## INFORME DE REGENCIA AMBIENTAL

### **REHABILITACIÓN Y AMPLIACIÓN DE LA RUTA NACIONAL Nº 32, SECCIÓN “LA Y GRIEGA INTERSECCIÓN RUTA NACIONAL Nº 4) EN RÍO FRÍO LIMÓN”.**

Período que cubre el informe: **19 junio - 19 julio**

Número de Informe Regencial: II – 2018

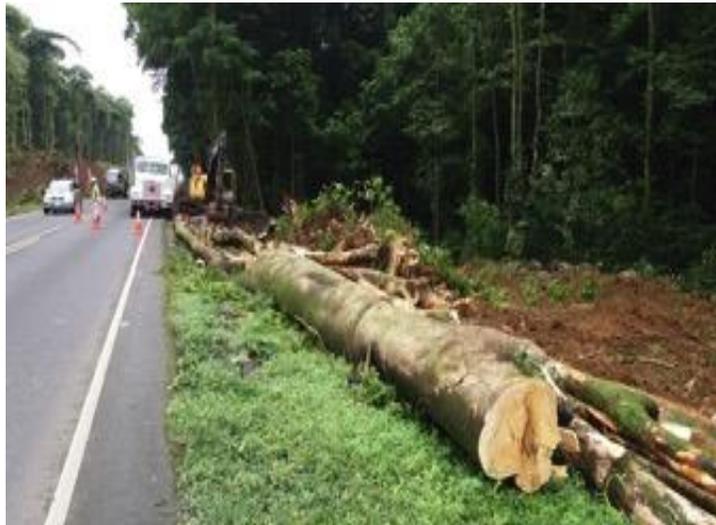
**FIGURA 1. PROCESO CORTA DE ARBOLES K 70.**

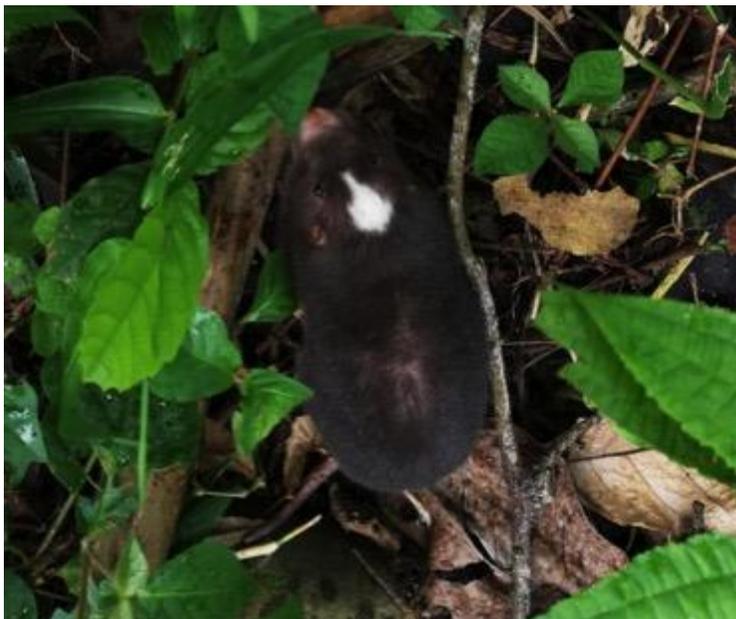
**FIGURA 2. TALTUZA RESCATADA DURANTE LABORES DE CORTA K 65.**

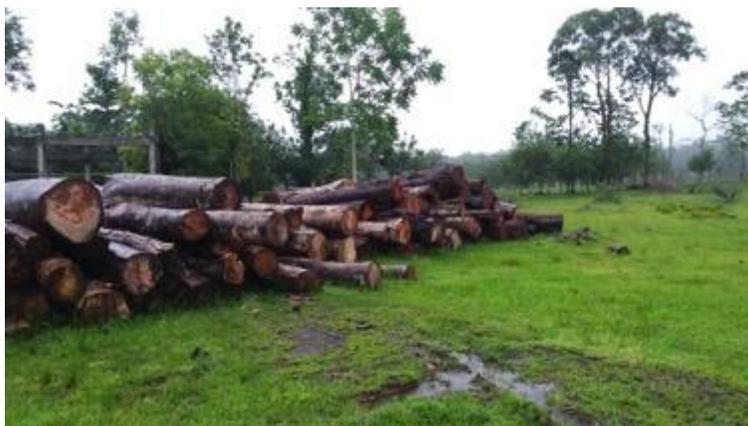
**FIGURA 3. PATIO DE MADERA COMERCIAL UBICADO EN EL CTP POCOCI.**

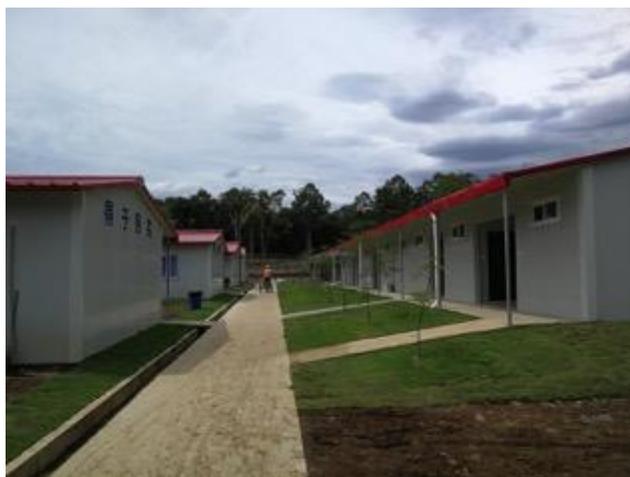
**FIGURA 4. Zona dormitorios completa campamento Guápiles.**

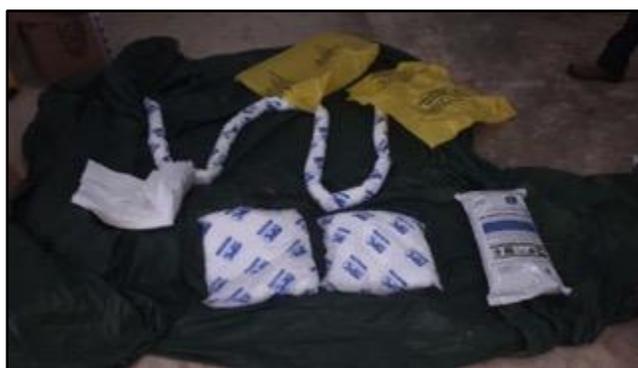
**FIGURA 5. KIT PARA LA ATENCIÓN DE DERRAMES DE HIDROCARBUROS.**

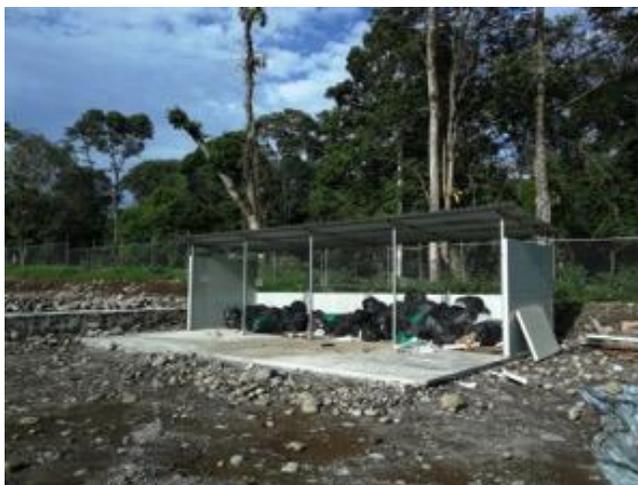
**Figura 6. Sitio de acopio de residuos ordinarios.**

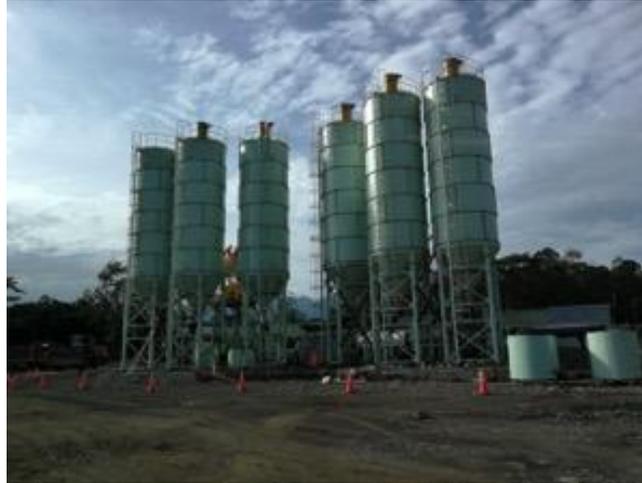
**Figura 07. Planta de concreto.**

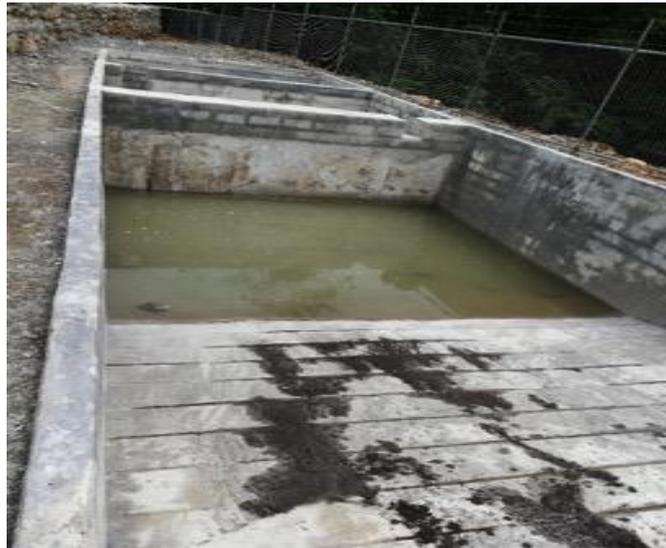
**Figura 08. Sedimentador de planta de concreto.**

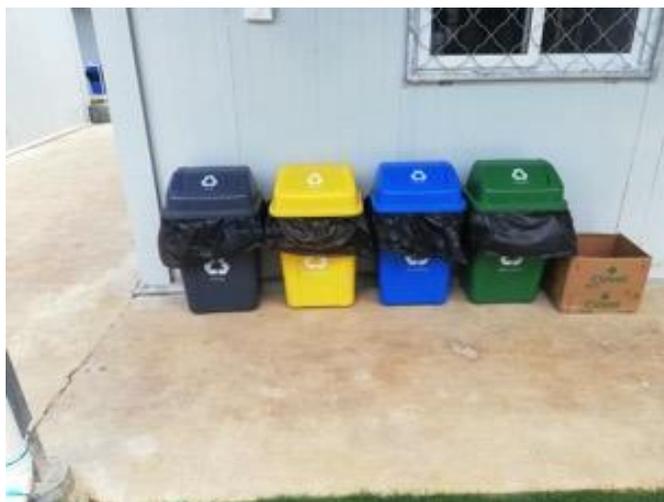
Figura 09. Basureros para separar residuos en el área de campamento.

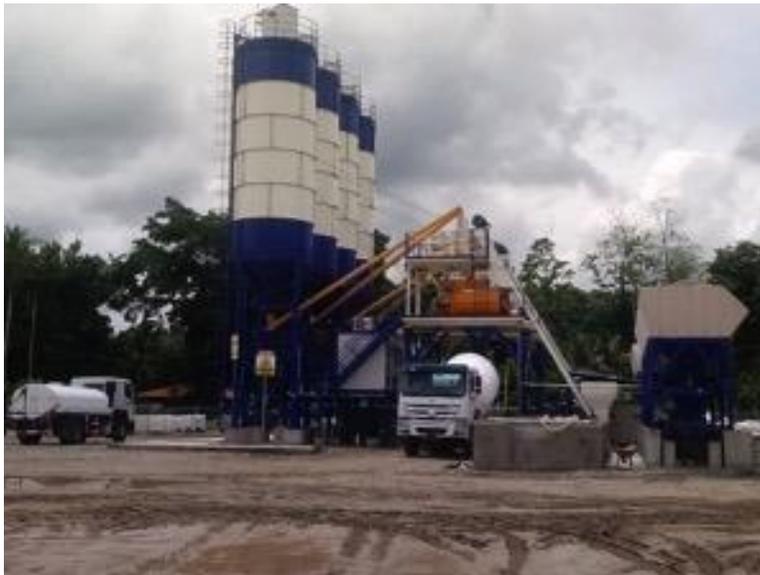
**Figura 10. Pruebas a la planta de concreto.**

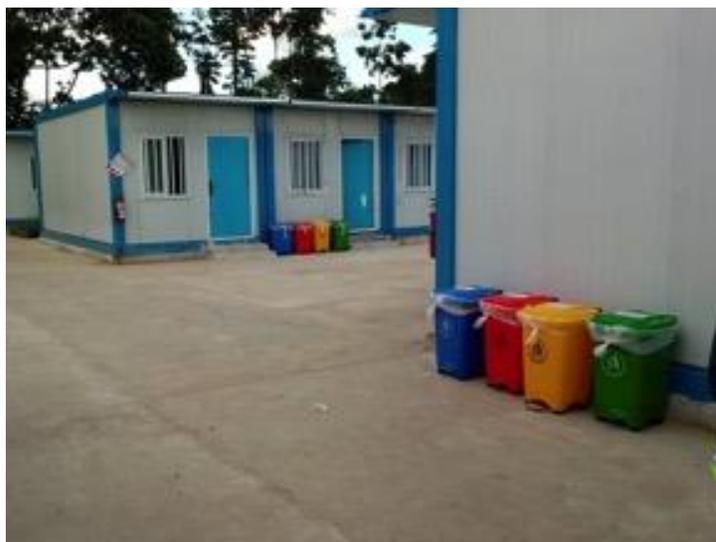
**Figura 11. Separadores de residuos en el área de campamento.**

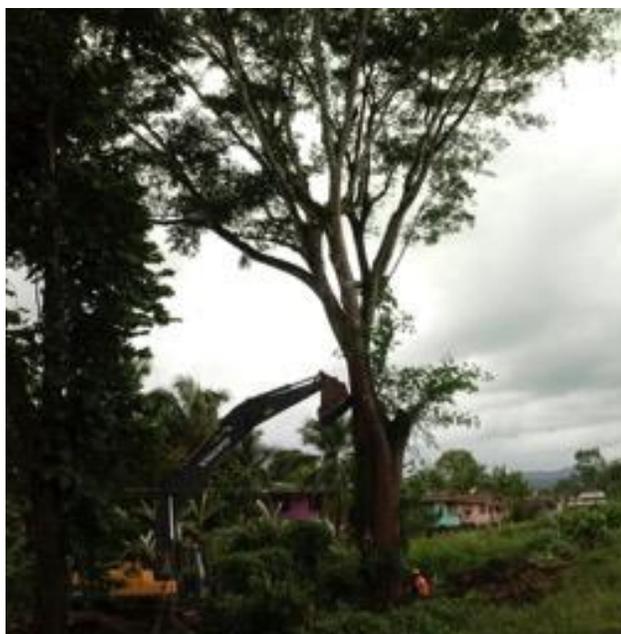
**Figura 12. Proceso corta de arboles.**

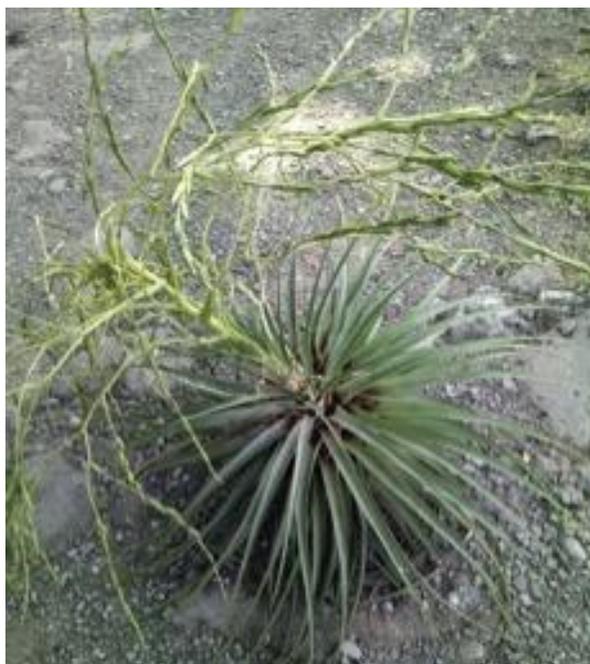
**Figura 13. Rescate de flora.**

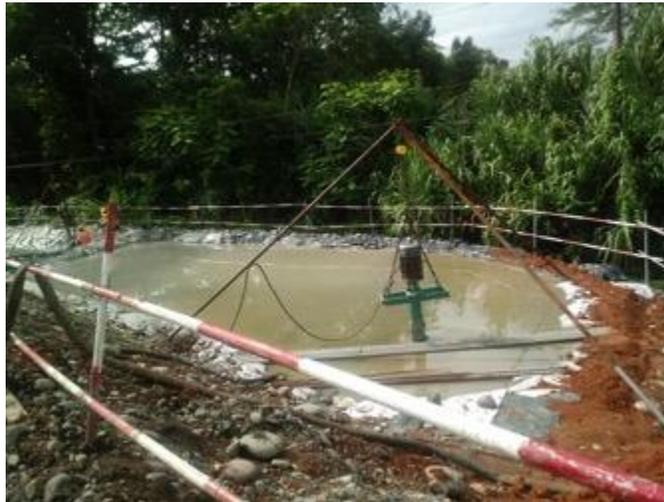
Figura 24. Lodos de la perforación en Quebrada Calderón son bombeados de la piscina hasta un camión.

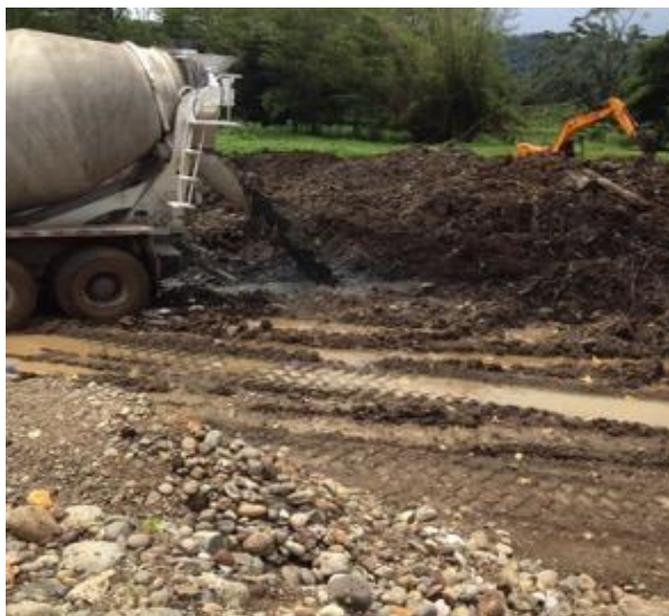
Figura 25. Transporte con camión chompipa o mezcladora y disposición final de los lodos en la escombrera.  
Sin derrames durante el transporte y debidamente confinados en el sitio de vertido.

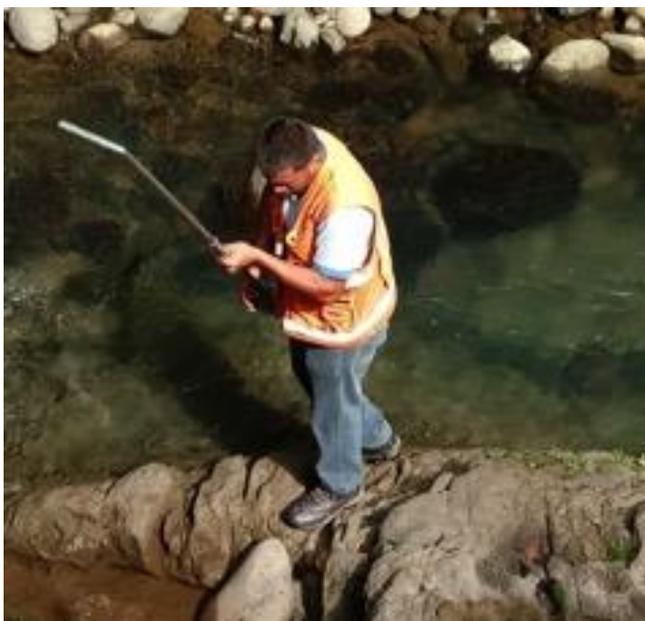
Figura 22. Toma de muestras de agua con personal de Laboratorio LAMDA.

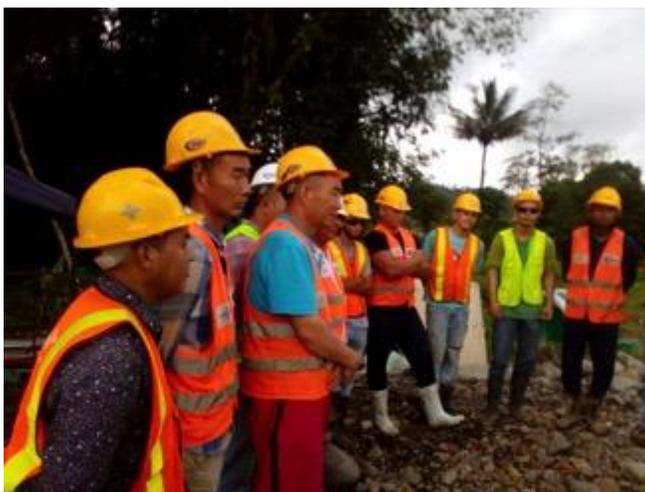
Figura 10. Trabajadores de río Blanco y Corinto recibiendo capacitación ambiental.
