INFORME DE REGENCIA AMBIENTAL

REHABILITACIÓN Y AMPLIACIÓN DE LA RUTA NACIONAL Nº 32, SECCIÓN “LA Y GRIEGA INTERSECCIÓN RUTA NACIONAL Nº 4) EN RÍO FRÍO LIMÓN”.

Número de Informe Regencial: III – 2018

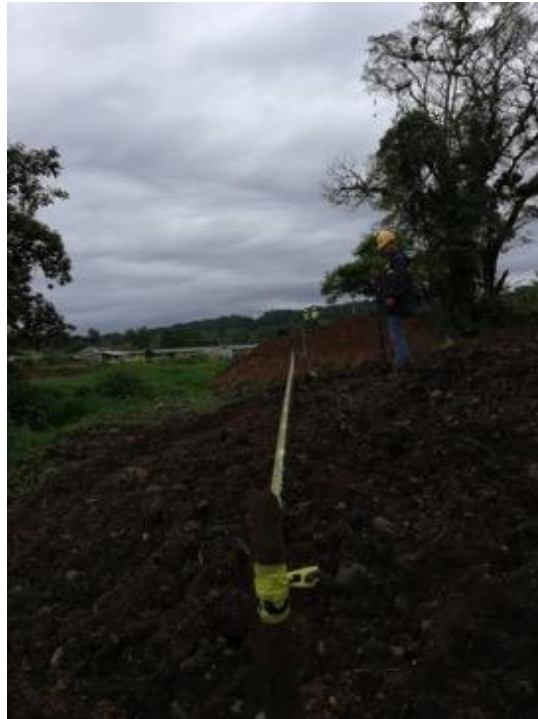
Figura 1. Delimitación de zona de protección de quebrada en escombrera del kilómetro 52.

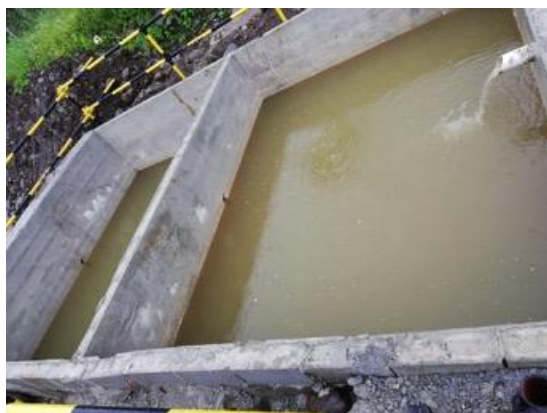
Figura 2. Desagües de segunda y tercera pila muy bajos, sedimentador planta de concreto en campamento Guápiles.

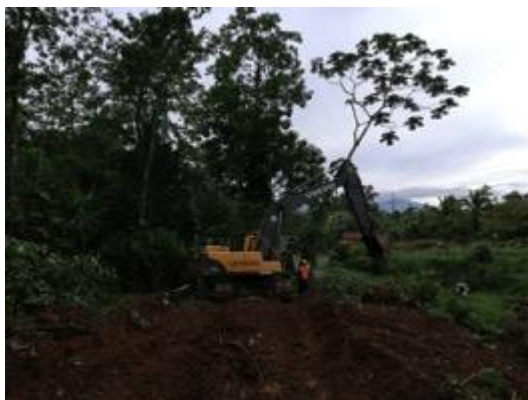
FIGURA 3. PROCESO DE CORTA.

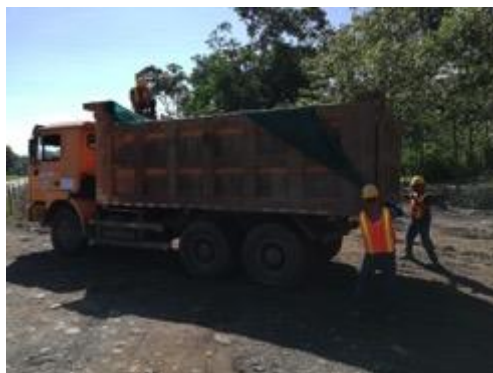
FIGURA 4. USO DE MANTEADO.

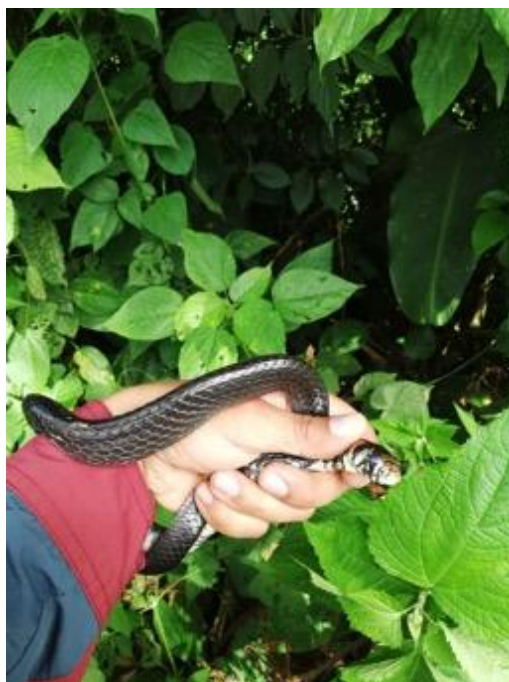
Figura 5. Rescate de serpiente mica, durante labores de corta de árboles en el kilómetro 59.

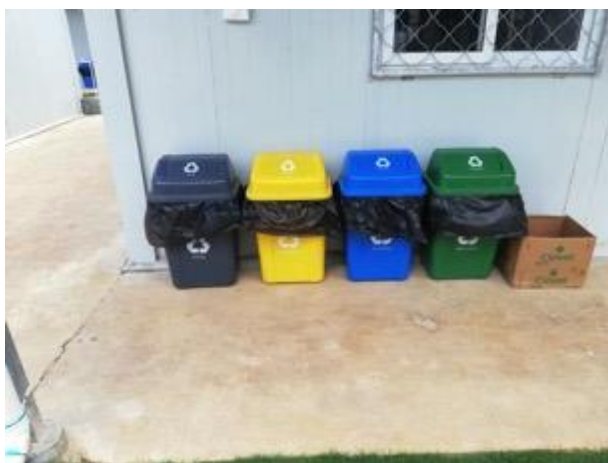
Figura 6. Basureros para separar residuos en Campamento K93

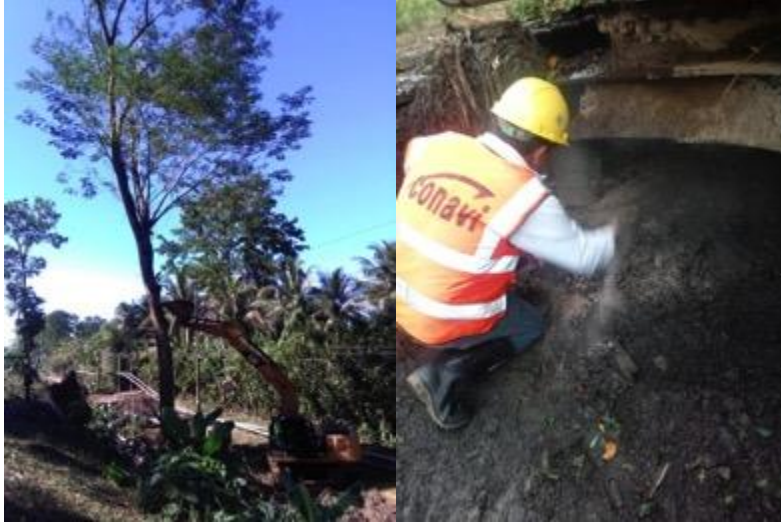
Figura 7. Corta de árboles

Figura 8. Derrame de aceite biorremediado.

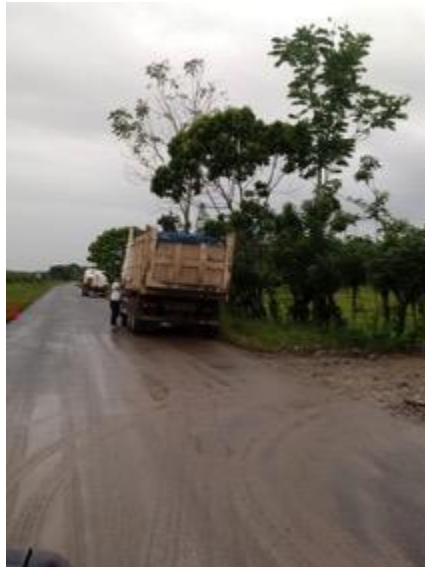
Figura 9. Vagoneta con mantedo entrando a escombrera k132.

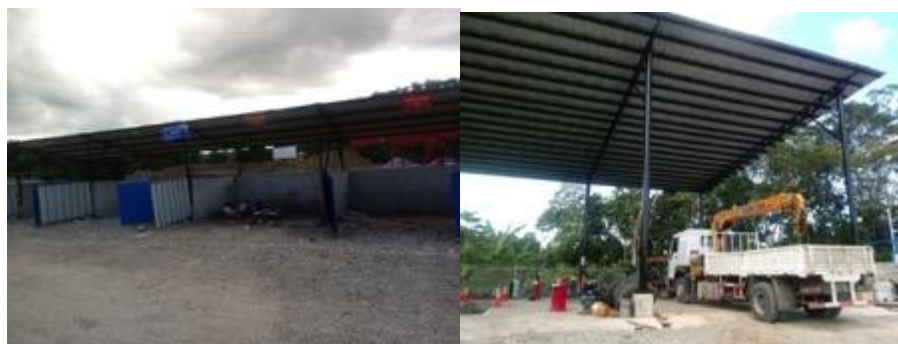
Figuras 10 y 11. Sitio de acopio y taller mecánico.

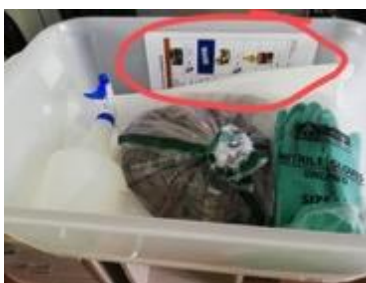
Figura 12. Kit ambiental con instructivo

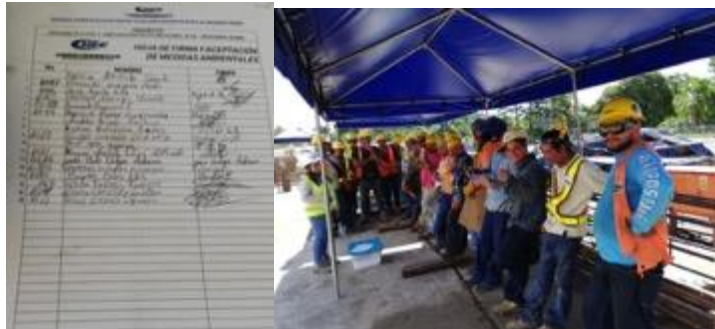
Figuras 13 y 14. Capacitación de manejo de sustancias peligrosas en plantel

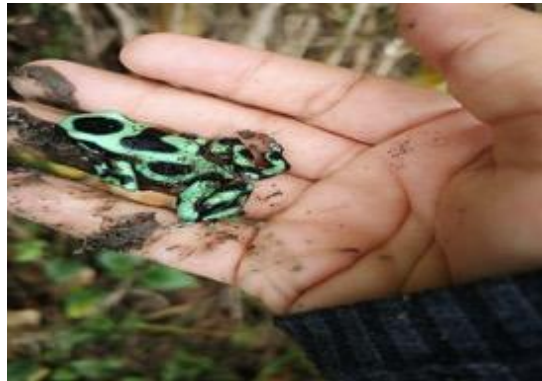
Figura 15. Rana venenosa rescatada.

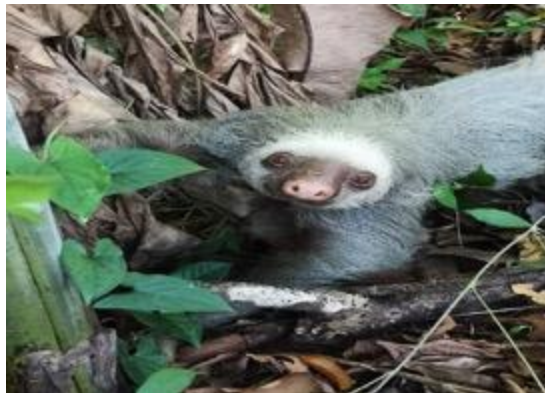
Figura 16. Oso perezoso rescatado.

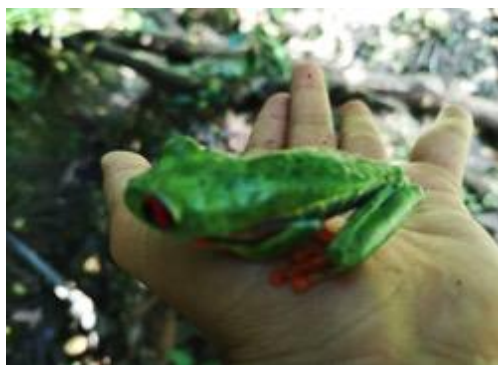
Figura 17. Rana verde rescatada.

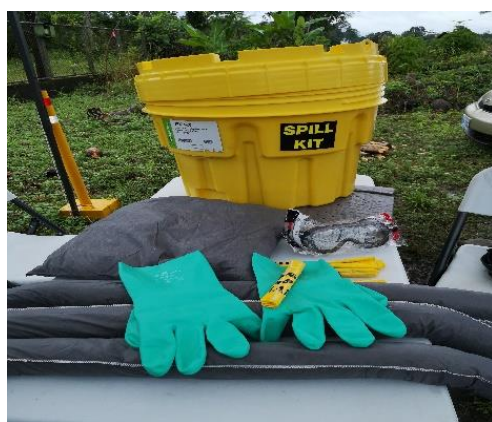
Figura 18. Kit ambiental en obra.

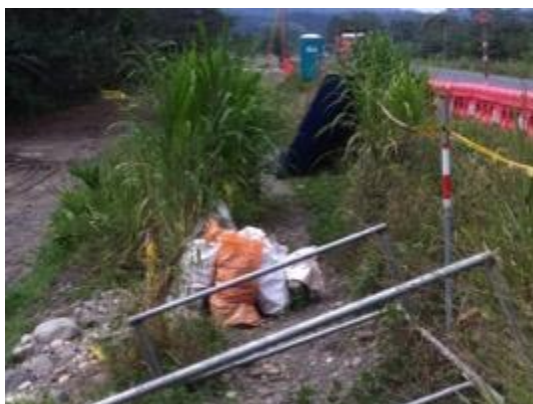
Los basureros se mantienen muy llenos y con malos olores, debido a que depositan los residuos orgánicos junto con los comunes y envases de aceite. También hay basura tirada en los alrededores. Se insiste a CHEC en mejorar la gestión.

Figura 19. Sacos de basura en Río Rojo.

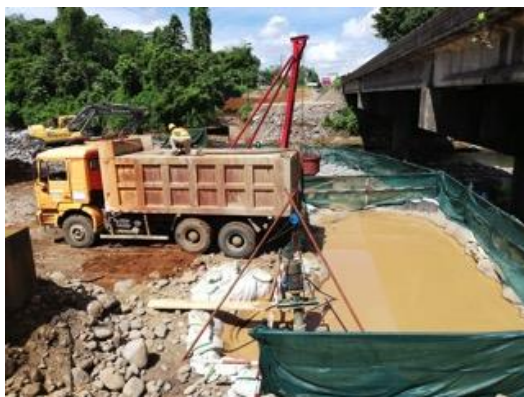
Figura 20. Carga de sedimentos utilizando bomba y vagoneta sellada, río Guácimo.
