INFORME DE REGENCIA AMBIENTAL- FASE CONSTRUCTIVA

III TRIMESTRE DE 2020

REHABILITACIÓN Y AMPLIACIÓN DE LA RUTA NACIONAL N°32, SECCIÓN “LA Y GRIEGA INTERSECCIÓN RUTA NACIONAL N°4 RÍO FRÍO - LIMÓN”.

Responsable Ambiental: **GAPRO, S.A.**

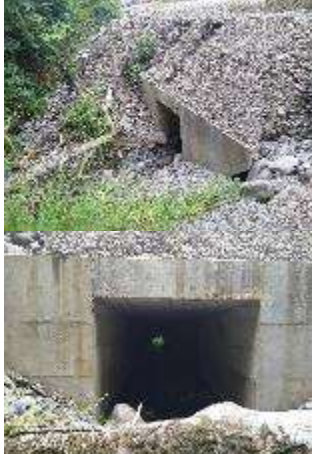
Estación	Código	Estado actual	Registro fotográfico
k69+289	PIC 3x3m-MA (MT3-A)	<p>Lado derecho: el proceso constructivo de la alcantarilla está concluido, se colocó relleno sobre la misma y se ha alcanzado nivel de subrasante. Se observan procesos erosivos activos que arrastran el material suelto y lo depositan en la entrada de la alcantarilla. No hay estructuras de paso de fauna, pasarelas, mallas, nada, la accesibilidad desde la carretera es muy comprometida debido a lo suelto que está el material superficial y la pendiente del talud.</p> <p>La alcantarilla tiene una entrada cuadrada, dentro de la estructura hay una transición a redondo.</p>

<p>Lado izquierdo, no se ha iniciado ningún trabajo de paso de fauna. La alcantarilla se mantiene habilitada pero no hay ningún elemento que permita diferenciar una alcantarilla común de una de doble propósito.</p>

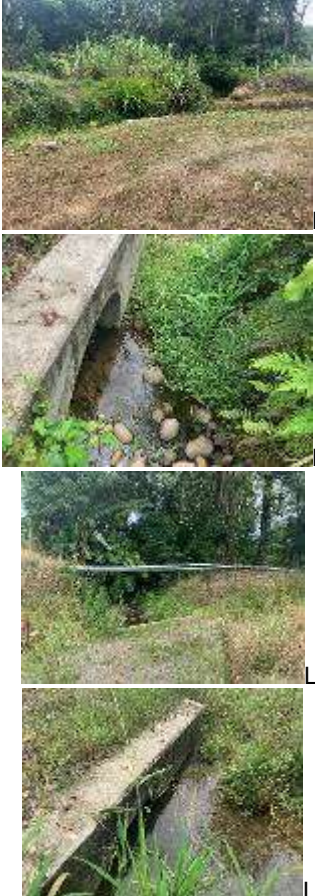
Estación	Código	Estado actual	Registro fotográfico
K112+710	PIR-MB (R5)	<p>Alcantarilla redonda 1.2m finalizada en ambos lados.</p> <p>Lado Derecho (LD) con facilidad de acceso, Lado Izquierdo (LI) con talud 2m por margen izquierda, y facilidad de acceso por margen derecha.</p> <p>No hay malla baja en ambos lados.</p>

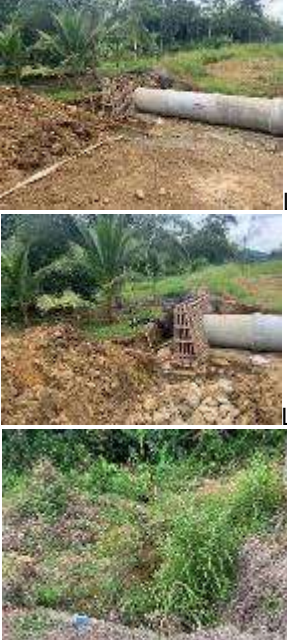
<p>LD</p> <p>LD</p> <p>LI</p> <p>LI</p>
K113+572	PIR-MB (A10)	<p>Alcantarilla aún en construcción.</p> <p>Ambos lados con facilidad de acceso, aun no hay malla baja.</p>

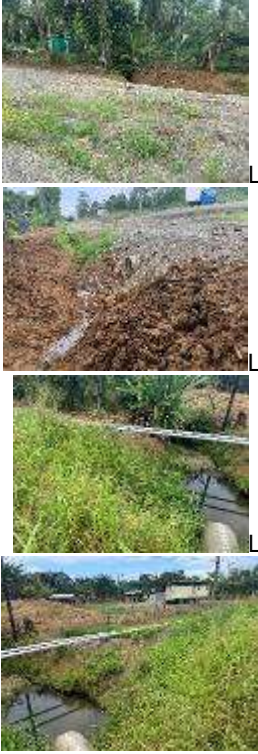
K 135+539	PIR MB (R8)	Alcantarilla redonda con subrasante en LD. No hay malla baja en ambos lados. Ambos lados con facilidad de acceso, LI con espejo de agua.

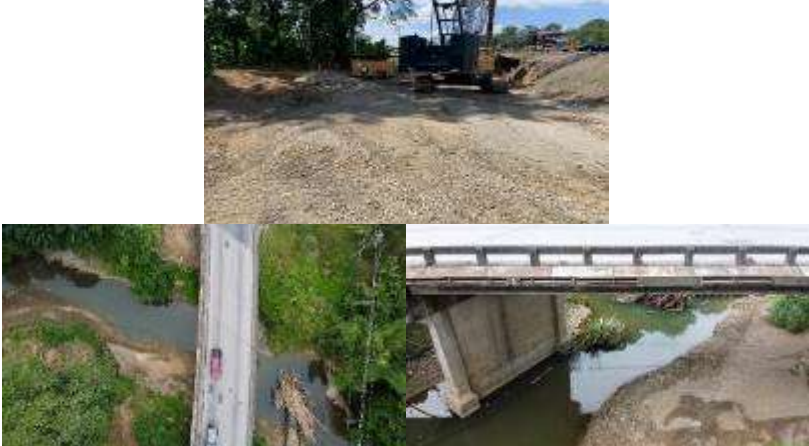
Puente Río Blanco.	145+120	Se inician trabajos de perforación de pilotes en margen derecha.

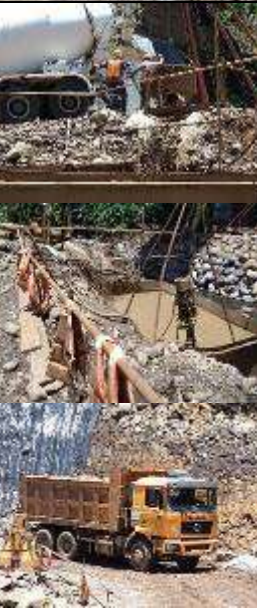
84+300	<p>Colocación de concreto en los pilotes de Rio Destierro. El manejo de lodo es adecuado, no se observaron incidentes, desbordamientos o rebalses sin control durante el vertido del concreto en la perforación.</p> <p>Durante las operaciones hubo suficiente cantidad de vagonetas para poder trasladar el lodo sin comprometer la capacidad de las pilas.</p> <p>La ubicación de los equipos y vehículos se realizó de tal forma que las vagonetas siempre tuvieron acceso a las pilas.</p>

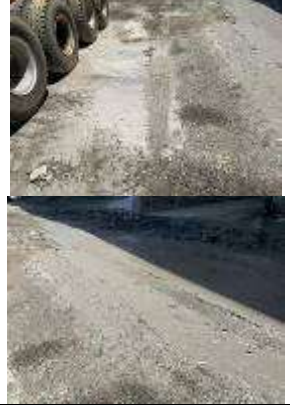
Plantel Barbilla	Se observa gran cantidad de residuos de concreto.

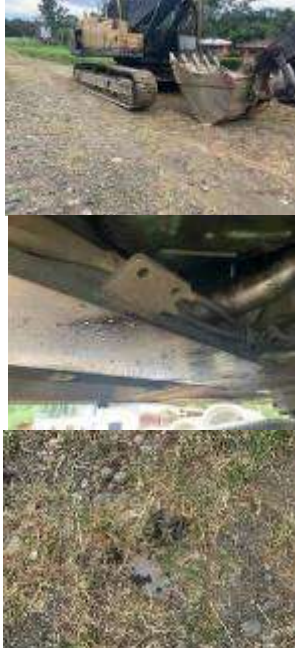
KM	Observaciones	Registro fotográfico
km 113	Subrasante km 113. Se observa la excavadora con derrame de aceite hidráulico.

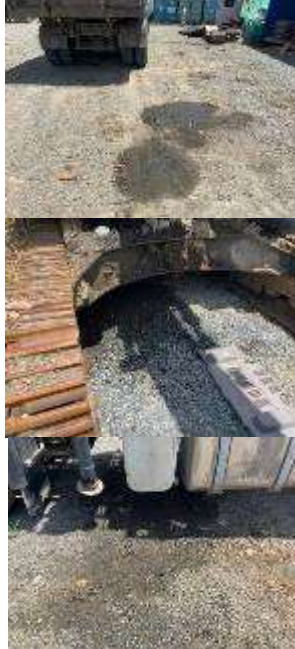
Plantel Barbilla	Al menos tres equipos de maquinaria pesada se encuentran en reparación fuera del taller, con presenta derrame de aceite, entre ellos la Excavadora #6, ya recurrente.

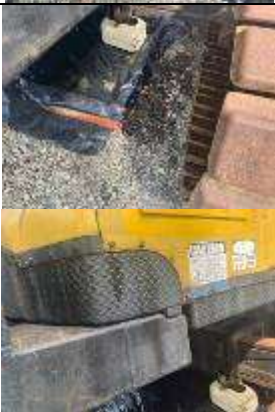
km 136	Subrasante km 136. Se colocó plástico para impermeabilización, sin embargo, no cubre toda el área de derrame, que continúa con abundante flujo de aceite.

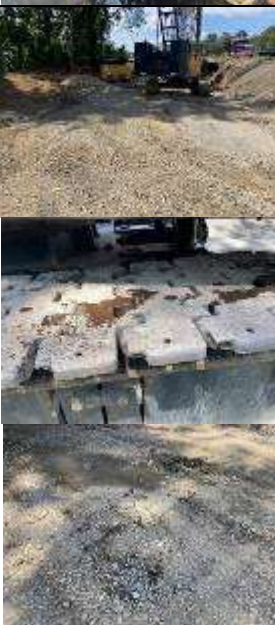
Puente Río Blanco km 145	La grúa presenta fuga de aceite hidráulico, tanto en el motor, como en la cabeza perforadora.

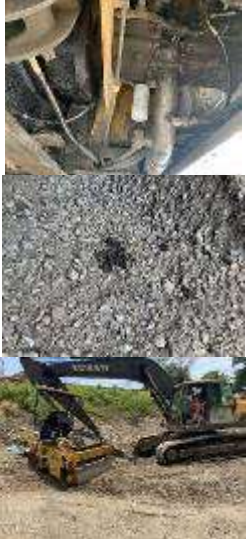
km 121	Subrasante km 121. Se observa la excavadora #10 con derrame de aceite hidráulico.

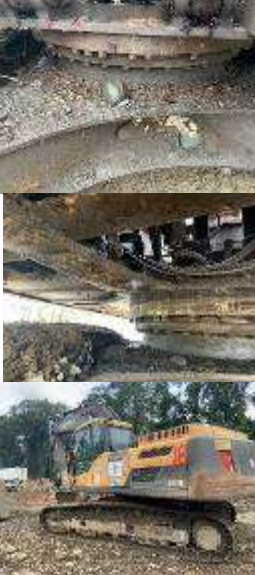
PSV km 132 LD	Excavadora #18 con derrame de aceite hidráulico.

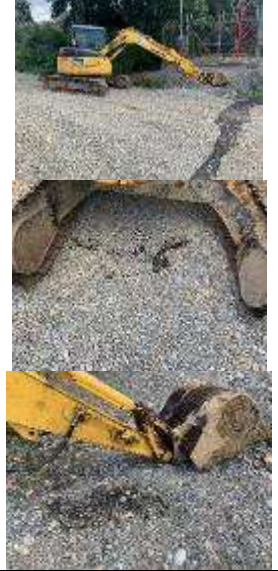
km 136	Subrasante km 136. Excavadora de CODOCSA con derrame de HC.

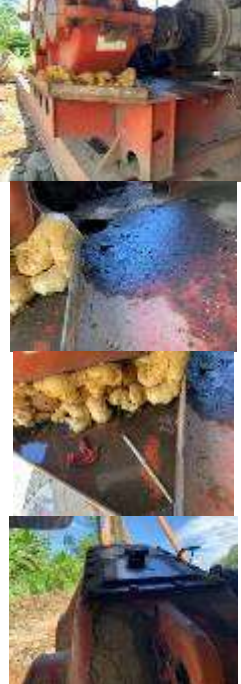
km 126+300	Alcantarilla km 126+300. La pilotera presenta un derrame de aceite hidráulico, cuenta con una bandeja de contención que no cubre el área de caída del goteo. Las fotografías evidencian este mal estado del equipo utilizado.

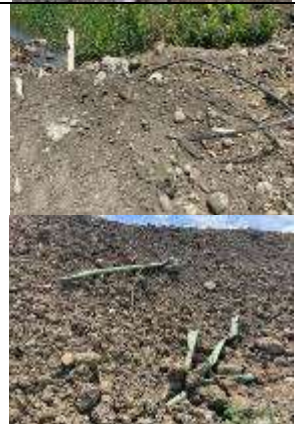
km 132	Escombrera km 132. Se observa gran cantidad de residuos de tubos en el material de la escombrera.

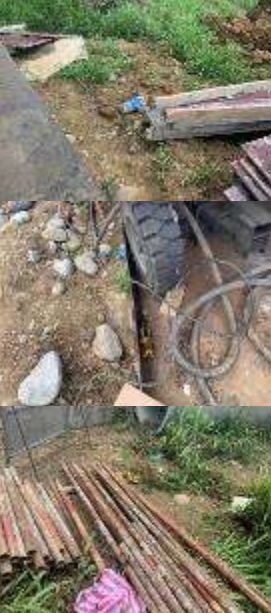
KM	Observaciones	Registro fotográfico
km 113+600	Alcantarilla km 113+600. Se observan residuos fuera de los contenedores junto al área de descanso.

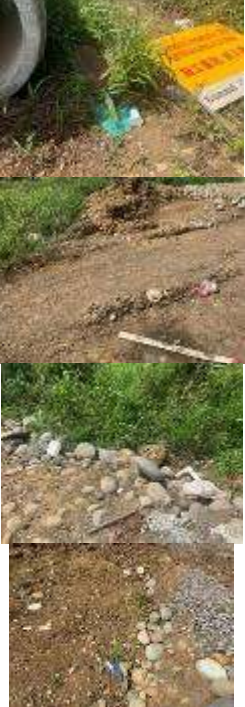
km 113+600	Alcantarilla km 113+600. Se observan residuos fuera de los contenedores junto al área de descanso.

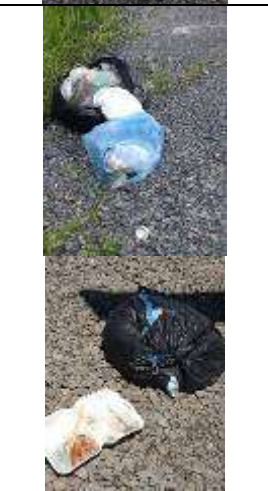
Varios sitios. Registro fotográfico corresponde a 50+500 y 78+000 respectivamente	Se debe implementar una política efectiva de frentes de trabajo limpios, esto porque es muy frecuente que al terminar ciertas actividades en frentes de trabajo, se retira todos los equipos y materiales, dejando la basura sin recoger.

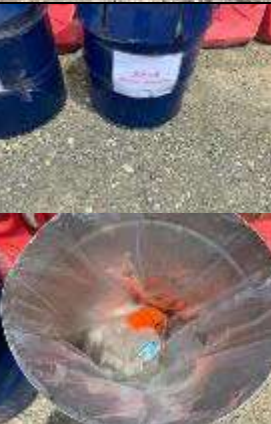
Río Chirripó	El contenedor de mascarillas utilizadas se encuentra con residuos varios. Se debe Garantizar la separación ordenada y en condiciones sanitarias que no ponga en riesgo la salud de los trabajadores. También, capacitar al personal en el adecuado manejo de residuos sólidos, haciendo énfasis en la separación de residuos.

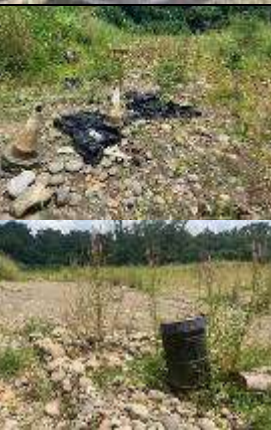
km 112	Escombrera km 112. Se observan residuos y elementos de la obra abandonados en el sitio.

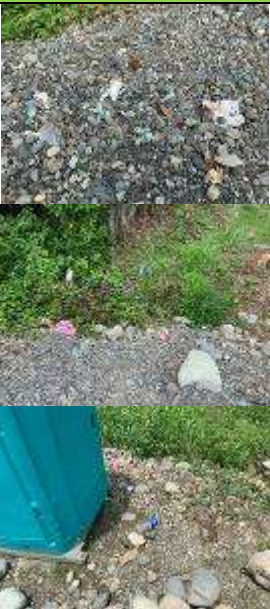
km 132	Escombrera km 132. Se observan residuos, no hay contenedores para el depósito de residuos.

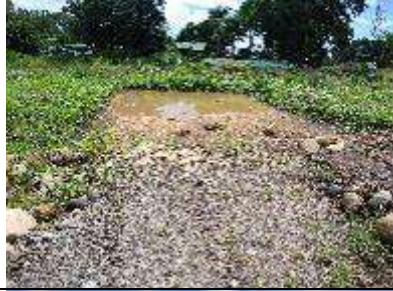
70	No se pudo ingresar para constatar el estado de esta escombrera.	-
71	Esta escombrera está en uso, está recibiendo tierra, escombros, restos de mezcla asfáltica, y lodos.

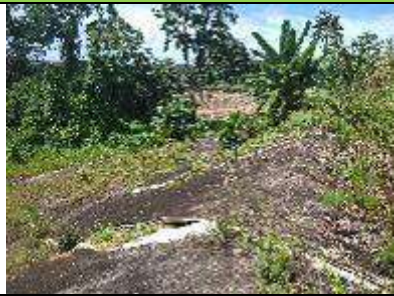
KM	Observaciones	Registro fotográfico
97	Esta escombrera no está en uso, se ha revegetado de forma natural, gran parte de la escombrera. Las obras para manejo de aguas y control de sedimentación no reciben mantenimiento por lo que se encuentran colmatados.

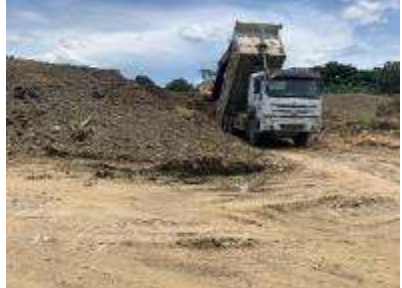
132+400	L-563890-1999	Activa. Hay residuos de la obra mezclados en el material de la escombrera.
