INFORME DE REGENCIA AMBIENTAL

REHABILITACIÓN Y AMPLIACIÓN DE LA RUTA NACIONAL Nº 32, SECCIÓN “LA Y GRIEGA INTERSECCIÓN RUTA NACIONAL Nº 4) EN RÍO FRÍO LIMÓN”.

Período que cubre el informe: **19 diciembre - 19 enero**

Número de Informe Regencial: IV – 2019

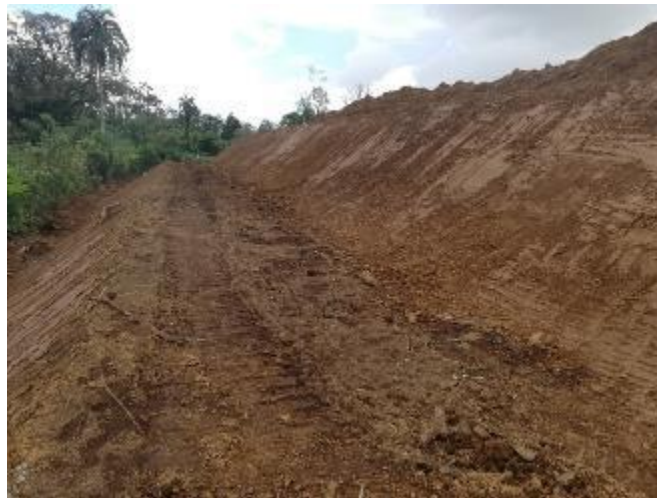
Figura 1. Conformación de taludes en escombrera K70.

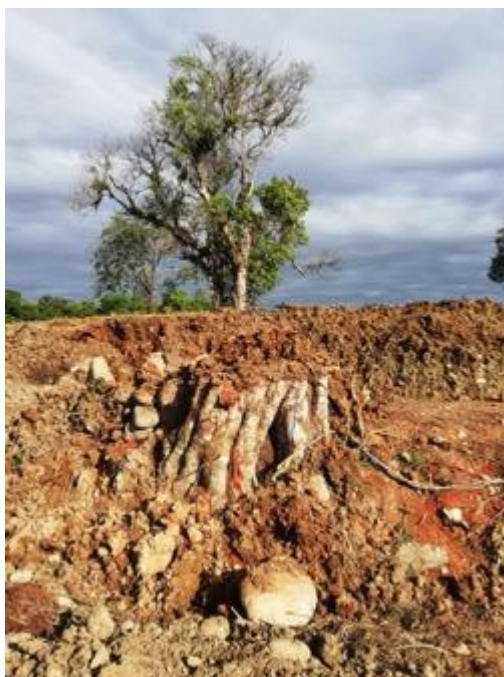
El día 27 de diciembre se reportó la corta de un árbol de gavián dentro de la escombrera del kilómetro 52, este árbol se encontraba sin permiso para poder ser cortado, las trozas del árbol se encuentran sin repicar dentro de la escombrera. Se informa al departamento de

seguridad y ambiente (HSE) del CHEC y se está bajo investigación sobre quien realizó la corta del árbol (Fig. 2).

Figura 2. Árbol cortado en escombrera K52.

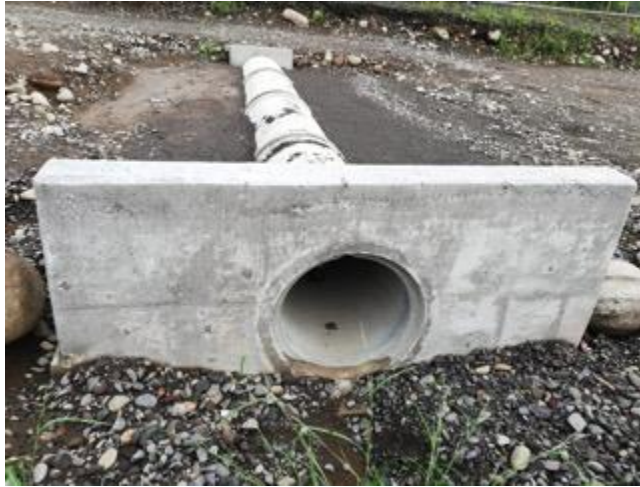
Figura 4. Alcantarilla K54+960, paso inferior redondo para reptiles.

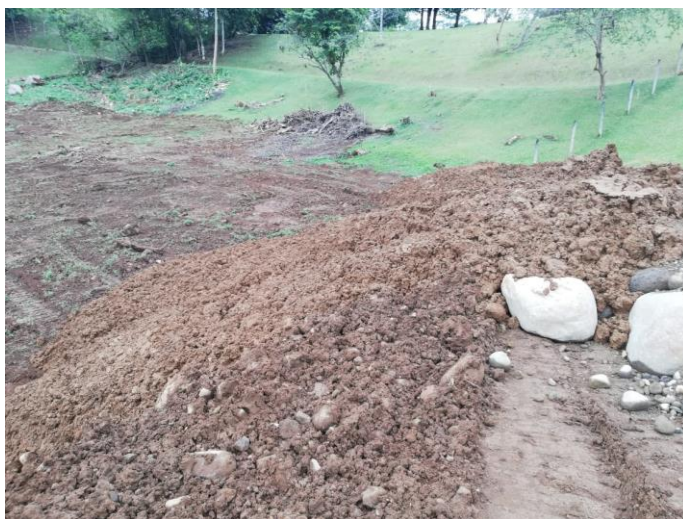
Figura 6. Escombrera K59 con tierra colocada de afuera hacia adentro.

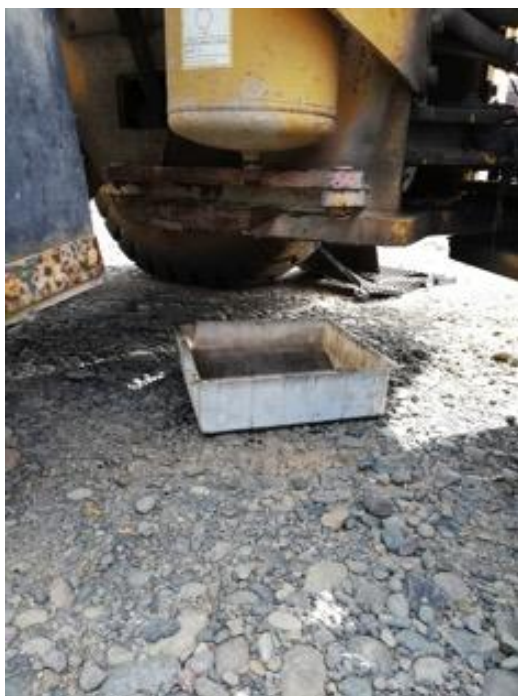
Figura 9. Uso de bandeja de plástico para evitar derrames durante reparación de montacargas en campamento K93.

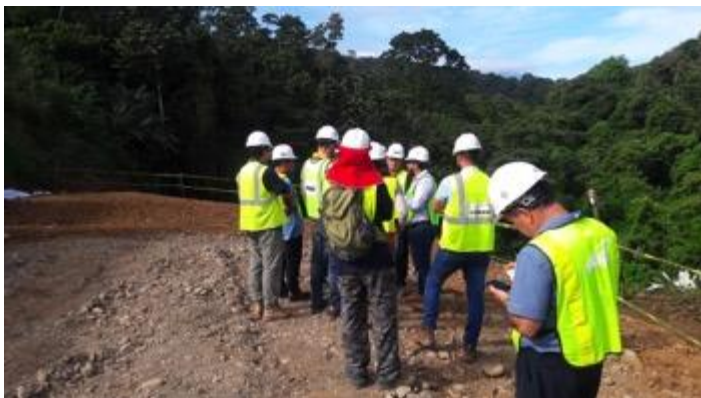
El día 15 de enero se realizó reunión entre gerencia CHEC, ingenieros de CHEC, regencia y el señor He que es el encargado del tramo 2, para analizar el estado de la escombrera que se encuentra sobre el kilómetro 97. En esta reunión se llegó al acuerdo de mantener la suspensión del traslado de material hacia la escombrera hasta aplicar las instrucciones de la Regencia.

Figura 10. Reunión gerencia CHEC, ingenieros de CHEC, regencia y el señor He que es el encargado del tramo 2 en escombrera K97.

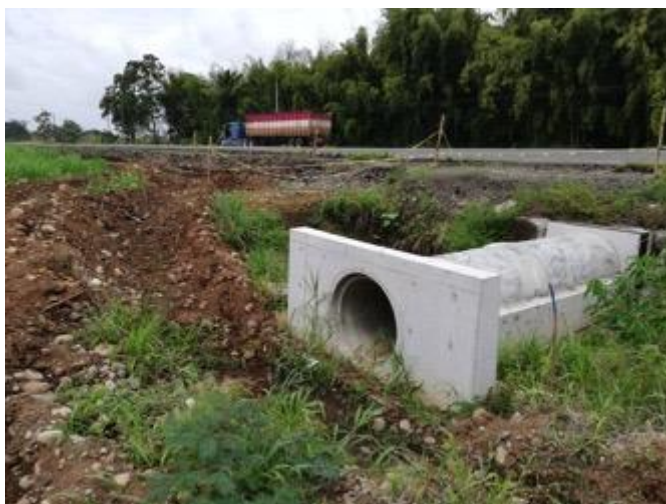
Figura 11. En el K81+767, está esta alcantarilla redonda, en este kilómetro se encuentra el paso inferior cuadrado para el paso del jaguar y otros mamíferos. Se le indica a CHEC que esta alcantarilla no puede ser doble propósito y se debe hacer el paso específico.

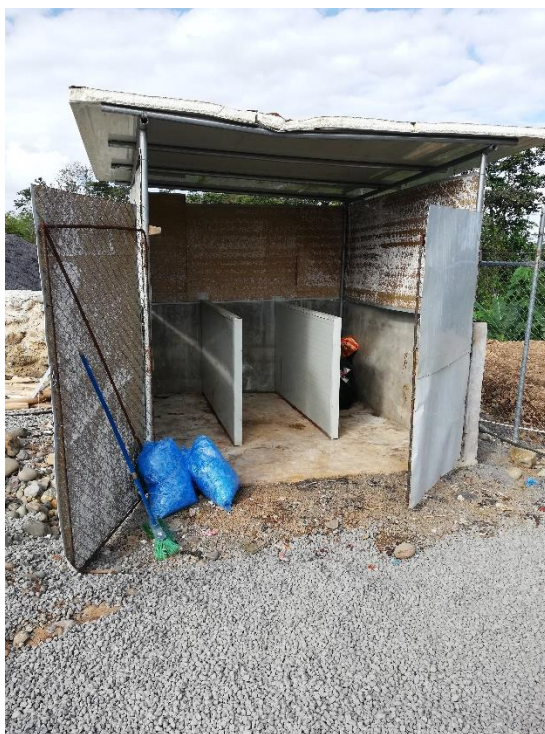
Figura 12. Sitio de acopio en campamento K93 limpio.

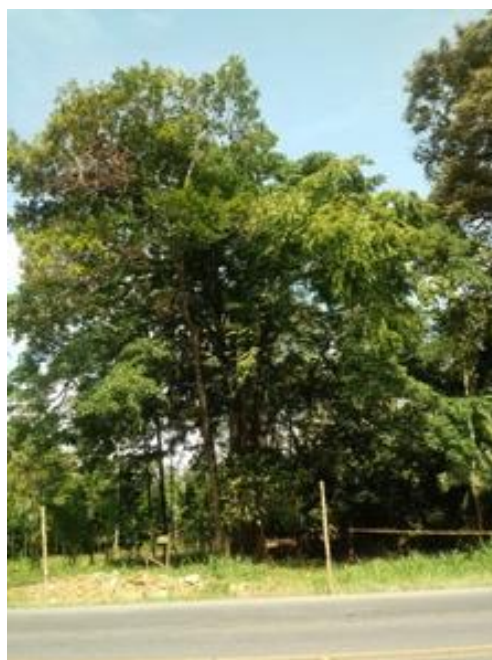
Figura 17. Paso de fauna elevado km 112+899.

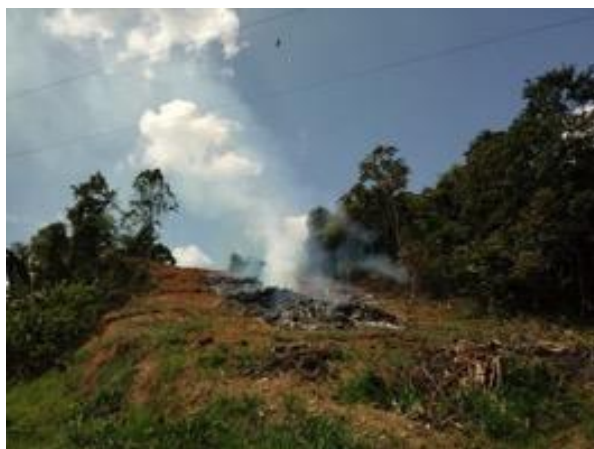
Figura 19. Quema de escombros.

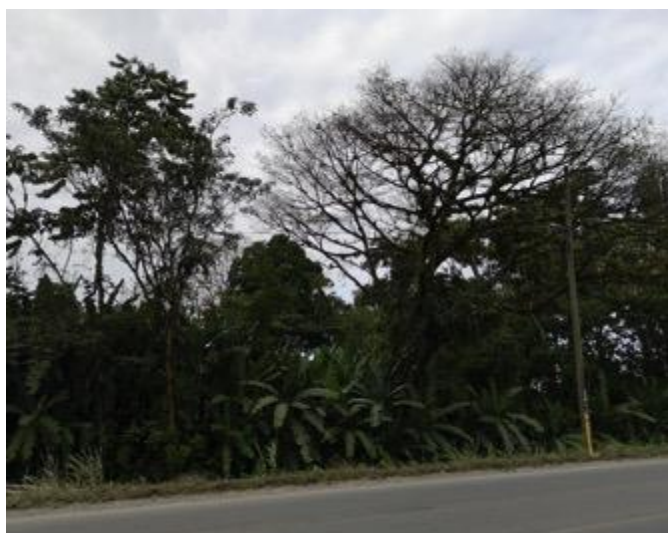
Figura 24. Paso aéreo del Km 141+257 con malla alta, reducto de velocidad, señalización con bandas sonoras para conectividad estructural.

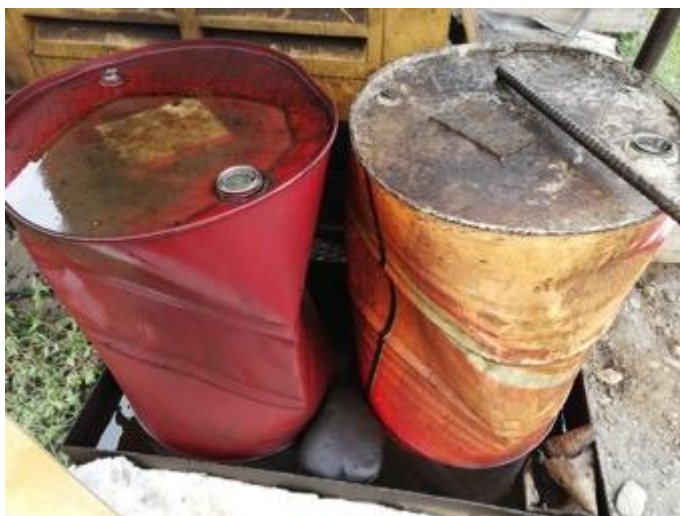
Río Parismina. Durante varias semanas se ha reportado en campo constantes derrames de combustible fuera de la bandeja contenedora de derrames del generador y de los estañones, estos derrames son causados por la bomba utilizada para la carga de combustible. Esta bomba se encuentra en malas condiciones, no tiene empaque para evitar fugas y además, la manguera contiene huecos que hacen que se derrame el combustible. Se le informó al chino Tino encargado de la obra que se debe de cambiar de bomba y de manguera inmediatamente y que se debe colocar geotextil bajo la bandeja de los estañones.

Figura 28. Estañones dañados en río Parismina.

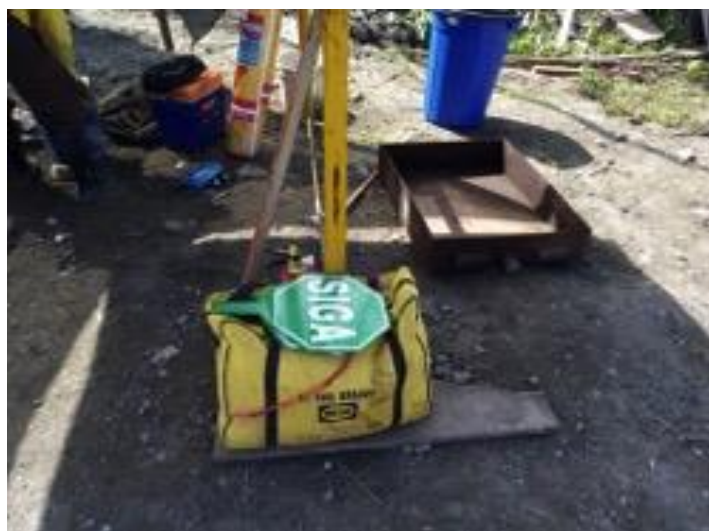
Figura 29. Kit ambiental alcantarilla k150.

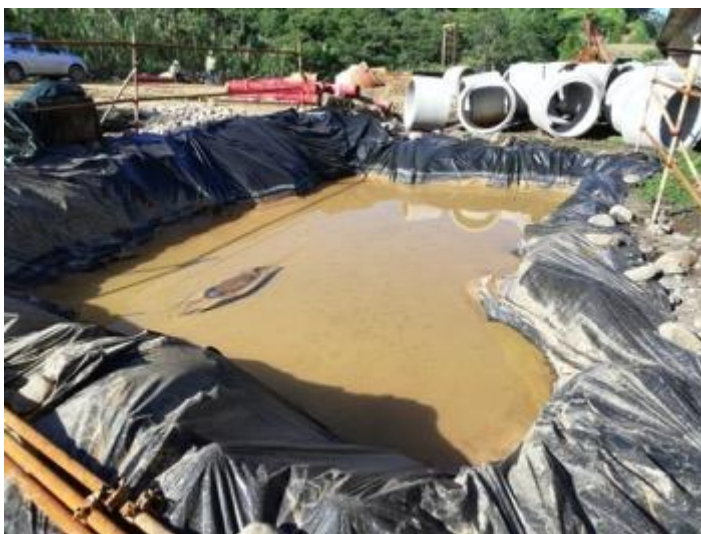
Figura 30. Pila de sedimentos cubierta de plástico en Río Toro Amarillo.

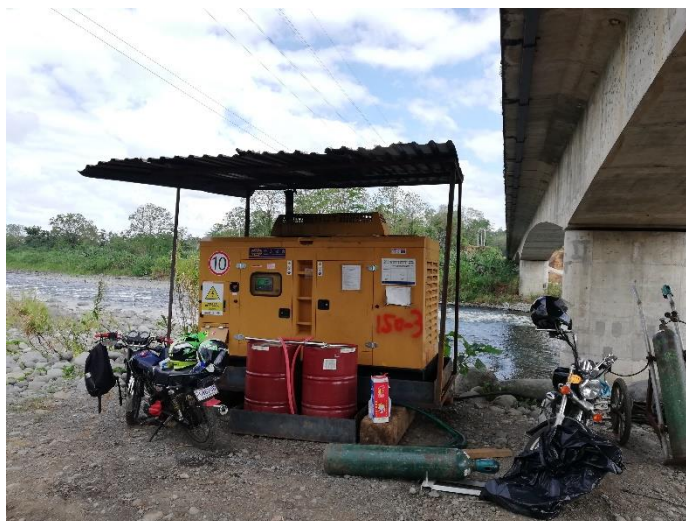
Figura 32. Generador y estaciones de combustible con bandejas contenedoras de derrames y techo. Río Reventazón.

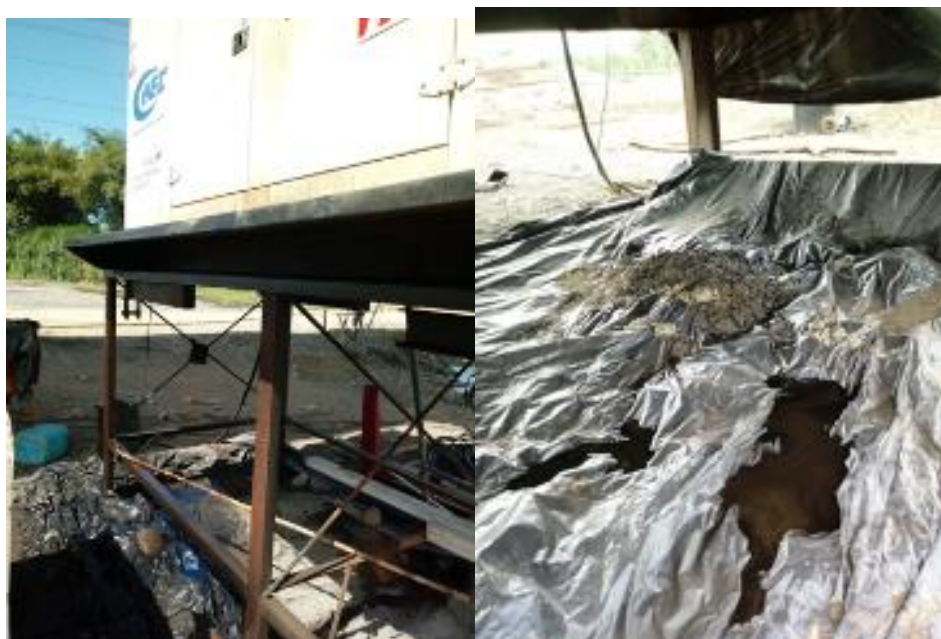
Figuras 33 y 34. Derrames en generadores en Chirripo
