INFORME DE REGENCIA AMBIENTAL- FASE CONSTRUCTIVA

IV TRIMESTRE DE 2020

REHABILITACIÓN Y AMPLIACIÓN DE LA RUTA NACIONAL N°32, SECCIÓN “LA Y GRIEGA INTERSECCIÓN RUTA NACIONAL N°4 RÍO FRÍO - LIMÓN”.

Responsable Ambiental: **GAPRO, S.A.**

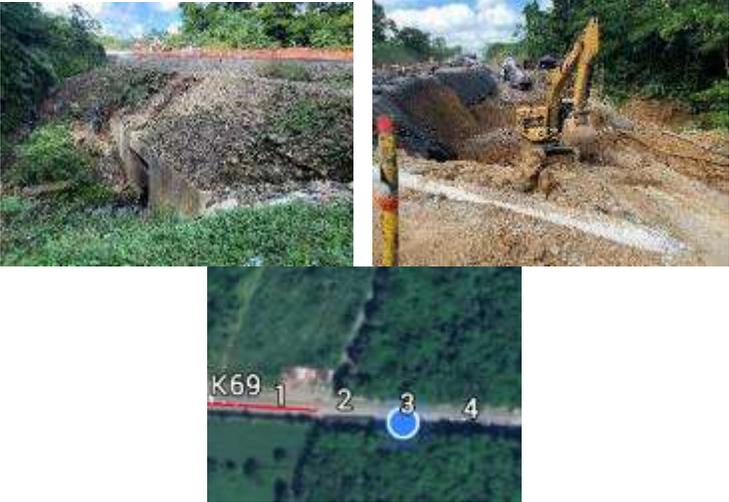
Paso fauna	Observaciones	Registro fotográfico
k69+289	Paso de fauna inferior cuadrado. Una quebrada pasa actualmente por la alcantarilla. La alcantarilla existente es cuadrada en LD y tubular en LI. CHEC está interviniendo el LI.

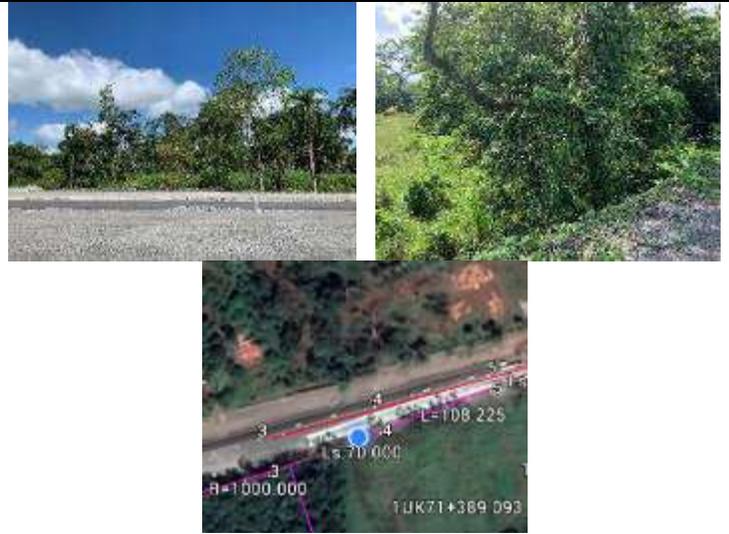
k71+389	Paso inferior cuadrado exclusivo para mamíferos terrestres. No se ha construido, pero ya hay avance de CHEC. Hay gaviones en LD y LI. Habría que trasladar el paso o demoler la vía y obras ya construidas.

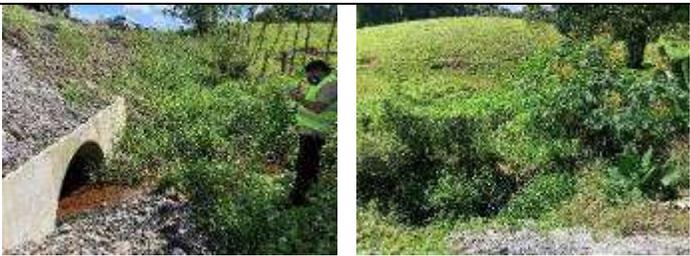
k74+307	Sitio para paso de fauna inferior redondo para reptiles. Hay avance de CHEC. Ya se construyó la alcantarilla. El diámetro no cumple, pero la alcantarilla se podría adaptar. La entrada está cubierta por sedimentos, dejando solamente la mitad de su capacidad, requiere limpieza.

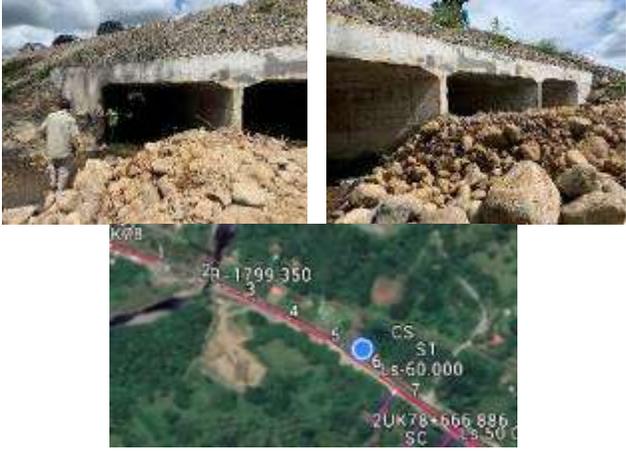
Paso fauna	Observaciones	Registro fotográfico
k78+564	Paso inferior cuadrado para mamíferos terrestres pequeños. La alcantarilla ya está construida. Actualmente pasa una quebrada con abundante caudal. Se complica hacer la adaptación.

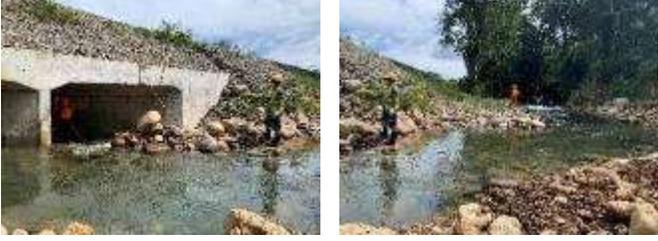
K80+060	Paso exclusivo para fauna. SINAC menciona que este es un punto crítico para manigordos, pues generalmente se presentan muchos atropellos. Ya hay asfalto. No se ha construido.	-
k81+399	Paso en Río Iroquois con abundante caudal. Son 3 alcantarillas cuadradas. CHEC había colocado diques de concreto dentro de 2 de las alcantarillas, que en el momento de la visita se estaban demoliendo.

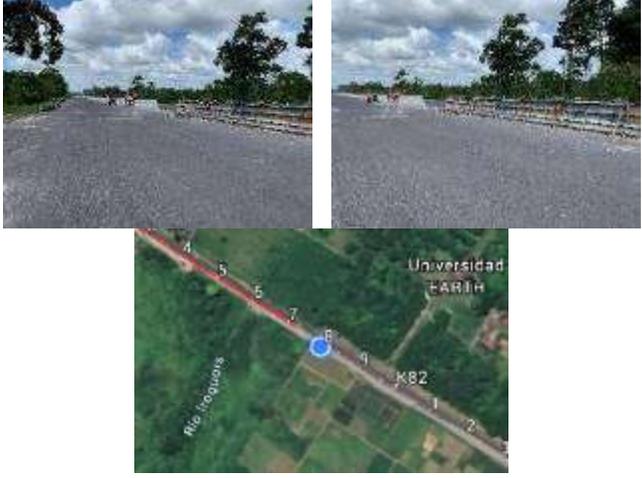
k81+767	Paso del jaguar. Ya hay asfalto y barrera New Jersey. No se ha construido.

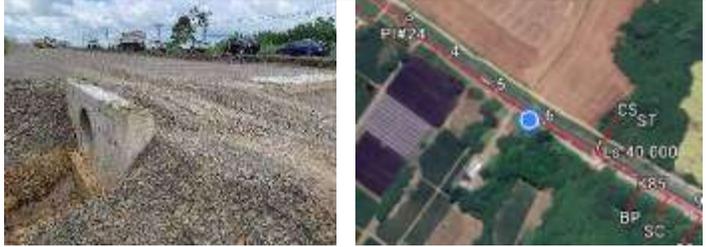
k85+577	Paso de fauna inferior que sale a piñera. Hay flujo de agua por la alcantarilla. Hay avance de CHEC.

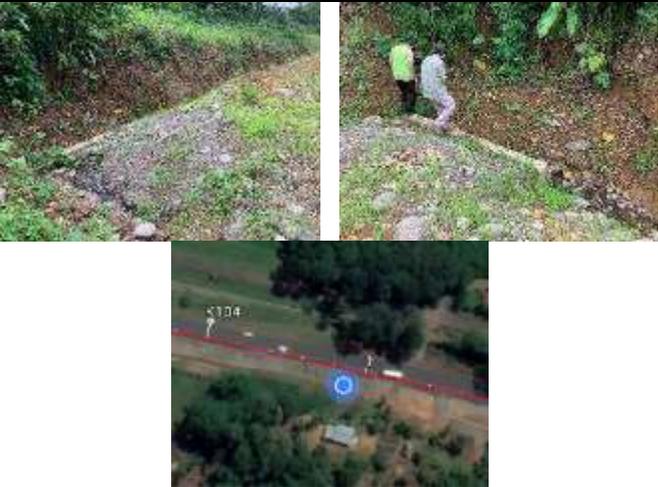
Paso fauna	Observaciones	Registro fotográfico	
k104+086	Paso de fauna inferior para reptiles. Hay flujo de agua.

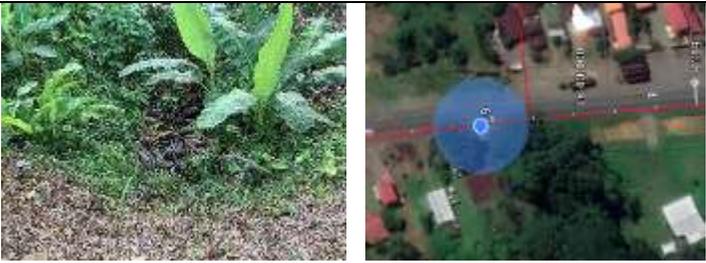
k108+901	Paso para anfibios a la par de talleres, por lo que podría valorarse una reubicación. No hay obras realizadas por CHEC. Se debe mejorar el acceso, salida y construir adaptaciones para fauna.

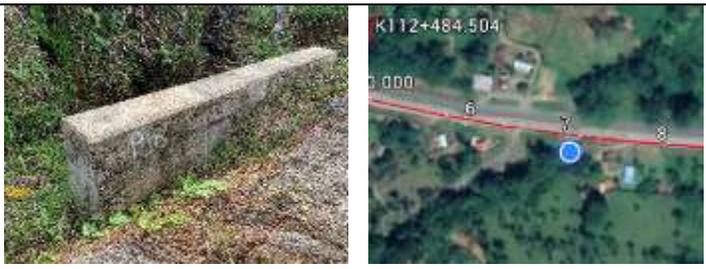
k112+710	Hay avance de CHEC. Hay flujo de agua en alcantarilla. La dimensión de la alcantarilla es menor a la que se había establecido originalmente para el paso de fauna.

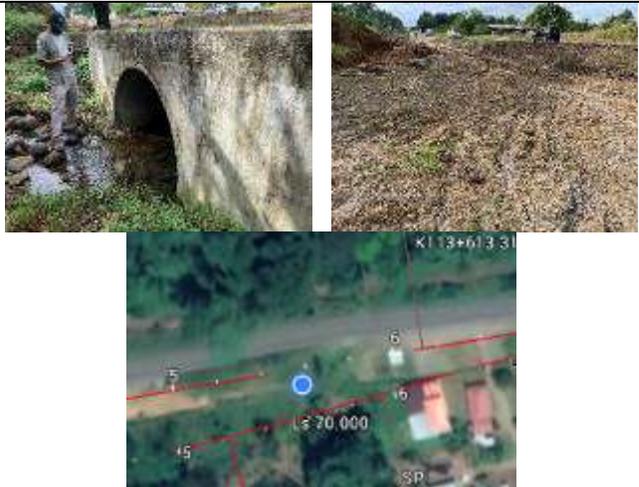
k113+572	Paso para anfibios. Hay acumulación de agua. El acceso debe adaptarse y construir adaptaciones para fauna. Se ubica en las cercanías de un taller de madera.

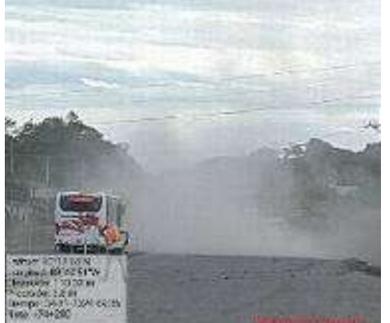
KM	Observaciones	Registro fotográfico
74+200	Los trabajos de preparación de la base estabilizada para imprimación con emulsión, se realizan con un compresor de aire que sopla sobre la superficie a tratar, Esto genera gran cantidad de polvo que se emite sin controles a la atmósfera.

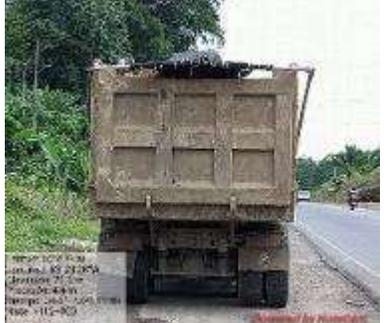
112	A pesar de que algunas vagonetas colocan un toldo para cubrir la carga, resulta que ese toldo no cumple la función debido al estado de deterioro en que se encuentra.

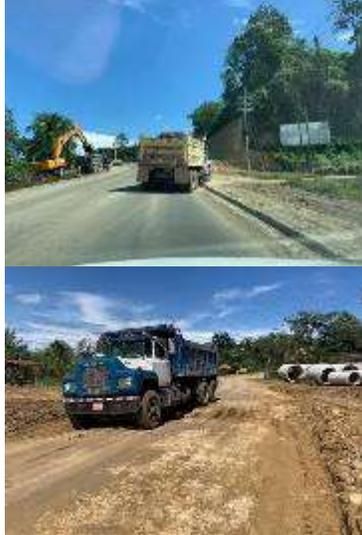
KM	Observaciones	Registro fotográfico
Escombre- ra km 149	Se observan vagonetas con cubierta mecanizada, entrando sin toldo a depositar material de destape.

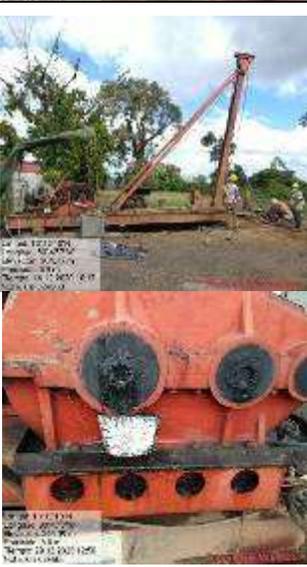
62+500	I	14	Funciona cumpliendo lo básico del protocolo de inspección de piloteras. Se debe mejorar la forma en que se coloca el geotextil, ya que la máquina presenta goteos de aceite que llegan hasta el suelo. También se debe corregir la máquina reductora, ya que derrama aceite y actualmente se recoge en un tarro plástico.

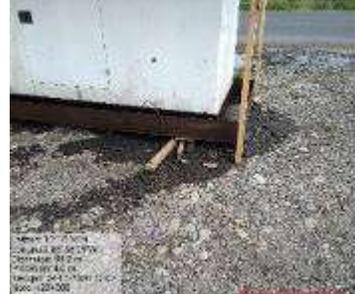
83+000	La bandeja de contención de derrames de combustible, presenta una fuga, se reportó al encargado ambiental para su debida atención.

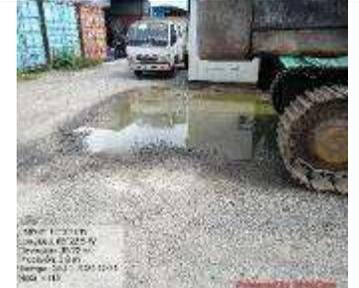
115	En el plantel Barbilla, se realiza reparaciones de maquinaria fuera del área de taller, directamente sobre el suelo sin impermeabilizar. Hay derrames importantes de aceite.

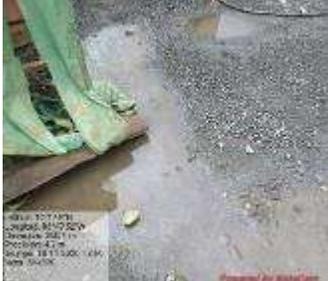
KM	Observaciones	Registro fotográfico
61+120	La pilotera presenta alguna fuga de aceite o un derrame de combustible. Se observa la típica mancha iridiscente sobre agua de escorrentía superficial. No hay ningún procedimiento o protocolo activado para atender esa situación.

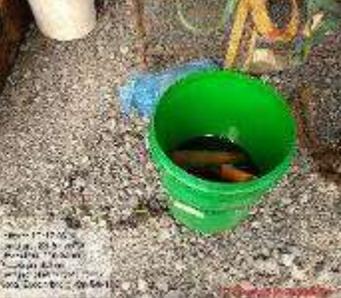
54+100	Uso de aceite como antiadherente del concreto. Se aplica utilizando un rodillo sin que haya ninguna medida para evitar la contaminación del suelo debido a los derrames que ocurren durante la aplicación.

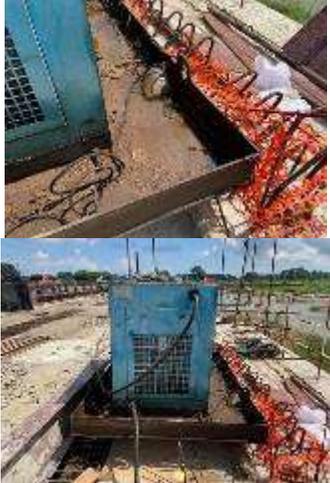
<p>Puente Río Chirripo</p>	<p>Se observan equipos, sin bandeja de contención, ni techo.</p>

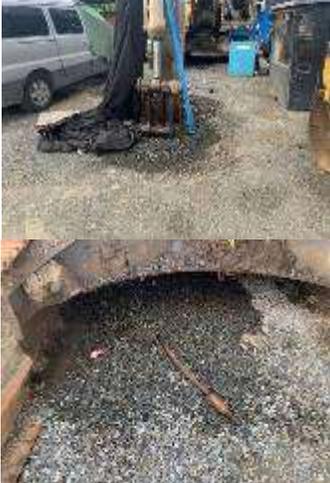
<p>Plantel Barbilla</p>	<p>Se observa maquinaria pesada en reparación fuera del taller, con derrame de aceite, entre ellos la Excavadora #6, ya recurrente.</p>

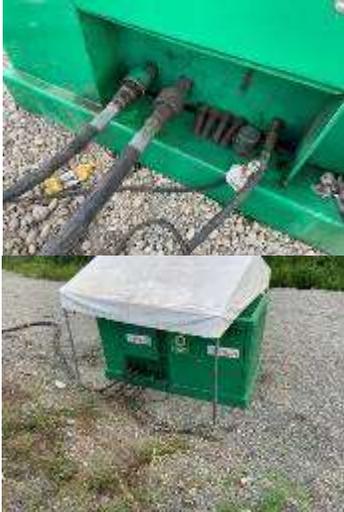
Subrasante km 136	Se observa generador, con derrame de HC, sin bandeja de contención, ni techo.

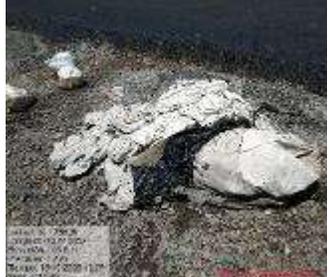
81+960	Geotextil contaminado con emulsión, este tipo de residuos deben gestionarse adecuadamente.

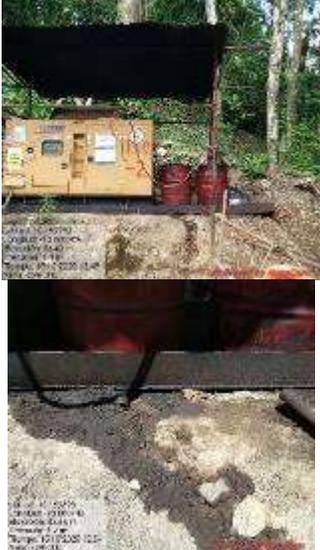
KM	Observaciones	Registro fotográfico
84+300	El techo no cubre totalmente el área de la bandeja donde se encuentran los estañones de combustible, la lluvia ingresa a la bandeja y posiblemente en condiciones de lluvia torrencial se derrame hacia el río. Además, la bandeja presenta fugas de combustible.

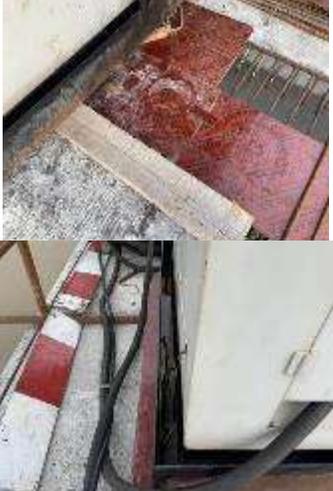
Puente Río Chirripó	Se observan equipos, sin bandeja de contención, ni techo.

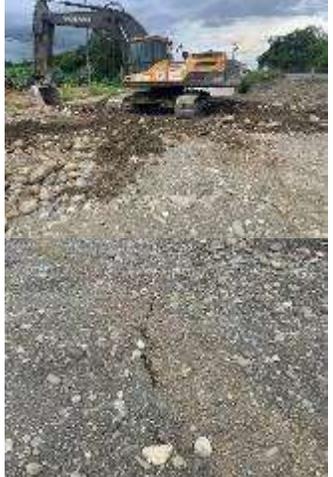
Muro de gaviones, km 130	Se observa la excavadora #18 con derrame de aceite hidráulico.

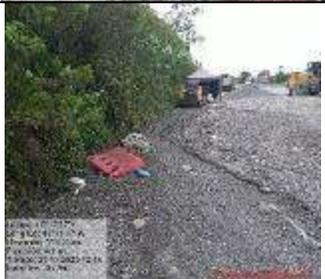
73+980	Residuos ordinarios dejados en el muro de gaviones en el acceso al puente sobre Río Guacimito.

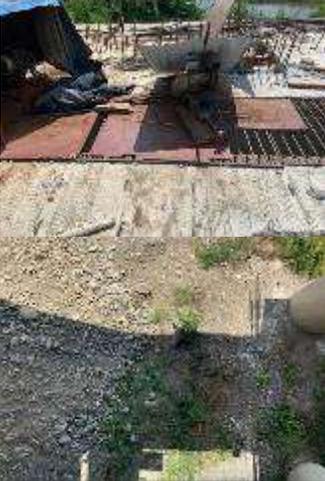
Río Chirripo	Se observan residuos de la obra en el río.

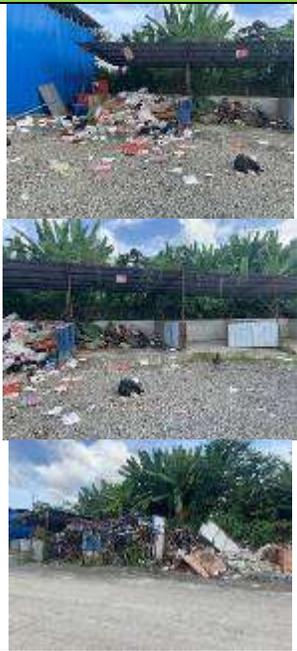
Octubre 2020		
90+900	Se dejan en el sitio residuos de geotextil impregnados con emulsión, en un área donde fácilmente son arrastrados por la lluvia hacia el río.

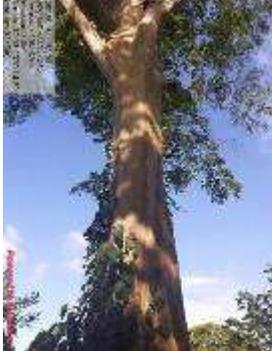
La Marina	Desde marzo de 2020 se hizo del conocimiento del contratista la condición de un árbol ubicado en La Marina justo frente a una casa de habitación, el cual presenta un riesgo de caída de ramas sobre la propiedad. CHEC atendió parcialmente la solicitud ya que cortó solamente uno de los dos árboles acerca de los que fueron alertados. Se insiste en que se proceda a cortar ese árbol antes de que se provoquen daños a la propiedad de terceros.

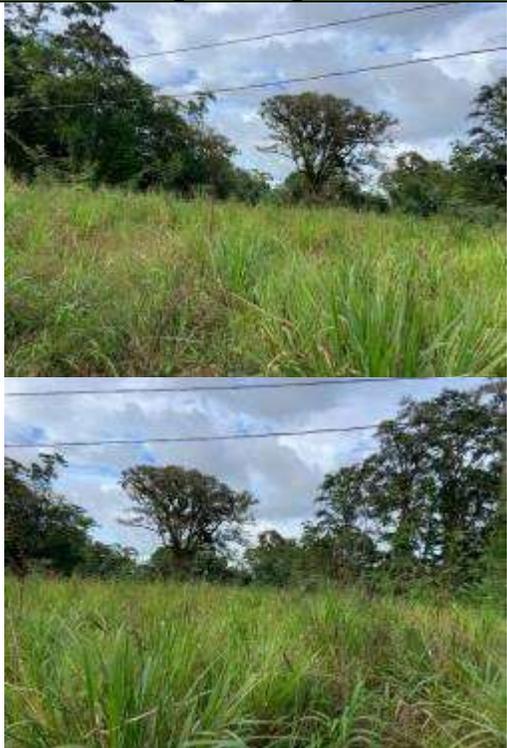
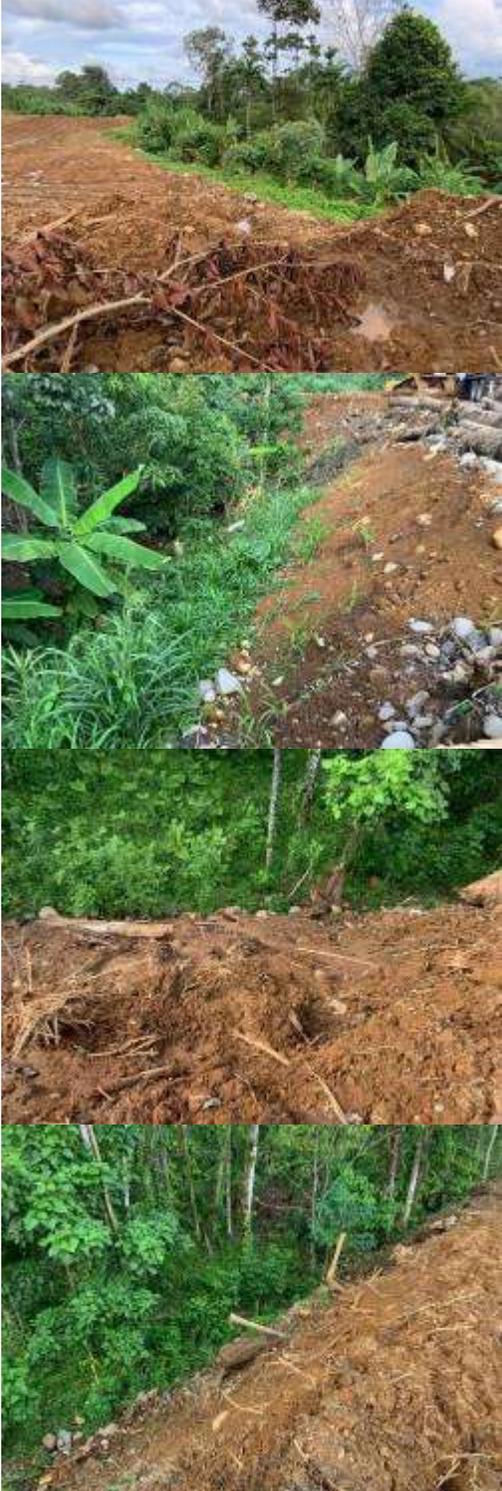
Escombrera	Plano catastrado	Observaciones	Registro fotográfico
109+500	L-1380853-2000	<p>No hay manejo de aguas pluviales. El material se deposita hasta el límite de la propiedad colindante, sin dejar distancia de retiro indicada en el protocolo. No hay remoción de capa vegetal.</p>

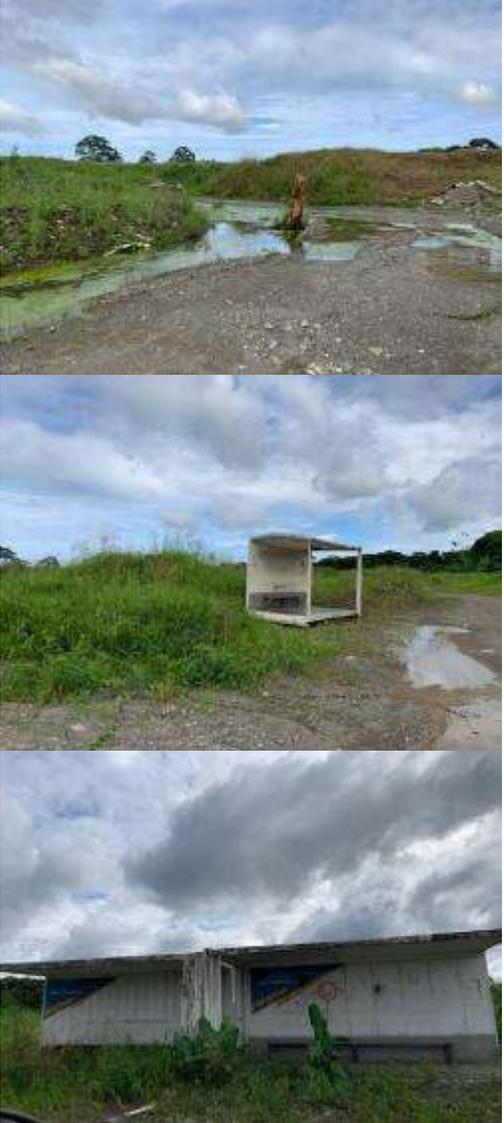
149+400	L-608253-1985	Se mantienen trabajos por corte de talud en km 149, requiere mantenimiento del sistema de manejo de aguas.
