INFORME DE REGENCIA AMBIENTAL

REHABILITACIÓN Y AMPLIACIÓN DE LA RUTA NACIONAL Nº 32, SECCIÓN “LA Y GRIEGA INTERSECCIÓN RUTA NACIONAL Nº 4 EN RÍO FRÍO LIMÓN”.

Período que cubre el informe: **19 marzo - 19 abril**

Número de Informe Regencial: V – 2019.

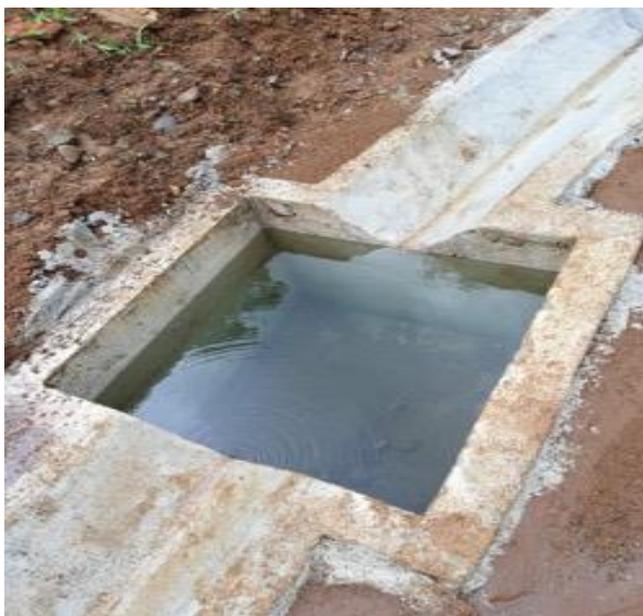
Figura 8. Sedimentador construido en escombrera K97.

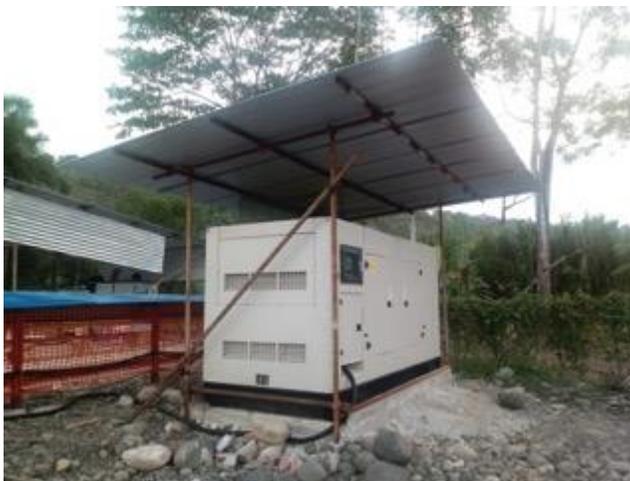
Figura 11. Generador con techo en área de campamento K115.

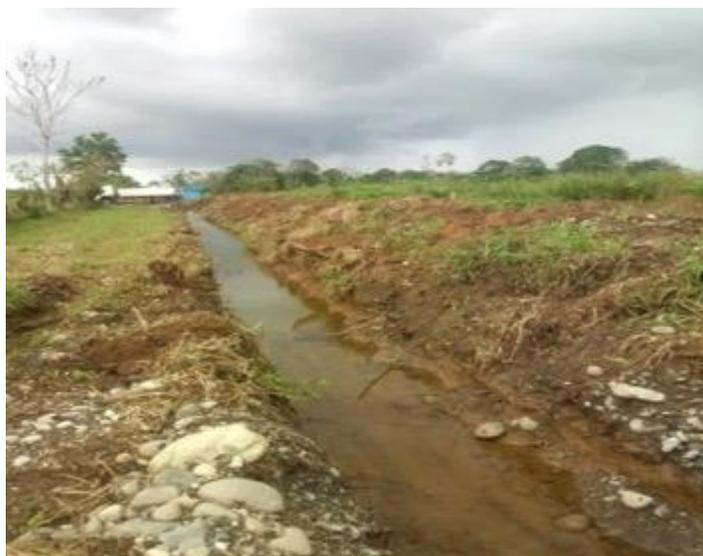
Figura 14. Manejo de aguas en escombrera km 132.

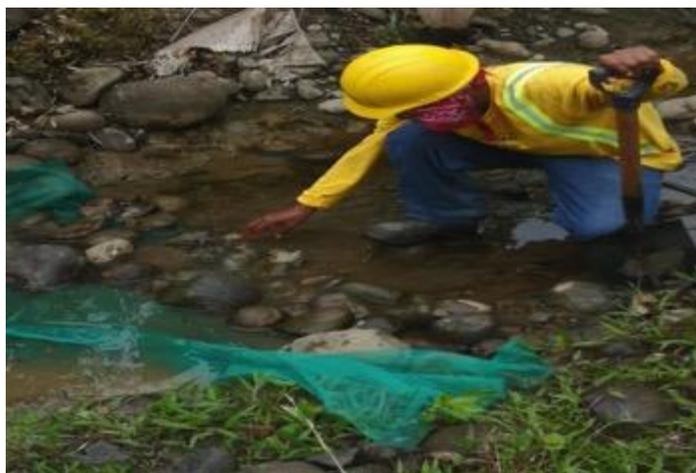
Figura 26. Barrera de contención con sarán para evitar paso de fauna acuática en labores en alcantarillas.

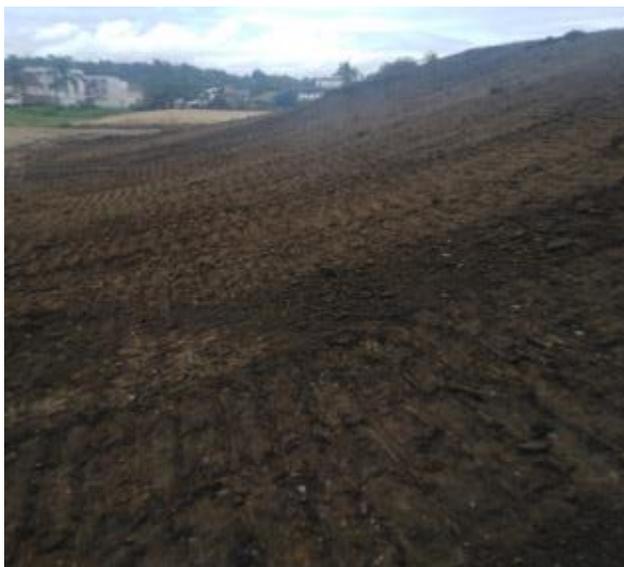
Figura 29. Compactación de talud escombrera 145.

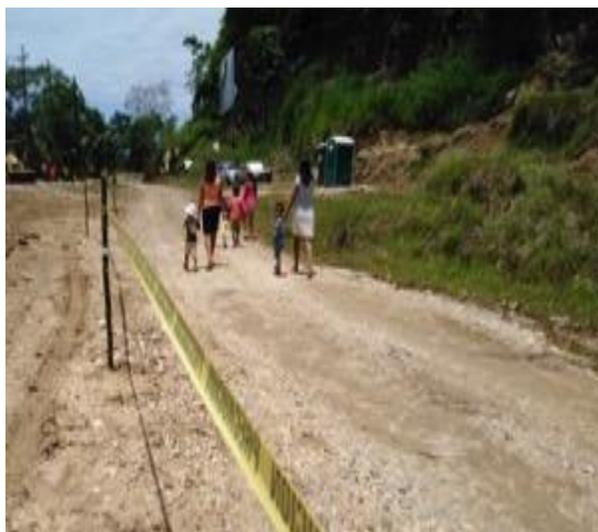
Figura 31. Delimitación del área para salvaguardar integridad de personas que pasan cerca de la escombrera K149.

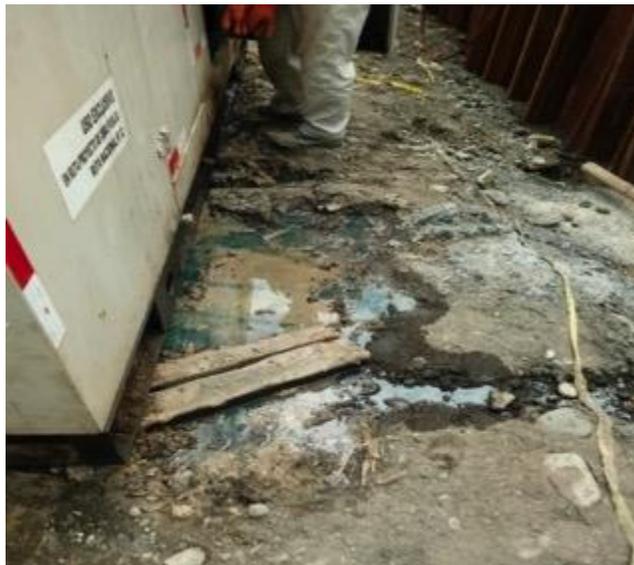
Figura 34. Derrame de diesel en generador en Chirripó. Por esto se tiene abierta No Conformidad.

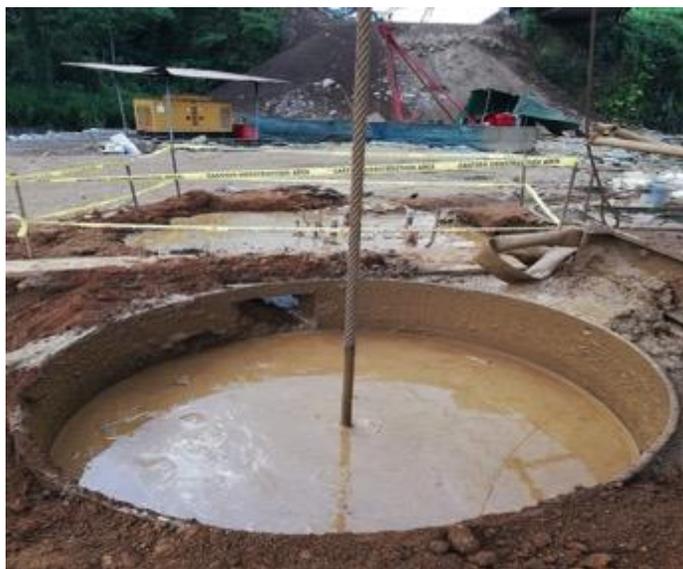
Figura 37. Drenaje de lodos proveniente de un pilote que pasa sobre otro pilote terminado, Río Toro Amarillo.

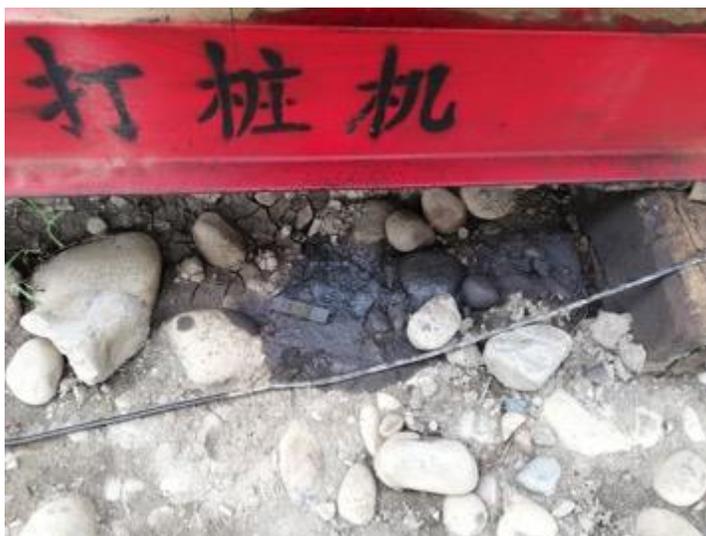
Figura 38. Derrame de aceite en suelo por fuga en perforadora en Río Reventazón.

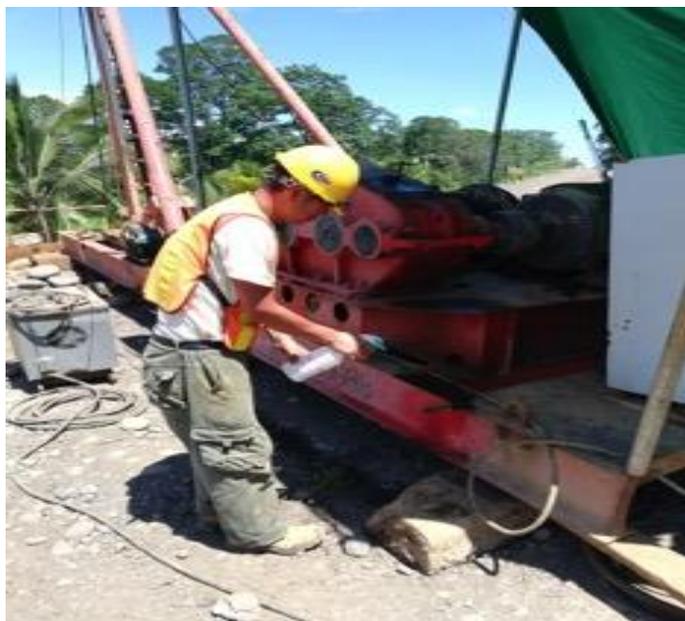
Figura 39. Aplicación de absorbente de HC en perforadora con fugas, río Reventazón.

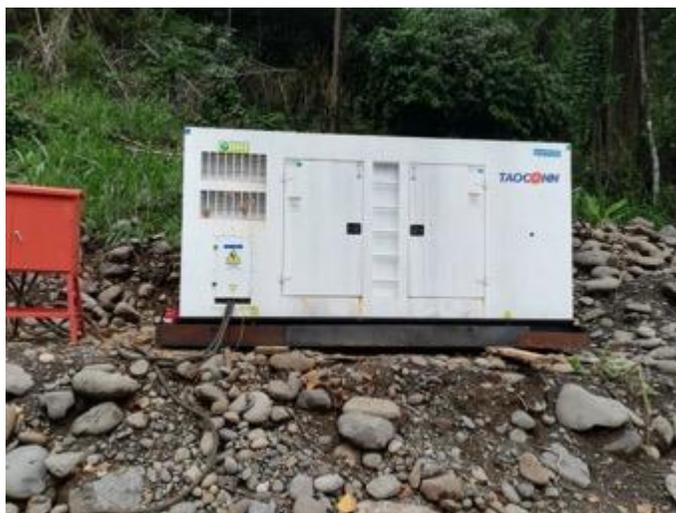
Figura 40. Generador sin techo, Río Pacuare.

- ✓ Impermeabilizar todos los equipos electrógenos de la obra y mantener orden y aseo a la hora de la carga de combustible y mantenimiento mecánico.
- ✓ Implementar brigada ambiental para la atención inmediata de derrames de hidrocarburos.
