El Consorcio Supervisor RN32, mediante la Contratación Directa Internacional UER32-004-2017, es adjudicataria del contrato de servicios “Contratación de una Firma que brinde los Servicios de Consultoría al CONAVI para la Gestión del Proyecto: Diseño, Rehabilitación y Ampliación de la Ruta Nacional No. 32, Carretera Braulio Carrillo, Sección: Intersección Ruta Nacional No. 4 (Cruce Sarapiquí)-Limón”, promovido por el Consejo Nacional de Vialidad (CONAVI).

El objeto de la presente contratación será el suministro de los servicios de consultoría a la UE- RN32 del CONAVI, para la gestión del proyecto de diseño, rehabilitación y ampliación de la ruta nacional No. 32, Carretera Braulio Carrillo, Sección: Intersección Ruta Nacional No. 4 (Cruce Sarapiquí)-Limón obra vial, que se ejecutará de acuerdo con lo previsto en el respectivo Contrato de Diseño y Construcción (CDC), el contrato y conforme a las estipulaciones del cartel de la contratación, promovida por el CONAVI y que a la fecha ha sido adjudicada al Consorcio Supervisor RN32.

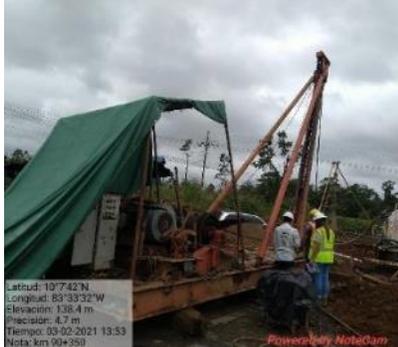
KM	Lado	Número	Observaciones	Registro fotográfico
90+350	I	14	La máquina presenta fugas de aceite desde la cámara de engranajes. Se ha colocado un recipiente colector, al margen de lo indicado en el Plan de Inspección de Pilotas. Sobre este asunto se elaboró el Memorandum N° 7877 del 03 de febrero.

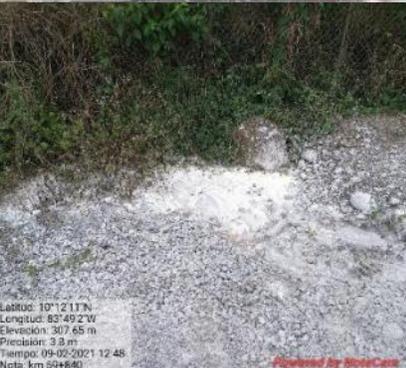
<p>Latitud: 10°11'38"N Longitud: 83°47'10"W Elevación: 325.06 m Precisión: 4.4 m Tiempo: 02-02-2021 12:31 Nota: km 62</p>
59+840	Se reportó el vertido de aguas residuales del lavado del tanque de las chompipas, directamente al suelo.

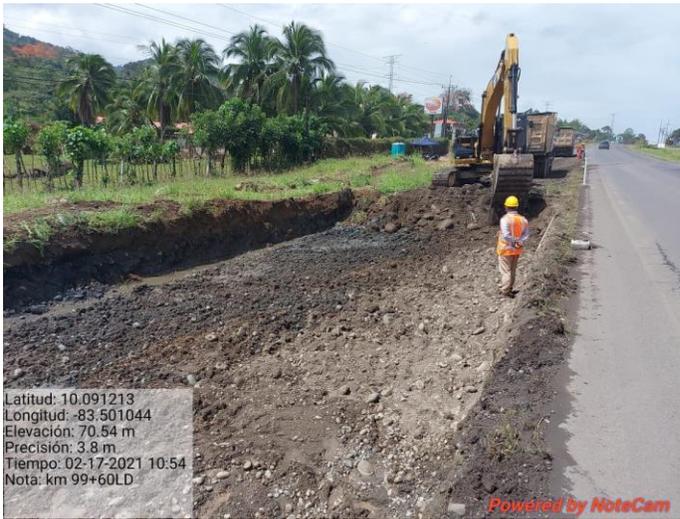
Fotografía número 1

Km 99+600 LD no hay señalización vertical antes ni después de las obras. Memo 12524.

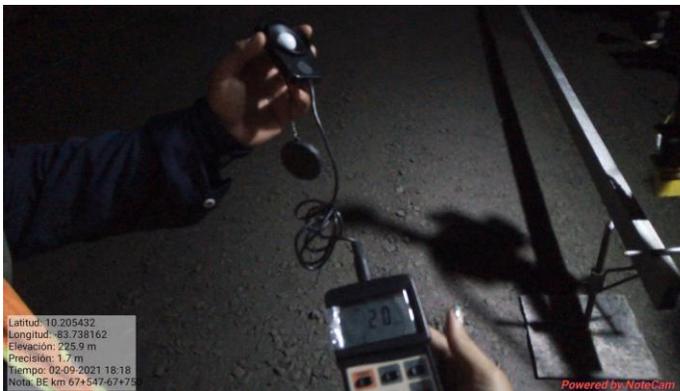
Fotografía número 2

Mediciones en 2 puntos diferentes km 67, dan 114 lux y 20 lux, NO cumplen con 300 lux requeridos. Memo 12520.

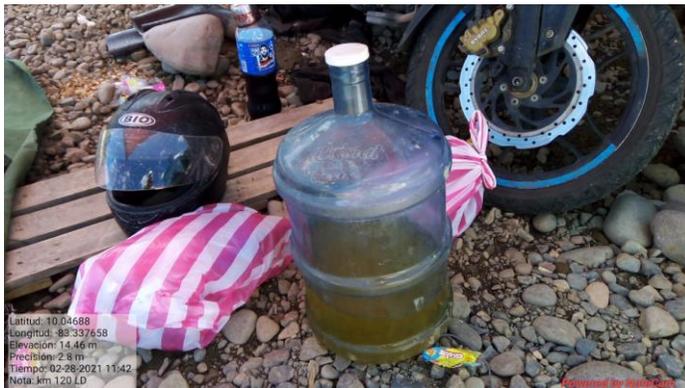
Fotografía número 3

No hay agua potable para el personal, km 120 LD.

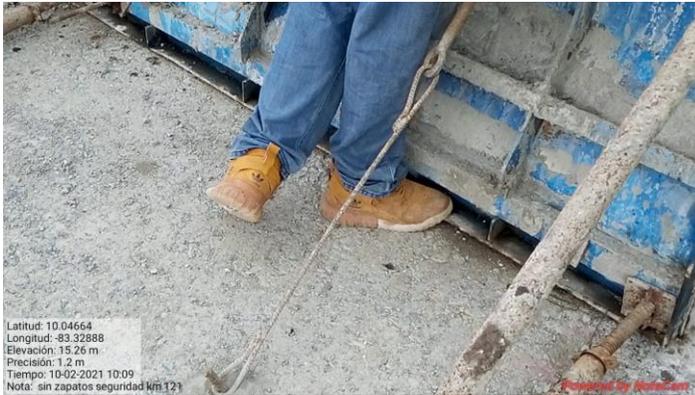
Fotografía número 4

Personal sin calzado de seguridad, km 121.
Memo 9629.

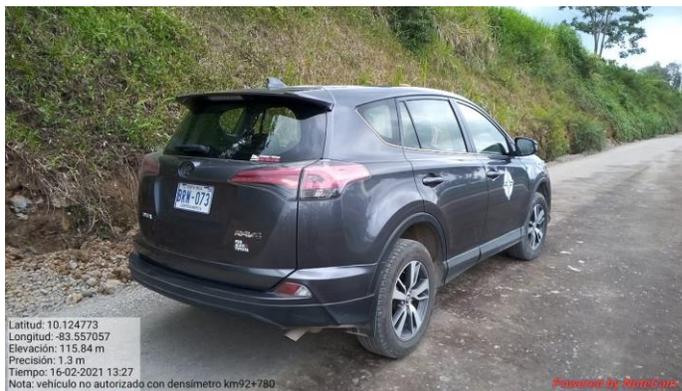
Fotografía número 5

Vehículo no autorizado ni rotulado transportando densímetro. Km 90+780.
Memo 9630.

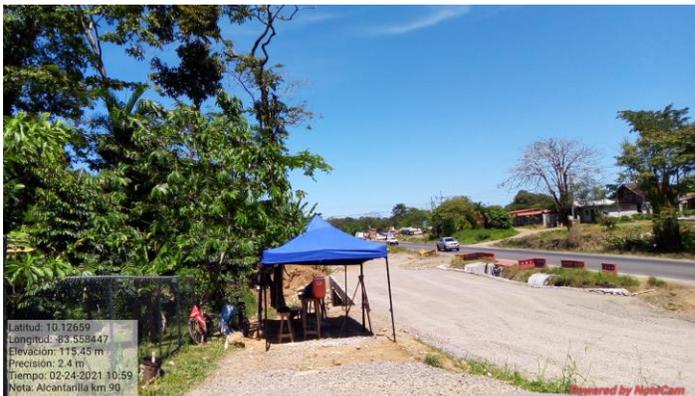
Fotografía número 6

No hay caseta sanitaria, km 90 LD.

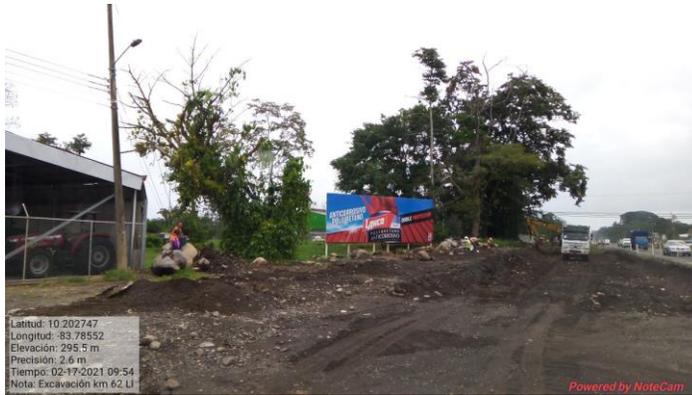
Fotografía número 7

Excavación km 62 Lado Izquierdo no hay zona de descanso ni caseta sanitaria.

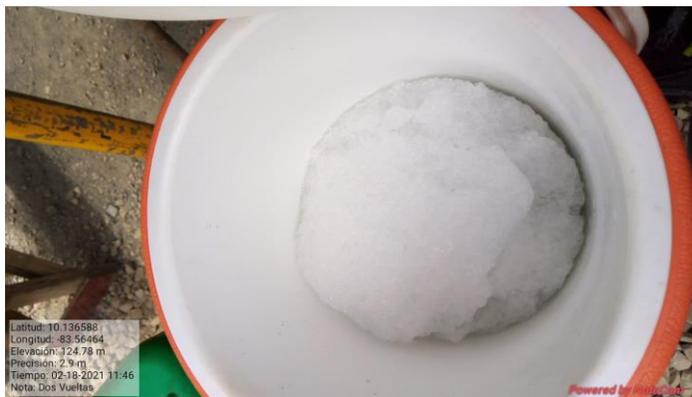
Fotografía número 8

No hay agua potable para el personal, puente sobre río Dos Vueltas. Memo 12526.

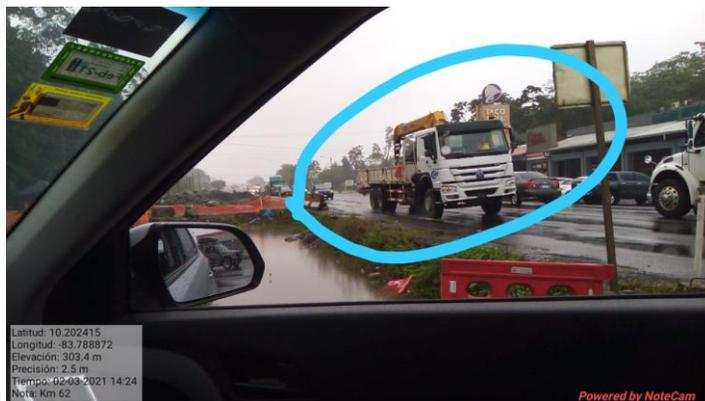
Fotografía número 9

Grúa dando giro en carretera existente sin banderilleros km 62.

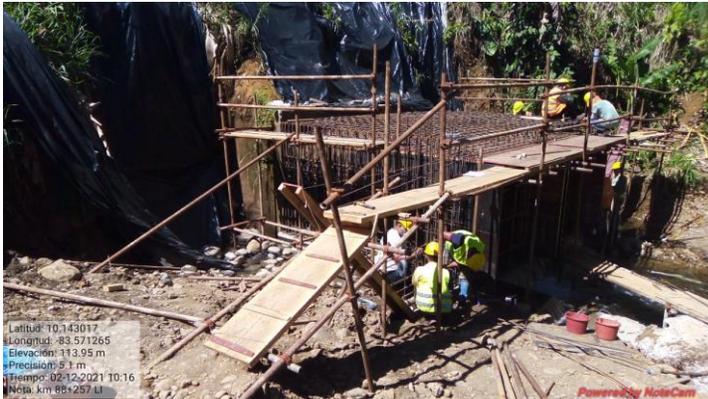
Fotografía número 10

Alcantarilla km 88+257
LI no hay etiqueta de
revisión de andamio.

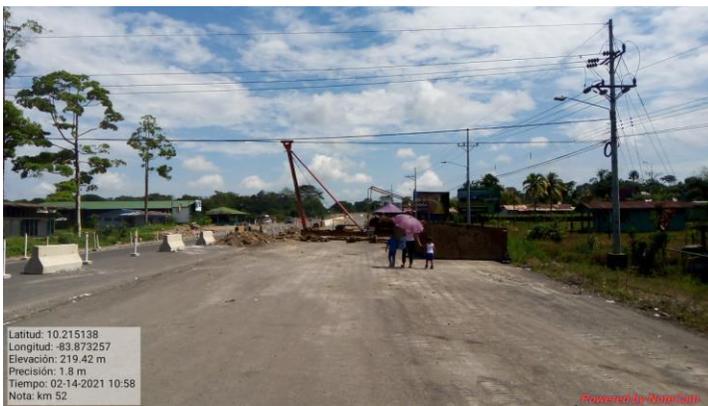
Fotografía número 11

No hay delimitación para
evitar el tránsito de
personas no autorizadas
en las obras. Km 52 LD.

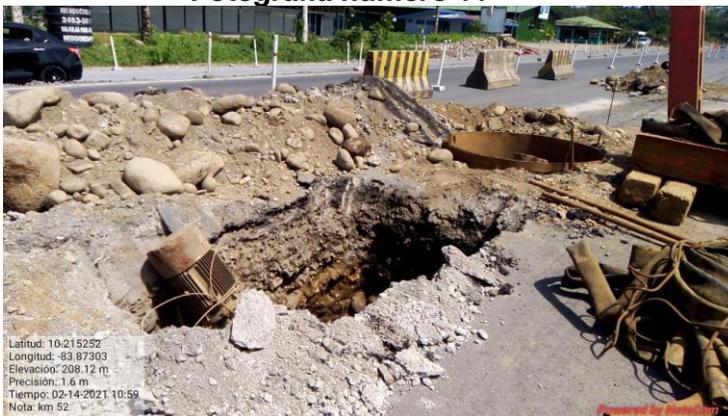
Fotografía número 12

Excavación y
perforación sin
perímetro de seguridad.
Km 52.

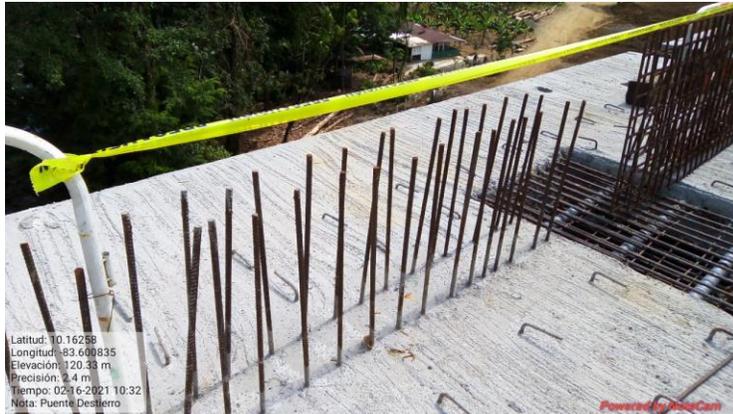
Fotografía número 13

Cinta de precaución sin ninguna otra protección en varillas no es válido. Toro Amarillo.

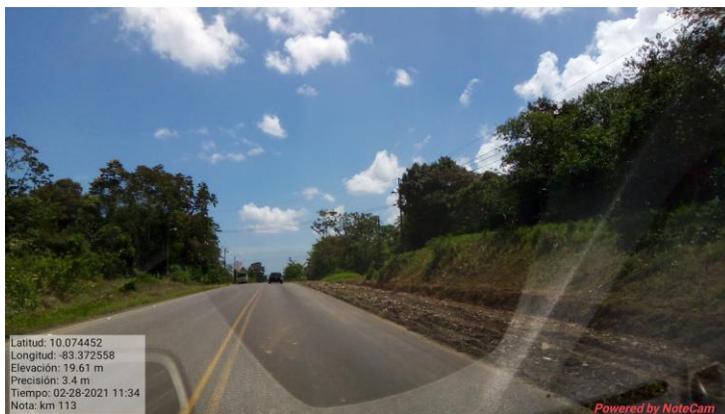
Fotografía número 14

No hay postes en Lado Derecho km 113.

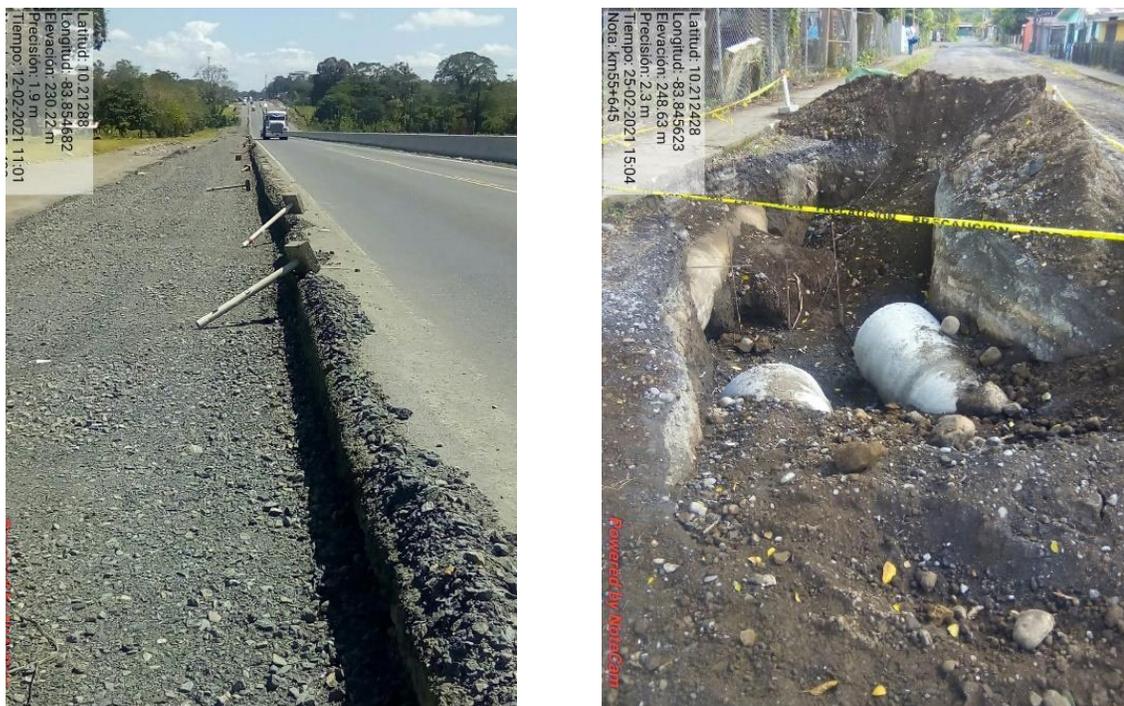
Figura 2. Diferentes aspectos de la ruta en el km 55: daños en la señalización y excavación para relocalización de alcantarilla
