El Consorcio Supervisor RN32, mediante la Contratación Directa Internacional UER32-004-2017, es adjudicataria del contrato de servicios “Contratación de una Firma que brinde los Servicios de Consultoría al CONAVI para la Gestión del Proyecto: Diseño, Rehabilitación y Ampliación de la Ruta Nacional No. 32, Carretera Braulio Carrillo, Sección: Intersección Ruta Nacional No. 4 (Cruce Sarapiquí)-Limón”, promovido por el Consejo Nacional de Vialidad (CONAVI).

Descripción del proyecto.

El proyecto se encuentra ubicado entre la: Sección Cruce Ruta Nacional No. 32 y Ruta Nacional No.4, o sea entre los (Km 48+200) y Limón (Km 156+653), de la Provincia: 07 Limón.

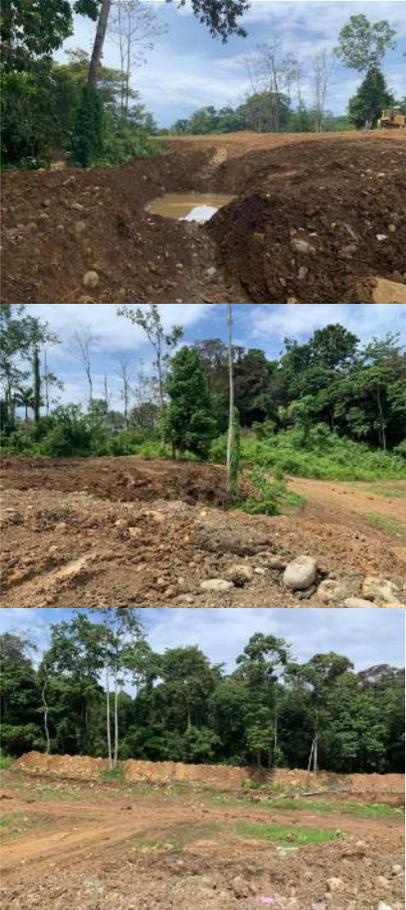
109+300	<p>Carece de obras para manejo de aguas pluviales. No hay obras para el control de sedimentos. Hay exceso de barro, el cual se ha estado deslizando por el talud hasta llegar a la zona con vegetación. Se realizó un paso con agua para el lavado de las llantas de las vagonetas antes de salir a la vía pública. Hay trozas de madera marcadas sepultadas en el lodo. Se observa que se han cubierto la base de algunos árboles con material.</p>

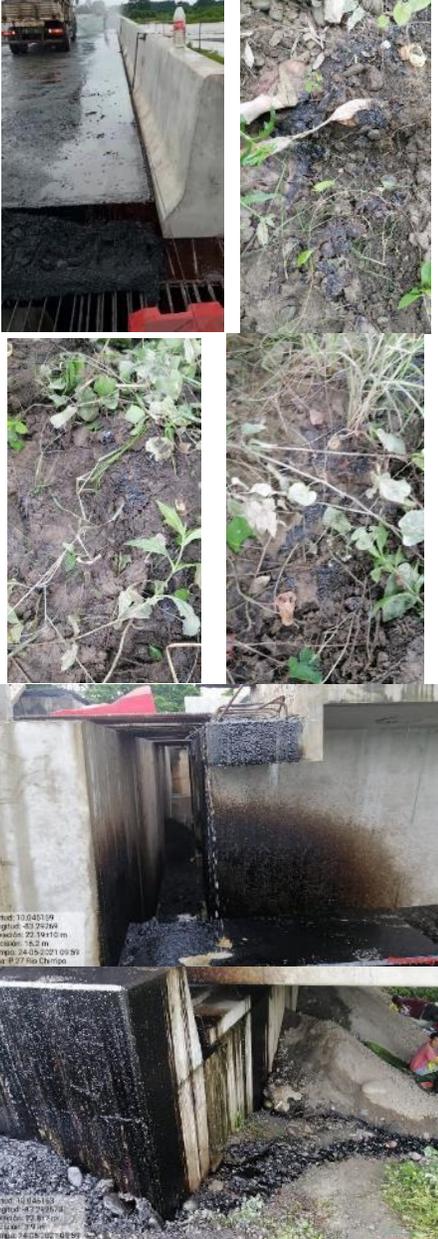
KM	Descripción	Registro fotográfico
125	<p>Según verificación de campo del día 24 de mayo de 2021 por parte de la Supervisión en el puente sobre el río Chirripó, CHEC intentó colocar asfalto en condiciones lluviosas, lo que resultó en derrames de emulsión sobre el bastión 1 y la barrera New Jersey, así como residuos de asfalto en el suelo y arrastre de material residual hacia el río.</p> <p>La supervisión recomendó a la regencia ambiental enviar un oficio a CHEC solicitando atender la situación de forma inmediata. Se recomendó a la Administración, detener los trabajos de colocación de asfalto en el río Chirripó hasta que se realice la limpieza completa de los elementos y superficies afectadas y se presenten las evidencias correspondientes.</p> <p>Los trabajos de remediación se efectuaron de inmediato por parte del contratista a los cuales se les continua dando seguimiento.</p>

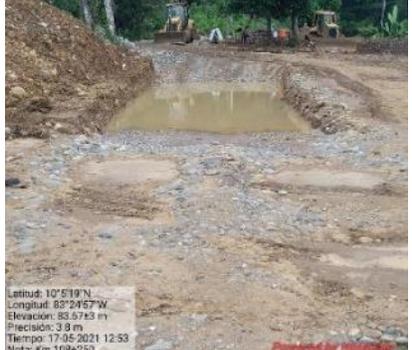
108+250	Se implementó una medida para reducir o eliminar el barro en la carretera, frente a la escombrera k108. Se hizo una pila para que las vagonetas al pasar eliminen la mayor cantidad de barro, antes de llegar a la calle. Se dará seguimiento para determinar su efectividad.

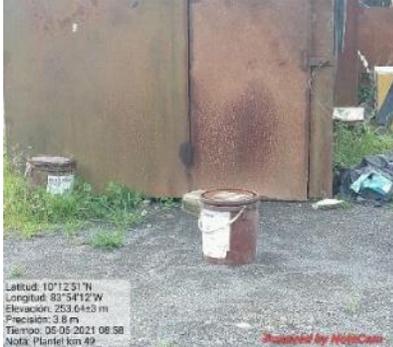
KM	Observaciones	Registro fotográfico
Plantel k49	Se mantienen cubetas con grasa colocadas directamente sobre el suelo, sin bandejas de contención.

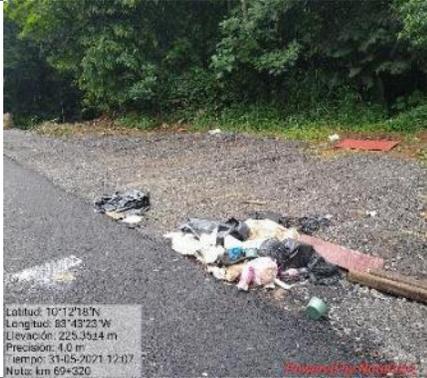
KM	Observaciones	Registro fotográfico
69+320	En algunos casos las bolsas permanecen en el sitio más tiempo del debido y son rotas por los animales domésticos, roedores, o aves carroñeras.

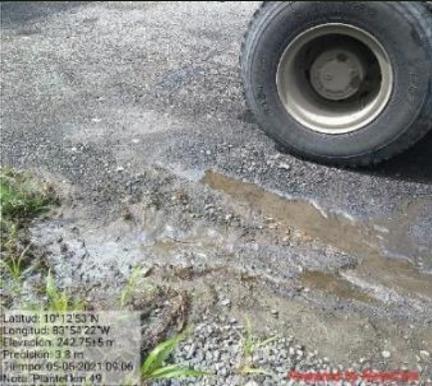
Km	Observaciones	Registro fotográfico
49	Se debe evitar el uso de diesel en la compuerta de la vagoneta que transporta asfalto. Se puede utilizar un sustituto como cebo animal.

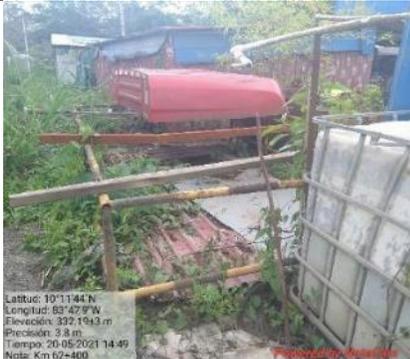
Km	Observaciones	Registro fotográfico
62+400	El agua contaminada con aceite, o grasa, proveniente del taller, es captada en un sistema de trampa de grasa. El último análisis de calidad de aguas muestra niveles de HC muy por debajo del límite establecido por ley por lo que el sistema funciona bien.

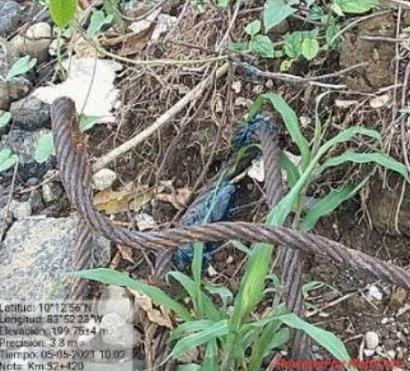
Km	Observaciones	Registro fotográfico
52+420	Se reporta mal manejo de residuos impregnados con grasa, en la pilotera #8.

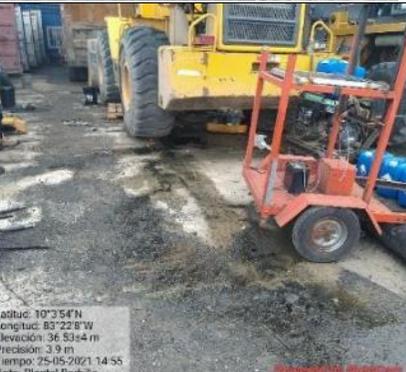
115	En el taller del plantel se siguen realizando trabajos sin considerar el manejo de sustancias peligrosas, hay derrames de aceite en la loza.

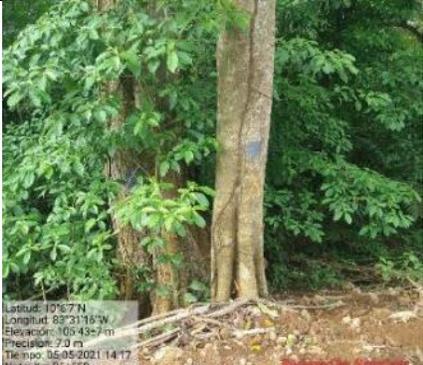
KM	Observaciones	Registro fotográfico
95+550	Se reporta el marcaje inadecuado de los árboles que se va a solicitar cortar en k95. Los árboles fueron marcados con una x, según el protocolo y la legislación vigente, el marcaje se debe realizar mediante numerales consecutivos.

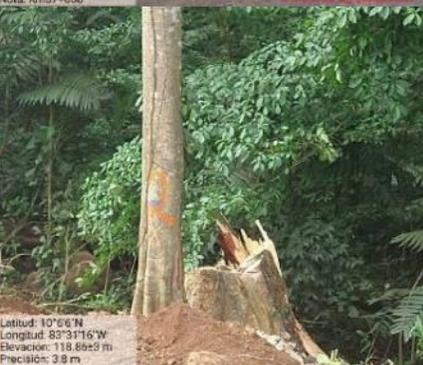
95+560	Se corrigió el marcaje en k 95+560 y esta vez se asignaron los numerales consecutivos, según lo establece la legislación vigente.

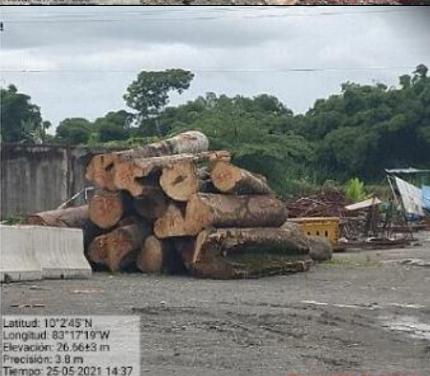
125+500	La madera cortada en k126 fue trasladada a un sitio seguro, bajo la custodia del contratista, a la espera de que SINAC ACLAC proceda a donarla.

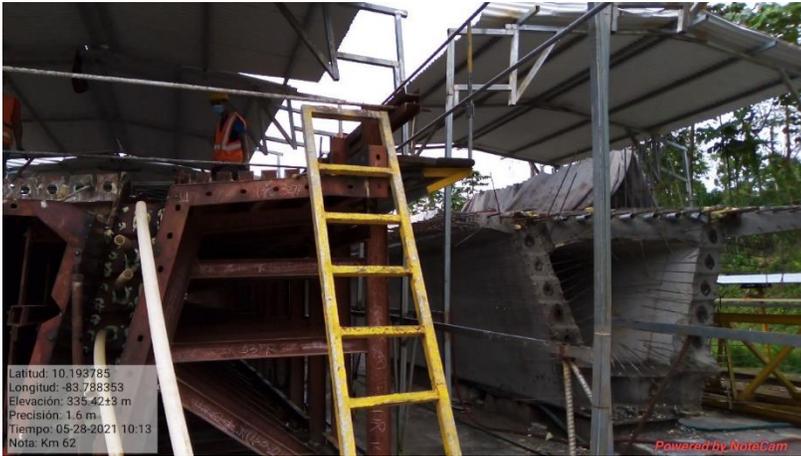
Fotografía número 1

Escaleras sin apoyo o sujeción adecuado en taller de vigas km 63

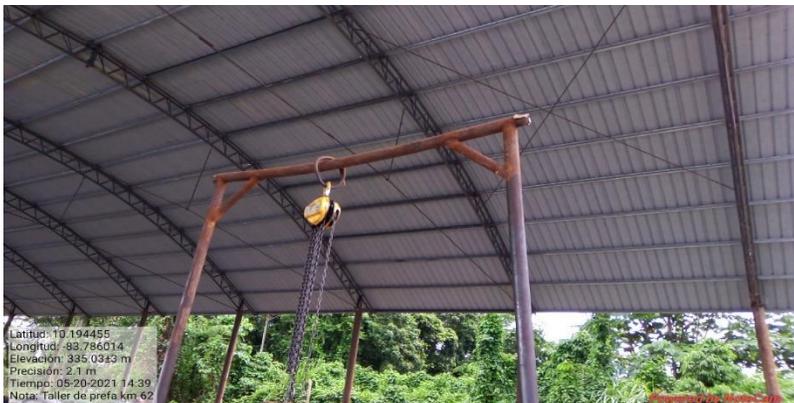
Fotografía número 2

Estructura de izaje de cargas en mal estado, debilitada. Km 63 prefabricados

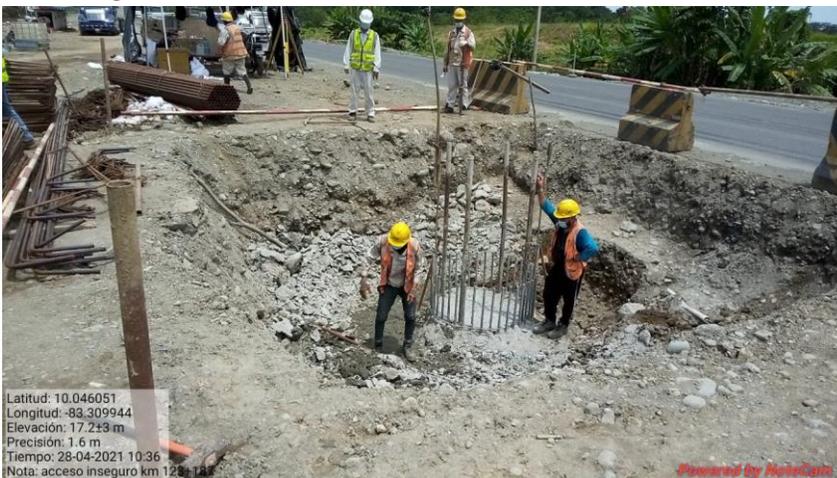
Fotografía número 3

Problemas de acceso a excavaciones en km 123, rama 2. No hay barricada de seguridad

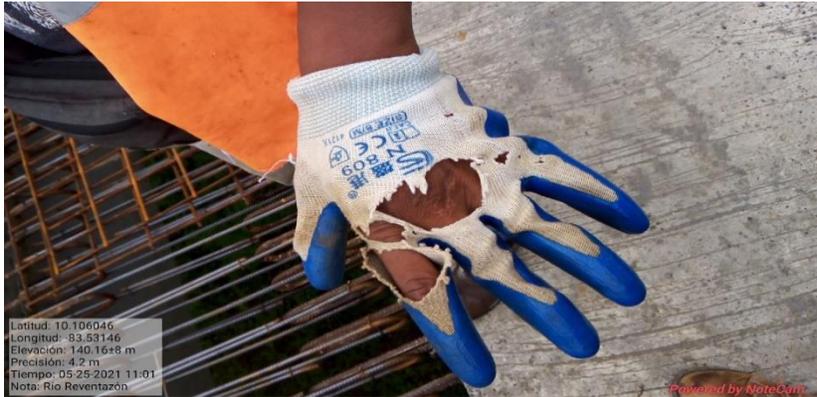
Fotografía número 4

Equipo de protección personal pésimo estado

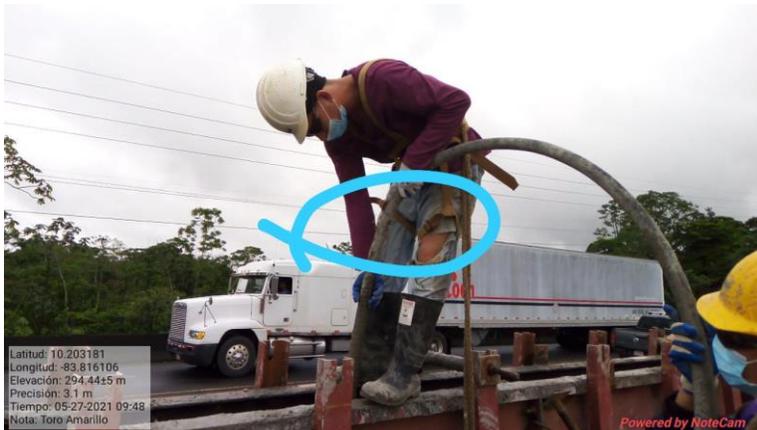
Fotografía número 5

Uso de arnés incorrectamente con las fajas flojas

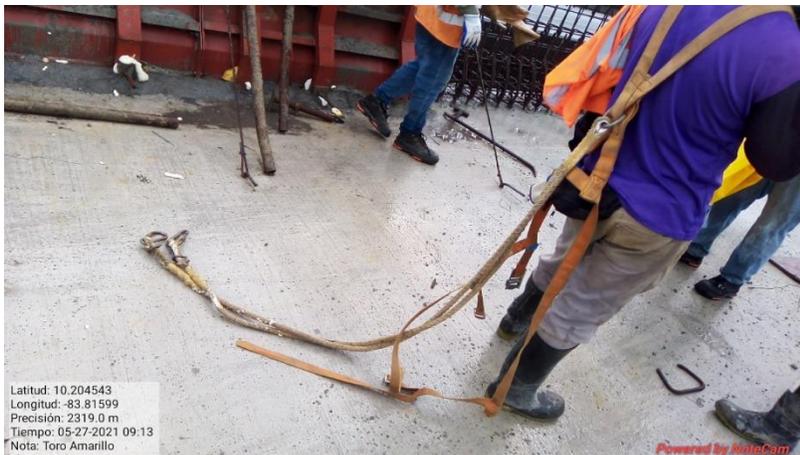
Fotografía número 6

Uso de arnés no permitido sin ficha técnica no aprobado su uso.

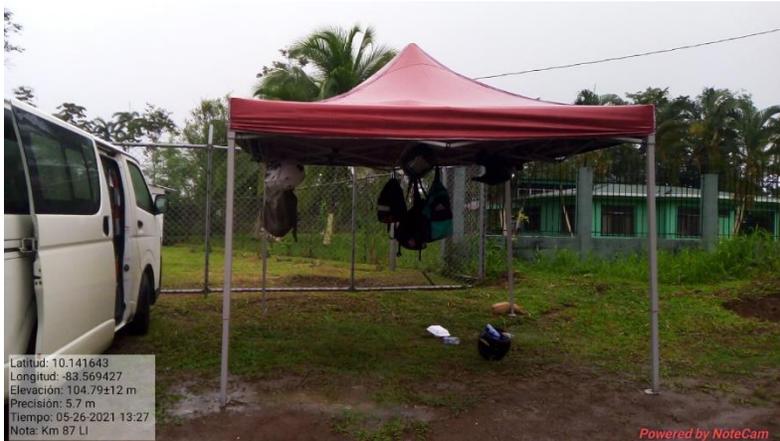
Fotografía número 7

Área de descanso
incompleta

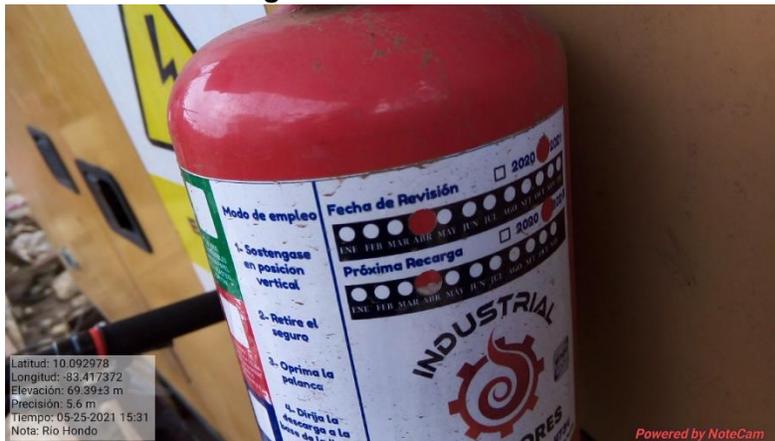
Fotografía número 8

Extintor descargado, falta
de mantenimiento

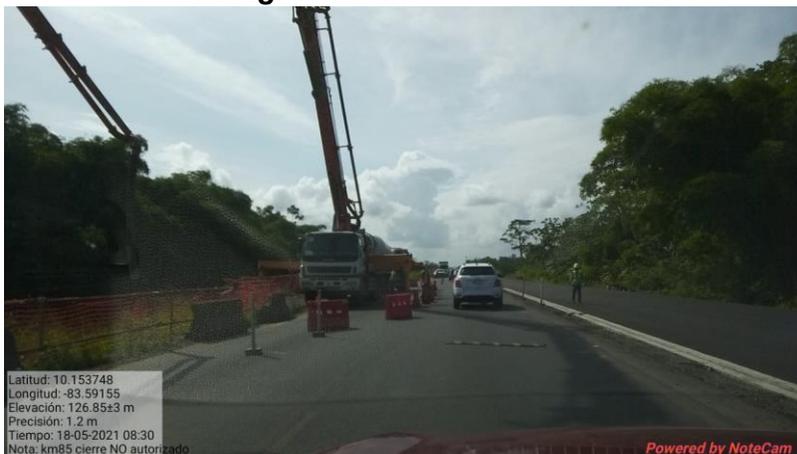
Fotografía número 9

Cierre de un carril sin
autorización, condición
insegura en carretera

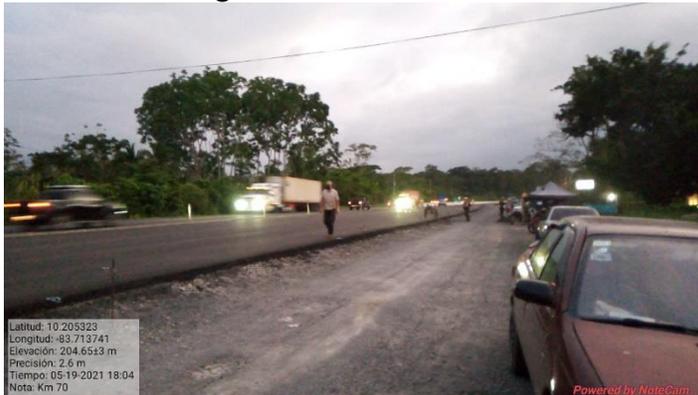
Fotografía número 10

Obras nocturnas sin iluminación adecuada, sin monitoreo, condición insegura de alto riesgo

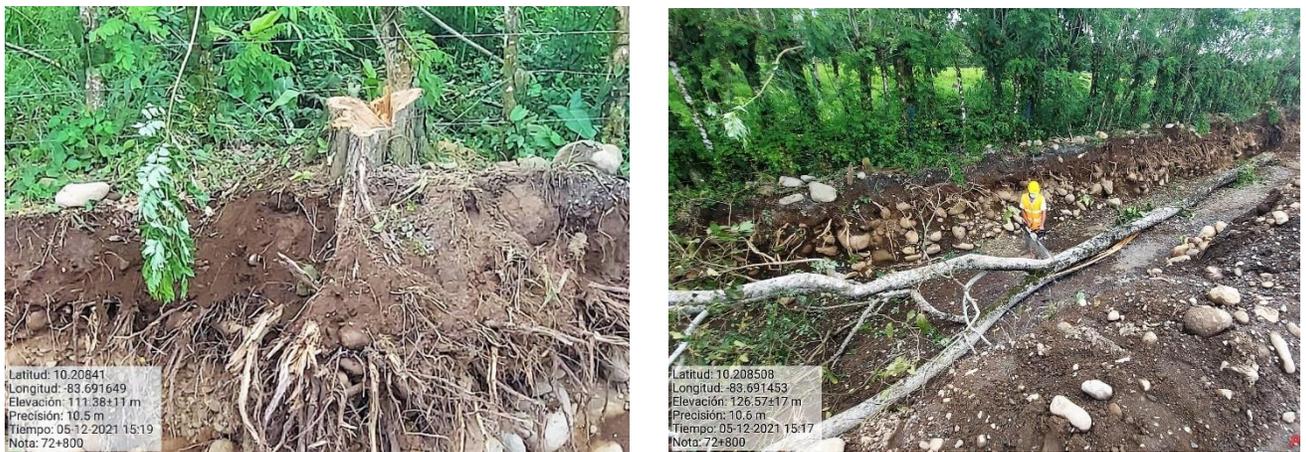
Figura 5. Corta de árbol km72+800, posible cauce antiguo de río.
