**CONTRATACIÓN DE UNA FIRMA QUE BRINDE LOS SERVICIOS
DE CONSULTORÍA AL CONAVI PARA LA GESTIÓN DEL PROYECTO:
DISEÑO, REHABILITACIÓN Y AMPLIACIÓN DE LA RUTA NACIONAL N°32,
CARRETERA BRAULIO CARRILLO, SECCIÓN: INTERSECCIÓN RUTA
NACIONAL N°4 (CRUCE SARAPIQUÍ)-LIMÓN**

**INFORME MENSUAL
CACISA-CR-INF-SUP-RN32-2021-0036
DEL 01 AL 30 DE JUNIO DEL 2021**

CONSORCIO SUPERVISOR CACISA-CAMACHO & MORA

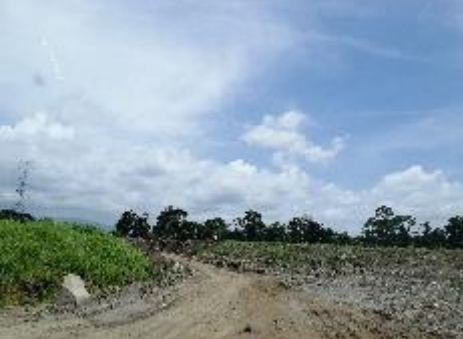
124+400	Escombrera activa. Se está realizando conformación de los depósitos pero se evidencia mal manejo de aguas.

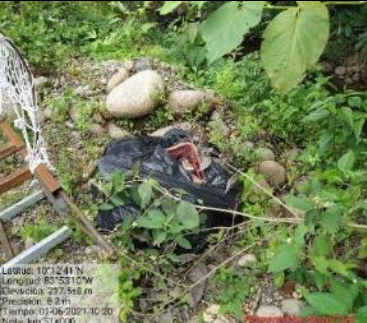
KM	Observaciones	Registro fotográfico
51+000	Bolsa con residuos ordinarios que se dejó en el sitio y se ha deteriorado. Estos tienen ya varias semanas de estar ahí.

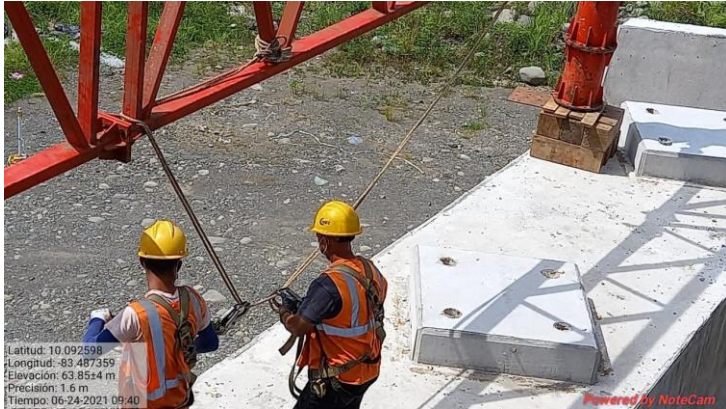
Fotografía número 1

Uso de mecate como línea de vida que no cumple con requisitos básicos de seguridad.

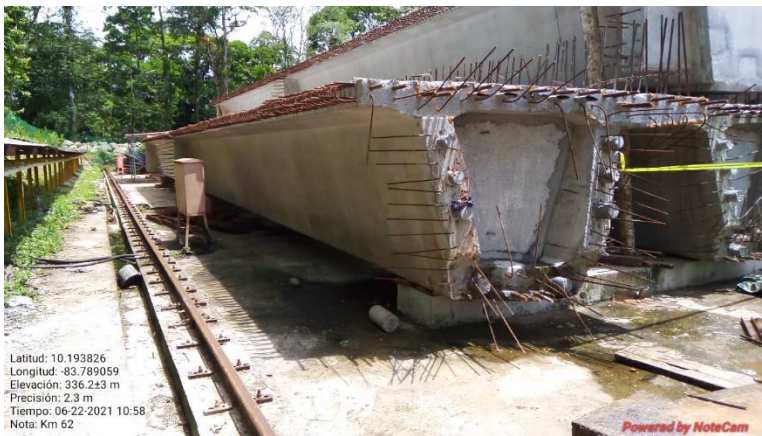
Fotografía número 2

Aristas de varilla sin proteger, deben usarse y se solicitan tapones

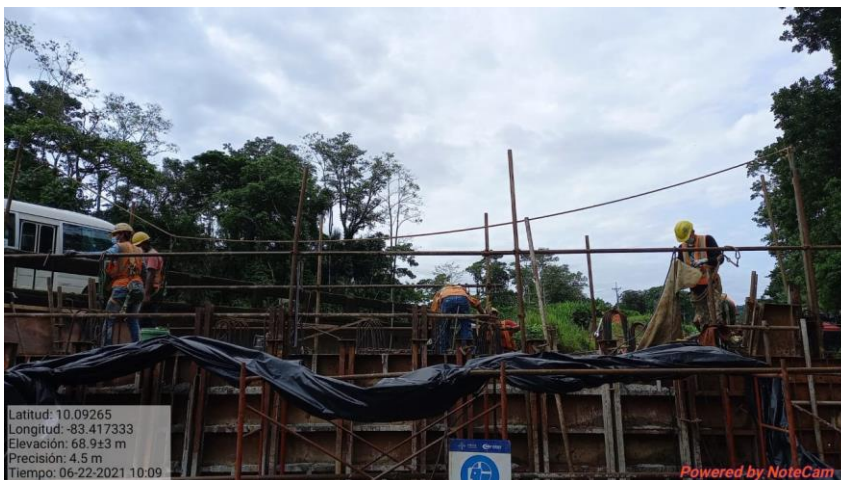
Fotografía número 3

Problema repetitivo con puntos de anclaje de mecate para sujeción de líneas de vida, No permitido.

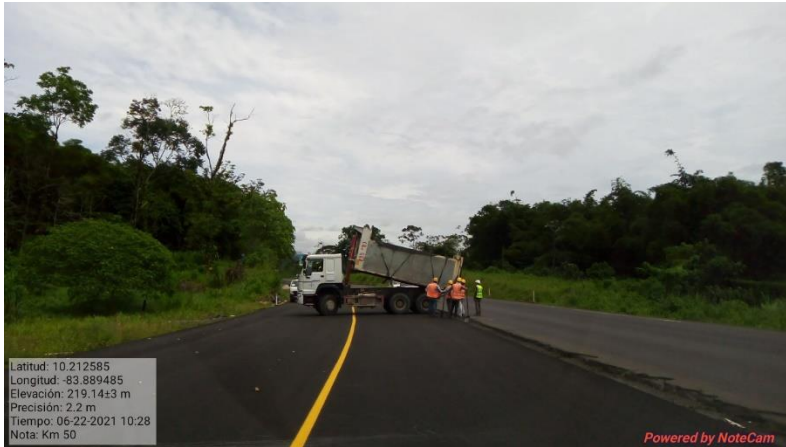
Fotografía número 4

Maniobra NO permitida con alto riesgo de vuelco de vagoneta

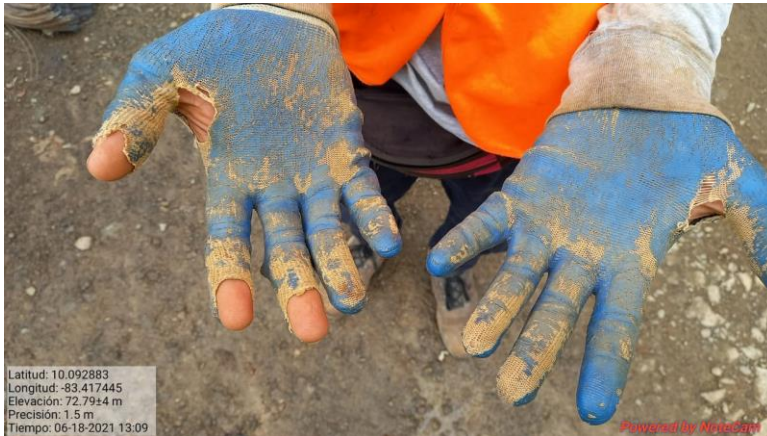
Fotografía número 5

Uso de Guantes en mal estado, el cambio del EPP debe ser expedito.

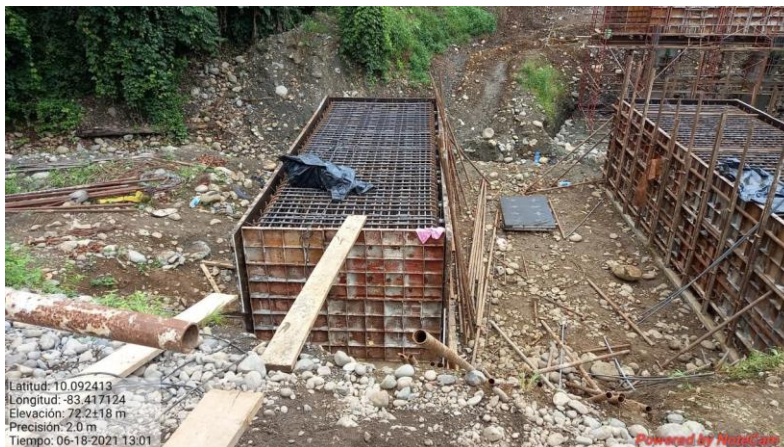
Fotografía número 6

Condición insegura en acceso a encepado, mínimo dos plataformas con barandas debidamente sujetadas.

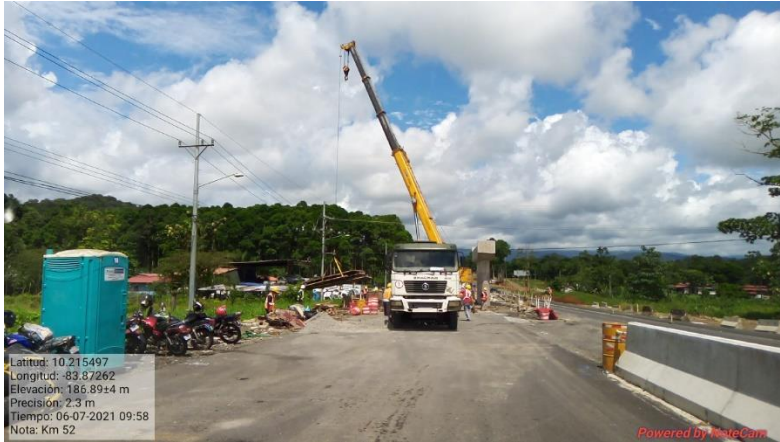
Fotografía número 7

Izaje sin perímetro seguro de seguridad ni rótulo de actividad indicada.

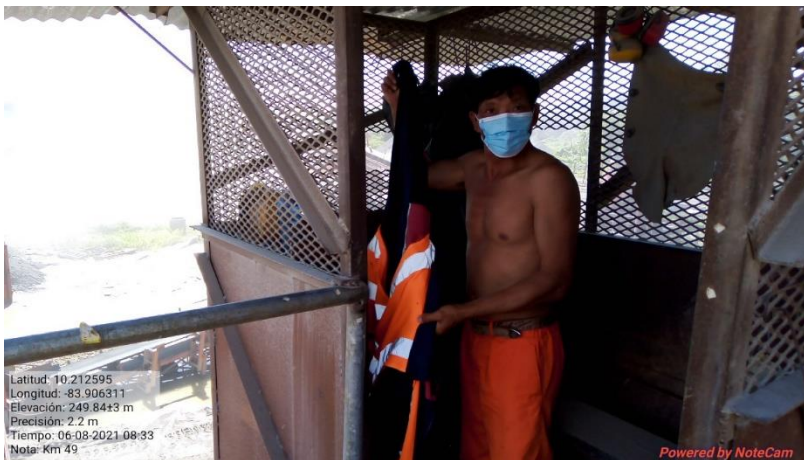
Fotografía número 8

Acto inseguro, No uso de equipo de protección personal, ni de uniforme de trabajo.

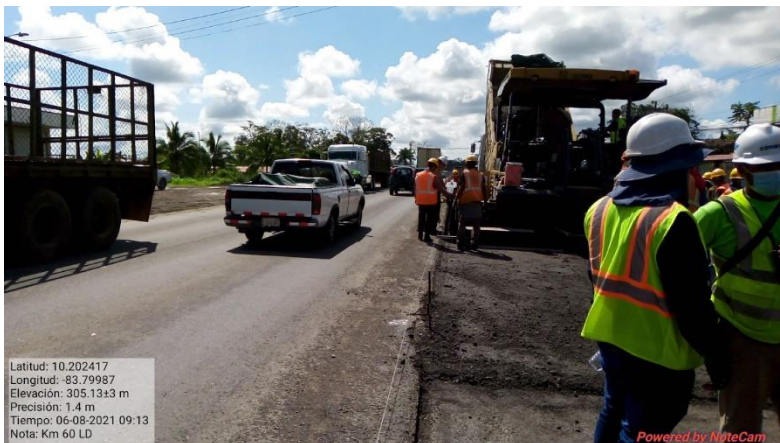
Fotografía número 9

No hay delimitación de seguridad en borde de carretera aislando al personal del transito normal

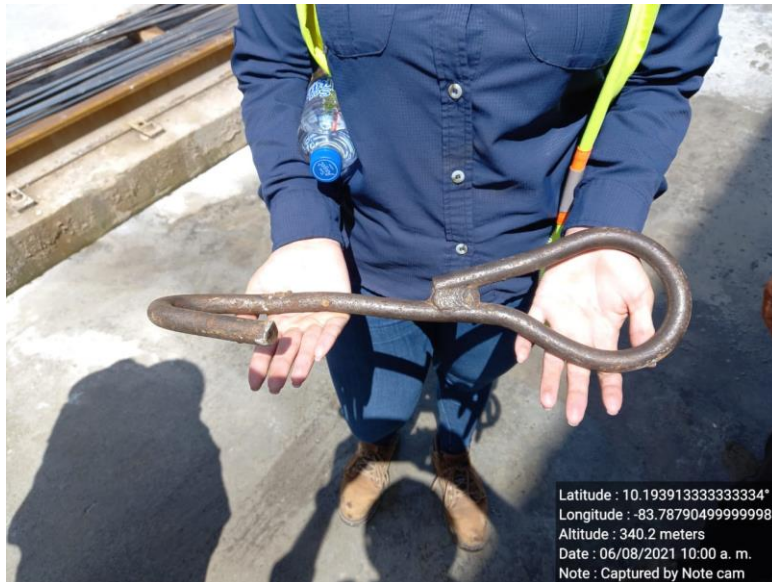
Fotografía número 10

Uso de elementos artesanales de izaje de cargas NO autorizado ni certificado.

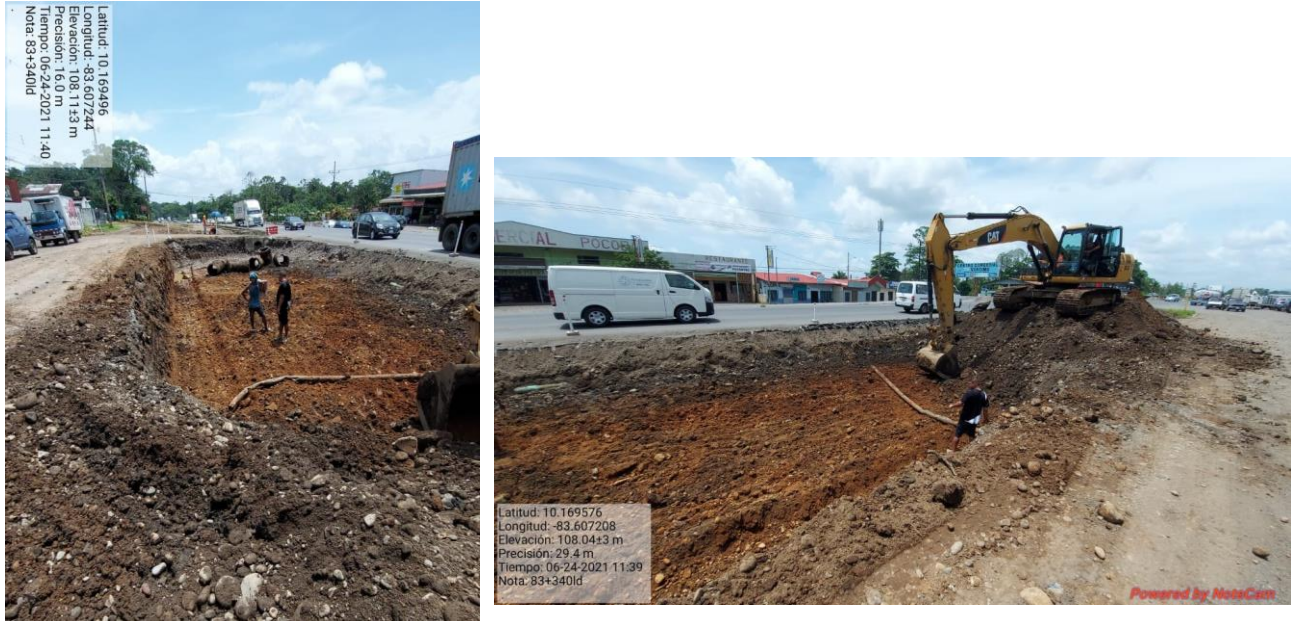
Se informó al personal de Salud Ocupacional sobre la presencia de personas mientras se realizan trabajos de excavación en un sector del km 83. Se encontraban sacando un tubo de metal, a pesar de pedirles salir del área, fue hasta que finalizaron con la extracción del tubo que acataron nuestra solicitud.

Figura 9. Personas dentro de área de excavación mientras maquinaria trabaja
