INDICE

El Consorcio Supervisor RN32, mediante la Contratación Directa Internacional UER32-004-2017, es adjudicataria del contrato de servicios “Contratación de una Firma que brinde los Servicios de Consultoría al CONAVI para la Gestión del Proyecto: Diseño, Rehabilitación y Ampliación de la Ruta Nacional No. 32, Carretera Braulio Carrillo, Sección: Intersección Ruta Nacional No. 4 (Cruce Sarapiquí)-Limón”, promovido por el Consejo Nacional de Vialidad (CONAVI).

El proyecto se encuentra ubicado entre la: Sección Cruce Ruta Nacional No. 32 y Ruta Nacional No.4, o sea entre los (Km 48+200) y Limón (Km 156+653), de la Provincia: 07 Limón.

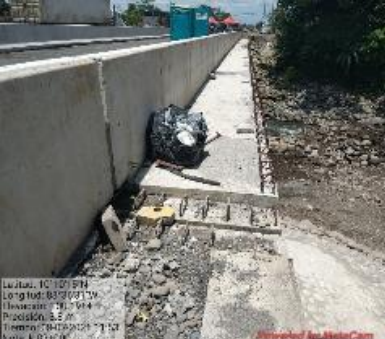
KM	Observaciones	Registro fotográfico
83+000	Se reporta nuevamente residuos sólidos ordinarios dejados en los frentes de trabajo, en este caso en el puente sobre el río Dos Novillos.

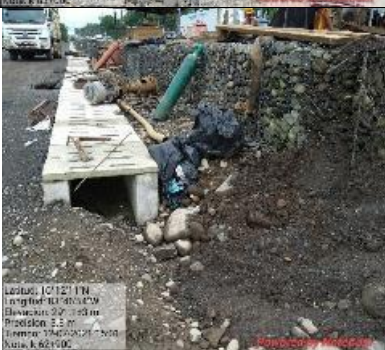
<p> <small> Latitud: 10° 07' 59" N Longitud: 83° 01' 07" W Elevación: 230.564 m Precisión: 3.5 m Fuente: 174620021-17000 Foto: k.821002 </small> </p>
62+900	Residuos solidos ordinarios dejados en el sitio, se observan las bolsas en mal estado rotas producto del deterioro por exposición a la intemperie.

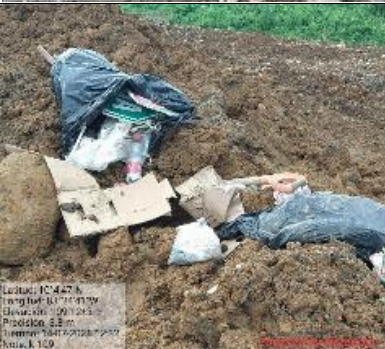
<p> <small> Latitud: 10° 12' 11" N Longitud: 83° 40' 07" W Elevación: 227.393 m Precisión: 3.5 m Fuente: 174620021-17000 Foto: k.821002 </small> </p>
109	Se reportó residuos sólidos ordinarios en el área de relleno de material. Se procede a retirarlo y disponerlo en el centro de acopio.

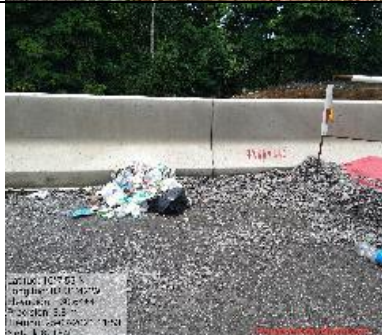
89+840	Se reporta residuos ordinarios dejados en el frente de trabajo, por un lapso prolongado. Es evidente el estado de deterioro de la bolsa.

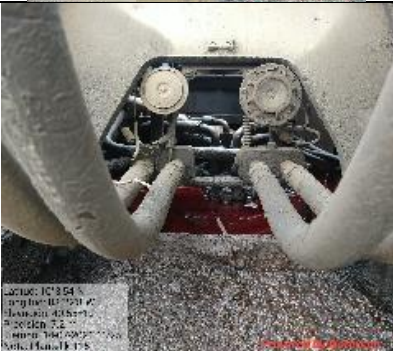
<p>Coordenadas: 10° 3' 54" N Longitud: 84° 02' 24" W Elevación: 33.885 m Posición: 2.2 m Fecha: 2021-07-18 11:53 Ruta: Nacional 115</p>
115	El aceite residual, debe manejarse como un residuo peligroso, sin embargo, se vierte sin contar con medidas de contención o manejo. En la fotografía se aprecia aceite hidráulico liberado sobre la máquina, sin ningún medio para su recuperación y disposición adecuada.

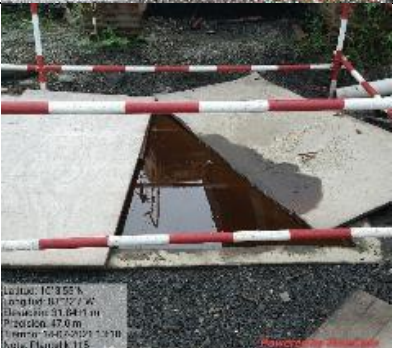
<p>Coordenadas: 10° 3' 54" N Longitud: 84° 02' 24" W Elevación: 33.885 m Posición: 2.2 m Fecha: 2021-07-18 11:53 Ruta: Nacional 115</p>
115	La trampa de grasa habilitada para el manejo de residuos líquidos peligrosos no está funcionando adecuadamente. En condiciones de lluvia, el agua contaminada con aceite se desborda sin control.

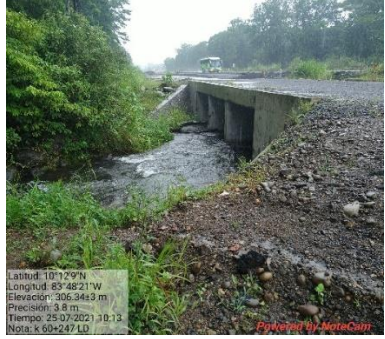
Estación	Tipo	Observaciones	Criterio de experto	Fotografías
60+247	2x2 (mamíferos)	Esta alcantarilla ha sido diseñada como una alcantarilla de drenaje con el tamaño de 3-3.65m x 2.45m, que no se ha propuesto antes como un paso de fauna ni cumple con el tamaño indicado en este listado.	La vegetación circundante, vista desde fotografía aérea da la impresión de ser una estructura boscosa, sin embargo, se trata de una plantación forestal de Mayo (<i>Vochysia guatemalensis</i>), no hay ninguna garantía de que ese tipo de cobertura se vaya a mantener a futuro. Se debe considerar que quedará a criterio del propietario del inmueble el momento de cosechar la madera y le acoge el artículo 28 de la Ley Forestal. La funcionalidad del paso de fauna podría verse comprometida ante un cambio de uso.

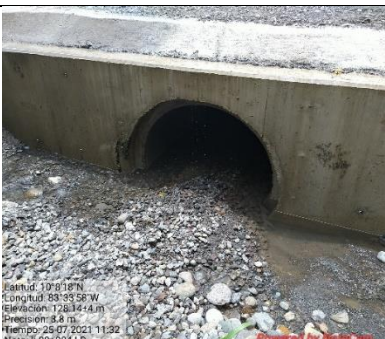
k74+307	PIR MB 1.5m para reptiles y anfibios	El tamaño de este paso de fauna debe ser de 1 a 1,5 m. La parte de extensión cumple con este requisito, sin embargo, el tamaño de la alcantarilla existente es solo 1-Φ1.35m. Considerando que no existe una gran diferencia entre los dos diámetros, CHEC discutió con CONAVI si la parte existente de esta alcantarilla se puede reservar o no	Según el criterio profesional, 15 cm no harán mayor diferencia en este caso específico de alcantarilla circular. Recomienda enfocar esfuerzos en rescatar pasos de fauna más complejos. Se debe aclarar la condición en que deben quedar los taludes (si van a quedar revestidos o no) esto porque se observa procesos de erosión en los taludes y sedimentación de material en la alcantarilla. Lo que reduce su sección hidráulica y con ello su condición para paso de fauna

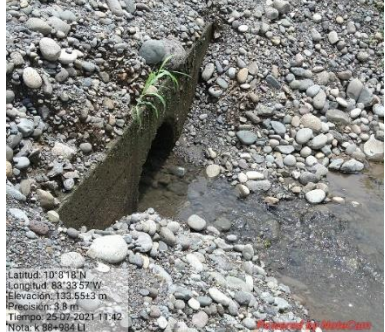
K88+984	PIR-MB (A6) Alcantarilla cercana.	Dudas del listado final, pues ya hay alcantarillas construidas en estos puntos o cercanas de menor dimensión a las propuestas por el comité técnico	. Se debe revisar la lista de especies reportadas en este sitio, para determinar si amerita mover la ubicación o cambiar las dimensiones de la alcantarilla. Nuevamente se reporta depósito de sedimentos en la entrada de la alcantarilla.

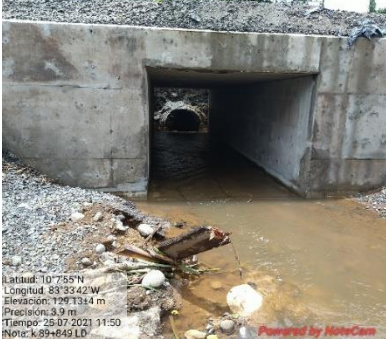
Estación	Tipo	Observaciones	Criterio de experto	Fotografías
K89+849	PIC 3x3m-MA (MT8) Alcantarilla cercana.	Dudas del listado final, pues ya hay alcantarillas construidas en estos puntos o cercanas de menor dimensión a las propuestas por el comité técnico.	La entrada de la alcantarilla es cuadrada según las dimensiones propuestas. Falta remover la alcantarilla tubular que esta debajo de la sección de carretera aun no intervenida

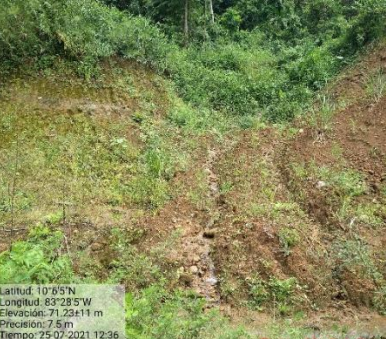
k102+000	PIC1.8d-MA (MT10)	<ul style="list-style-type: none"> - La pendiente longitudinal de las rampas no debe exceder el 10% para que los animales silvestres puedan pasar con normalidad. - En la vista del plano, las rampas serán rectas para que sean intervisibles y para que los animales silvestres identifiquen las alcantarillas como paso de fauna. Sin embargo, considerando que se requerirá una excavación y expropiación masiva en el lado derecho si se cumplen los requisitos anteriores como se muestra en la Figura 1 y la Figura 2 que parecen obviamente inadecuados, mientras tanto, esta ubicación se acerca a una estación de autobuses que significa el flujo de personas en el futuro, CHEC solicita a CONAVI que confirme esta ubicación y tamaño en la lista de paso de fauna, simultáneamente, aclare los requisitos	Valorar reubicar el paso, en función del tipo de cobertura.

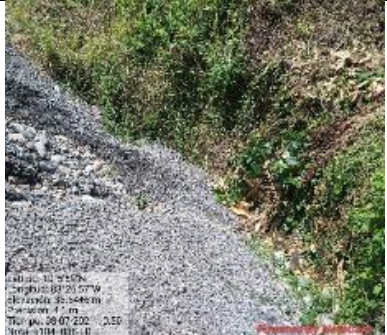
KM	Descripción	Registro fotográfico
104+086	Se debe revisar la funcionalidad de este paso de fauna debido a que las condiciones topográficas circundantes no permiten construir los accesos según el diseño.

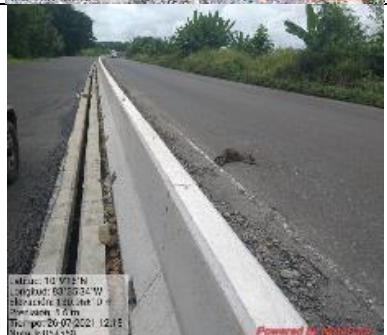
85+550	Atropellamiento de un mapache, en un sector muy cercano a un sitio de paso de fauna.

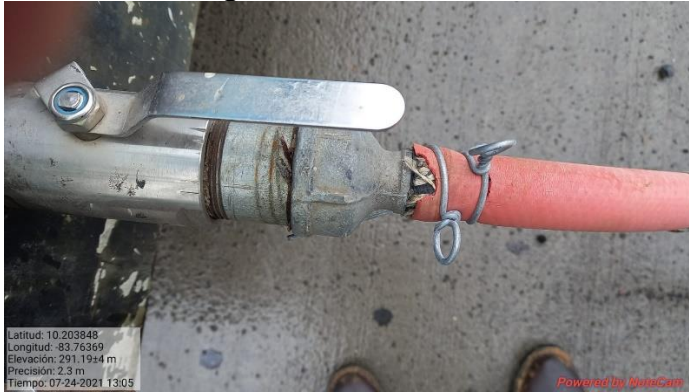
Fotografía número 1

Manguera sin gazgas de seguridad de tornillo sin fin, amarra hechiza con alambre.

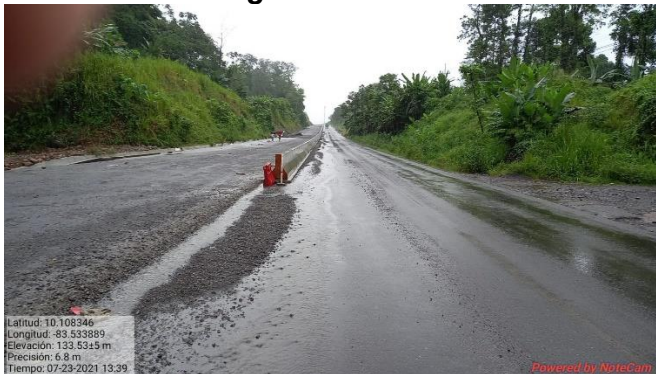
Fotografía número 2

Fuertes lluvias originan material agregado sobre carretera existente, riesgo de derrape del usuario

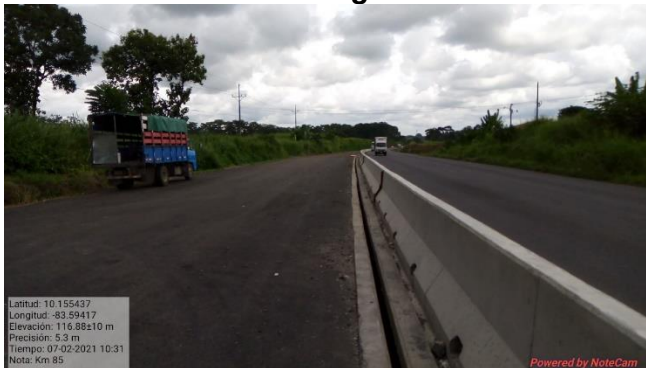
Fotografía número 3

Pendiente señalización vertical en área de trabajo en carretera

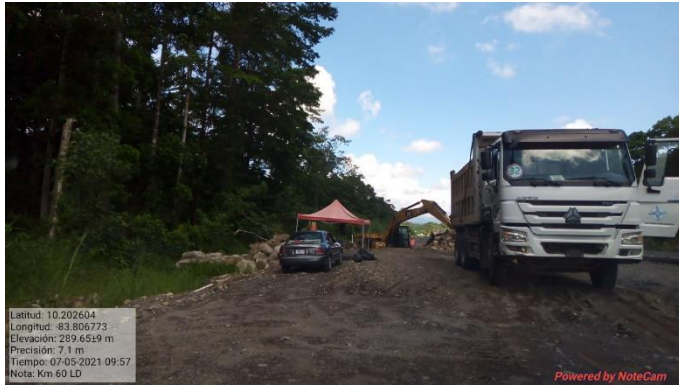
Fotografía número 4

No hay cabaña sanitaria en área operativa

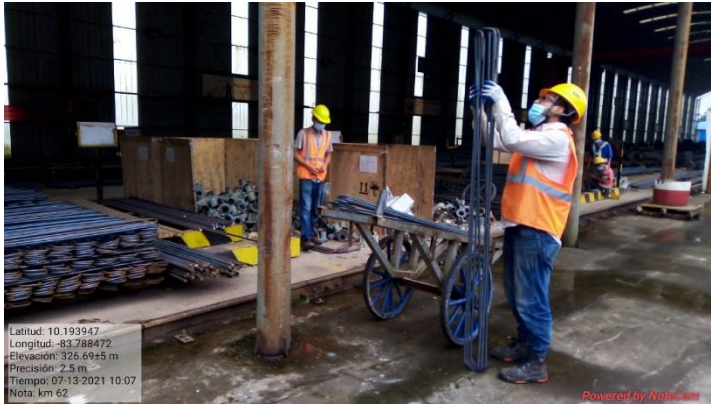
Fotografía número 5

Manejo de cargas manuales inadecuado, solo una persona acarrea y transporta el material

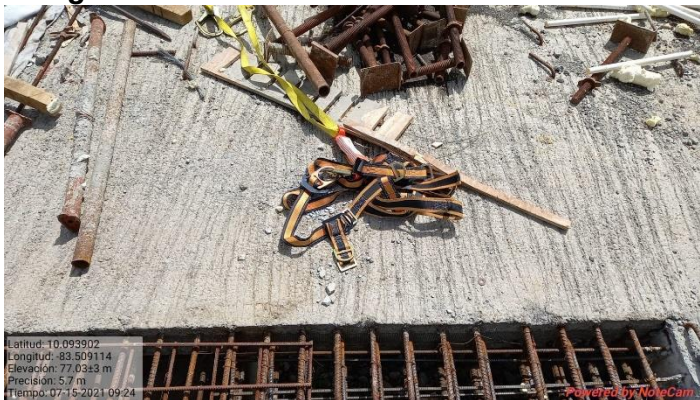
Fotografía número 6

Arnés, EPP altas almacenado inadecuadamente

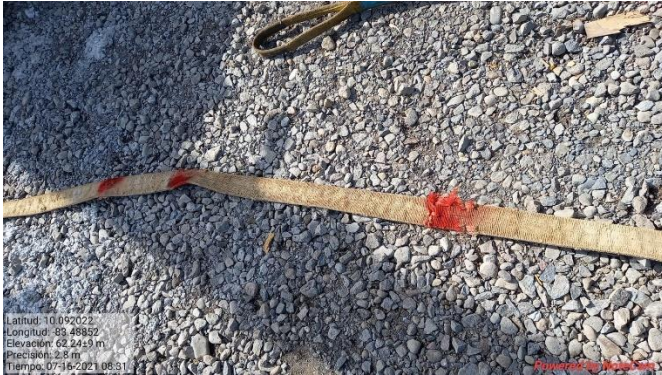
Fotografía número 7

Equipo de izaje en mal estado, faja Nylon dañada.

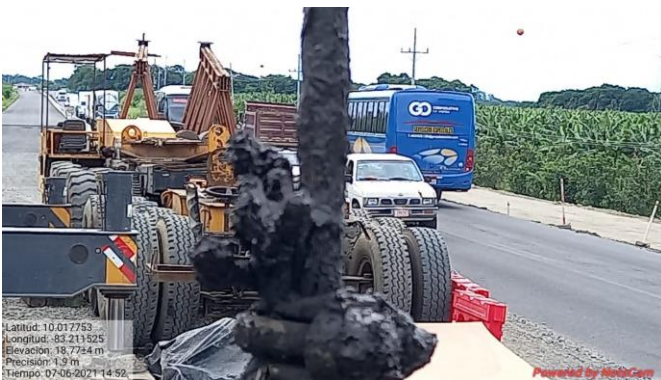
Fotografía número 9

Mala colocación de grapa en cable de acero en pasteca de grúa.

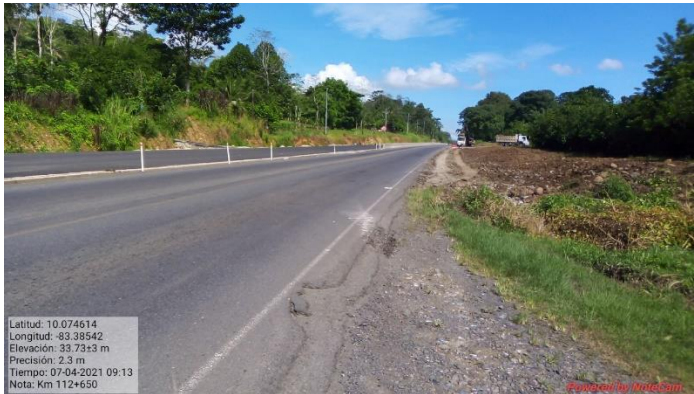
Fotografía número 10

Falta delimitación lateral en borde de carretera

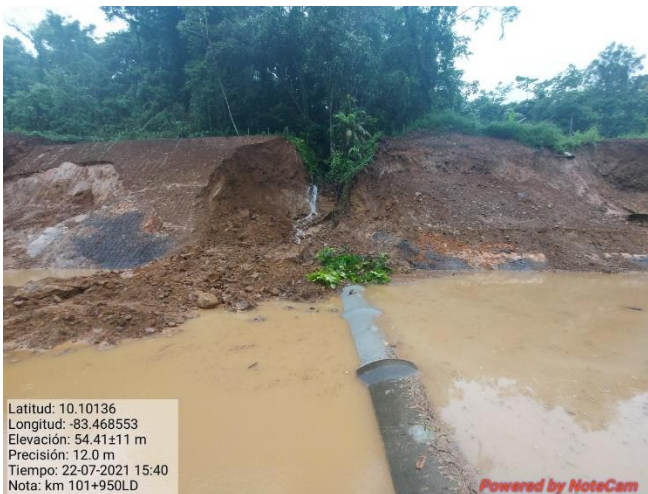
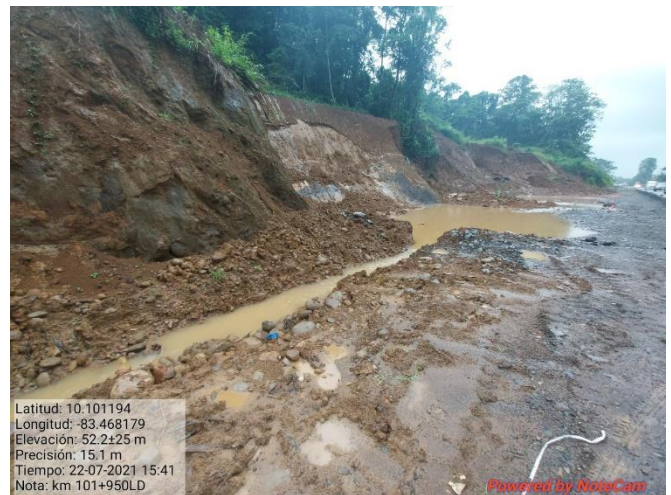
Figura 10. Inspección en deslizamientos en el km 101+950 LD.

En el mismo km del lado derecho, se estuvo inspeccionando varios deslizamientos causados por las lluvias, en este caso en el km 101+900, parte del talud ya excavado, cedió por la gran cantidad de precipitación, no fue posible observar algún tipo de evidencia precolombina.
