**CONTRATACIÓN DE UNA FIRMA QUE BRINDE LOS SERVICIOS
DE CONSULTORÍA AL CONAVI PARA LA GESTIÓN DEL PROYECTO:
DISEÑO, REHABILITACIÓN Y AMPLIACIÓN DE LA RUTA NACIONAL N°32,
CARRETERA BRAULIO CARRILLO, SECCIÓN: INTERSECCIÓN RUTA
NACIONAL N°4 (CRUCE SARAPIQUÍ)-LIMÓN**

**INFORME MENSUAL
CACISA-CR-INF-SUP-RN32-2021-0038
DEL 01 AL 31 DE AGOSTO DEL 2021**

CONSORCIO SUPERVISOR CACISA-CAMACHO & MORA

FECHA DE EMISIÓN: 10 DE SEPTIEMBRE, DE 2021

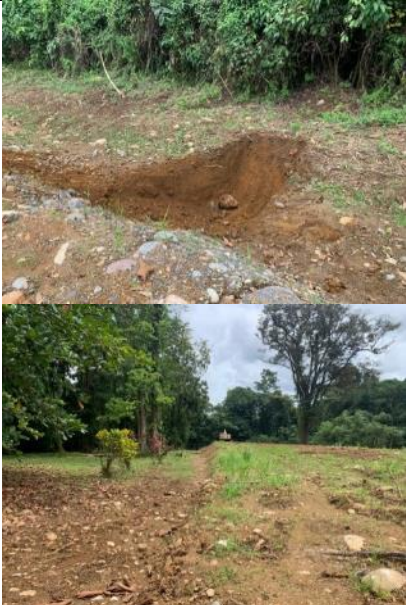
108+250	<p>Se continúa colocando material, el relleno se va compactando con el tránsito de maquinaria, Hay algunas obras para manejo de aguas y se observa fosa para la limpieza de las llantas de vagonetas para uso antes de salir a la vía pública.</p>

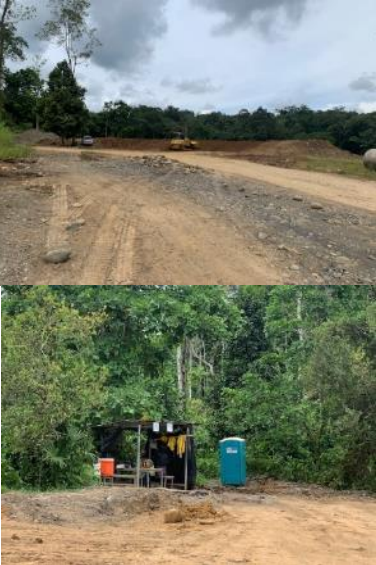
109	<p>Se encuentran detenidos los trabajos en esta escombrera, debido a una prevención realizada por la Municipalidad de Siquirres. Hay algunos residuos que deben retirarse y manchas de hidrocarburos que deben atenderse.</p>

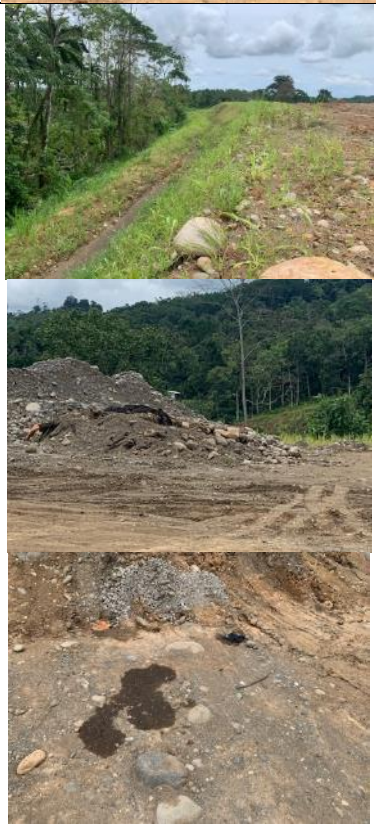
124	<p>Falta mantenimiento de cunetas, compactación y conformación de taludes. Hay exceso de barro. Hay acumulación de agua en cunetas que no tienen salida. Hay residuos que deben retirarse. Se colocó material en el acceso para relleno de huecos en calle pública, pero no se realizó limpieza de lodo. Falta cabaña sanitaria.</p>

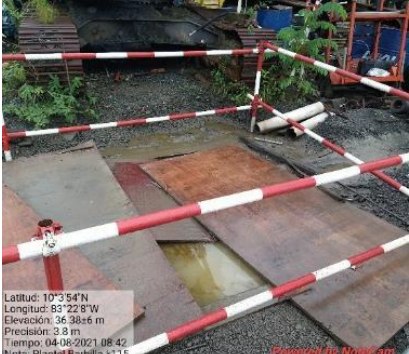
Km	Observaciones	Registro fotográfico
K115	Se reporta, vía memorándum y apertura de no conformidad ambiental, el mal funcionamiento de la trampa de grasa. El agua contaminada con aceite se rebalsa. Podría tratarse de un problema de diseño de las trampas por lo que se recomienda que la Ing Karla Vega, revise el diseño y funcionamiento de esta medida ambiental concomitante con la aplicación de otras medidas para minimizar la contaminación del suelo, subsuelo y cuerpos de agua con hidrocarburos, aceites y grasas.

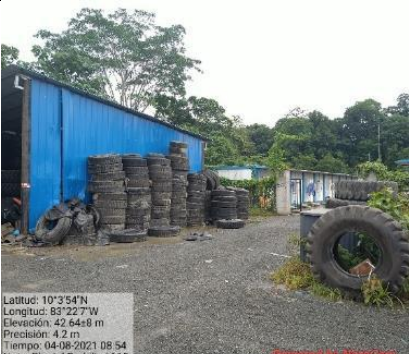
K115	Se reporta el almacenaje en condiciones de exposición a la intemperie de llantas usadas las cuales deben descartarse adecuadamente, para evitar la proliferación de mosquitos y vectores de enfermedades.

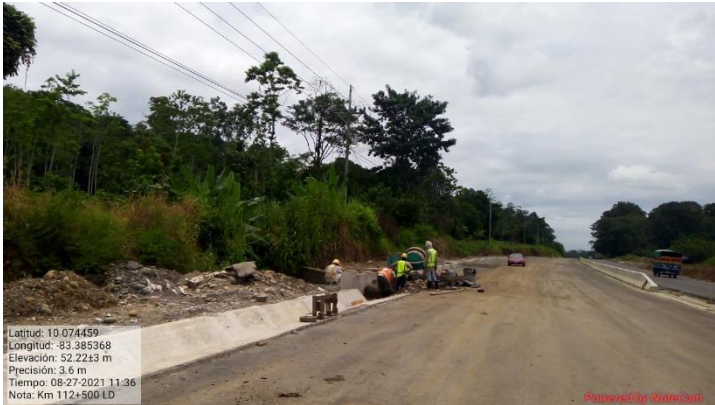
Fotografía número 1

Personal sin área de descanso trabajando sin condiciones básicas de seguridad.

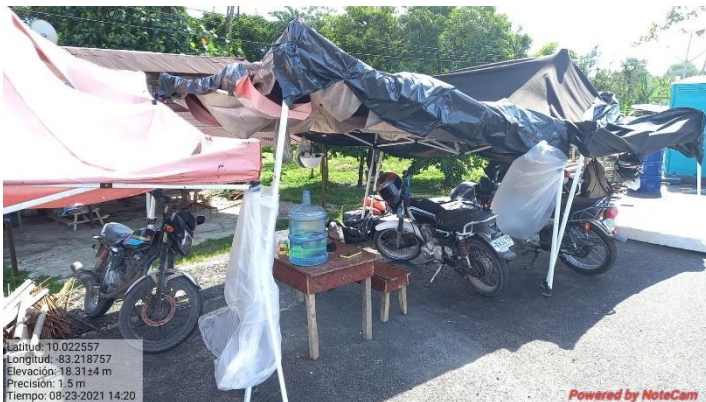
Fotografía número 2

Área de descanso con uso incorrecto para lo cual se debe disponer.

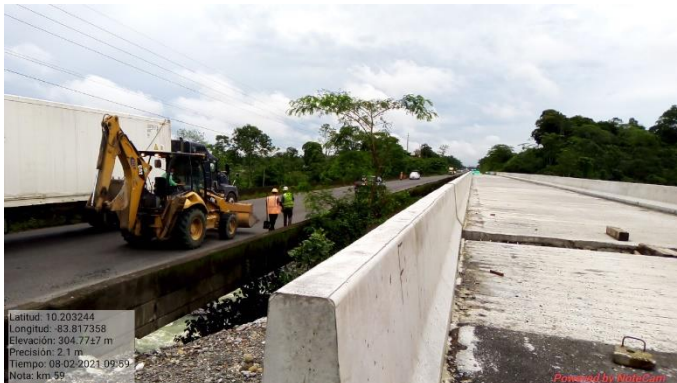
Fotografía número 3

Trabajos de bacheo en vía sin protocolo de seguridad, no hay conos ni banderillero

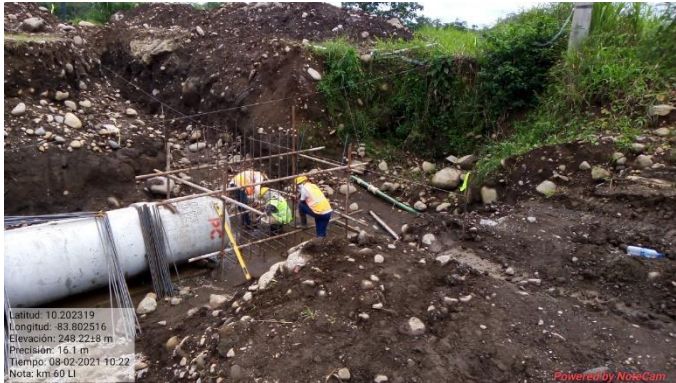
Fotografía número 4

Excavación sin
perímetros de
seguridad, No hay
Barricada.

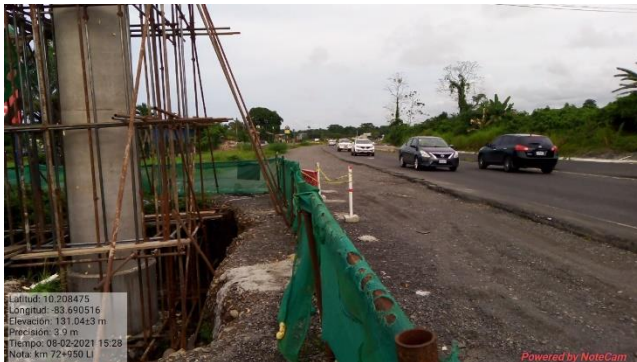
Fotografía número 5

No hay dispositivos de
señalización en borde
de carretera

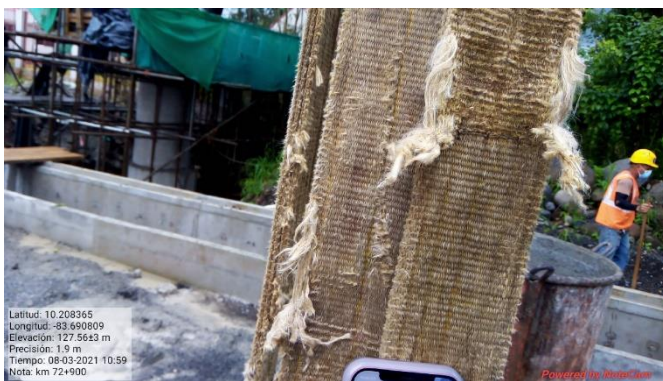
Fotografía número 6

Dispositivo de izaje
dañado, eslinga
Nylon dañada

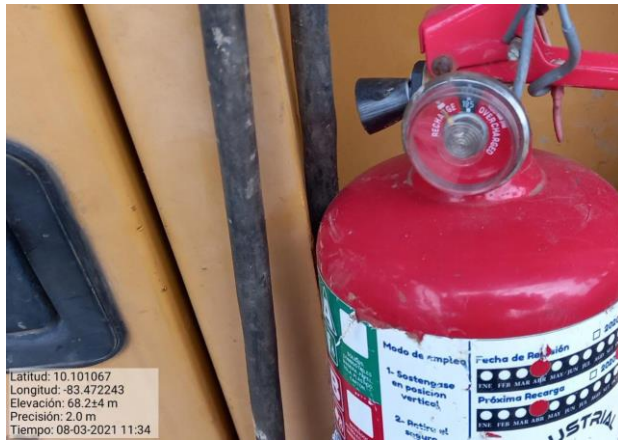
Fotografía número 7

Extintor en mal estado, manómetro indica descarga de elemento

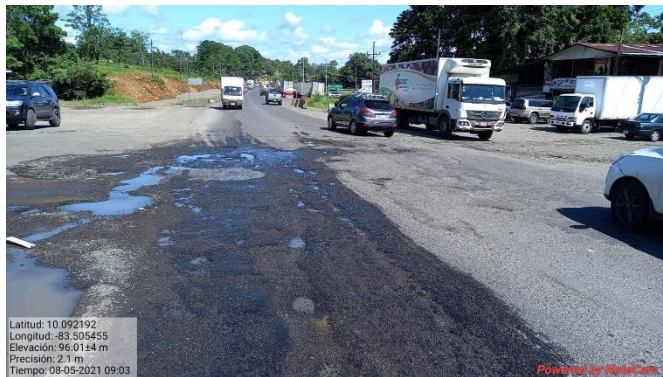
Fotografía número 8

Condición insegura al usuario por huecos en carretera existente

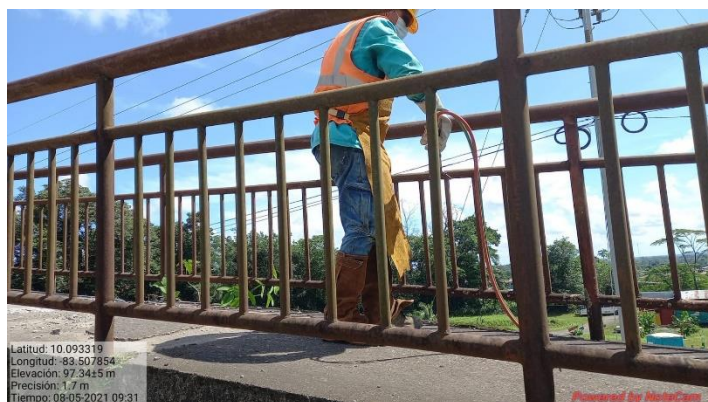
Fotografía número 9

Uso incorrecto de elemento de protección contra caídas, línea de vida por debajo de los hombros

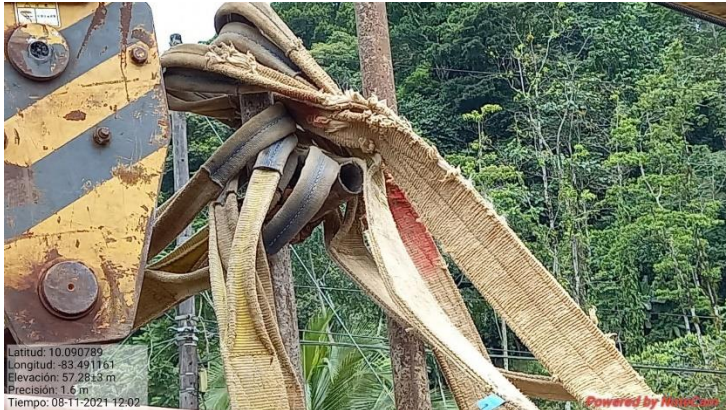
Fotografía número 10

Fajas de nylon en
pésimo estado para
izar cargas
