**CONTRATACIÓN DE UNA FIRMA QUE BRINDE LOS SERVICIOS  
DE CONSULTORÍA AL CONAVI PARA LA GESTIÓN DEL PROYECTO:  
DISEÑO, REHABILITACIÓN Y AMPLIACIÓN DE LA RUTA NACIONAL N°32,  
CARRETERA BRAULIO CARRILLO, SECCIÓN: INTERSECCIÓN RUTA  
NACIONAL N°4 (CRUCE SARAPIQUÍ)-LIMÓN**

**INFORME MENSUAL  
CACISA-CR-INF-SUP-RN32-2021-0039  
DEL 01 AL 30 DE SEPTIEMBRE DEL 2021**

**CONSORCIO SUPERVISOR CACISA-CAMACHO & MORA**

**FECHA DE EMISIÓN: 08 DE OCTUBRE, DE 2021**

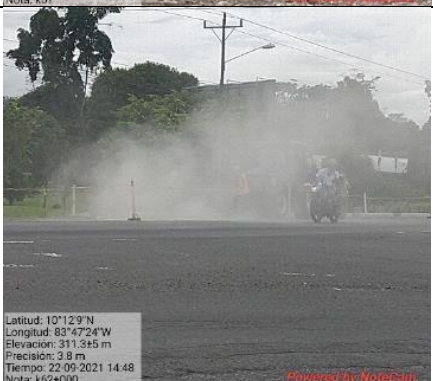
62+000	Ausencia de medidas para el control de polvo. Se forma una cortina que limita la visibilidad a los usuarios de la vía. Se levantan grandes cantidades de polvo que son dispersadas hacia comercios y casas de habitación.

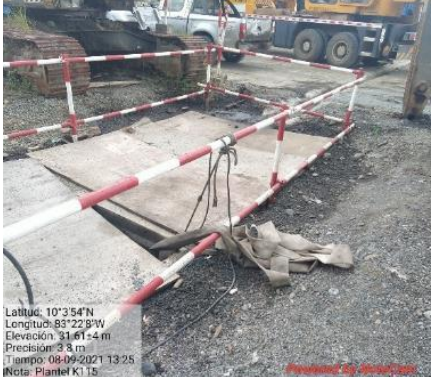
Km	Observaciones	Registro fotográfico
115	Evidencia de aceite en el suelo, producto del desbordamiento del agua de la trampa de grasa, esta estructura carece de un cobertizo apropiado por lo que el agua de lluvia y escorrentía superficial fácilmente ingresa a la trampa de grasa y la desborda.

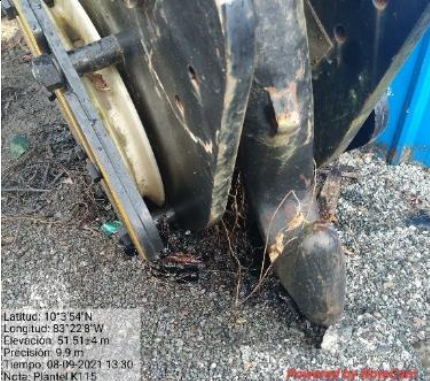
Km	Observaciones	Registro fotográfico
115	Derrames de aceite, posiblemente filtraciones desde la bodega de residuos peligrosos.

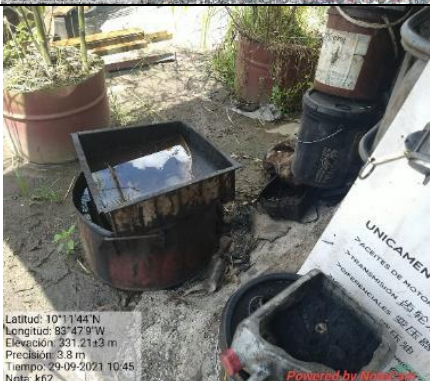
<p>           Latitud: 10°5'54"N            Longitud: 83°22'3"W            Elevación: 51.51±4 m            Precisión: 9.9 m            Tiempo: 08-09-2021 13:30            Nota: Plantel K115         </p>
62	Se debe mejorar el uso de la bodega de residuos peligrosos, no se debe colocar bandejas ni recipientes con aceite fuera de la estructura de contención.

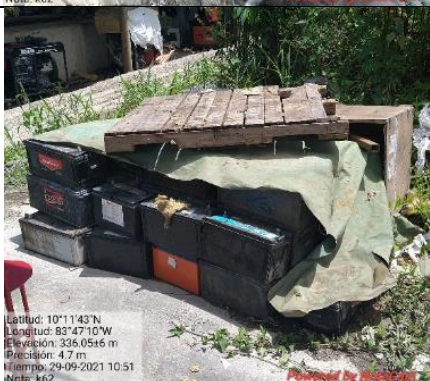
<p>           Latitud: 10°1'144"N            Longitud: 83°47'9"W            Elevación: 231.21±3 m            Precisión: 3.8 m            Tiempo: 29-09-2021 10:45            Nota: k62         </p>
62	Las baterías son un residuo peligroso y deben almacenarse y disponerse como tales. Se reporta un acopio de este tipo de residuos sin contar con las condiciones mínimas necesarias.

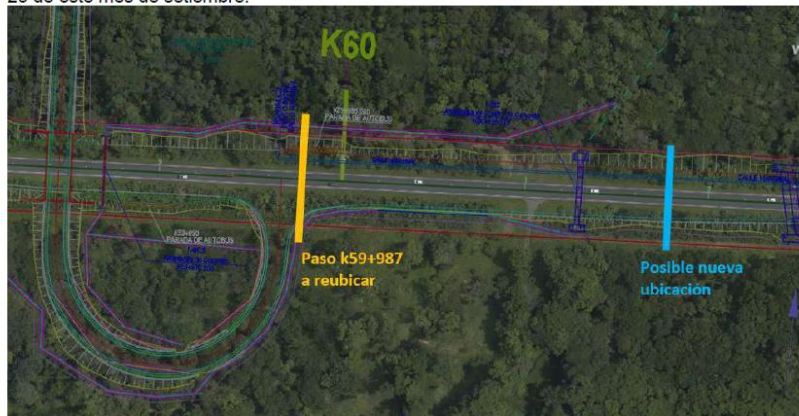
Este paso se encuentra sobre el PSV del k59 y además hay un canal de 80x80 cm. Por lo tanto, se está valorando con el profesional experto si es posible reubicar el paso, fuera del PSV y fuera de los canales, en k60+180 o bien se elimina, lo cual se aclarará a más tardar el 23 de este mes de setiembre.

Figura 1. Representación aproximada del paso k59+987 a reubicar y la posible nueva ubicación.

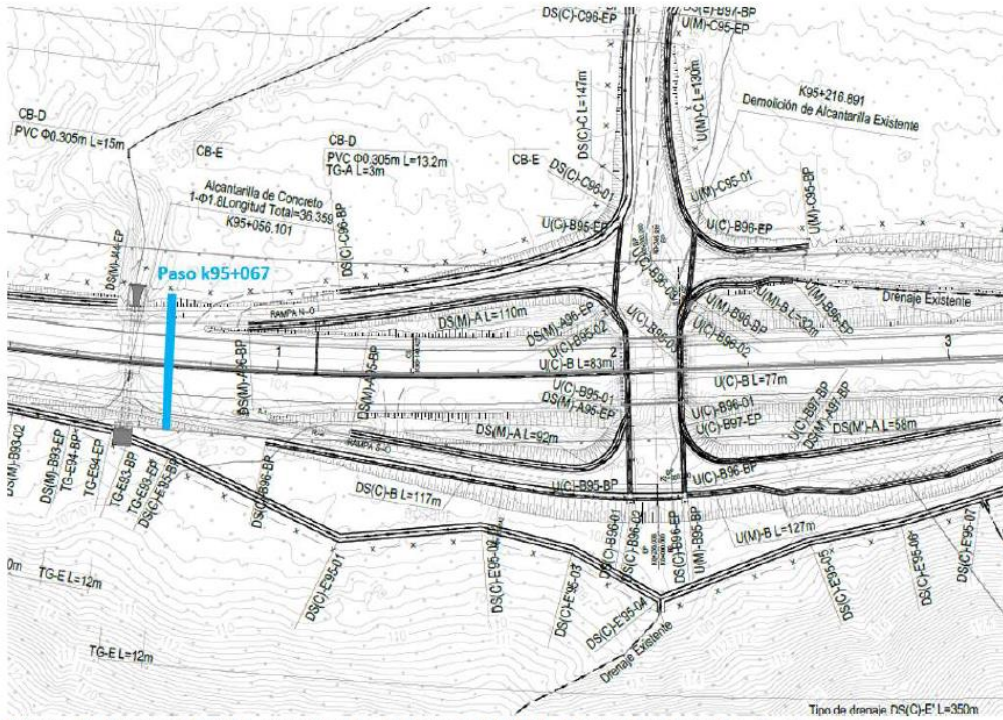
No se tiene objeción con respecto al diseño de este paso. Solamente es necesario aclarar que las zonas de excavación que CHEC indica en su diseño como fuera del derecho de vía, se encuentran dentro de zonas a expropiar para el PSV k95+200, por lo que no hay inconveniente en que los trabajos se extiendan fuera del derecho de vía.

Figura 2. Representación aproximada del paso k95+067 dentro del derecho de vía y zonas a expropiar.

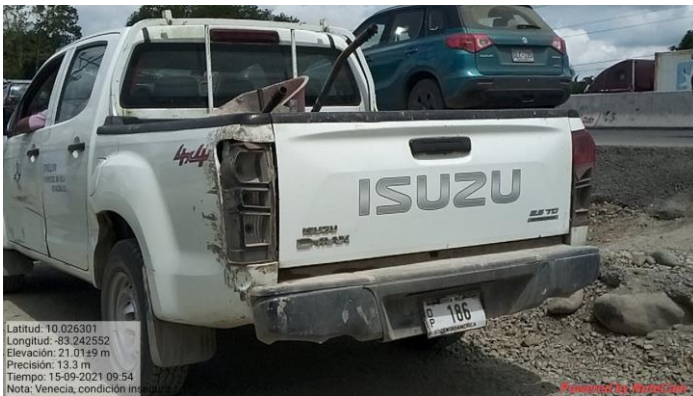
#### Fotografía número 1

Vehículo oficial con ambos faroles traseros quebrados, es un gran riesgo en carretera para usuarios

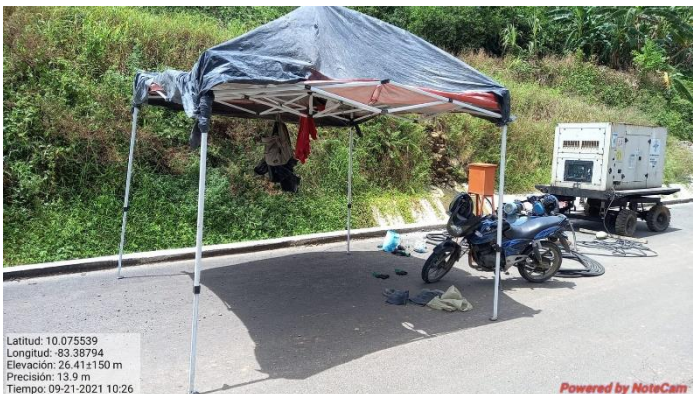
#### Fotografía número 2

Área de descanso con uso incorrecto para lo cual se debe disponer e incompleta para el personal

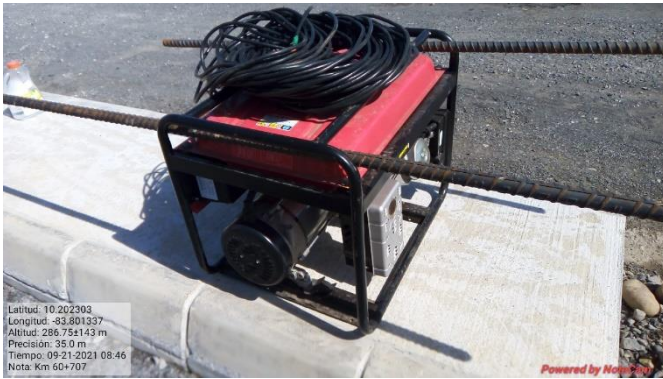
**Fotografía número 3**

Generador sin extintor.

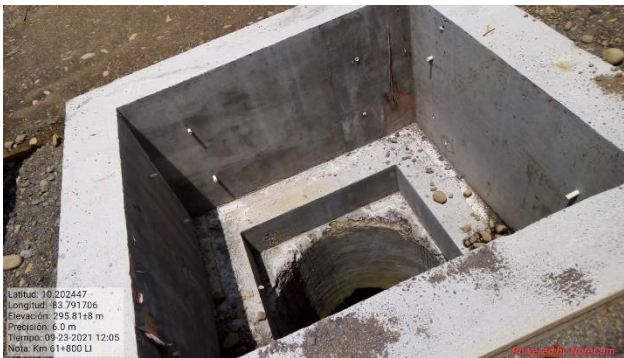
**Fotografía número 4**

Fosa abierta sin perímetros de seguridad, No hay Barricada. No tiene tapa

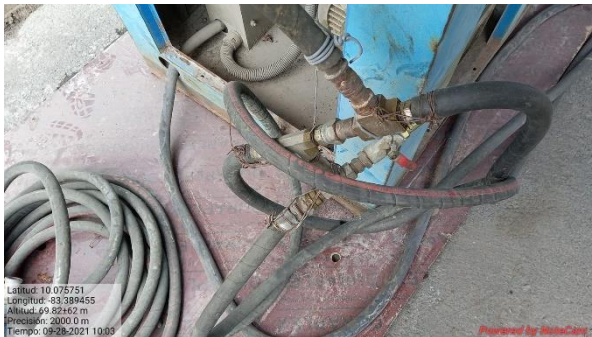
**Fotografía número 5**

No hay gomas sin fin colocadas correctamente por seguridad, usan alambre para sujetar mangueras de aire de alta presión

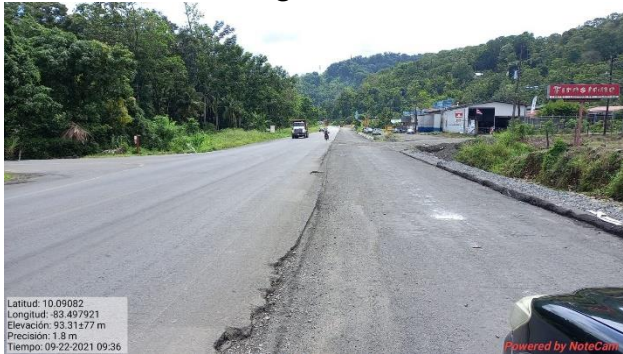
**Fotografía número 6**

Borde sin señalización

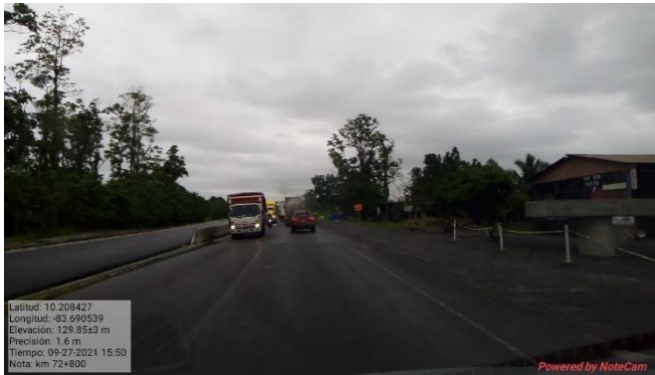
Fotografía número 7

Faltas postes en  
bordes de  
carretera

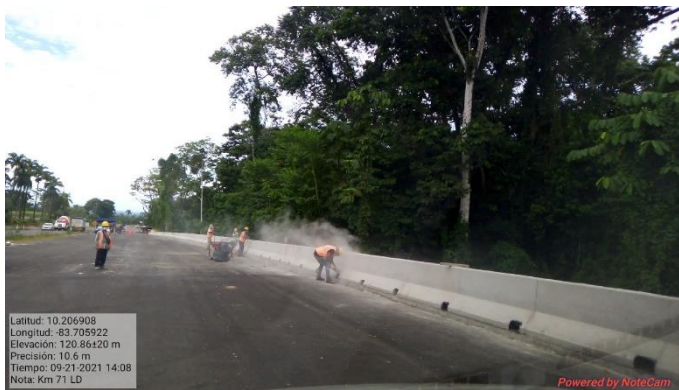
Fotografía número 8

Trabajos con  
polvo sin  
protección  
respiratoria

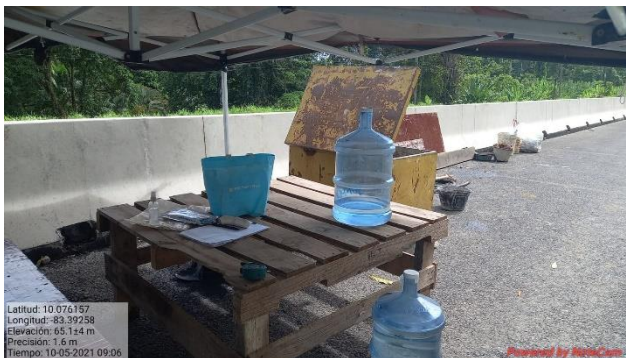
Fotografía número 9

Área de  
descanso  
incompleta
