**CONTRATACIÓN DE UNA FIRMA QUE BRINDE LOS SERVICIOS  
DE CONSULTORÍA AL CONAVI PARA LA GESTIÓN DEL PROYECTO:  
DISEÑO, REHABILITACIÓN Y AMPLIACIÓN DE LA RUTA NACIONAL N°32,  
CARRETERA BRAULIO CARRILLO, SECCIÓN: INTERSECCIÓN RUTA  
NACIONAL N°4 (CRUCE SARAPIQUÍ)-LIMÓN**

**INFORME MENSUAL  
CACISA-CR-INF-SUP-RN32-2021-0040  
DEL 01 AL 31 DE OCTUBRE DEL 2021**

**CONSORCIO SUPERVISOR CACISA-CAMACHO & MORA**

**FECHA DE EMISIÓN: 10 DE NOVIEMBRE, DE 2021**

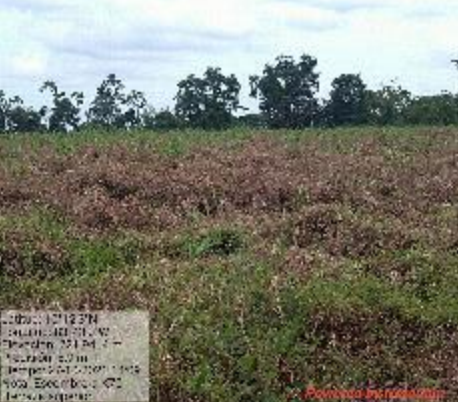
70	Se realizó la inspección a la escombrera constándose el cumplimiento desde un punto de vista ambiental.

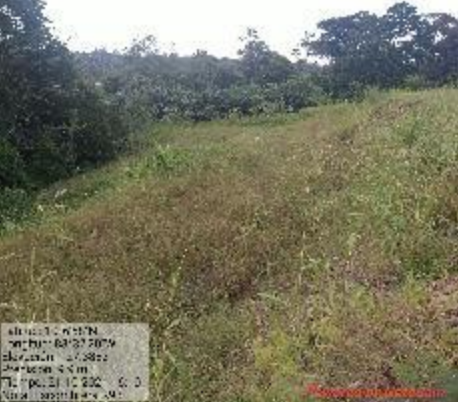
93 (A y B)	Se realizó la inspección a la escombrera constándose el cumplimiento desde un punto de vista ambiental.

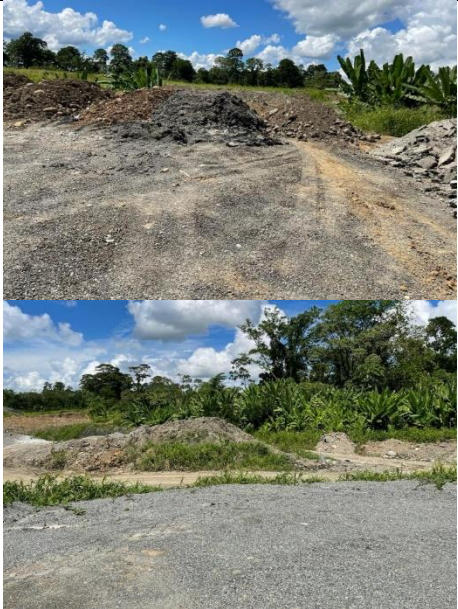
124+200	<p>Con obras.</p> <p>Activa, aún falta mantenimiento de cunetas, compactación y conformación de taludes.</p> <p>No hay separación de cobertura vegetal.</p> <p>Falta cabaña sanitaria.</p>

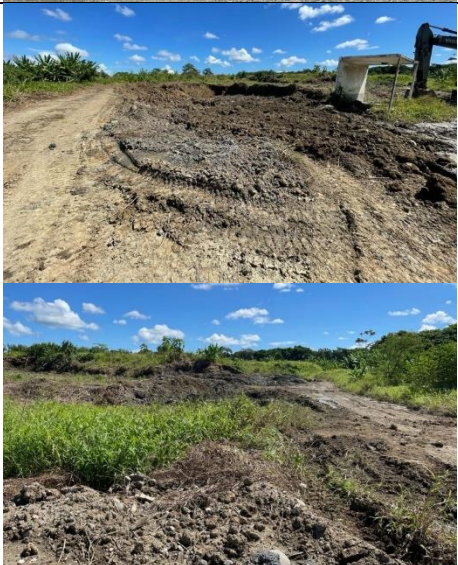
132+400	<p>Con obras. Activa, aún falta mantenimiento de cunetas, compactación y conformación de taludes. Falta cabaña sanitaria.</p>

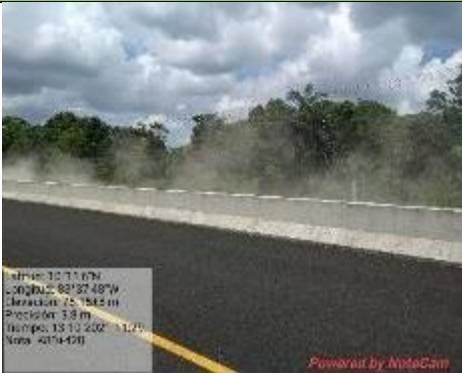
KM	Observaciones	Registro fotográfico
80+420	Se reporta la emisión de polvo como resultado de la preparación de la base estabilizada para la imprimación.  Se observan medidas para control de estas inmisiones colocando mamparas en el sitio de trabajo, que eviten la afectación de terceros.

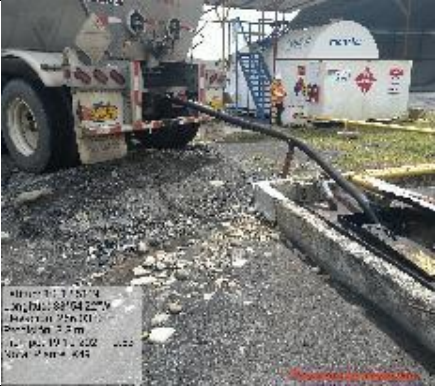
KM	Observaciones	Registro fotográfico
49	Se supervisa el proceso de trasvase de alquitrán a la planta de asfalto. Este procedimiento se realiza de manera adecuada, sin generar derrames en el suelo.

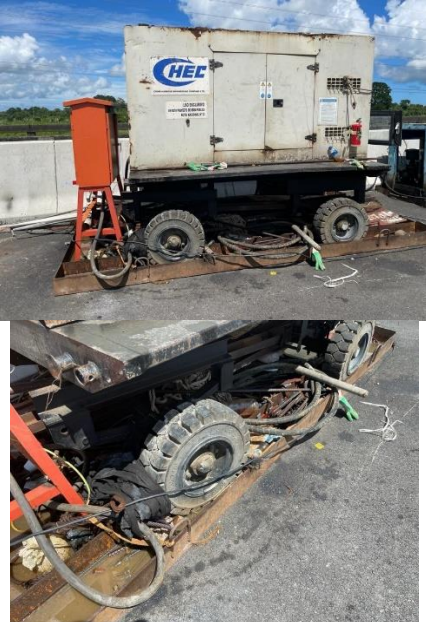
KM	Observaciones	Registro fotográfico
Puente Río Chirripó	Se observa generador, con derrame de HC dentro y fuera de bandeja de contención, además no cuenta con techo.

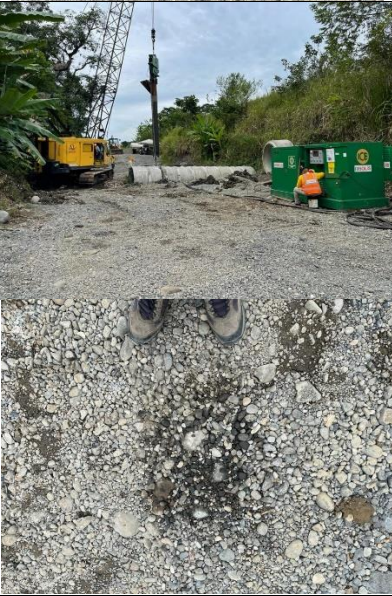
136+600	Se observa generador, con derrame de HC sin bandeja de contención, ni techo.

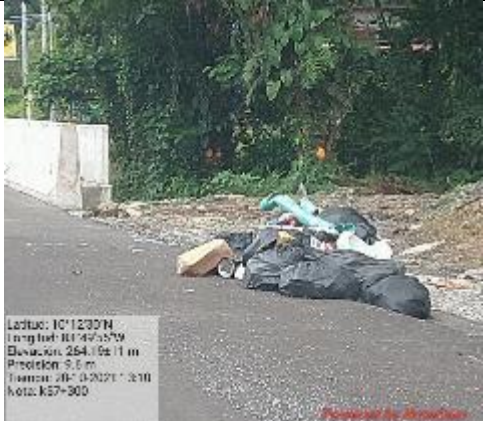
KM	Observaciones	Registro fotográfico
57+300	Se reportan residuos ordinarios acumulados en bolsas plásticas, los cuales están a disposición para ser recogidos y trasladados al centro de acopio en el plantel Guápiles.

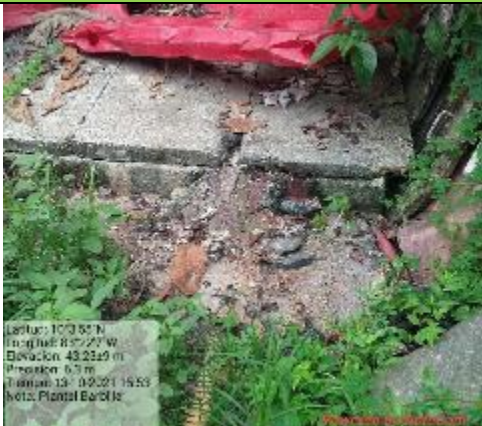
Km	Observaciones	Registro fotográfico
Plantel Barbilla	Se reporta una trampa grasa que presenta rebalse y necesita mantenimiento.

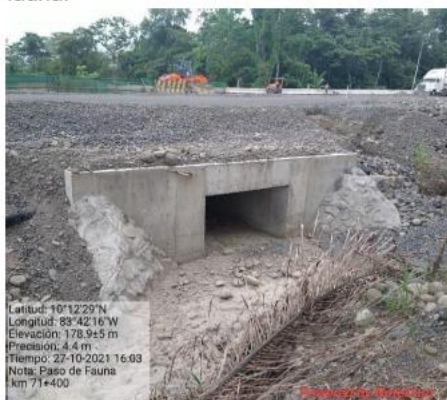
Se están realizando trabajos de colocación de asfalto, el paso de fauna se encuentra parcialmente construido, la entrada y salida, queda aun pendiente el pasillo que los comunica. Es necesario habilitar la vía mientras se construye el tramo central del paso de fauna.

Margen derecha de paso de fauna.

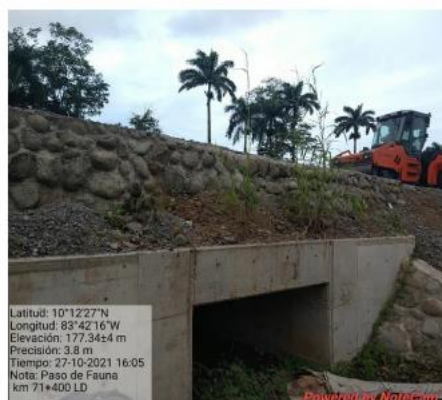
Margen izquierda de paso de fauna

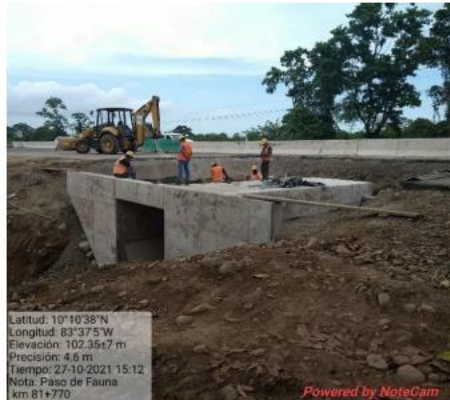
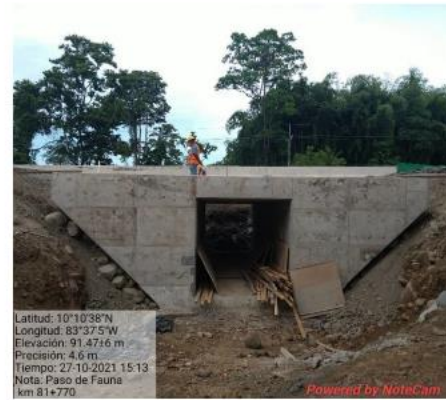
Se está trabajando en la conformación del relleno a ambos lados y sobre el paso de fauna, Se ha construido únicamente el ingreso. La salida y el tramo interno de unión serán construidos una vez que se tenga habilitado un paso para los vehículos, ya que es necesario romper la vía que actualmente está en uso.

Acceso lado derecho vía. Paso de fauna 81+770

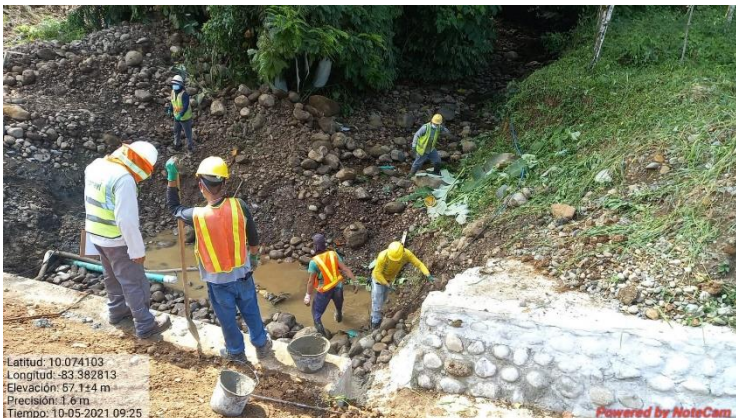
Personal sin EPP, No porta casco

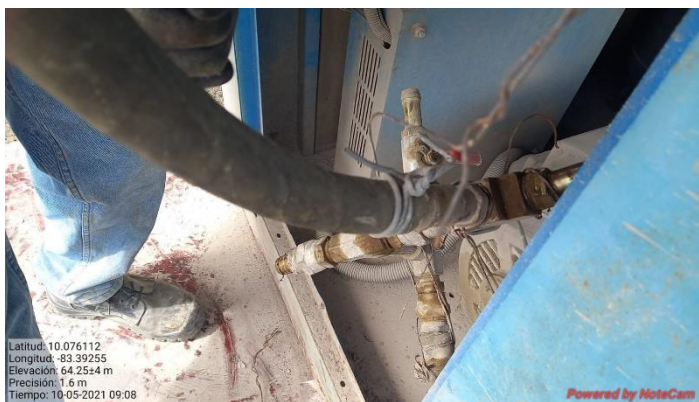
**Fotografía número 2**

Condición insegura, se sujeta manguera de aire de alta presión con alambre en vez de gaza de seguridad

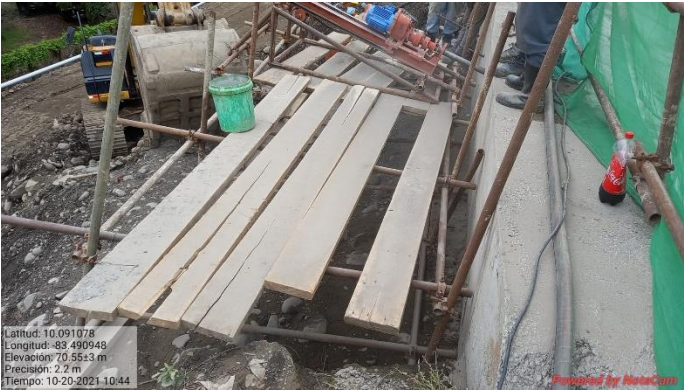
**Fotografía número 3**

Tablones en andamio  
sin sujetar, condición  
insegura

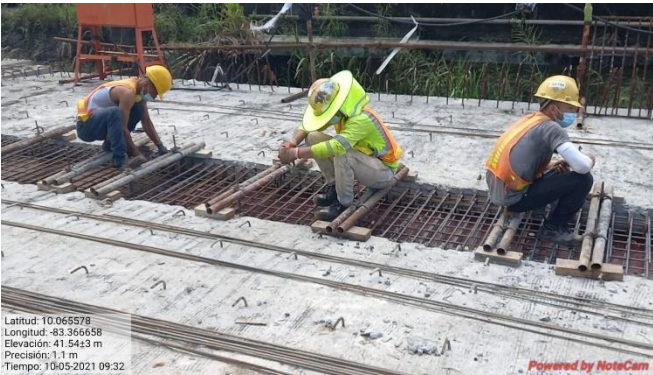
**Fotografía número 4**

Personal sin  
guantes de  
seguridad,  
condición  
insegura

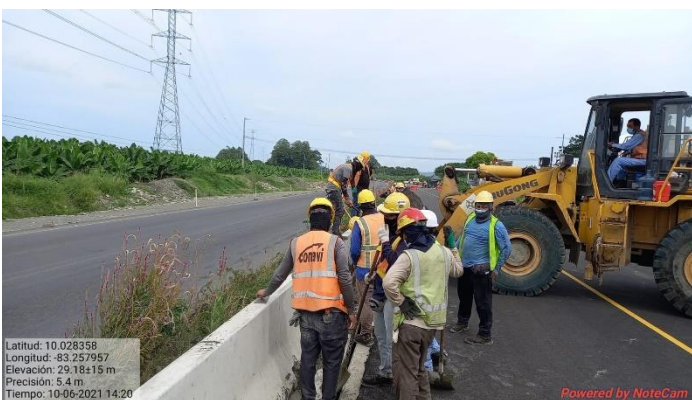
**Fotografía número 5**

Acto inseguro,  
Colaborador de pie  
sobre barrera New  
Jersey a espaldas de  
vía con circulación de  
vehículos

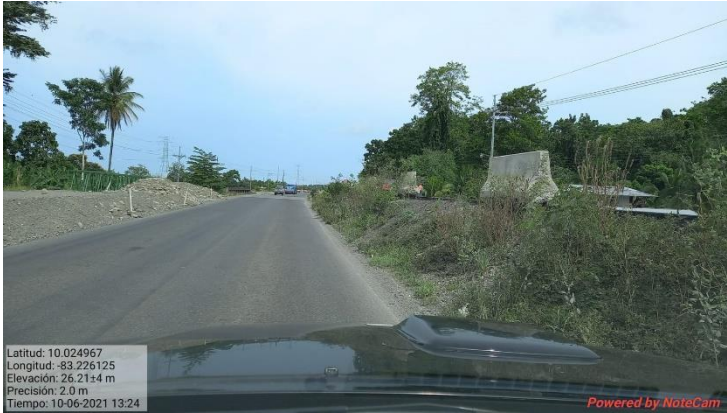
**Fotografía número 6**

Señalización se dispersa entre la maleza por falta de mantenimiento vial.

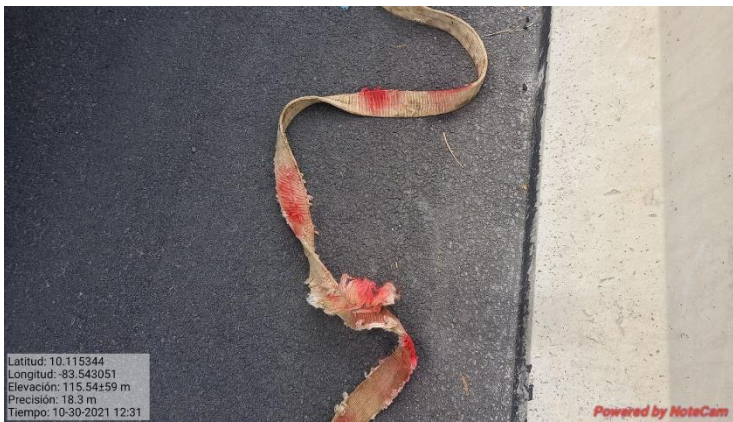
**Fotografía número 7**

Condición insegura, fajas de izaje de cargas deshilachadas

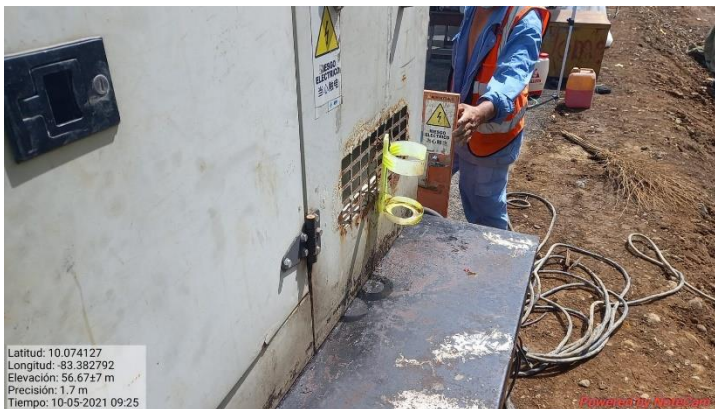
**Fotografía número 8**

Generador sin extintor,

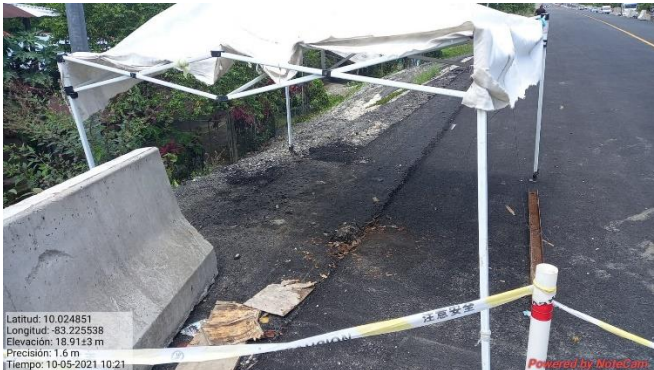
**Fotografía número 9**

Área de  
descanso  
incompleta

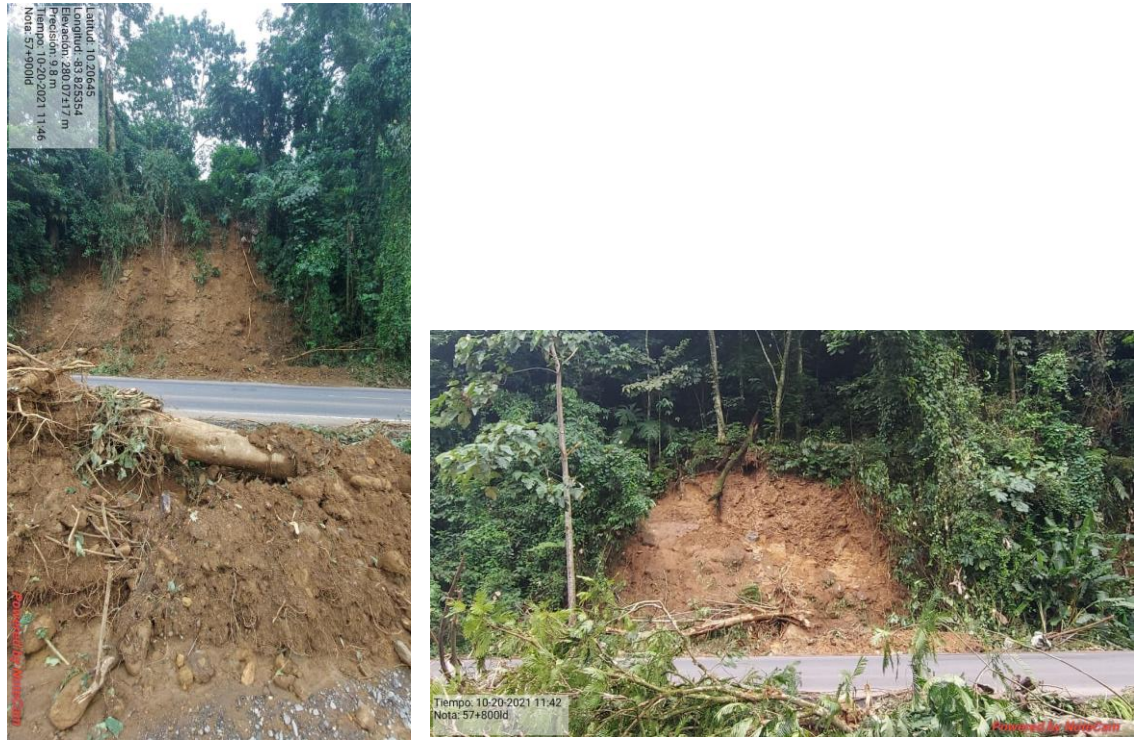
Una situación que estuvo ajena a las actividades constructivas de este mes, fueron los deslizamientos ocurridos entre los km 57 y 58 y que provocaron que material de la parte alta de este sector cayera sobre la carretera, de esta manera pudimos hacer un sondeo del tipo de materiales en esta área y no se ubicó evidencia arqueológica.

Figura 1. Deslizamientos entre km 57- 58, se hace inspección de materiales caídos
