**CONTRATACIÓN DE UNA FIRMA QUE BRINDE LOS SERVICIOS
DE CONSULTORÍA AL CONAVI PARA LA GESTIÓN DEL PROYECTO:
DISEÑO, REHABILITACIÓN Y AMPLIACIÓN DE LA RUTA NACIONAL N°32,
CARRETERA BRAULIO CARRILLO, SECCIÓN: INTERSECCIÓN RUTA
NACIONAL N°4 (CRUCE SARAPIQUÍ)-LIMÓN**

**INFORME MENSUAL
CACISA-CR-INF-SUP-RN32-2021-0041
DEL 01 AL 30 DE NOVIEMBRE DEL 2021**

CONSORCIO SUPERVISOR CACISA-CAMACHO & MORA

FECHA DE EMISIÓN: 09 DE DICIEMBRE, DE 2021

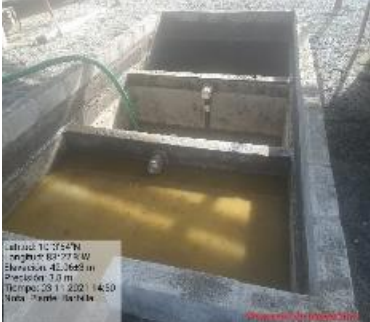
KM	Observaciones	Registro fotográfico
115	Se están realizando trabajos de mejora en la trampa de grasa, las celdas parecen estar funcionando mejor. No obstante, al no tener un desfogue, este sistema es muy susceptible a fallar en condiciones de lluvia.

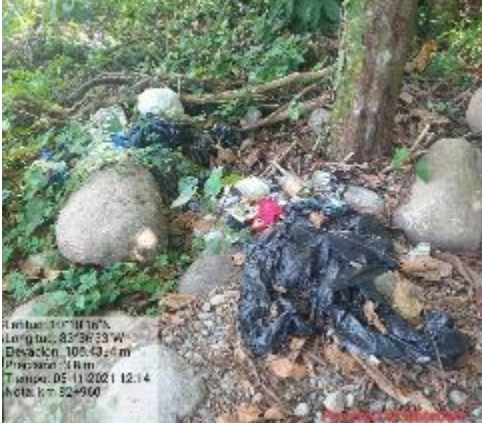
82+960	<p>Se reporta residuos ordinarios dejados en un frente de trabajo ya inactivo. Estos corresponden tanto a residuos ordinarios generados por los trabajadores, como residuos del proceso constructivo.</p> <p>El contratista procede a realizar la limpieza del sitio y dejarlo en condiciones aceptables.</p>

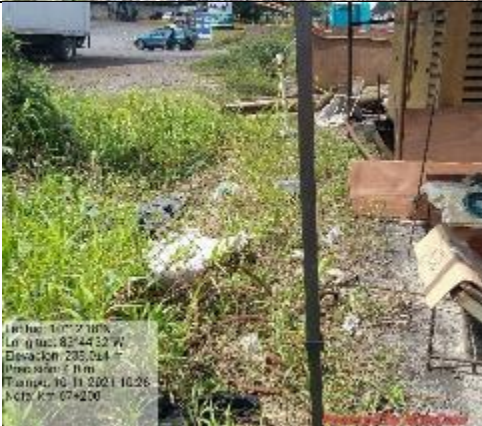
67+200	Se reporta acumulación de residuos sólidos ordinarios, en la parte posterior del área de descanso.

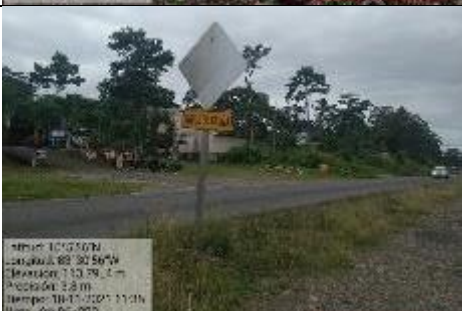
96+220	El rótulo ha sufrido daños por vandalismo. Únicamente queda legible la leyenda "Paso de Fauna".

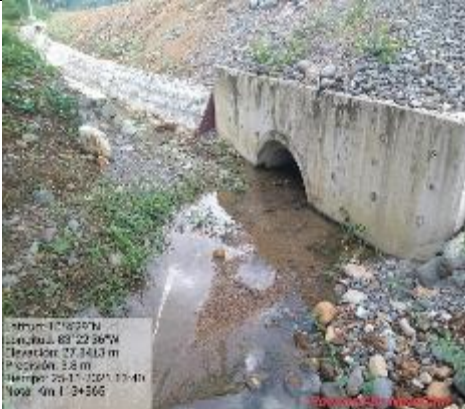
KM	Observaciones	Registro fotográfico
113+565	El paso de fauna está construido, sin embargo, se nota una acumulación de sedimentos en la salida de la alcantarilla, lo que obstruye cerca de la mitad de la sección hidráulica. Hace falta darle mantenimiento y limpieza.

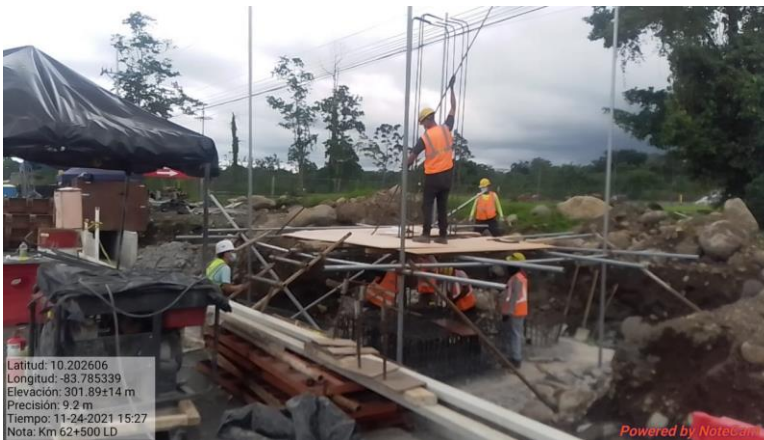
Fotografía número 1

Personal trabajando en tareas específicas sin terminar armado del andamio

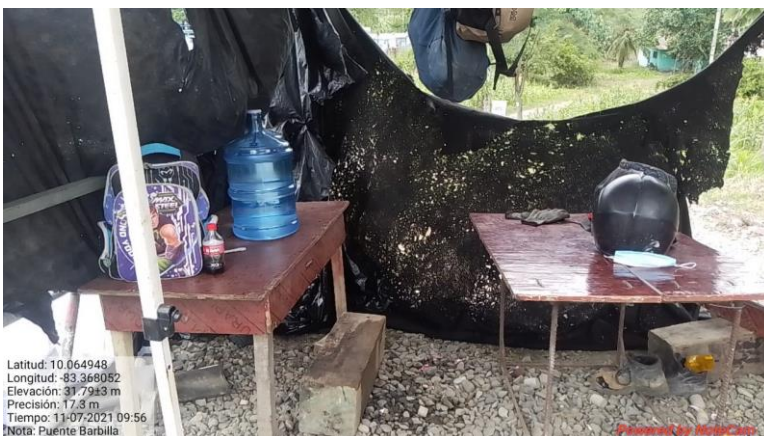
Fotografía número 2

Área de descanso sin condiciones básicas, no hay jabón ni agua para las manos

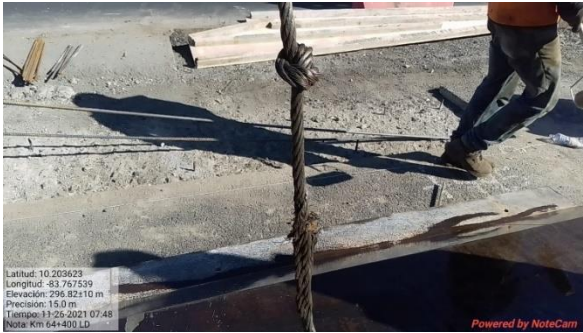
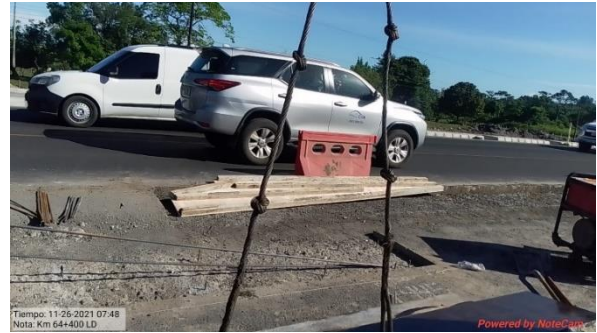
Fotografía número 3

Izajes con elementos inseguros, cables con nudos

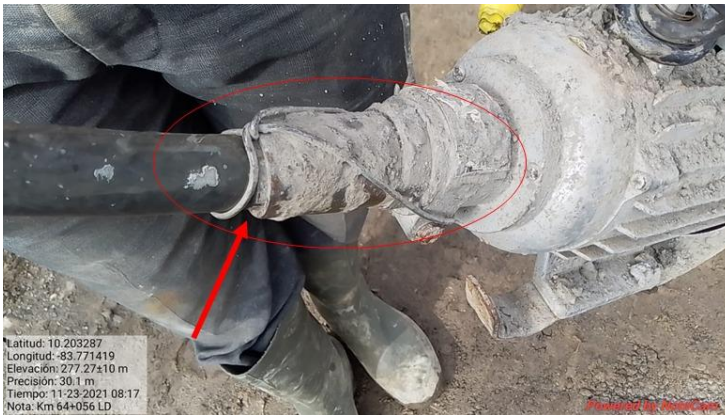
Fotografía número 4

Uso frecuente de alambre en vez de gazas de seguridad

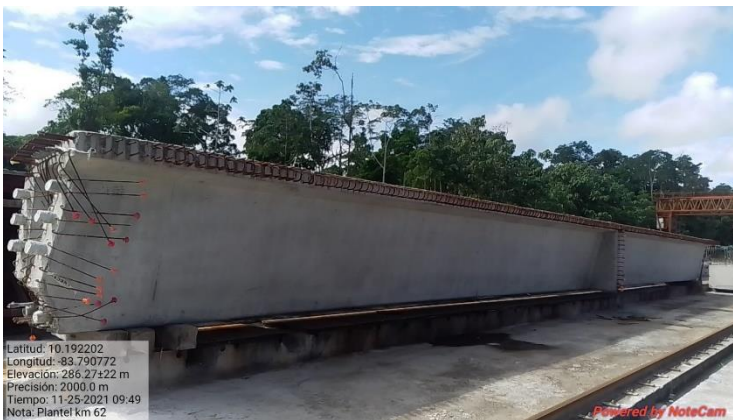
Fotografía número 5

Trabajos en vigas con varillas sin protección en sus aristas, este problema ya había generado una No Conformidad en el pasado

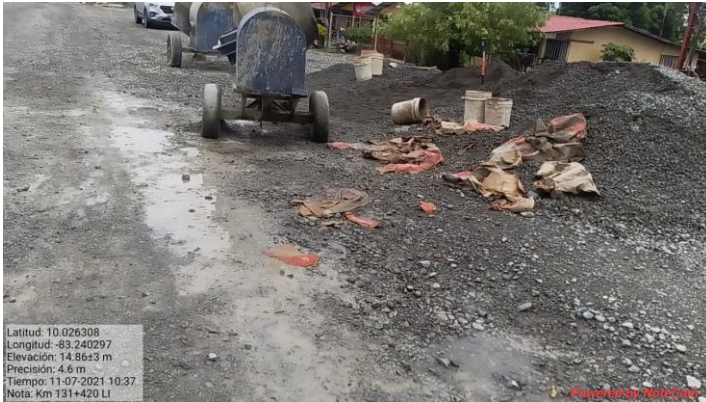
Fotografía número 6

Problemas de orden y limpieza, no hay un control de los desechos generados.

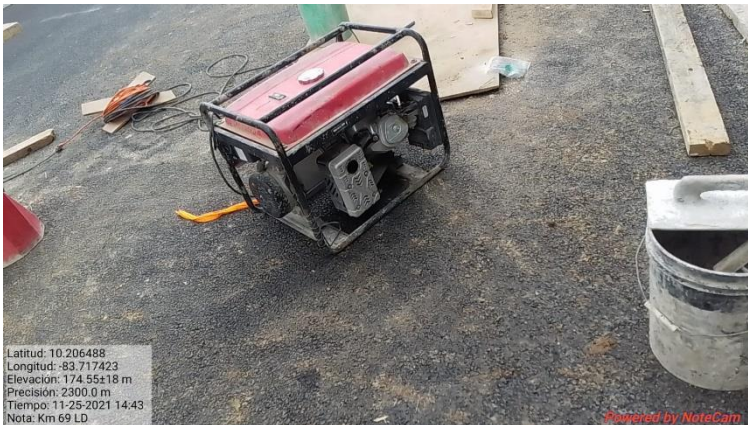
Fotografía número 7

Condición insegura, falta extintor cerca del motor de combustión interna

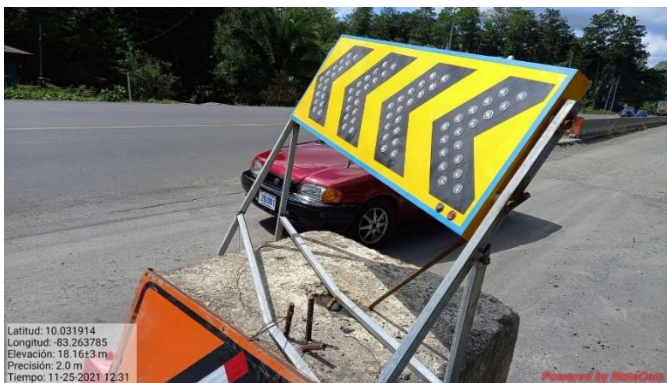
Fotografía número 8

Uso de señales luminosas no autorizadas de acuerdo al plan manejo de tránsito.

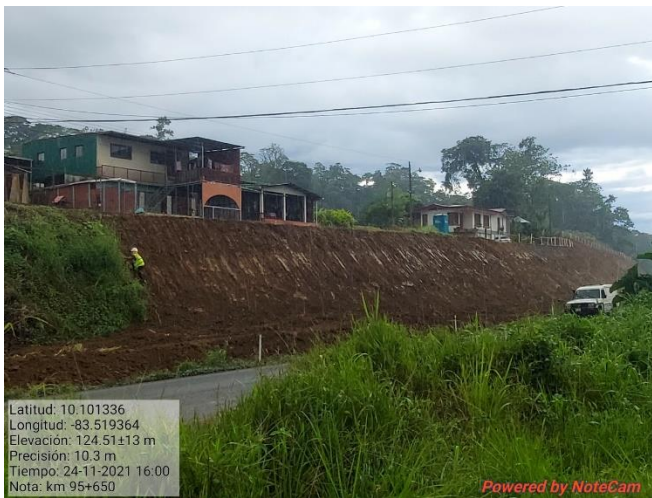
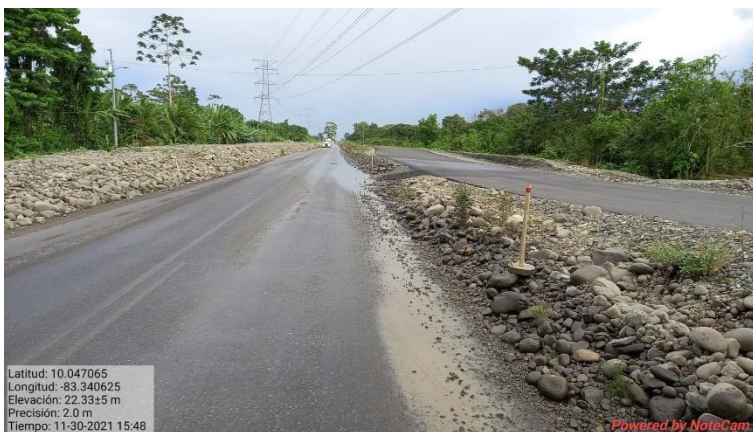
Fotografía número 9

Bordes sin protección, no hay postes, ni cinta.

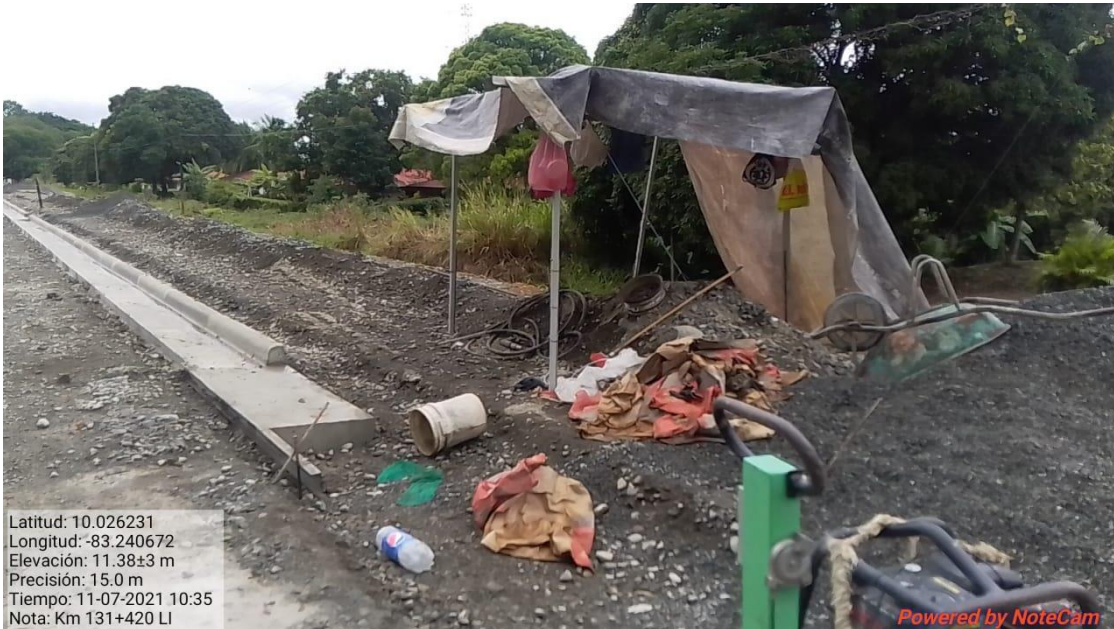
Fotografía número 10

Zona de descanso
incompleta, no hay
mesa, no hay bancos, no
hay agua, no hay
implementos de
limpieza, no hay cabaña
sanitaria

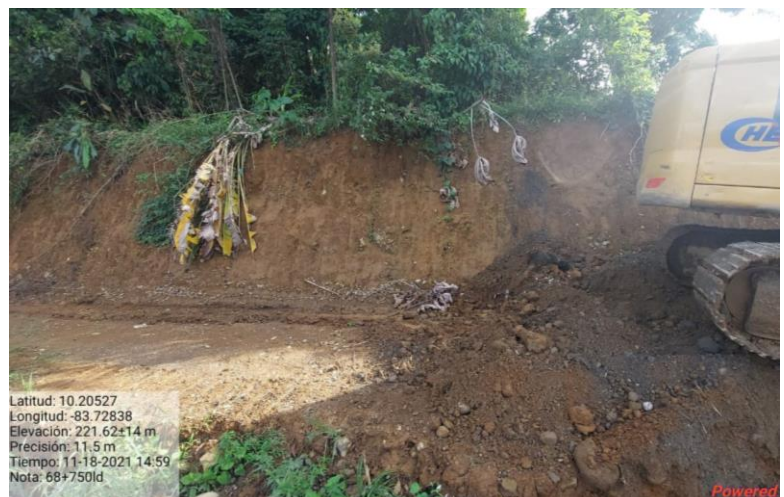
En el km 68+700ld durante la limpieza del talud, se ubicó un probable artefacto lítico. No se ubicó material cerámico. El monitoreo se mantendrá mientras continúen los trabajos en esta área.

Figura 4. Km 68+750ld Limpieza de talud, posible artefacto lítico
