**CONTRATACIÓN DE UNA FIRMA QUE BRINDE LOS SERVICIOS
DE CONSULTORÍA AL CONAVI PARA LA GESTIÓN DEL PROYECTO:
DISEÑO, REHABILITACIÓN Y AMPLIACIÓN DE LA RUTA NACIONAL N°32,
CARRETERA BRAULIO CARRILLO, SECCIÓN: INTERSECCIÓN RUTA
NACIONAL N°4 (CRUCE SARAPIQUÍ)-LIMÓN**

**INFORME MENSUAL
CACISA-CR-INF-SUP-RN32-2021-0042
DEL 01 AL 31 DE DICIEMBRE DEL 2021**

CONSORCIO SUPERVISOR CACISA-CAMACHO & MORA

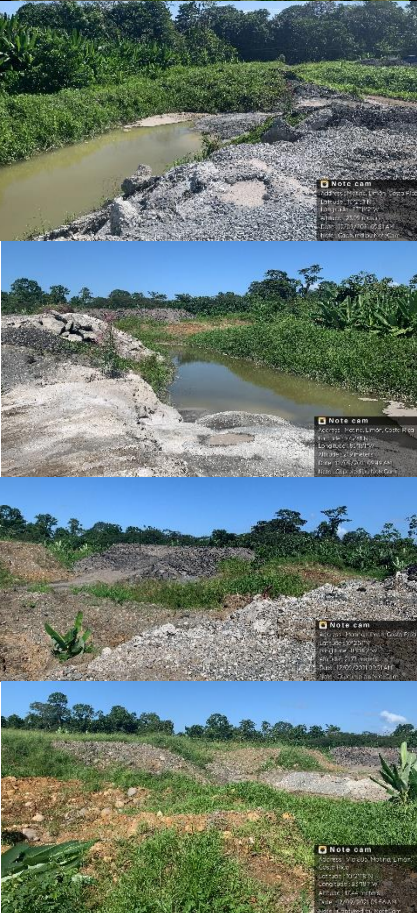
124	Esta escombrera no cuenta con caseta sanitaria. Hay presencia de maquinaria en sitio. Se ha colocado material producto de las actividades de perfilado de asfalto. Se observó material sin ningún tipo de conformación. Además se tiene una laguna con acumulación de agua y vertido de mezcla de concreto. Estas situaciones deben atenderse.

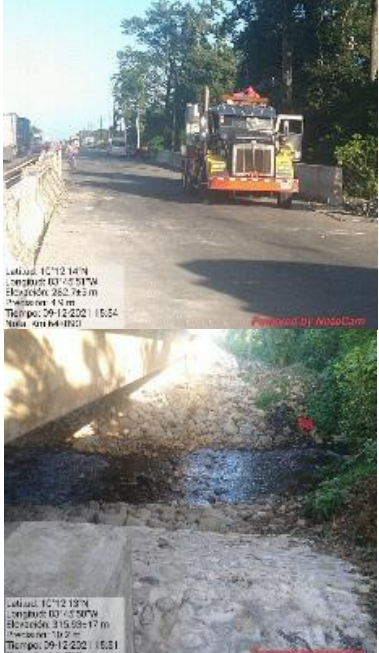
KM	Observaciones	Registro fotográfico
Río Molinos 64+880	<p>No se están realizando trabajos en el puente propiamente dicho, sino en las cunetas en la zona de aproximación. Hay residuos ordinarios pendientes de recoger.</p> <p>El puente se encuentra construido y en se habilita en ocasiones.</p> <p>Las escolleras se encuentran construidas y el cauce se encuentra libre de obstáculos.</p>

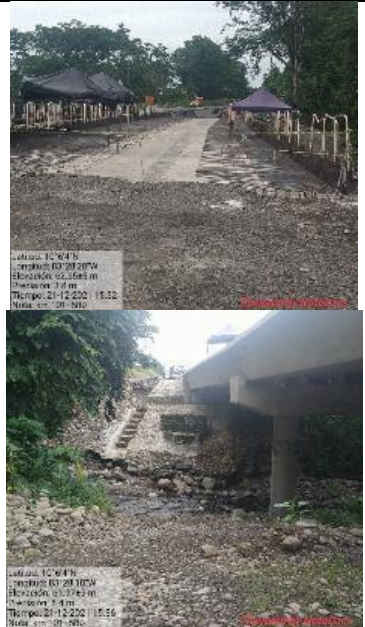
Río Pacuarito 101+580	<p>Hay trabajos en ejecución, se está trabajando en la superestructura del puente, hay sitios habilitados para el descanso y la ingesta de alimentos, cabañas sanitarias, un depósito de materiales, herramientas, e insumos.</p> <p>Se han construido las escolleras, el cauce del río se encuentra libre de obstáculos y obstrucciones.</p> <p>Aun quedan residuos pendientes de recoger.</p>

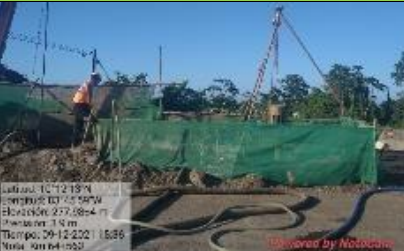
KM	Observaciones	Registro fotográfico
64+560	Como parte de las medidas para el manejo de lodo de generado durante la perforación, se ha colocado un sarán para evitar que el lodo salpique los vehículos y la vía.

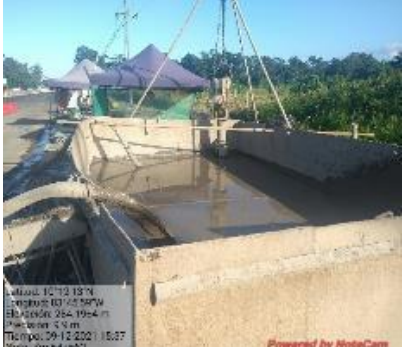
64+560	La pila para la recirculación de lodo, se encuentra en buenas Condiciones, no hay rastros de fugas.

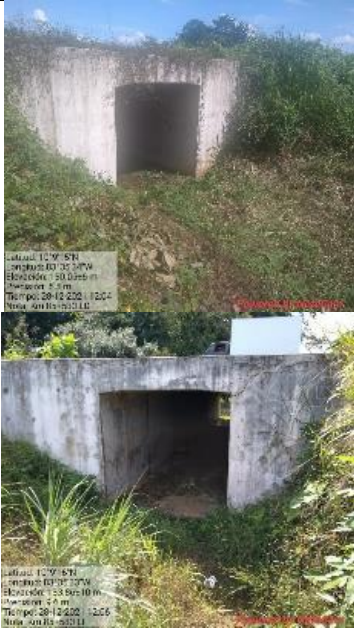
KM	Observaciones	Registro fotográfico
85+580	La estructura del paso de fauna se encuentra construida.

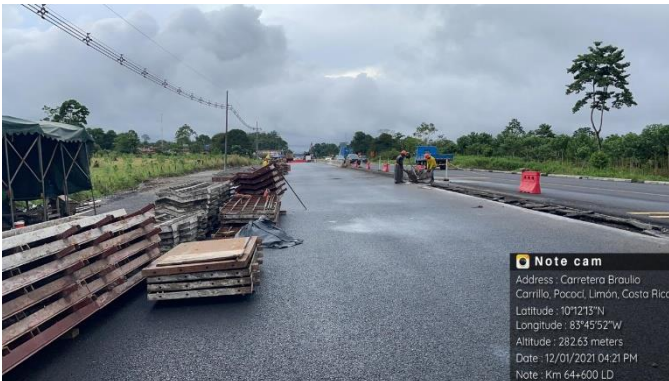
Fotografía número 1

Personal trabajando sin un perímetro de seguridad que lo resguarde en vía nueva

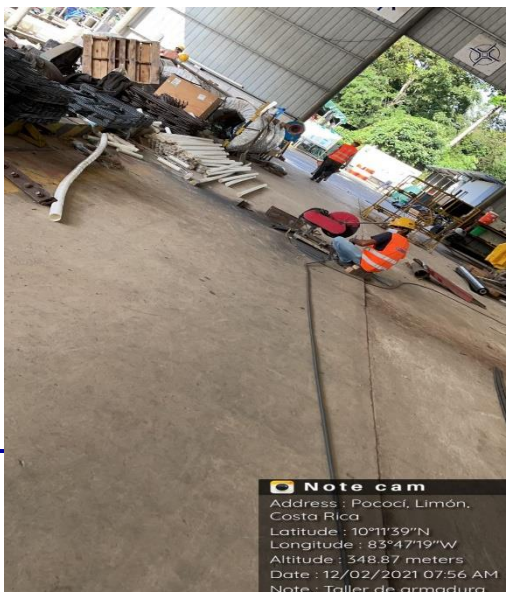
Fotografía número 2

Colaborador realiza labores de trabajo en caliente sin su equipo de protección adecuado

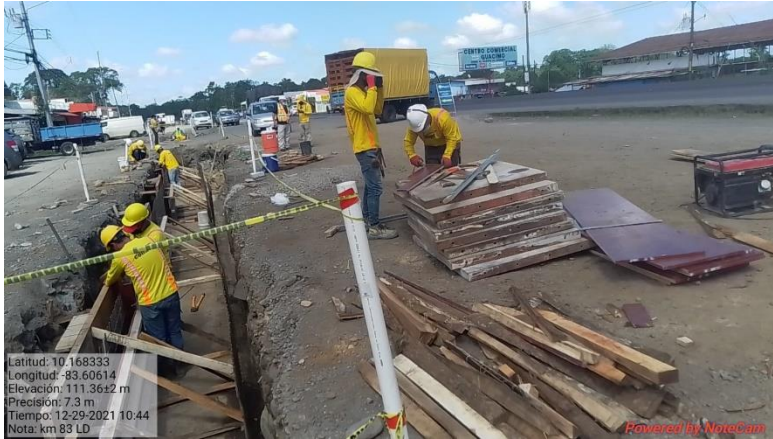
Fotografía número 3

Personal subcontratista sin área de descanso, tienen hieleras bajo el sol

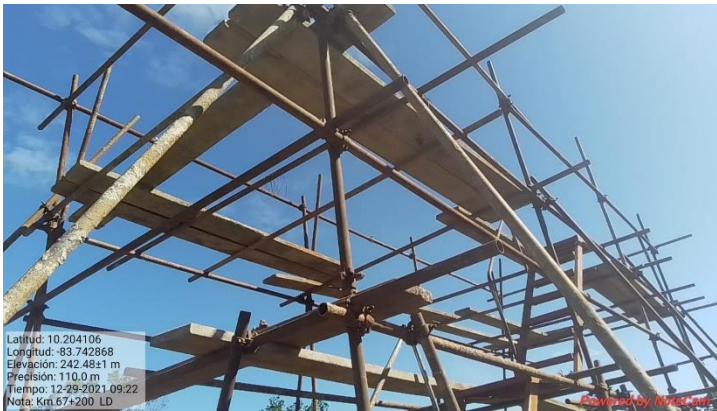
Fotografía número 4

Condiciones inseguras en plataformas de andamio que no cumplen con estandar

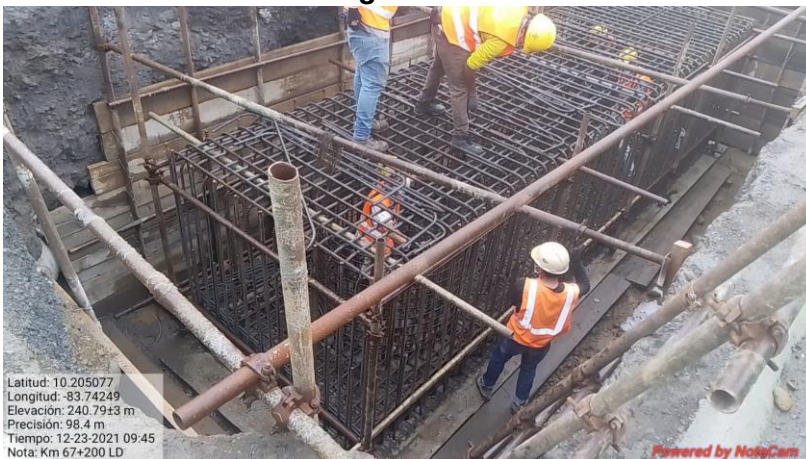
Fotografía número 5

Trabajos de armadura en nivel inferior sin acceso seguro

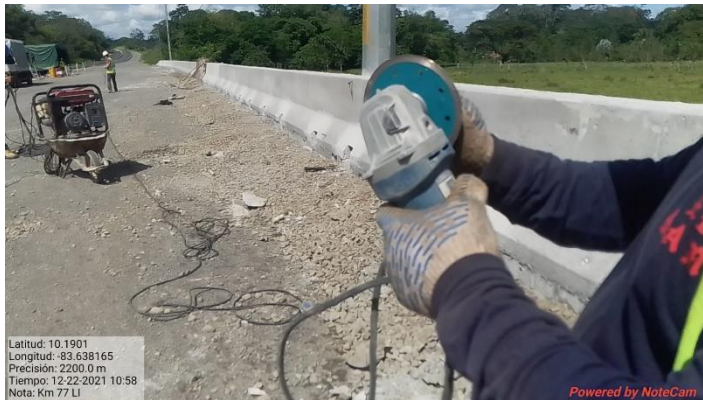
Fotografía número 6

Herramienta de corte o pulido sin cobertor de seguridad

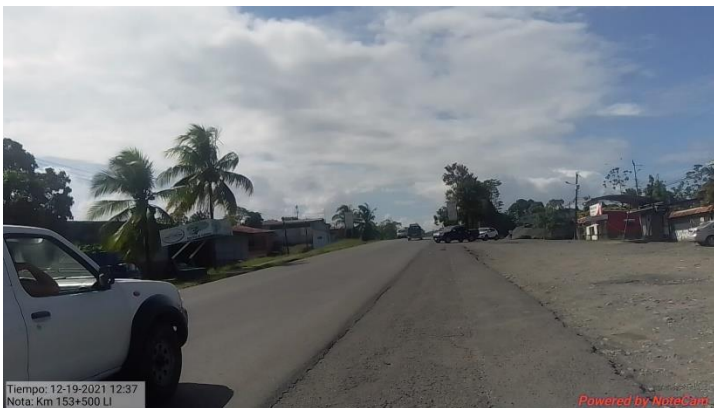
Fotografía número 7

Condición insegura, faltan postes delimitando área de trabajo

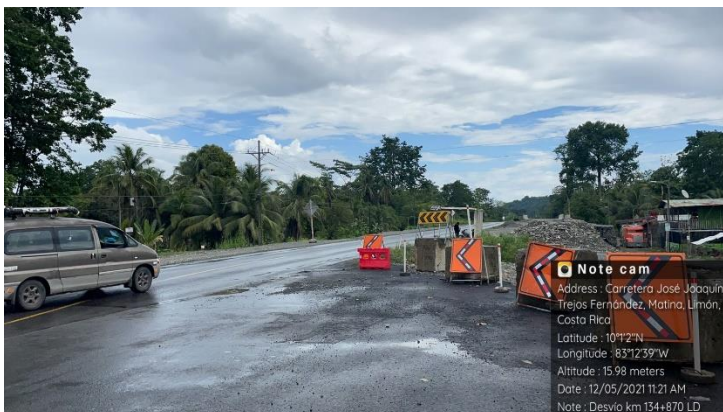
Fotografía número 8

Uso de señales luminosas no autorizadas de acuerdo al plan manejo de tránsito.

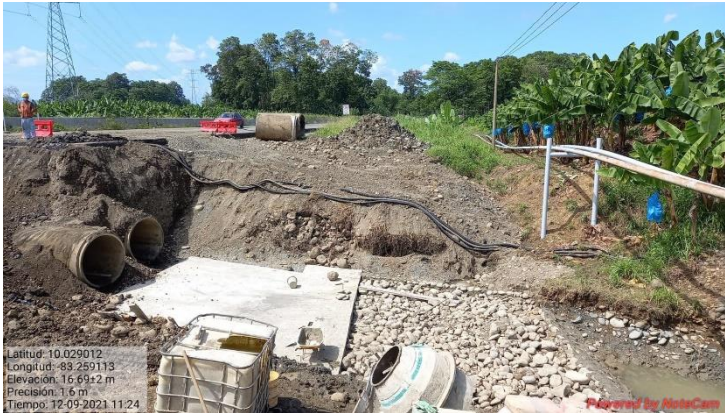
Fotografía número 9

Bordes sin protección, y no hay acceso seguro a excavación.

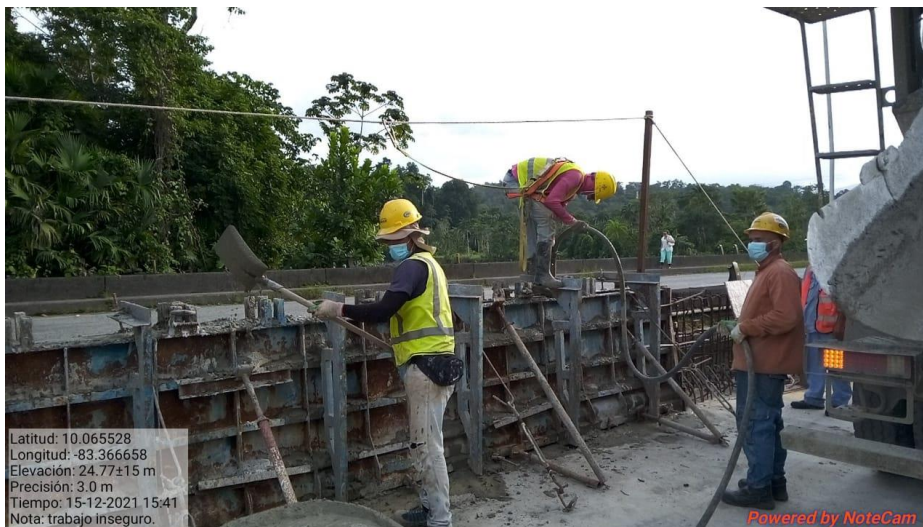
Fotografía número 10

Trabajos en altura con protección inadecuada, se usa línea de vida en mecate .
