**CONTRATACIÓN DE UNA FIRMA QUE BRINDE LOS SERVICIOS  
DE CONSULTORÍA AL CONAVI PARA LA GESTIÓN DEL PROYECTO:  
DISEÑO, REHABILITACIÓN Y AMPLIACIÓN DE LA RUTA NACIONAL N°32,  
CARRETERA BRAULIO CARRILLO, SECCIÓN: INTERSECCIÓN RUTA  
NACIONAL N°4 (CRUCE SARAPIQUÍ)-LIMÓN**

**INFORME MENSUAL  
CACISA-CR-INF-SUP-RN32-2021-0043  
DEL 01 AL 31 DE ENERO DE 2022**

**CONSORCIO SUPERVISOR CACISA-CAMACHO & MORA**

**FECHA DE EMISIÓN: 09 DE FEBRERO DE 2022**

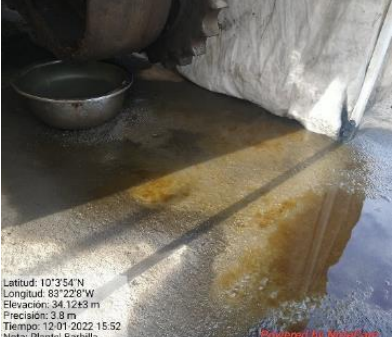
Plantel Barbilla K115	Falta de atención en el manejo de sustancias peligrosas, la lluvia se acumuló sobre el geotextil que sirve de techo y permeó goteando sobre el recipiente que contenía restos de aceite hasta su desbordamiento.

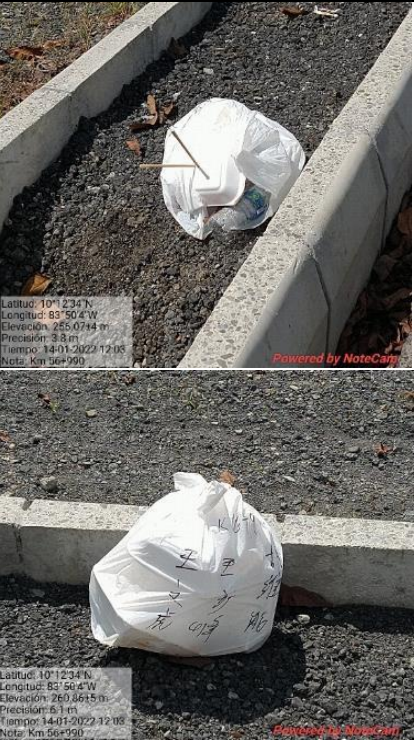
KM	Observaciones	Registro fotográfico
56+990	Se reportan residuos sólidos pendientes de recoger.

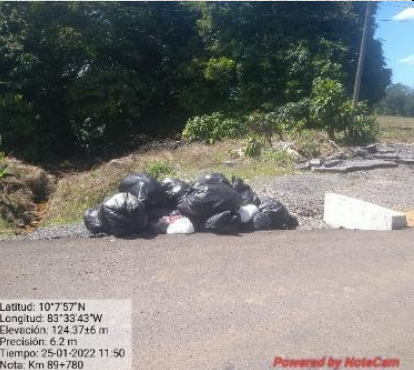
89+780	Residuos sólidos ordinarios pendientes de recoger, a pesar de que hace varias semanas se terminaron los trabajos en ese frente.

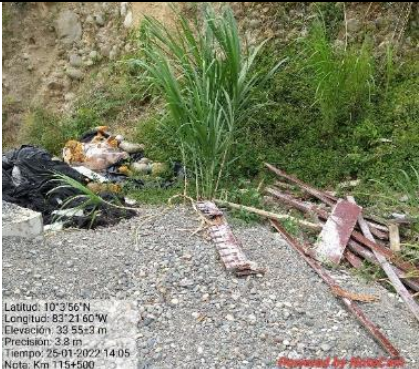
KM	Observaciones	Registro fotográfico
115+500	Residuos sólidos pendientes de recoger, a pesar de ese frente de trabajo se encuentra inactivo desde hace varios meses.

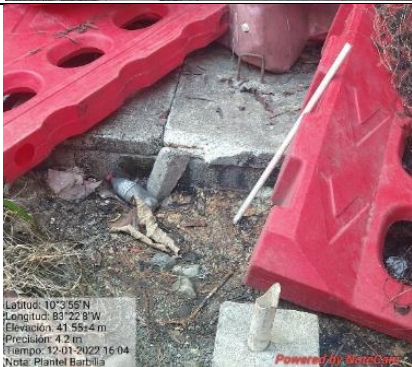
Km	Observaciones	Registro fotográfico
115 Plantel Barbilla	El sistema de sedimentadores está funcionando adecuadamente, el agua de la última pila se reutiliza para lavar los tanques de las automezcladoras de concreto.	  <p>Latitud: 10°3'49"N            Longitud: 83°22'12"W            Elevación: 57.51±8 m            Precisión: 4.4 m            Tiempo: 06-01-2022 15:47            Nota: Plantel Barbilla</p>
Plantel Barbilla K115	Se indica que la trama de grasa, que recoge las aguas de área de cocina, se encuentra rebalsada. Hay residuos y mal olor.

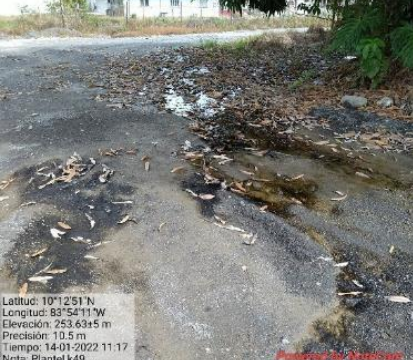
Km	Observaciones	Registro fotográfico
Plantel k49	Derrame de lo que parece ser aditivo para concreto. Se reportó para su debida atención.

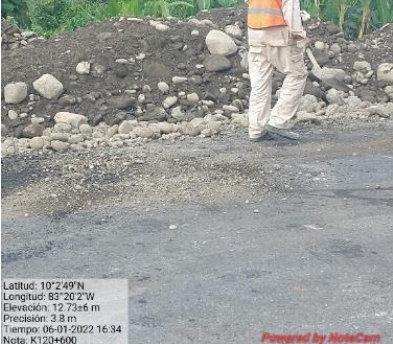
Km	Observaciones	Registro fotográfico
120+600	En este frente de trabajo se reportó un derrame de aceite hidráulico, no obstante, para su atención utilizaron arena convencional. Se debe revisar los procedimientos y cumplir con lo indicado en los protocolos ambientales.

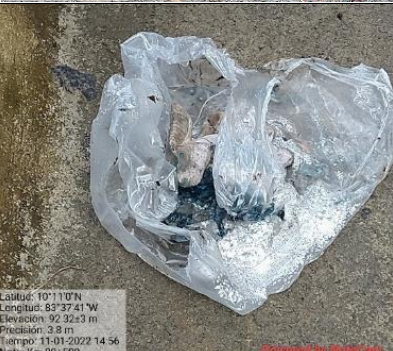
80+500	Residuos contaminados con grasa se dejaron en el frente de trabajo.

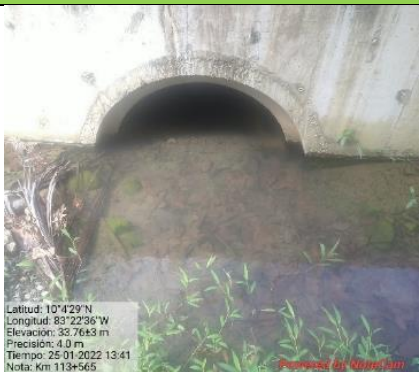
KM	Observaciones	Registro fotográfico
113+565	El paso de fauna se encuentra construido y habilitado, es una alcantarilla redonda. Se encuentra funcionando a pesar de la gran cantidad de sedimento que acumula. En su interior habitan murciélagos.

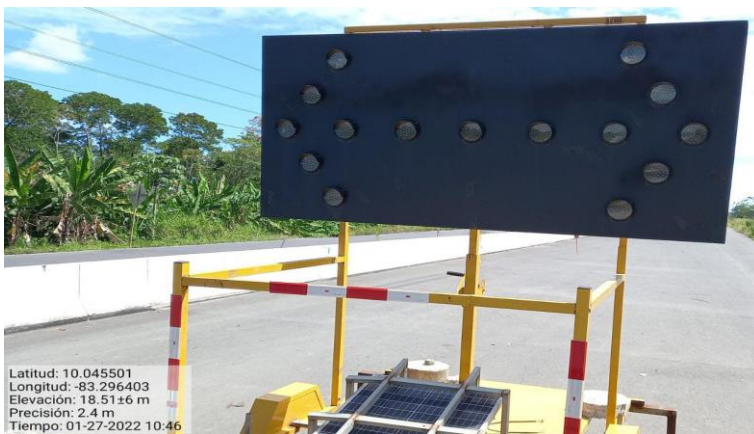
### Fotografía número 1

Flechadora dañada por hurto de batería

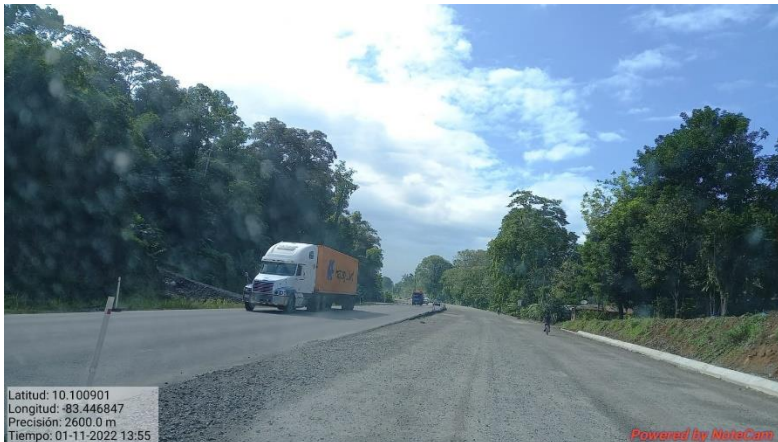
**Fotografía número 2**

Falta de postes en bordes de carretera

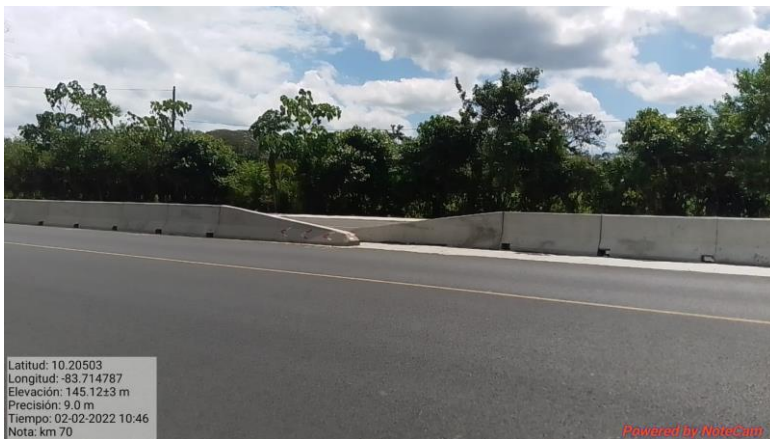
**Fotografía número 3**

Zonas de paso peatonales sin señalización ni protección para evitar colisión frontal

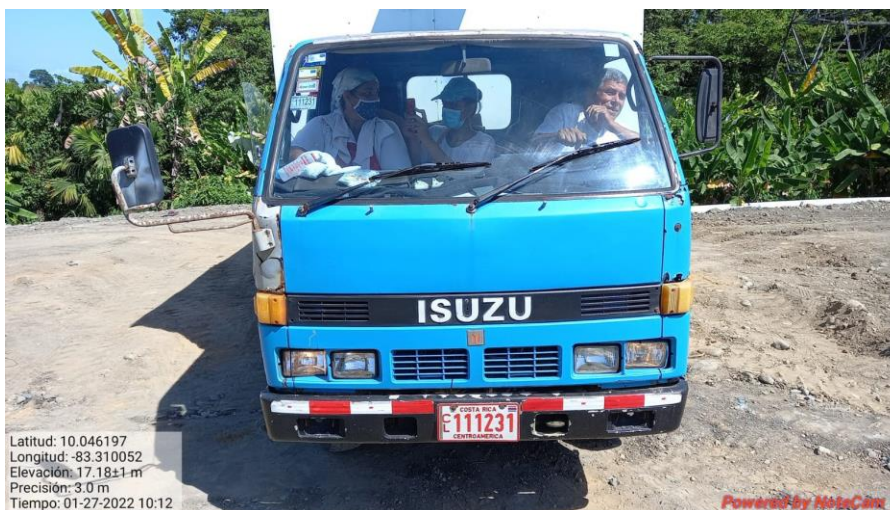
**Fotografía número 4**

Frecuente invasión de personal ajeno a áreas operativas exponiéndose a riesgo de lesiones

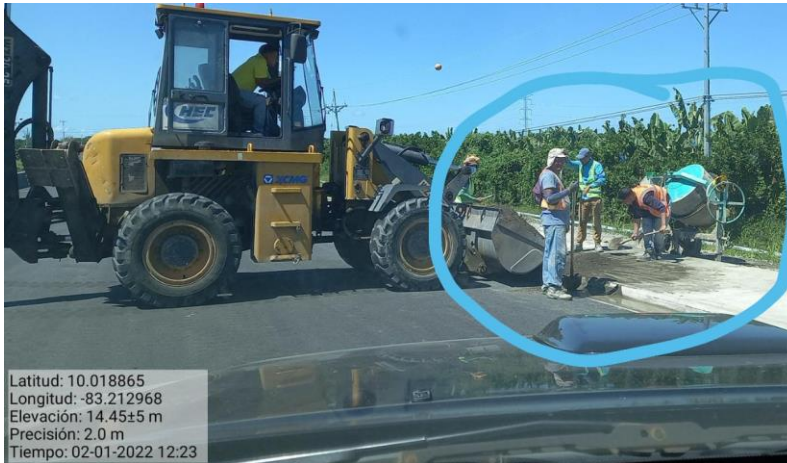
**Fotografía número 5**

Personal no cumple con el uso obligatorio de equipo de protección personal, problema continuo con subcontratos de CHEC

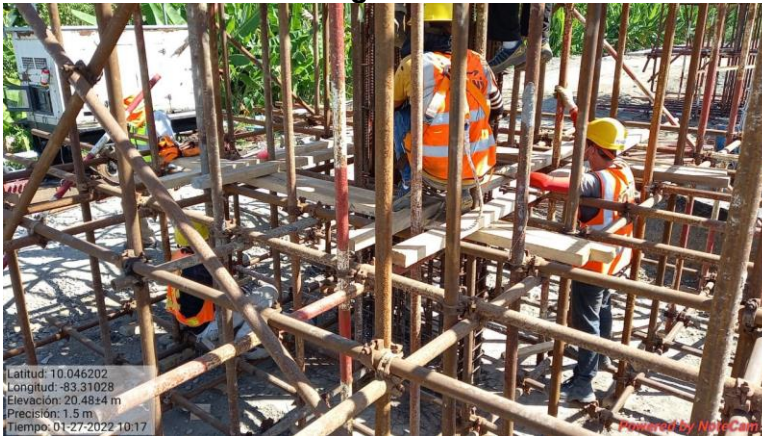
**Fotografía número 6**

Malas prácticas constructivas en trabajos con andamio tubular, no se usan plataformas, solo alfajillas

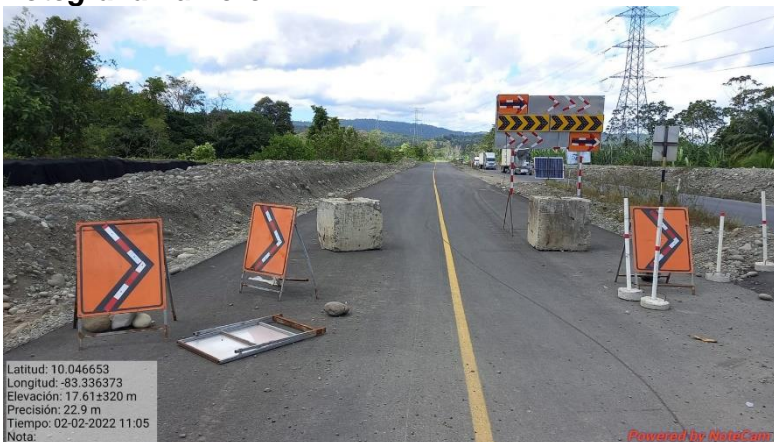
**Fotografía número 7**

Falta de mantenimiento a señales en desvíos

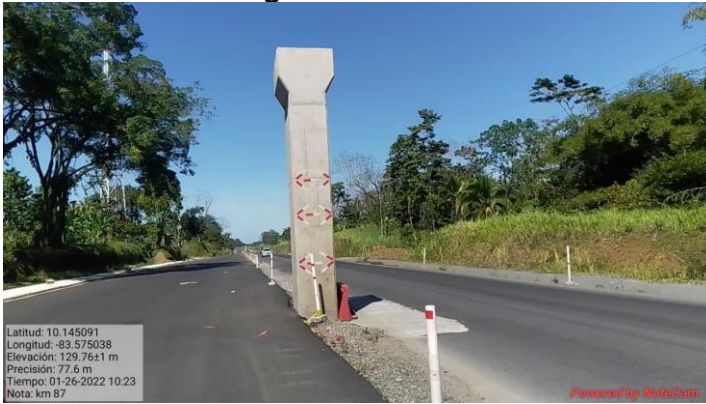
**Fotografía número 8**

Falta de protección y señalización a pilas centrales de puentes

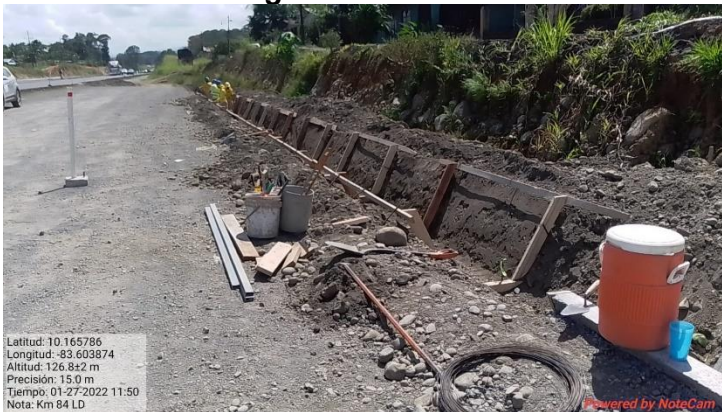
**Fotografía número 9**

No hay área de descanso completa, ni Condiciones básicas de seguridad

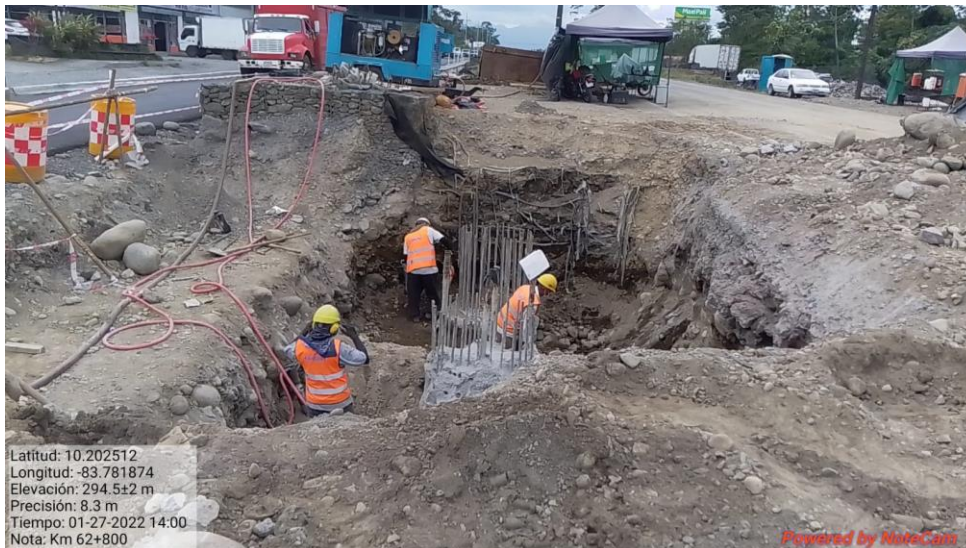
**Fotografía número 10**

No hay barricada de seguridad en el área de trabajo, no hay acceso seguro a excavación
