## INDICE

El Consorcio Supervisor RN32, mediante la Contratación Directa Internacional UER32- 004-2017, es adjudicataria del contrato de servicios "Contratación de una Firma que brinde los Servicios de Consultoría al CONAVI para la Gestión del Proyecto: Diseño, Rehabilitación y Ampliación de la Ruta Nacional No. 32, Carretera Braulio Carrillo, Sección: Intersección Ruta Nacional No. 4 (Cruce Sarapiquí)-Limón", promovido por el Consejo Nacional de Vialidad (CONAVI).

El objeto de la presente contratación será el suministro de los servicios de consultoría a la UE- RN32 del CONAVI, para la gestión del proyecto de diseño, rehabilitación y ampliación de la ruta nacional No. 32, Carretera Braulio Carrillo, Sección: Intersección Ruta Nacional No. 4 (Cruce Sarapiquí)-Limón obra vial, que se ejecutará de acuerdo con lo previsto en el respectivo Contrato de Diseño y Construcción (CDC), el contrato y conforme a las estipulaciones del cartel de la contratación, promovida por el CONAVI y que a la fecha ha sido adjudicada al Consorcio Supervisor RN32.

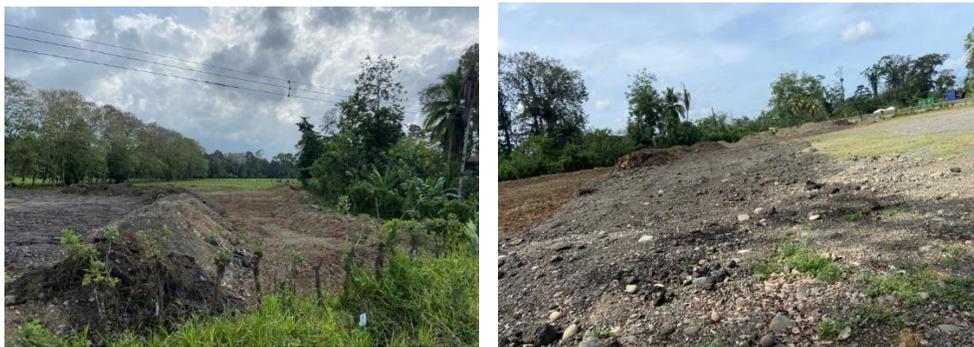
En Rama 3, se habilitó una nueva escombrera en km 136+200, la cual será manejada por la subcontratista HSolis. Actualmente cuenta con aproximadamente 7 viajes de tierra vegetal, los cuales se solicitó reubicar en un espacio designado dentro de la misma escombrera. Además, se deben realizar las obras propuestas en el diseño para el manejo de aguas y control de sedimentos.

Fotografía 1 y Fotografía 2. Condiciones actuales de la escombrera k136+200.

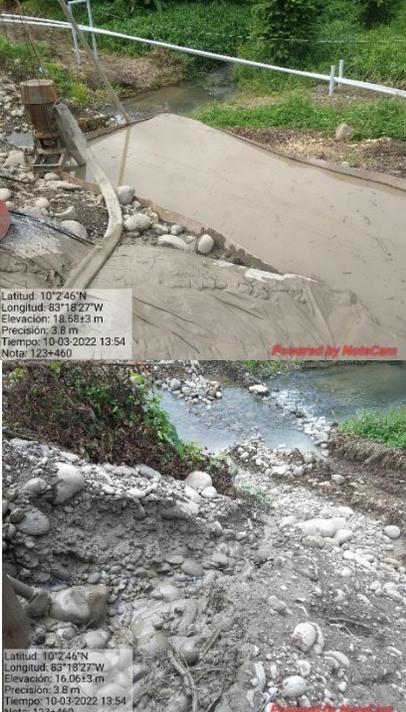
<p>           Latitud: 10°2'48"N            Longitud: 83°19'32"W            Elevación: 20.9544 m            Precisión: 3.8 m            Tiempo: 10-03-2022 13:14            Nota: 121+450         </p>
123+460	Se reporta un derrame de lodos debido al rebalse por encima de la pila. Estos lodos van hacia la quebrada.

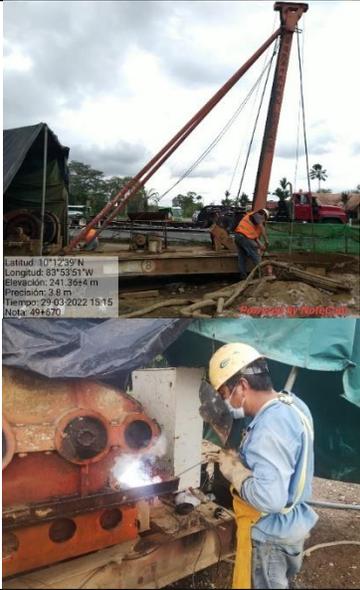
8	49+670	La pilotera se encuentra funcionando y cumple con las medidas ambientales. Se reportó una perforación en el fondo de la bandeja, para su inmediata reparación.

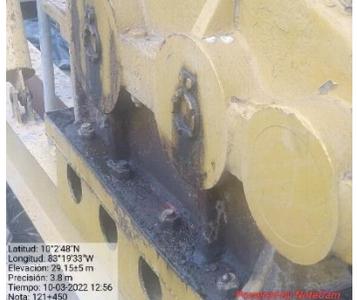
<p>Latitud: 10°248'N            Longitud: 83°1933'W            Elevación: 16.7113 m            Precisión: 3.8 m            Tiempo: 10/03/2022 12:52            Nota: 121+450</p>
121+600	La máquina perforadora ubicada en la margen izquierda, se encuentra derramando aceite, la bandeja de contención no está cumpliendo la función de recoger todo el aceite, sino que una parte está cayendo por fuera de la estructura.

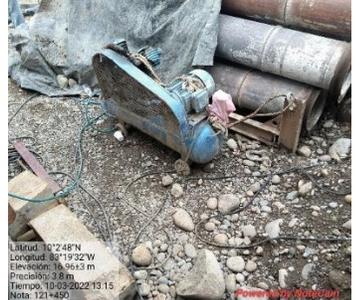
<p>Latitud: 10°248'N            Longitud: 83°1933'W            Elevación: 26.1565 m            Precisión: 3.8 m            Tiempo: 10/03/2022 12:56            Nota: 121+450</p>
121+450	Los compresores portátiles, por lo general presentan fugas de aceite o se producen derrames de combustible, por lo que se recomienda siempre mantenerlos dentro de una bandeja para contener esos derrames y evitar la contaminación del suelo. Los incumplimientos se reportan vía memorándum, o en caso de reincidencia mediante una No Conformidad ambiental.

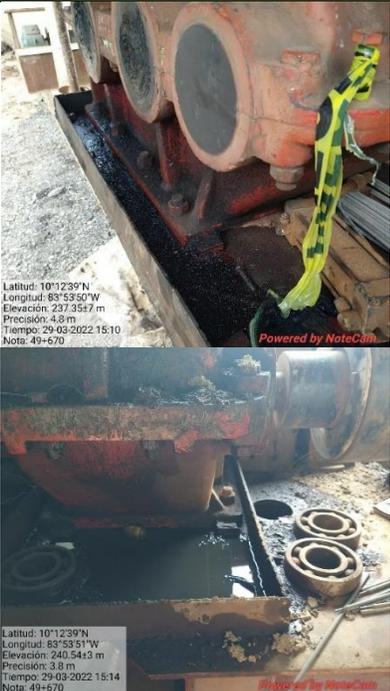
Km	Observaciones	Registro fotográfico
49+670	Derrame en bandeja de contención que debe atenderse.

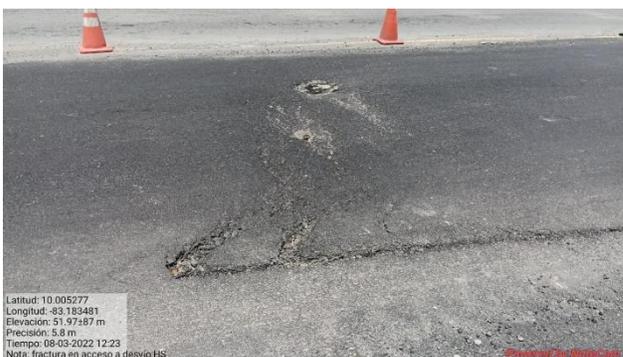
### Fotografía número 1

Fractura de carpeta justo en ingreso de desvío km 138

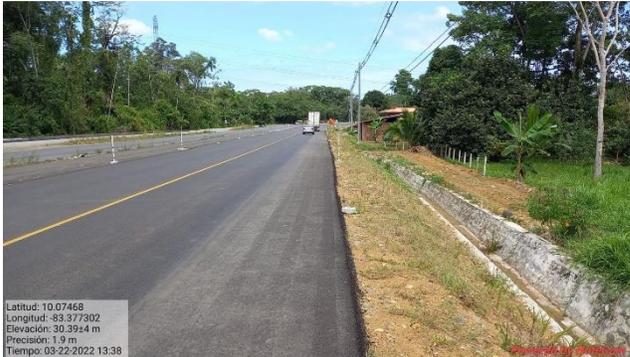
**Fotografía número 2**

Sin delimitación LD  
 sector km 114

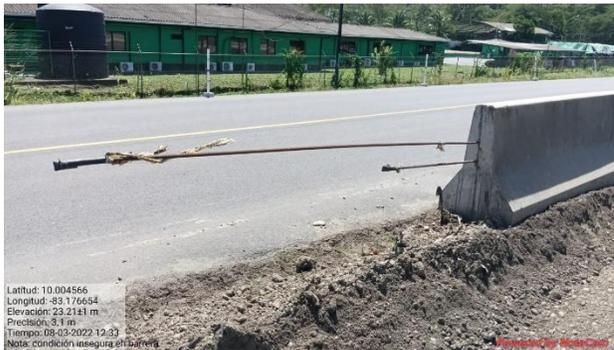
**Fotografía número 3**

Varillas expuestas,  
 condición insegura  
 frente Abopac sector  
 HS

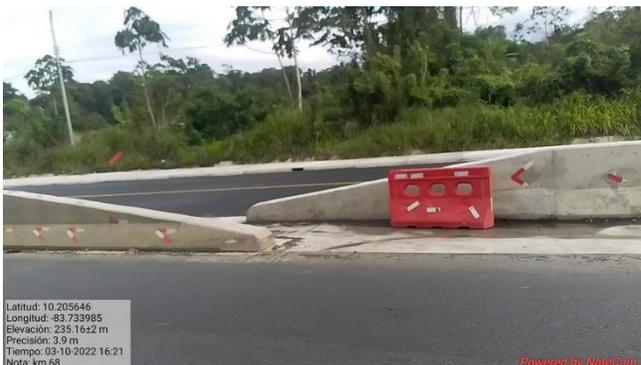
**Fotografía número 4**

Barrera corrida en  
 zona peatonal km  
 68

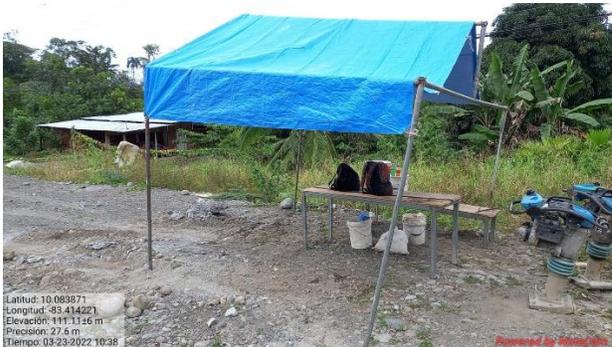
**Fotografía número 5**

Zona de descanso  
incompleta  
Sector Meco

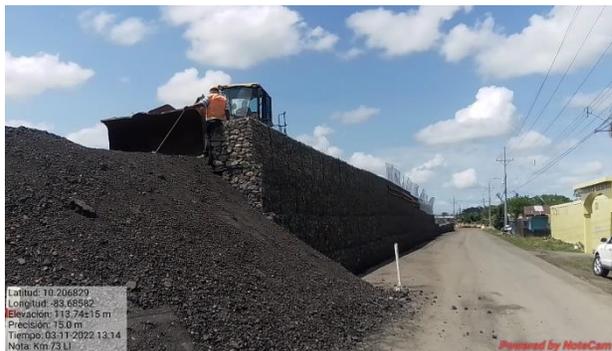
**Fotografía número 6**

Trabajos en altura sin  
protección activa km  
73

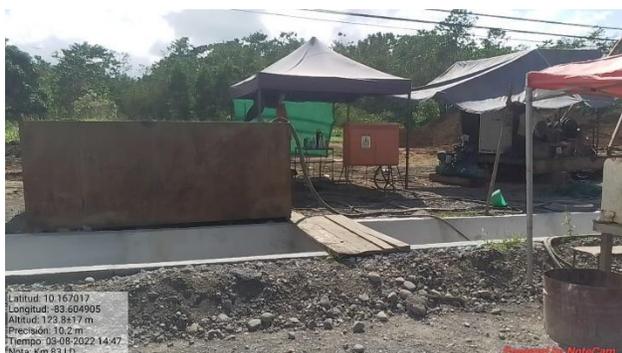
**Fotografía número 7**

Zonas de paso no  
cumplen, km 83 LD

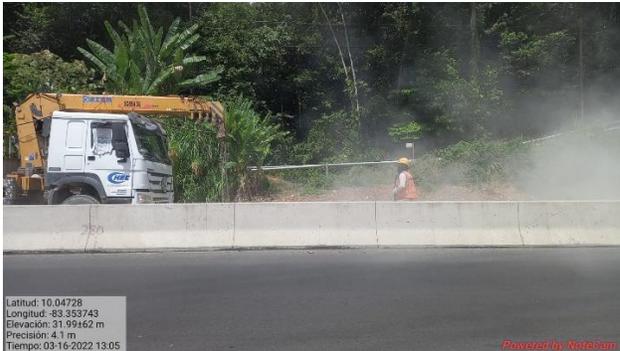
**Fotografía número 8**

Personal  
soplado sin  
EPP adecuado  
km 114

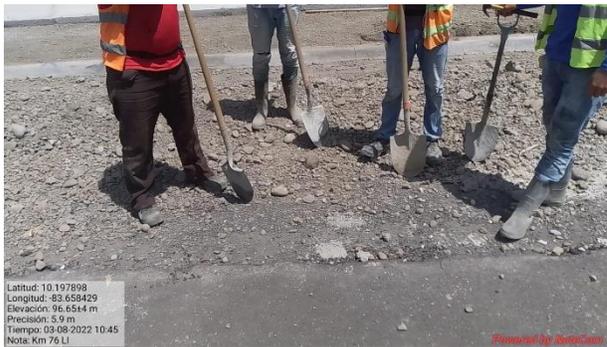
**Fotografía número 9**

Personal sub  
contratado sin  
calzado km 76

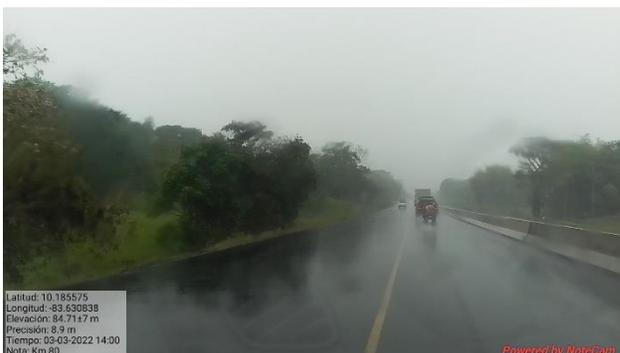
**Fotografía número 10**

Falta de  
señalización LD km  
80

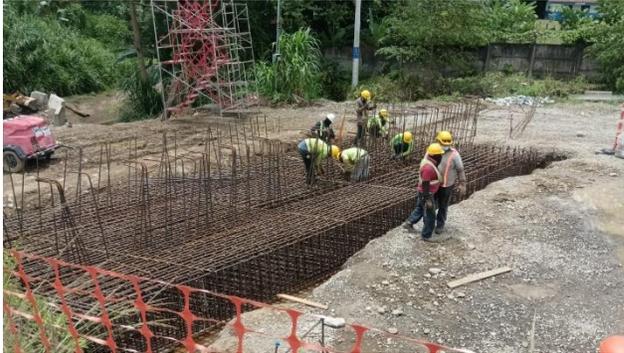
**Fotografía número 11**

Acceso a zona de trabajo sin barricada, Río Blanco

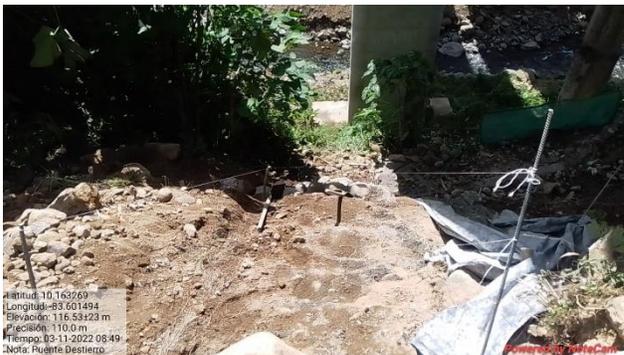
**Fotografía número 12**

Acceso inseguro a bastiones de Río Destierro

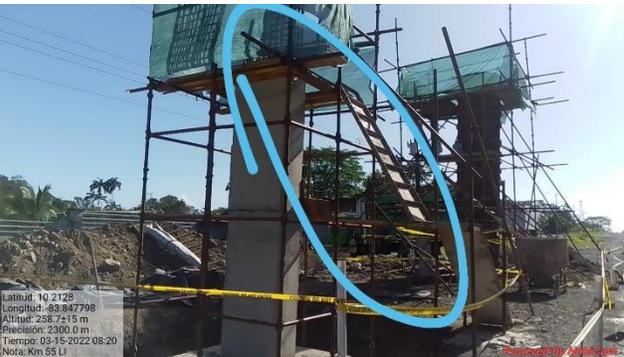
**Fotografía número 13**

Acceso a andamio km 55 incorrecto, se usa molde Simmons en vez de escalera

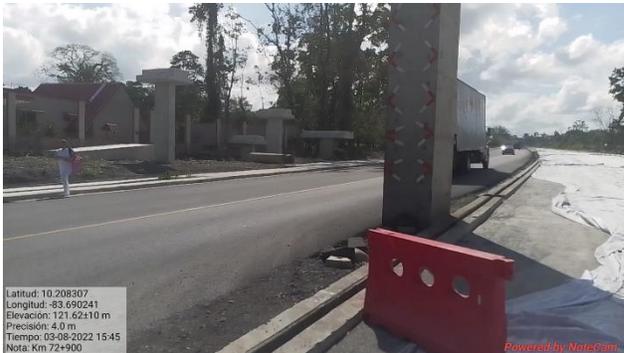
**Fotografía número 14**

Pila central sin protección km 55

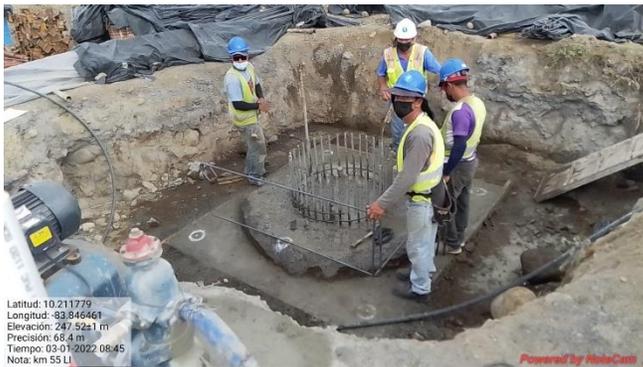
**Fotografía número 15**

Acceso a zona de excavación incorrecto km 55
