**CONTRATACIÓN DE UNA FIRMA QUE BRINDE LOS SERVICIOS
DE CONSULTORÍA AL CONAVI PARA LA GESTIÓN DEL PROYECTO:
DISEÑO, REHABILITACIÓN Y AMPLIACIÓN DE LA RUTA NACIONAL N°32,
CARRETERA BRAULIO CARRILLO, SECCIÓN: INTERSECCIÓN RUTA
NACIONAL N°4 (CRUCE SARAPIQUÍ)-LIMÓN**

**INFORME MENSUAL
CACISA-CR-INF-SUP-RN32-2022-0046
DEL 01 AL 30 DE ABRIL DE 2022**

CONSORCIO SUPERVISOR CACISA-CAMACHO & MORA

FECHA DE EMISIÓN: 06 DE MAYO DE 2022

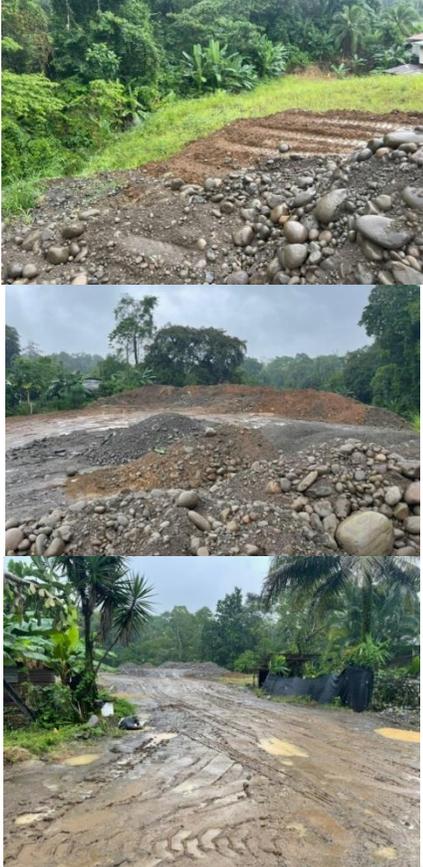
KM	Descripción	Registro fotográfico
107+670	Hay materiales sin conformar. No hay separación de la capa vegetal. No hay manejo de aguas al pie del talud.

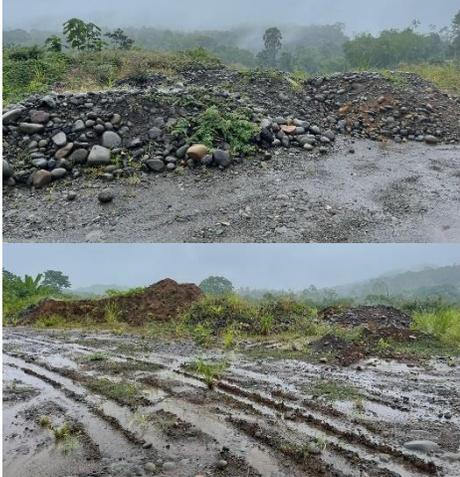
KM	Descripción	Registro fotográfico
109	Sin actividades. Hay material sin conformar.

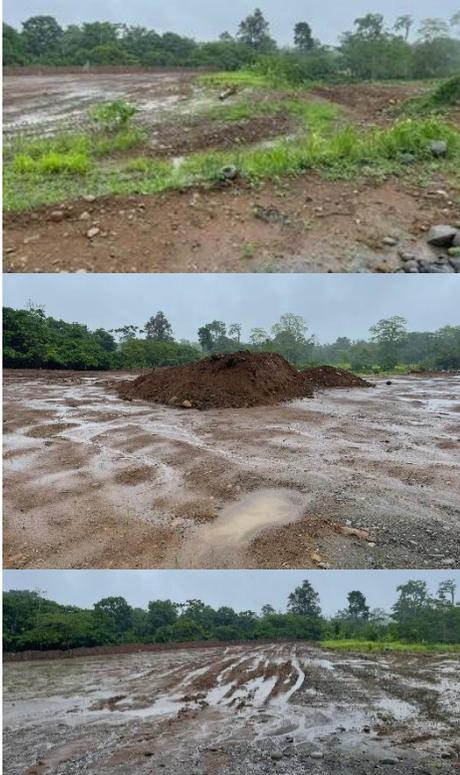
112+500	Hay materiales sin conformar. Faltan obras para manejo de aguas.

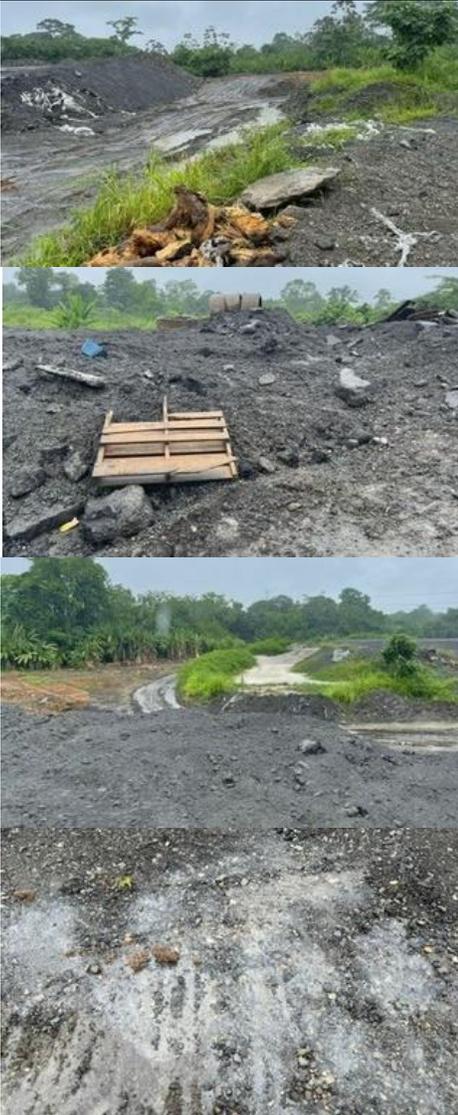
124	Hay presencia de residuos sólidos varios. Hay material sin conformar. Hay manchas visibles de HC en residuos asfálticos.

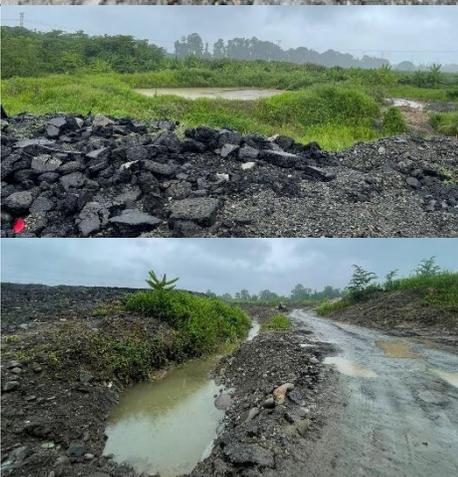
132+400	Sin obras. Hay residuos de asfalto recientemente colocados. No hay separación de la capa vegetal. Faltan obras para manejo de aguas pluviales.

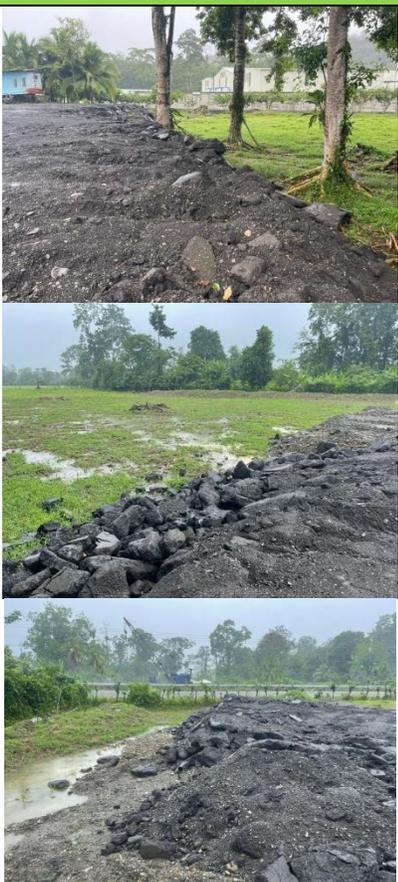
KM	Descripción	Registro fotográfico
136+200	Hay materiales sin conformar. No hay separación de la capa vegetal ni protección de árboles existentes. Faltan obras para el manejo de aguas pluviales.

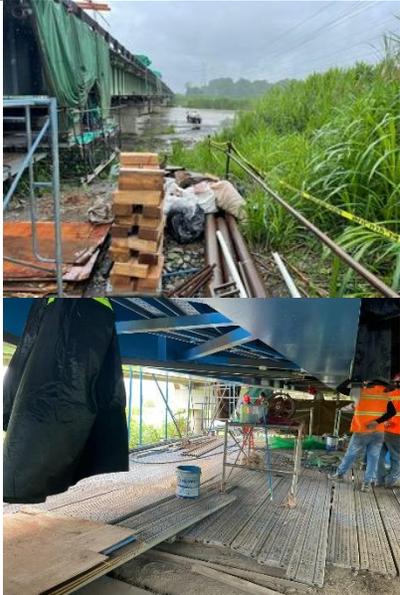
KM	Observaciones	Registro fotográfico
125+300 Puente Río Chirripó	Se observan residuos sólidos varios. Hay pinturas y solventes sin contención. Se debe mejorar el orden y la limpieza.

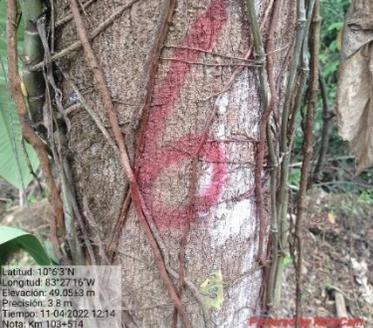
KM	Observaciones	Registro fotográfico
103+514	Se reporta a CONAVI, la condición en la que se se está solicitando un anexo al inventario forestal, ya que los árboles presentan doble marcaje, uno del inventario original, y otro del inventario para anexo. Es decir, se está solicitando permiso para árboles que ya fueron autorizados por SINAC, generando atrasos.

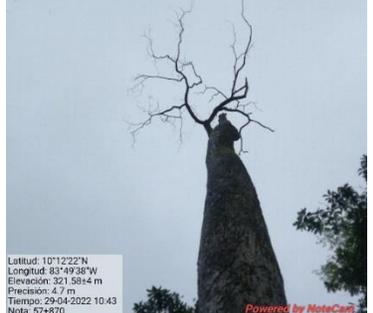
58+000	Se reporta la condición peligrosa en la que han quedado algunos árboles una vez finalizada la tala de los que tenían permiso.

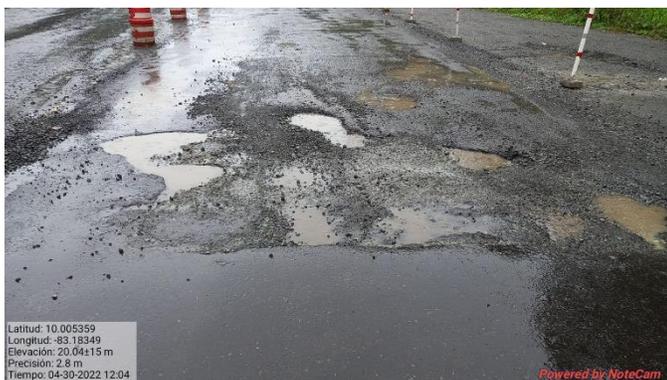
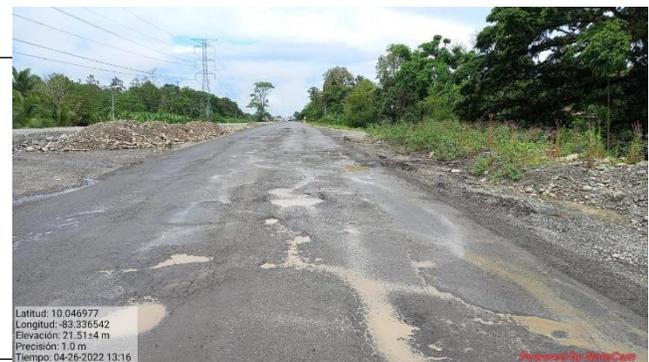
Fotografía número 1

Malas condiciones en zonas de desvíos, HS km 138, Rama 2 km 120

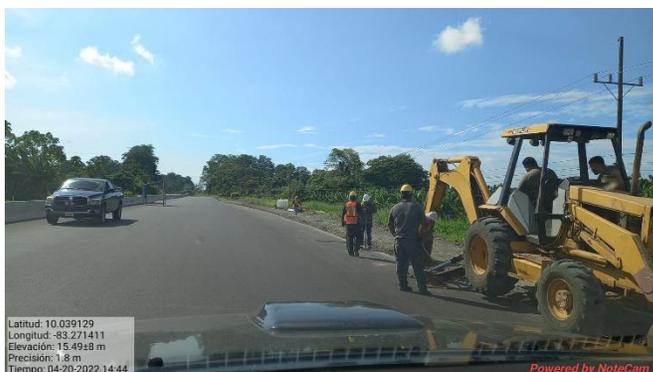
Fotografía número 2

Trabajos adyacentes a la vía en uso sin bloqueos o banderillero km 132

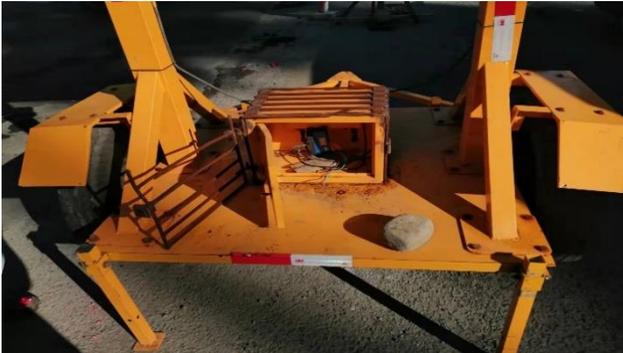
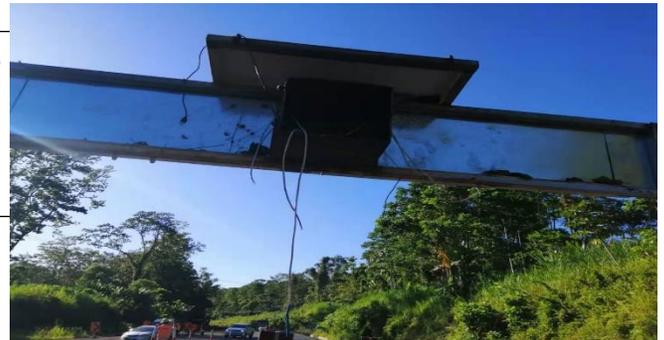
Fotografía número 3

Vandalismo en flechadoras Rama 1

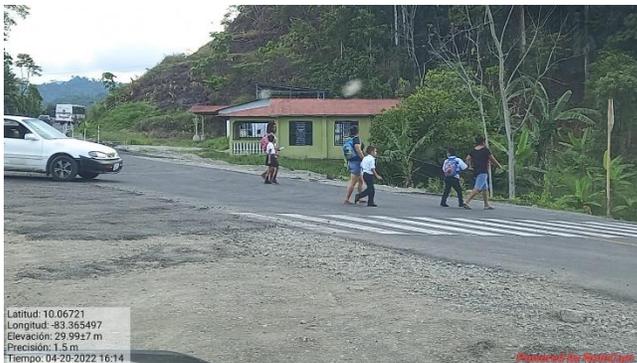
Fotografía número 5

Zona de paso escolar sin banderillero km 114

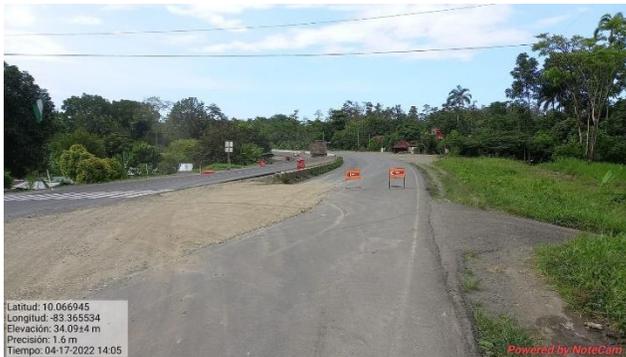
Fotografía número 6

Zona de transición en riesgo para usuario, km 114

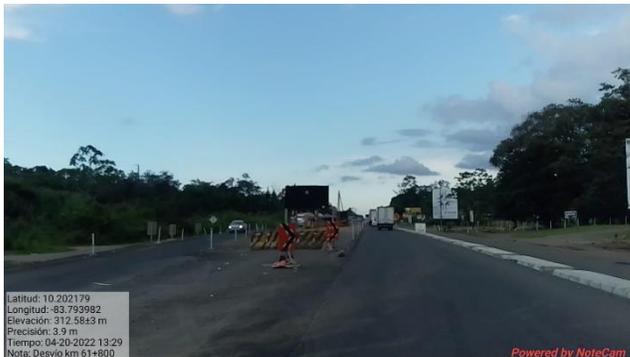
Fotografía número 7

Flechadora en mal estado km 63

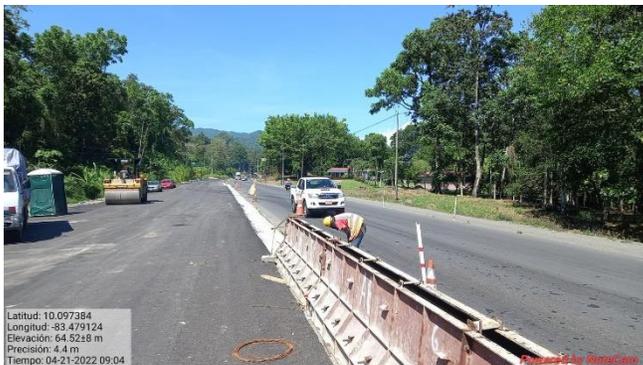
Fotografía número 8

Personal expuesto a tránsito sin banderillero. Km 107 Meco

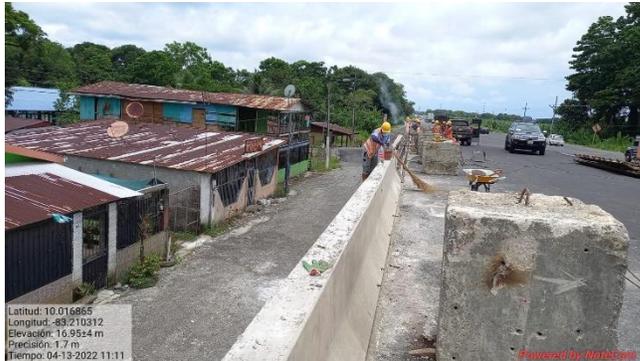
Fotografía número 9

Personal en trabajos en alturas sin protección km 135

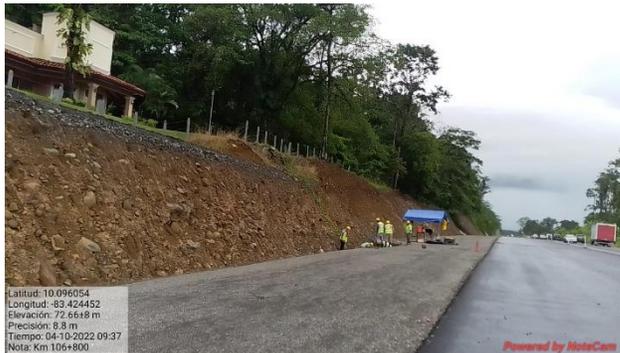
Fotografía número 10

No hay cabaña sanitaria km 160 Meco

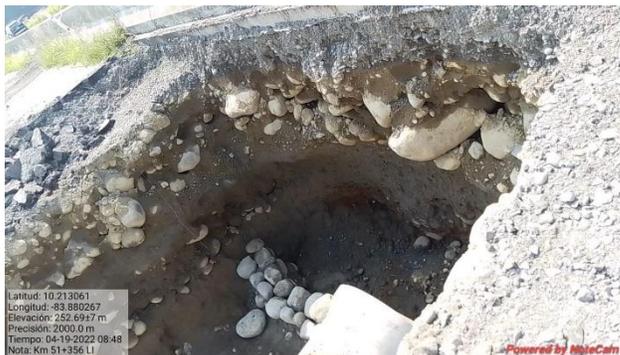
Fotografía número 11

Excavación sin perímetro de seguridad km 51

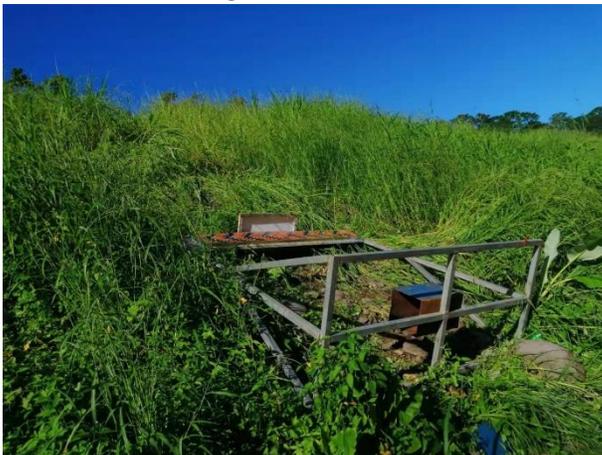
Fotografía número 13

Vandalismo Rama 2

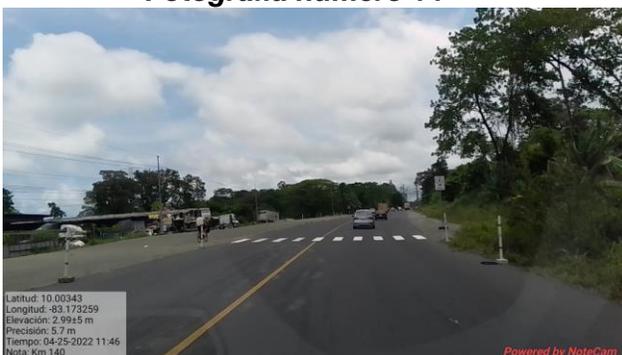
Fotografía número 14

Km 140 Paso
escolar sin
banderillero. HS

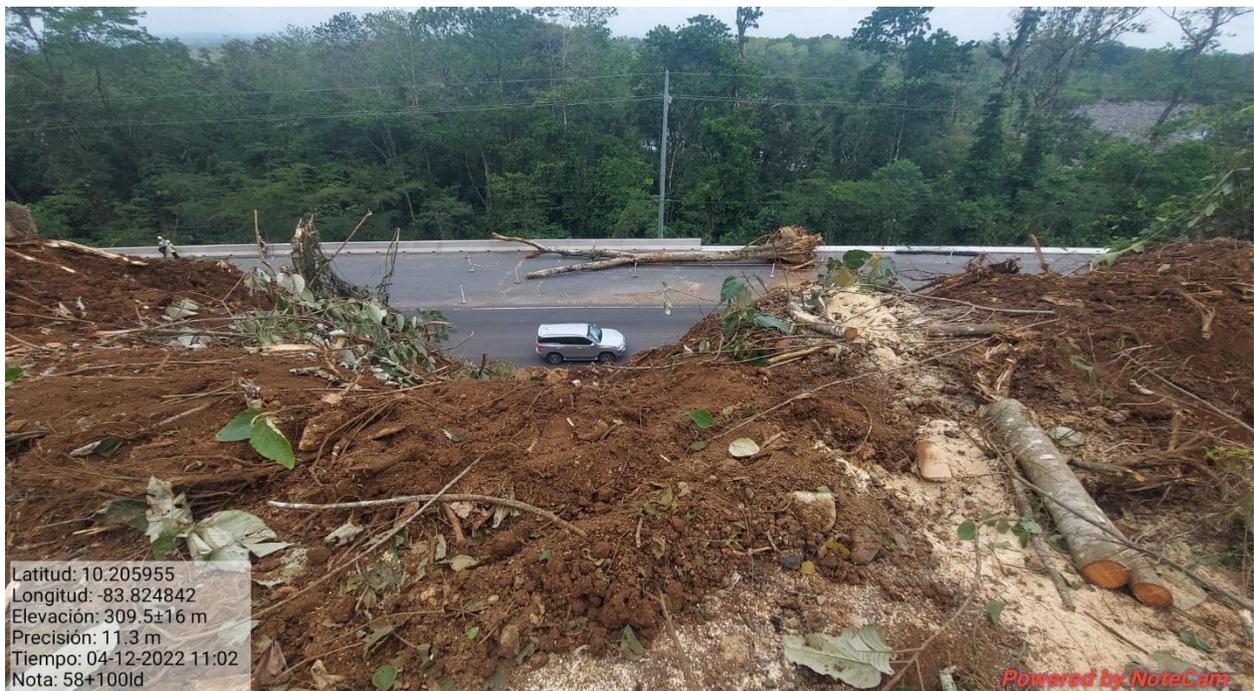
El mes de abril fue un mes relativamente seco, no se presentaron lluvias fuertes constantes, más bien fueron esporádicas, sin embargo, en el km 57/58 sí se notó la caída de tierra y piedra en algunos sectores de las zonas más altas y se dio el desprendimiento de un árbol con una altura considerable que no causó mayores daños en el área en que se desplomó.

Figura 5. Se inspecciona área de desprendimiento de árbol Km58+100LD
