**CONTRATACIÓN DE UNA FIRMA QUE BRINDE LOS SERVICIOS
DE CONSULTORÍA AL CONAVI PARA LA GESTIÓN DEL PROYECTO:
DISEÑO, REHABILITACIÓN Y AMPLIACIÓN DE LA RUTA NACIONAL N°32,
CARRETERA BRAULIO CARRILLO, SECCIÓN: INTERSECCIÓN RUTA
NACIONAL N°4 (CRUCE SARAPIQUÍ)-LIMÓN**

**CONCURSO No. UERN32-004-2017 CONAVI
CONTRATACION DIRECTA INTERNACIONAL**

**INFORME MENSUAL
CACISA-CR-INF-SUP-RN32-2022-0047
DEL 01 AL 31 DE MAYO DE 2022**

CONSORCIO SUPERVISOR CACISA-CAMACHO & MORA

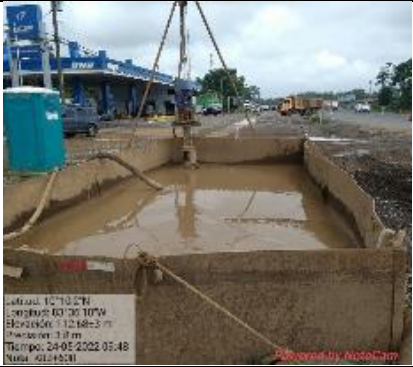
KM	Observaciones	Registro fotográfico
83+600	Los lodos se mantienen en una pileta, no hay pérdida ni derrames.

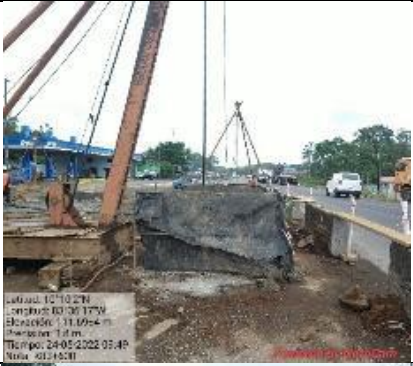
83+600	Se coloca una mampara de sarán para evitar salpicar con lodo a los vehículos durante el inicio de las perforaciones.

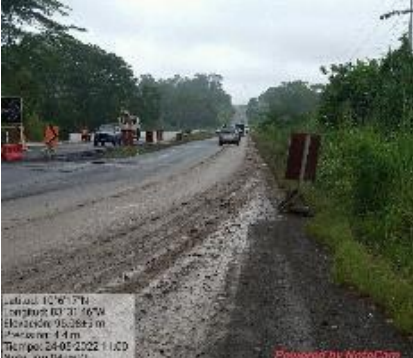
94+500	Se reporta que el exceso de barro genera una capa resbalosa en la calzada y eso compromete la seguridad de los usuarios de la vía.

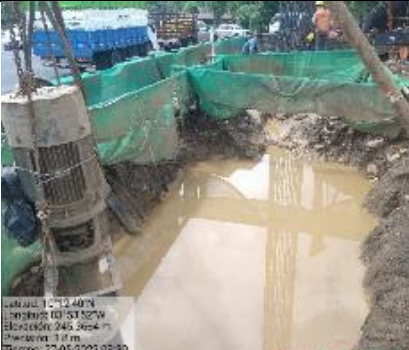
49+660	Se reporta el mal estado del geotextil que recubre la fosa de lodo.

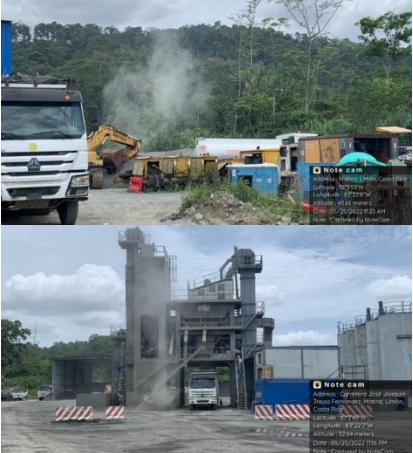
Plantel Barbilla k115	Nubes de polvo en planta de asfalto.

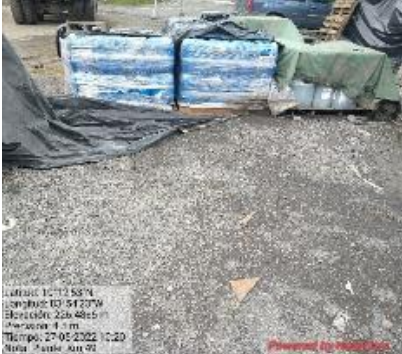
KM	Observaciones	Registro fotográfico
Plantel km 49	Se reporta el almacenamiento de sustancias peligrosas sin contar con las medidas ambientales de seguridad.

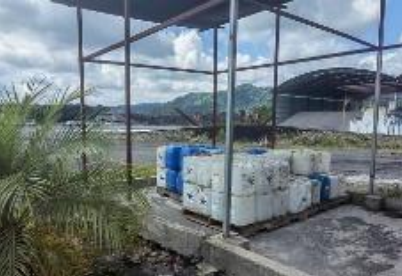
Plantel km 49	Se reporta el almacenamiento de sustancias corrosivas, peligrosas sin contar con las medidas ambientales de seguridad.	 
Plantel km 49	Las observaciones realizadas por la supervisión se atienden y los recipientes con sustancias peligrosas son trasladados a un sitio con mejores condiciones, impermeabilizado y con un reborde de contención en caso de derrame accidental.

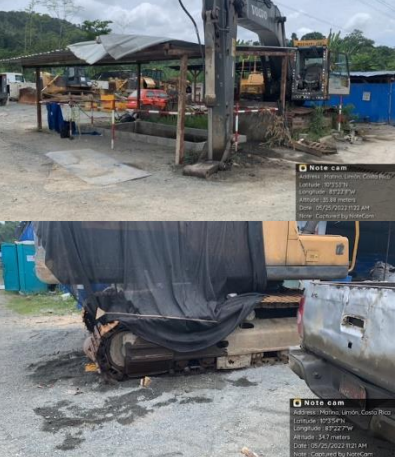
KM	Observaciones	Registro fotográfico
Plantel km 115	Manchas de hidrocarburo que deben atenderse.

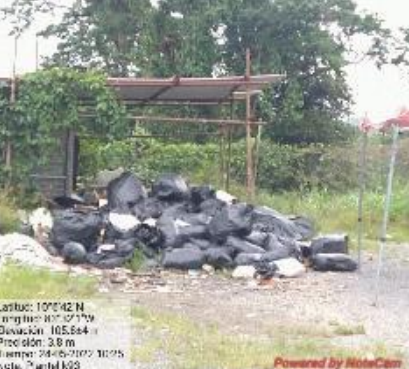
<p data-bbox="971 909 1101 972"> Latitud: 10° 04' 11" N Longitud: 80° 42' 59" W Elevación: 105.643 m Precisión: 3.0 m Fuente: 24-05-2017 10:15 Nota: Plantel k93 </p>
Plantel km 93	El centro de acopio se encuentra sobrecargado.

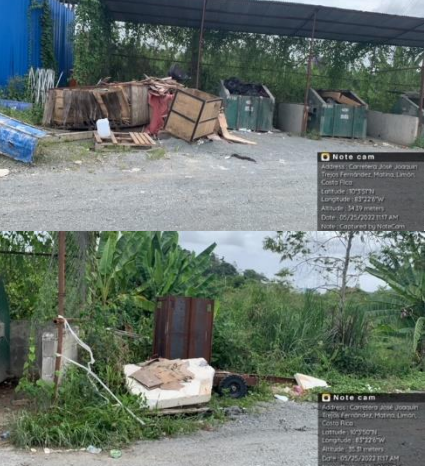
Plantel Km 115	Centro de acopio de residuos con acumulación de restos de materiales.

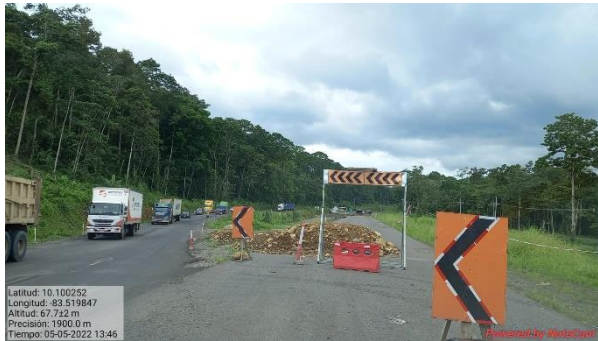
Fotografía número 1

Flechadoras que no cumplen con estándares y correcto funcionamiento

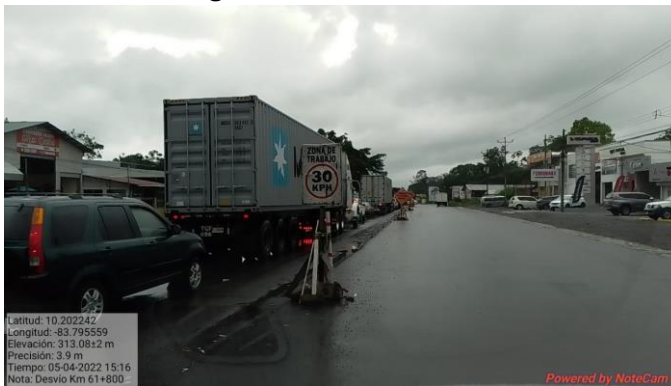
Fotografía número 2

Señales verticales no cumplen con altura ni con reflectividad

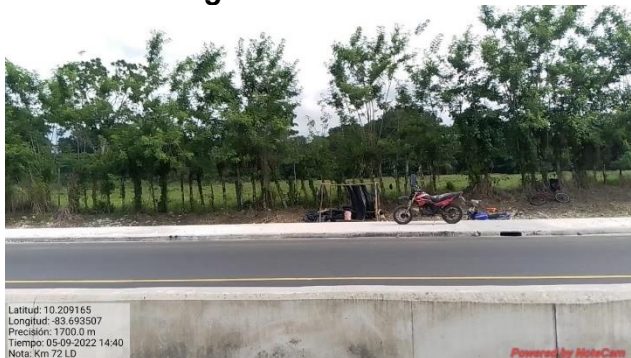
Fotografía número 3

No hay zona de descanso adecuada

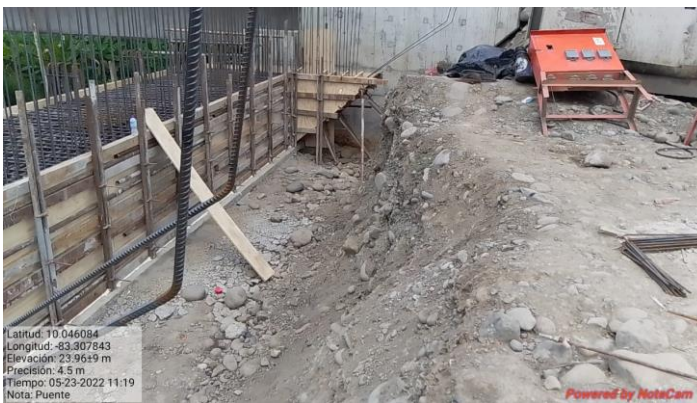
Fotografía número 6

Desniveles sin accesos
seguros a excavación

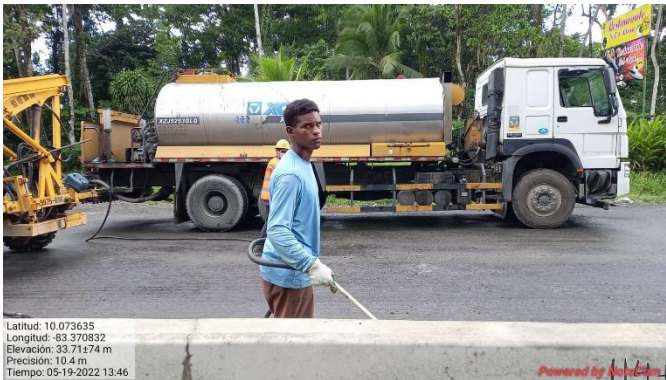
Fotografía número 7

Personal no hace uso del equipo de protección personal básico y obligatorio

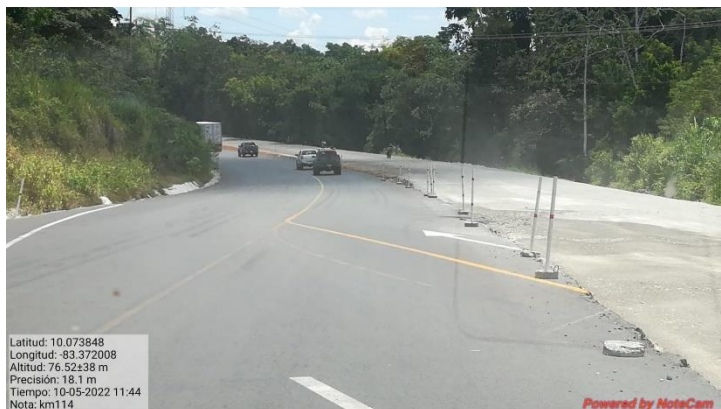
Fotografía número 8

Permanencia de líneas amarillas de desviaciones antiguas que causan confusión al usuario

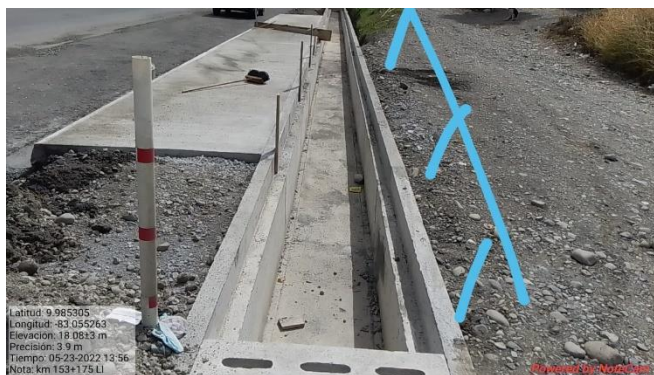
Fotografía número 9

Varillas expuestas sin tapones de seguridad

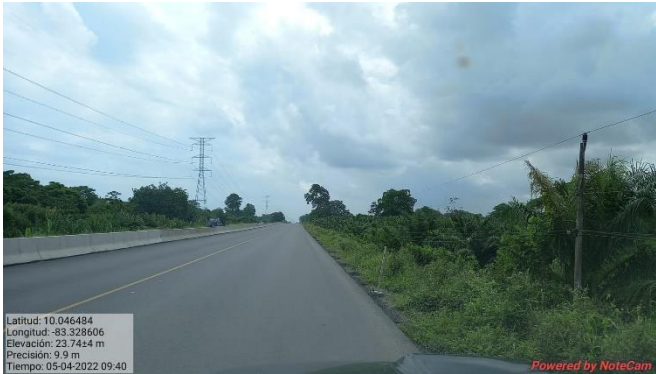
Fotografía número 10

Falta de postes en
lado de vía
