**CONTRATACIÓN DE UNA FIRMA QUE BRINDE LOS SERVICIOS
DE CONSULTORÍA AL CONAVI PARA LA GESTIÓN DEL PROYECTO:
DISEÑO, REHABILITACIÓN Y AMPLIACIÓN DE LA RUTA NACIONAL N°32,
CARRETERA BRAULIO CARRILLO, SECCIÓN: INTERSECCIÓN RUTA
NACIONAL N°4 (CRUCE SARAPIQUÍ)-LIMÓN**

**INFORME MENSUAL
CACISA-CR-INF-SUP-RN32-2022-0048
DEL 01 AL 30 DE JUNIO DE 2022**

CONSORCIO SUPERVISOR CACISA-CAMACHO & MORA

FECHA DE EMISIÓN: 08 DE JULIO DE 2022

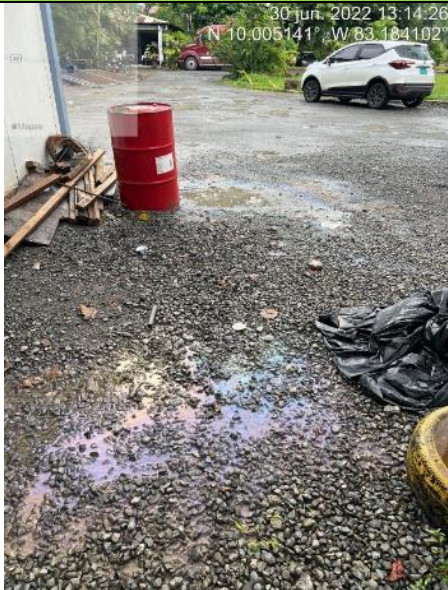
KM	Observaciones	Registro fotográfico
Plantel HSolis	<p>Se observa estañón de HC sin techo y fuera de bandeja de contención. Se observa derrame de combustible a su alrededor.</p> <p><u>Medidas propuestas</u> Atender y documentar los derrames de HC. Colocar techo y bandejas para la contención de derrames de acuerdo con sus dimensiones, las bandejas deben tener la capacidad de cubrir hasta el 110% de la capacidad máxima de HC. Capacitar al personal en el manejo de HC.</p>

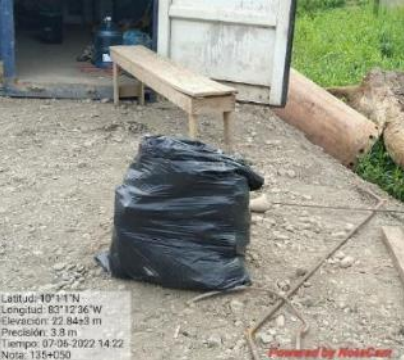
KM	Observaciones	Registro fotográfico
135+050	Se reporta la acumulación de residuos ordinarios en los frentes de trabajo.

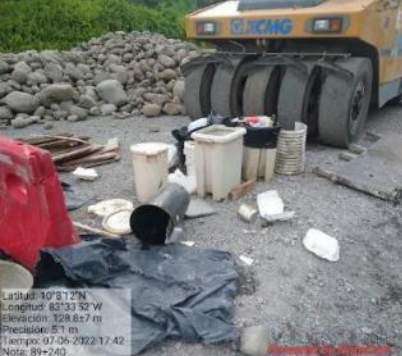
KM	Observaciones	Registro fotográfico
89+240	Se reporta mal manejo de residuos ordinarios en el frente de trabajo.

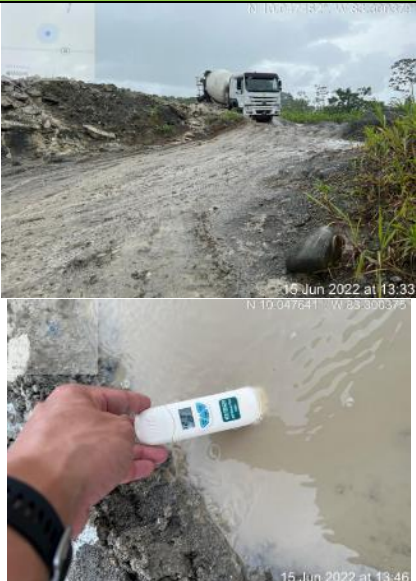
Km	Observaciones	Registro fotográfico
Escombre- ra km 124	<p>En el sitio se observa mezcladora de concreto lavando y depositando excedentes de concreto. El muestreo de pH es de 12.1.</p> <p><u>Medidas propuestas</u></p> <p>La contaminación por alcalinidad de las aguas en este punto es irreversible. Se debe retirar todo el material y disponerlo adecuadamente para su regulación de pH y solidos disueltos y así posterior desfogue.</p> <p>Capacitar al personal en el adecuado manejo de residuos de concreto y la contaminación de aguas alcalinas.</p>

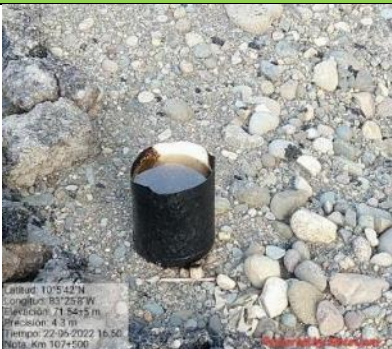
Km	Observaciones	Registro fotográfico
107+500	<p>Se reporta mal manejo de sustancias peligrosas, los residuos se han dejado en el sitio, a la intemperie.</p>

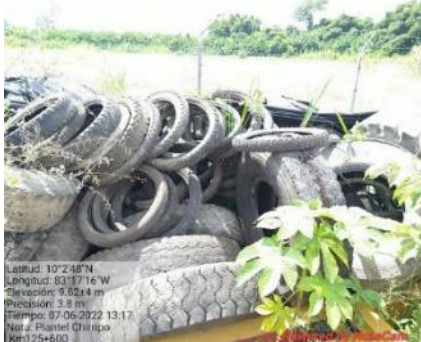
Km	Observaciones	Registro fotográfico
125+600	Se reporta el almacenamiento inadecuado de residuos de manejo especial. Las llantas fueron sacadas del plantel de Barbilla, para ser dejadas sin orden en plantel Chirripó,

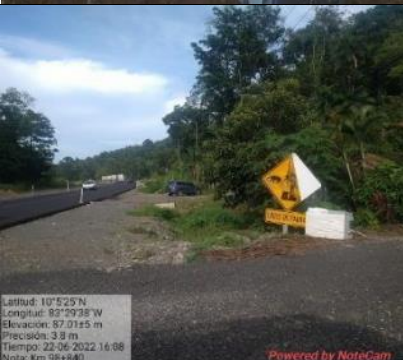
98+840	Rótulo se encuentra deteriorado debido al desprendimiento del adhesivo. La altura de la señal debe corregirse.

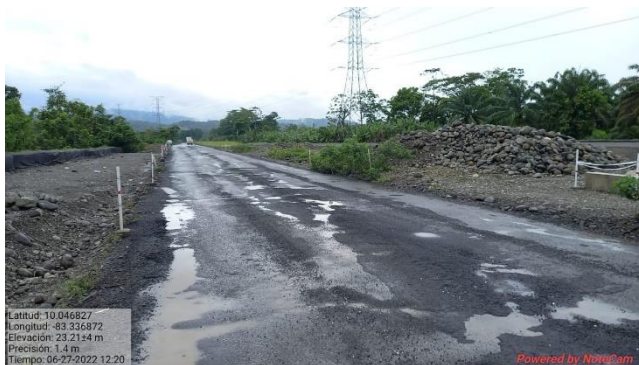
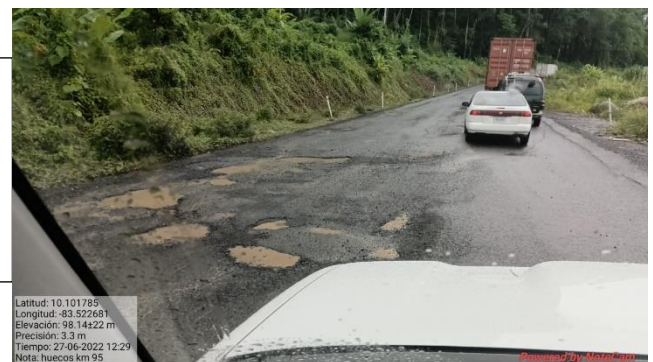
Fotografía número 1

Huecos sin mantenimiento en km 120/ km

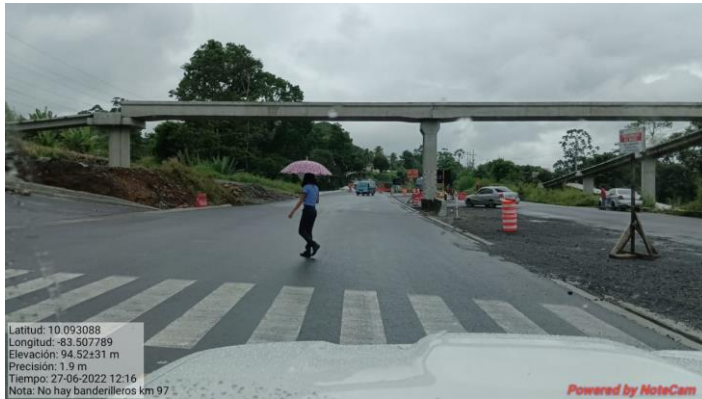
Fotografía número 2

Zona escolar
sin
banderillero
Siquirres km
97

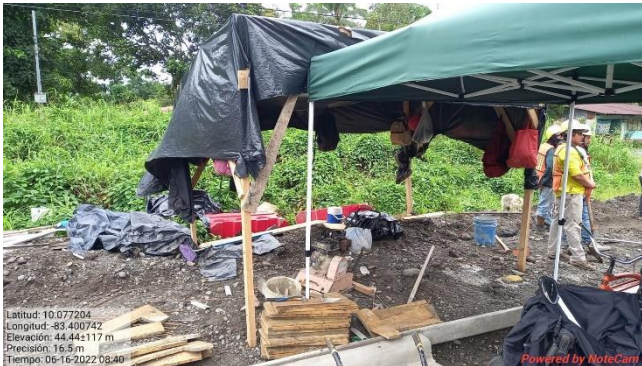
Fotografía número 3

No hay zona
de descanso
adecuada
Rama 2

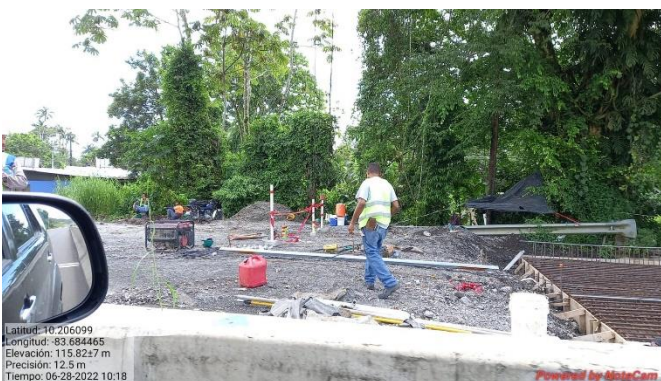
Fotografía número 4

Omisión uso de
EPP CODOCSA

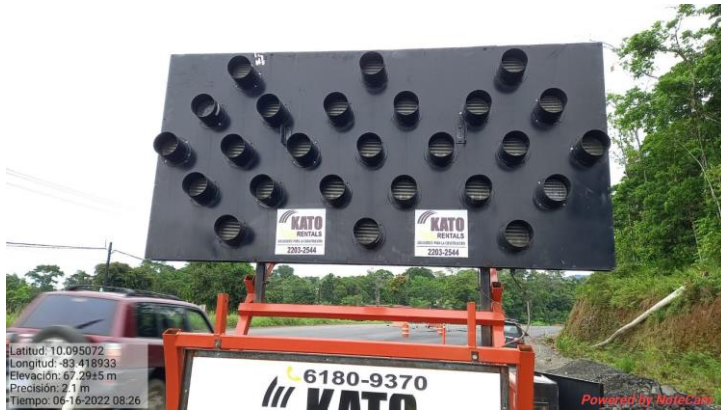
Fotografía número 5

Señales
luminosas
dañadas/ sin
mantenimiento
MECO río Hondo

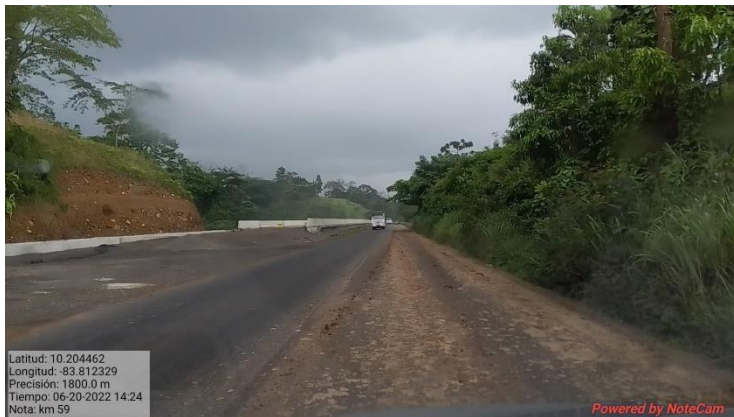
Fotografía número 6

Condiciones de alto
riesgo en carretera a
la salida de
escombrera km 59

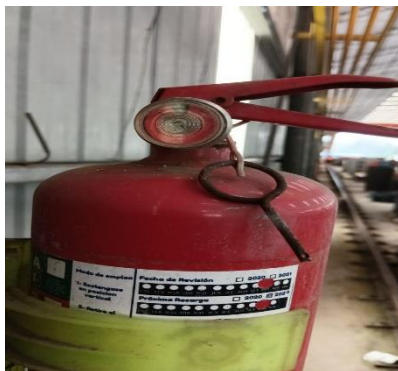
Fotografía número 7

Extintores vencidos o
descargados en taller de
armadura km 62

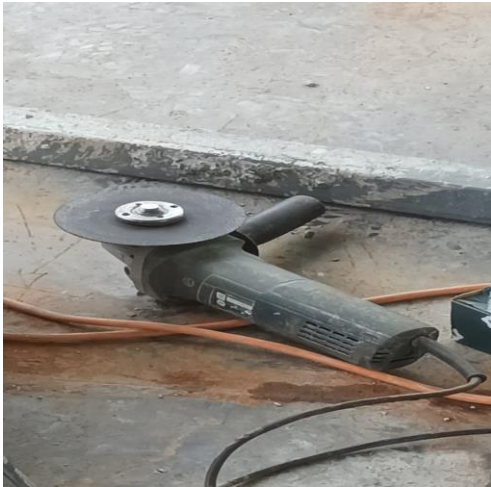
Fotografía No. 8

Uso de herramientas
sin resguardo de
seguridad km 62

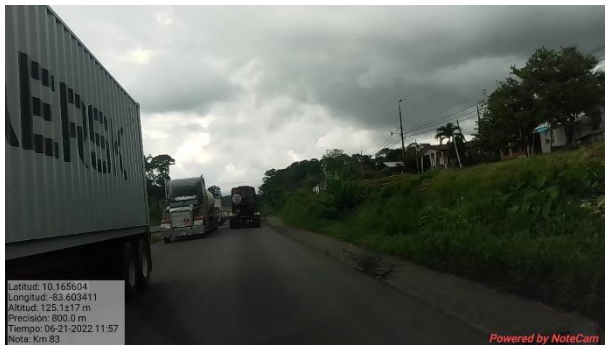
Fotografía número 9

Faltante de
postes en borde
de carretera
Pocora

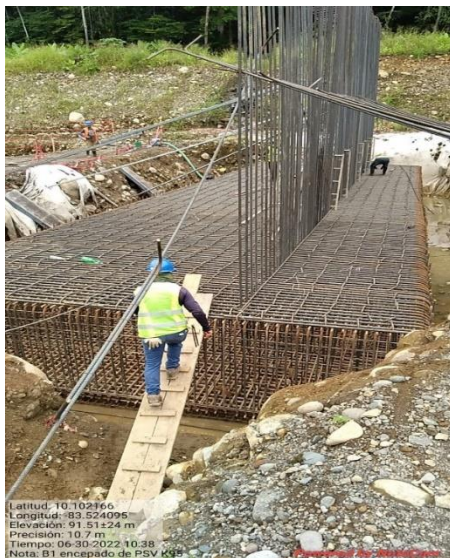
Fotografía número 10

Acceso inseguro a
armadura PSV km
95

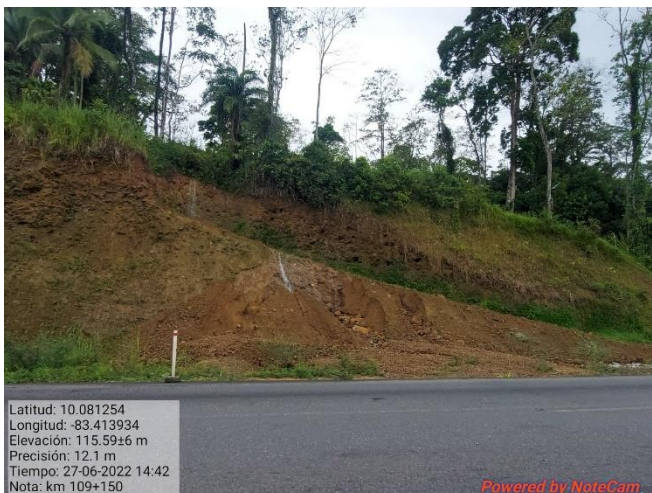
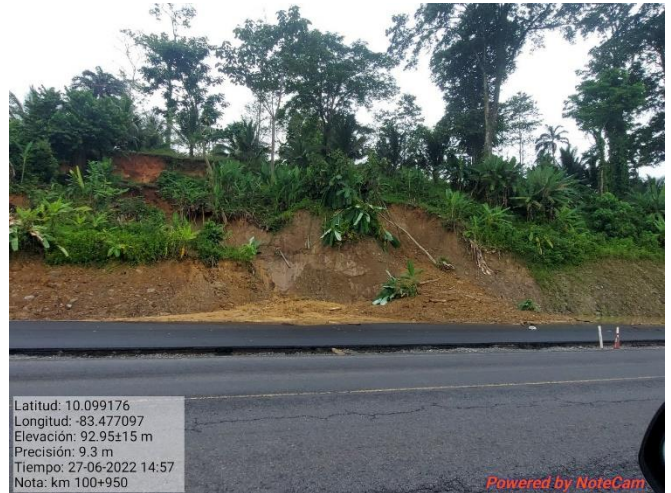
Mas adelante se estuvo inspeccionando taludes caídos por efecto de las lluvias ocurridas durante este período, desde el km 100 hasta el km 109, no se localizó evidencia arqueológica.

Figura 9. Revisión de taludes caídos por efecto de la lluvia.
