**CONTRATACIÓN DE UNA FIRMA QUE BRINDE LOS SERVICIOS
DE CONSULTORÍA AL CONAVI PARA LA GESTIÓN DEL
PROYECTO:
DISEÑO, REHABILITACIÓN Y AMPLIACIÓN DE LA RUTA
NACIONAL N°32, CARRETERA BRAULIO CARRILLO, SECCIÓN:
INTERSECCIÓN RUTA NACIONAL N°4 (CRUCE SARAPIQUÍ)-
LIMÓN**

**INFORME MENSUAL
CACISA-CR-INF-SUP-RN32-2022-049
DEL 01 AL 31 DE JULIO DEL 2022**

CONSORCIO SUPERVISOR CACISA-CAMACHO & MORA

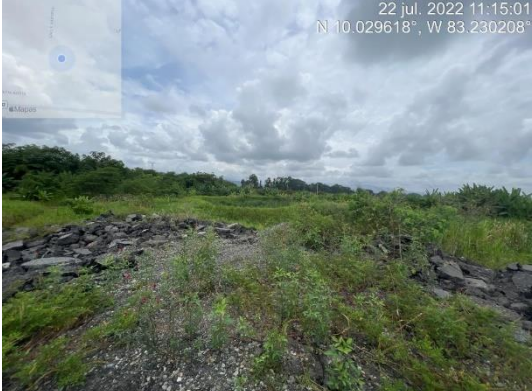
KM	Descripción	Registro fotográfico
132+400	Inactiva Con cúmulos de material por nivelar. Superficie irregular sin concordancia con diseño. Estancamiento de aguas pluviales.

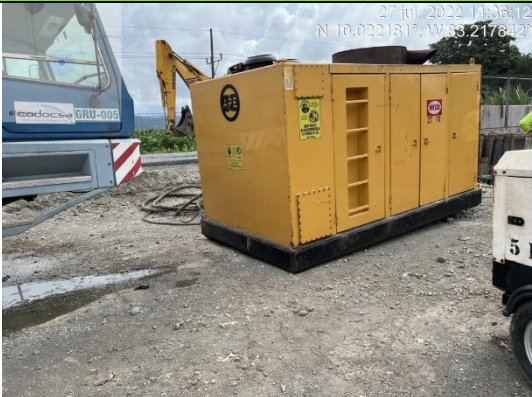
KM	Observaciones	Registro fotográfico
Puente Río Cuba	Se observa generador sin techo ni bandeja de contención, además de mantenerse en sitio estación de HC sin ninguna contención para derrame.

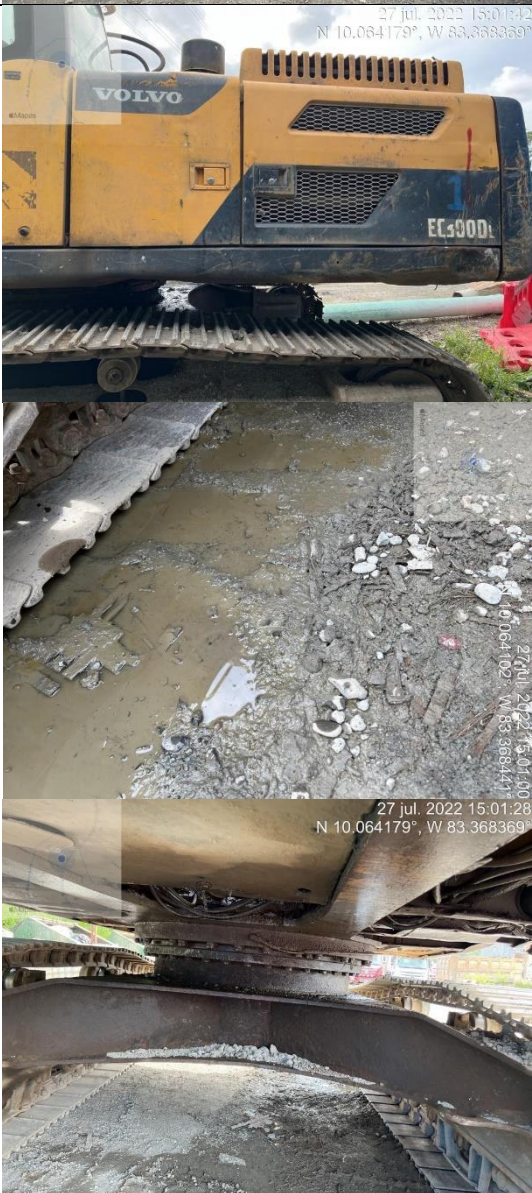
Plantel Barbilla	Se observa maquinaria pesada en reparación fuera del taller, con presenta derrame de aceite, entre ellos la Excavadora #1.

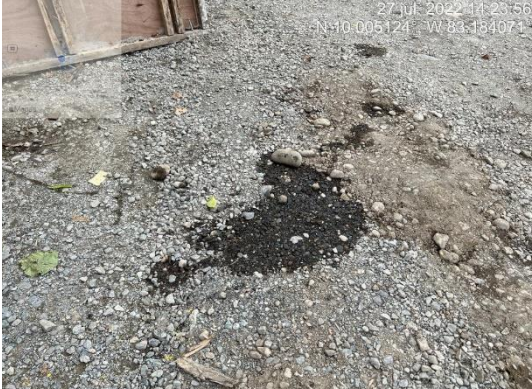
KM	Observaciones	Registro fotográfico
Plantel HSolis	Se observa derrame de HC.

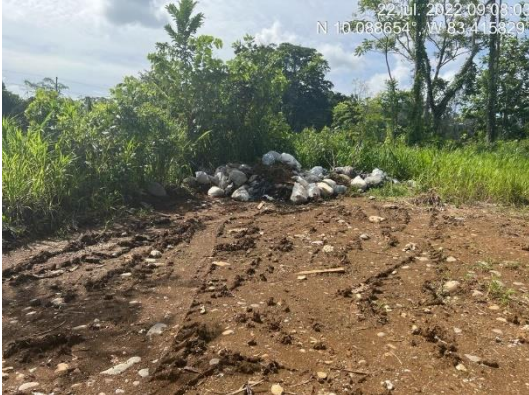
<p>Latitud: 10°11'40"N Longitud: 83°47'21"W Elevación: 330.6849 m Precisión: 6.1 m Tiempo: 06-07-2022 14:52 Nota: Km 62+400</p>
Escombre- ra km 108+300	Se continúa observando nuevos depósitos de residuos de la obra, de tipo ordinarios y especiales, sin la adecuada disposición.

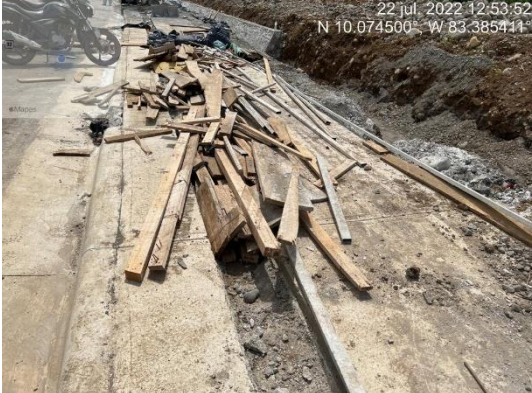
KM	Observaciones	Registro fotográfico
Escombre- ra km 112	Se observan residuos constructivos de madera con clavos expuestos.

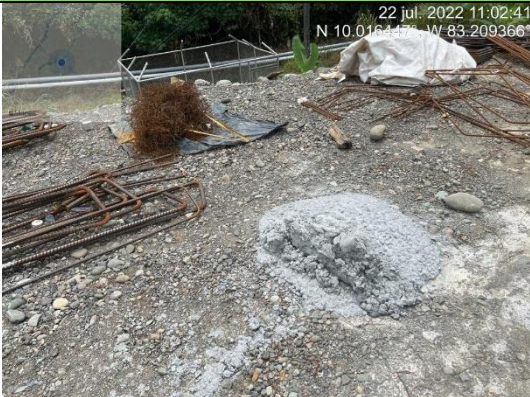
KM	Observaciones	Registro fotográfico
Puente río Toro	Se observan residuos constructivos de tipo metálicos y excedentes de concreto.

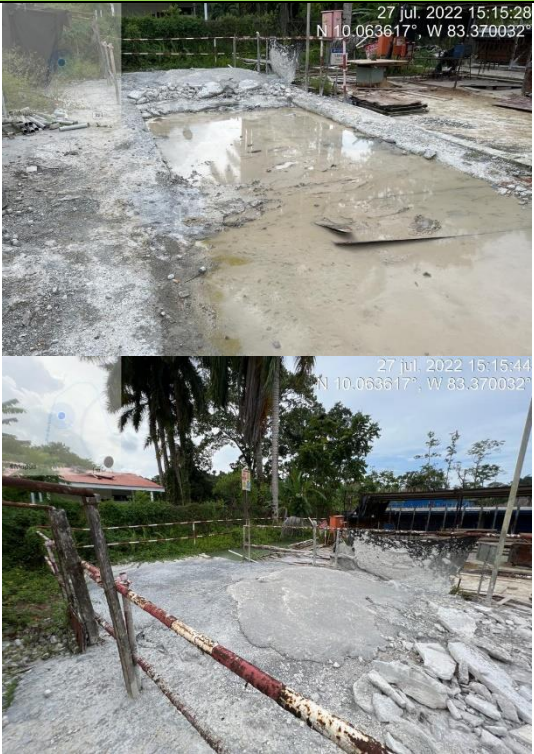
Km	Observaciones	Registro fotográfico
Plantel Barbilla	<p>Las pilas de lavado de mezcladoras de concreto se encuentran colapsadas.</p> <p>Acción reincidente</p>

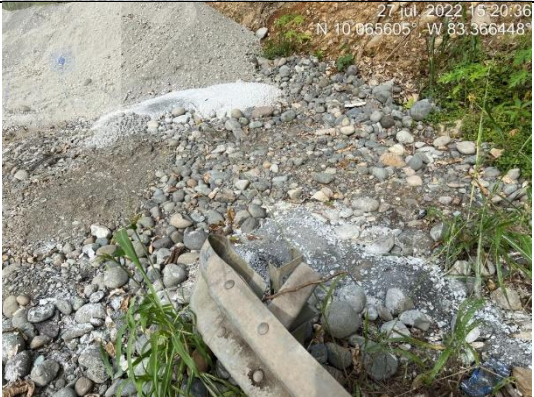
Puente Río Barbilla	<p>Se observan residuos constructivos de tipo excedentes de concreto.</p>

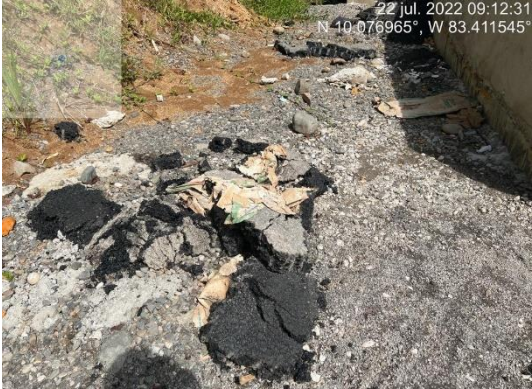
Km	Observaciones	Registro fotográfico
Puente río Madre de Dios	Se observa la acumulación de cúmulos de mezcla asfáltica y sacos de cemento.

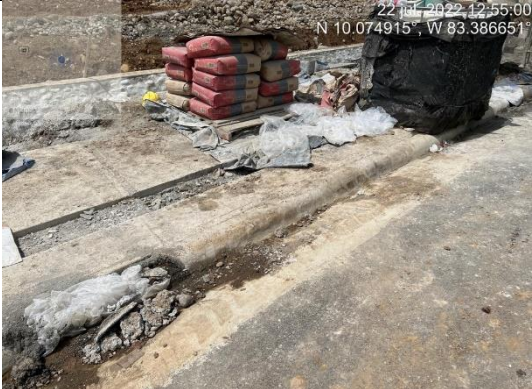
<p>22 Jul. 2022 09:12:31 N 10.076965°, W 83.411545°</p>
Escombrera a km 112	Se observan residuos constructivos concreto, plástico y sacos de cemento.

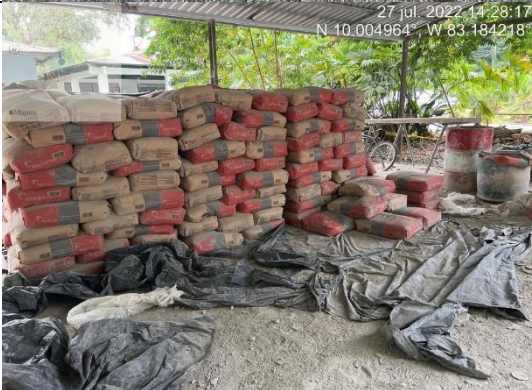
<p>N 10.048211°, W 83.300972°</p>
Plantel HSolis	Se observa el almacenamiento de los sacos residuales del cemento sin la adecuada disposición.

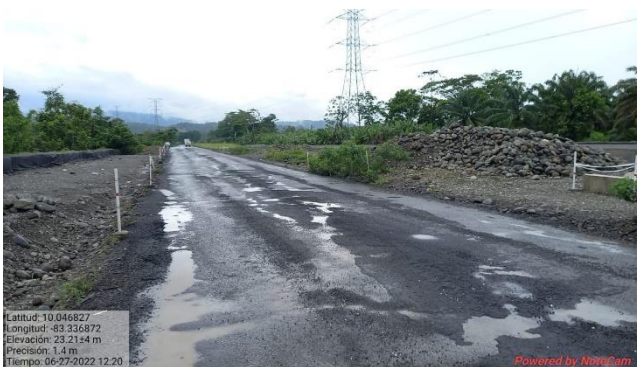
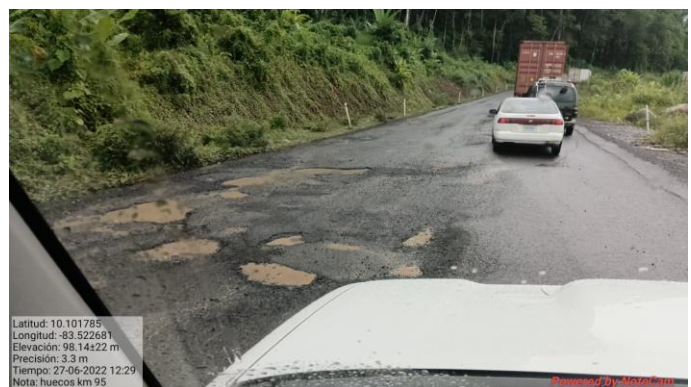
Fotografía número 1

Huecos sin mantenimiento en km 120/ km 95

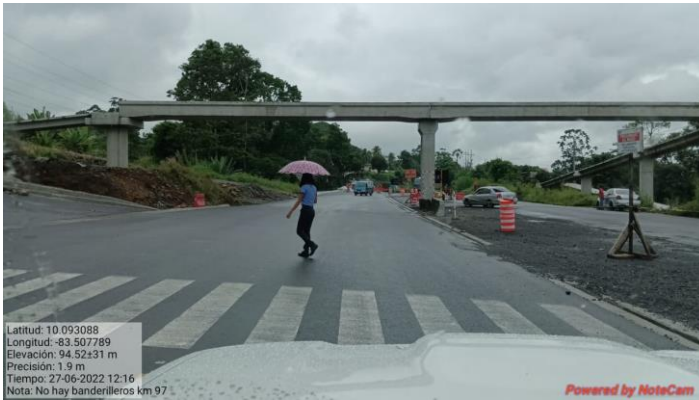
Fotografía número 2

Zona escolar
sin
banderillero
Siquirres km
97

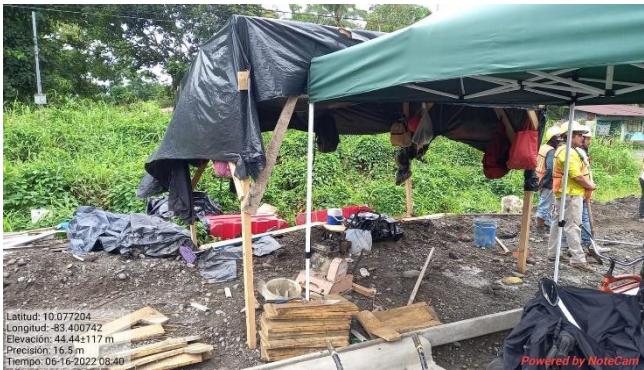
Fotografía número 3

No hay zona
de descanso
adecuada
Rama 2

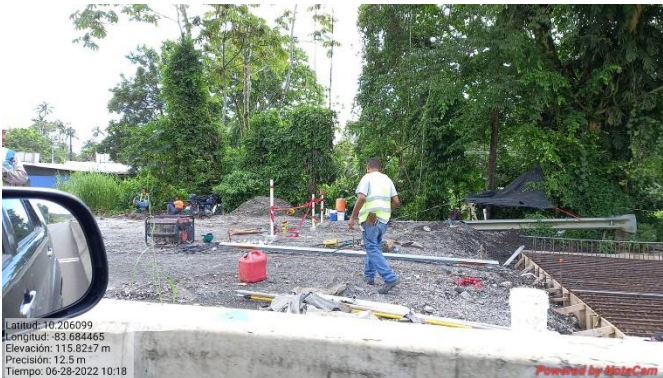
Fotografía número 4

Omisión uso de
EPP CODOCSA

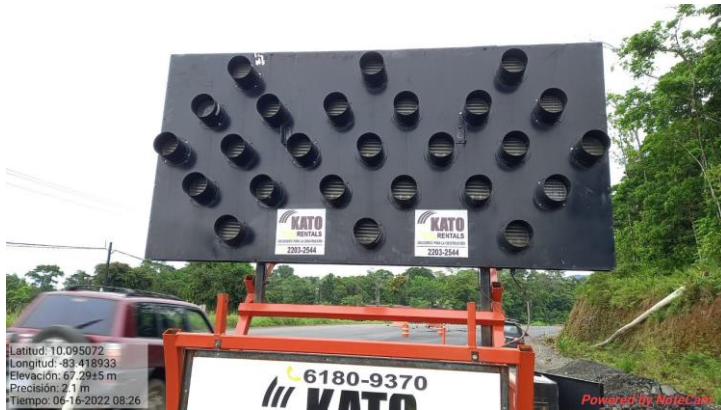
Fotografía número 5

Señales
luminosas
dañadas/ sin
mantenimiento
MECO río Hondo

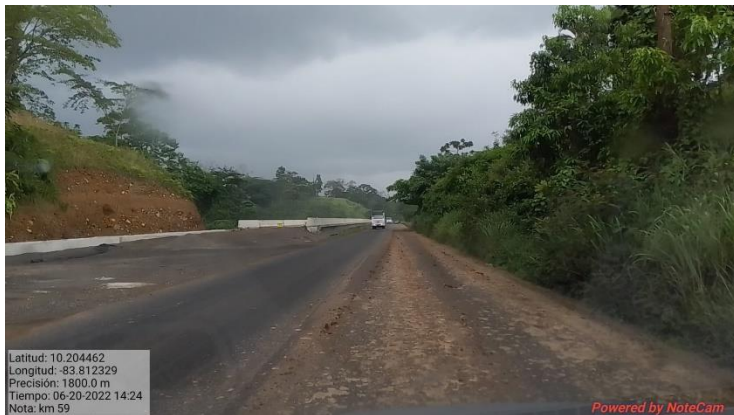
Fotografía número 6

Condiciones de alto
riesgo en carretera a
la salida de
escombrera km 59

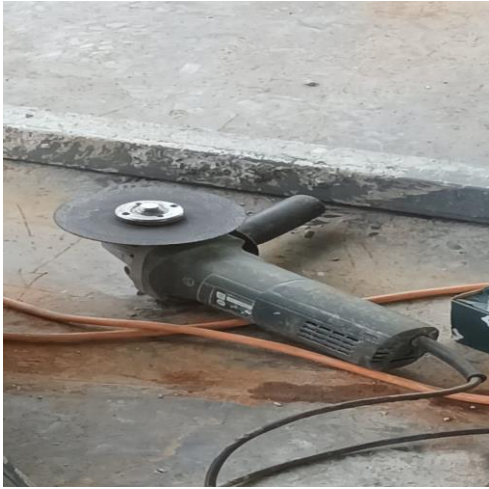
Fotografía número 8

Uso de herramientas
sin resguardo de
seguridad km 62

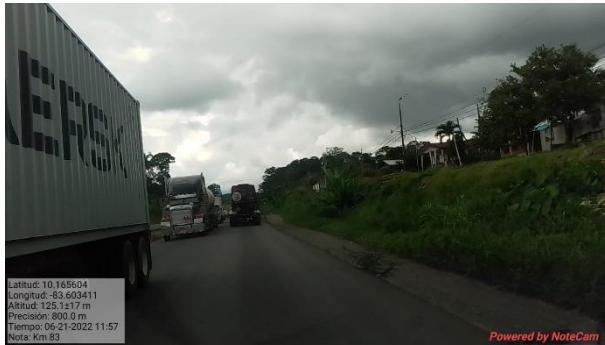
Fotografía número 9

Faltante de
postes en borde
de carretera
Pocora

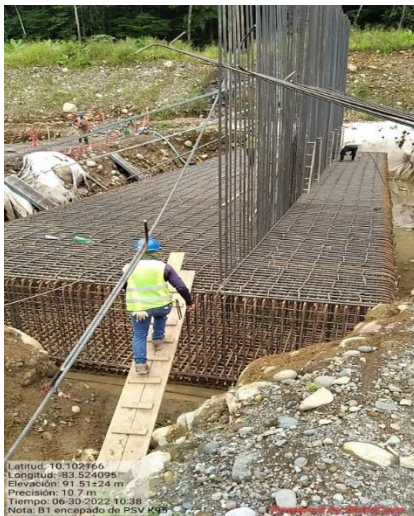
Fotografía número 10

Acceso inseguro a
armadura PSV km
95
