**CONTRATACIÓN DE UNA FIRMA QUE BRINDE LOS SERVICIOS
DE CONSULTORÍA AL CONAVI PARA LA GESTIÓN DEL
PROYECTO:
DISEÑO, REHABILITACIÓN Y AMPLIACIÓN DE LA RUTA
NACIONAL N°32, CARRETERA BRAULIO CARRILLO, SECCIÓN:
INTERSECCIÓN RUTA NACIONAL N°4 (CRUCE SARAPIQUÍ)-
LIMÓN**

**INFORME MENSUAL
CACISA-CR-INF-SUP-RN32-2022-0050
DEL 01 AL 31 DE AGOSTO DEL 2022**

CONSORCIO SUPERVISOR CACISA-CAMACHO & MORA

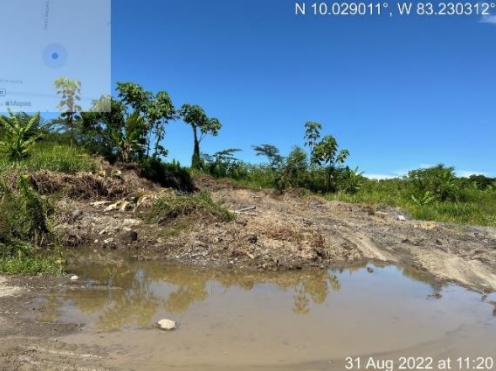
132	Se observa acumulación de agua y retiro de material.

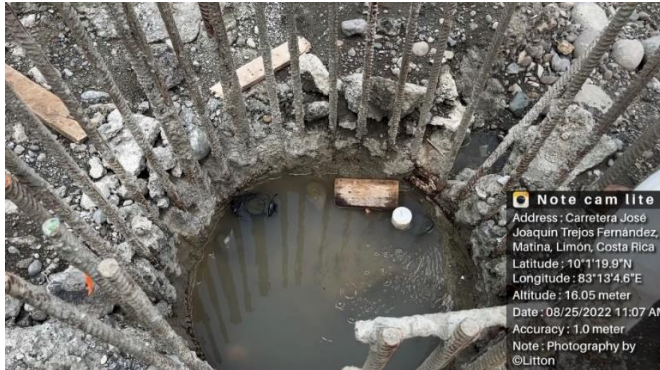
Desde el lunes 22 de agosto se conoce que han estado emanando gases en uno de los pilotes de la margen derecha del río Cuba. Recope acudió al sitio dada la cercanía con el poliducto (el cual en este sector es aéreo), pero no detectó ninguna fuga de hidrocarburos. A la fecha, el sector afectado se encuentra demarcado con cinta de seguridad y no se están realizando actividades en la zona demarcada a la espera de mayores análisis que identifiquen el origen del evento.

Fotografía 1. Se observan burbujas en el agua acumulada en el pilote, lo que denota la salida de gases.

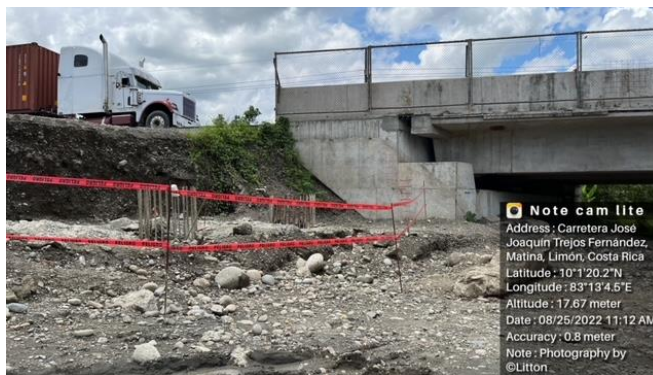
Fotografía 2. Delimitación de la zona afectada, actualmente sin actividades constructivas.

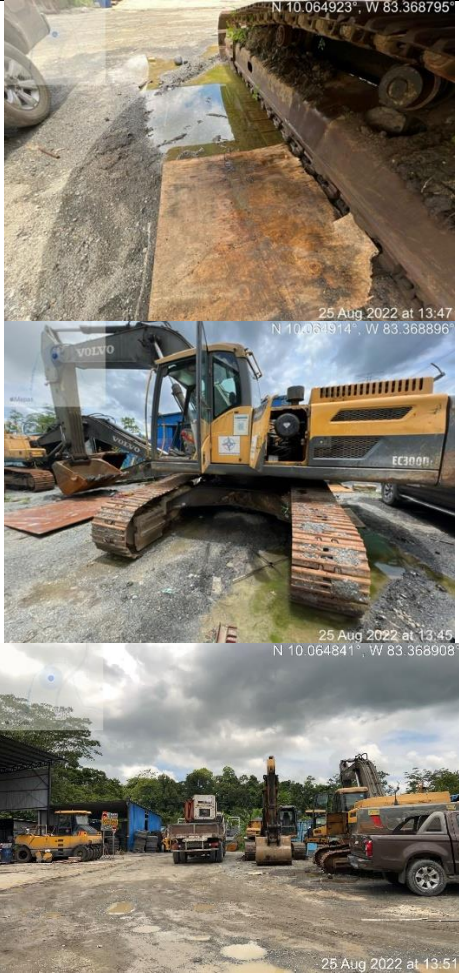
Sitio	Observaciones	Registro fotográfico
Plantel Barbilla	En la zona del taller se está atendiendo maquinaria fuera del área impermeable y se observan derrames en suelo.

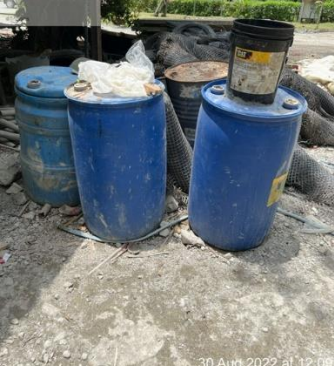
Sitio	Observaciones	Registro fotográfico
Plantel Hsolis	Los contenedores de sustancias peligrosas se encuentran sin bandeja de contención y fuera de un sitio impermeabilizado.

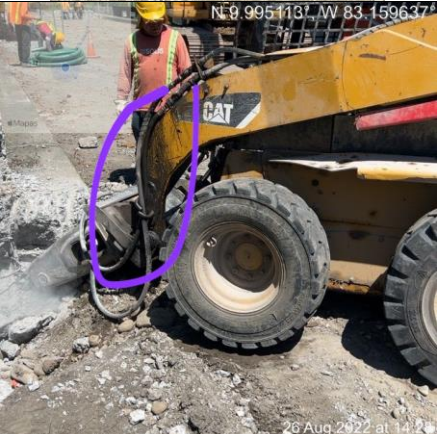
Río Madre	Se observa maquinaria con fuga y derrames.

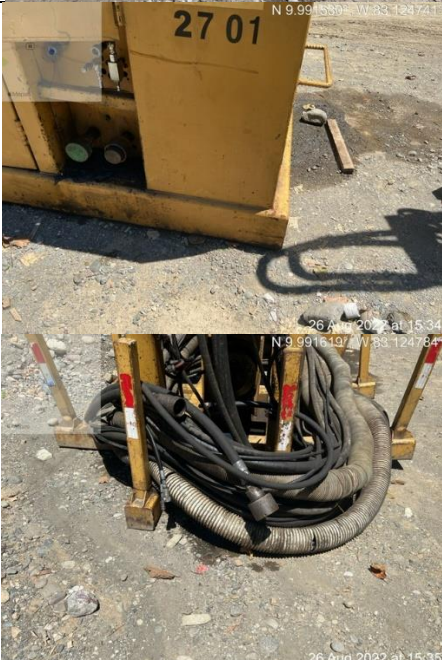
Río Blanco	Se observan derrames de combustible y aceite en suelo.

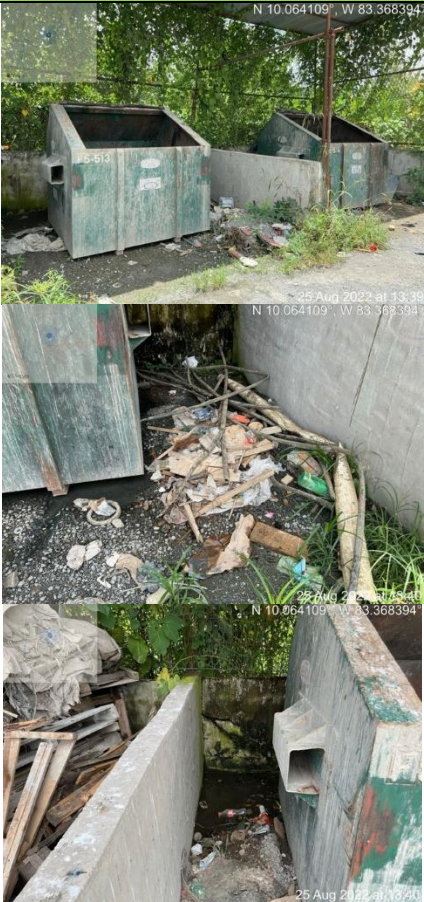
KM	Observaciones	Registro fotográfico
Plantel Barbilla	En el centro de acopio de residuos del plantel Barbilla se observan residuos fuera de los contenedores y generación de lixiviados. Se deben mejorar las condiciones y realizar una limpieza profunda.

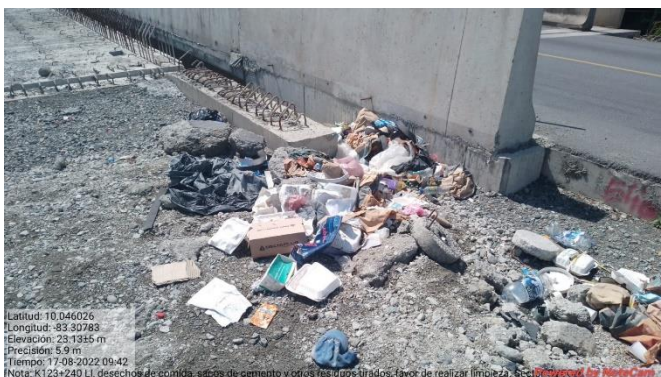
Fotografía número 1

Orden y limpieza
km 129

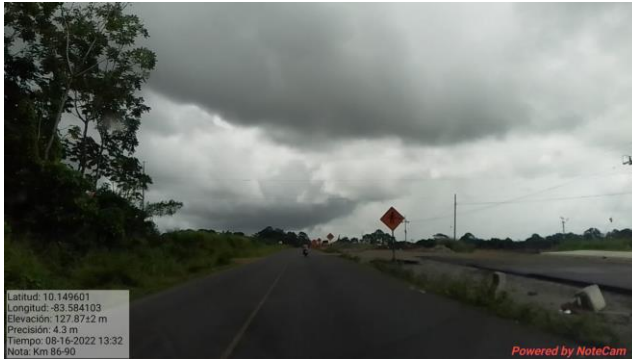
Fotografía número 2

Continuo
faltante
postes LI km
86-90

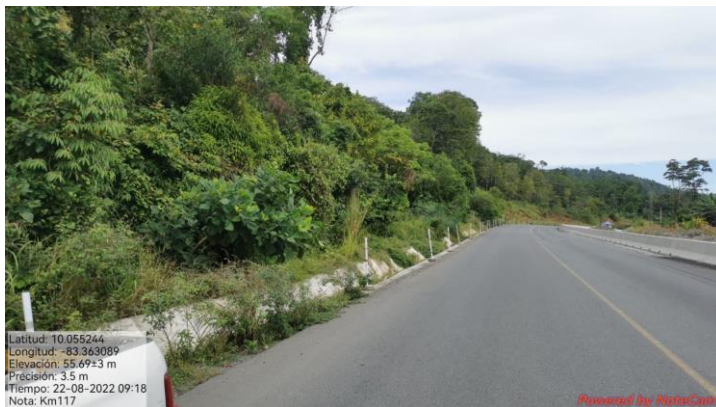
Fotografía número 3

Excesiva
maleza
dificulta
visibilidad de
postes km 117

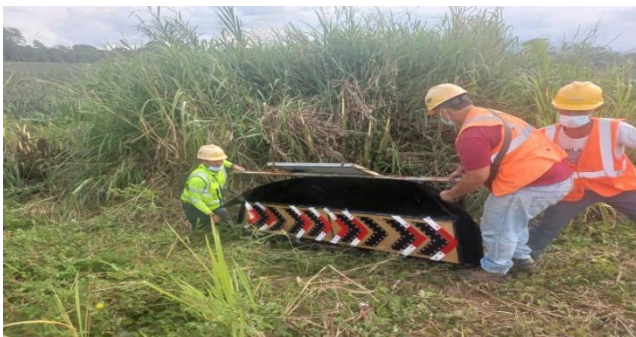
Fotografía número 4

Vandalismo
en
flechadoras

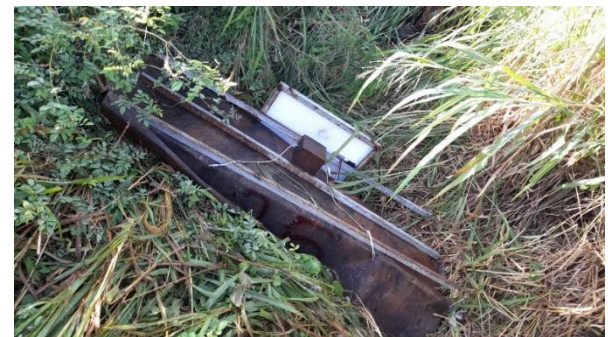
Km 49 No
Hay zona
descanso

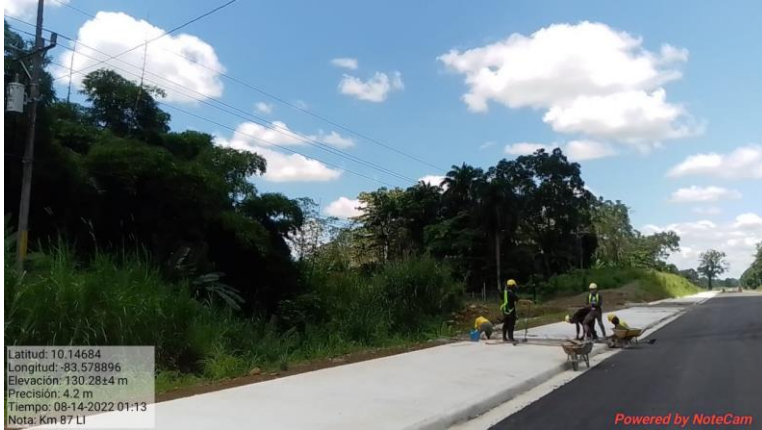
Fotografía número 6

Km 87 no hay
perímetro de
seguridad

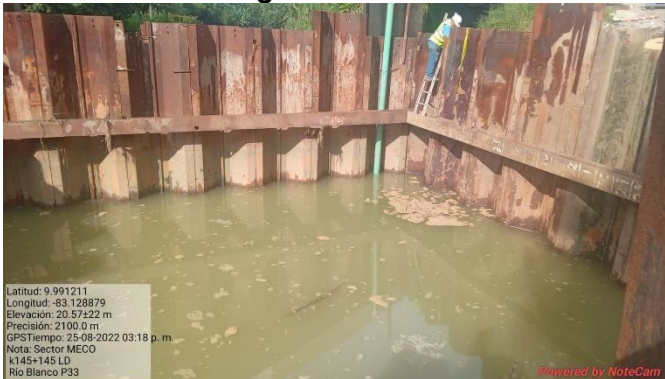
Fotografía número 7

Km 145 riesgo de
caída al agua
condiciones
inseguras

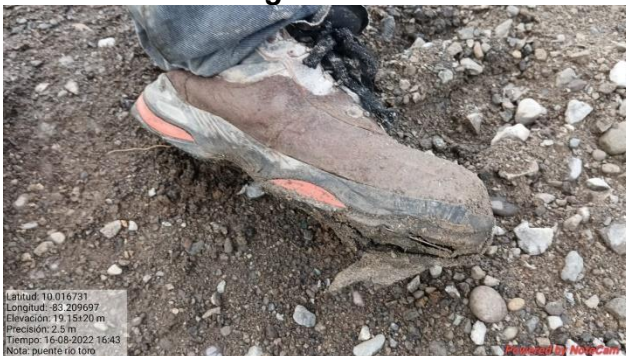
Fotografía número 8

Río Toro, equipo de
protección personal
dañado

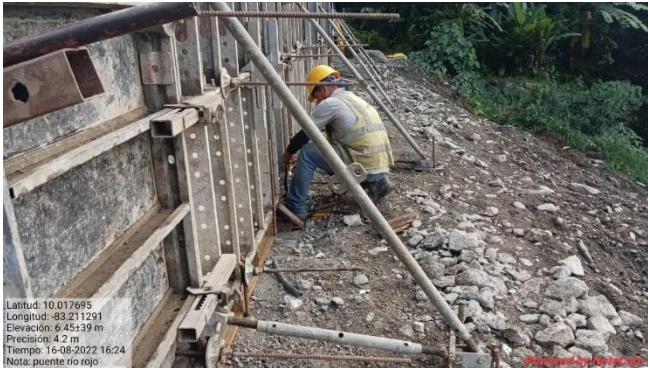
Fotografía número 9

Río Rojo,
trabajos sin
guantes de
seguridad

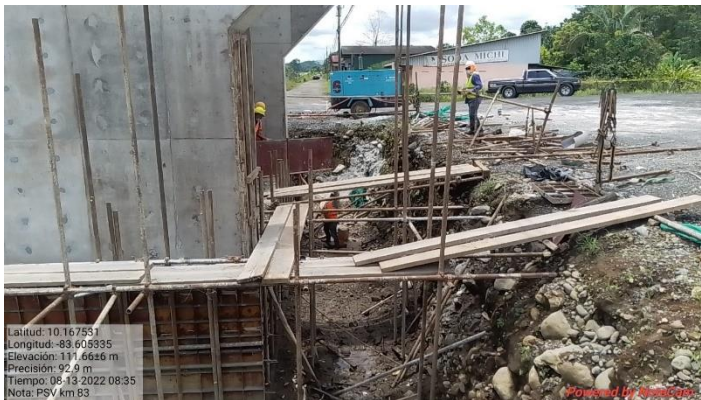
Fotografía número 10

PSV k 83,
Plataformas de
trabajo inseguras

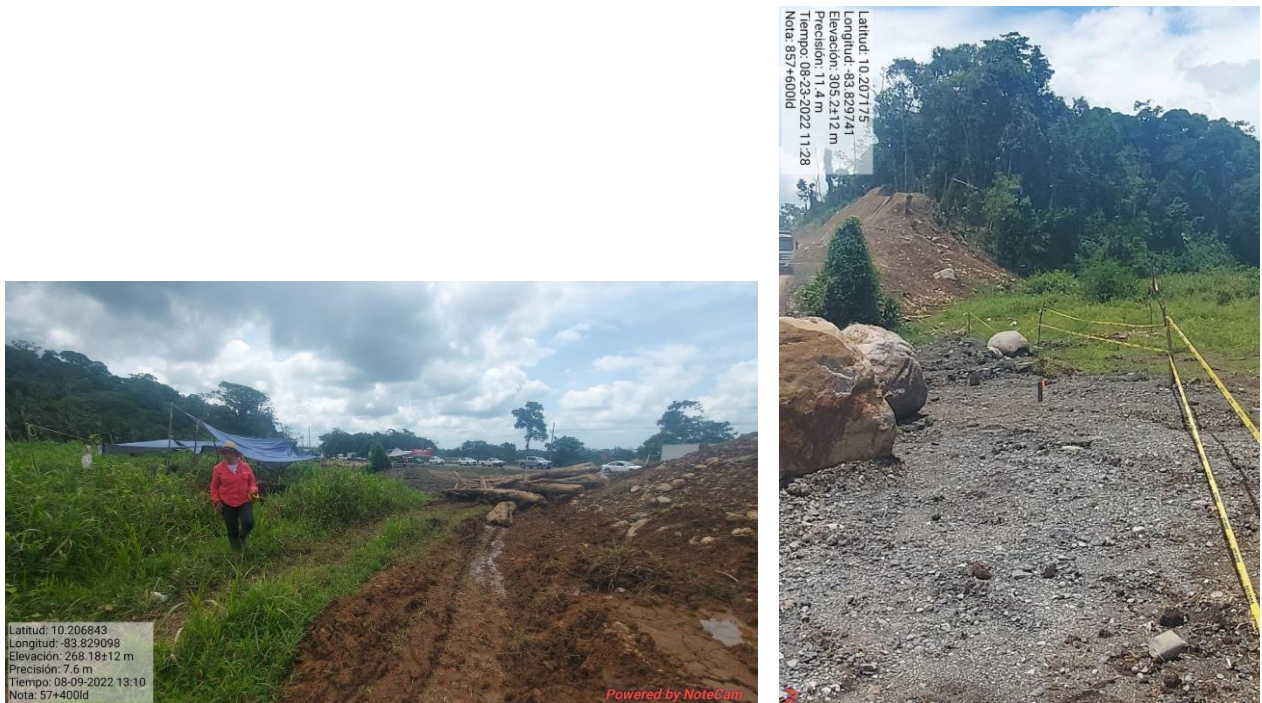
En el caso del km57+400 no todos los pozos fueron cerrados, en algunos casos fueron tapados con tablones y tierra, sin embargo, en ese caso se les colocó cinta de precaución pues no sería seguro caminar sobre los mismos.

Figura 3. Km 57+400 alteraciones en terreno arqueológico

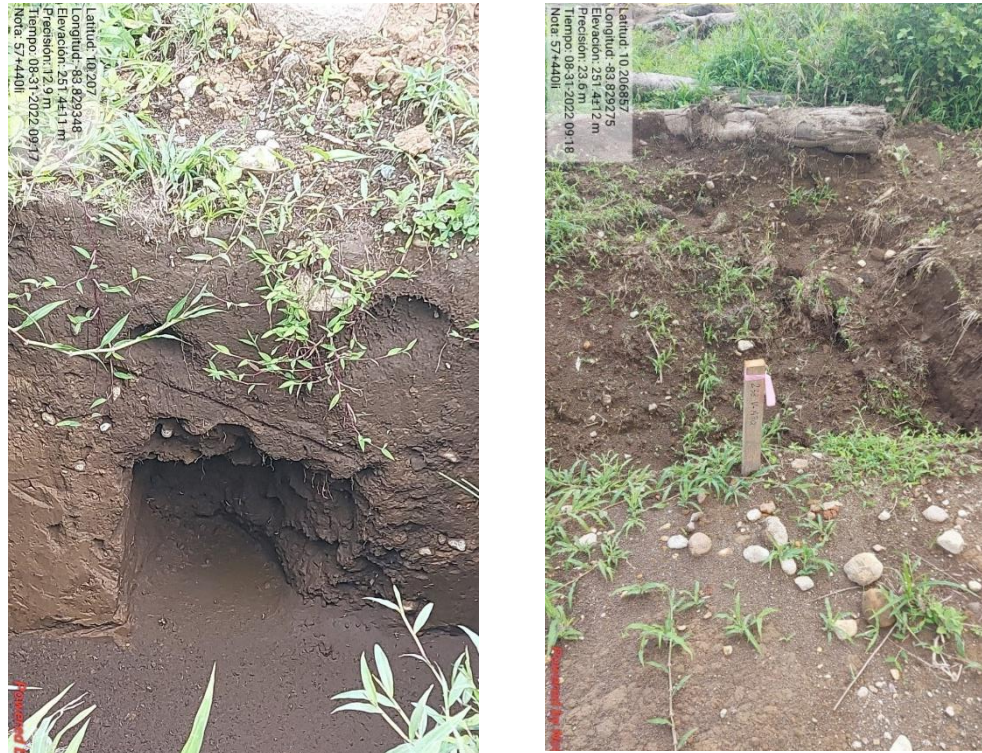
En el pozo de la derecha, se puede ver cómo fue tapado por la acción de las lluvias que provocaron deslizamientos en el área y el barro llegó hasta la primera fila de balizas alterando la excavación.

Figura 4. Pozos de sondeos alterados

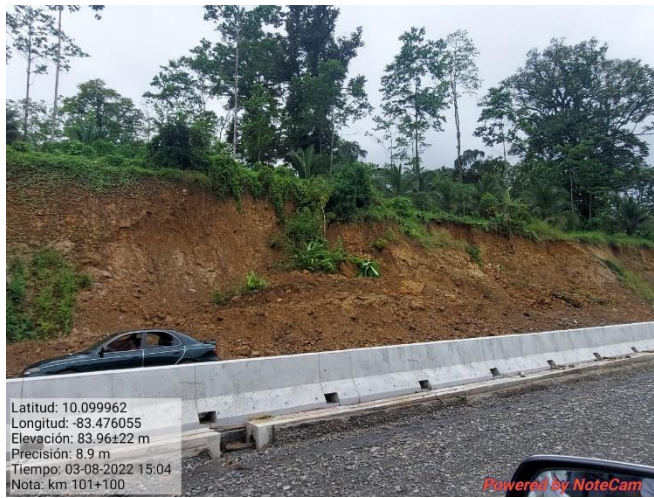
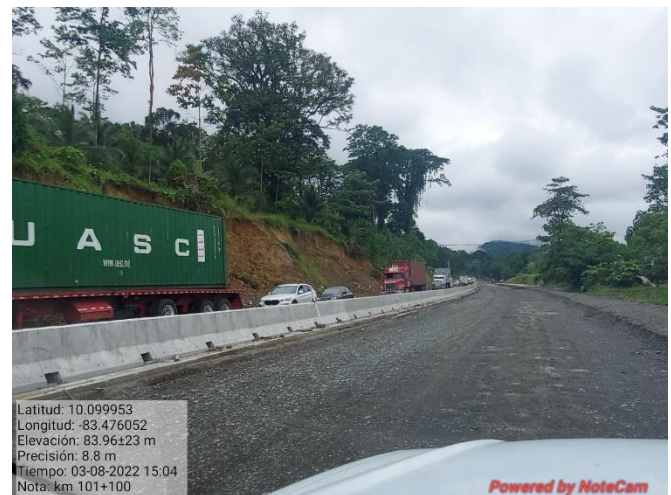
Durante este período las lluvias se intensificaron y algunos taludes en el km 101 cedieron por la gran cantidad de humedad. Se observaron estratos observados fueron de coloración café clara, no se registro material arqueológico.

Figura 11. Inspección de deslizamientos, km 101.
