**DISEÑO, REHABILITACIÓN Y AMPLIACIÓN DE LA RUTA
NACIONAL N°32, CARRETERA BRAULIO CARRILLO, SECCIÓN:
INTERSECCIÓN RUTA NACIONAL N°4 (CRUCE SARAPIQUÍ)-
LIMÓN**

**INFORME MENSUAL
CACISA-CR-INF-SUP-RN32-2022-0051
DEL 01 AL 30 DE SEPTIEMBRE DEL 2022**

CONSORCIO SUPERVISOR CACISA-CAMACHO & MORA

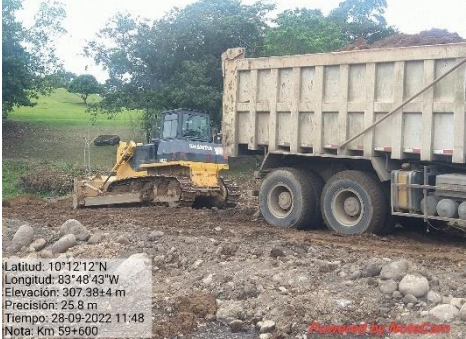
KM	Descripción	Registro fotográfico
59+600	Se realiza inspección en la escombrera km 59+600, se reportan algunas vagonetas que están movilizand material sin cumplir con las disposiciones de transportar la carga debidamente cubierta.

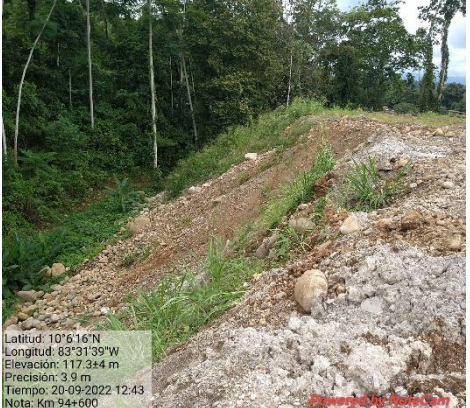
KM	Descripción	Registro fotográfico
94+600	Se reporta la necesidad de conformar los taludes y bermas en los costados Norte y Este de la escombrera.

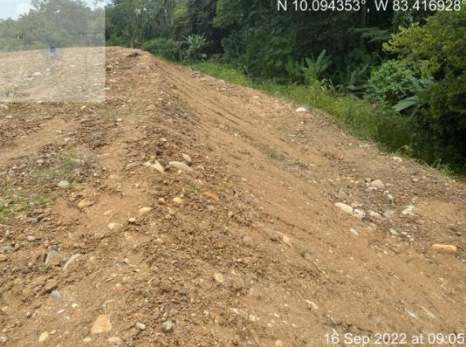
108+300	<p>Inactiva. Se reporta la presencia de residuos varios de obras sin adecuada disposición. Falta conformación de taludes y manejo de aguas pluviales.</p>

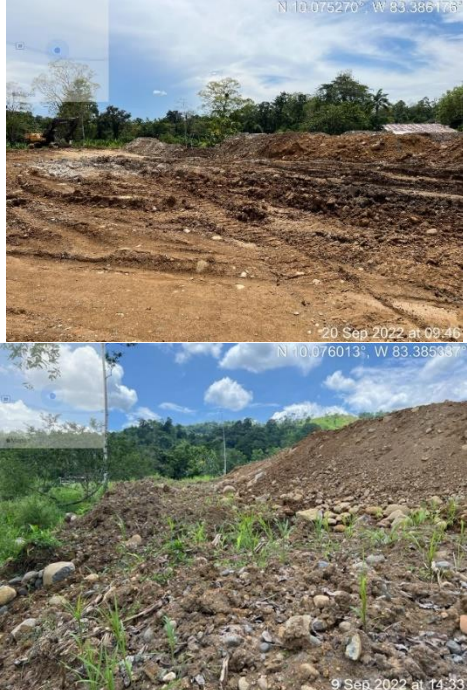
KM	Descripción	Registro fotográfico
109+300	<p>Inactiva. Con cúmulos de material por nivelar. Superficie irregular sin concordancia con diseño. Estancamiento de aguas pluviales. Se observa una troza de madera cortada.</p>	  <p>The top photograph shows a close-up of a gravelly road surface with several cut logs lying on it. The bottom photograph shows a wider view of the same road, which is uneven and appears to be under construction or in a state of disrepair. Both photos include GPS coordinates and timestamps.</p>
112+400	<p>Con obras. Activa. La escombrera no cuenta con obras para el manejo de aguas ni separación de la capa vegetal. Requiere conformación de taludes.</p>

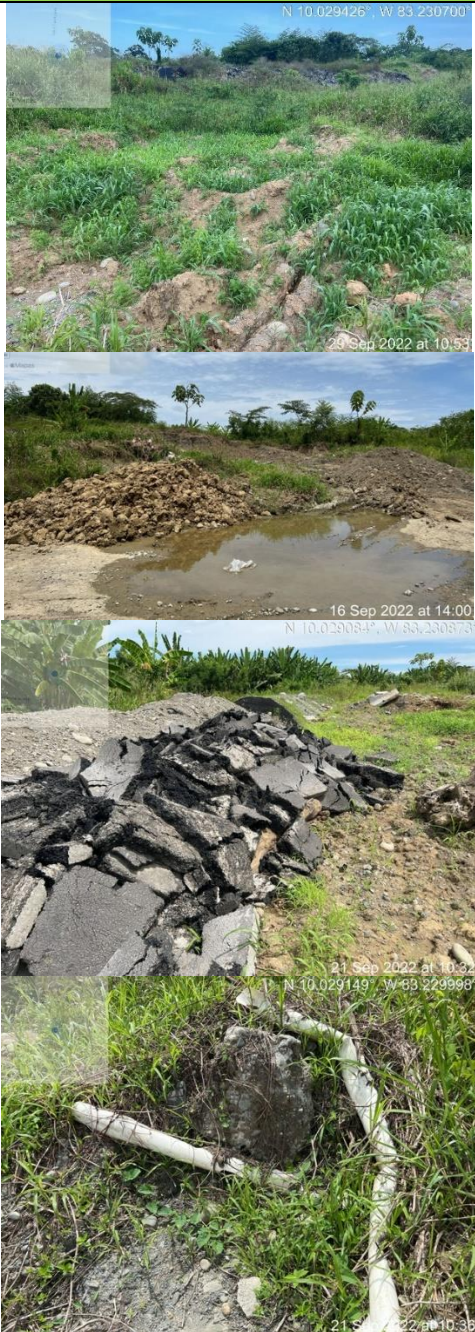
KM	Descripción	Registro fotográfico
132+400	Se observan cúmulos de material sin conformar, así como residuos de concreto, asfalto y PVC. Se observa superficie irregular sin concordancia con diseño y estancamiento de aguas pluviales.

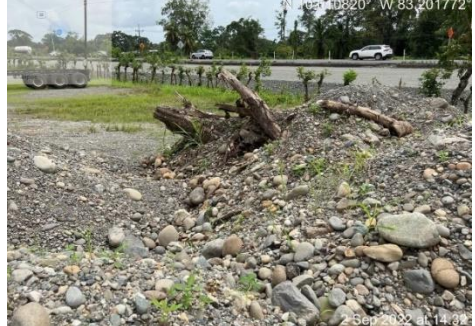
136+115	<p>Se están depositando restos de concreto de forma temporal, los cuales deben ser removidos al realizar el cierre técnico de la escombrera. Se mantiene cúmulos de material por disponer.</p>

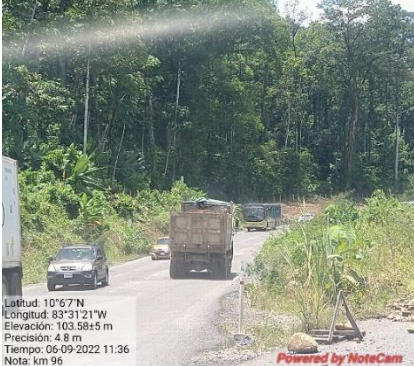
KM	Observaciones	Registro fotográfico
96	Se reporta el tránsito de vagonetas en la ruta 32, llevando material sin cubrir.

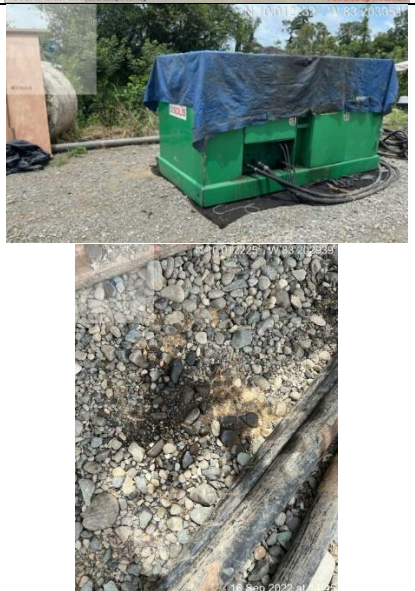
Sitio	Observaciones	Registro fotográfico
Km 120 Quebrada Calderón	Se reporta generador sin bandeja con derrame de combustible y pinturas y diluyente fuera de bandejas.	 
Km 125+300 Río Chirripó	Se observan bandejas de contención que no cuentan con la capacidad requerida.	 
Km 136	Se reporta generador sin bandeja de contención y fuga y derrame en vibrohincador.

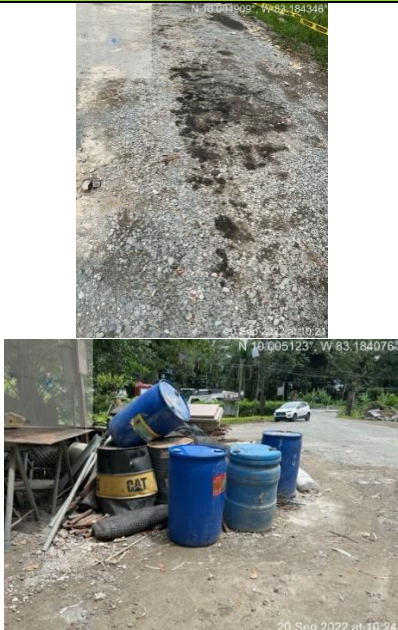
Sitio	Observaciones	Registro fotográfico
Plantel HSolis	Se observan derrames de HC y contenedores de aditivos sin contención.

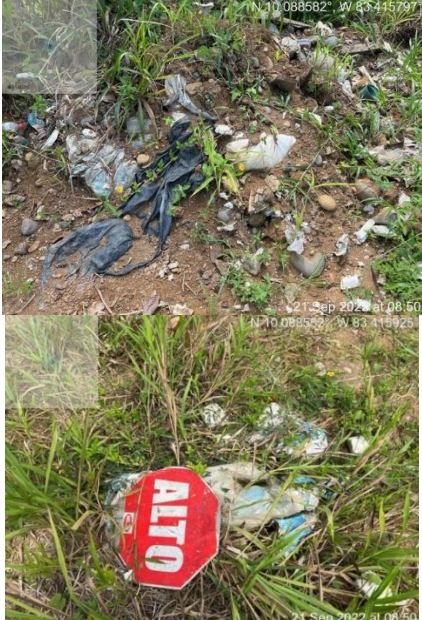
KM	Observaciones	Registro fotográfico
Escombre- ra k108	Se observan residuos varios sin recolectar.

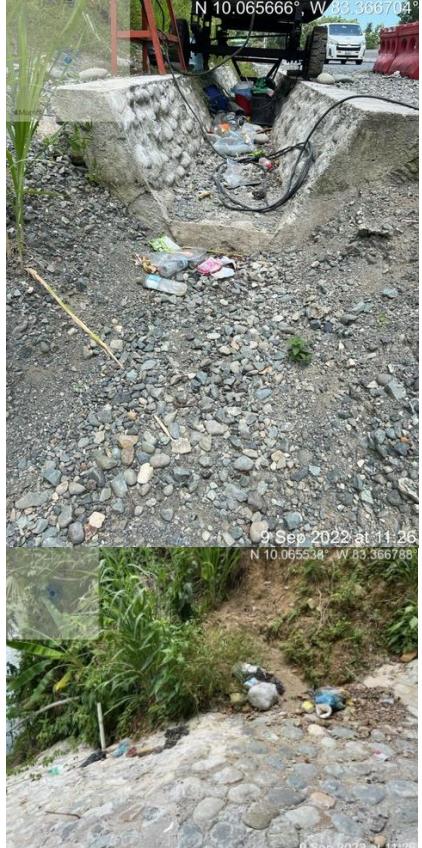
Río Barbilla	Se reporta la presencia de residuos varios sin recolectar.

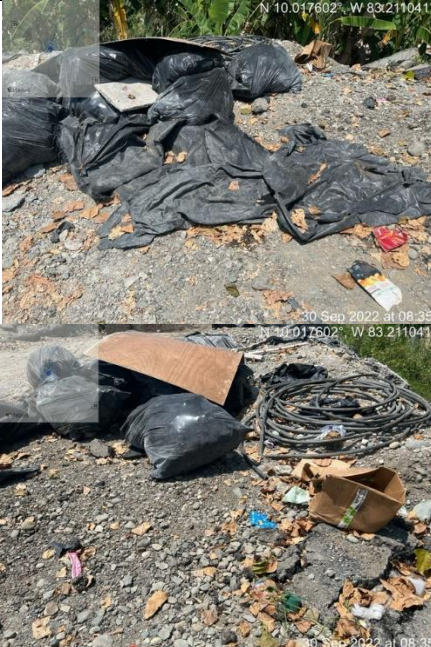
Km 135 Río Rojo	Se observan residuos varios sin recolectar.

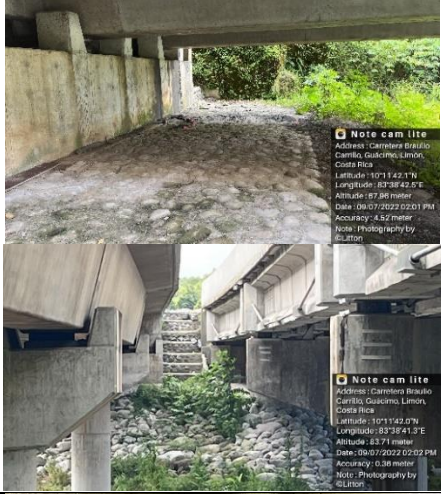
KM	Descripción	Registro fotográfico
K78+187 Puente Río Parismina	Se observa espacio suficiente en una de las márgenes que permitiría el paso de la fauna. Se observan obras quiebragradientes que podrían dar acceso no deseado a la fauna hacia la carretera.

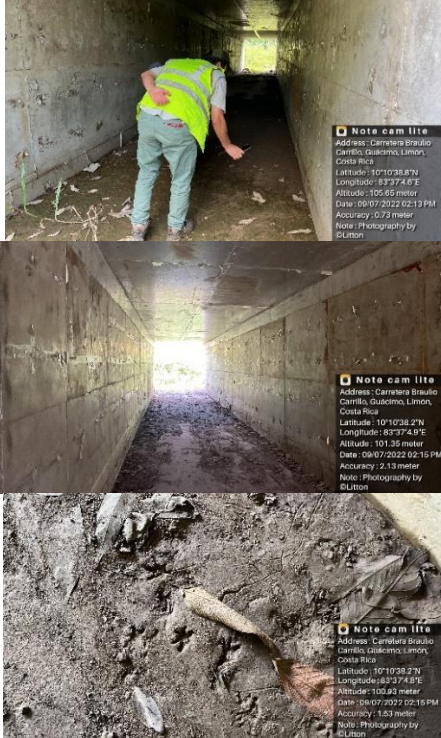
K81+767 Paso del jaguar	Se visitó el paso del jaguar. Se observan huellas que demuestran uso del paso por parte de mamíferos menores. A la salida del paso, en el lado izquierdo, se observa que la propiedad privada fue desprovista de la vegetación natural.

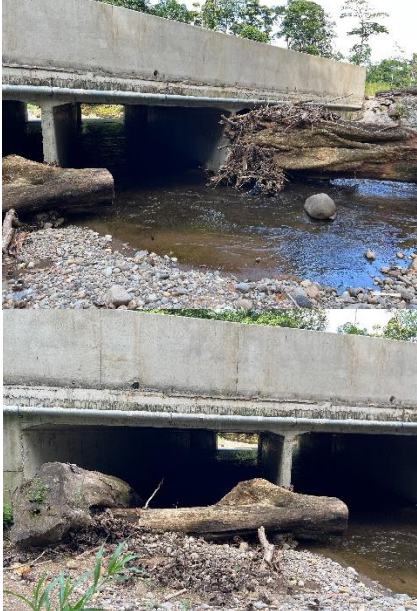
K90+890 Alcantarilla	Se visitó este sitio a petición del profesional experto, quien vio potencial en la alcantarilla para colocar adaptaciones y usarla como paso de fauna. Se observan troncos obstruyendo el libre flujo del agua.

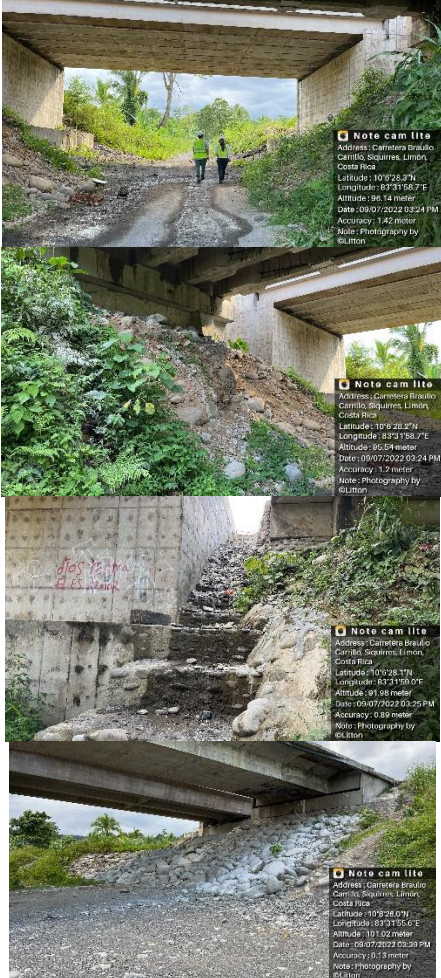
KM	Descripción	Registro fotográfico
K94+288 Puente Río Reventazón	No se observa espacio suficiente para paso de fauna en caso de que suba el nivel del agua. Se observa obra quiebragradientes.

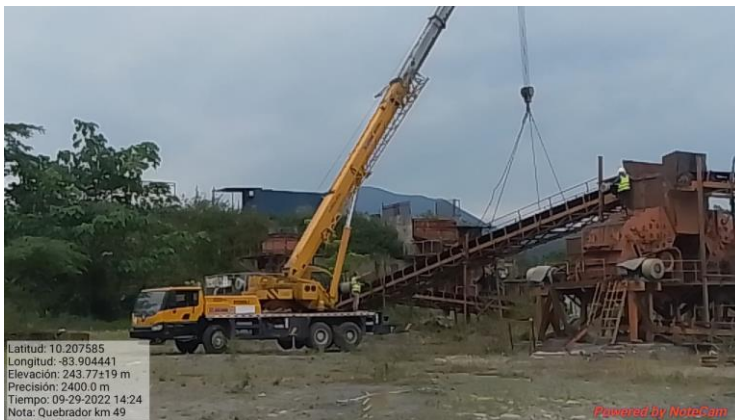
Fotografía número 1

No hay
barricada, no hay
rótulo no hay
epp alturas km
49

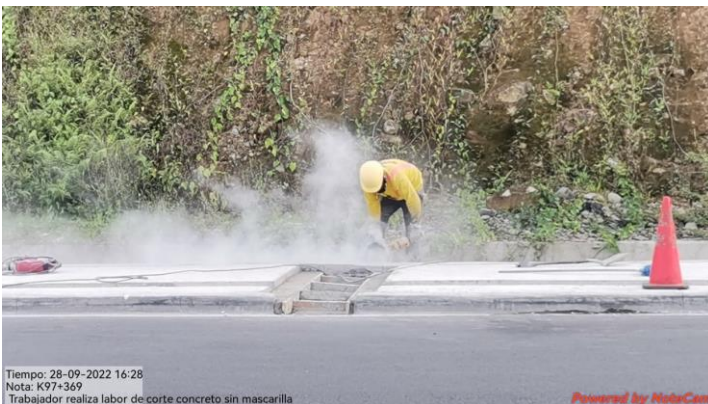
Fotografía número 2

K 97 No hay
mascarilla
para polvo en
el trabajador

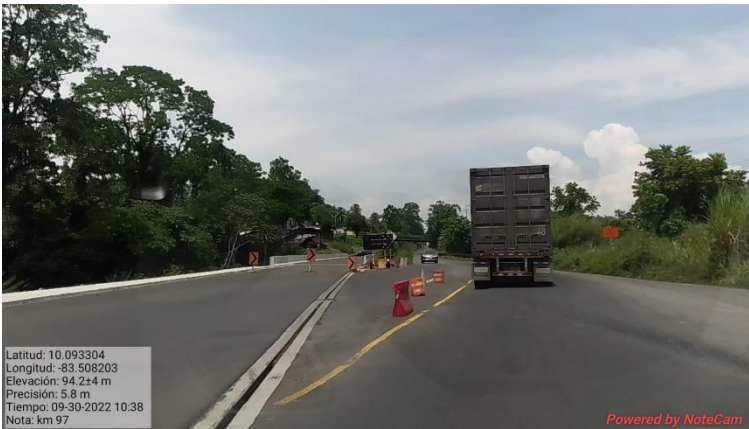
Fotografía número 3

Mezcla de elementos en desvío k 97

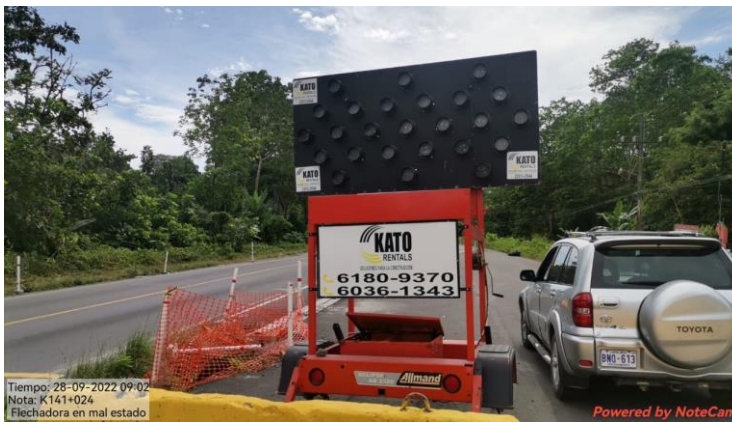
Fotografía número 4

Vandalismo en flechadoras k 141

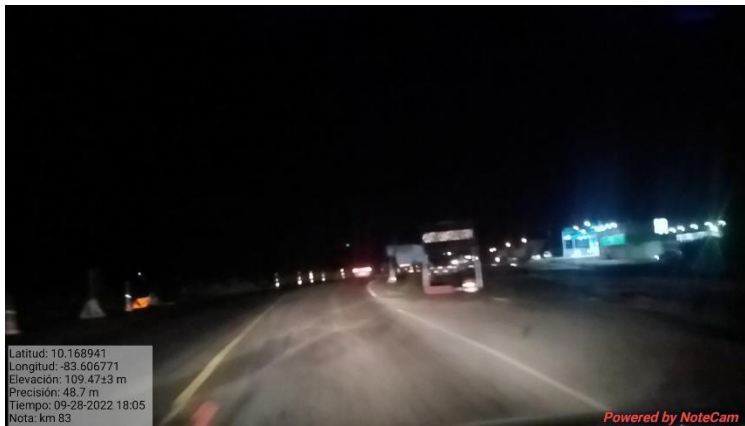
Fotografía número 5

Km 83
Flechadora luminosa dañada

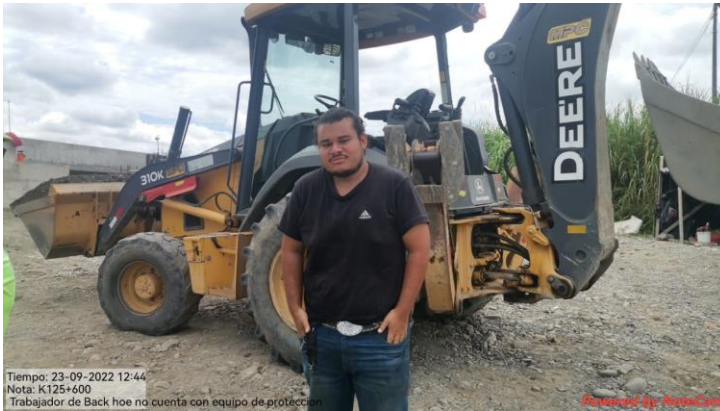
Fotografía número 6

Km 125 Operador
Codocsa sin equipo
de protección básico
obligatorio

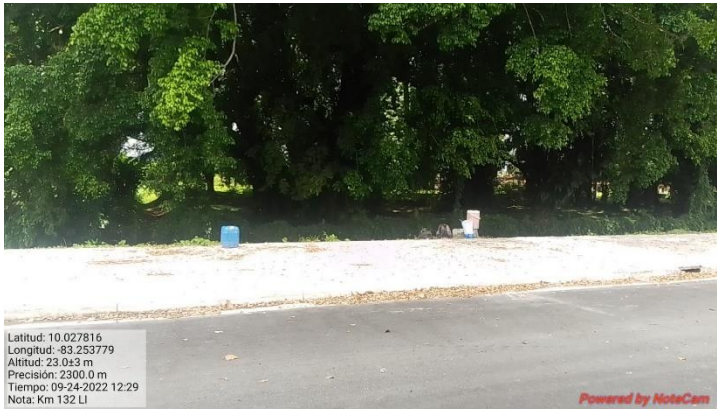
Fotografía número 7

Km No hay área de
descanso

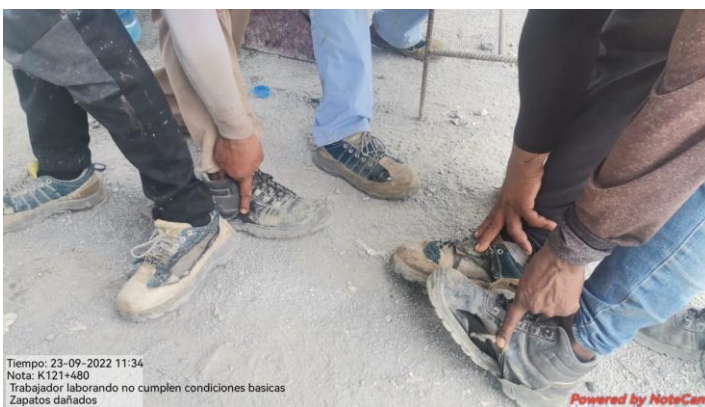
Fotografía número 8

Km 121 equipo de
protección personal
dañado

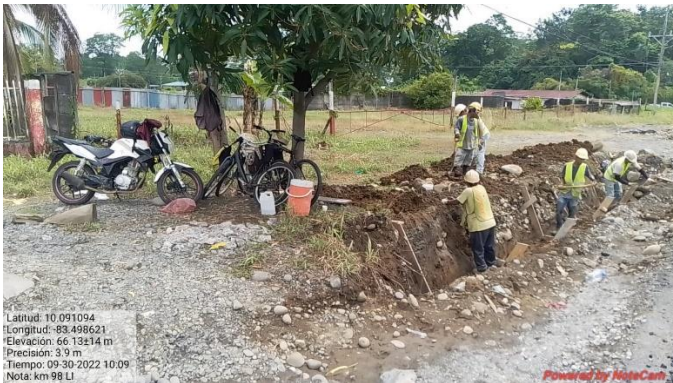
Fotografía número 9

K 98 No hay área de descanso

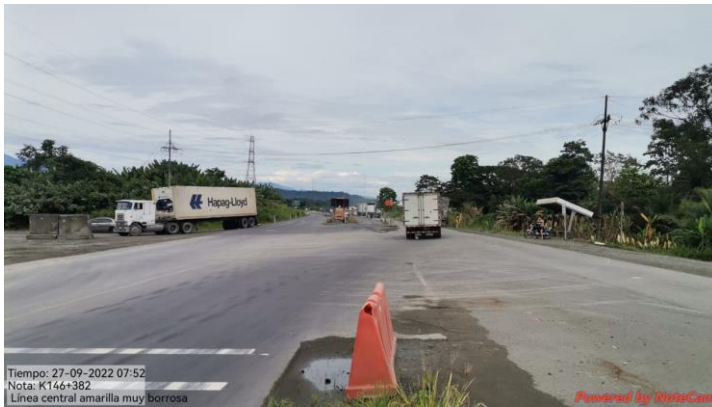
Fotografía número 10

K 146 No hay líneas de orientación al usuario.

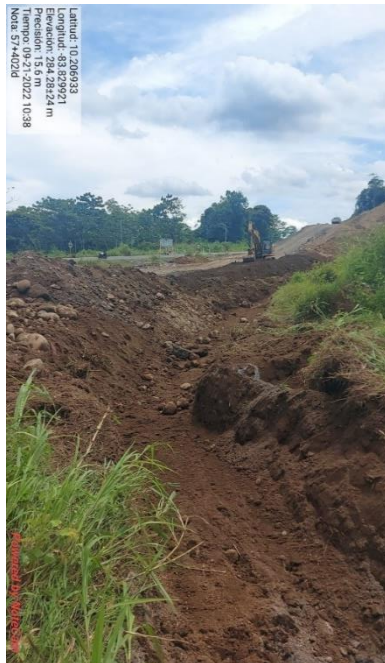
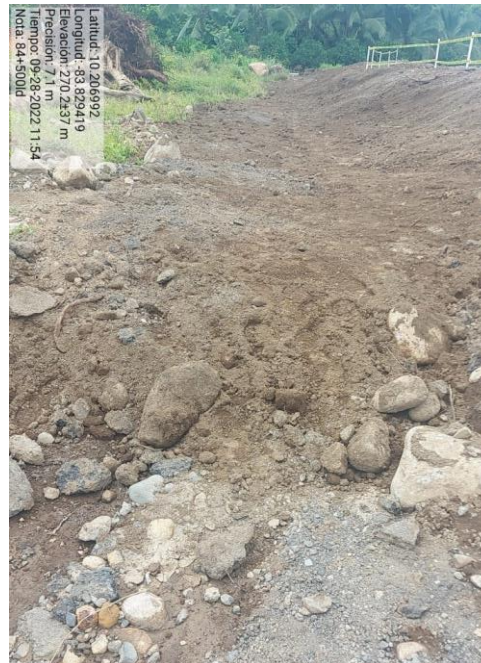
Figura 3. Zanja realizada sin autorización (21/9/22) se rellenó la misma zanja (28/9/22)

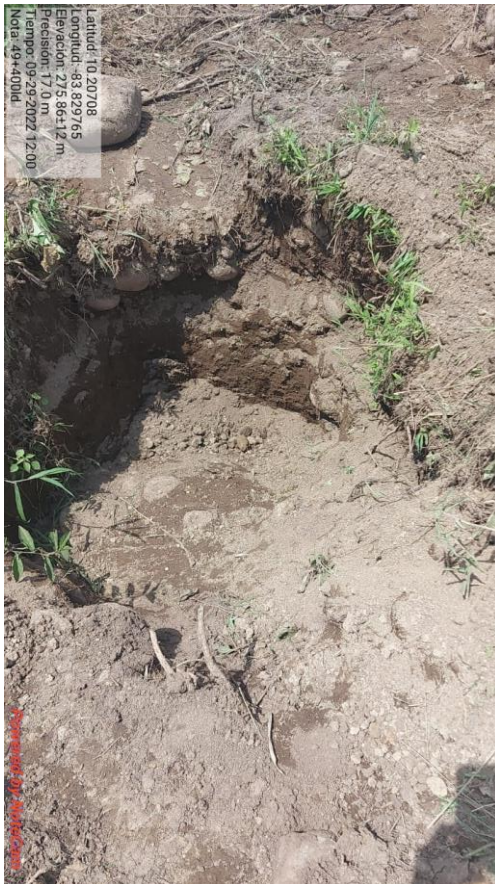
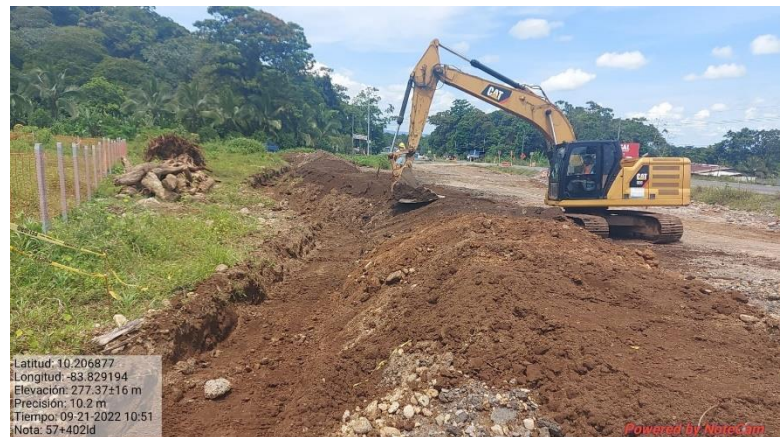
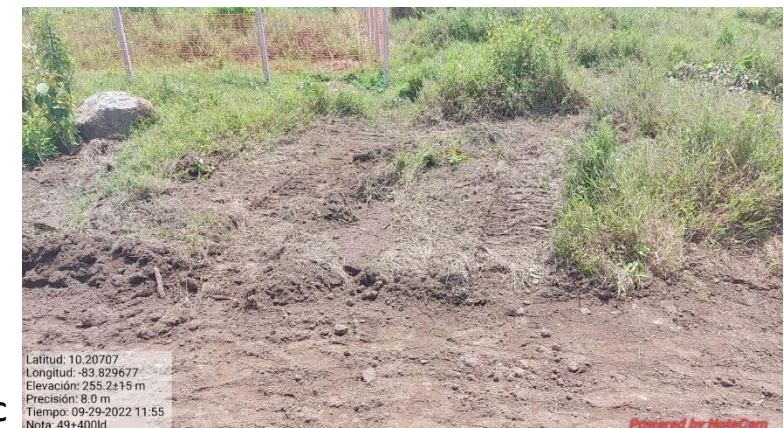
A Figura 4. A) se observa un pozo destruido por la maquinaria B) Maquinaria excavando zanja C) pozo destruido y posteriormente tapado

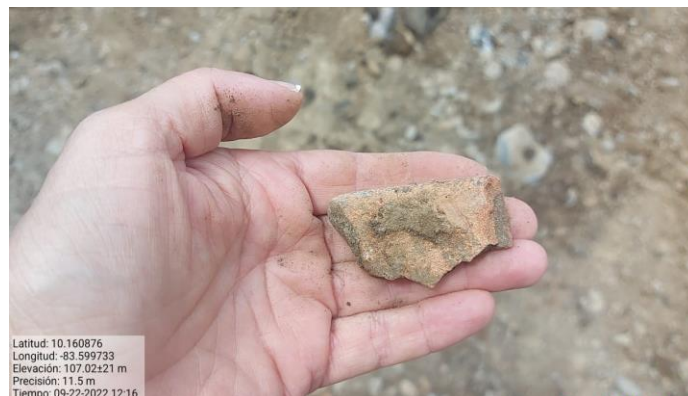
En el km 84 se dio la ubicación de algunos fragmentos cerámicos en la construcción de un canal de flujo rápido, sin embargo, los mismos provenían de material que se acarreó de otros lugares para el relleno de algunos puntos de esta obra.

Figura 5. Fragmento cerámico presente en relleno de construcción de canal
