**CONTRATACIÓN DE UNA FIRMA QUE BRINDE LOS SERVICIOS  
DE CONSULTORÍA AL CONAVI PARA LA GESTIÓN DEL  
PROYECTO:  
DISEÑO, REHABILITACIÓN Y AMPLIACIÓN DE LA RUTA  
NACIONAL N°32, CARRETERA BRAULIO CARRILLO, SECCIÓN:  
INTERSECCIÓN RUTA NACIONAL N°4 (CRUCE SARAPIQUÍ)-  
LIMÓN**

**INFORME MENSUAL  
CACISA-CR-INF-SUP-RN32-2022-0052  
DEL 01 AL 31 DE OCTUBRE DEL 2022**

**CONSORCIO SUPERVISOR CACISA-CAMACHO & MORA**

**FECHA DE EMISIÓN: 10 DE NOVIEMBRE, DEL 2022**

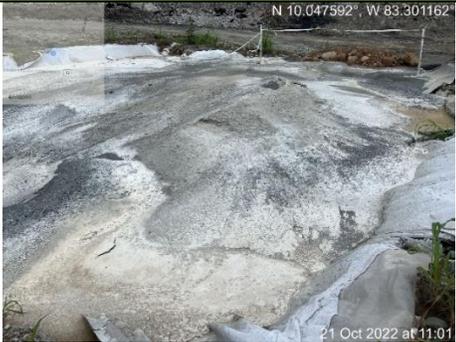
KM	Descripción	Registro fotográfico
124+200	Con obras. Activa, se observa gran cantidad de residuos como ordinarios, concreto, asfalto. Presencia de pila de residuos de concreto sin ningún tratamiento, contaminando activamente las aguas subterráneas con aguas alcalinizadas. Falta mantenimiento de cunetas, compactación y conformación de taludes. No hay separación de cobertura vegetal. Falta cabaña sanitaria.

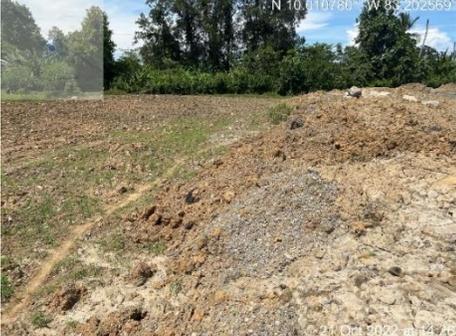
136+115	Se mantiene cúmulos de material por disponer. Falta manejo de aguas.

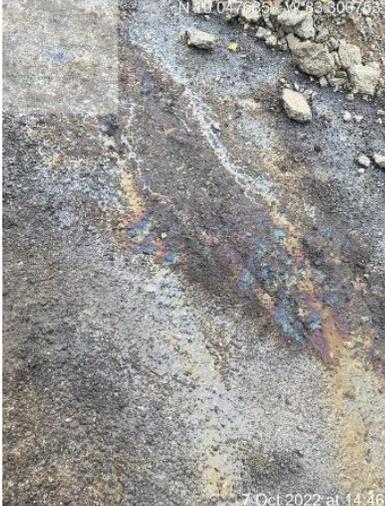
Sitio	Observaciones	Registro fotográfico
Escombrera k124	Se observa derrame de gran magnitud sin atender.

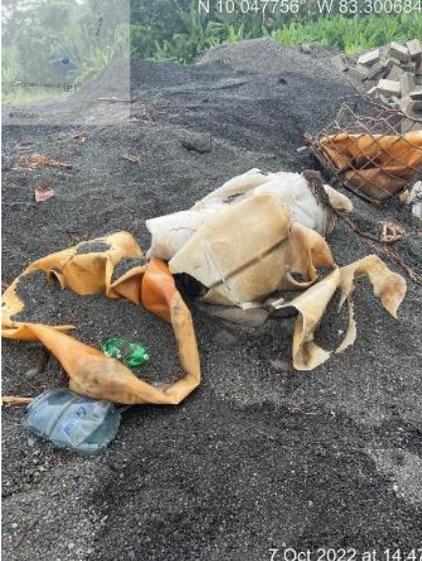
KM	Observaciones	Registro fotográfico
Escombrera k124	Se reporta la presencia de residuos varios mezclados.

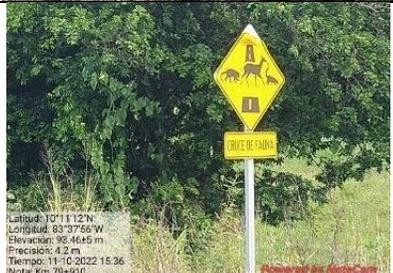
<p>Latitud: 10° 7' 55" N            Longitud: 83° 33' 41" W            Elevación: 155.3666 m            Precisión: 4.0 m            Tiempo: 06-10-2022 12:37            Nota: Km 89+850</p>
79+910	Se reporta el estado de algunas señales de paso de fauna. Están deterioradas, el adhesivo se desprendió prematuramente.

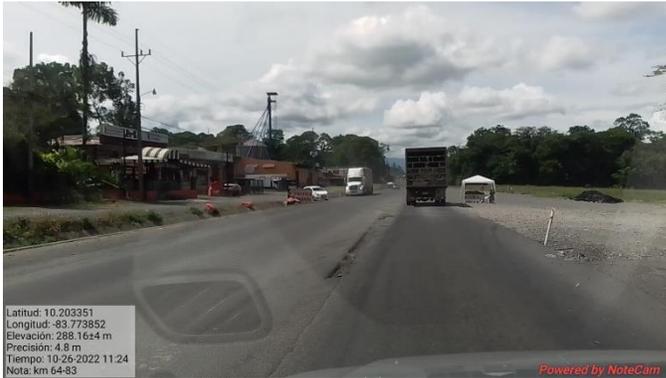
**Fotografía número 1**

Huecos en carretera en división de carril muy peligroso al usuario k 64

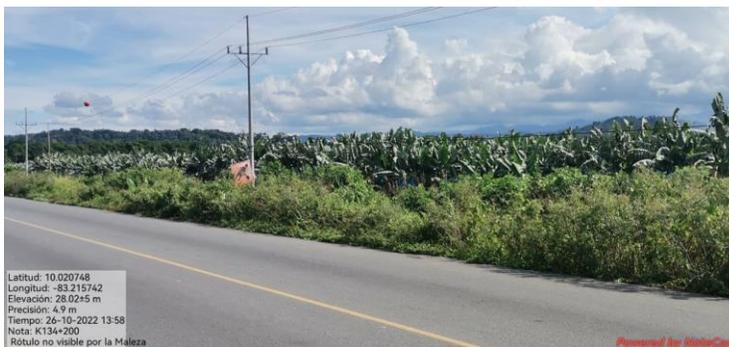
**Fotografía número 2**

K 134 bordes carentes de señalización y maleza absorbe las señales

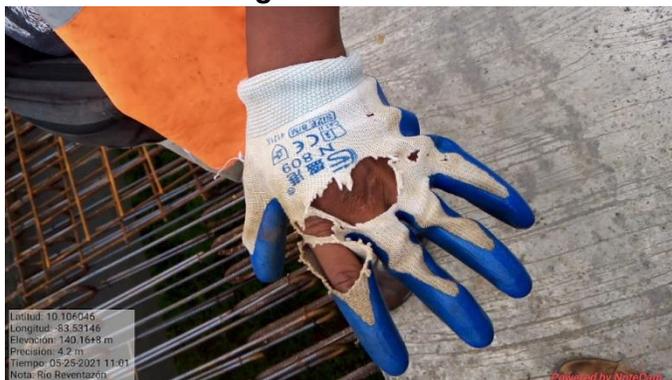
**Fotografía número 3**

Equipo de protección personal puente Reventazón

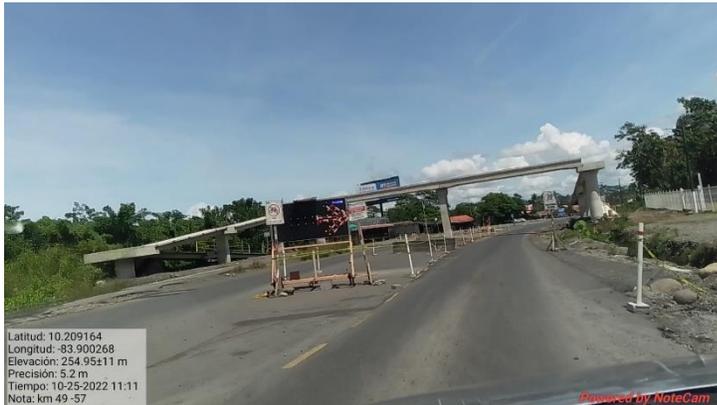
### Fotografía número 4

Km 49 No hay una clara orientación al usuario, hace falta líneas guía laterales y postes

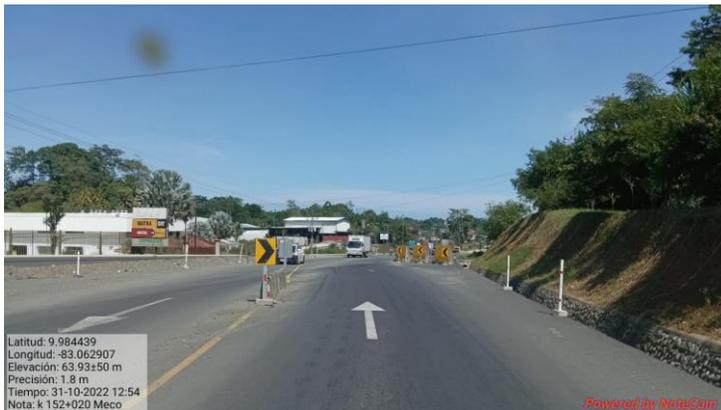
### Fotografía número 5

Km 152 carencia de flechadora luminosa o torre de iluminación en desvío.

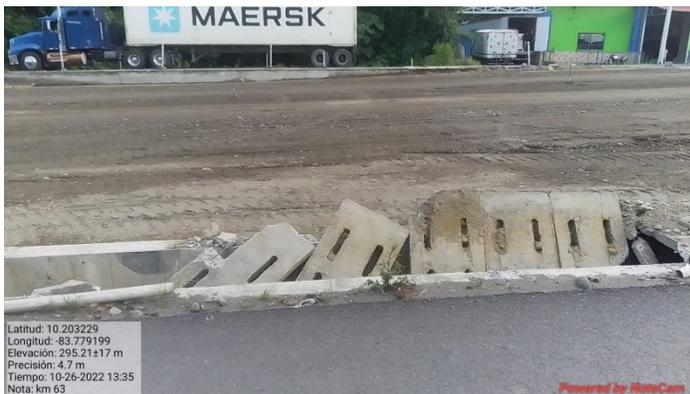
### Fotografía número 6

Km 63 protección de alcantarillas inadecuada o carente generando riesgo al usuario.

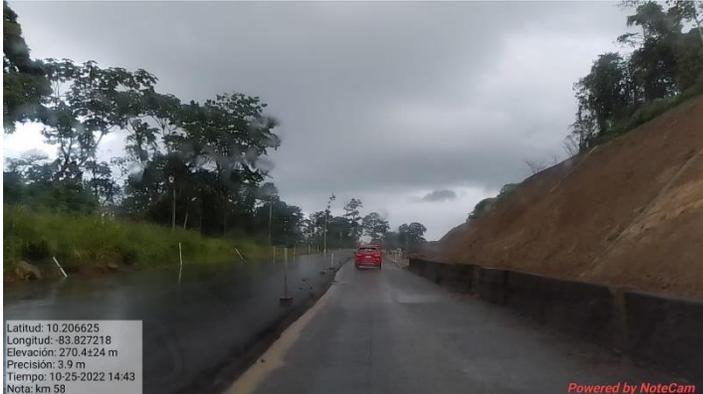
### Fotografía número 7

Km 58 desnivel peligroso sin la debida señalización

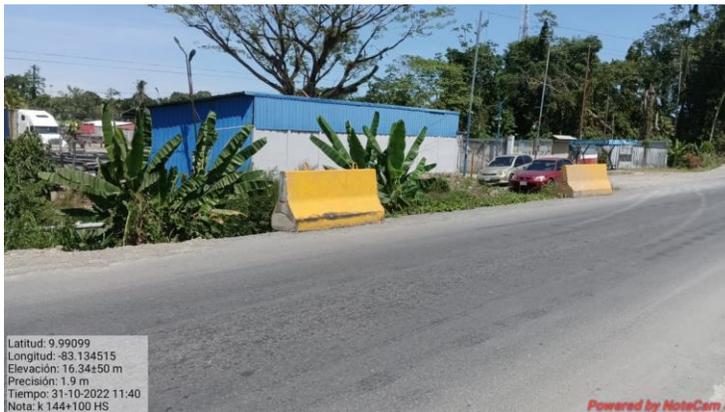
### Fotografía número 8

Km 144 discontinuidad de barreras new jersy. Deben ser instaladas de forma continua.

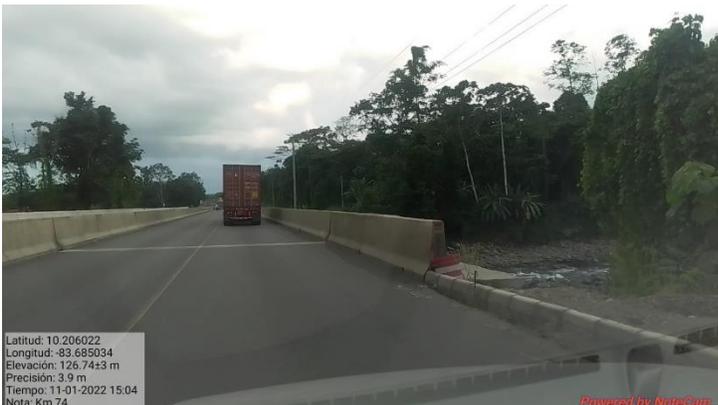
### Fotografía número 9

K 74 Pasillos peatonales temporales en malas condiciones o fuera de mantenimiento, riesgo al peatón.

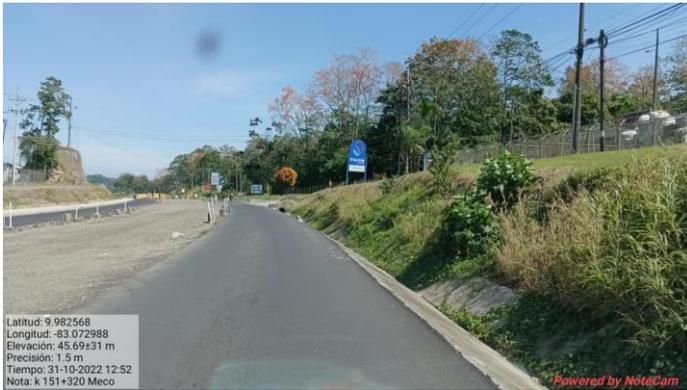
### Fotografía número 10

K 151 Ausencia de  
señalización  
lateral postes PVC

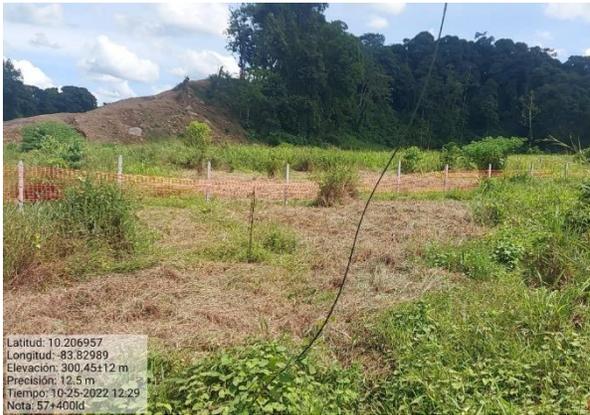
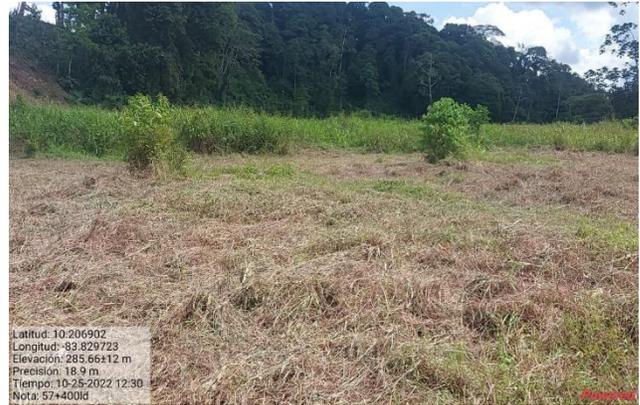
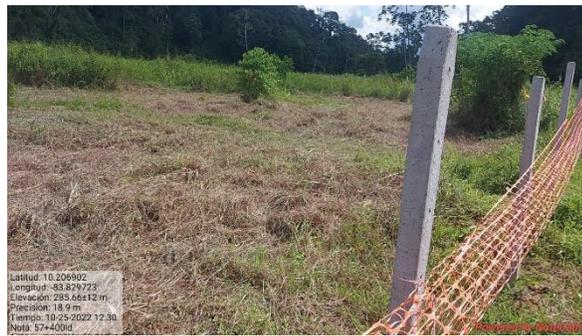
Figura 6. Km 57+400LD Sector arqueológico chaneado sin autorización
