**CONTRATACIÓN DE UNA FIRMA QUE BRINDE LOS SERVICIOS
DE CONSULTORÍA AL CONAVI PARA LA GESTIÓN DEL
PROYECTO:
DISEÑO, REHABILITACIÓN Y AMPLIACIÓN DE LA RUTA
NACIONAL N°32, CARRETERA BRAULIO CARRILLO, SECCIÓN:
INTERSECCIÓN RUTA NACIONAL N°4 (CRUCE SARAPIQUÍ)-
LIMÓN**

**INFORME MENSUAL
CACISA-CR-INF-SUP-RN32-2022-053
DEL 01 AL 30 DE NOVIEMBRE DEL 2022**

CONSORCIO SUPERVISOR CACISA-CAMACHO & MORA

FECHA DE EMISIÓN: 8 de diciembre de 2022

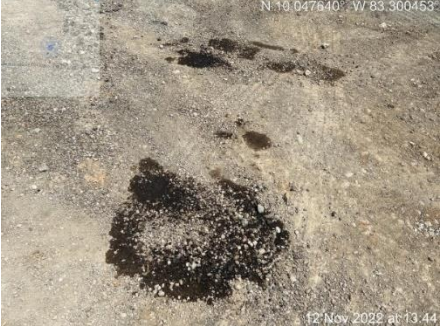
<p>Latitud: 10°10'29"N Longitud: 83°32'43"W Elevación: 109.4553 m Precisión: 4.0 m Fecha: 15/11/2022 13:09 Nota: Km 82+600</p>
Escombre- ra 124	Se observan derrames de HC.

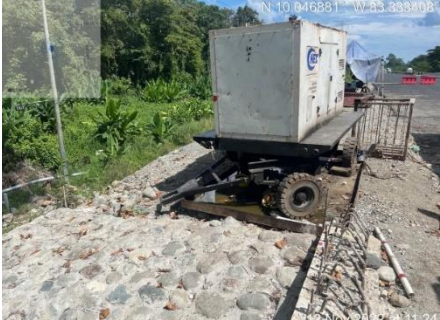
<p>15 Nov 2022 at 10:42</p>
Quebrada Calderón	Se observa generador sin techo y la bandeja de contención le queda corta al ancho del remolque.

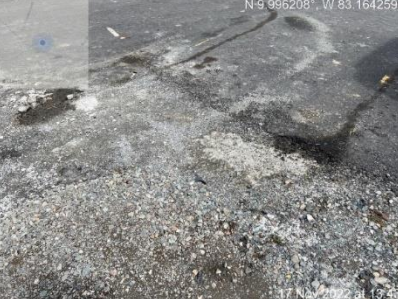
Alcantarilla km 140+650	Se observa derrame de HC.

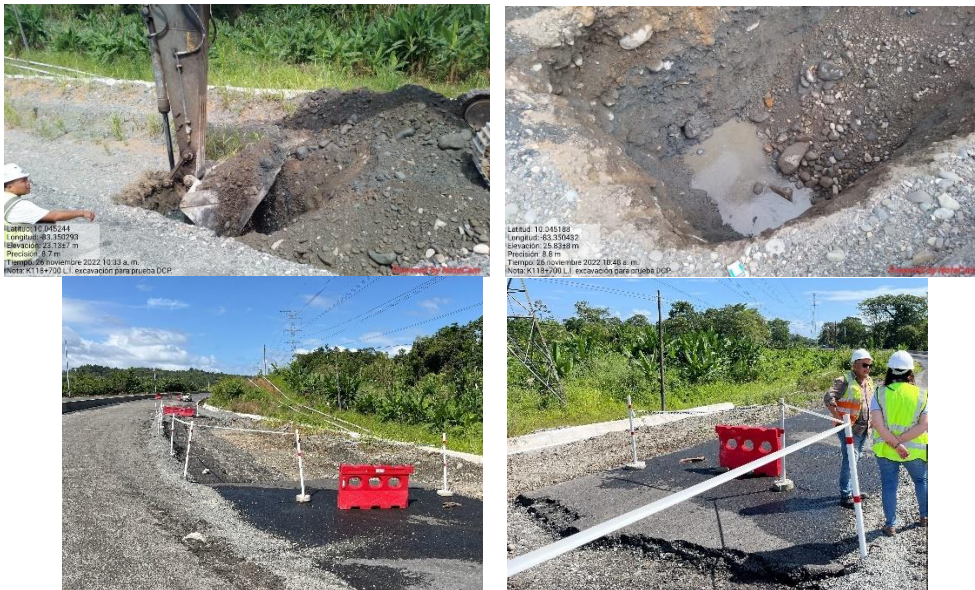
Fotografía 2. Excavación con presencia de hidrocarburos, k118+722.

El 26 de noviembre se reportó hidrocarburo en una excavación de prueba en k118+722. El poliducto de RECOPE se ubica a más de 10 m de distancia. Se considera que se trata de una contaminación antigua por fuga o derrame que no se atendió en su momento. Se visitó el sitio y se observó que la excavación fue rellena nuevamente y demarcada con cinta amarilla, a la espera de las recomendaciones ambientales, las cuales se emitirán mediante una nota formal, ya que se considera que el suelo contaminado debe aplicarse biorremediación, la cual debe asumir el responsable de la contaminación, que en este caso sería RECOPE. La cantidad de material contaminado se desconoce, ya que debe realizarse la excavación para poder determinar la extensión de la zona afectada.

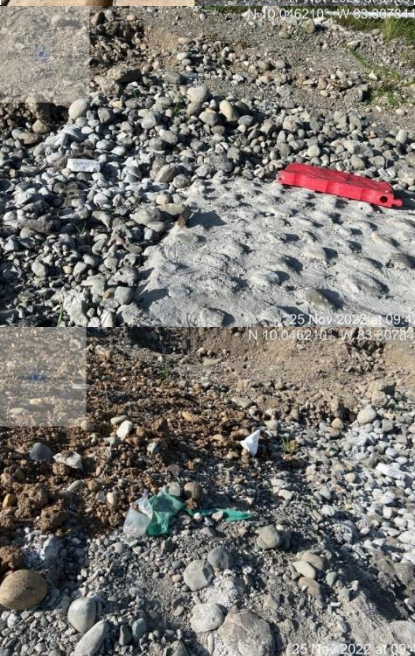
Río San Miguel	Se observan residuos constructivos tipo ordinarios y otros elementos de la obra.

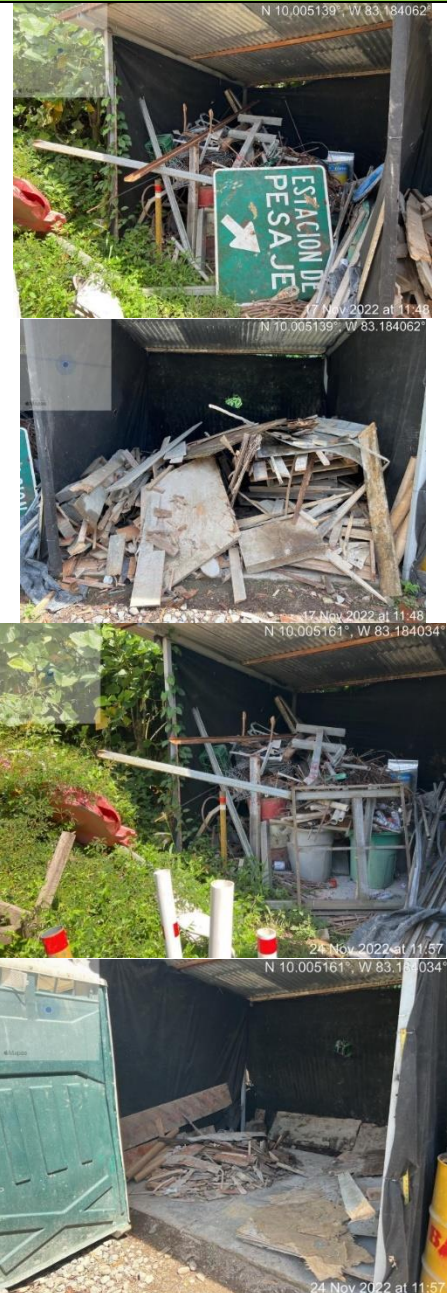
KM	Observaciones	Registro fotográfico
Plantel HSolis	Se debe mantener el orden y aseo en los acopios de residuos metálicos y ordinarios.

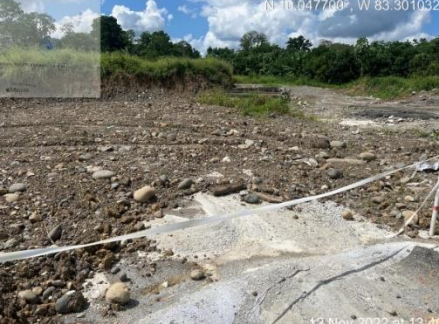
<p>N 10.047636° W 83.301042°</p> <p>12 Nov 2022 at 13:39</p>
Escombre-ra 124	La primera fosa de lavado de excedentes de concreto, solamente se enterró y no se retiró el material.

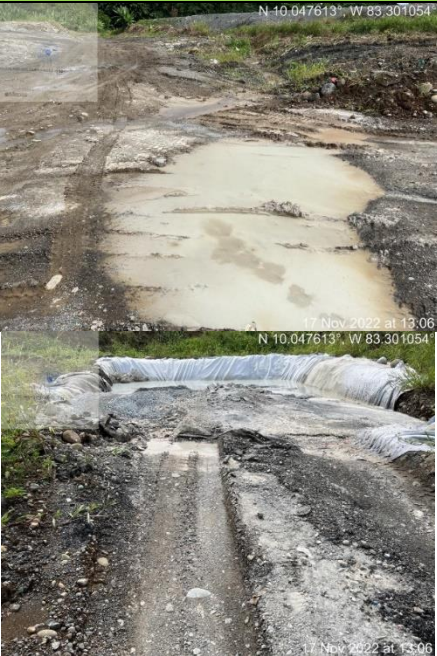
Km	Observaciones	Registro fotográfico
Escombre- ra 124	Se observa la nueva fosa rebalsada y con fisuras en el geotextil. La Fosa no se encuentra impermeabilizada, filtrando los residuos líquidos del concreto.

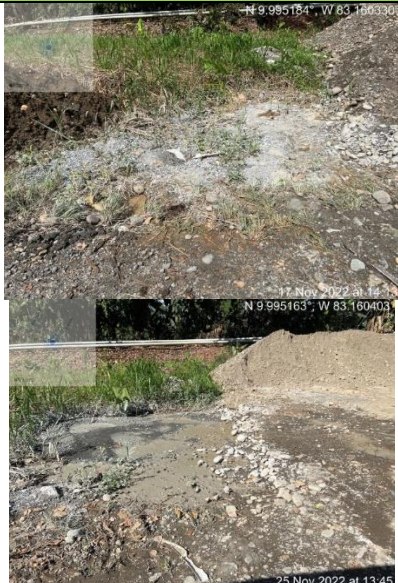
Km	Observaciones	Registro fotográfico
Río Madre	Se observan residuos de concreto sin la adecuada disposición

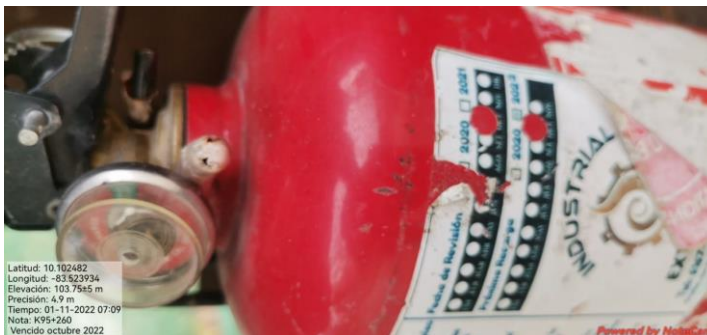
Fotografía número 1

Km 95 extintor vencido y dañado

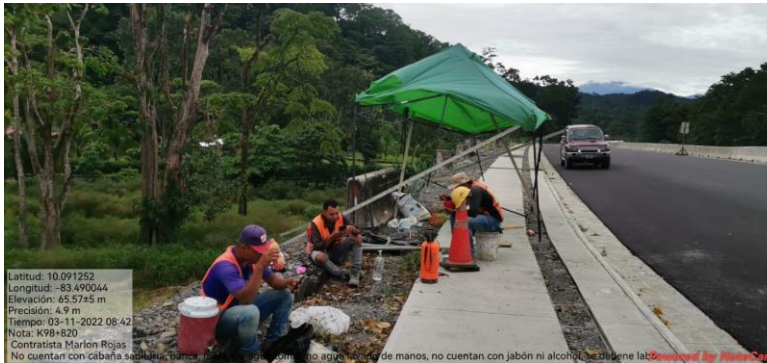
Fotografía número 2

K 98,
colaboradores
sin área de
descanso

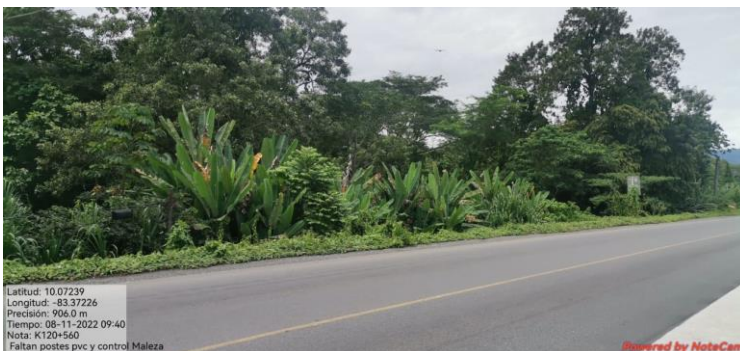
Fotografía número 3

Km 120, No
hay postes en
bordes, o
cubiertos por
maleza

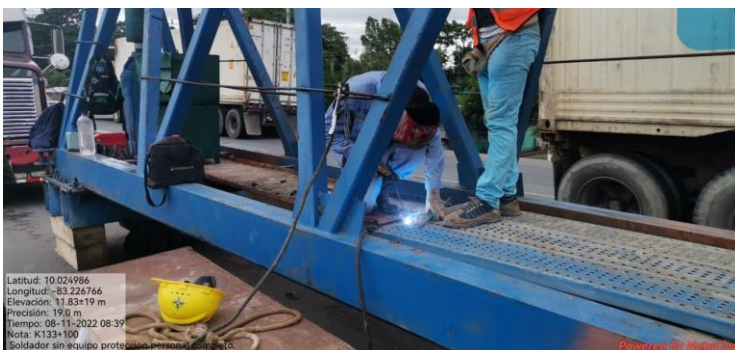
Fotografía número 4

Colaborador k 133
sin equipo de protección
para trabajo en
caliente.

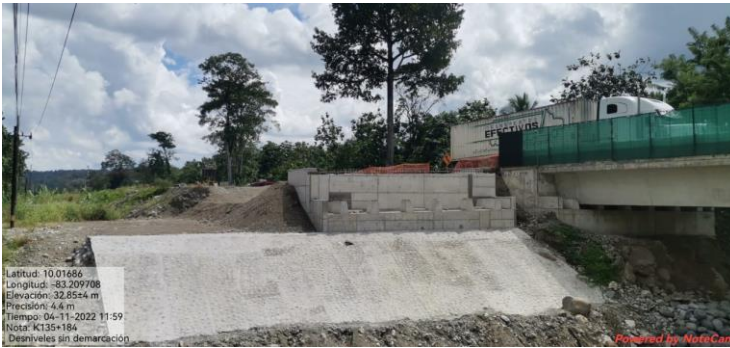
Fotografía número 5

Km 135, no hay delimitación de bordes

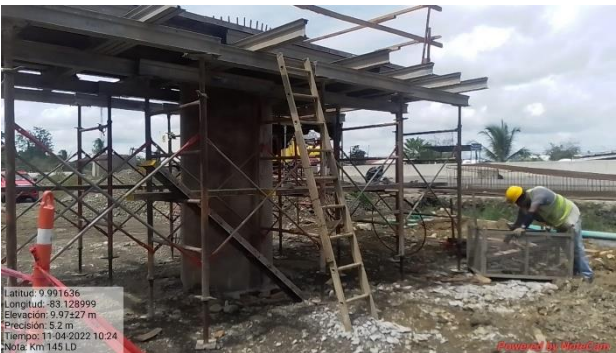
Fotografía número 6

Km 145 con acceso a plataforma inseguro

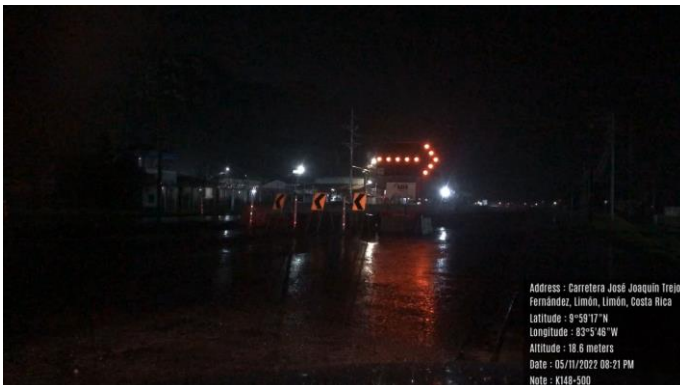
Fotografía número 7

Km 148 flechadora funcionando incorrectamente, falsa orientación

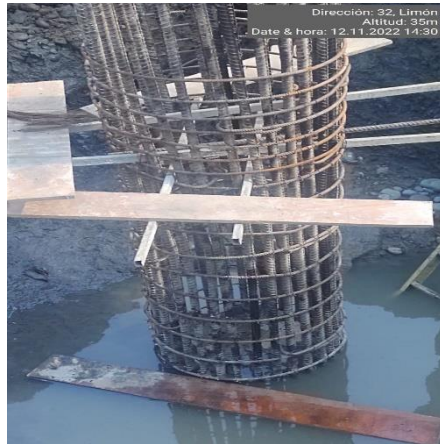
Fotografía número 8

Río Madre, rama 3
plataforma de
trabajo insegura

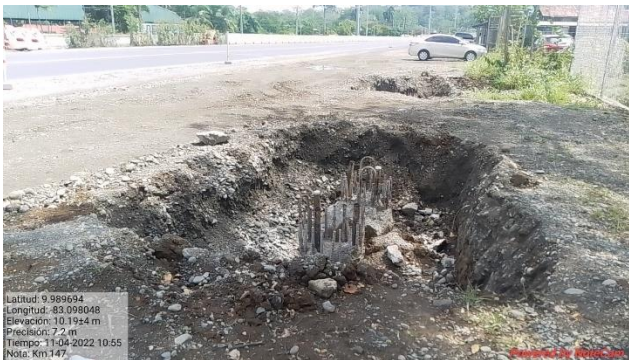
Fotografía número 9

K 147 excavaciones en
ruta de paso peatonal
sin barricada

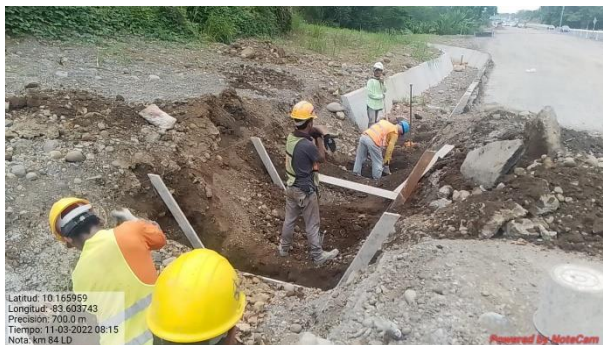
Fotografía número 10

K 84 no hay
señalización
lateral
