## INFORME DE REGENCIA AMBIENTAL- FASE CONSTRUCTIVA

I TRIMESTRE DE 2020  
MESES ENERO, FEBRERO Y MARZO  
Expediente Administrativo: D1-8883-2012-SETENA

Nombre del Proyecto:  
**REHABILITACIÓN Y AMPLIACIÓN DE LA RUTA NACIONAL N°32, SECCIÓN “LA Y GRIEGA INTERSECCIÓN RUTA NACIONAL N°4 RÍO FRÍO - LIMÓN”.**

Responsable Ambiental: **GAPRO, S.A.**

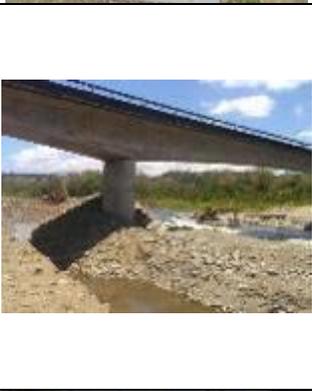
Río Reventazón	94+288	Hay personal, equipos y maquinaria en el sitio, instalaciones provisionales, cabañas sanitarias. Debido a la presencia de maquinaria es necesario manejar cantidades moderadas de combustible. Se están preparando las armaduras de acero para completar las pilas del puente. El curso fluvial se encuentra dirigido hacia el centro del río mientras se trabajan las márgenes derecha e izquierda. Se realizan trabajos de construcción de un dique para proteger las estructuras mientras se termina de construir los pilotes. La máquina pilotera se encontró fuera de operación, probablemente en labores de mantenimiento o reparación.

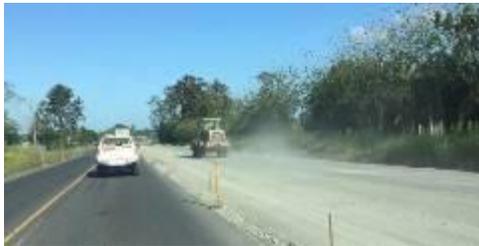
Fot. Generación de polvo en subrasantes, sistema mecánico de manteado en vagonetas, riego para el control de polvo.

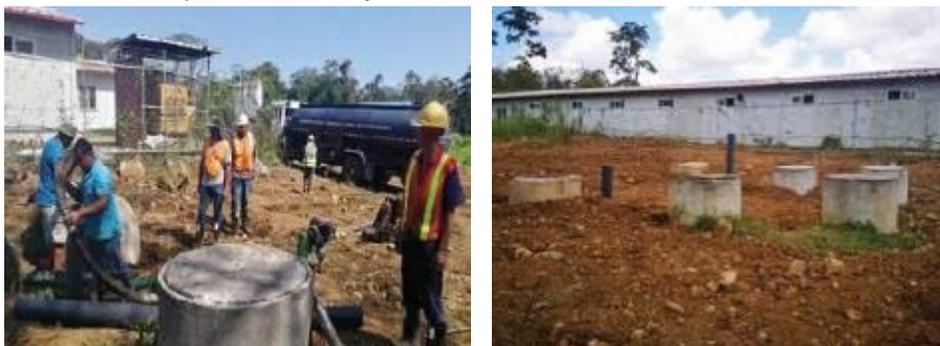
Fot. Mantenimiento y reparación del sistema de manejo de aguas residuales, plantel k93.

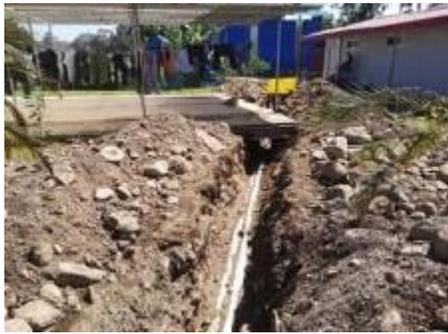
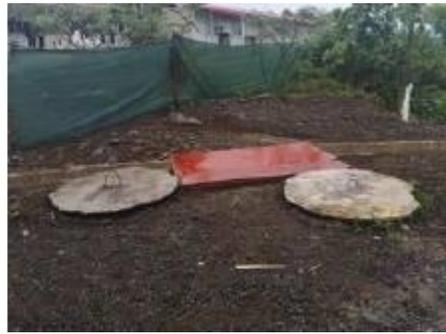
Fot. Mantenimiento y reparación del sistema de manejo de aguas residuales, plantel k62.

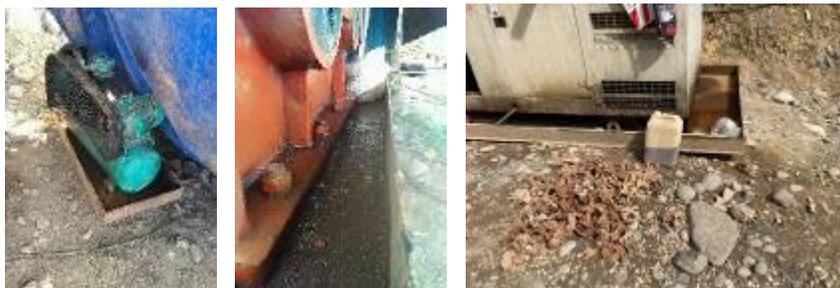
Fot. Izquierda: Compresor debidamente colocado en una bandeja, para contener cualquier derrame que pueda ocurrir ya sea de aceite o combustible. Centro: Pilotera N°12 en río Reventazón con fuga de aceite, la cual está siendo colectado en la bandeja. Derecha: En plantel Barbilla, se observa contenedor de HC fuera de área impermeabilizada, o bandeja de contención y sin techo.

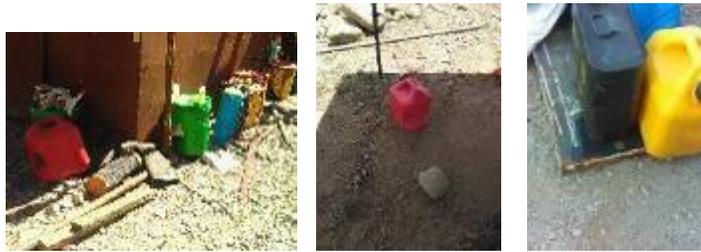
Fot. Recipientes con diésel, los cuales carecen de bandejas para contención de derrames. Los recipientes se colocan directamente sobre el suelo, sin que se coloque algún plástico, bandeja o cualquier otro medio impermeabilizante.

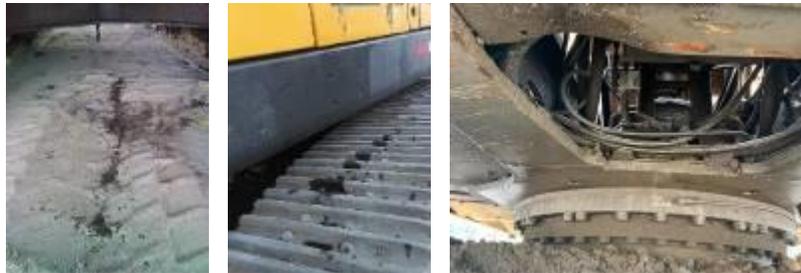
Fot. Izquierda y centro: La excavadora #5 presenta fugas de aceite en los pistones y en el motor. Derecha: En plantel Barbilla, se observa maquinaria en reparación fuera del taller, que presenta derrame de aceite.

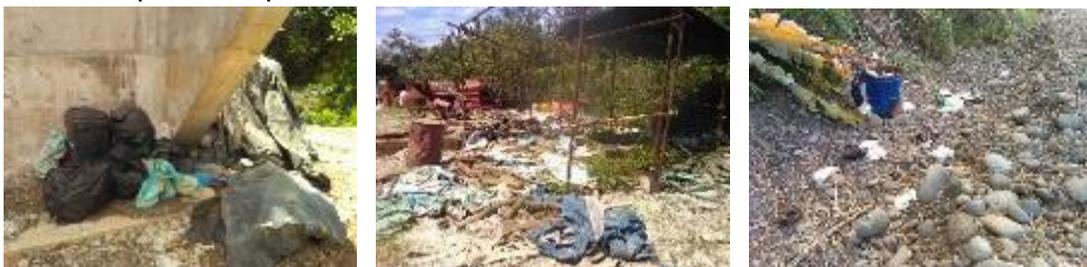
**Fot. Izquierda: Km 51+000 Río Corinto, hay muchos residuos sólidos. Se debe poner orden y limpieza en los frentes de trabajo especialmente procurar dejar los sitios limpios una vez concluidas las actividades. Centro: En K93 hace falta orden y limpieza, se han movido algunas máquinas piloteras y sus accesorios, dejando un área de trabajo en desorden y con muchos residuos ordinarios. Se debe realizar la limpieza del área de trabajo, gestionar adecuadamente los residuos peligrosos. Derecha: Km 125+900, el basurero tiene varios días sin recoger y hay basura fuera del recipiente, al alcance de roedores y animales callejeros y materiales fácilmente dispersados por el viento: plásticos, poliestireno.**

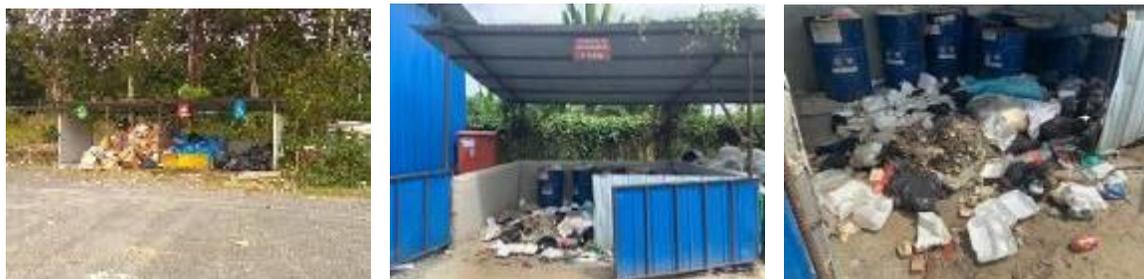
**Fot. Izquierda: Plantel km 62+400, se nota una mejoría en el centro de acopio de residuos ordinarios y valorizables. El sitio se muestra ordenado, solamente la sección de metales presenta algún grado de mezcla de residuos, encontrándose algunos plásticos que deben ser retirados manualmente al momento de entregar los metales a la recicladora. Centro y derecha: Plantel Barbilla, se observa gran cantidad de residuos sin ninguna separación, ni orden, ni limpieza. Hay mal olor.**

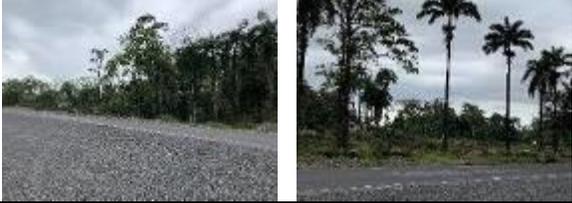
k71+679	<p>Sitio para paso de fauna inferior. Paso seco, no se ha construido.</p>

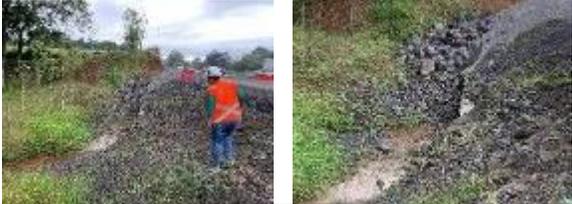
k74+307	<p>Sitio para paso de fauna inferior. Se debe colocar malla baja.</p>

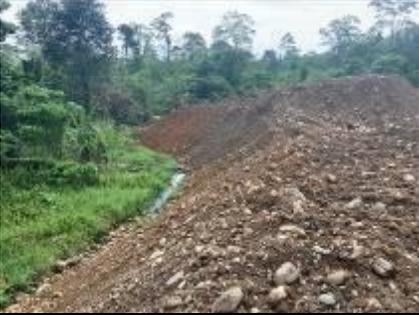
Escombrera	Observaciones
<b>112+400</b>	En uso, los taludes no cumplen con la pendiente según diseño, cunetas saturadas por sedimentos.

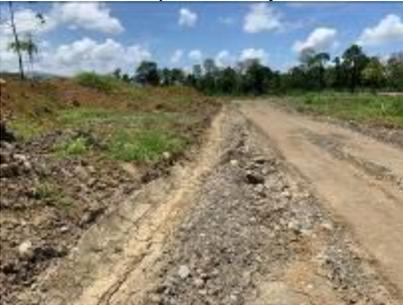
<b>118+550</b>	Aún no ha iniciado, cuenta con diseño y protocolo de manejo aprobado.
<b>119+000</b>	Aún se encuentra suspendida, no cuenta con diseño.
<b>122+000</b>	Sin obras, aún presenta deficiencias en drenajes pluviales y el sistema de evacuación de aguas, además de erosión y arrastre de sedimentos.
<b>123+100</b>	Finalizada, pendiente de corregir problemas de erosión de taludes.
<b>124+200</b>	En uso, Falta mantenimiento de cunetas, compactación y conformación de taludes.

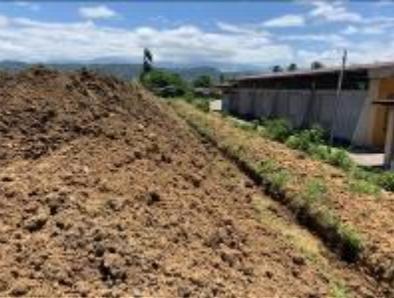
<b>128+650</b>	Finalizada.
<b>131+950</b>	En uso, los taludes no cumplen con la pendiente según diseño.

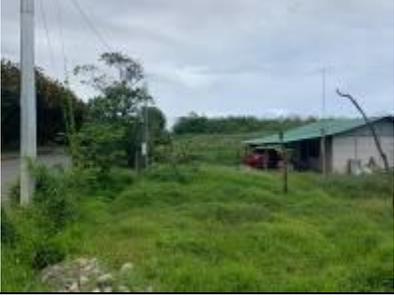
<b>132+400</b>	Suspendida. Pendiente nuevo diseño para ampliación y nivelación del nivel superior para rellenar concavidades con aguas estancadas.
