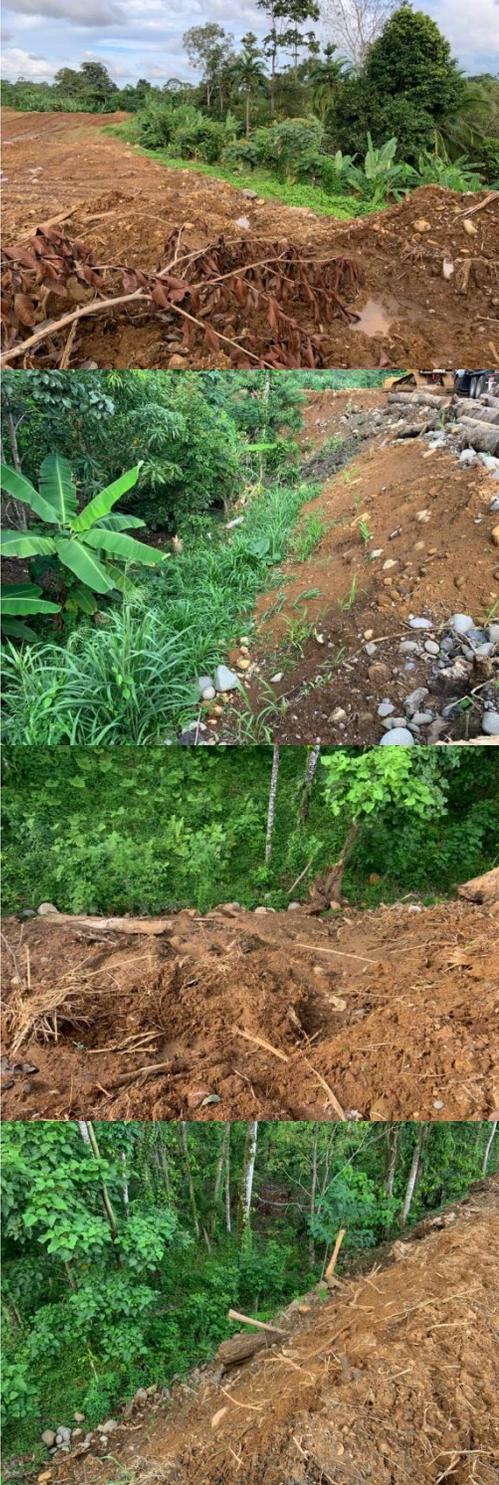
Escombrera	Plano catastrado	Observaciones	Registro fotográfico
109+500	L-1380853-2000	<p>No hay manejo de aguas pluviales. El material se deposita hasta el límite de la propiedad colindante, sin dejar distancia de retiro indicada en el protocolo. No hay remoción de capa vegetal.</p>

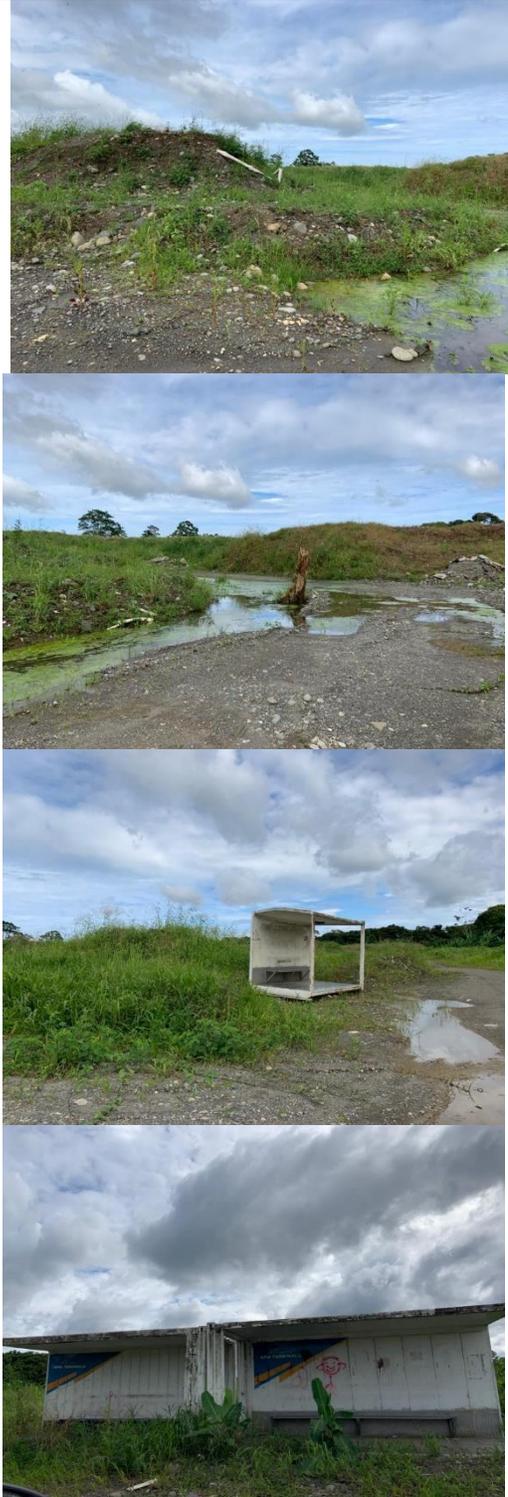
Escombrera	Plano catastrado	Observaciones	Registro fotográfico
132+400	L-563890-1999	Activa. Hay residuos de la obra mezclados en el material de la escombrera. Presencia de aguas estancadas.

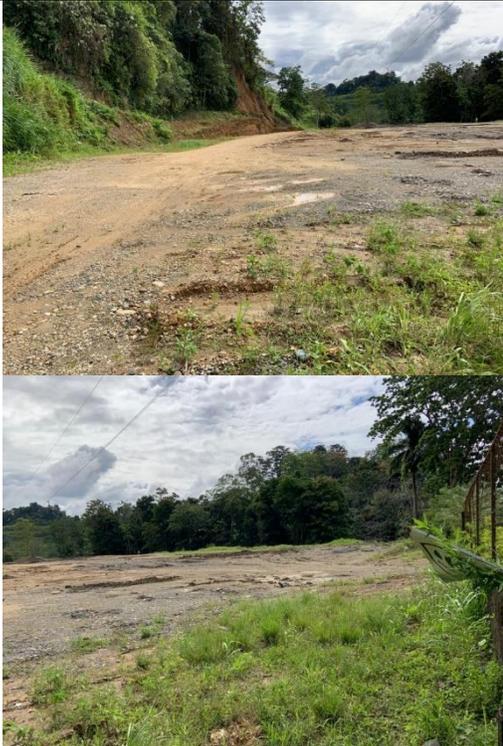
Escombrera	Plano catastrado	Observaciones	Registro fotográfico
149+400	L-608253-1985	Se mantienen trabajos por corte de talud en km 149, requiere mantenimiento del sistema de manejo de aguas.

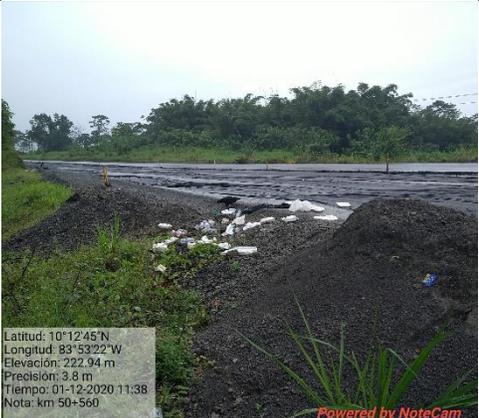
KM	Observaciones	Registro fotográfico
50+560	Acumulación de residuos ordinarios en frentes de trabajo donde ya no hay personal haciendo trabajos.

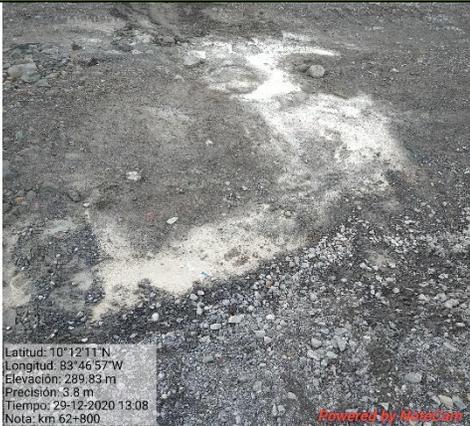
Km	Observaciones	Registro fotográfico
62+800	Agua residual proveniente de la colocación de concreto. Esta condición se produce al limpiar algunas herramientas y dispositivos propios del manejo de concreto.

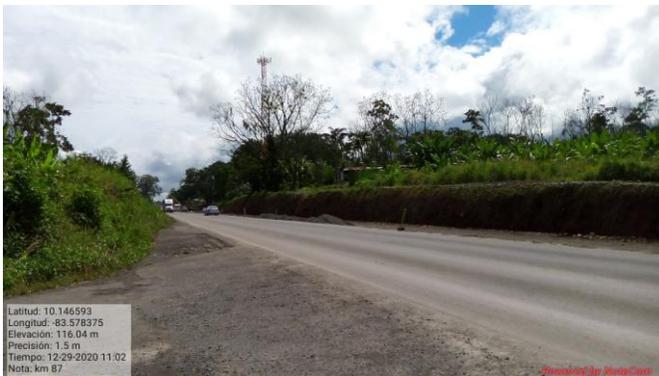
Fotografía número 1

Faltante de rotulación en desvío km 87 LD.

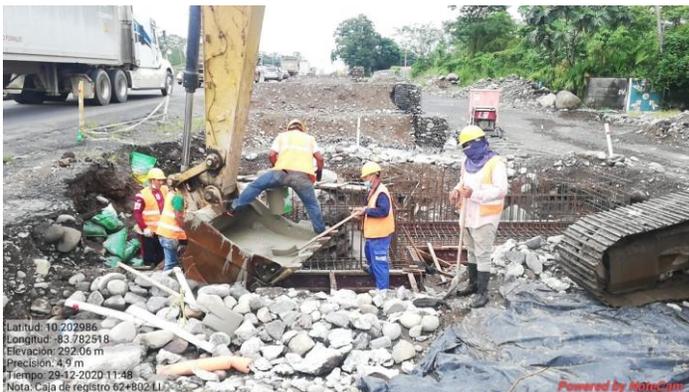
Fotografía número 2

Colada de fundación de caja de registro 62+802 LI trabajador sobre pala de excavadora mientras vierten concreto, acto inseguro.

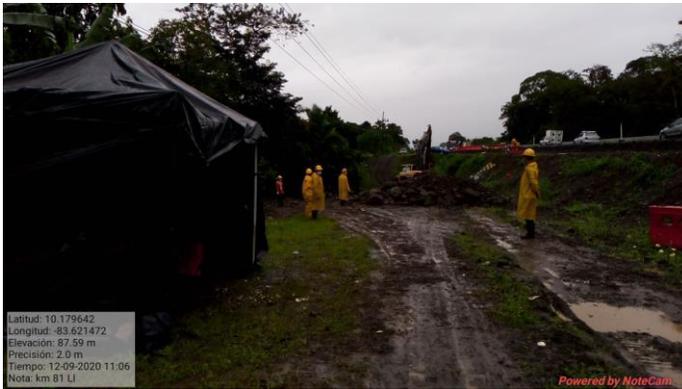
Fotografía número 3

No hay caseta sanitaria km 81 LI.

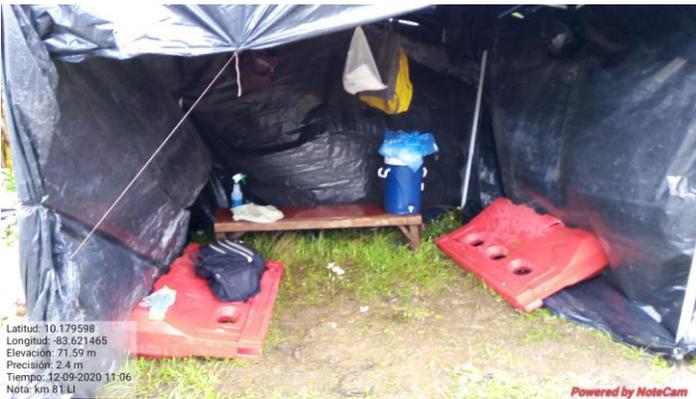
Fotografía número 4

Km 81 lado izquierdo zona de descanso incompleta, no hay recipiente para lavado de manos ni jabón.

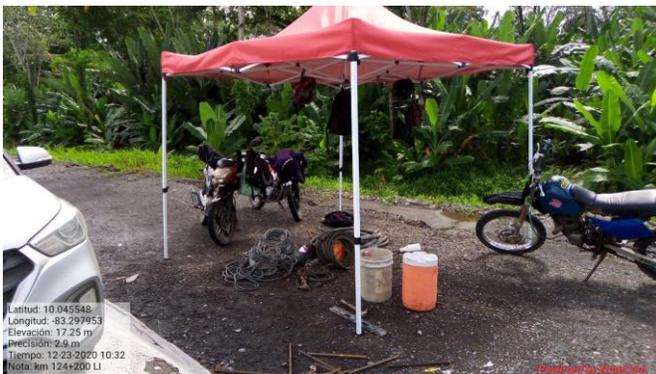
Fotografía número 5

Km 124+200 zona de descanso está incompleta, no hay agua ni jabón para manos, agua potable con sedimentación en el fondo.

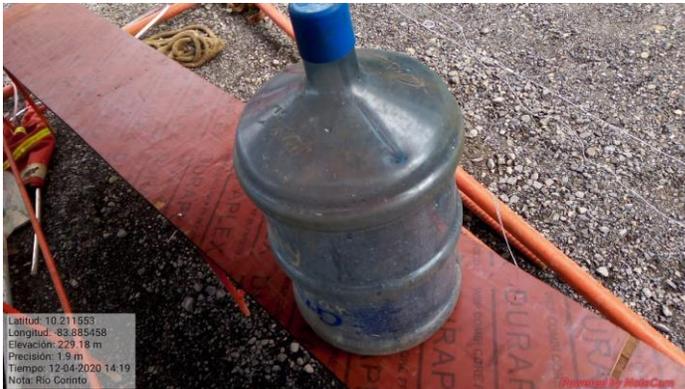
Fotografía número 6

Río Corinto no hay agua potable para los trabajadores.

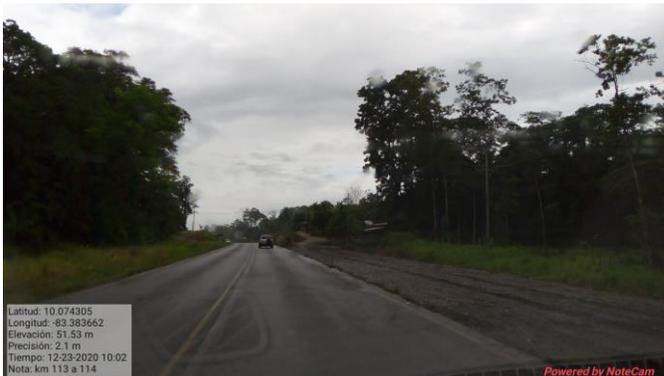
Fotografía número 7

Km 113 a 114 postes muy separados, caídos, o no hay. Otros no se ven entre el zacate.

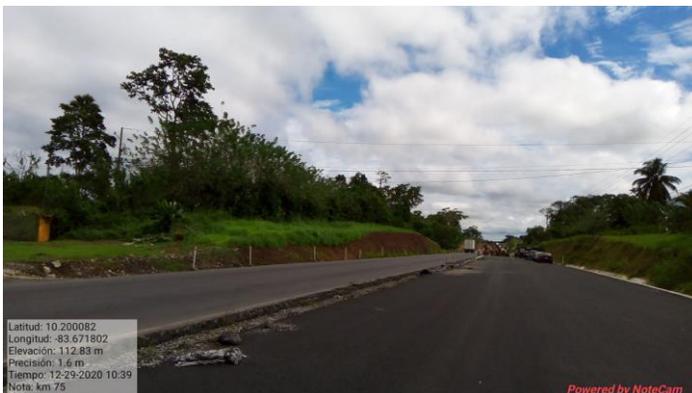
Fotografía número 8

No hay rotulación para trabajos en confección de barreras New Jersey km 75.

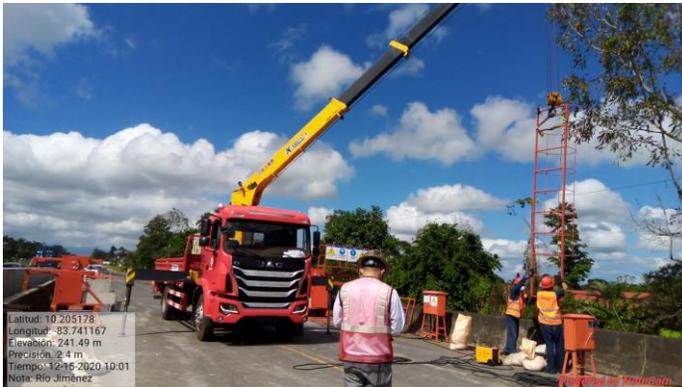
Fotografía número 9

No hay rotulación ni delimitación en área de izajes en río Jiménez rama 4.

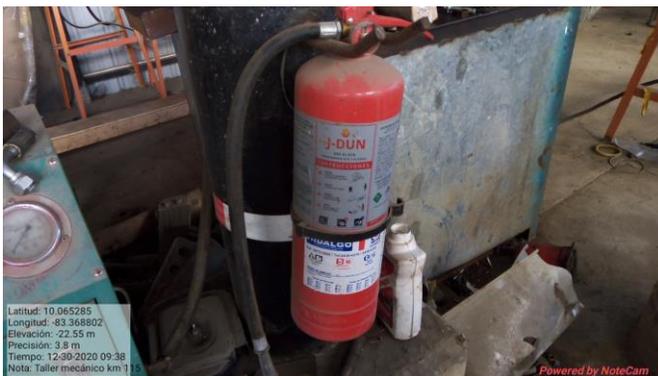
Fotografía número 10

Extintor vencido taller mecánico Barbilla km 115.

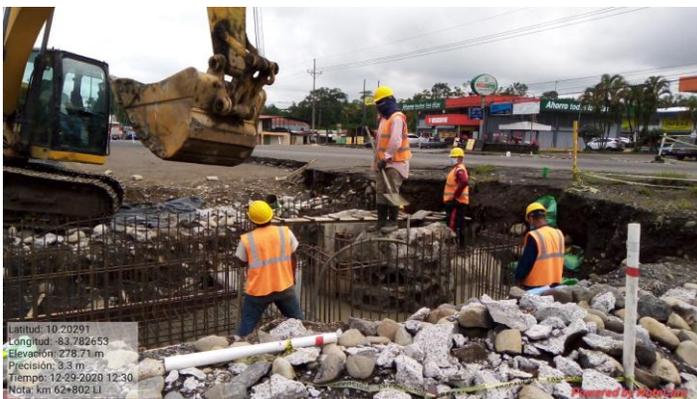
Fotografía número 11

No hay plataforma de trabajo seguro ni acceso.

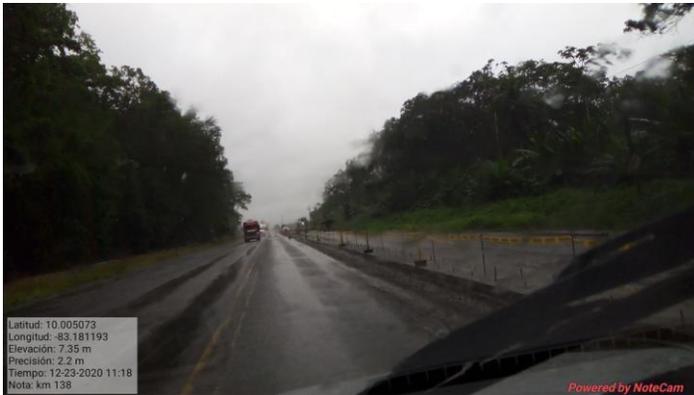
Km 138 varillas expuestas sin protección.
