El Consorcio Supervisor RN32, mediante la Contratación Directa Internacional UER32-004-2017, es adjudicataria del contrato de servicios “Contratación de una Firma que brinde los Servicios de Consultoría al CONAVI para la Gestión del Proyecto: Diseño, Rehabilitación y Ampliación de la Ruta Nacional No. 32, Carretera Braulio Carrillo, Sección: Intersección Ruta Nacional No. 4 (Cruce Sarapiquí)-Limón”, promovido por el Consejo Nacional de Vialidad (CONAVI).

El objeto de la presente contratación será el suministro de los servicios de consultoría a la UE- RN32 del CONAVI, para la gestión del proyecto de diseño, rehabilitación y ampliación de la ruta nacional No. 32, Carretera Braulio Carrillo, Sección: Intersección Ruta Nacional No. 4 (Cruce Sarapiquí)-Limón obra vial, que se ejecutará de acuerdo con lo previsto en el respectivo Contrato de Diseño y Construcción (CDC), el contrato y conforme a las estipulaciones del cartel de la contratación, promovida por el CONAVI y que a la fecha ha sido adjudicada al Consorcio Supervisor RN32.

El proyecto se encuentra ubicado entre la: Sección Cruce Ruta Nacional No. 32 y Ruta Nacional No.4, o sea entre los (Km 48+200) y Limón (Km 156+653), de la

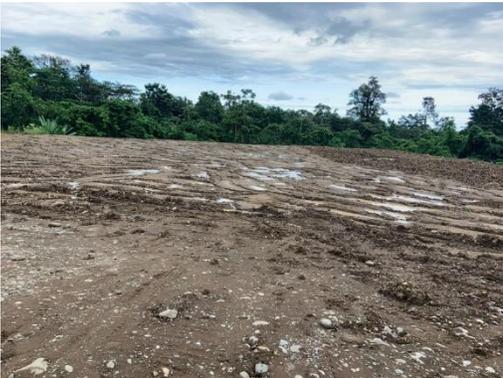
Escombrera	Plano	Observaciones	Registro fotográfico
109+300	L-1380853-2009	Sin uso.	-
112+400	L-887991-1990	Falta mantenimiento de cunetas y manejo de agua en general.

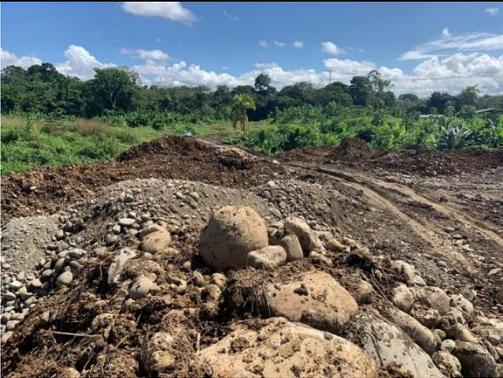
Escombrera	Plano	Observaciones	Registro fotográfico
124+200	L-0955160-2004	Con obras. Activa, aún falta mantenimiento de cunetas, compactación y conformación de taludes. No hay separación de cobertura vegetal. Falta cabaña sanitaria.

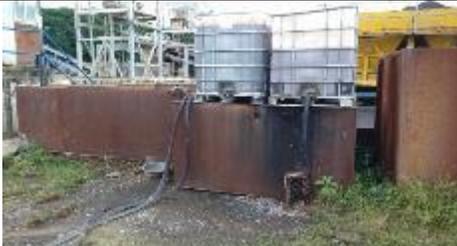
49	Se debe mejorar las condiciones en las que se maneja sustancias peligrosas, aditivos para concreto. Se debe ajustar a lo dispuesto en el PPGA.

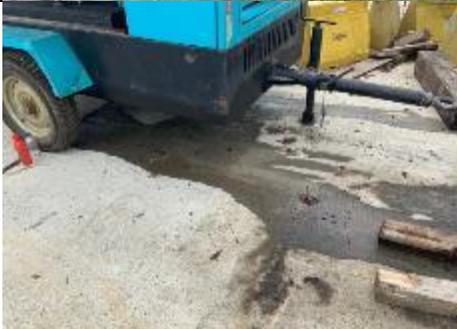
83+000	El compresor de aire presenta fugas de aceite o combustible, se reportó al encargado ambiental para su debida atención.

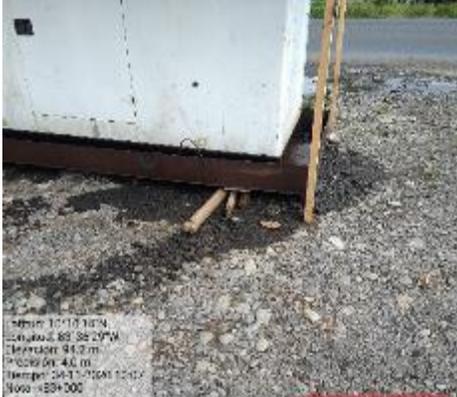
83+000	La bandeja de contención de derrames de combustible, presenta una fuga, se reportó al encargado ambiental para su debida atención.

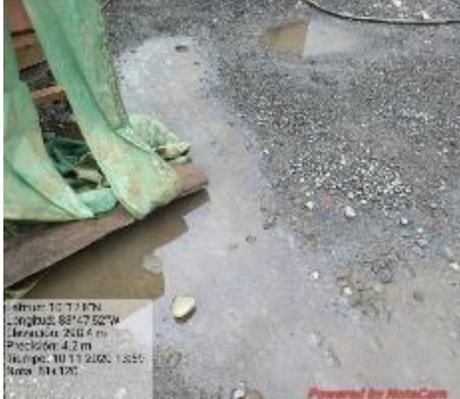
61+120	<p>La pilotera presenta alguna fuga de aceite o un derrame de combustible. Se observa la típica mancha iridiscente sobre agua de escorrentía superficial. No hay ningún procedimiento o protocolo activado para atender esa situación.</p>

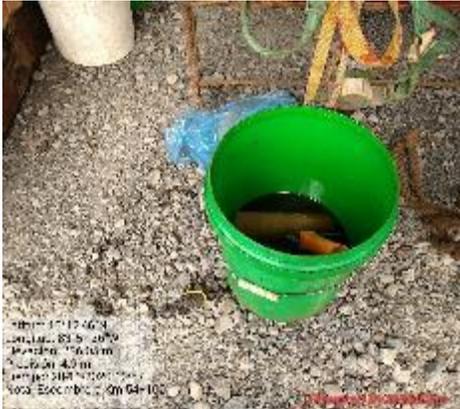
KM	Observaciones	Registro fotográfico
54+100	Uso de aceite como antiadherente del concreto. Se aplica utilizando un rodillo sin que haya ninguna medida para evitar la contaminación del suelo debido a los derrames que ocurren durante la aplicación.

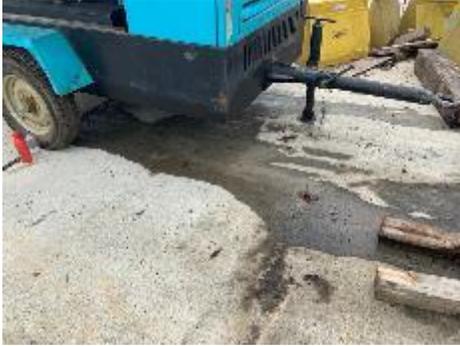
83+000	Fugas de aceite en compresor de aire. No hay aplicación de medidas de control.

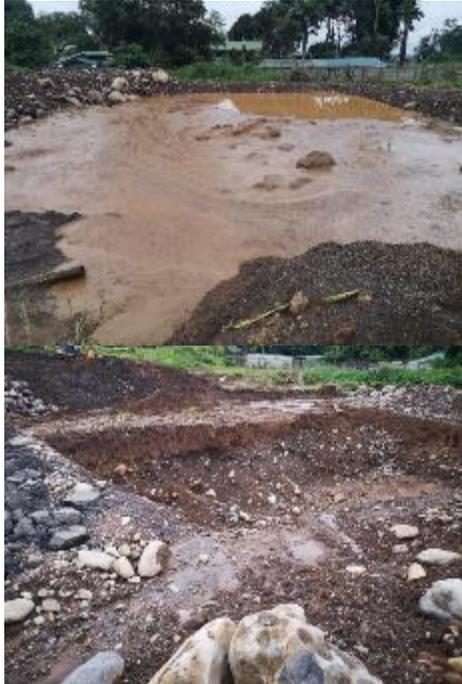
KM	Observaciones	Registro fotográfico
71	La fosa de lodos ubicada en la escombrera del k71, se encuentra colmatada, por lo que se procede a habilitar una nueva fosa.

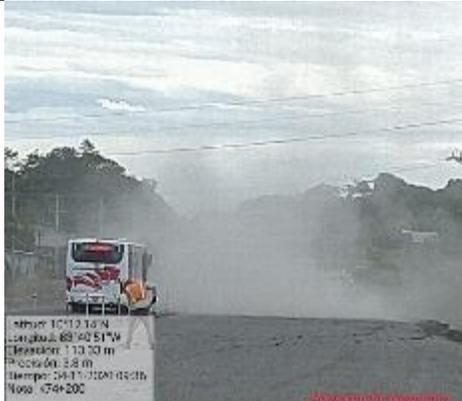
74+200	Los trabajos de preparación de la base estabilizada para imprimación con emulsión, se realizan con un compresor de aire que sopla sobre la superficie a tratar, Esto genera gran cantidad de polvo que se emite sin controles a la atmósfera.

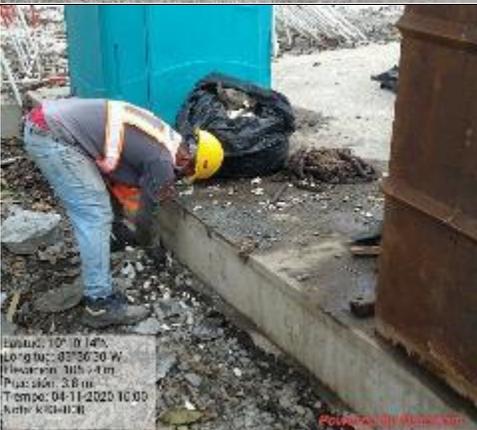
83+000	Se recogen los residuos sólidos que hay en el suelo, en varios puntos de este frente de trabajo. Es importante que cada frente de trabajo sea encargado de mantener el orden y la limpieza sin tener que esperar a que vengan de otros sitios a limpiar.

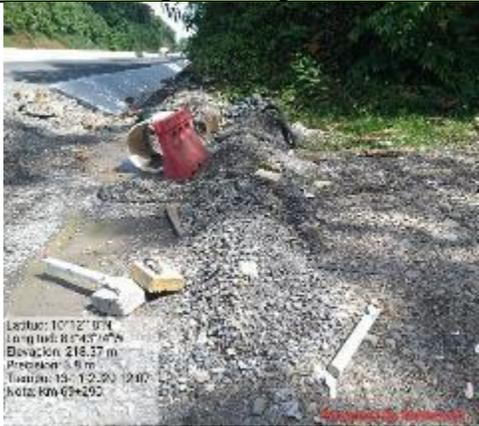
KM	Observaciones	Registro fotográfico
69+290	Residuos ordinarios y escombros dejados en el área de protección de la quebrada.

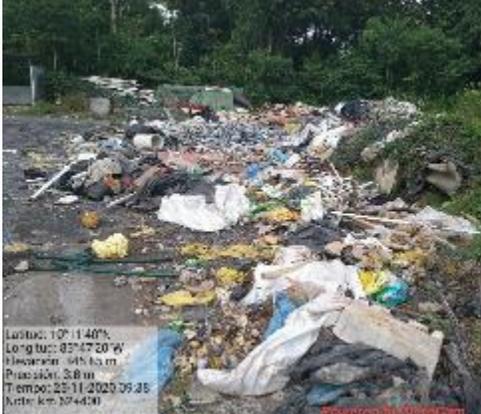
62+400	<p>El centro de acopio ubicado en el plantel k 62 tiene un área donde se ha venido acumulando residuos de diversa índole, desde residuos orgánicos hasta residuos peligrosos.</p>

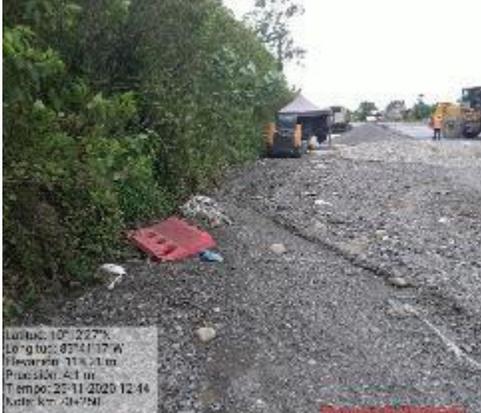
73+250	<p>Hay barandas plásticas tipo New Jersey las cuales se encuentran muy deterioradas, son residuos plásticos que deben gestionarse adecuadamente.</p>

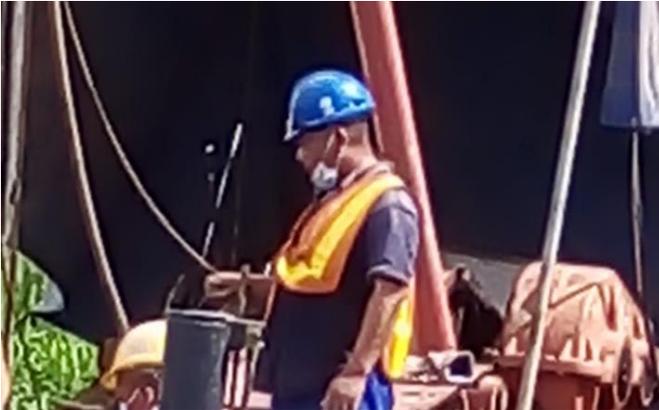
Fotografía número 1

Rigger chino con mascarilla mal colocada en la barbilla. Colocación de armadura km 49.

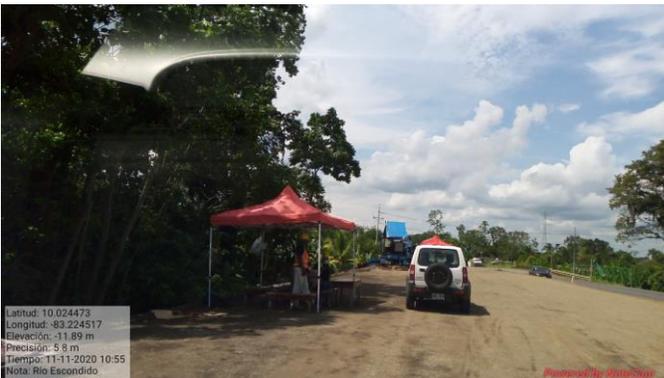
Fotografía número 2

No hay caseta sanitaria para el personal. Río Escondido.

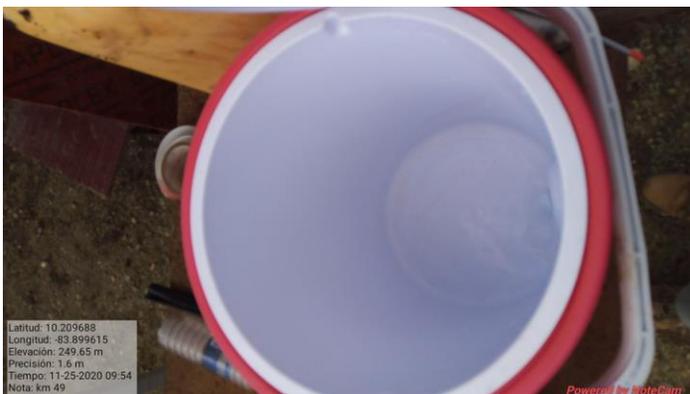
Fotografía número 3

No hay agua potable para consumo de los trabajadores. Km 49 LD.

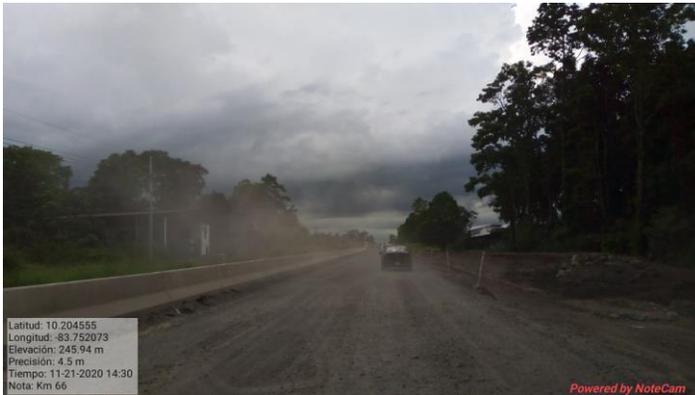
Fotografía número 4

Solicitud control de polvo km 66.

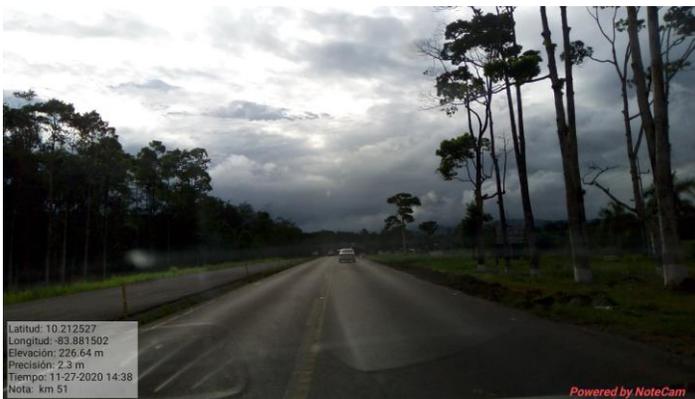
Fotografía número 5

Borde lado izquierdo km 51 no hay postes.

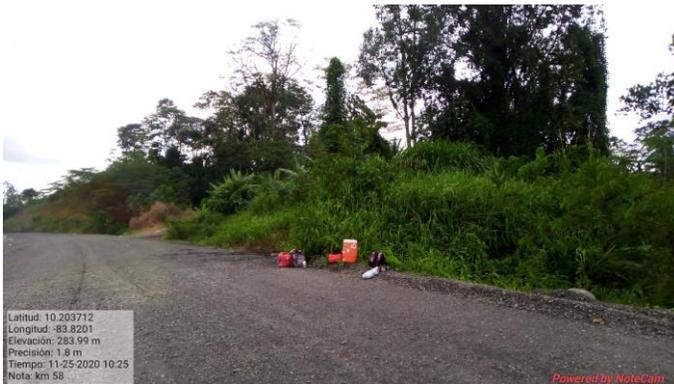
Fotografía número 6

Km 58 trabajadores no cuentan con zona de descanso, implementos de higiene ni caseta sanitaria. Km 58.

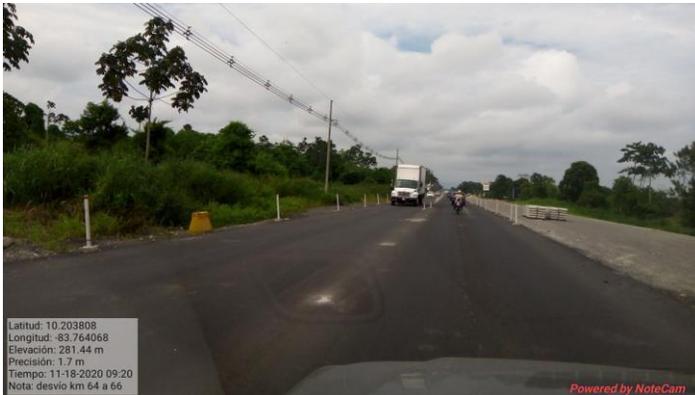
Fotografía número 7

Desvío km 65 faltan algunos postes en división de carriles antes y después de río Malinos

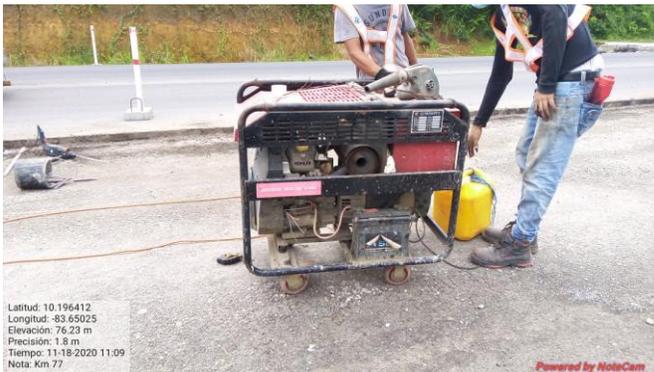
Fotografía número 8

Generador eléctrico sin extintor de incendios. Km 77 LD.

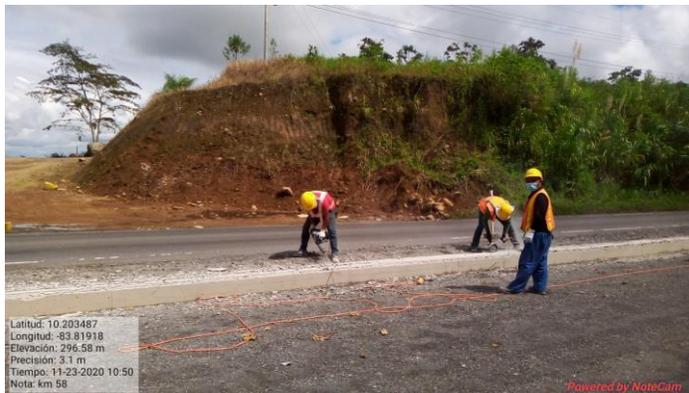
Fotografía número 9

Trabajadores no cuentan con mascarillas apropiadas para la tarea que realizan. Km 58.

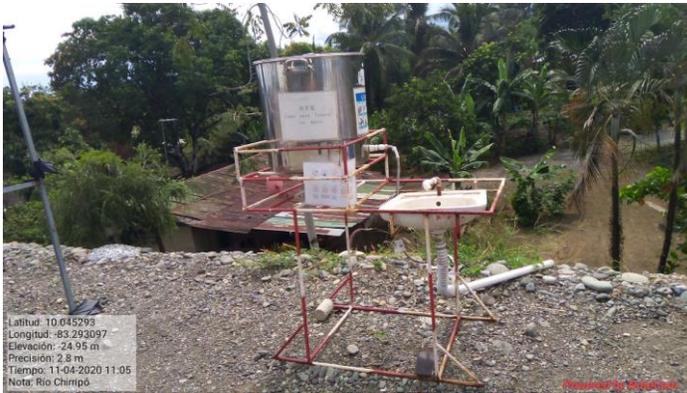
Fotografía número 10

Puente río Chirripó no hay jabón para lavado de manos.

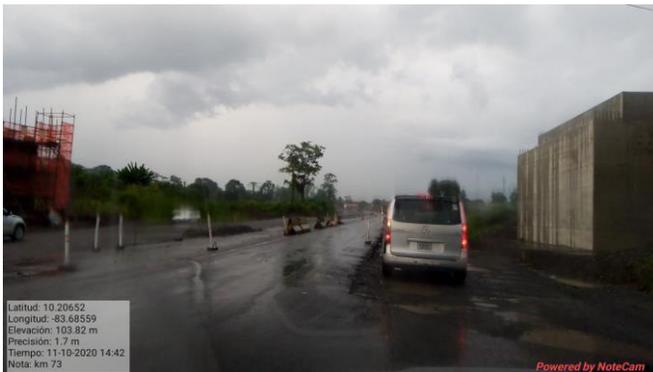
Fotografía número 11

Carretera de lastre en desvío km 73 con falta de mantenimiento, muchos huecos.

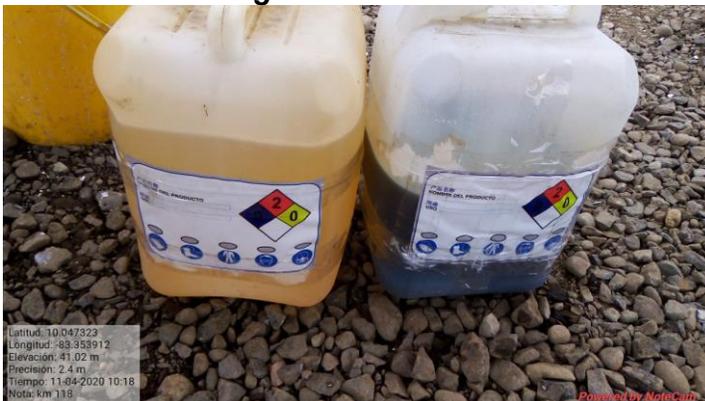
Fotografía número 12

Km 118 pichingas con líquidos tienen etiqueta, pero está vacía.

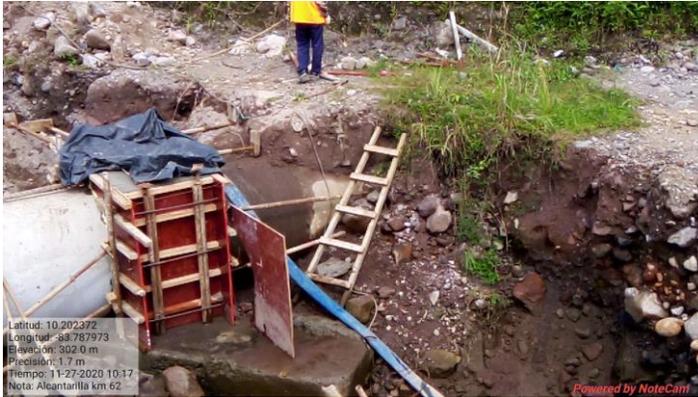
Fotografía número 13

Escalera de acceso sin sujetar. Alcantarilla km 62 LD.

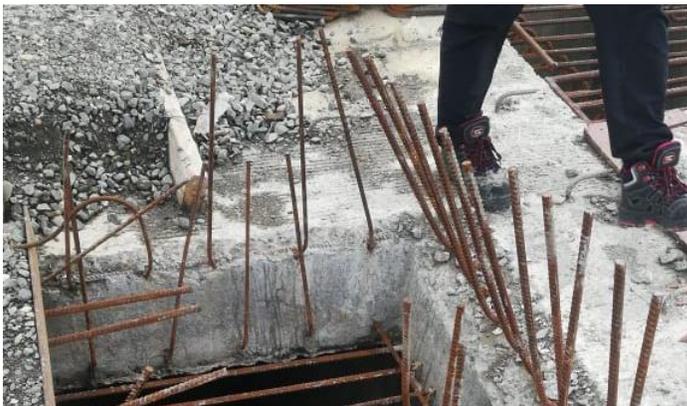
Fotografía número 12

Varillas expuestas sin protección. Río Chirripó.
