**CONSEJO NACIONAL DE VIALIDAD
(CONAVI)**

**CONTRATACION DE UNA FIRMA QUE BRINDE LOS SERVICIOS
DE CONSULTORIA AL CONAVI PARA LA GESTION DEL PROYECTO:
DISEÑO, REHABILITACION Y AMPLIACION DE LA RUTA NACIONAL N°32,
CARRETERA BRAULIO CARRILLO, SECCION: INTERSECCION RUTA NACIONAL
N°4 (CRUCE SARAPIQUI)-LIMON.**

INFORME N° 27
Septiembre de 2020

CONSORCIO CACISA – CAMACHO & MORA

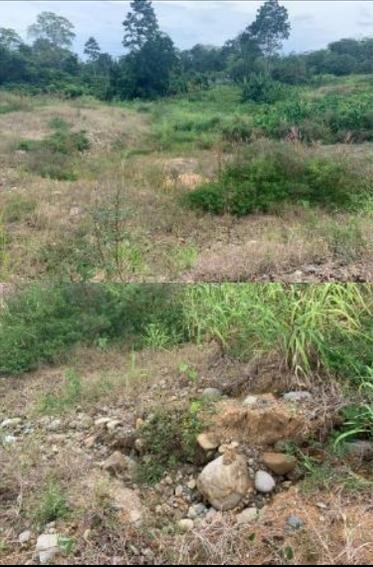
Escombrera	Plano catastrado	Observaciones	Registro fotográfico
109+300	L-1380853-2009	Sin uso.	-
112+400	L-887991-1990	Sin obras. Aún los taludes no cuentan con la pendiente adecuada según indicada en el diseño.

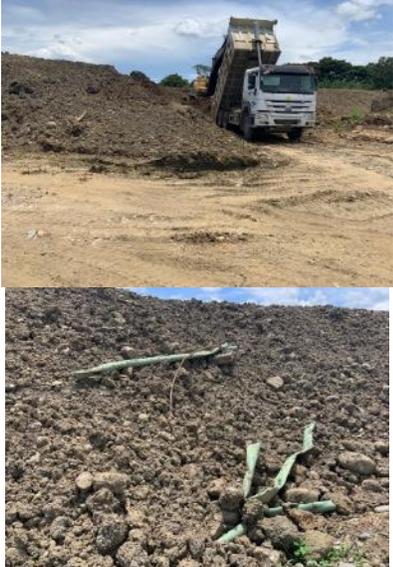
132+400	L-563890-1999	Activa. Hay residuos de la obra mezclados en el material de la escombrera.

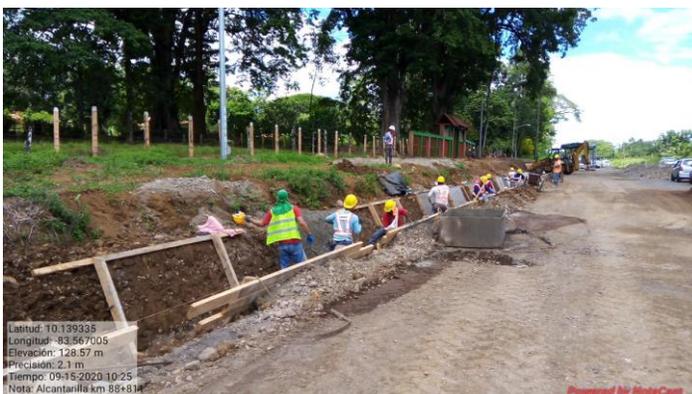
Fotografía número 1

Personal sin mascarilla.
Cunetas km 88+811 LD.

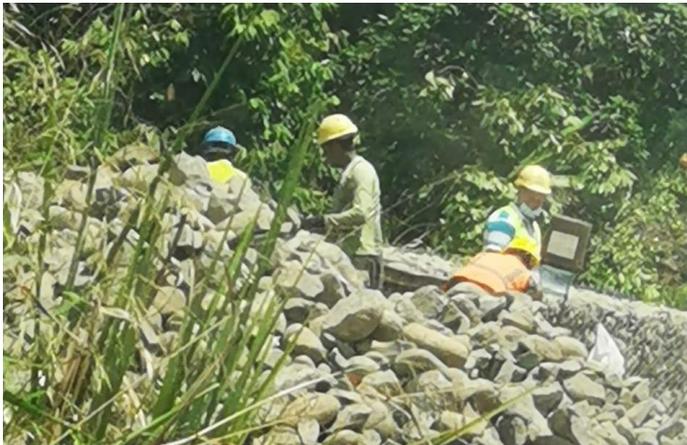
Fotografía número 2

Personal sin mascarilla o utilizándola de manera incorrecta. Gaviones km 71 LI.

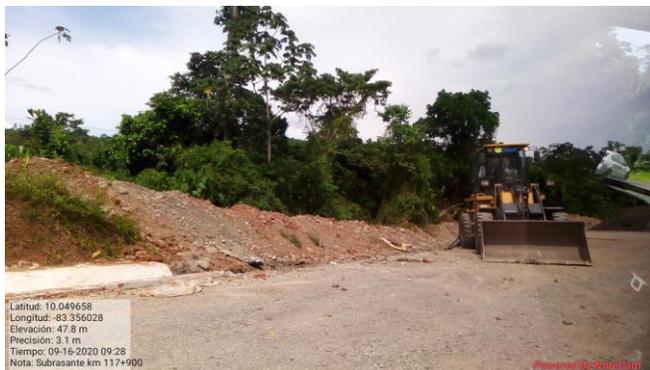
Fotografía número 3

Subcontratistas en km 117+900 sin caseta sanitaria ni zona de descanso.

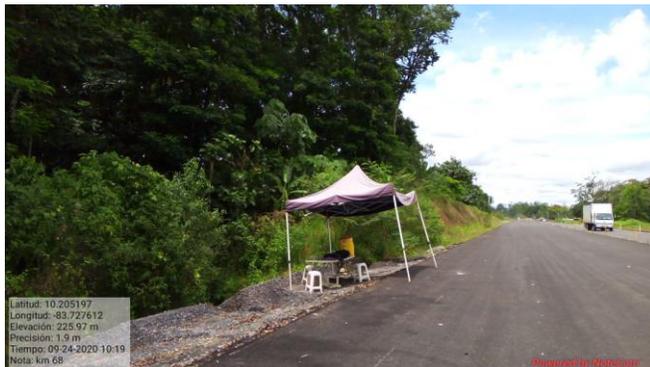
Fotografía número 4

No hay caseta sanitaria para uso del personal. Km 68 LD.

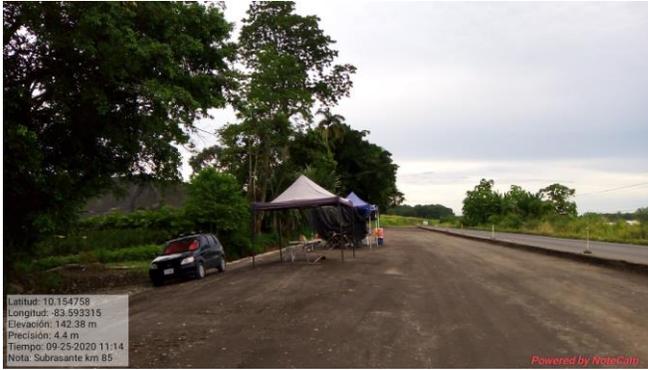
Fotografía número 5

Subrasante km 85 no hay caseta sanitaria.

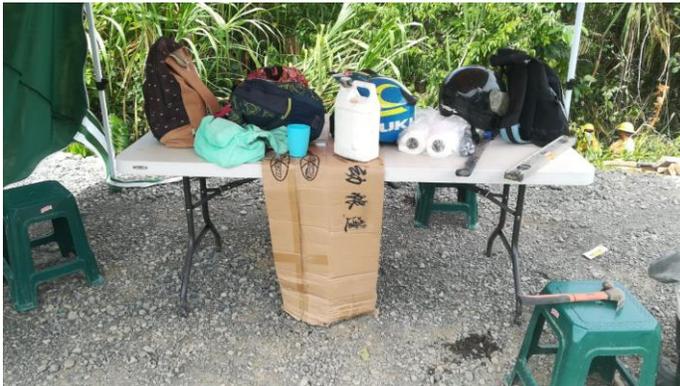
Fotografía número 6

No hay agua potable.
Km 118+361.

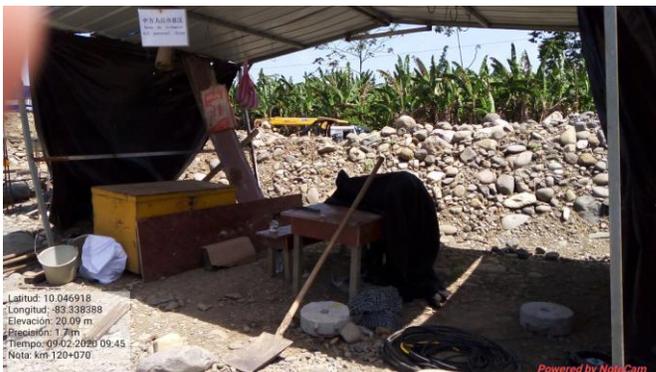
Fotografía número 7

No hay agua potable,
km 120+070.

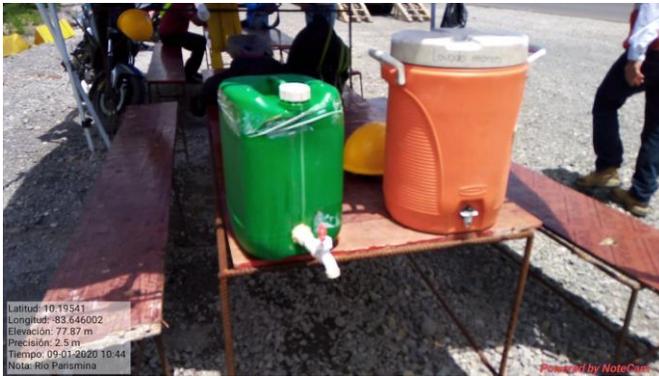
Fotografía número 8

No hay agua para lavado de manos, recipientes vacíos. Río Parismina.

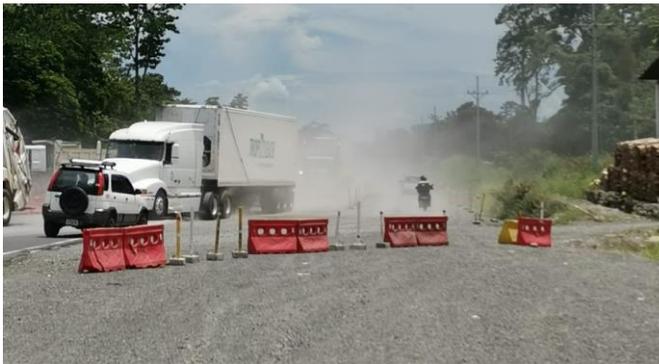
Fotografía número 9

Solicitud de control de polvo, desvío km 66.

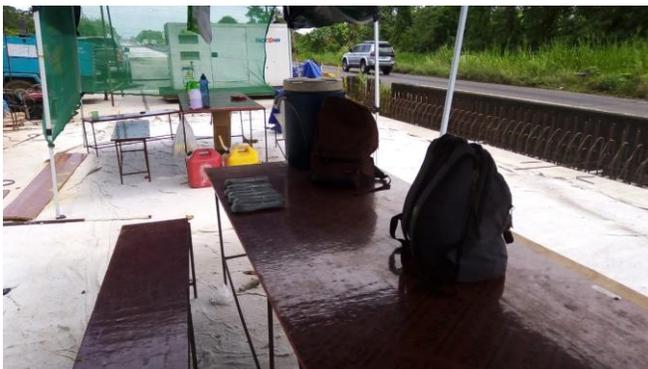
Fotografía número 10

No hay botiquín de primeros auxilios ni bloqueador solar. Río Molinos.

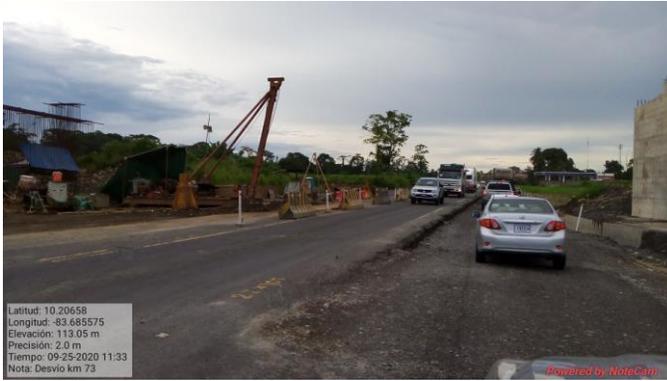
Fotografía número 11

No hay postes en la calzada lado izquierdo. Desvío km 73.

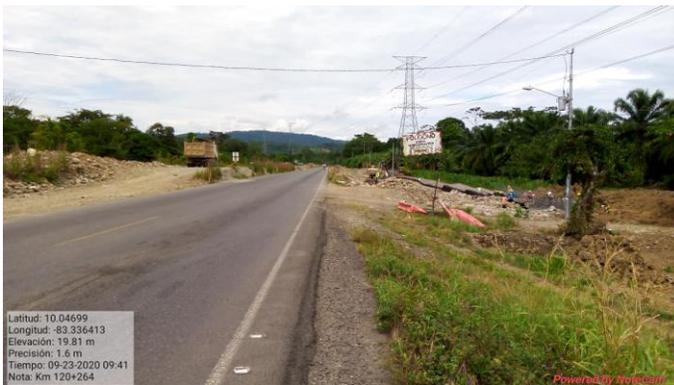
Fotografía número 12

Trabajos en gaviones km 120+264 LADO IZQUIERDO, no hay señalización preventiva de trabajos en carretera y distribución de postes deficiente

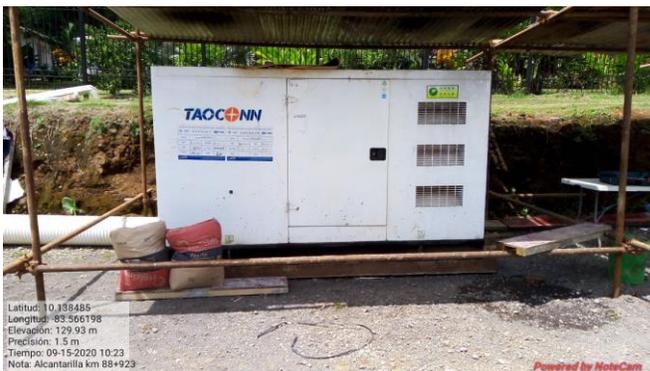
Fotografía número 13

No hay extintor de incendios. Km 88+923.

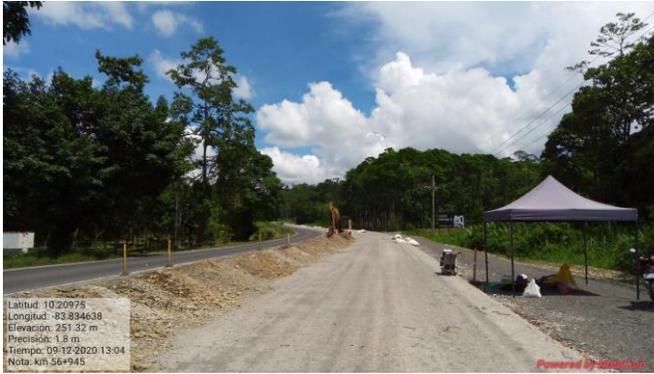
Fotografía número 14

Zona de descanso
incompleta. Km 56+945.

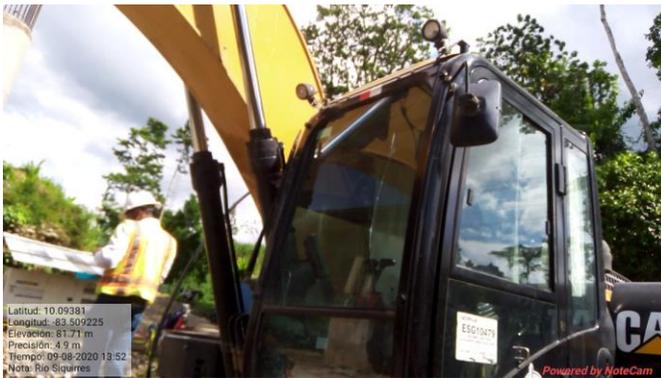
Fotografía número 15

Parabrisas de
excavadora #11
reventado.

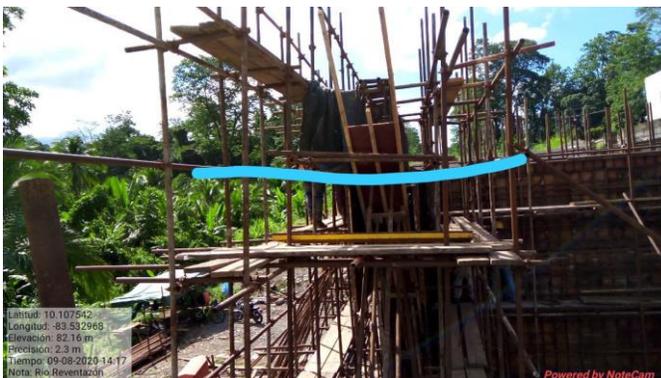
Fotografía número 16

Andamio no cuenta con
baranda externa.
Puente Paso Superior
de Ferrocarril.

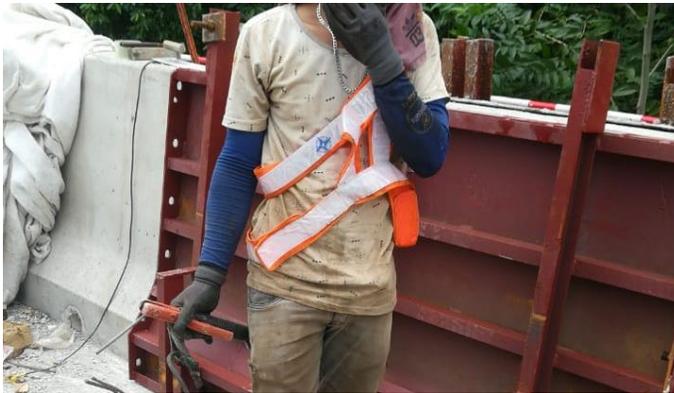
Fotografía número 17

Trabajador realizando labores de soldadura sin el EPP apropiado y además sin ser calificado como soldador. Río Molinos

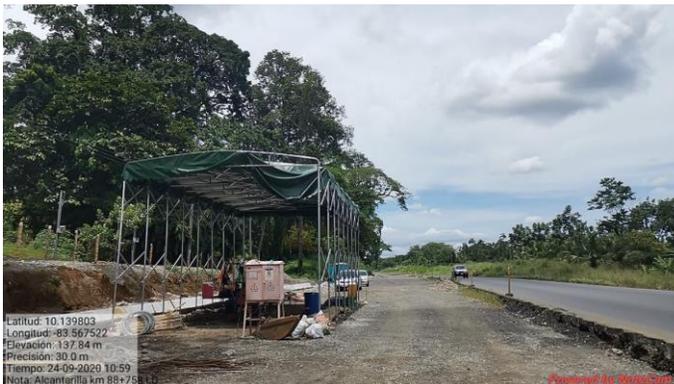
Fotografía número 18

Cunetas Km 88+758 no hay rotulación vial para obras en carretera.

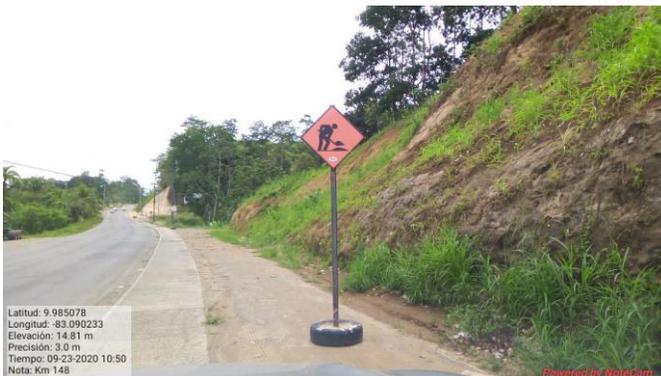
Fotografía número 19

La rotulación vertical no está cumpliendo con las dimensiones del Plan General de Control y Manejo del Tránsito. Tramo MECO km 148.

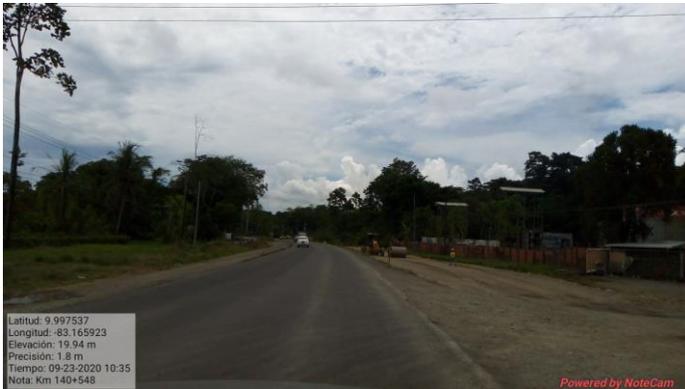
Fotografía número 20

Km 140+548 no hay rotulación en carretera, tramo Hernán Solís.

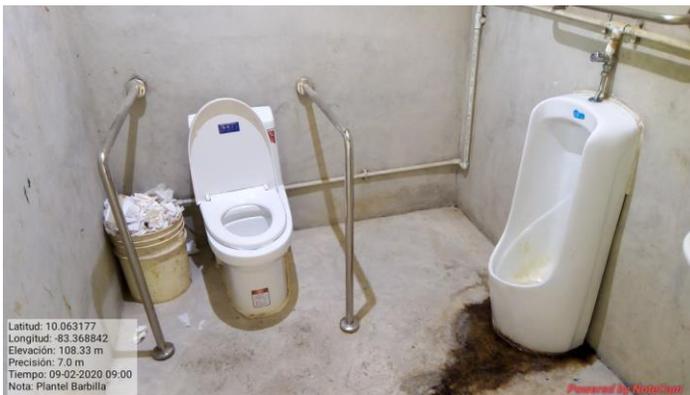
Fotografía número 21

De nuevo se hace el llamado a realizar limpieza inmediata en los servicios sanitarios del plantel, realmente es insalubre las condiciones en las que mantienen estos sanitarios. Plantel Barbilla rama 2.
