**INFORME DE REGENCIA AMBIENTAL- FASE CONSTRUCTIVA**

**III TRIMESTRE DE 2019  
MESES DE JULIO-AGOSTO Y SEPTIEMBRE  
Expediente Administrativo: D1-8883-2012-SETENA**

**REHABILITACIÓN Y AMPLIACIÓN DE LA RUTA NACIONAL N° 32, SECCIÓN “LA Y  
GRIEGA INTERSECCIÓN RUTA NACIONAL N° 4) EN RÍO FRÍO LIMÓN”.**

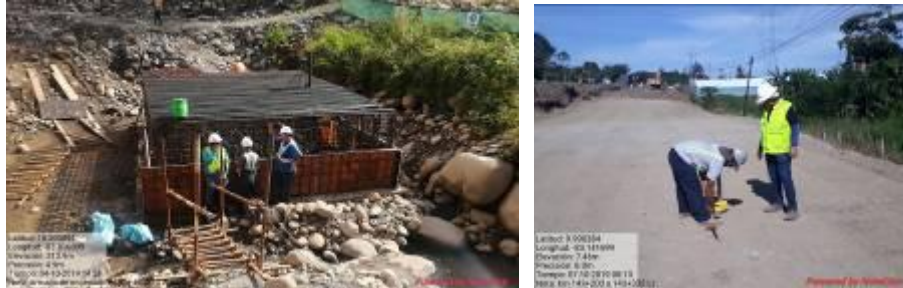
Trabajos en puentes y verificación de calidad. En estos casos no hay emisiones.

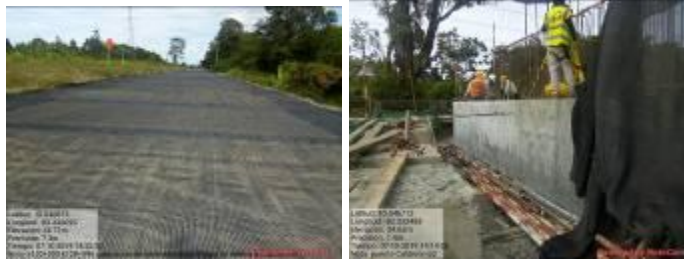
Otras vistas de tipos de trabajos en el periodo, que no implican movimiento de tierras ni emisiones.

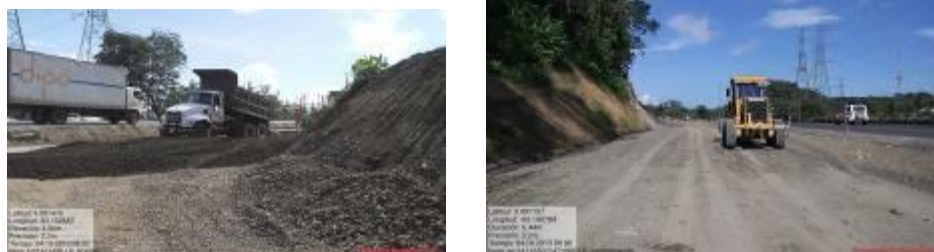
En el periodo se dan también movimientos de tierra para el mejoramiento de terrazas y subrasantes. Uso de maquinaria para trabajos de compactación y otros. En general, no se ha observado emisiones por maquinaria en mal estado o por movimientos de tierra, en ninguna de las tres Ramas.

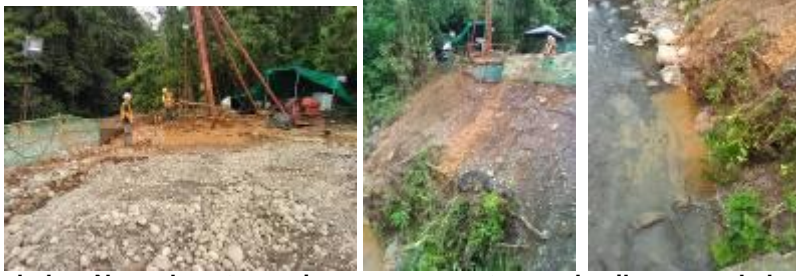
En el caso de la contaminación de aguas, se han evidenciado dos problemas importantes, ambos relacionados con el trabajo de las piloterías en los puentes. Hay problemas con los rebalses de las bandejas que contienen los lodos extraídos de las perforaciones, ya que estas bandejas deben ser

continuamente renovadas y vaciadas. En estas acciones se producen derrames, lo cual es vigilado por todo el equipo ambiental en el proyecto.

Evento de derrame de lodos. Normalmente comienza por una rotura en la pila o por rebalse por sobrellenado. En estos casos se activan de inmediato los protocolos.

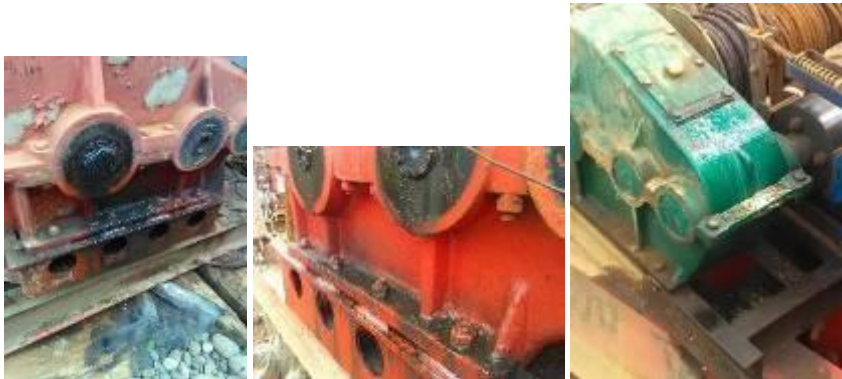
El otro problema importante que se ha dado, es con el estado de los equipos de perforación, ya que trabajan directamente en los ríos o en la zona de protección y, cualquier derrame se transforma en una contaminación directa. Por ello, se controla muy de cerca el estado de las piloteras y toda máquina que forme parte del equipo de perforación, incluidos los generadores.

Estos son casos detectados en el periodo que debieron sacarse de operación o al menos utilizar medidas extraordinarias para evitar contaminación por mal estado de los equipos.

Para monitorear el efecto de las medidas, se ha solicitado al contratista que, en aquellos rios donde hay frentes de trabajo y, donde se han detectado equipos en mal estado, se realicen análisis de aceites y grasa y análisis de sólidos sedimentables y turbidez. Esto está pendiente de ejecución.

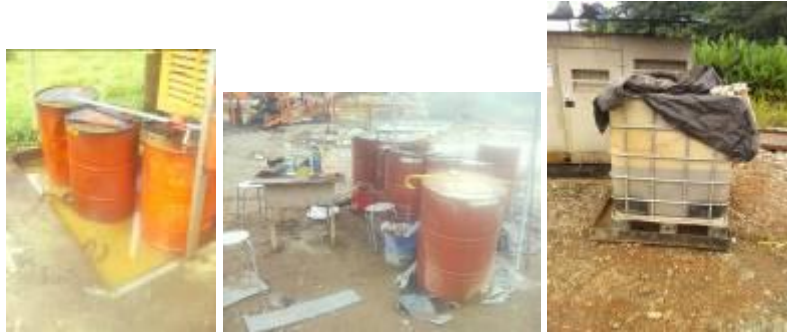
**Ejemplos de mal manejo de las bandejas de contención. Cuando se ponen no tienen la capacidad que indica el Decreto de Manejo de Hidrocarburos y en muchos casos los recipientes se ubican directamente sobre el suelo sin impermeabilizar. Estas malas prácticas obligan a detener las actividades en los frentes donde se detectan y, al mismo tiempo, activan los protocolos de multas del CONAVI. En el periodo se ha notado interés del contratista CHEC en realizar mejoras, pero aún faltan medidas.**

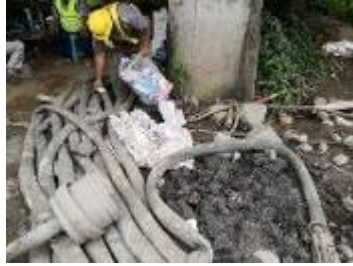
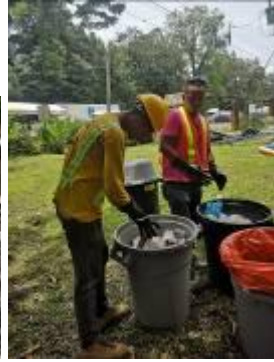
Frentes de trabajo con recolección de residuos por parte del mismo personal de obra.

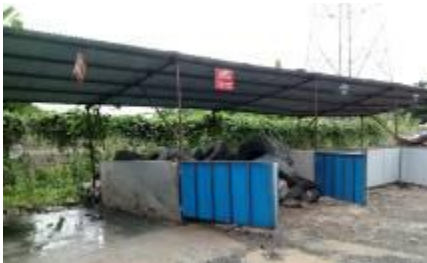
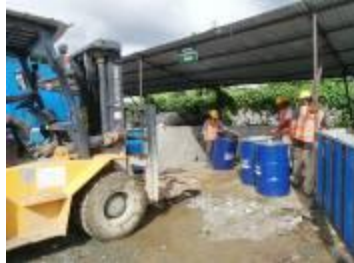
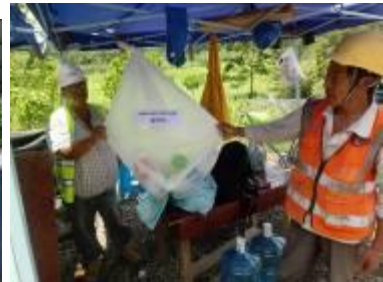
Rama 2: Centro de acopio de residuos sólidos. Se observa al personal ejecutando labores de clasificación y recolección de los residuos

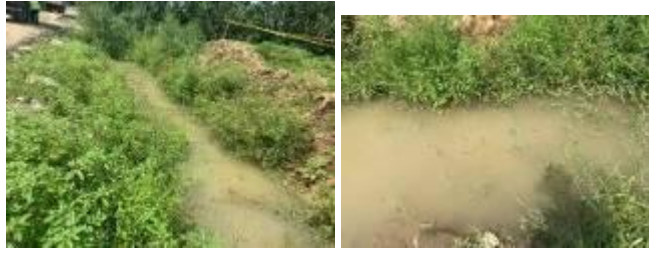
Escombrera	Observaciones
<b>K109</b>	Temporalmente sin uso.
<b>K118</b>	Aún no ha iniciado, cuenta con diseño y protocolo de manejo aprobado.
<b>K122</b>	<p>Los drenajes pluviales y el sistema de evacuación de aguas siguen con deficiencias de funcionamiento adecuado, debido a las fuertes lluvias. Se deben ejecutar nuevas medidas.</p>

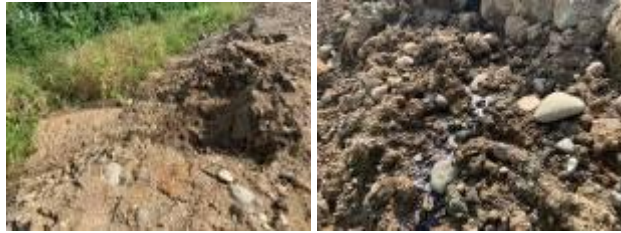
<b>K123</b>	<p>Finalizada. Falta cierre técnico y conformación final</p>

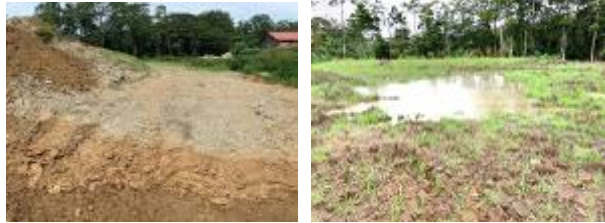
<b>K145</b>	<p>-Los drenajes y manejo de pluviales se deben mejorar.</p>

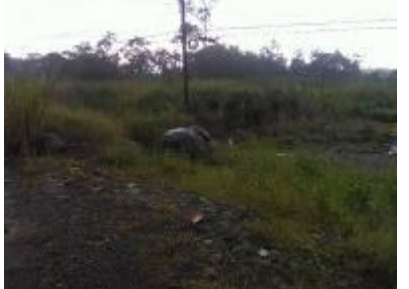
Km	Estado	Uso	Fotos
50+000	Habilitada	No está en uso, no se ejecutaron medidas para conformación de terrazas según diseño. En esta escombrera ocurre un proceso de revegetación natural.

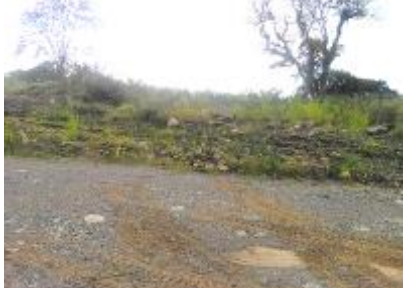
52+000	Contrato vencido	No está en uso, no se ejecutaron medidas para conformación de terrazas según diseño. La fosa de lodos está en proceso de secado. En esta escombrera ocurre un proceso de revegetación natural.

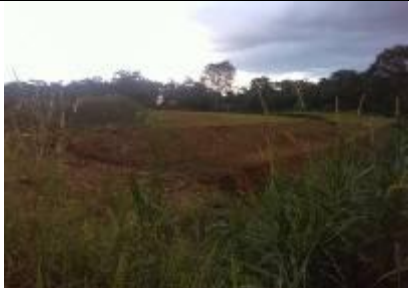
56+000	Habilitada	Se ejecutaron algunas medidas, para conformar terrazas y bermas. No hay obras para manejo de aguas a excepción de una cuneta perimetral. Sigue pendiente el tema del manejo de aguas proveniente de la alcantarilla. Actualmente está en uso, se está llevando material y se va extendiendo.

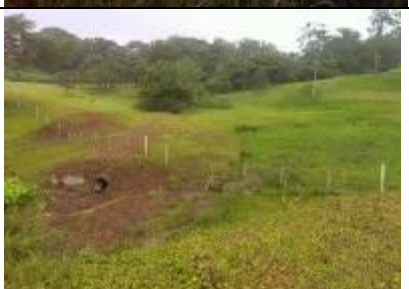
59+000	Aprobada	Se hizo una limpieza en la entrada de la alcantarilla, lo que ha mejorado la evacuación de aguas desde esta finca. No se ha depositado material en este sitio.

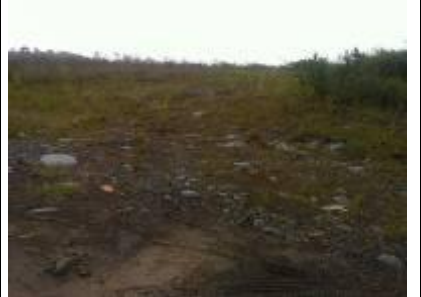
60+000	Contrato vencido	No se está utilizando, se está dando un proceso de revegetación natural. No se construyeron obras para manejo de aguas.

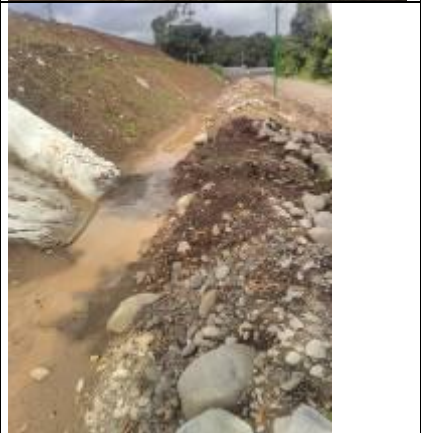
70+000	Habilitada	Se han implementado algunas medidas para el manejo de aguas y control de erosión. Se clausuró las fosas de lodos y se han conformado terrazas, bermas, taludes cunetas y contracunetas, sin embargo se ha observado que la escorrentía superficial provoca un importante arrastre de material particulado que se está sedimentando en la alcantarilla 70+066 y en la finca al otro lado de la calle.

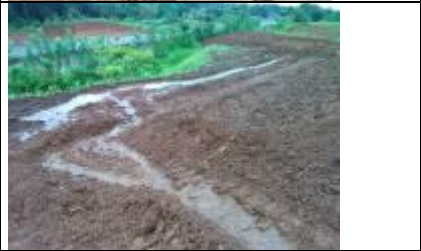
77+700	Habilitada	Se está utilizando un área de ampliación, la cual a la fecha, no cuenta con diseños propuestos. En consecuencia, no hay obras para manejo de aguas, se han intentado conformar algunos taludes, sin embargo debido al contenido de humedad del material depositado, se derrumban. Se nota arrastre y deposito de sedimentos provenientes de esta sección, en la alcantarilla 77+596.

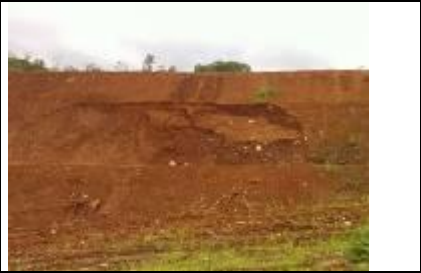
78+000	Habilitada	Se han realizado esfuerzos por estabilizar y conformar en terrazas esta escombrera. Se han hecho taludes y bermas, sin embargo, estas ceden. Se está trabajando un nuevo sector, se han detectado incumplimientos al proceso, tal como no remover la capa vegetal, no compactación en capas del material colocado, se hizo un subdrenaje, pero no se colocó ninguna protección para evitar ser saturado con tierra.

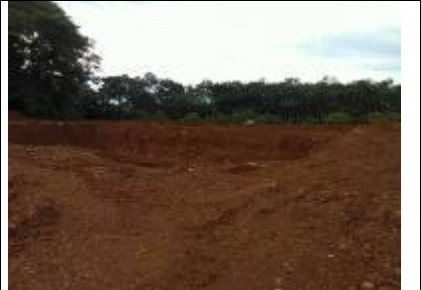
93+000	Habilitada	Se está utilizando un área de ampliación ubicada en el sector norte de la escombrera. Se han habilitado una serie de fosas para el manejo de lodos. Se ha incumplido el diseño y el plan de manejo, en tanto que se colocó material en la zona de retiro / área de protección .
