INFORME DE RECEPCIÓN DE REGENCIA AMBIENTAL

**REHABILITACIÓN Y AMPLIACIÓN DE LA RUTA NACIONAL N° 32, SECCIÓN “LA Y GRIEGA
INTERSECCIÓN RUTA NACIONAL N°4 EN RÍO FRÍO LIMÓN”.**

FASE CONSTRUCTIVA

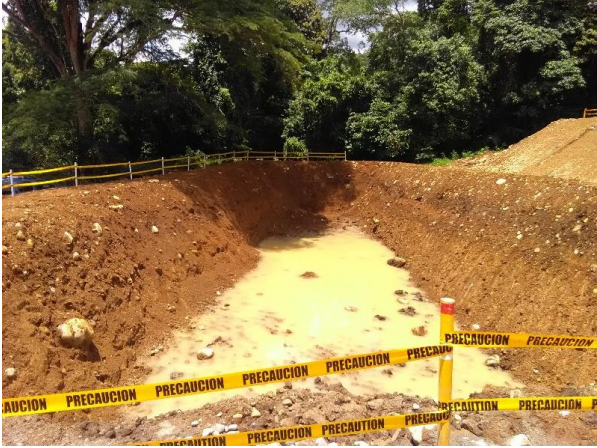
<p>Km 97</p>	<p>La escombrera se encuentra en un proceso de estabilización; se colocó un geotextil para proteger los taludes del impacto directo de la lluvia; se construyeron cunetas revestidas y cajas de sedimentación. Algunos sectores se han iniciado procesos naturales de revegetación.</p>
<p>Km 94</p>	<p><u>Única escombrera con separación de material vegetal.</u> Requiere:</p> <ul style="list-style-type: none"> - Completar el manejo de aguas. - Mejora del camino de acceso. <div style="display: flex; flex-wrap: wrap;">

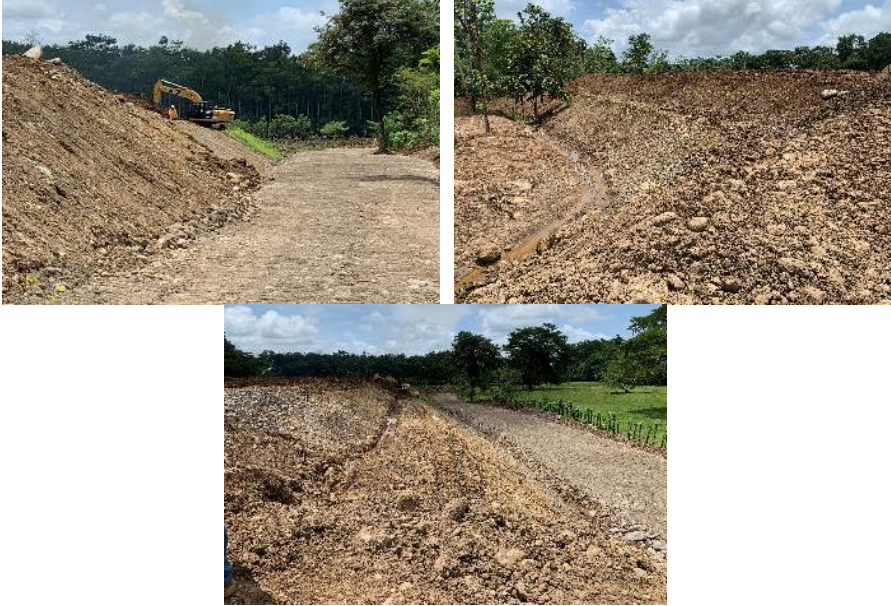
<p>Km 78</p>	<p>Requiere: URGENTE</p> <ul style="list-style-type: none"> - Mejorar manejo de aguas, no hay cunetas. - Hay grietas en taludes, en varias zonas con peligro de derrumbe. Se deben proponer y ejecutar obras para mejorar la estabilidad. - Hacer sedimentadores en sector norte en serie para evitar saturar la alcantarilla.

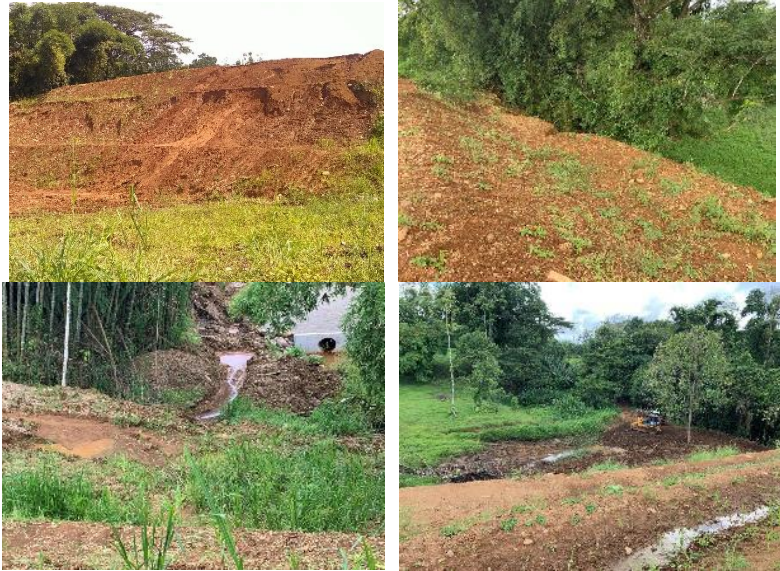
<p>Km 77</p>	<p>Requiere:</p> <ul style="list-style-type: none"> - Tapar fosa para depósito de lodos que actualmente está sin uso. - Conformar plataforma; dar nivel para evacuar las aguas que se acumulan en la superficie. - Mejorar manejo de aguas en el talud del camino. - Hay una alcantarilla tapada sin salida de agua después del sedimentador. - El propietario está interesado en que se extienda la escombrera al fondo de la propiedad, pero aún está en valoración. En caso de uso, deberá removerse y separarse la capa vegetal y ajustar el diseño para su valoración. - Para la parte ya utilizada hacer cierre técnico si no se continua su uso.

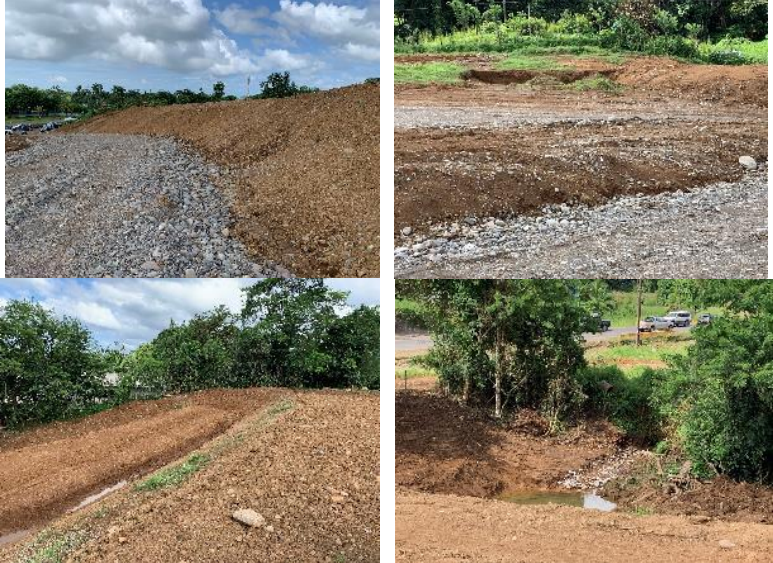
<p>Km 70</p>	<p><u>De acuerdo a encargados, se envió diseño actualizado el cual se revisará.</u> Requiere:</p> <ul style="list-style-type: none"> - Fosa de lodos hay que rellenarla o protegerla mientras se evapora el agua para evitar caídas. Para cierre debe estar tapada. - Conformación de taludes. - No cumple distancia a la cerca. Puede ser una solución, un dique de piedras de gran tamaño que sostengan la tierra al pie del talud.

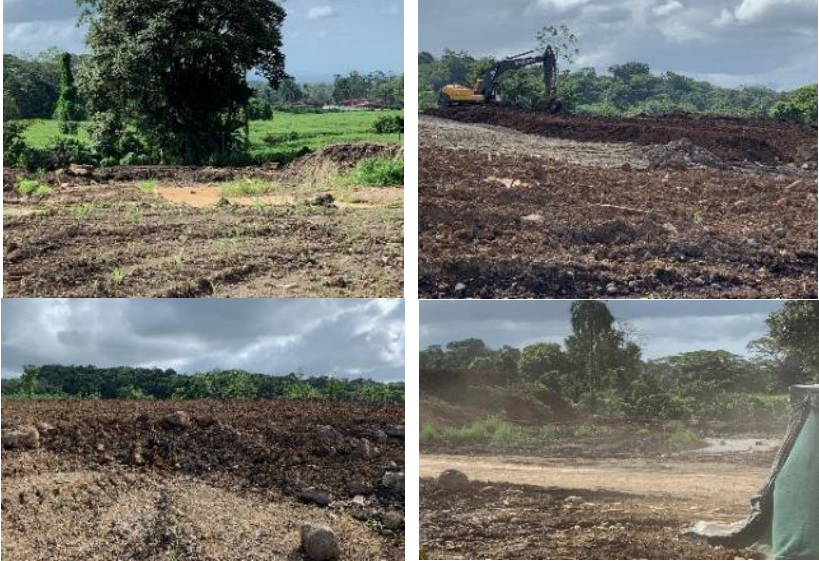
<p>Km 56</p>	<p>Requiere:</p> <ul style="list-style-type: none"> - El agua del canal debe desfogar en el río. - Hay que excavar más el canal para que el nivel se dirija hacia el río por zona de derecho de vía por cuanto el propietario que colinda con el río no da permiso y hay que hacer desfogar hacia el río. Continuar con el desfogar y coordinar con la COAPRO la mediación con el vecino. <p>De no ser posible esto, hay que retomar el desfogar original que tenía la propiedad por la zona NE.</p> <ul style="list-style-type: none"> - La alcantarilla de la calle va en 90° con respecto al canal de desfogar de la escombrera, por lo que debe mejorarse esta situación.

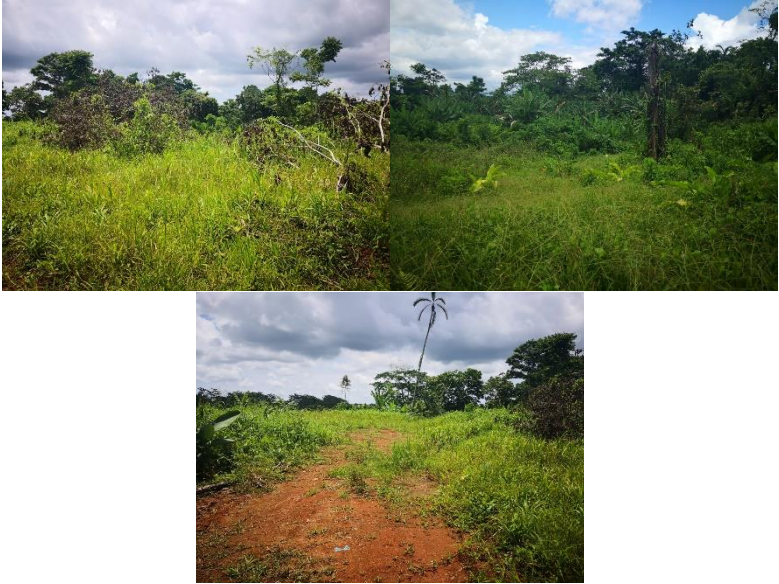
Escombrera	Observaciones
<p>Km 118</p>	<p>Aún no ha iniciado, cuenta con diseño y protocolo de manejo aprobado.</p>

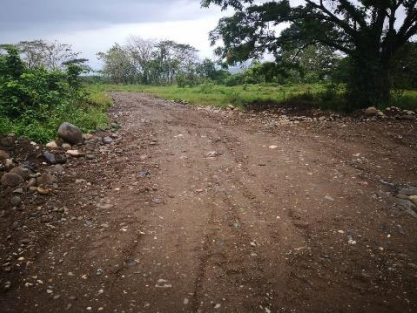
<p>Km 119</p>	<p>Aún se encuentra suspendida, no cuenta con diseño, el propietario ha solicitado mejoras.</p>

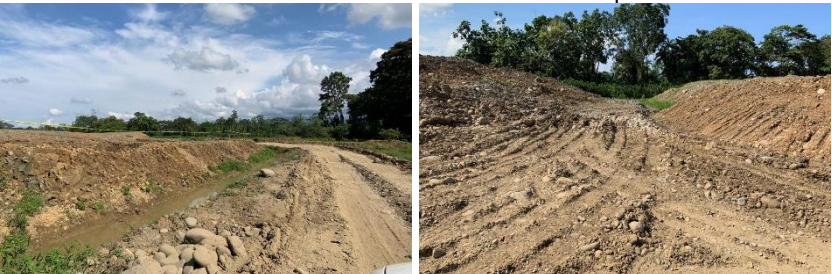
<p>Km 121</p>	<p>No se ha continuado.</p>
<p>Km 122</p>	<p>Requiere:</p> <ul style="list-style-type: none"> - Dar salida a las aguas acumuladas en la cuneta. Se han realizado mejoras al sistema de evacuación de aguas pluviales, sin embargo, aún hay presencia de aguas estancadas. - Altura no mayor a 3 metros - Conformación del material, extendiéndolo para que no queden cúmulos desordenados desaprovechando el espacio y que dará problemas para el cierre técnico. Se han realizado mejoras a la conformación de taludes. El material es difícil de compactar

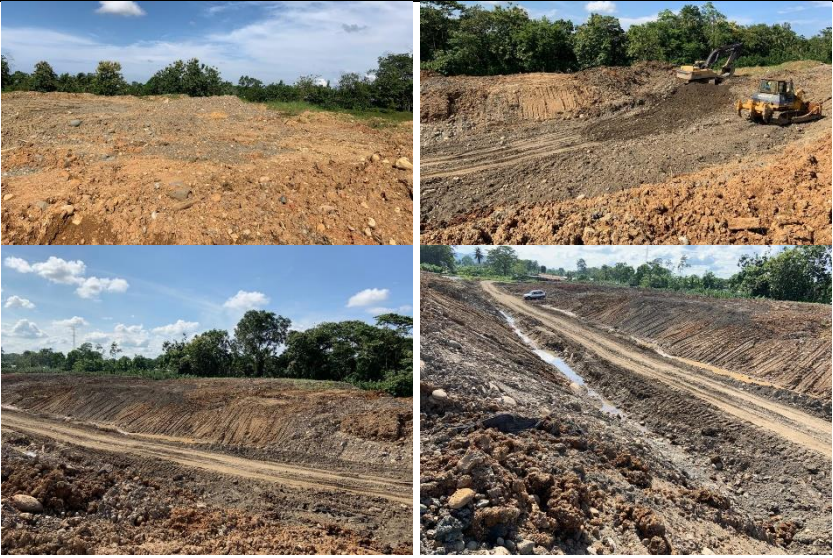
<p>Km 123</p>	<p>Requiere:</p> <ul style="list-style-type: none"> - Extender y conformar el material. - Mejorar el manejo de aguas. - Actualizar el diseño.

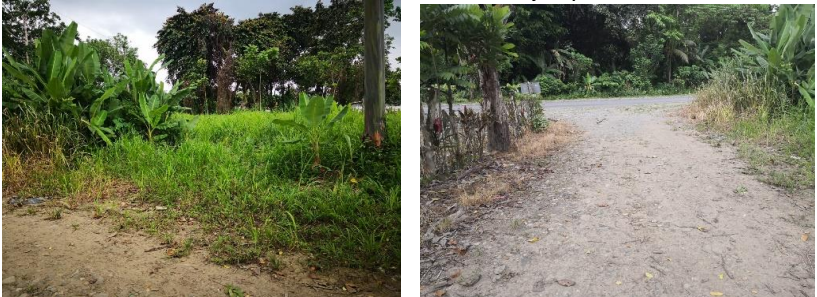
<p>Km 124</p>	<p>Aún no ha iniciado, cuenta con diseño y protocolo de manejo aprobado.</p>

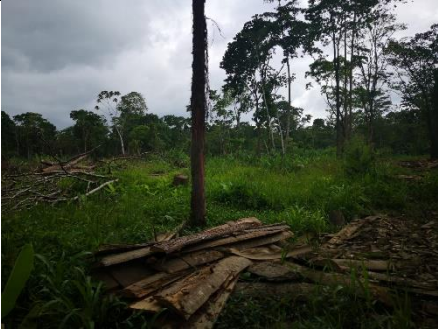
<p>Km 128</p>	<p>Requiere cierre técnico, para lo cual se necesita:</p> <ul style="list-style-type: none"> - Certificado de estabilidad (constatar que no presenten problemas de estabilidad y de drenajes) y condiciones de uso futuro por parte de ingeniero responsable colegiado. - Plano as built. - Nota de recepción firmada por el propietario, indicando uso posterior que se le va a dar a la escombrera. (verificar las condiciones a las que se llegó con el propietario al momento de la autorización para su uso).

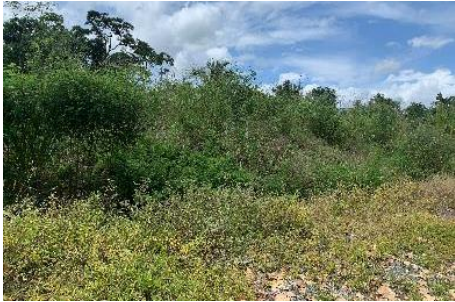
<p>Km 132</p>	<p>Requiere:</p> <ul style="list-style-type: none"> - Señalización con cinta de las lagunas para lodos (son 3). - Existen aguas estancadas, se debe mejorar el manejo de aguas por problema sanitario. - Es urgente atender solicitud del propietario que indica que, por la cercanía con el pozo de AyA, el Ministerio de Salud y el AyA les piden que no haya fuentes de generación de mosquitos. (Debe respetarse siempre el retiro del pozo) - El propietario pide que se conforme el material.

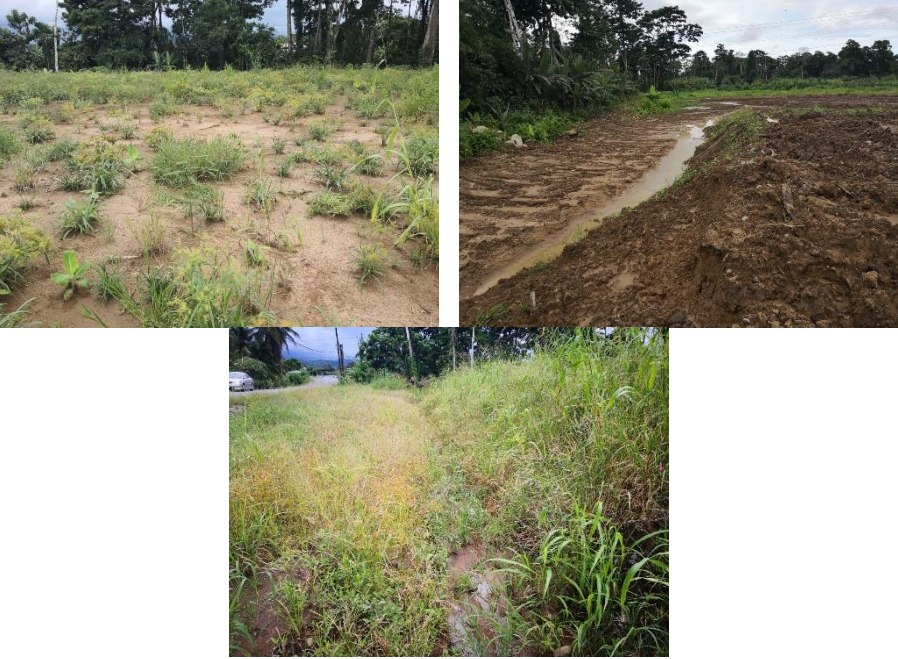
<p>Km 145</p>	<p>Requiere:</p> <ul style="list-style-type: none"> - Dar salida a las aguas acumuladas en la cuneta. Representa problema sanitario. -No se guardó el retiro de 1,5 m hacia el lindero de la propiedad. - Conformación del material, extendiéndolo para que no queden cúmulos desordenados desaprovechando el espacio y que dará problemas para el cierre técnico.

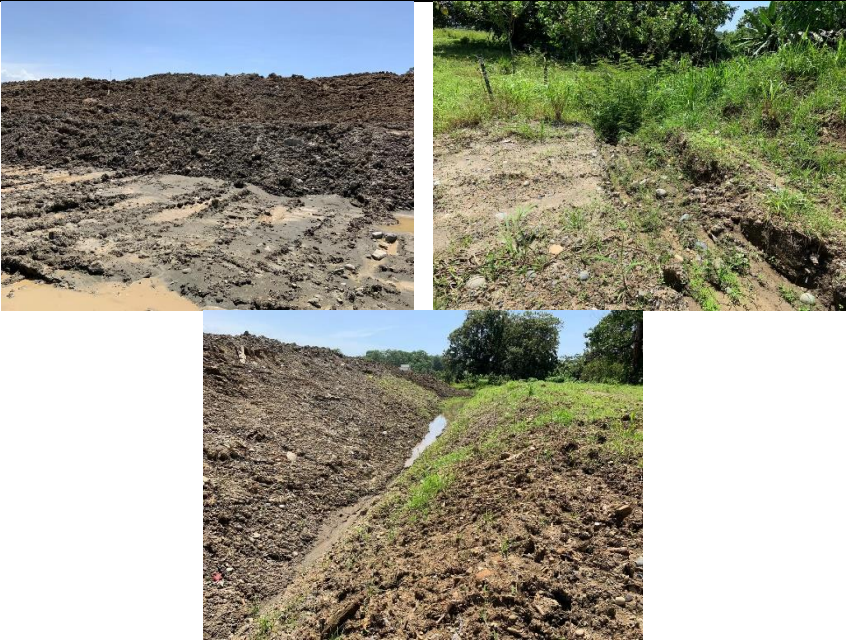
<p>Km 149</p>	<p>Cuenta con sedimentador, trampa de sedimentos, falta cuneta lateral Oeste y mejora en taludes.</p>

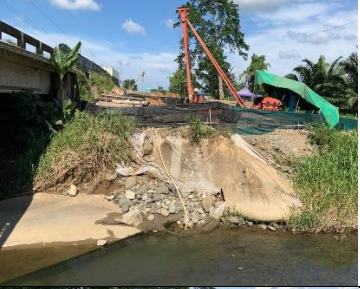
ID	Obra	KM	Fotografía	Observaciones
26.	Puente Río Aguas Claras. Paso concreto inferior.	121+441

Perforación de pilotes. Hay presencia de instalaciones provisionales.

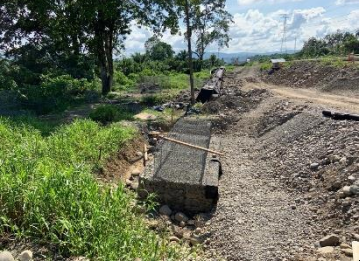
27.	Alcantarilla redonda y muro de gaviones. Paso animal inferior.	121+661

Obra de alcantarilla finalizada, muro de gaviones en proceso. Hay presencia de instalaciones provisionales.

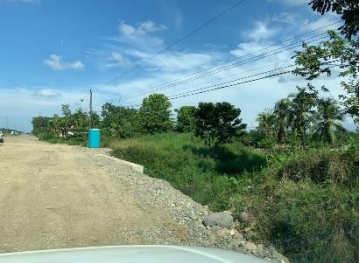
28.	Alcantarilla doble redonda	121+960

Obra terminada con relleno en subrasante. No hay presencia de instalaciones provisionales, ni residuos relacionados a las obras.

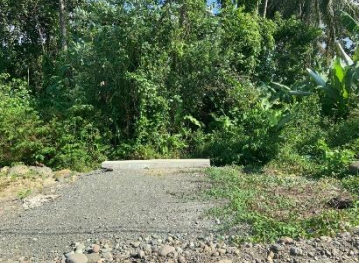
29.	Alcantarilla tubo	122+165

Obra terminada con relleno en subrasante. No hay presencia de instalaciones provisionales, ni residuos relacionados a las obras.

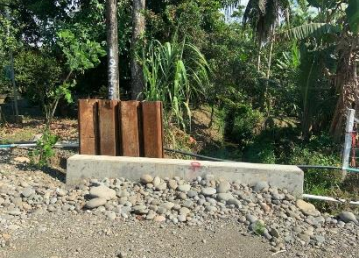
31.	Alcantarilla tubo	122+550

Obra terminada con relleno en subrasante. No hay presencia de instalaciones provisionales, ni residuos relacionados a las obras.

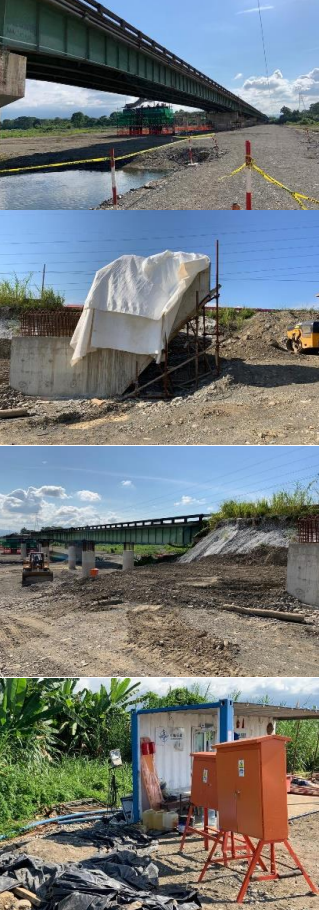
Construcción de bastiones y perforación de pilotes. Hay presencia de instalaciones provisionales.

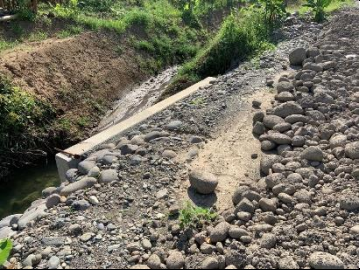
37.	Alcantarilla doble redonda	127+175

Obra terminada con relleno en subrasante. No hay presencia de instalaciones provisionales, ni residuos relacionados a las obras.

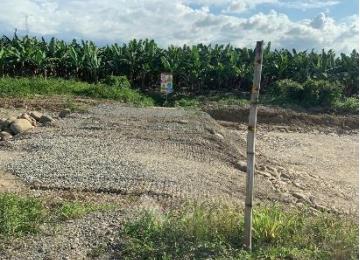
38.	Alcantarilla	127+625

Obra terminada con relleno en subrasante. No hay presencia de instalaciones provisionales, ni residuos relacionados a las obras.

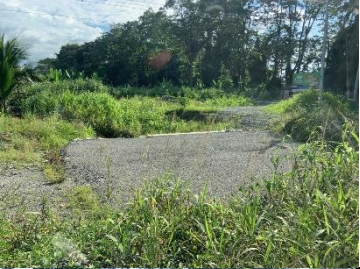
39.	Alcantarilla	128+605

Obra terminada con relleno en subrasante. No hay presencia de instalaciones provisionales, ni residuos relacionados a las obras.

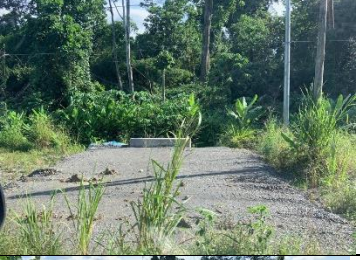
40.	Alcantarilla	128+900

Obra terminada con relleno en subrasante. No hay presencia de instalaciones provisionales, ni residuos relacionados a las obras.

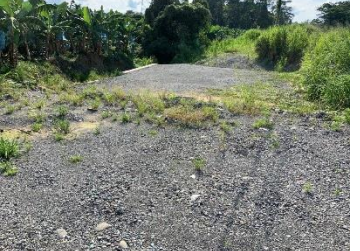
41.	Alcantarilla doble redonda	129+355

Obra terminada con relleno en subrasante. No hay presencia de instalaciones provisionales, ni residuos relacionados a las obras.

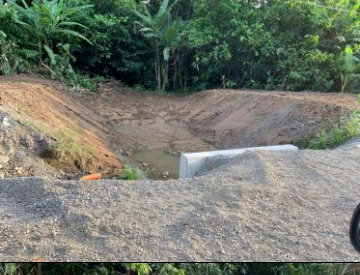
50.	Alcantarilla	138+505

Obra terminada con relleno en subrasante. No hay presencia de instalaciones provisionales, ni residuos relacionados a las obras.

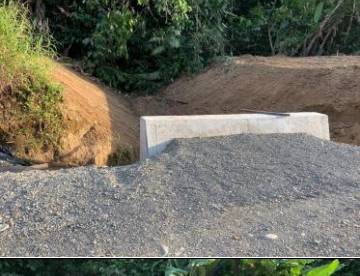
51.	Alcantarilla	138+715

Obra terminada con relleno en subrasante. No hay presencia de instalaciones provisionales, ni residuos relacionados a las obras.

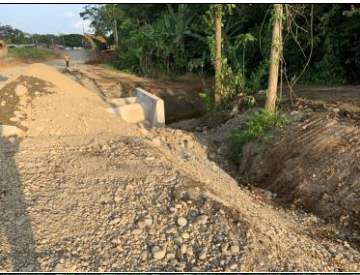
ID	Obra	KM	Fotografía	Observaciones
54.	Alcantarilla doble redonda. Paso fauna inferior.	139+420

Obra terminada con relleno de subrasante en proceso. No hay presencia de instalaciones provisionales, ni residuos relacionados a las obras.

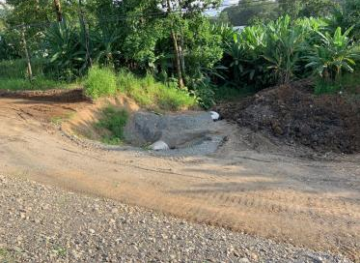
56.	Alcantarilla	140+450

Obra terminada con relleno de subrasante en proceso. No hay presencia de instalaciones provisionales, ni residuos relacionados a las obras.

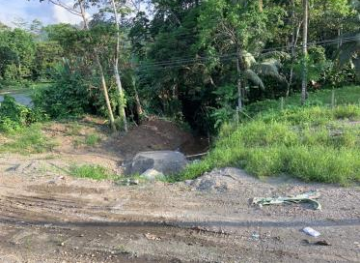
57.	Alcantarilla	140+945

Obra terminada con relleno de subrasante en proceso. No hay presencia de instalaciones provisionales, ni residuos relacionados a las obras.

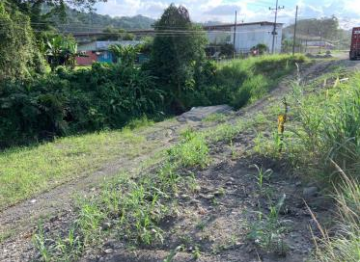
58.	Alcantarilla	141+980

Obra terminada con relleno de subrasante en proceso. No hay presencia de instalaciones provisionales, ni residuos relacionados a las obras.

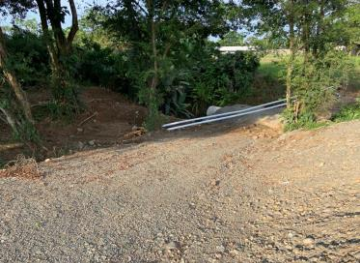
59.	Alcantarilla	142+460

Obra terminada con relleno de subrasante en proceso. No hay presencia de instalaciones provisionales, ni residuos relacionados a las obras.

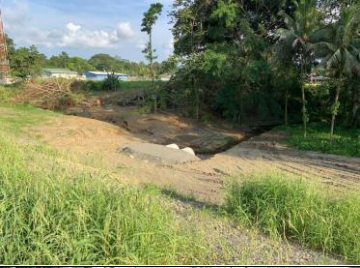
ID	Obra	KM	Fotografía	Observaciones
60.	Alcantarilla doble redonda	143+250

Obra terminada con relleno de subrasante en proceso. No hay presencia de instalaciones provisionales, ni residuos relacionados a las obras.

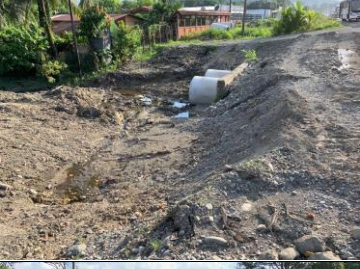
61.	Alcantarilla doble redonda	144+110

Obra terminada con relleno de subrasante en proceso. No hay presencia de instalaciones provisionales, ni residuos relacionados a las obras.

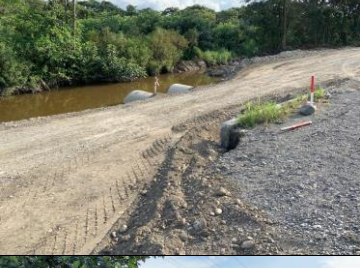
62.	Alcantarilla doble redonda	146+320

Obra terminada con relleno en subrasante. No hay presencia de instalaciones provisionales, ni residuos relacionados a las obras.

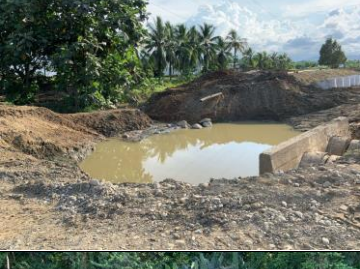
63.	Alcantarilla doble redonda	147+630

Inicio de obras. Aun no hay instalaciones provisionales.
64.	Alcantarilla	147+985

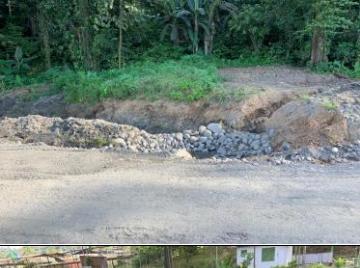
Obra terminada con relleno en subrasante. No hay presencia de instalaciones provisionales, ni residuos relacionados a las obras.

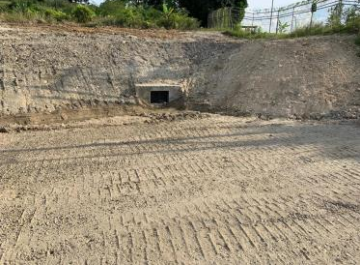
ID	Obra	KM	Fotografía	Observaciones
66.	Alcantarilla	150+455

Obra terminada con relleno en subrasante. No hay presencia de instalaciones provisionales, ni residuos relacionados a las obras.
67.	Alcantarilla	151+350

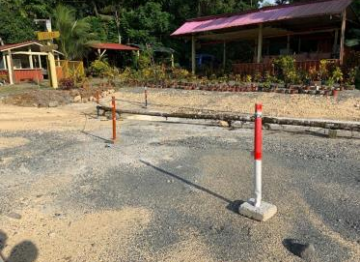
Obra terminada con relleno en subrasante. No hay presencia de instalaciones provisionales, ni residuos relacionados a las obras.
