**CONTRATACIÓN DE UNA FIRMA QUE BRINDE LOS SERVICIOS
DE CONSULTORÍA AL CONAVI PARA LA GESTIÓN DEL PROYECTO:
DISEÑO, REHABILITACIÓN Y AMPLIACIÓN DE LA RUTA NACIONAL N°32,
CARRETERA BRAULIO CARRILLO, SECCIÓN: INTERSECCIÓN RUTA
NACIONAL N°4 (CRUCE SARAPIQUÍ)-LIMÓN**

**INFORME MENSUAL
CACISA-CR-INF-SUP-RN32-2021-0044
DEL 01 AL 28 DE FEBRERO DE 2022**

CONSORCIO SUPERVISOR CACISA-CAMACHO & MORA

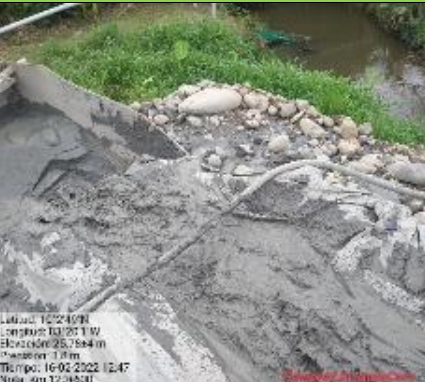
KM	Observaciones	Registro fotográfico
120+600	Durante la colocación de concreto en el pilote, se reporta el derrame de lodos fuera del canal y hacia el cauce del río. Se atiende y se subsana.

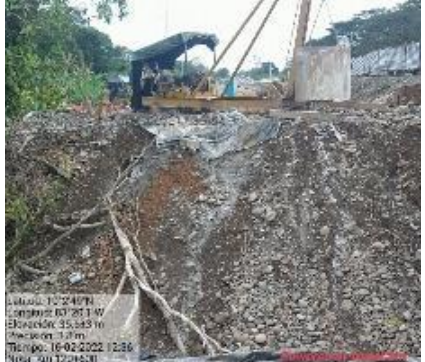
120+600	La pilotera colocada en la margen derecha del río, es evidente el derrame de lodos que ha ocurrido durante la colocación de concreto. Se corrige y se hace la advertencia de que estas prácticas deben corregirse en las próximas coladas.

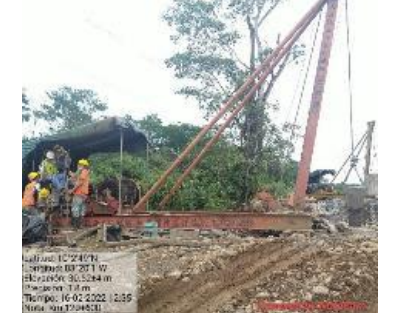
N°	Ubicación	Observaciones	Registro fotográfico
10	95+200	La pilotera cumple con lo indicado en el protocolo de inspección.	 
12	95+200	La pilotera cumple con lo indicado en el protocolo de inspección.	 
Sin numero	120+600	La pilotera cumple con las disposiciones del protocolo de inspección de piloterías.

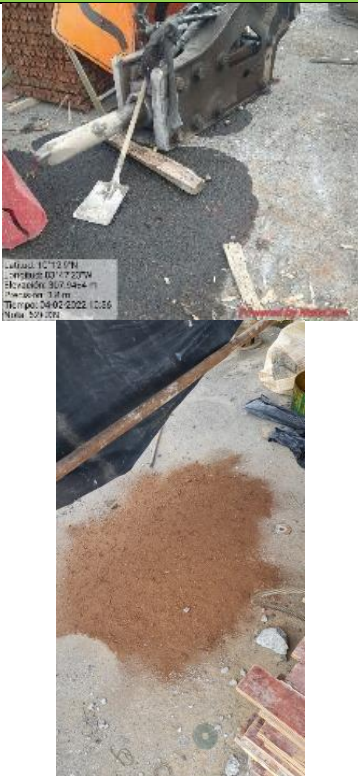
KM	Observaciones	Registro fotográfico
62+040	<p>Se reporta el derrame de aceite luego del desacople del martillo hidráulico de la excavadora.</p> <p>El contratista atiende la situación mediante la aplicación de biorremediador y musgo absorbente.</p> <p>Se insiste en la importancia de capacitar a los operadores de equipos y maquinaria para evitar esas situaciones.</p>

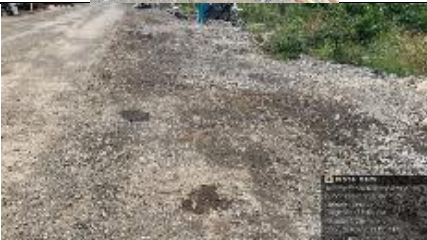
71+410	<p>Se reporta derrames de aceite o diésel en la entrada de la escombrera k70.</p> <p>El reporte se atiende mediante la aplicación de biorremediador y se verifica con el operador el estado de la máquina.</p> <p>El contratista refuerza las capacitaciones.</p>

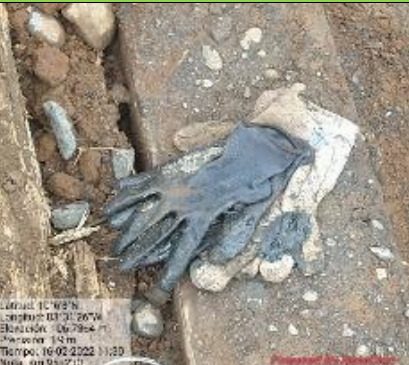
KM	Observaciones	Registro fotográfico
95+250	Se reporta el manejo de guantes con grasa los cuales se han dejado fuera de la bandeja, o en su defecto deben colocarse en el recipiente para residuos contaminados con hidrocarburos.

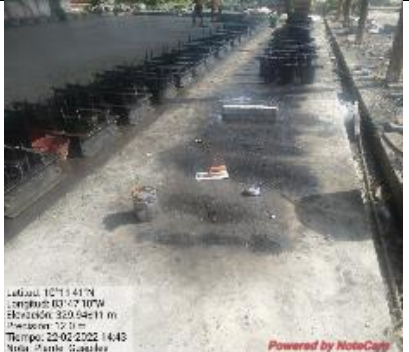
<p>Latitud: 10°42'N Longitud: 83°31'26"W Elevación: 3067.864 m Presión: 10.1 m Tiempo: 16-02-2022 11:39 Nota: Photo: 5/10/2022</p>
62+400	Se reporta el uso de aceite de motor como desmoldante, no hay ninguna estructura de contención.

<p>Latitud: 10°11'41"N Longitud: 83°57'10"W Elevación: 329.54211 m Presión: 72.1 m Tiempo: 22-02-2022 14:43 Nota: Photo: 5/10/2022</p>
62+400	El derrame de aceite mostrado en la fotografía anterior fue debidamente limpiado aplicando biorremediador y musgo absorbente. Los estañones fueron retirados del sitio y colocados en bandejas para contener cualquier derrame accidental o por manipulación del producto.

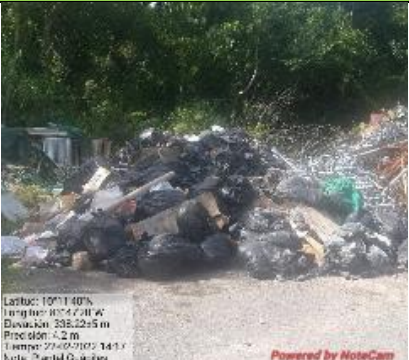
KM	Observaciones	Registro fotográfico
62+400	Se realiza un recorrido y se reporta la acumulación en demasía de residuos ordinarios en el centro de acopio. Hay residuos colocados fuera del área impermeabilizada.

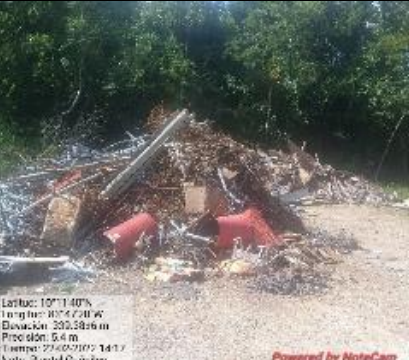
<p> Latitud: 10°11'40" N Longitud: 80°54'28" W Elevación: 202.22±5 m Dirección: 4.2 m Tiempo: 27/02/2022 14:17 Nota: Pantel Guachira Powered by NoteCam </p>
62+400	Se debe apresurar la disposición de residuos valorizables, en este caso metálicos, chatarra.

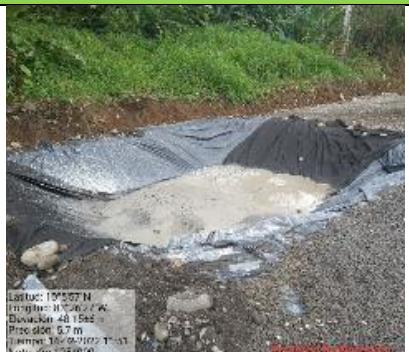
Km	Observaciones	Registro fotográfico
105+000	Se ha habilitado una fosa para depositar el agua resultante del lavado de equipos y herramientas usados en la colocación de concreto.

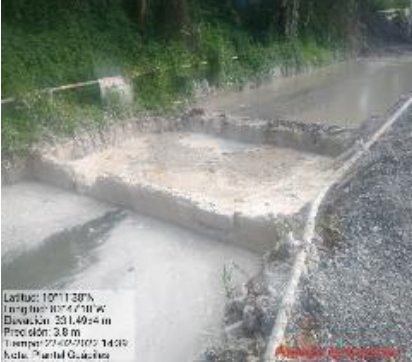
<p>Latitud: 10°11'39"N Longitud: 80°42'38"W Elevación: 222.53±5 m Precisión: ± 1 m Tiempo: 23/02/2022 14:08 Lugar: Puente Guápiles</p>
Plantel Guápiles	Se realiza una revisión del estado de las piletas de sedimentación, se extienden las observaciones tanto a las piletas como a los lechos de secado.

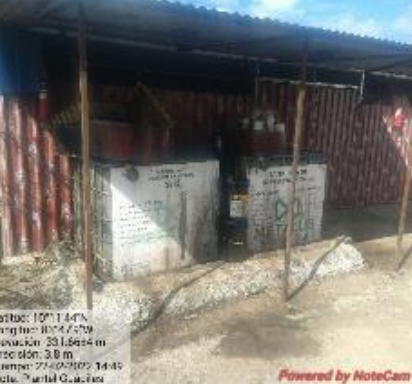
Km	Observaciones	Registro fotográfico
62+400	Los depósitos de aceite usado se encuentran en buenas condiciones, no hay señas de derrames accidentales ni por mal manejo.

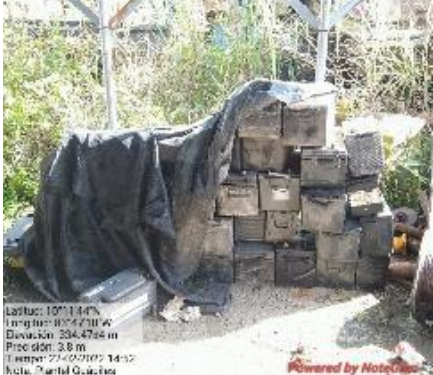
Km	Observaciones	Registro fotográfico
62+400	Se solicita mejorar el acopio de residuos peligrosos, específicamente baterías de ácido-plomo.

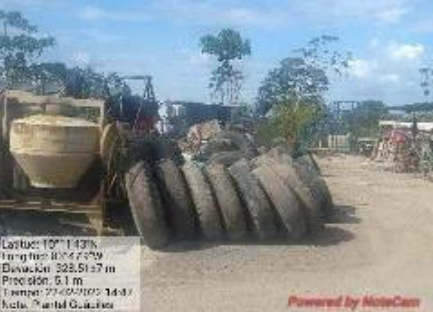
Km	Observaciones	Registro fotográfico
62+400	Se reporta que se debe mejorar el almacenamiento temporal de residuos especiales en este caso llantas usadas y en mal estado.

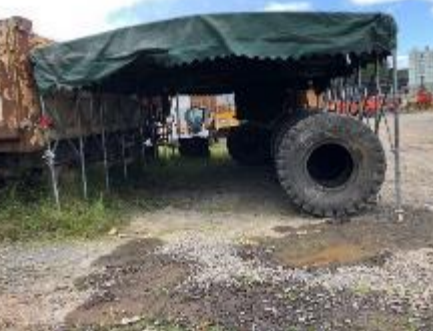
<p>Latitud: 10° 1' 43" N Longitud: 83° 5' 25" W Elevación: 234.5936 m Precisión: 4.2 m Tiempo: 22/02/2022 14:48 Sitio: Pantafal Guacacaya</p>
62+400	Para atender el reporte anterior se colocó de manera provisional un cobertizo y las llantas fueron colocadas en posición vertical,

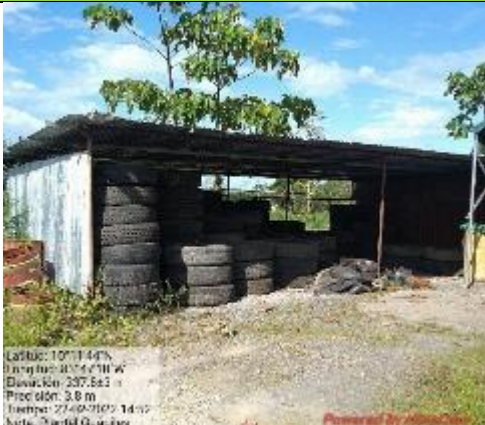
Km	Observaciones	Registro fotográfico
62+400	Depósito temporal de residuos especiales, en buenas condiciones, impermeabilizado y con un cobertizo.

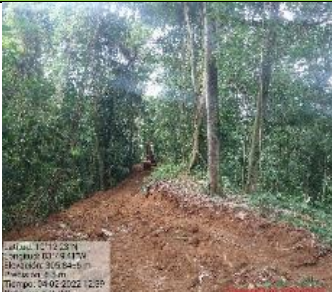
KM	Observaciones	Registro fotográfico
58+750	Se inicia el proceso de marcaje de árboles en la zona de expropiación, no obstante la supervisión detecta inconsistencias en la ubicación de los árboles respecto a lo que CHEC informa y la gestión de permisos podría estar induciendo al error a la administración (Unidad Ejecutora y SINAC).

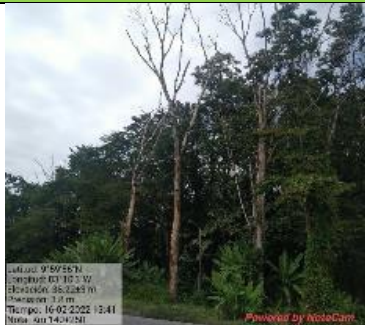
KM	Observaciones	Registro fotográfico
140+250	Se reporta la presencia de árboles secos en pie, a la orilla de la carretera, una condición peligrosa para los usuarios de la vía.

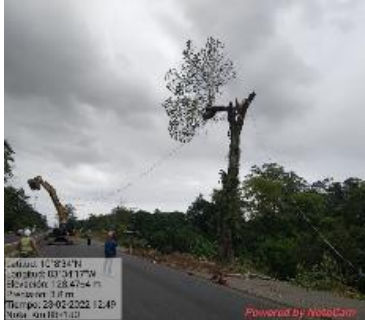
88+130	Se realiza la corta del árbol 254, las trozas comerciales se trasladaron al patio designado por ACLAC. Sobre este punto es importante que la supervisión tenga copia actualizada de los informes de entrega de madera que realiza el proyecto al SINAC.

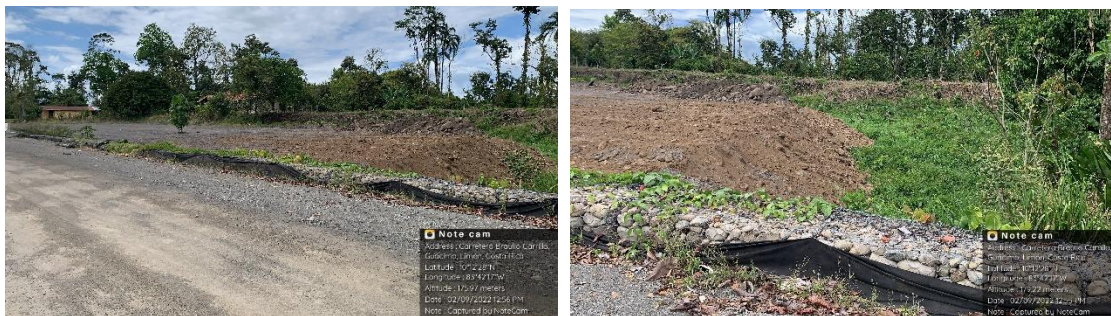
Durante este mes se recibió el reporte de uno de los inspectores de la supervisión de Rama 1, indicando que CHEC estaba relleno una zona cercana al paso de fauna del k71, con riesgo de convertirse en un obstáculo para la salida y entrada de este paso de fauna. Al consultar a CONAVI sobre esta situación, indica que se trata de un relleno que se acordó con el propietario. Es importante que las zonas donde se construyen pasos de fauna no sean alteradas en su uso de suelo actual, aun cuando sean propiedad privada. Se debe informar a SINAC y a los propietarios de esta condición ya que aunque no hay obligación legal es importante la toma de conciencia sobre la existencia de pasos de fauna.

Fotografías 1 y 2: Relleno que realiza CHEC cerca de la escombrera k71.

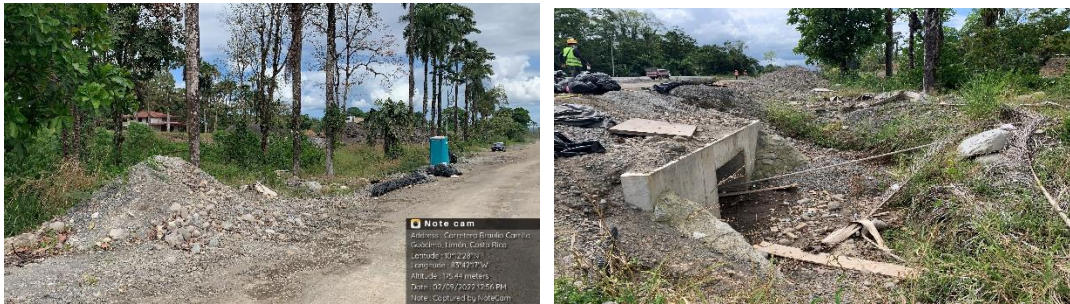
Fotografías 3 y 4: Paso de fauna k71+410 con riesgo de obstrucción en caso de que el relleno que realiza CHEC se extienda hasta este sitio.

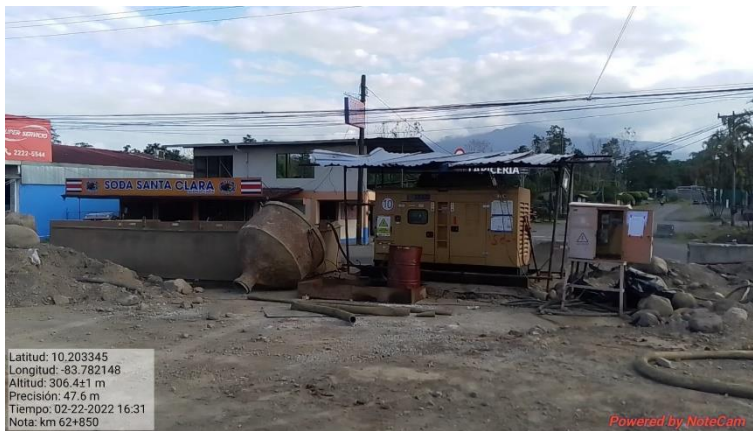
Fotografía número 1

Generador sin extintor,
sector rama 1 Guapiles

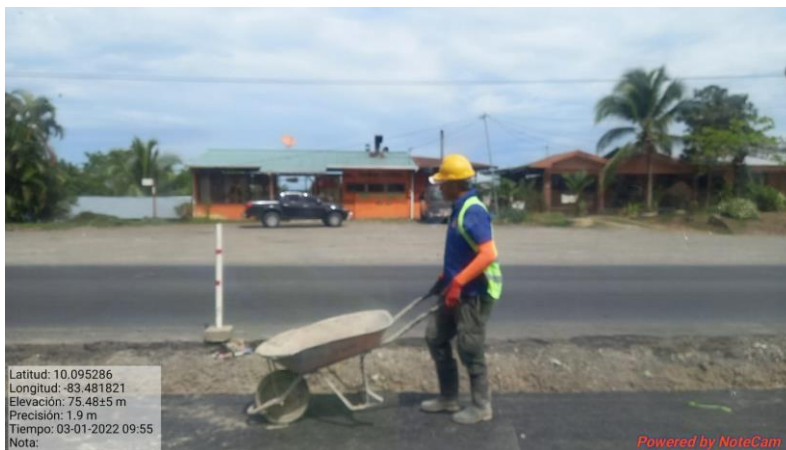
Fotografía número 2

Personal sin mascarilla, sector
rama 3 Liverpool

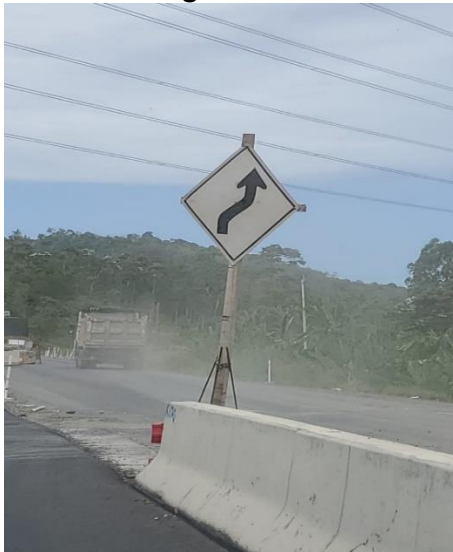
Fotografía número 3

Señales sin color y sin reflectividad nocturna, sector rama 2 Barbilla

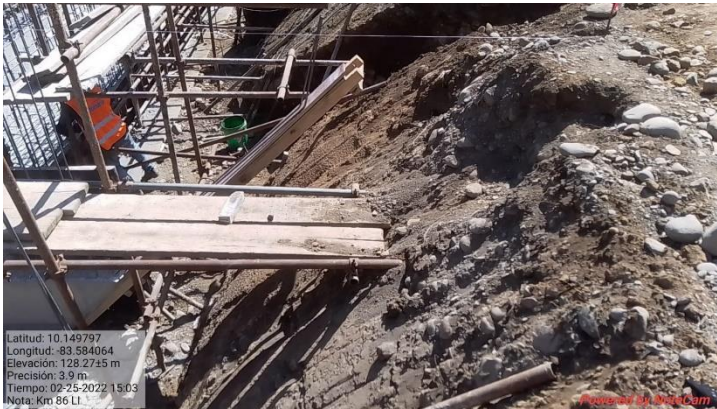
Fotografía número 4

Acceso a Andamio no es seguro, sector rama 1 km 86

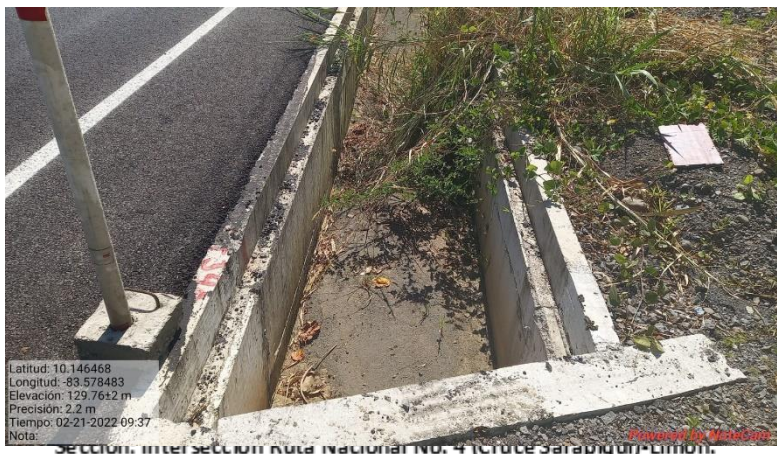
Fotografía número 5

Cunetas cuadradas sin protección, no se colocaron las tapas respectivas. Rama 1 km 87

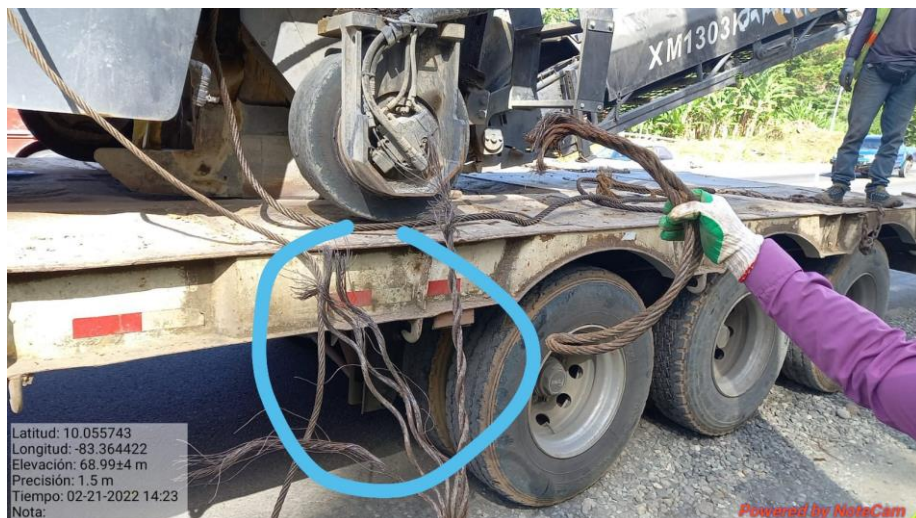
Fotografía número 6

Equipos de izaje en pésimo estado, rama 2 sector B line

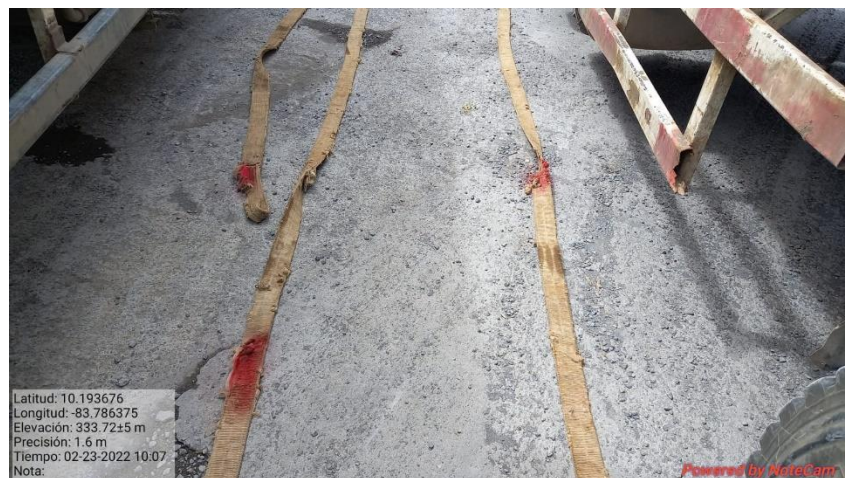
Fotografía número 7

Equipos de izaje en malas condiciones, Rama 1 sector plantel Guápiles

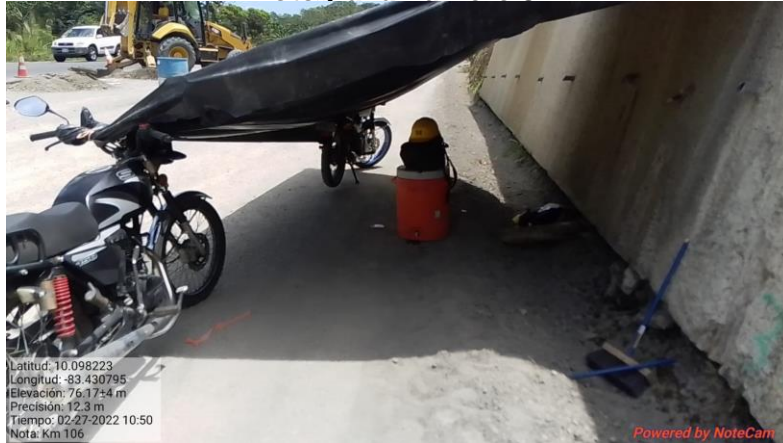
Fotografía número 8

Zona de descanso
incompleta.
Sector rama 3 km
106 Meco

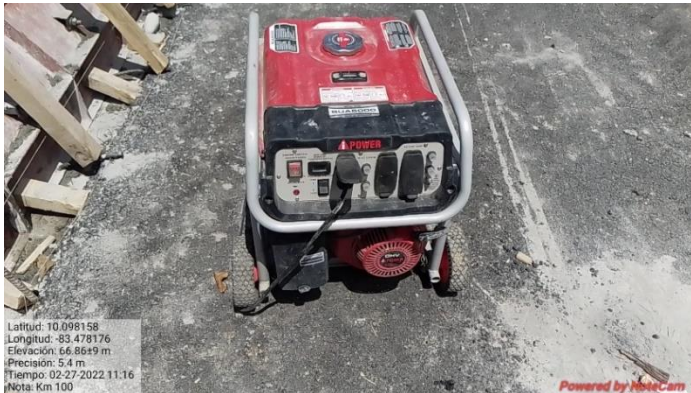
Fotografía número 9

Motor de combustión
interna sin su
respectivo extintor

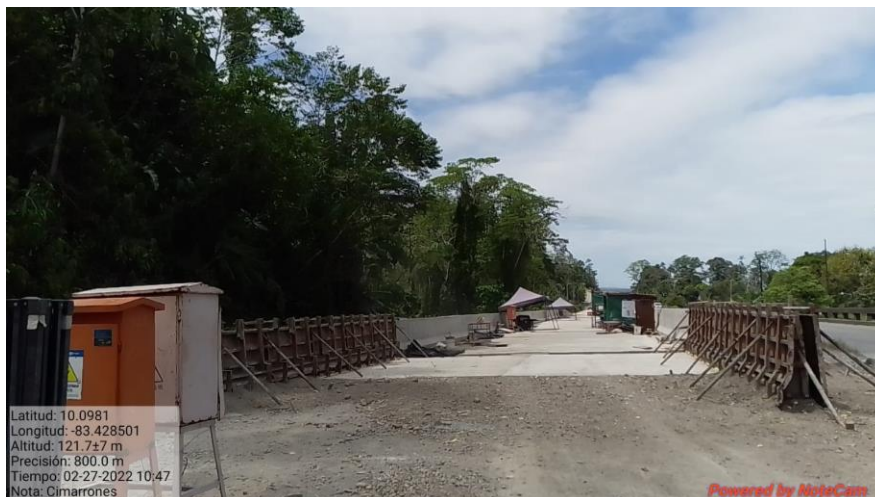
Fotografía número 10

No hay barreras de
seguridad en el
trabajo, se
Cimarrones

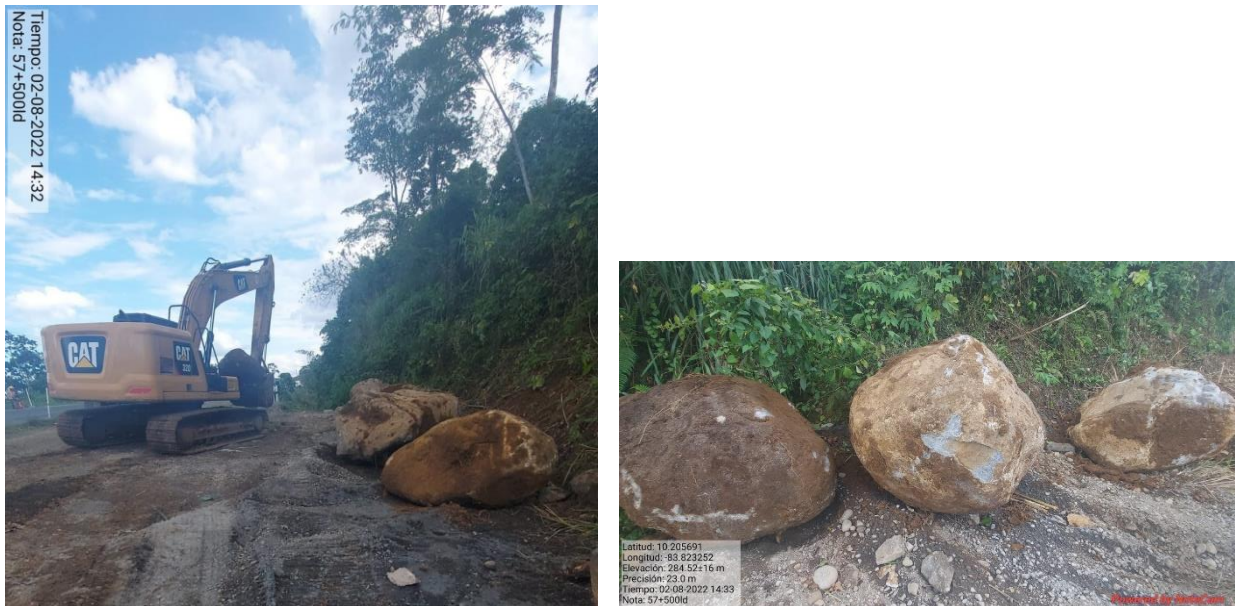
Durante la etapa de limpieza en el sector de montaña, se extrajeron varias piedras de gran tamaño y de forma irregular que fueron revisadas para descartar algún petroglifo. La de menor tamaño de 1.80m de largo x 1.20m de ancho y 1.10cm de alto y la de mayor dimensión con 2.70m de largo x 1.30m de ancho y una altura de 1.4m. Ninguna de las que fueron extraídas y revisadas presentaron ningún tipo de grabado.

Figura 3. Revisión de piedras para descartar petroglifos

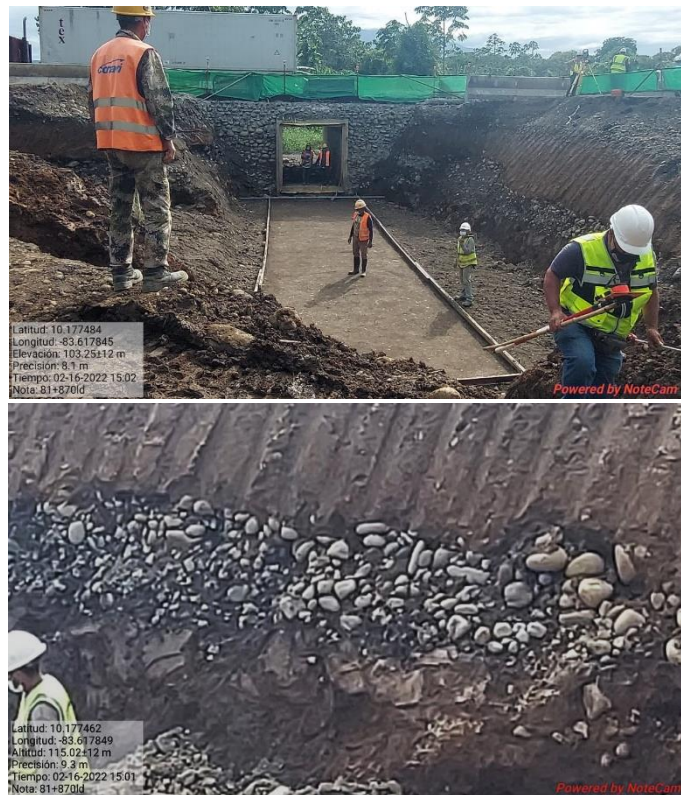
Hemos dado especial importancia al área del paso de fauna del km 81+870 LI por su cercanía con el sitio Las Mercedes (L-289LM) sin embargo no se ubicó ningún tipo de evidencia arqueológica durante nuestros reconocimientos e en el sector.

Figura 5. Paso de fauna y detalle de estratigrafía

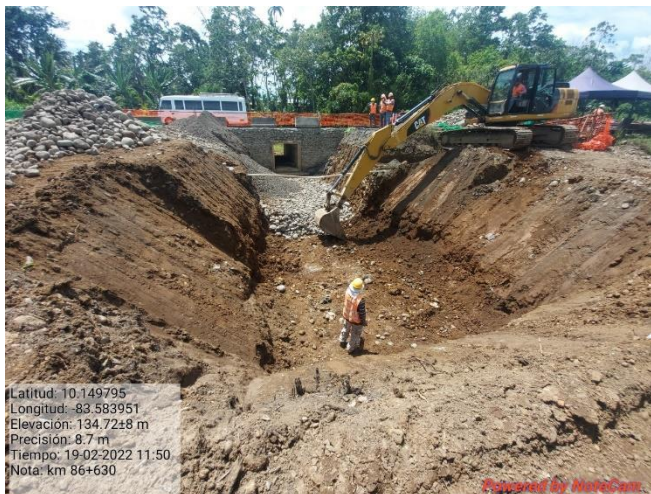
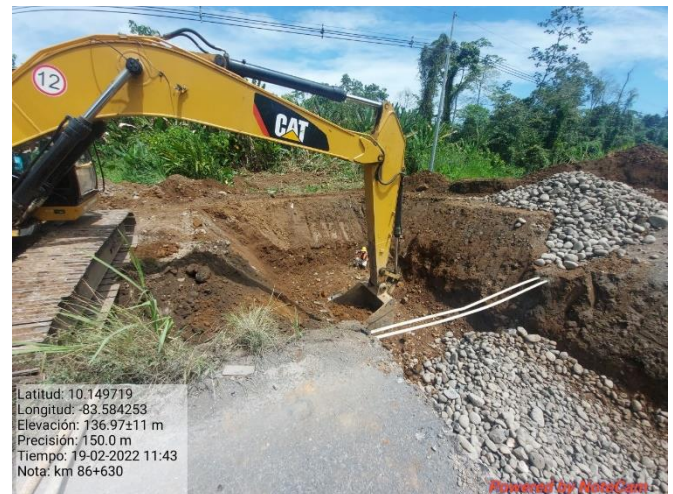
En este tramo se llevaron a cabo trabajos de excavación en el km 86, se estuvo conformando el terreno para posteriormente construir parte de un paso para fauna. Los estratos observados fueron de tierra café oscura sin material cultural.

Figura 7. Conformación de paso de fauna km 86.

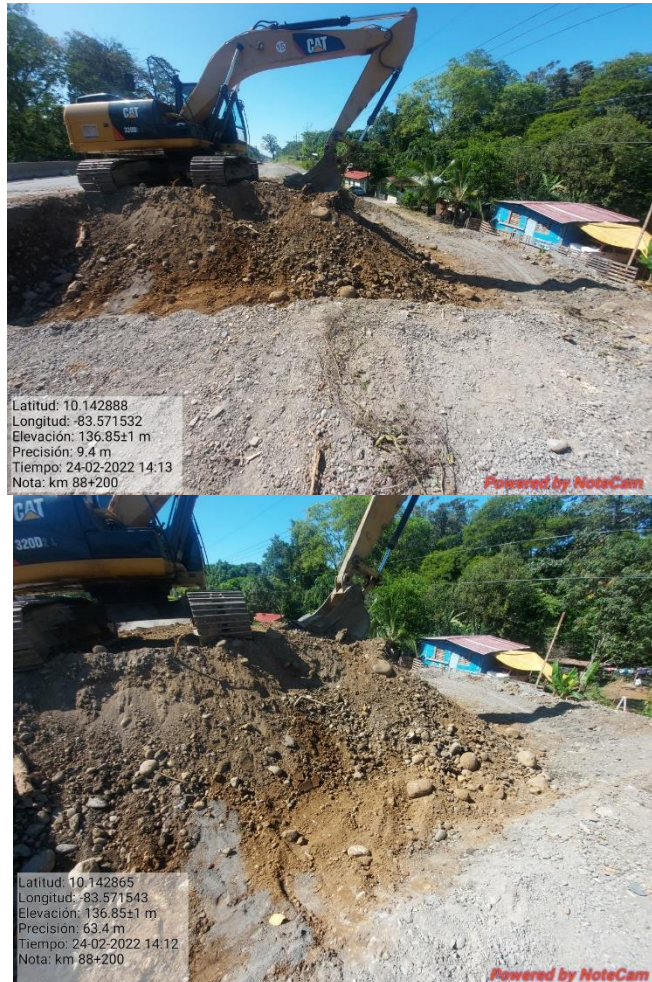
Mas adelante en el km 88+200, se realizó la corta de un árbol que faltaba en este tramo, del lado izquierdo y estaba atrasando la conformación de la nueva vía. Se reviso parte de las raíces, pero no se localizo evidencia arqueológica.

Figura 8. Corta de árbol km 88.

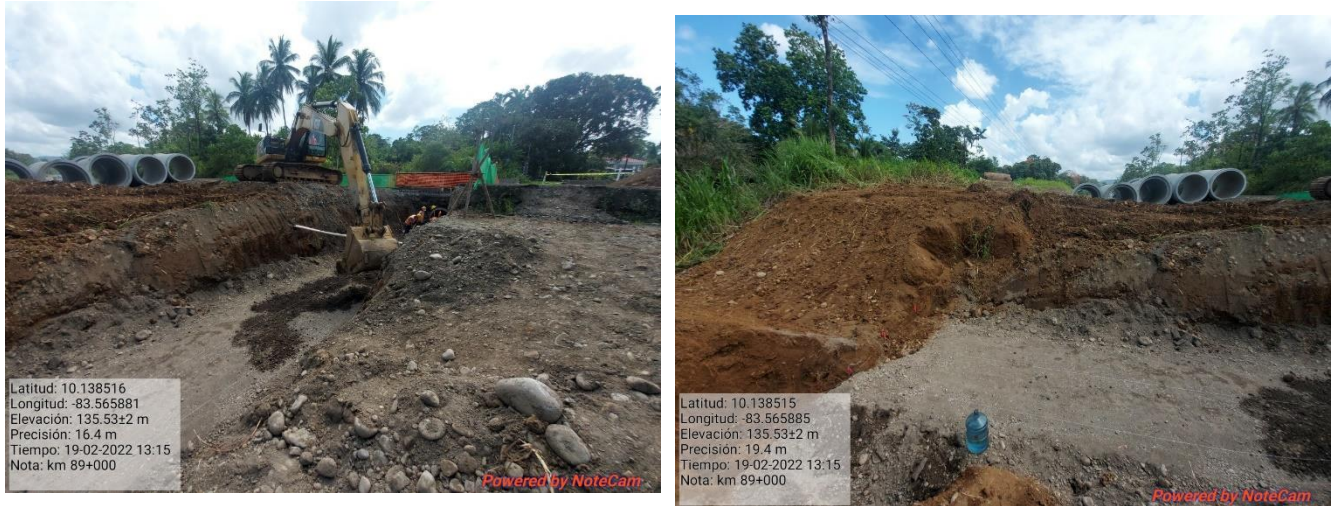
En el km 89, se estuvo monitoreando la excavación de una alcantarilla, la cual, funcionará como paso de fauna. El estrato observado fue de color café claro, sin evidencia arqueológica.

Figura 9. Conformación de paso de fauna km 89.

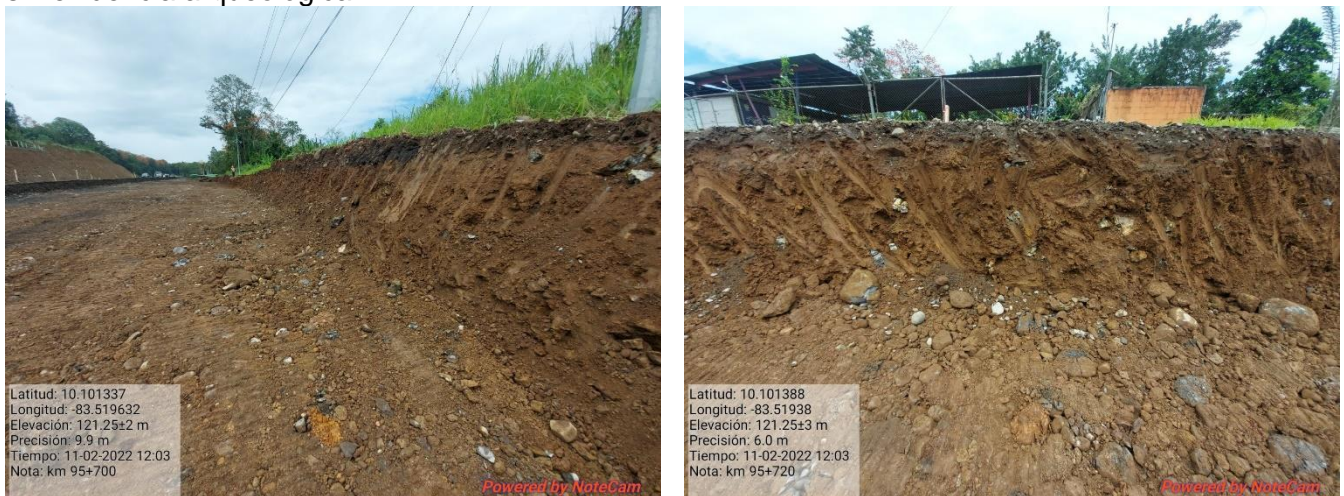
En el km 95+600 al 700, se estuvo inspeccionando la excavación de uno de los accesos al PSV 95, el cual dará acceso desde el poblado de Siquirres hacia San José. El estrato observado fue bastante uniforme, gran cantidad de rocas mezclado con tierra café naranja, sin evidencia arqueológica.

Figura 10. Excavación de la vía, km 95.

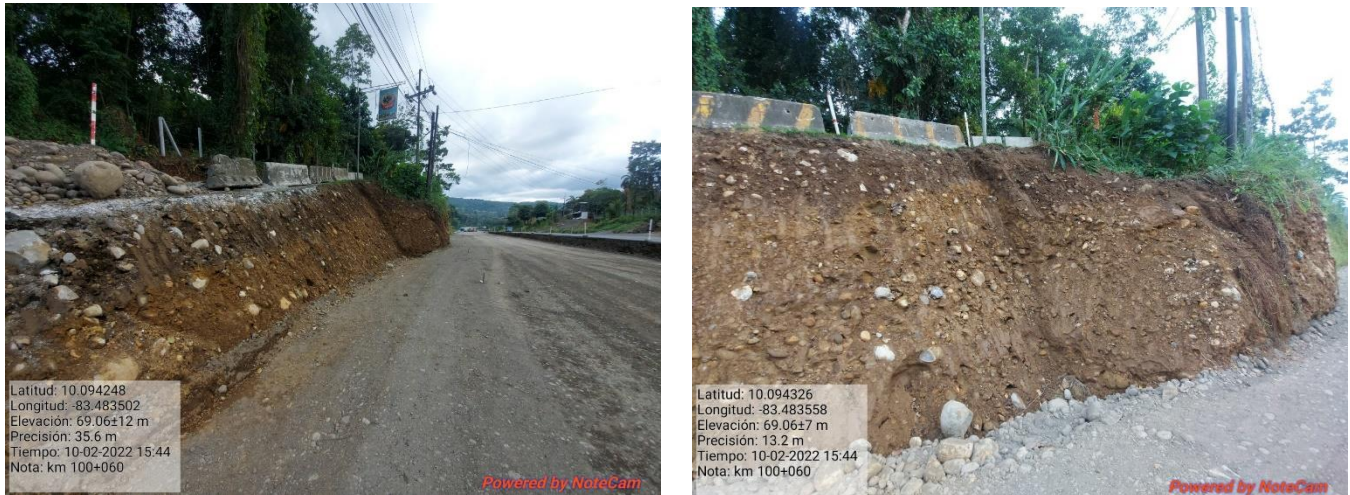
En el km 100+060, se estuvo terminando de conformar el talud del lado derecho, a la altura de la entrada de las cabinas Anita. El estrato observado fue de tierra café, revuelto con gran cantidad de rocas. No se detecta evidencia arqueológica.

Figura 11. Excavación del talud, km 101+060.

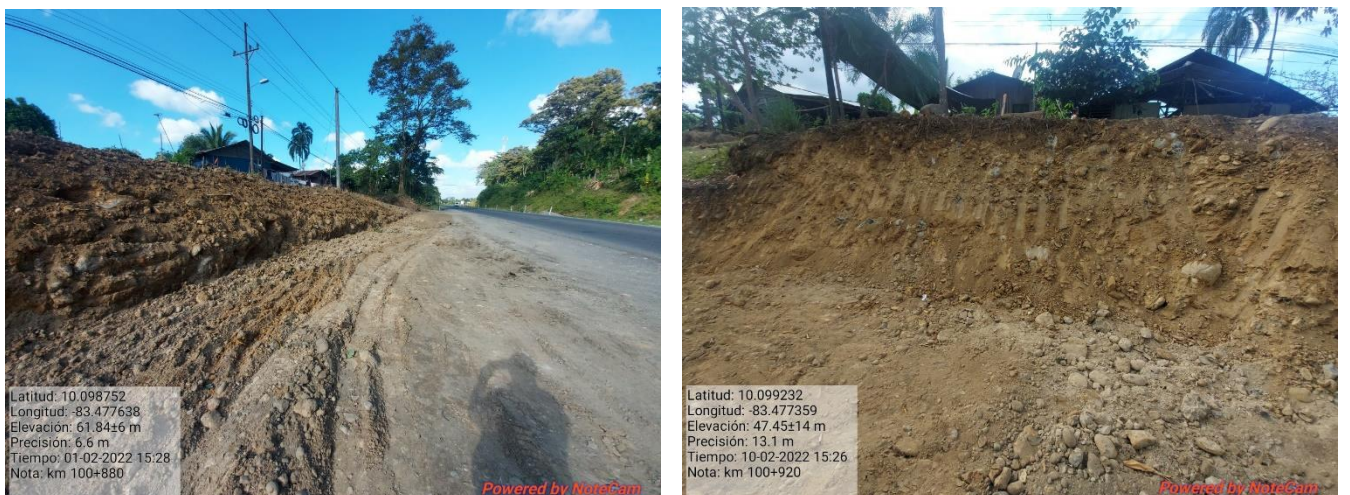
Mas adelante en ese mismo kilometro en el 100+800 al 900 del lado izquierdo, se estuvo excavando y ampliando el talud de la vía, los estratos observados fueron de color café claro, mezclado con rocas de diferentes tamaños, no se observo material arqueológico en este sector.

Figura 12. Excavación de la vía, km 100+800, lado izquierdo.

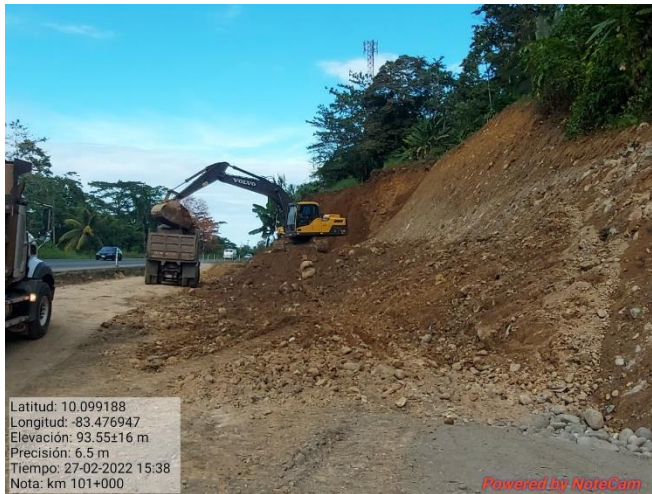
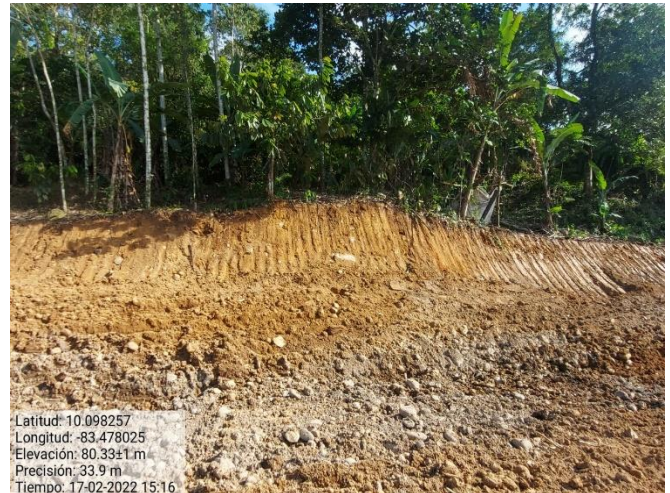
Igualmente en el mismo sector anterior, del km 100+800 al km 101, del lado derecho, se continuo con la excavación una parte faltante del talud. El estrato fue de tierra café clara, revuelto con gran cantidad de rocas de tamaño mediano, no se detecto evidencia arqueológica.

Figura 13. Excavación del talud, km 100+800 al km 101+000, lado derecho.

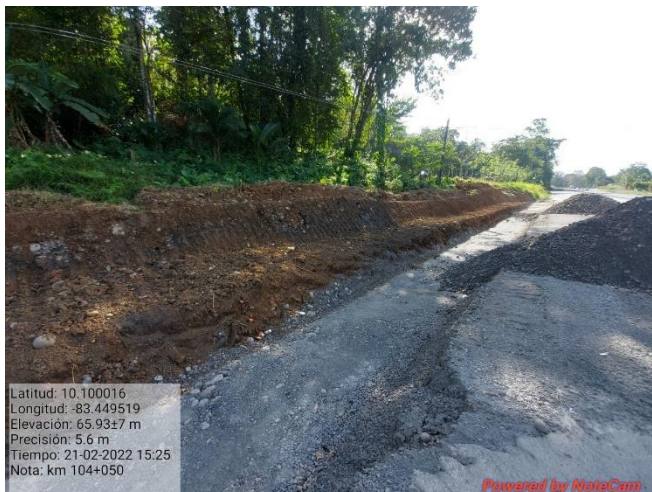
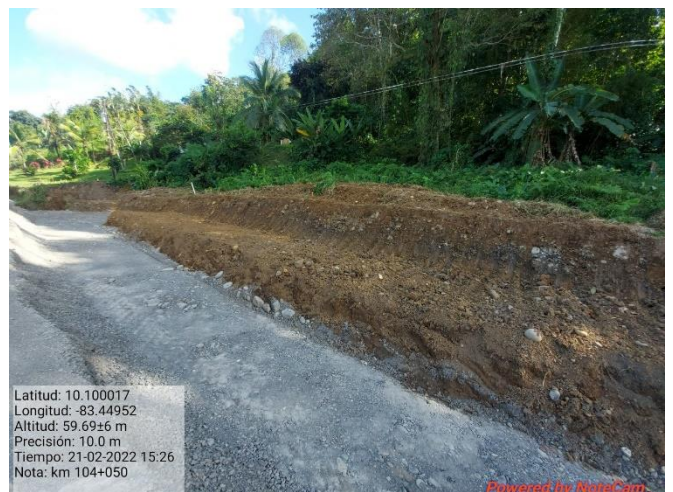
En el km 104, se estuvo realizando excavaciones del talud para colocar cunetas tipo V, los estratos observados fueron de tierra color café naranja con pocas rocas, sin material cultural.

Figura 14. Excavación para cunetas, km 104.

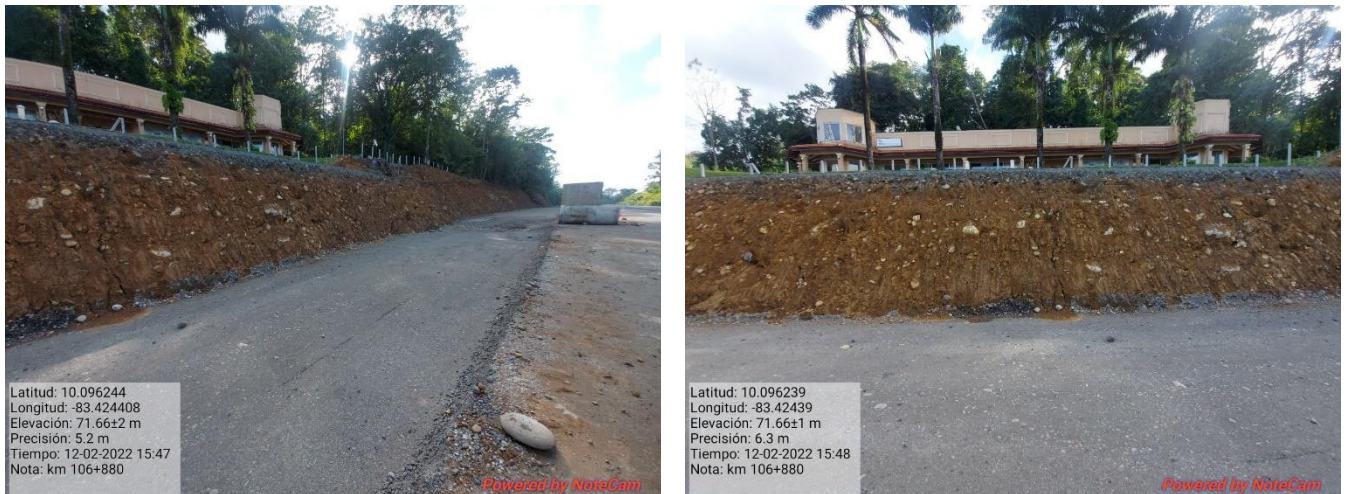
En el km 106, se inspecciono parte del talud excavado, el estrato fue de una capa uniforme de tierra café naranja con gran cantidad de rocas, no se observó evidencia arqueológica.

Figura 15. Excavación del talud, km 106.

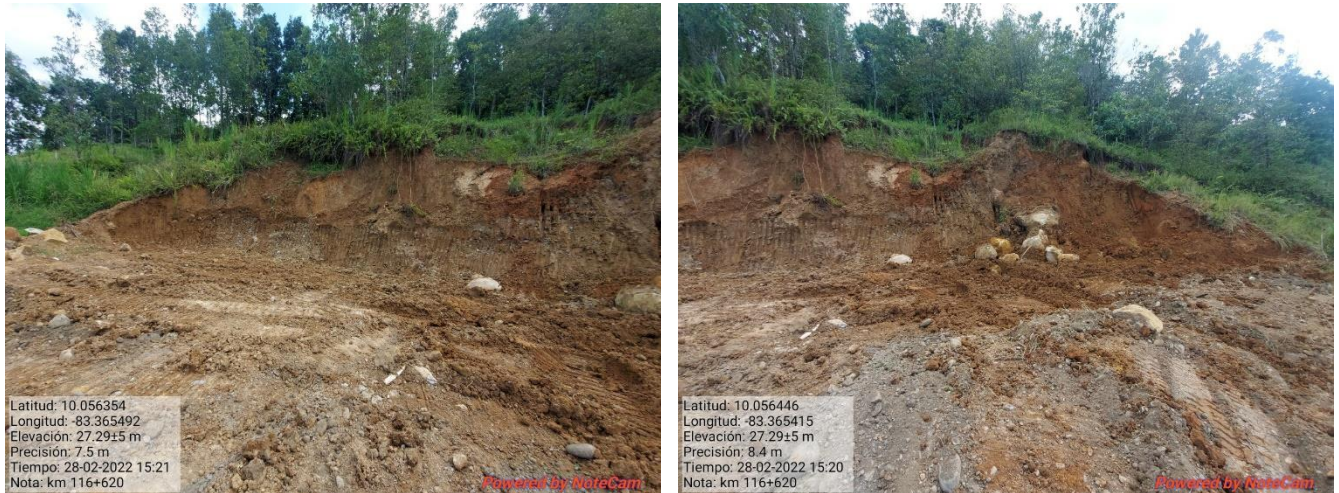
Figura 16. Limpieza del talud, km 116.

En este tramo se inspeccionó, la limpieza de un talud en el km 116, del lado derecho, parte de este fue un deslizamiento antiguo, no se localizo evidencia arqueológica.

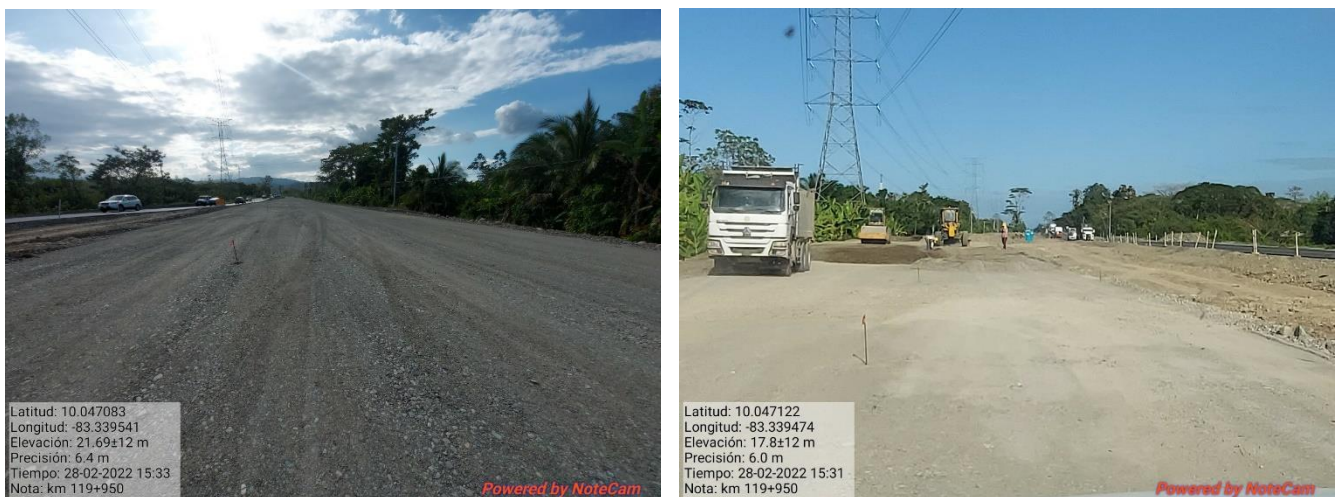
Figura 17. Rehabilitación de vía antigua, km 119.

Mas adelante en el km 119, se estuvo inspeccionando la excavación de la vía antigua, para la sustitución de capas nuevas de material y finalmente asfalto nuevo, que es parte de la rehabilitación de la ruta 32. En estos sectores, es poco probable localizar algún tipo de evidencia precolombina por tratarse de terrenos muy alterados.

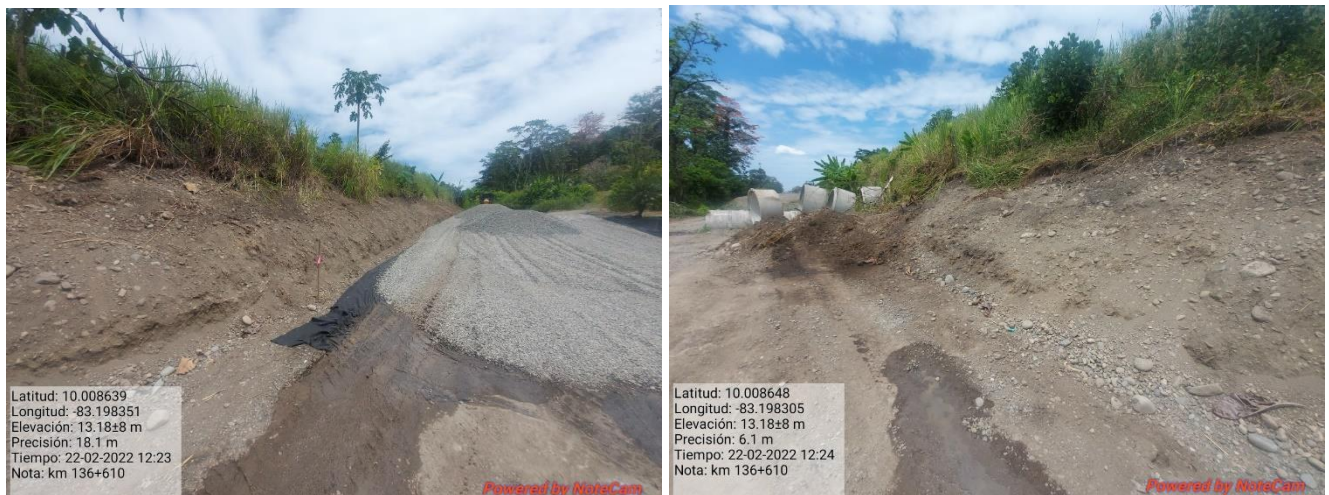
Figura 18. Limpieza del talud, km 136.

En el km 136, responsabilidad de la empresa nacional HSolís, inicio con la limpieza del talud del lado derecho faltante, el estrato fue de tierra de relleno con rocas pequeñas, sin material cultural.

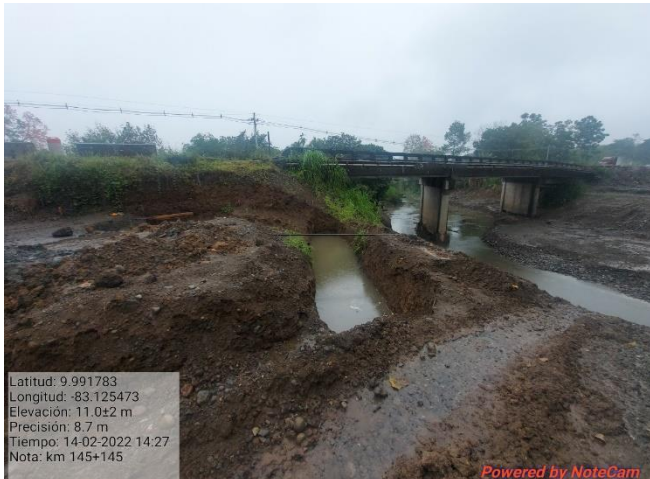
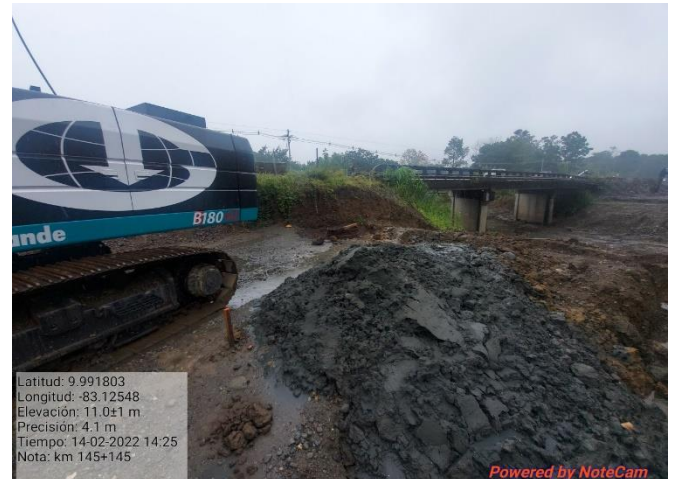
Figura 19. Perforación de pilotes, km 145.

En el 145+145 a cargo de la nacional Meco, se realiza la perforación de los pilotes para el puente nuevo sobre Rio Blanco, las extracciones muestran un material arcilloso color oscuro

sin evidencia arqueológica.

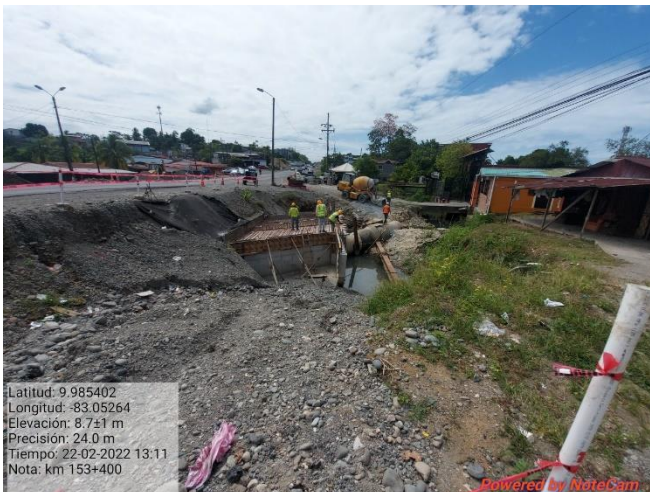
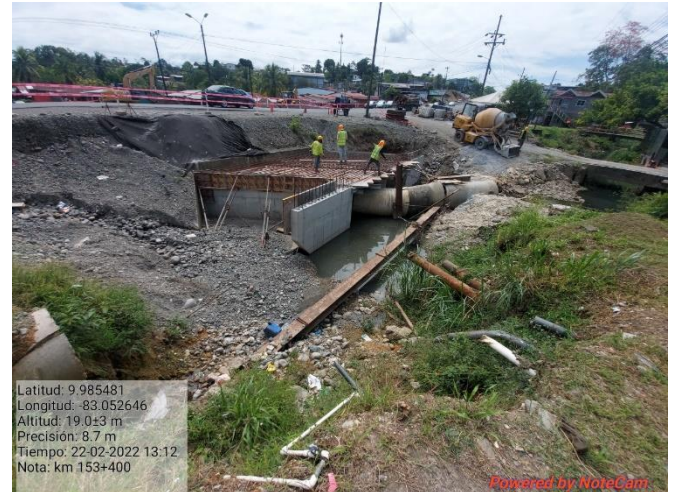
Figura 20. Construcción de alcantarilla, km 153.

En el km 153+400, se continua con los trabajos constructivos sobre la quebrada Chocolate, de las inspecciones realizadas en este sector, no se localizo evidencia arqueológica.
