INFORME DE REGENCIA AMBIENTAL- FASE CONSTRUCTIVA

III TRIMESTRE DE 2020

REHABILITACIÓN Y AMPLIACIÓN DE LA RUTA NACIONAL N°32, SECCIÓN “LA Y GRIEGA INTERSECCIÓN RUTA NACIONAL N°4 RÍO FRÍO - LIMÓN”.

Responsable Ambiental: **GAPRO, S.A.**

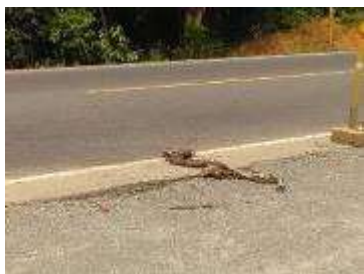
K68+900 (09/03/2020)

Fotografía 1. Algunos reportes de atropello de fauna.

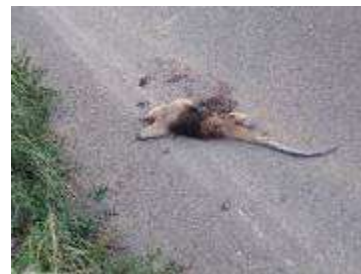
k93+100 (16/09/2020)

Durante el recorrido se pudo documentar el atropello de un Oso hormiguero (*Tamandua mexicana*) en el km 93+100, sin embargo, esa condición lamentable no es excepcional, regularmente se obtienen reportes en el Chat ambiental sobre fauna silvestre atropellada, osos hormigueros (*T. mexicana*), perezosos (*Choloepus hoffmanni*), serpientes (*Boa imperialis*), manigordos (*Leopardus pardalis*), entre otros. Por lo que la construcción de pasos de fauna en una carretera como la ruta 32 es necesaria tanto para la protección de la fauna silvestre como por la seguridad de los usuarios de la vía.

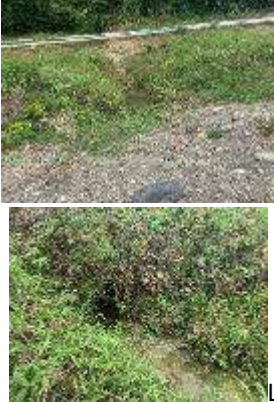
<p style="text-align: right;">LI</p>
K 121+455	PIC 3x3m - MA (MT12)	Puente Aguas Claras Estructura del puente finalizada, no se construyó paso inferior, ni malla alta. Los taludes en ambas márgenes y su base de muro de contención dificultan el acceso.

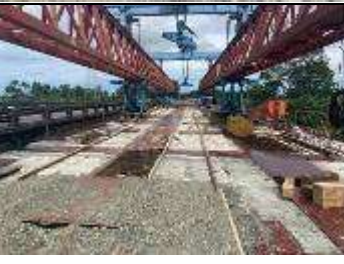
Puente Chirripó	125+309	Colocación de vigas y estructura superior. Hay presencia de instalaciones provisionales.

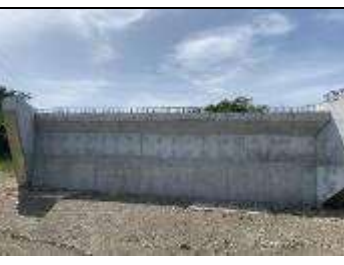
Puente Río Escondido	133+100	Sin obras durante el periodo.	-
Puente Río Cuba	133+953	Construcción pila de Puente. Hay presencia de instalaciones provisionales.

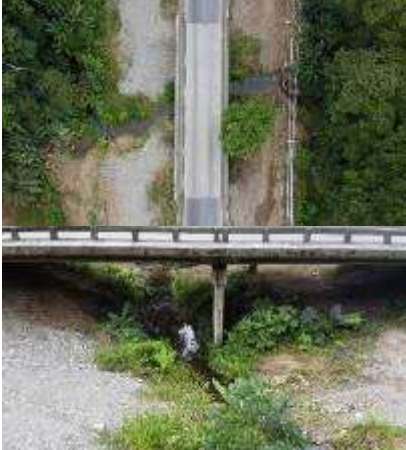
Obra	KM	Observaciones	Registro fotográfico
Puente Río Madre	141+270	Sin obras durante el periodo.

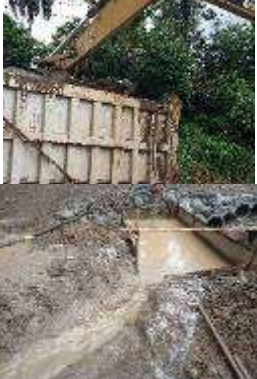
84+300	<p>Río Destierro, el lodo que se está generando en la pilotera #7, se carga con el balde de la excavadora y se envía en vagonetas hasta la escombrera km 93.</p> <p>Las demás piloteras cuentan con sus pilas para la recirculación del lodo. No se observa evidencia de mal manejo de lodos o desbordamiento desde la pileta.</p>

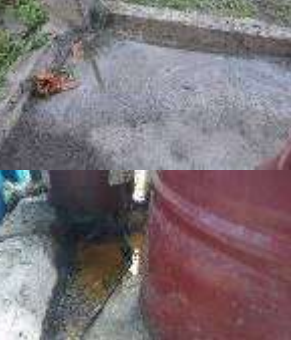
49+000	Agua contaminada con hidrocarburos acumulada en la pila de contención de derrames.

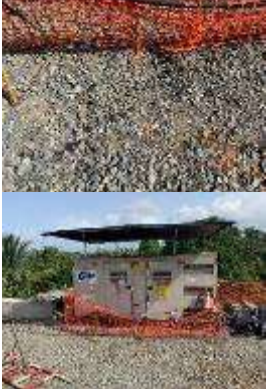
Río Chirripó	Derrame de combustible por abastecimiento, sin atender.

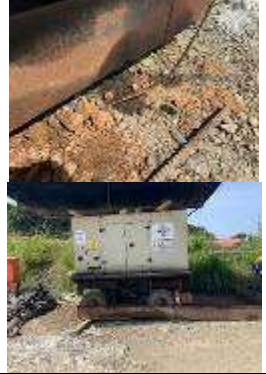
Puente Río Cuba	El generador presenta derrame de HC fuera de la bandeja.

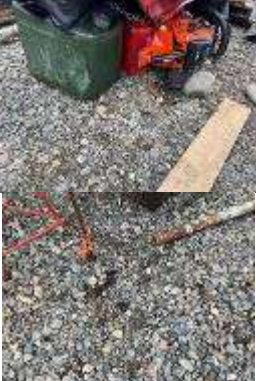
Río Chirripó	Se observan equipos y contenedores de HC con derrame, fuera de bandeja de contención.

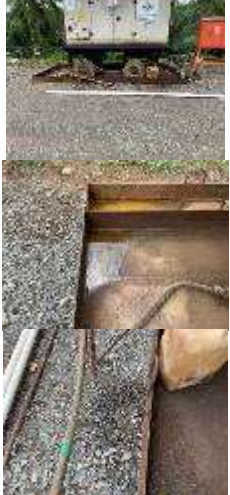
Puente Río Aguas Claras	El generador presenta derrame de HC fuera de la bandeja.

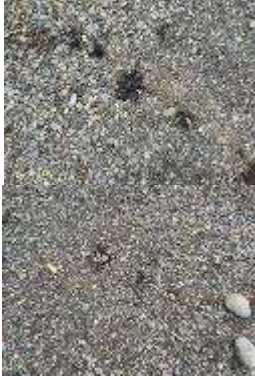
KM	Observaciones	Registro fotográfico
Río Chirripó	Derrame de HC en antigua ubicación de generador.

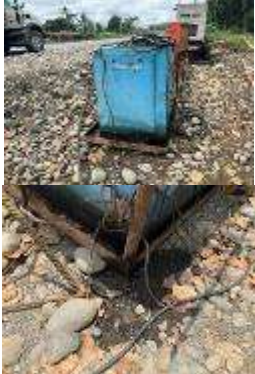
PSV km 132 LD	Se observan equipos, sin bandeja de contención, ni techo. El compresor presenta derrame de HC fuera de la bandeja.

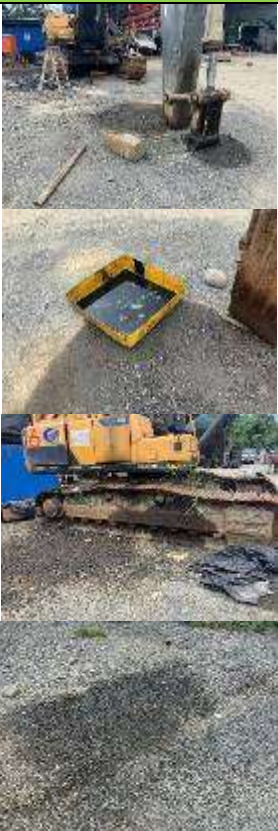
<p>The first photo shows a yellow excavator bucket on a gravel surface. The second photo shows a yellow metal tray containing a dark liquid spill. The third photo shows a yellow excavator with a bucket full of gravel. The fourth photo shows a large pile of gravel.</p>
Plantel Barbilla	Se observan generadores en desuso con derrames de combustible.

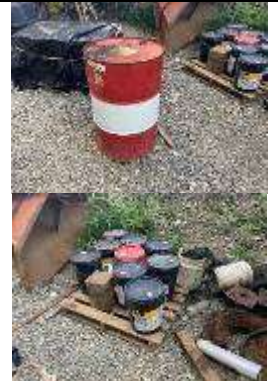
km 136	Subrasante km 136. Se observa recipiente con HC, fuera de sitio impermeabilizado y techado.

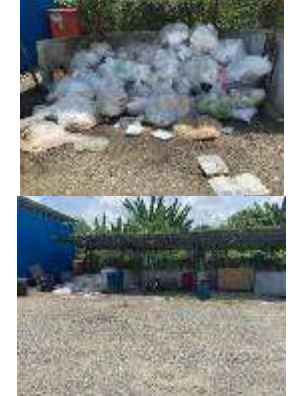
Plantel de Barbilla	El acopio de residuos se encuentra sin orden y aseo, ni medidas sanitarias.

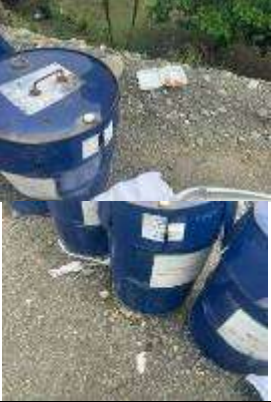
Río Chirripó	Se observan residuos fuera de los contenedores junto al área de descanso.

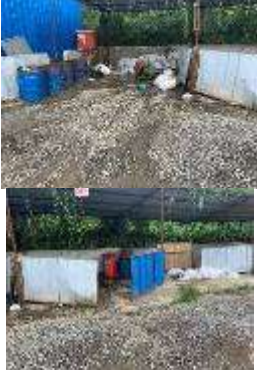
Plantel Barbilla	No hay un adecuado manejo del centro de acopio ni separación de los residuos. Las condiciones sanitarias son inadecuadas.

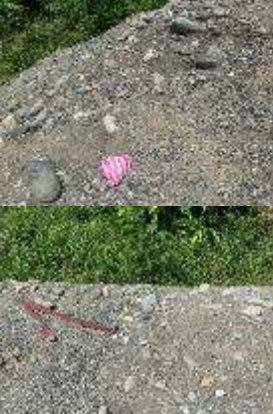
Puente río San Miguel	Se observan residuos fuera de los contenedores junto al área de descanso.

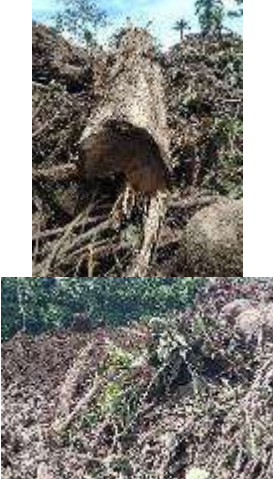
08/07	Escombrera km 57. Se verifica que las piezas de madera de los árboles cortados el día anterior no presentan daños, como huecos, torceduras, o cualquier signo visible que impidiera su aprovechamiento comercial. Se encontraron además evidencias de que no se cumplió el protocolo de manejo de vegetación, que menciona el protocolo para la corta de árboles y el PPGA.

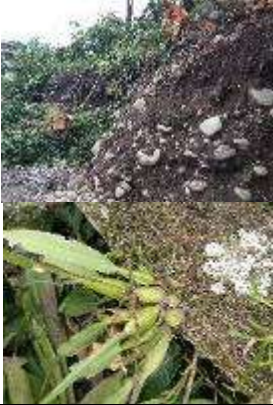
14/07	Corta de árboles en el km 56+750, se solicitó información respecto a la corta de esos árboles sin embargo CHEC indica que no han cortado. Se encontraron secciones de madera de cedro amargo, epifitas y orquídeas en las ramas del árbol cortado, contrario a lo que indica el protocolo de rescate de estas especies antes de la corta.

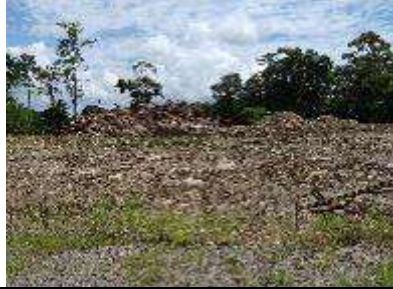
KM	Observaciones	Registro fotográfico
57	Está en uso, se encontró un tractor esparciendo el material en capas y compactando con el mismo peso de la máquina. No hay obras para manejo de aguas ni para el control de sedimentos. Se encuentra colindando con un cuerpo de agua (brazo del Río Danta)

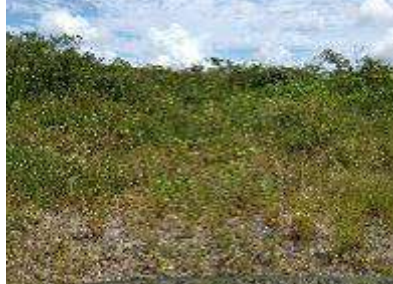
60	Esta escombrera no está en uso. Se ha revegetado de forma natural, no hay obras para manejo de aguas ni control de sedimentos.

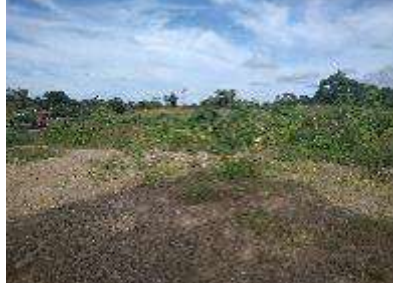
77+700	No se encuentra en uso, se ha revegetado naturalmente, hay obras para manejo de aguas, sedimentadores, pero no reciben mantenimiento, por lo que se encuentran colmatadas.

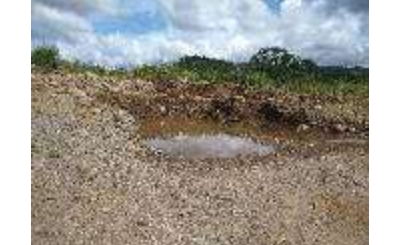
94	Esta escombrera no se está utilizando, sin embargo, se nota que ha habido extracción de material rocoso. Cambiando la geometría de las terrazas.

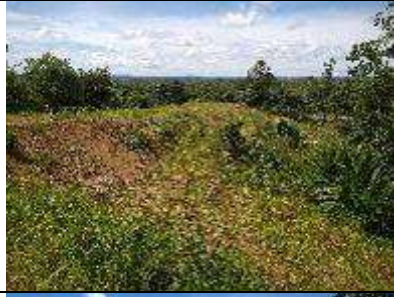
106	No está en uso, se ha revegetado de forma natural

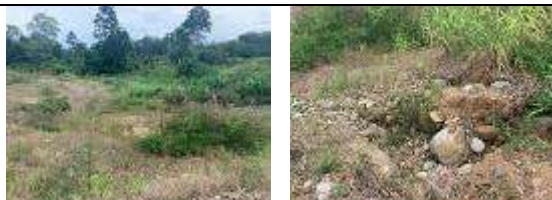
Escombrera	Plano catastrado	Observaciones	Registro fotográfico
109+300	L-1380853-2009	Sin uso.	-
112+400	L-887991-1990	Sin obras. Aún los taludes no cuentan con la pendiente adecuada según indicada en el diseño.

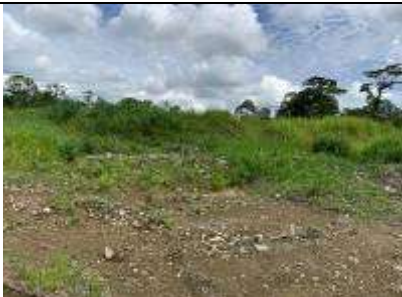
118+550	L-720136-1987	Sin obras. Aún no ha iniciado, cuenta con diseño y protocolo de manejo aprobado.	-
119+000	L-23342-000	Sin obras. Continúa suspendida, no cuenta con diseño.	-
122+000	L-1339637-2019	Sin obras. Aún presenta deficiencias en drenajes pluviales y el sistema de evacuación de aguas, además de erosión y arrastre de sedimentos.	-
123+100	L-910535-1990	Sin obras. Finalizada, pendiente de corregir problemas de erosión de taludes.	-
124+200	L-0955160-2004	Sin obras. Activa, aún falta mantenimiento de cunetas, compactación y conformación de taludes.

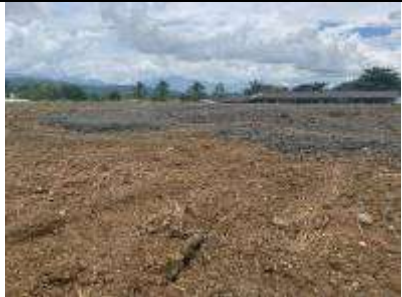
128+650	L-0186268-1994	Finalizada.	-
131+950	L-48948-1992	Con obras de reparación de taludes y manejo de aguas.

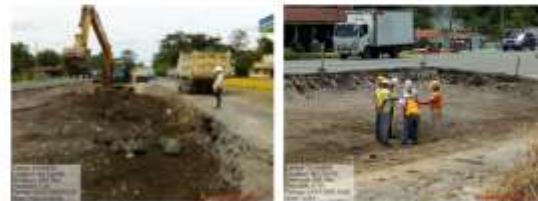
Figure 6. Se observan los escombros en este punto del km 67+800 y no hay afectación de evidencia arqueológica.

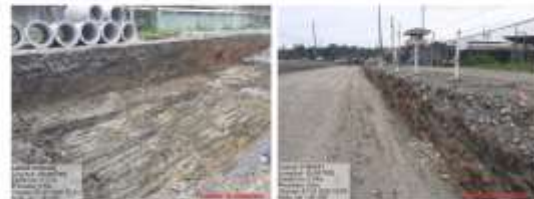
También se estuvo inspeccionando la excavación y sustracción del km 148, frente al centro penitenciario Sandoval, en este sector se observan estratos café y negro arcillosos típicos de la zona, así se observa presencia de materiales precolombinos.

Figura 18. Excavación para sustracción de materiales.

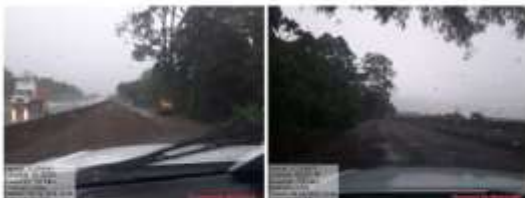
En el km 85, cercano a la entrada de la fábrica Cobela, en Pezoma, se conformó con los movimientos de tierra y la conformación derecho de vía a cargo del contratista, el estrato observado fue de tierra café oscura, no se logró localizar evidencia arqueológica.

Figura 7. Conformación del derecho de vía.

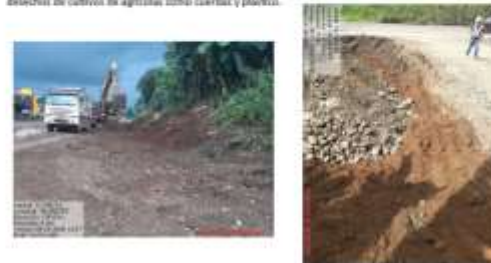
Más adelante en el siguiente km, se estuvieron realizando trabajos de excavación y sustitución de la capa vegetal del derecho de vía, desde el km 86+000 al 900 se realizaron inspecciones arqueológicas, los estratos observados son de color café oscuros con rocas pequeñas, en algunas ocasiones se localizó estratos contaminados con desechos de cultivos de agrícolas como cuerdas y plásticos.

Figura 8. Conformación y sustitución en el 86 km.

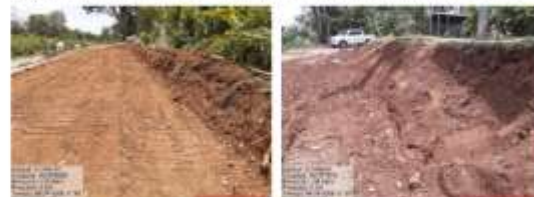
En el km 87 se estuvo conformando un camino para acceso a una escuela privada que fue afectado por la excavación de la vía. En este sector se observó un estrato de color café oscuro sin material cultural presente.

Figura 9. Conformación de acceso a escuela privada.

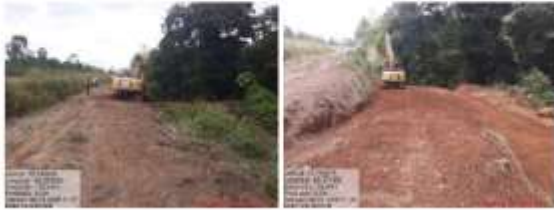
Más adelante en el km 98, se realizó una revisión a la limpieza y excavación para el acceso a un cuerpo de agua donde se construyó una alcantarilla cuadrada, por lo cual, se debió excavar el acceso. El estrato observado fue una sola capa de tierra café naranja arcillosa, no se localizó material arqueológico.

Figura 32. Excavación de acceso para nueva alcantarilla en el km 98.

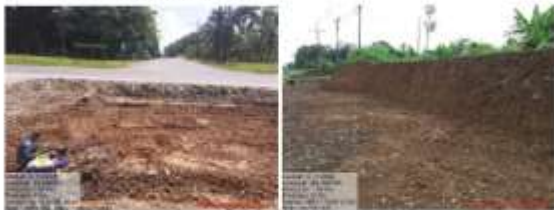
En el km 91, se estuvieron realizando trabajos en el cruce del poblado de la Francia, en este punto se realizaron excavaciones por parte del contratista para colocación de tubería de agua para poblaciones cercanas, además se estuvo ampliando la vía por lo que se conformó parte del talud. En ambos casos no se localizó material o evidencia arqueológica que amerite acciones de conservación.

Figura 33. Excavación para colocar tuberías y ampliación del talud, cruce La Francia.

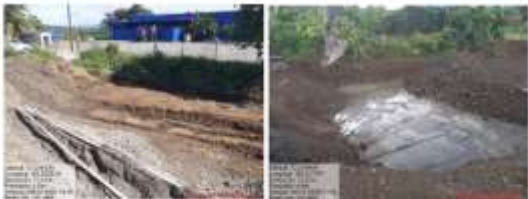
Más adelante en este mismo tramo se realizó la supervisión de la limpieza y revegetación en el km 133+400 hasta el 133+500, en este sector el estrato es arcilla de coloraciones de café a negra, estas terrenos son típicos de zonas inundables, la evidencia arqueológica en este tramo fue nula.

Figura 35. Excavación del derecho de vía km 133.

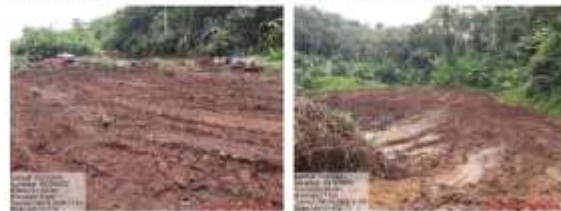
En este mismo tramo a un costado del río Siquirres inició la ampliación de la esplanada del km 97, la ampliación se realizó sobre un terreno plano, muy cercano a la margen derecha del río. El estrato observado es material orgánico color negro, se recorrió el área inicial de limpieza, pero no se detectó evidencia arqueológica.

Figura 32. Ampliación de la esplanada km 97.

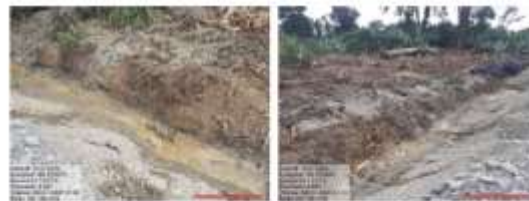
Este tramo es trabajado por las dos empresas nacionales MICO y HIGEDO, primero por la empresa HIGEDO que estuvo realizando también trabajos de zanjos en el km 135, se observó un estrato color, ya mezclado por partes contraladas de la vía, en general no se observó evidencia precolombiana.

Figura 36. Excavación para marco de gaviones.

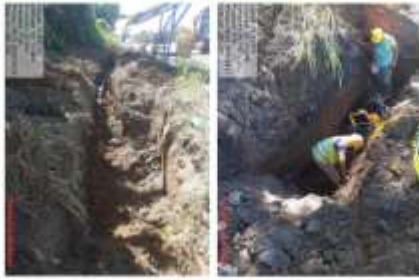
En el km 139+700 se realizaron trabajos también de zanjos, pero por parte del contratista CODODSA, contratado específicamente, tubería del Aya, los estratos fueron amarillos arcillosos, con pocas rocas, son se detectó evidencias arqueológicas.

Figura 17. Colocación de tablero del AYA.

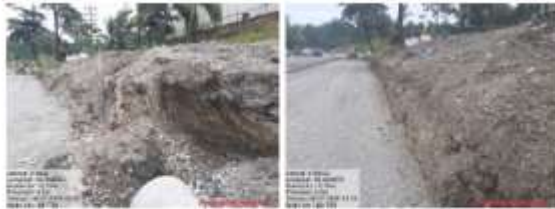
En el sector del cruce hacia Moín, en el km 348+700, se revisó los perfiles de un talud, las capas fueron gruesas con ausencia de material arqueológico.

Figura 18. Revisión de perfiles de excavación.
