INFORME DE REGENCIA AMBIENTAL- FASE CONSTRUCTIVA

IV TRIMESTRE DE 2020

REHABILITACIÓN Y AMPLIACIÓN DE LA RUTA NACIONAL N°32, SECCIÓN “LA Y GRIEGA INTERSECCIÓN RUTA NACIONAL N°4 RÍO FRÍO - LIMÓN”.

Responsable Ambiental: **GAPRO, S.A.**

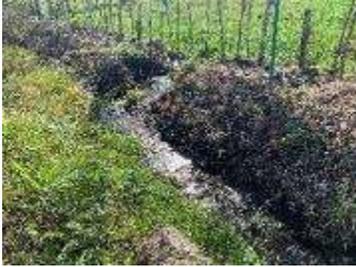
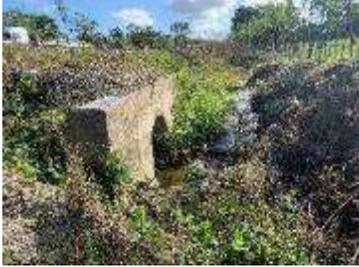
Paso fauna	Observaciones	Registro fotográfico	
k54+972	Paso de fauna inferior redondo para reptiles. Hay flujo de agua. Hay avance de CHEC. La alcantarilla existente es de 0.9 m.

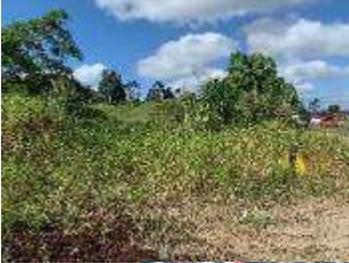
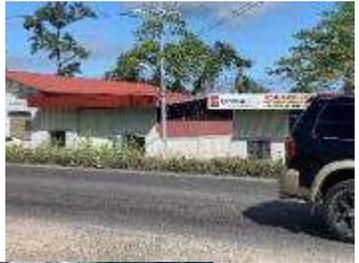
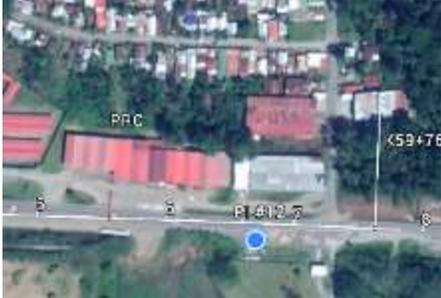
k59+646	Paso inferior redondo para anfibios. CHEC no ha intervenido. Hay talleres en el lado izquierdo.

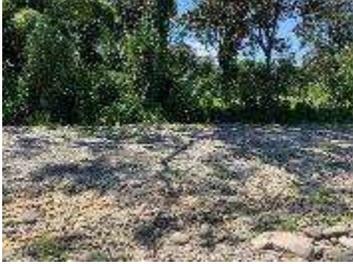
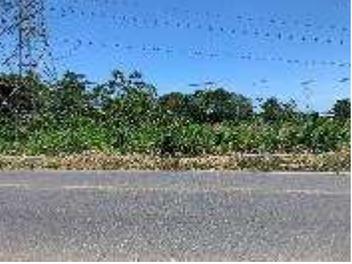
k118+755	Paso exclusivo para fauna. No se ha construido. Hay avance de CHEC.

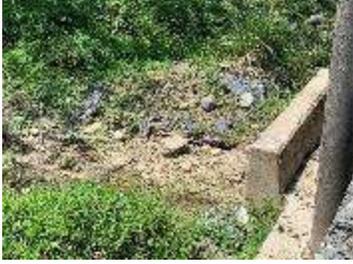
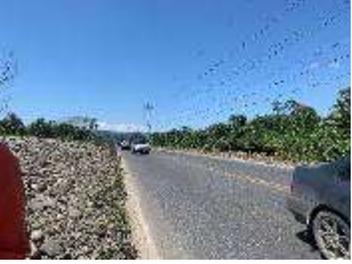
k121+455	Río Aguas Claras. No se puede acceder por el avance de obras.	-	
k121+674	La dimensión de la alcantarilla es menor a la que se había establecido originalmente para el paso de fauna, pero se podría adaptar.

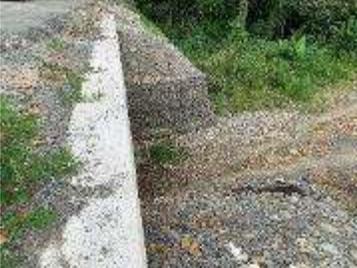
k126+378	Este paso se construyó como obra para transporte de carretas de banano. No es apto para paso de fauna.

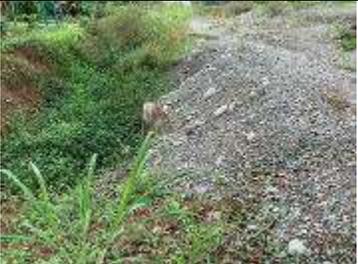
k135+459	Falta acceso y adaptaciones. Alcantarilla en salida con espejo de agua. Sí cumple con sección y dimensiones de alcantarilla.

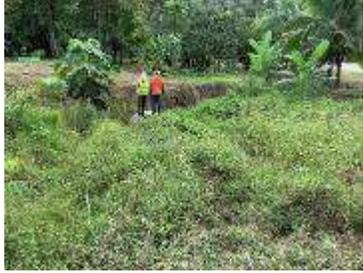
Paso fauna	Observaciones	Registro fotográfico
k137+765	Faltan obras de acceso y salida y adaptaciones para fauna. Lado izquierdo con espejo de agua.

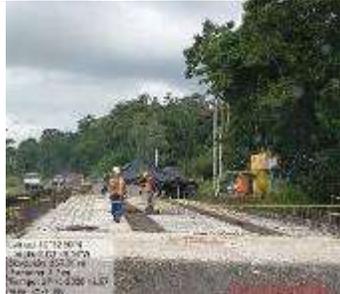
3	Río Blanco 56+187	Se concluyó con el trabajo de colocación de vigas.	-
4	Río Danta 57+330	Se ha concluido con la colocación de vigas. La grúa está en proceso de traslado. Hay residuos pendientes de recoger.

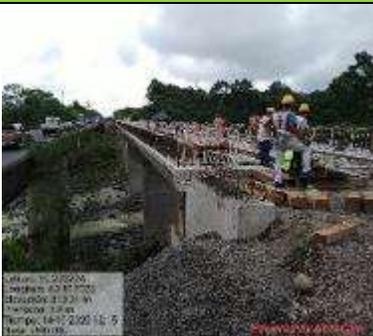
#	Obra	Observaciones	Registro fotográfico
5	Río Toro Amarillo 59+124	Se ha concluido con la colocación de vigas.

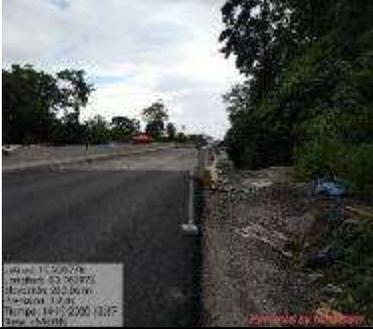
6	Río Molinos 64+880	El puente se encuentra habilitado y en servicio, mientras se realizan trabajos de restauración de la antigua estructura. Quedan residuos pendientes de recoger que se detallan en el apartado correspondiente a residuos sólidos.

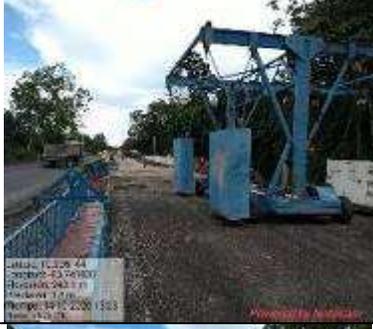
7	Río Jiménez 67+336	Se están realizando trabajos en el puente, hay personal, equipos y maquinaria, Instalaciones temporales, sitio de descanso y caseta sanitaria.

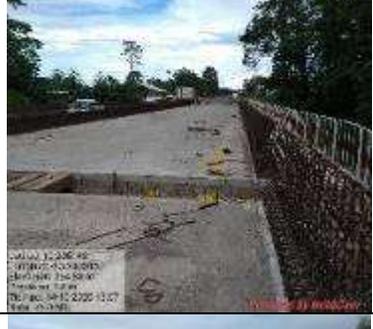
8	Río Roca 67+508	Se están realizando trabajos en el puente, hay personal, equipos y maquinaria, Instalaciones temporales, sitio de descanso y caseta sanitaria compartida con el personal de Río Jiménez

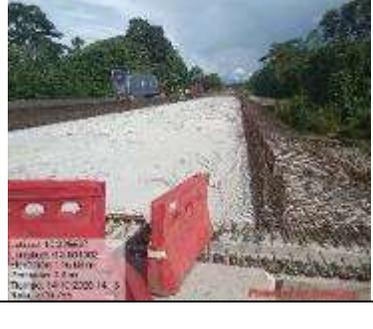
9	Río Guácimo 73+755	Se están realizando trabajos en el puente, hay personal, equipos y maquinaria, Instalaciones temporales, sitio de descanso y caseta sanitaria compartida con el personal de Río Guacimito. Hay residuos pendientes de recoger, aun detrás del muro de gaviones.

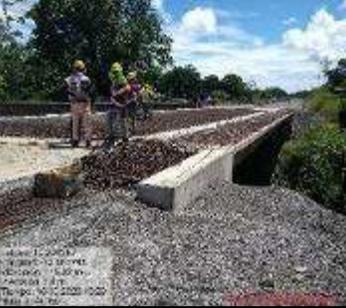
#	Obra	Observaciones	Registro fotográfico
10	Río Guacimito 74+050	Se están realizando trabajos en el puente, hay personal, equipos y maquinaria, Instalaciones temporales, sitio de descanso y caseta sanitaria compartida con el personal de Río Guácimo.

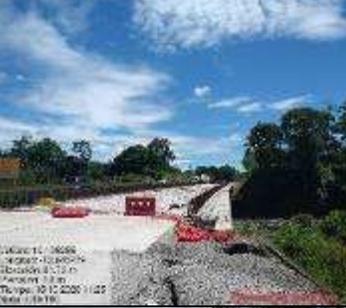
11	Río Parismina 78+187	No se están realizando trabajos en el puente, no hay instalaciones temporales ni equipos de trabajo.

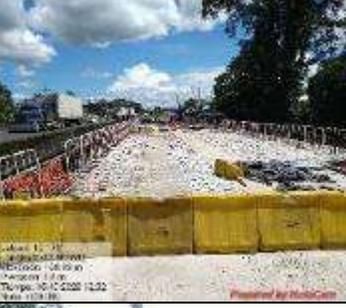
12	Río Dos Novillos 83+000	Se realizan trabajos en la loza del puente, hay equipos menores, generador eléctrico, instalaciones temporales, almacenamiento de combustible en recipientes apropiados.

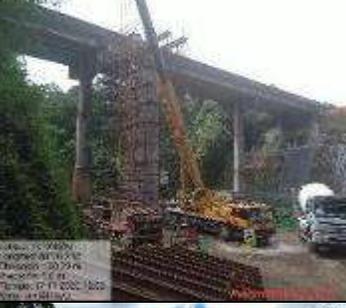
13	Río Destierro 84+300	Hay personal, equipos, maquinaria pesada, Se almacena combustible en estaciones.

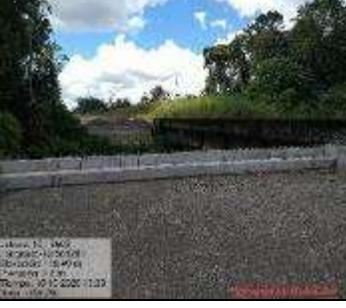
14	Río Dos Vueltas 89+280	No se están realizando trabajos en el puente, no hay instalaciones temporales ni equipos de trabajo.

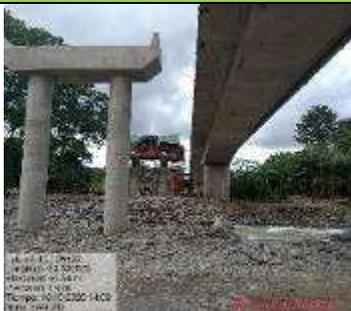
#	Obra	Observaciones	Registro fotográfico
15	Río Reventazón 94+288	Se continúan con los trabajos en las pilas del puente, se realizan trabajos en el cauce para proteger las estructuras y el personal.

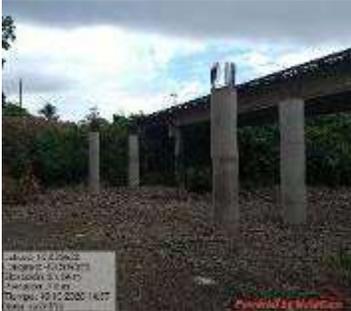
16	Río Siquirres 97+118	No se están realizando trabajos en el puente, no hay instalaciones temporales ni equipos de trabajo.

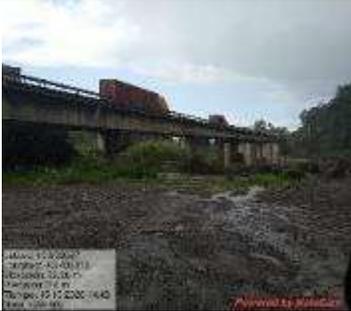
17	Río Pacuare 99+668	No se están realizando trabajos en el puente, no hay instalaciones temporales ni equipos de trabajo.

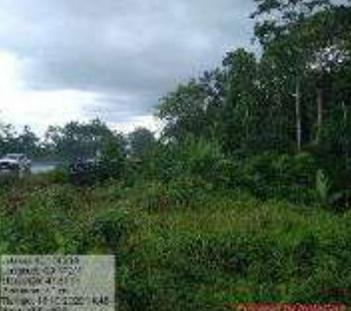
18	Río Pacuarito 101+586	No se están realizando trabajos en el puente, no hay instalaciones temporales ni equipos de trabajo.

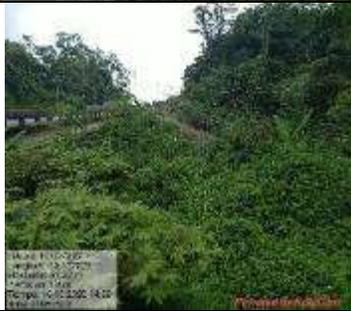
19	Río Cimarrones 106+552	No se están realizando trabajos en el puente, no hay instalaciones temporales ni equipos de trabajo.

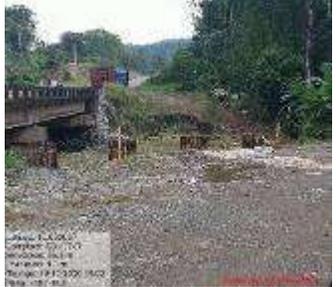
#	Obra	Observaciones	Registro fotográfico
20	Río Hondo 107+815	No se están realizando trabajos en el puente, no hay instalaciones temporales ni equipos de trabajo.

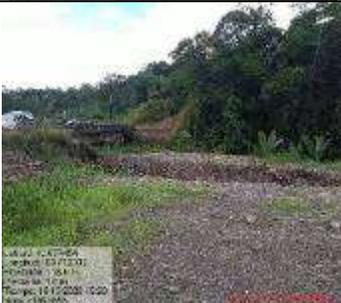
21	Río Madre de Dios 109+666	No se están realizando trabajos en el puente, no hay instalaciones temporales ni equipos de trabajo.

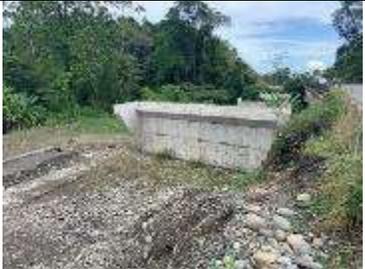
Obra	KM	Observaciones	Registro fotográfico
Puente Río Barbilla	115+506	Subrasante en relleno de aproximación.

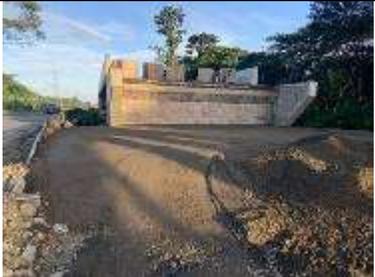
Puente Queb Calderón	120+586	Subrasante en relleno de aproximación.

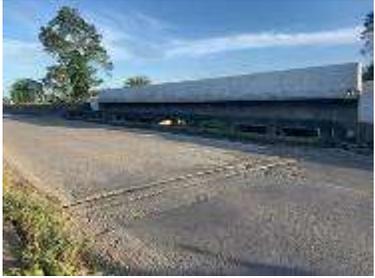
Puente Río Aguas Claras	121+441	Sin obras durante el periodo.

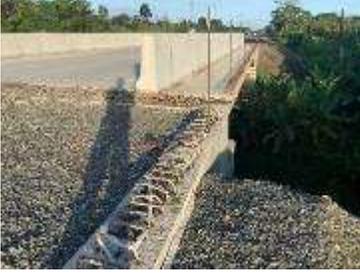
Obra	KM	Observaciones	Registro fotográfico
Puente Río San Miguel	123+429	Sin obras durante el periodo

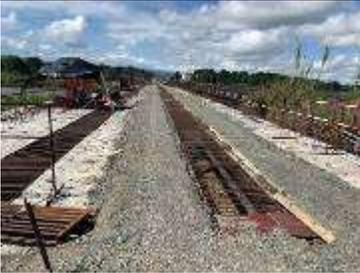
Puente Chirripó	125+309	Colocación de vigas y estructura superior. Hay presencia de instalaciones provisionales.

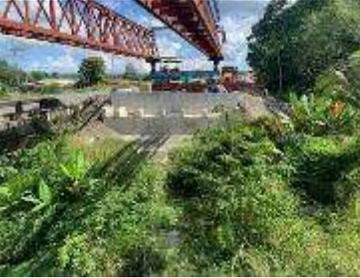
Puente Río Escondido	133+100	Colocación de vigas y estructura superior. Hay presencia de instalaciones provisionales.

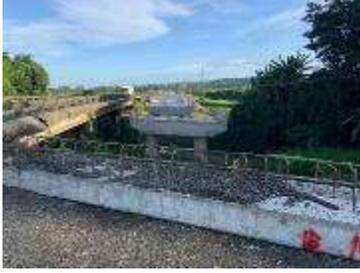
Puente Río Cuba	133+953	Subrasante en relleno de aproximación.

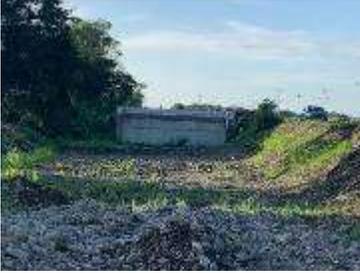
Puente Río Rojo	134+857	Sin obras durante el periodo.

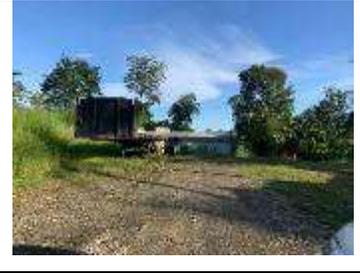
Puente Río Toro	135+075	Sin obras durante el periodo.

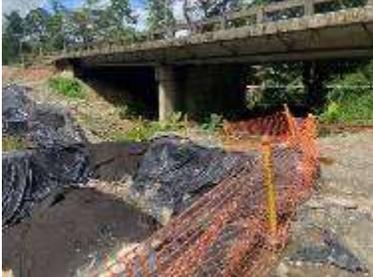
Obra	KM	Observaciones	
Puente Río Madre	141+270	Perforación de pilotes en margen izquierda. Hay presencia de instalaciones provisionales.

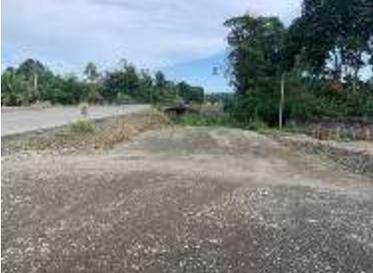
Puente Río Blanco	145+120	Sin obras durante el periodo. Subrasante en relleno de aproximación.

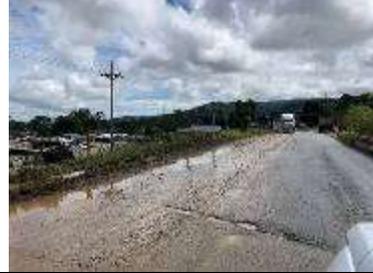
K97	La salida de la escombrera k97 presenta gran cantidad de lodo por lo que se hace la observación y se le indica al contratista que debe mantener la calzada libre de lodo ya que es una condición peligrosa para los usuarios de la carretera.

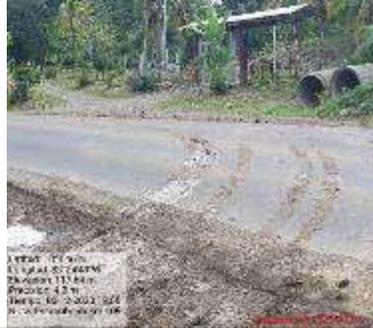
109	La salida de la escombrera k109, presenta marcas de barro dejadas en la calzada por las vagonetas que están haciendo el acarreo de material desde el k 103.

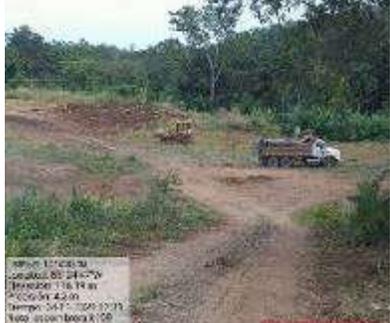
109	Las vagonetas de MECO, llegan a la escombrera k 109, provenientes del k 105. Estas vagonetas circulan con la carga debidamente cubierta, con un toldo que evita la generación de polvo y la caída de material durante el acarreo.

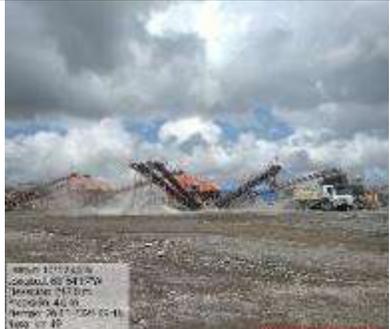
49	Generación de polvo durante el proceso de quebrado de piedras en el plantel k 49.

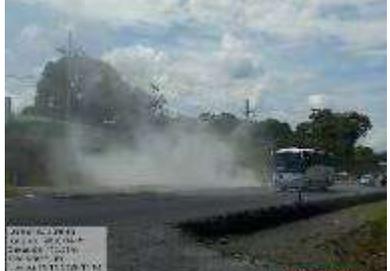
75+000	Los trabajos de preparación de la base estabilizada para imprimación con emulsión, se realizan con un compresor de aire que sopla sobre la superficie a tratar, Esto genera gran cantidad de polvo que se emite sin ningún tipo de controles.

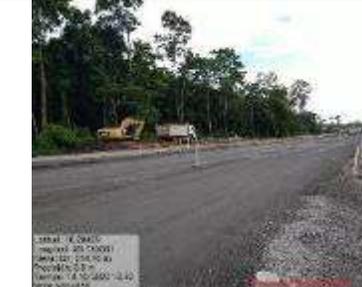
66+050	Se aplicó aspersión de agua sobre la sección de la calle que se encuentra en grava. No se observan cortinas de humo levantadas por el tránsito vehicular.

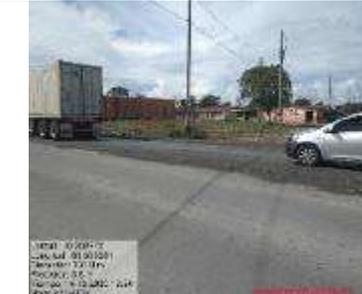
73+000	Se aplicó aspersión de agua sobre la sección de la calle que se encuentra en grava. No se observan cortinas de humo levantadas por el tránsito vehicular.

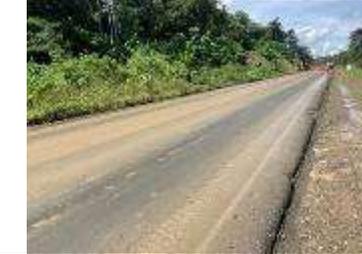
111	Se observa importante cantidad de lodos en la vía principal, en el acceso al área de trabajo.

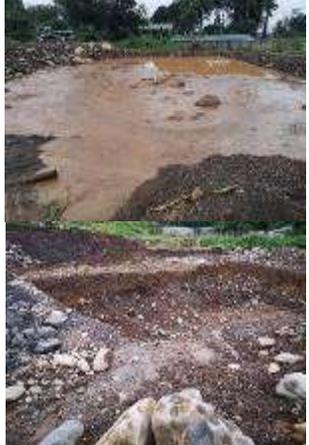
Noviembre 2020		
71	La fosa de lodos ubicada en la escombrera del k71, se encuentra colmatada, por lo que se procede a habilitar una nueva fosa.

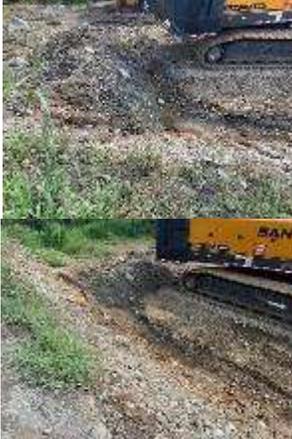
km 145	Río Blanco. Se habilitaron drenajes para la canalización de lodos de la perforación sin embargo no hay trampa de sedimento a su salida.

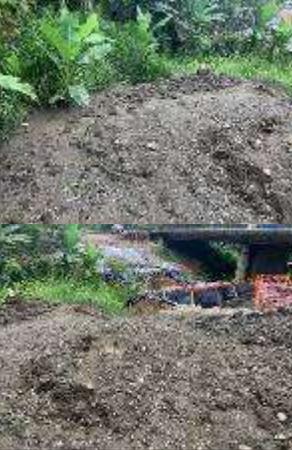
Río Madre	No hay manejo de los residuos de lodos de la perforación. No hay contención hacia el río.

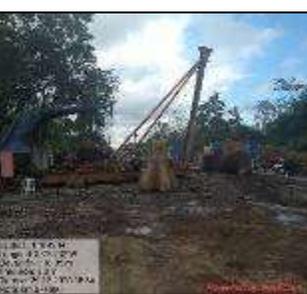
87+680	D	07	La pilotera funciona cumpliendo lo básico del protocolo de inspección de piloteras.

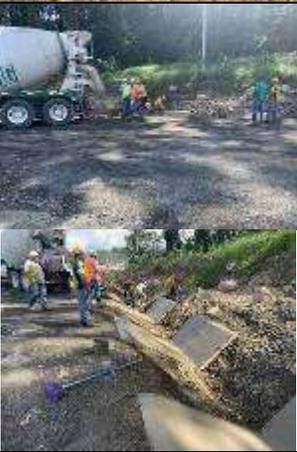
148	En la construcción de cunetas km 148, no hay manejo de los residuos del concreto tanto solidos como líquidos.

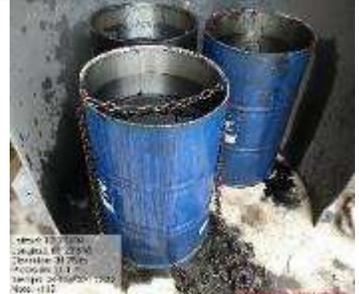
115+000	El taller ubicado en el plantel Barbilla, sigue manejando sustancias peligrosas sin contar con las medidas descritas en el PPGA y los anexos al EsIA. Esta situación se ha señalado reiteradamente sin que medie una solución definitiva. Se emite nuevamente una nota técnica de no conformidad. Se recomienda inhabilitar este taller hasta que tenga por cumplidas las condiciones mínimas descritas en el PPGA para un sitio de manejo y almacenaje de sustancias peligrosas.

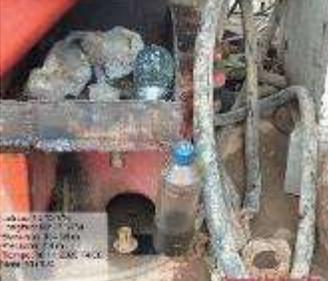
61+120	Se continúa utilizando envases de bebidas para contener sustancias peligrosas. Estos recipientes se encuentran sin rotulación ni identificación como dicta el Anexo correspondiente.

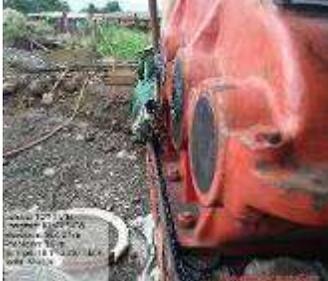
61+120	La pilotera derrama aceite y está siendo recogido en un tarro. El aceite debería caer en la bandeja de contención y ahí ser recogido con musgo absorbente, según el protocolo. No se recomienda el uso de esos recipientes, debido al riesgo de derrames.

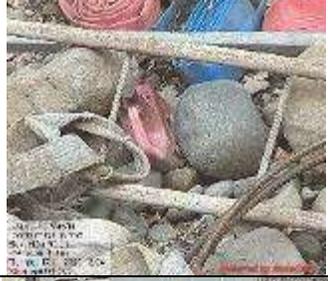
84+370	Hay residuos plásticos de recipientes que contenían aceite hidráulico dispuestos y semienterrados. Deben recogerse y gestionarse como residuo peligroso.

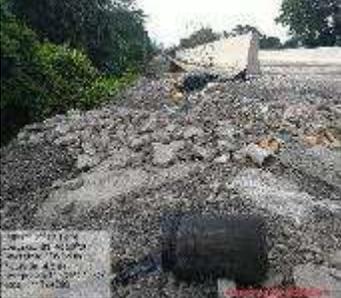
KM	Observaciones	Registro fotográfico
74+080	Mal manejo de residuos de emulsión bituminosa, cerca del río Guacimito. Esta acción se documenta en una No Conformidad.

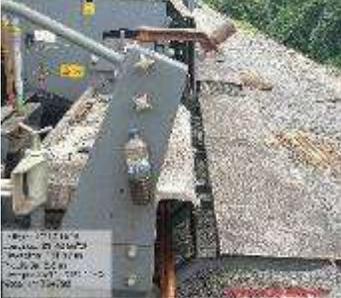
73+980	Se continúa con el manejo de sustancias peligrosas utilizando recipientes no estandarizados, sin rotular.

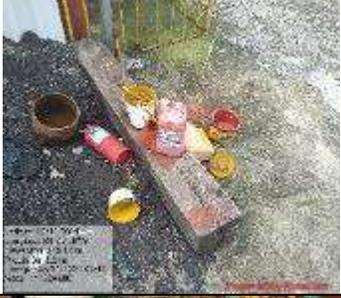
64+400	Mal manejo de recipientes, solventes y pinturas, en el plantel de Guápiles.

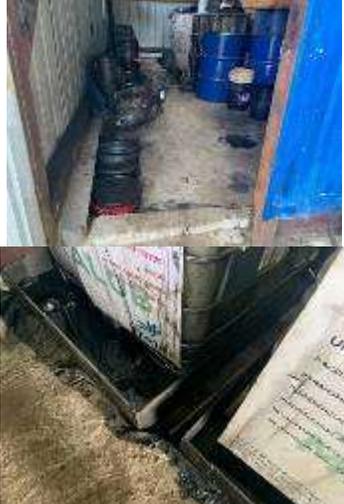
Subrasante km 136	Se observa generador, con derrame de HC, sin bandeja de contención, ni techo.

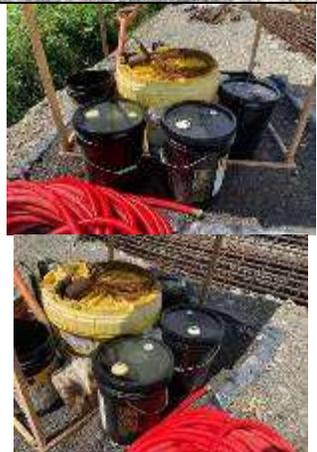
Río Madre	Se observan recipientes de HC, fuera de sitio techado, e HC mezclado con agua.

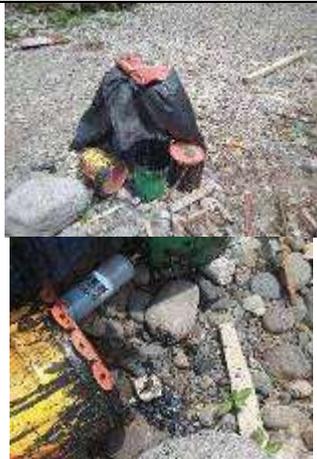
Octubre 2020		
90+900	Río La Herediana, se dejaron cubetas con sustancia de consistencia aceitosa, en recipientes sin rotular, sin bandejas de contención, volcados, derramando líquido en el suelo. Apenas tapados con un plástico que no cumple ninguna función, ya que el agua igual entra en los recipientes.

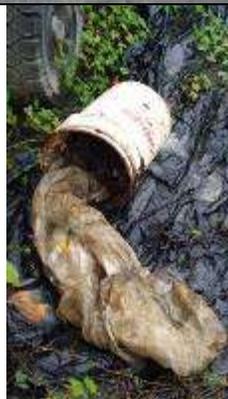
115+000	El manejo de las cubetas de grasa no es el adecuado, se ilustra como dejan los tarros, sin tapa, volcados y expuestos a la intemperie, colocados sobre un plástico que no ofrece ningún tipo de contención del contaminante.

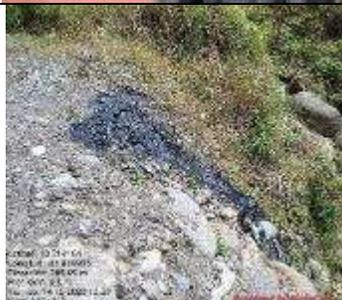
52+800	Vertido de emulsión bituminosa hacia un cuerpo de agua.

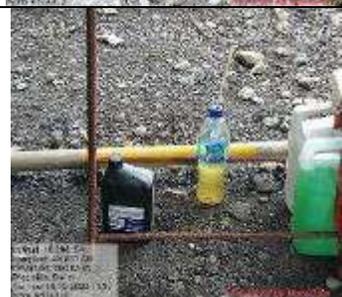
57+330	Manejo de sustancias químicas en recipientes sin rotular, o cuya etiqueta no corresponde con el contenido.

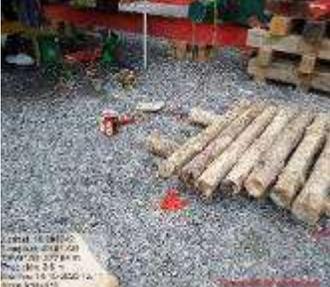
KM	Observaciones	Registro fotográfico
58+950	Derrames de pintura en el suelo, probablemente ocurrido durante las maniobras de trasvase, no hay ninguna medida de control del reguero, ni hay bandejas de contención, para realizar el trasvase de pintura.

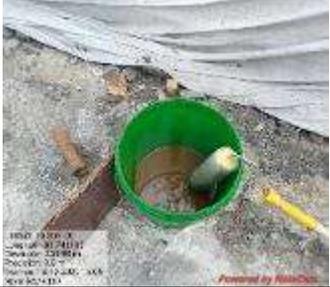
67+330	Se utiliza aceite como antiadherente de concreto, sin embargo, no se aplican las medidas de prevención de derrames, a pesar de estar trabajando sobre un cauce activo, Río Jiménez.

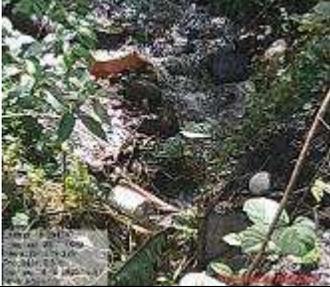
69+700	Tarro de pintura, arrojado al cauce de la quebrada.

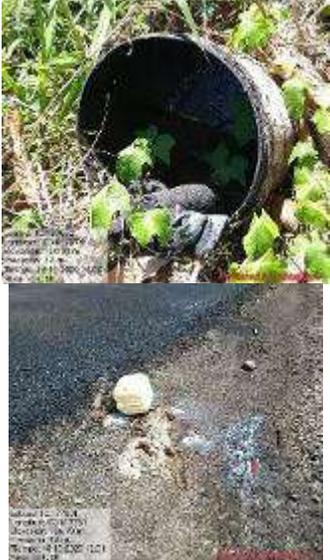
71+780	Recipientes con sustancias peligrosas, dejados en el sitio. Una cubeta contiene restos de emulsión bituminosa, sin tapa y volcado. En este mismo frente de trabajo se encuentra un recipiente sin rotular del cual se ha derramado una sustancia de consistencia aceitosa, probablemente algún aceite hidráulico usado como antiadherente.

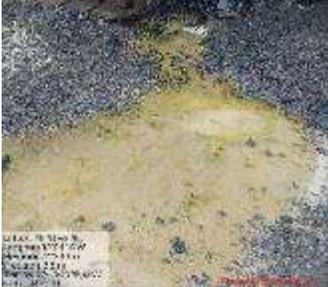
KM	Observaciones	Registro fotográfico
49 +000	Plantel K 49, se continua con la reparación de la máquina excavadora #5, sin embargo se presentan derrames importantes de aceite hidráulico

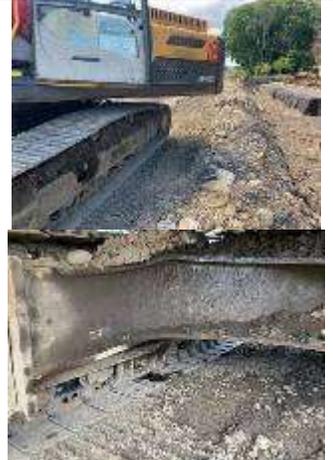
Muro de gaviones, km 130	Se observa la excavadora #18 con derrame de aceite hidráulico.

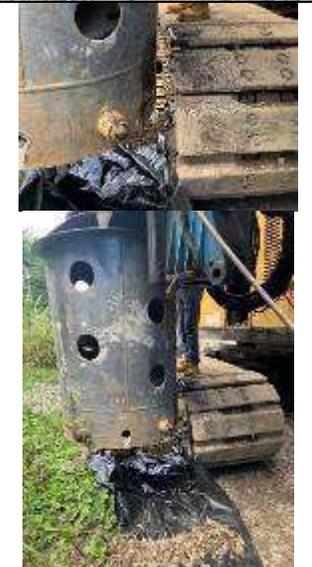
Río Madre	Perforadora con derrame de aceite hidráulico. Se colocó plástico.

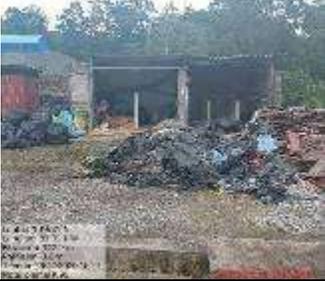
KM	Observaciones	Registro fotográfico
K93	Centro de acopio de residuos ordinarios en el plantel k93. Se encuentran fuera del centro de acopio expuestos a la intemperie. Deben ser recogidos pronto y ser trasladados al relleno sanitario correspondiente.

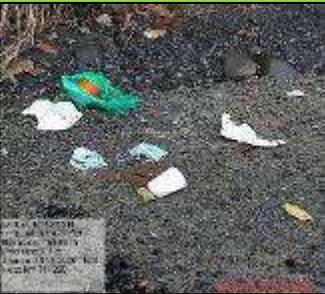
KM	Observaciones	Registro fotográfico
71+200	Se reportan residuos sólidos ordinarios, dejados en el suelo, cubrebocas desechables, y otros.

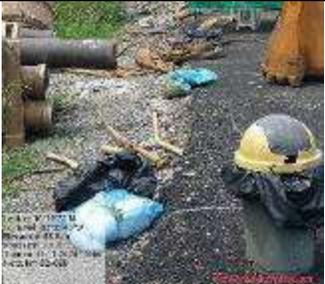
82+680	Se reporta residuos ordinarios dejados en el sitio, fuera de los contenedores para basura. Falta orden y limpieza.

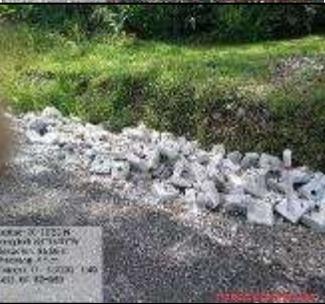
82+680	Se han dejado al lado de la carretera las bases de concreto que se utilizan para guiar el tránsito. Estas bases se encuentran quebradas y deberían ser dispuestas en una escombrera, como material inerte. No se debe llevar a escombrera los tubos de PVC.

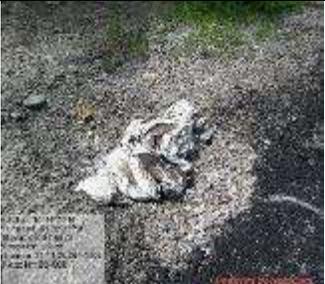
82+800	Se dejan a la orilla de la calle, las mantas de geotextil impregnadas con emulsión bituminosa, según la ficha técnica ese tipo de residuos deben gestionarse como residuos peligrosos.

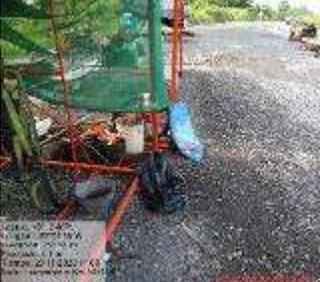
54+100	Los residuos sólidos se recogen en bolsas, no hay contenedores ni separación ni rotulación para clasificar residuos sólidos.

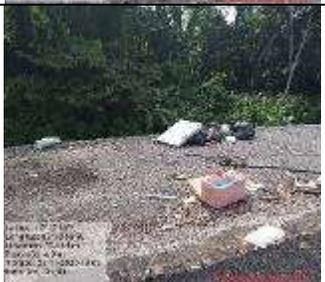
73+980	Residuos ordinarios dejados en el muro de gaviones en el acceso al puente sobre Río Guacimito.

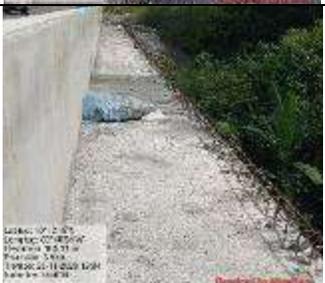
74+000	Residuos dejados en el puente sobre río Guacimito

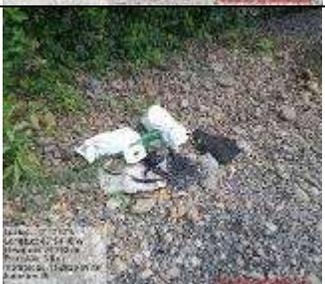
49	Quema de residuos sólidos en el área del plantel k 49.

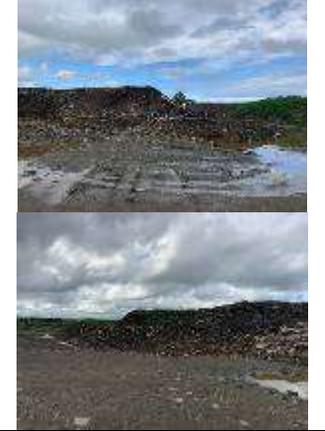
Escombrera km 132	Se han recogido residuos de tubos, sin embargo, aún se observa gran cantidad de residuos de tubos en el material de la escombrera.

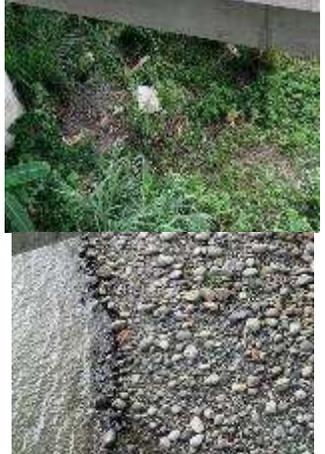
Río Chirripo	Se observan residuos de la obra en el río.

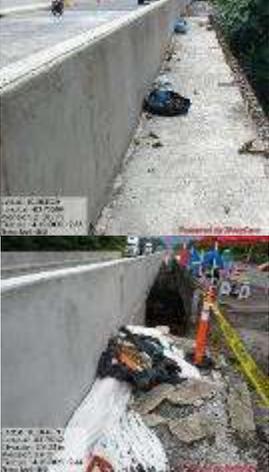
KM	Observaciones	Registro fotográfico
64+880	El puente ya está en servicio, hay residuos que quedaron pendientes de recoger, desde formaletas hasta residuos metálicos.

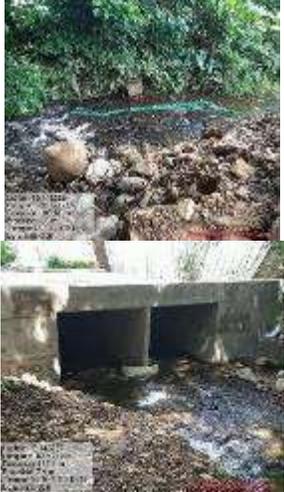
88+200	Residuos plásticos dejados en el cauce del río. Ya han terminado la construcción de la alcantarilla.

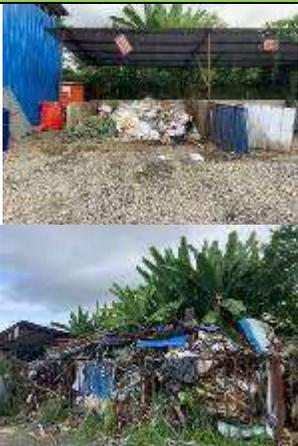
KM	Observaciones	Registro fotográfico
Plantel de Barbilla	El acopio de residuos se encuentra sin orden y aseo, ni medidas sanitarias.

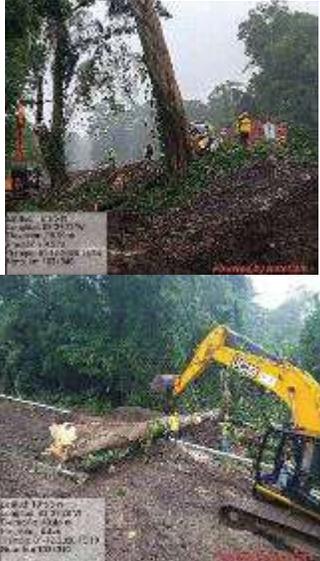
KM	Observaciones	Registro fotográfico
Diciembre 2020		
103+000	Se inició el proceso de tala sin haber dado aviso oportuno, se generó la NC. Se reporta derrames de HC en el frente de trabajo k 103. Se realiza un recorrido en k 103, y se encuentra una troza marcada la cual aun permanece en el sitio, esta madera debió trasladarse a un sitio específico en la escombrera k 109.

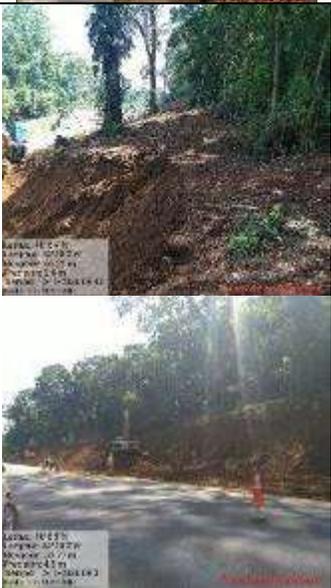
99+820 a 110+400	Se ha presentado la situación de árboles en el área de trabajo que no tienen marcas, no fueron incluidos en el remarcaje, recientemente ejecutado. Se recomienda en primera instancia verificar si esos árboles estaban ya incluidos en el inventario forestal presentado en el SINAC. Caso contrario proceder de conformidad a lo establecido en el protocolo. Meco, quien ha asumido este tramo, debe estar debidamente informado de que el proceso de transporte de madera se realiza de acuerdo a procedimientos previamente establecidos por CHEC.

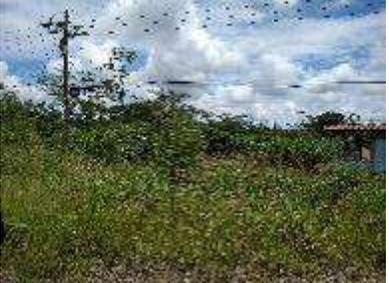
KM	Observaciones	Registro fotográfico
50	No se encuentra en uso, se ha revegetado de una forma natural, no hay obras para manejo de aguas.

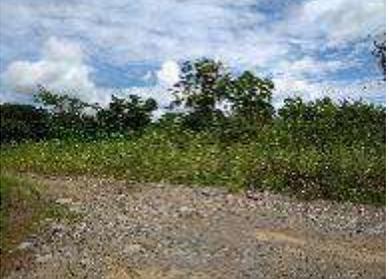
52	No se encuentra en uso, se ha revegetado de una forma natural, no hay obras para manejo de aguas. Hay extracción de material y cambios en la geometría del dique de la antigua laguna de lodos.

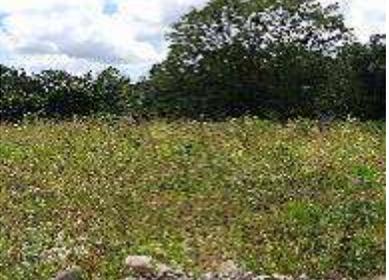
56	No se está utilizando esta escombrera, se ha revegetado naturalmente gran parte del área de relleno. No hay obras para manejo de agua ni para el control de sedimentos. El límite oriental se encuentra cerca del Río Blanco.

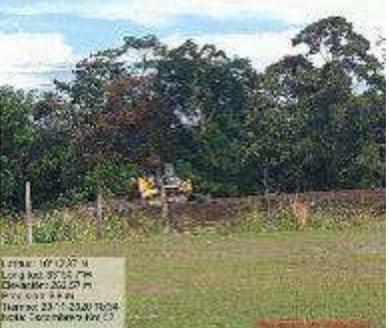
57	Está en uso, se encontró un tractor esparciendo el material en capas y compactando con el mismo peso de la máquina. No hay obras para manejo de aguas ni para el control de sedimentos. Se encuentra colindando con un cuerpo de agua (brazo del Río Danta)

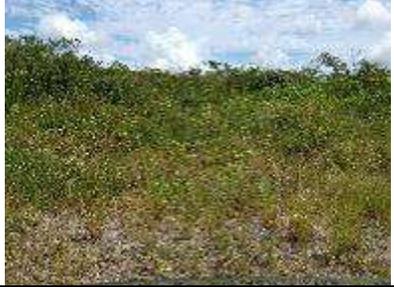
KM	Observaciones	Registro fotográfico
60	Esta escombrera no está en uso. Se ha revegetado de forma natural, no hay obras para manejo de aguas ni control de sedientos.

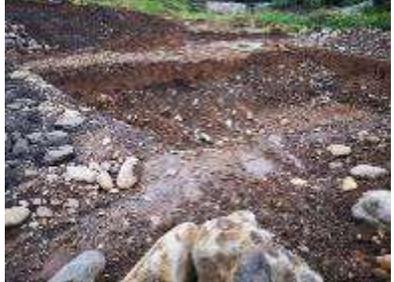
70	No se pudo ingresar para constatar el estado de esta escombrera.	-
71	Esta escombrera está en uso, está recibiendo tierra, escombros, restos de mezcla asfáltica, y lodos. Se ha habilitado dos nuevas fosas para el manejo de lodos.

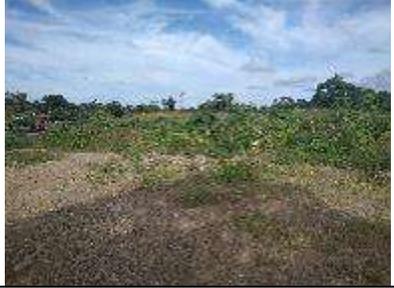
77+700	No se encuentra en uso, se ha revegetado naturalmente, hay obras para manejo de aguas, sedimentadores, pero no reciben mantenimiento, por lo que se encuentran colmatadas.

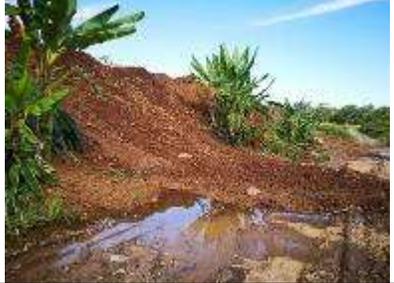
78	No se pudo ingresar a esta escombrera.	-
93	Esta escombrera se encuentra en uso, recibiendo tierra y lodos. No hay obras para manejo de aguas ni control de sedimentos.

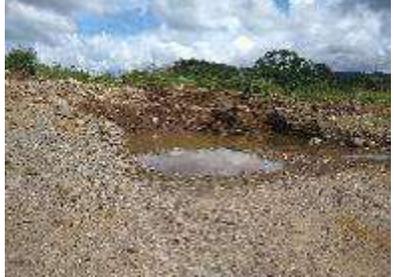
94	Esta escombrera no se está utilizando, sin embargo, se nota que ha habido extracción de material rocoso. Cambiando la geometría de las terrazas.

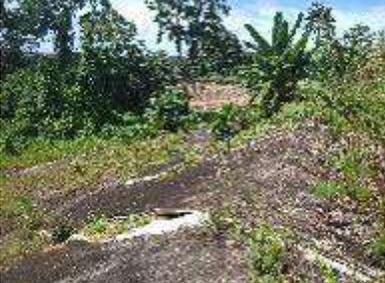
97	Esta escombrera no está en uso, se ha revegetado de forma natural, gran parte de la escombrera. Las obras para manejo de aguas y control de sedimentación no reciben mantenimiento por lo que se encuentran colmatados.

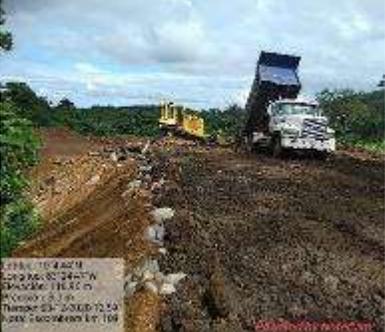
109	MECO asume el control, uso y manejo de la escombrera. Carece de obras para manejo de aguas, únicamente un desfogue que conduce el agua de escorrentía hacia el sector norte de la finca. No hay obras para el control de sedimentos.

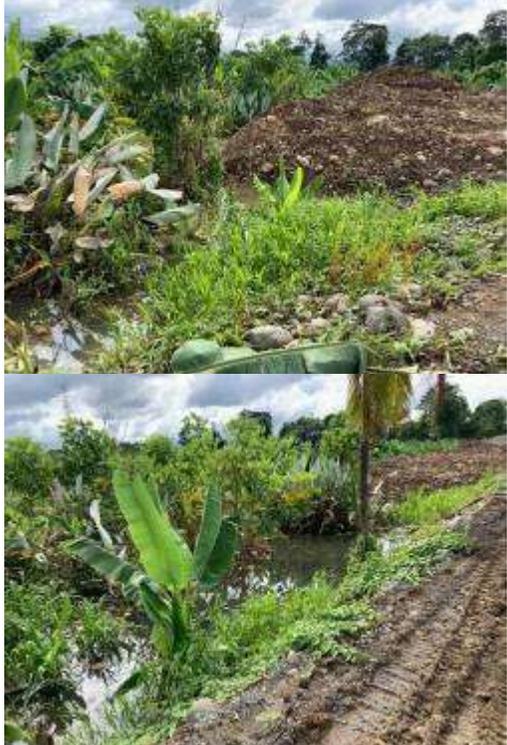
109+300	L-1380853-2009	Sin uso.	-
112+400	L-887991-1990	Finalizada.	-
118+550	L-720136-1987	Sin obras. Aún no ha iniciado, cuenta con diseño y protocolo de manejo aprobado.	-
119+000	L-23342-000	Sin obras. Continúa suspendida, no cuenta con diseño.	-
122+000	L-1339637-2019	Sin obras. Aún presenta deficiencias en drenajes pluviales y el sistema de evacuación de aguas. Se encuentra revegetada.	-
123+100	L-910535-1990	Sin obras. Finalizada. Se encuentra revegetada.	-
124+200	L-0955160-2004	Con obras. Activa, aún falta mantenimiento de cunetas, compactación y conformación de taludes. Presencia de aguas estancadas. No hay separación de cobertura vegetal. Falta cabaña sanitaria. Presencia de residuos de la obra sin ningún manejo.

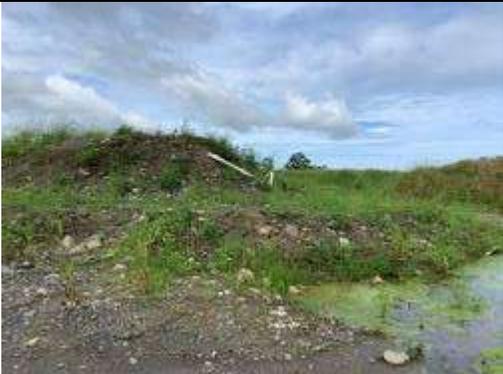
128+650	L-0186268-1994	Finalizada.	-
131+950	L-48948-1992	Sin obras. Finalizada. Se encuentra revegetada.	-
132+400	L-563890-1999	Activa. Hay residuos de la obra mezclados en el material de la escombrera. Presencia de aguas estancadas.

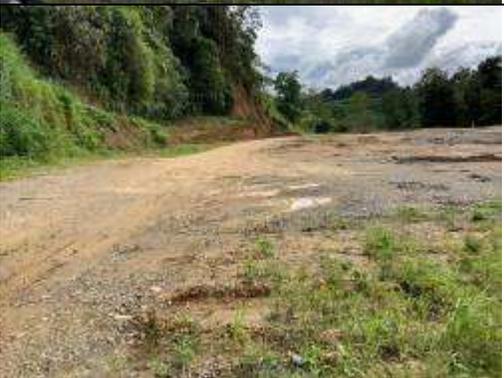
149+400	L-608253-1985	Se mantienen trabajos por corte de talud en km 149, requiere mantenimiento del sistema de manejo de aguas.

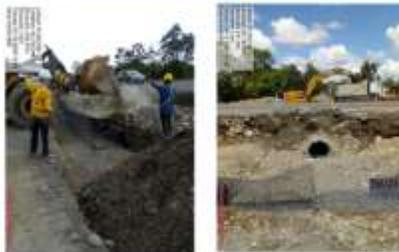
Figura 2. Trabajos de excavación sin evidencia arqueológica

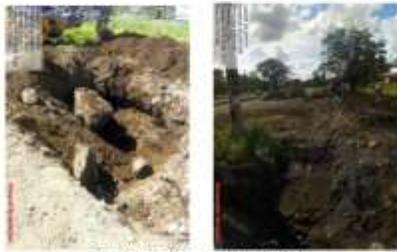
Figura 4. Excavación para cambios en la tubería

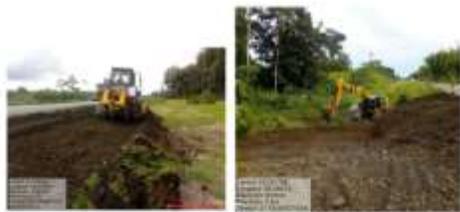
Figura 5. Excavación en lado izquierdo de la vía

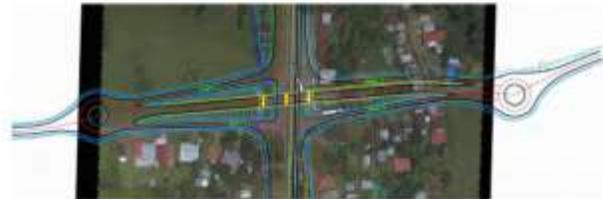
Figura 6. Ubicación de planta del PSV Heredia.

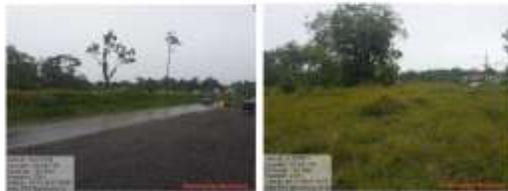
Los días 12 y 13 de octubre de 2020 se estuvo inspeccionando los terrenos del lado derecho del PSV Heredia, se trata de un terreno totalmente en potrero, dedicado a la ganadería, con algunos árboles dispersos.

Figura 7. Potrero del lado derecho, zona de potrero.

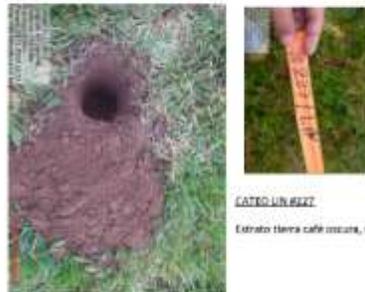
CATO UN #27
Estrato tierra café oscura, sin material cultural presente.

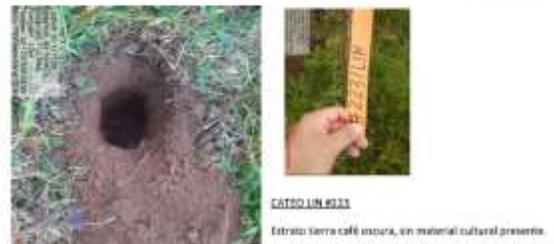
CATO UN #33
Estrato tierra café oscura, sin material cultural presente.

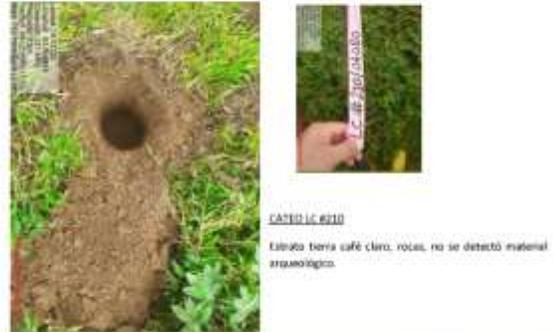
CATO UN #10
Estrato tierra café clara, rocoso, no se detectó material arqueológico.

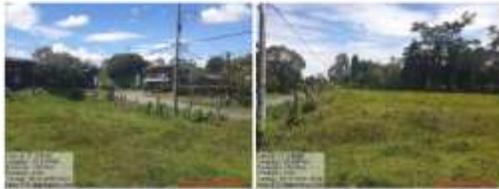
Figura 8. Panorámica del lado izquierdo del PSV Heredia, zona de viviendas y potrero.

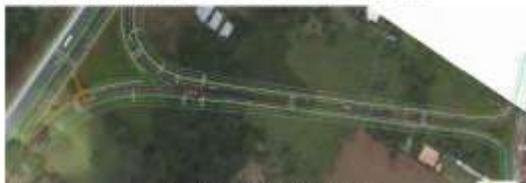
Figura 9. Ubicación de planta del IC Siquimes

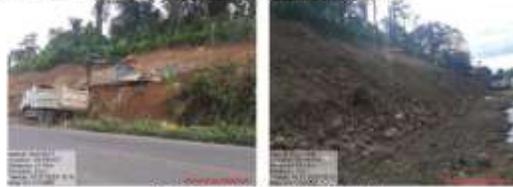
En este tramo se estuvo inspeccionando la conformación de un talud de lado derecho, los estratos observados fueron arcillas de color naranja revuelto con muchas raíces, sin material cultural.

Figura 11. Excavación para conformación de talud.

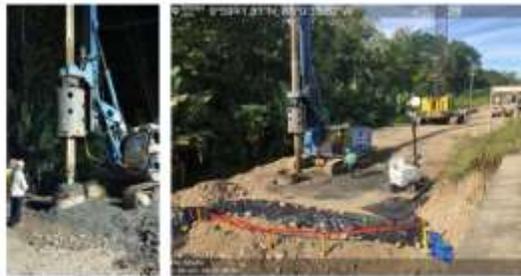
Los más relevantes durante este periodo es el tramo, fue la excavación de los pilotes para el puente del Río Madre, los estratos observados fueron capas de tierra gris arcillosa, pero no se localizó evidencia arqueológica.

Figura 16. Excavación de pilotes del Río Madre.

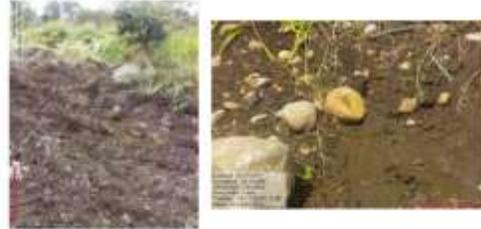
Figura 1. Secciones del km 50.

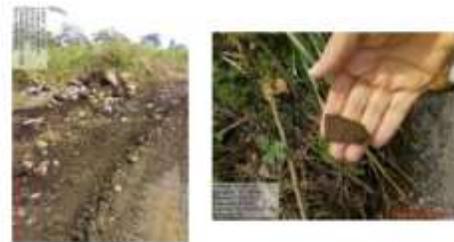
Figura 2. Seguimiento de excavación en kmt y fragmento cerámico en km56.

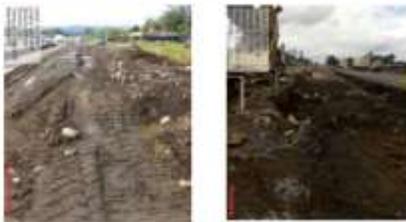
Figura 3. Diferentes momentos de excavación en puntos del tramo 1.

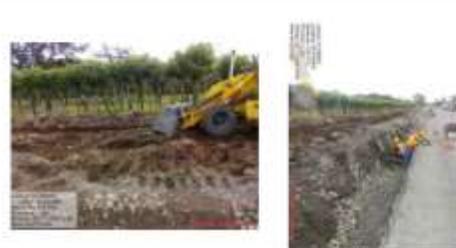
Figura 4. Obras en el km 72.

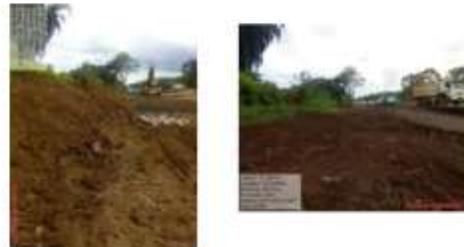
Figura 5. Trabajos en km 75 y km 80.

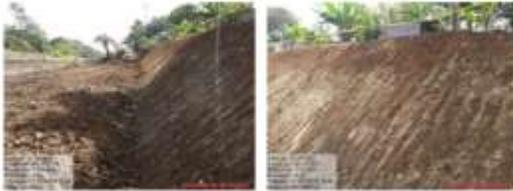
Durante este periodo se estuvieron concentradas en el km 102 al 105, donde la empresa Mecco asumió este sector a solicitud de la empresa Chec. Sin embargo, también hubo actividad en el km 87+900 donde se estuvo excavando un talud tratando de disminuir a nivel de subsacaros. Los estratos observados son de color café naranja revuelto con capas de arenas, no se localizó material cultural precolombino.

Figura 7. Excavaciones y conformación de talud km 87+666.

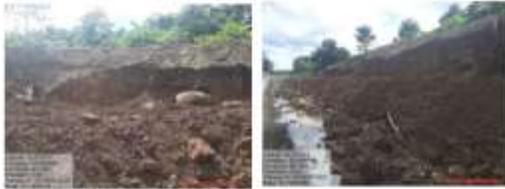
También en el km 103+050 se estuvo excavando para la nivelación del talud, en este caso los estratos son de color negro a café, se detectaron algunas rocas grandes, sin embargo, no se observó material cultural.

Figura 10. Excavación del perfil en el km 103+050.

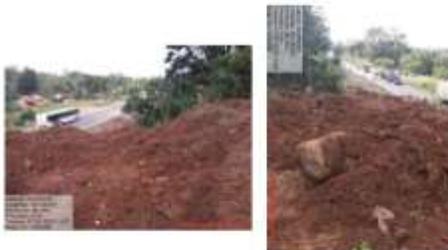
Los trabajos continuaron en el km 105, donde se inspeccionó la limpieza y excavación de un talud, se recorrió los primeros metros durante la limpieza y se observó un estrato de tierra café naranja, algunas rocas, pero no se localizó evidencia arqueológica.

Figura 11. Excavación de talud km 105+050.

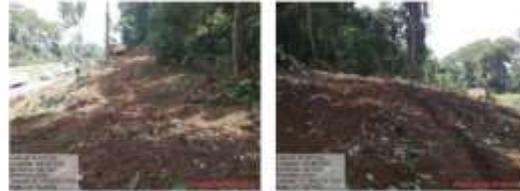
Como se mencionó anteriormente en el km 102 se reiniciaron las labores de limpieza y excavación del derecho de vía por parte de la empresa nacional Mecco. En este sector se realizó la limpieza de la capa vegetal y corte de talud, el estrato observado fue de tierra café naranja, no se localizó evidencia arqueológica durante los cortes.

Figura 8. Limpieza y excavación en el km 102+600.

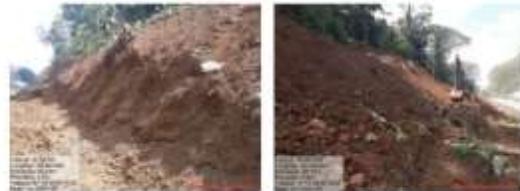
Los trabajos continuaron en el km 100, excavando y nivelando el lado derecho de la vía, los estratos son similares al anterior, café naranja con pocas rocas, sin material arqueológico presente durante la inspección.

Figura 9. Limpieza y excavación en el km 100+100 al 100.

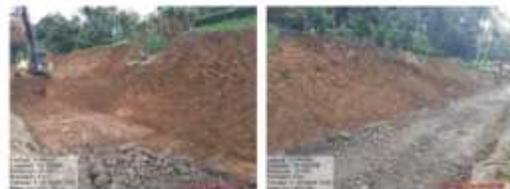
En el km 105+280, se estuvo excavando y nivelando el talud del lado derecho de la vía. El estrato observado es de color café naranja con capas de piedras pequeñas. No se logró detectar evidencia precolombina.

Figura 12. Excavación y relleno en el km 105+280.

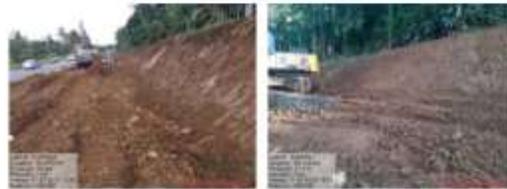
Del km 105+250 al +450, también se estuvo conformando el talud, los estratos son similares, con algunas rocas pequeñas, pero no se logró identificar algún tipo de evidencia arqueológica.

Figura 13. Conformación de los taludes entre el km 105+200 al +400.

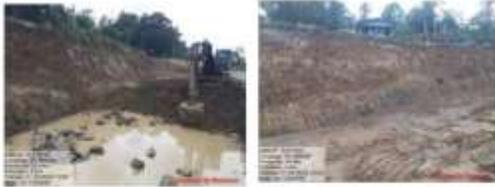
En este tramo se estuvo inspeccionando la excavación y nivelación del derecho de vía. El estrato fue de color arenoso café revuelto con rocas pequeñas. No se observó evidencia arqueológica.

Figura 14. Excavación de lado derecho en el km 112.

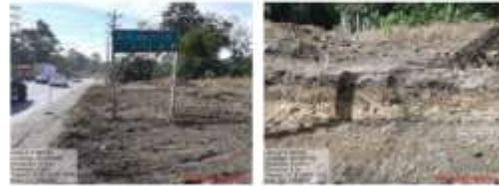
En este tramo se inspeccionó trabajos realizados por la empresa Mecu, en el km 149, donde se estuvo excavando y conformando el talud del lado izquierdo de la vía. En el km 149+200 del lado izquierdo se estuvo realizando limpieza de capa vegetal y las primeras excavaciones de terrenos. Se observó estratos revueltos sin material cultural.

Figura 15. Limpieza de capa vegetal y nivelación de talud.

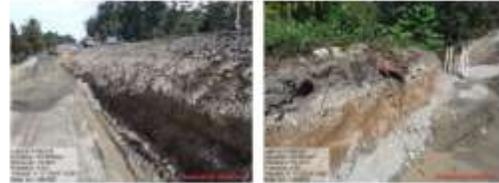
En el km 149+200 se inspeccionó el talud al lado derecho de la vía, en algunos sectores se observaron los perfiles, los cuales están conformados por material de origen coralino típico de la zona o algunas capas de tierra, no se logró detectar material arqueológico.

Figura 16. Trabajo de talud en el km 149+200.

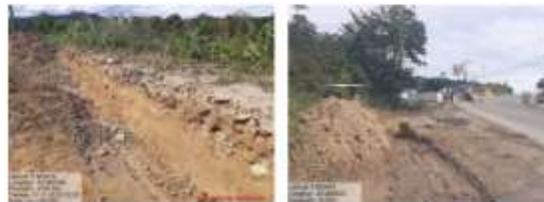
Más adelante en el km 149+700 se inspeccionó la excavación de la vía del lado izquierdo, se observaron varias capas, una de tierra clara y otra de origen coralino, en ambos estratos no se observó evidencia precolombina que fuera requerida de reportar.

Figura 17. Trabajos asociados en el km 149+700.

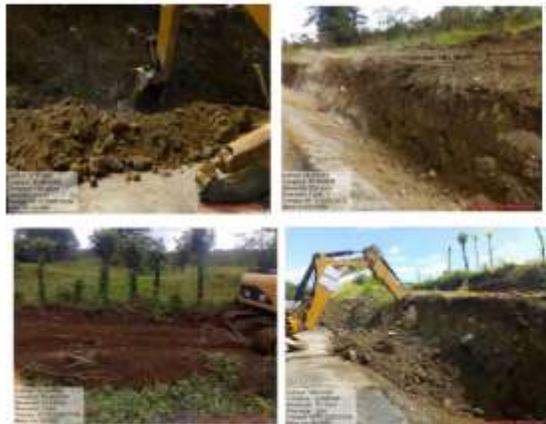
Figura 2. Excavaciones en algunos sectores para construcción de cunetas

En este sector se dio el hallazgo de 2 fragmentos de bordes de vasija en distintos puntos del área, sin embargo, no fue posible ubicar más evidencia a pesar de que se realizó una revisión de los movimientos de tierra que se llevaron a cabo en estos puntos.

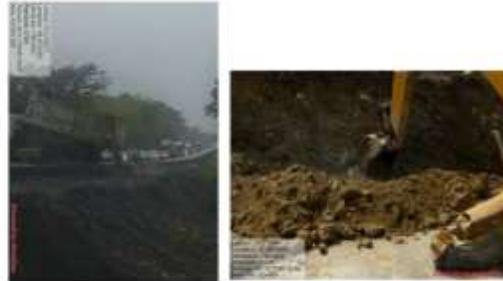
Figura 3. Sectores del km 50.

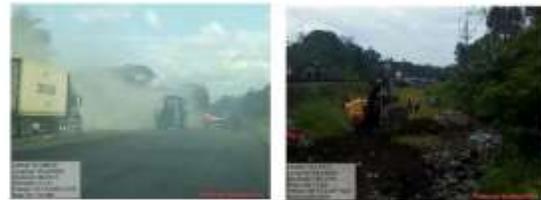
Figura 4. Vista en el km 76 y km 81

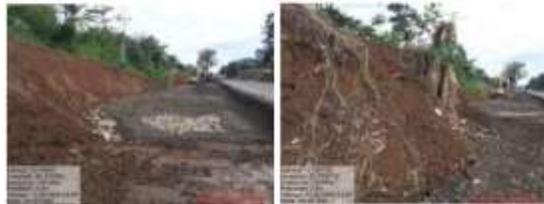
Los trabajos se concentran en varios sectores de este tramo, uno de estos en el km 87+500, se estuvo preparando el terreno para uno de los ductos temporales de la vía existente, donde se inició la construcción de una de las paradas de estribos que contendrá la futura carretera. Los estratos observados fueron de color café oscuro, algunas rocas pequeñas, no se logró localizar material precolombino.

Figura 4. Conformación de vía provisional km 87+560.

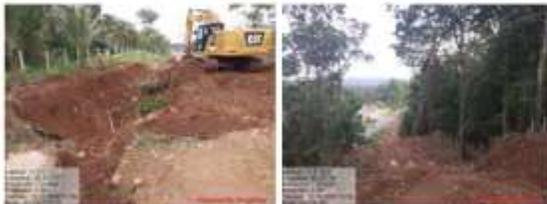
Continuamente en el km 92 al 95+500 se estuvo trabajando en la limpieza de capa vegetal y la excavación del derecho de vía. Se estuvo inspeccionando este sector durante el periodo anterior, se observaron varias capas de tierra color naranja a café, con algunas rocas pequeñas, no se registró material arqueológico.

Figura 7. Excavación del derecho de vía en el km 95.

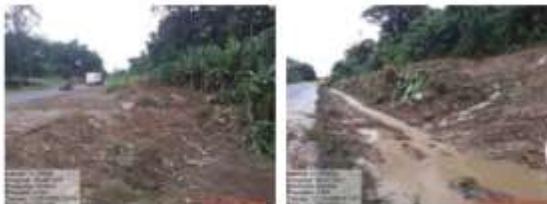
En el km 100, se iniciaron los trabajos de limpieza y excavación del lado derecho, en este sector los estratos fueron de coloración negra a café bastante orgánica, pero sin material cultural.

Figura 8. Excavación de la vía en el km 100 al 100+980.

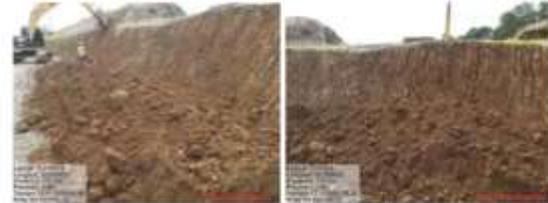
Más adelante en el km 92, se estuvo conformando nuevamente el talud del lado derecho, se observaron estratos café revuelto con bastante rocas de conglomerados, no se localizó evidencia arqueológica.

Figura 5. Limpieza del talud km 92+340.
