INFORME DE REGENCIA AMBIENTAL- FASE CONSTRUCTIVA

IV TRIMESTRE DE 2020

REHABILITACIÓN Y AMPLIACIÓN DE LA RUTA NACIONAL N°32, SECCIÓN “LA Y GRIEGA INTERSECCIÓN RUTA NACIONAL N°4 RÍO FRÍO - LIMÓN”.

Responsable Ambiental: **GAPRO, S.A.**

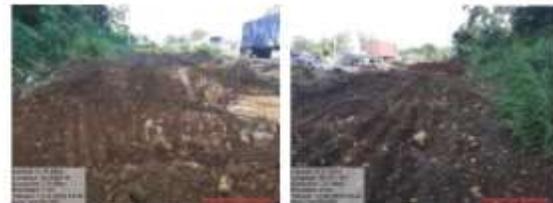
Los trabajos continuaron en el km 92+300, ensanchando e nivelando el lado derecho de la vía, los estratos son similares al anterior, café naranja con pocas rocas, sin material arqueológico presente durante la inspección.

Figura 6. Limpieza y excavación en el km 92+900.

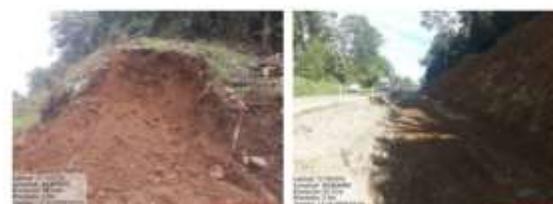
Entre el km 101 al 102+077 también se realizaron trabajos de excavación de lado derecho. El estrato observado es de color café naranja con capas de piedras pequeñas, no se logró detectar evidencia precolombina.

Figura 9. Excavación entre el km 101 al 101, lado derecho.

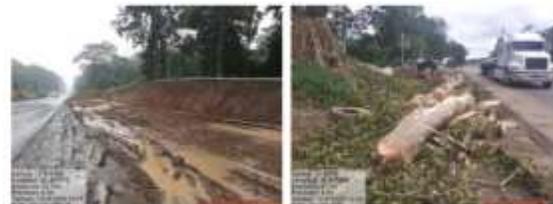
Más adelante en el km 103 al 103+900, se continuaron los trabajos de ampliación de la vía en ambos lados. En uno de los sectores se continúa con la limpieza de la capa forestal pendiente de cortar. Los estratos observados fueron color naranja, sin material arqueológico.

Figura 10. Trabajo de limpieza y excavación en el km 103.

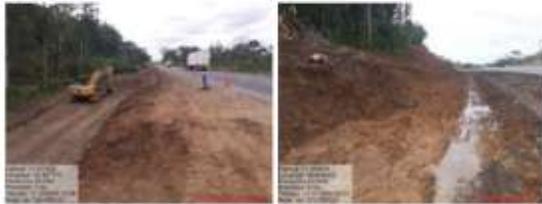
Entre los km 106 y 107 del lado derecho se estuvieron realizando trabajos de limpieza y conformación de la vía. En ambos sectores el estrato observado fue de tierra café oscuro, raíces, no se logró registrar evidencia arqueológica.

Figura 11. Trabajo de conformación de la vía en los km 106 y 107.

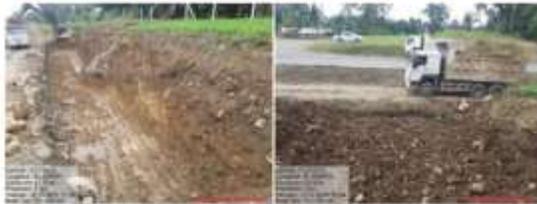
En este tramo se estuvo inspeccionando la excavación y elevación del derecho de vía. El estrato fue de color naranja café revuelto muchas rocas de tamaño variado. No se encontró material precolombino.

Figura 12. Excavación de lado derecho en el km 112.

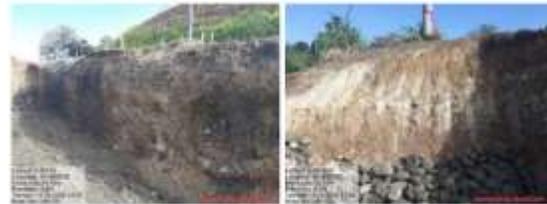
En este último tramo se inspeccionó labores de corte para colocar gaviones por parte de la empresa nacional MICO, en este sector se observó estratos calizos de origen marino, no se detectó material precolombino.

Figura 13. Trabajo de corte para colocación de muro de gaviones.
