El Consorcio Supervisor RN32, mediante la Contratación Directa Internacional UER32-004-2017, es adjudicataria del contrato de servicios “Contratación de una Firma que brinde los Servicios de Consultoría al CONAVI para la Gestión del Proyecto: Diseño, Rehabilitación y Ampliación de la Ruta Nacional No. 32, Carretera Braulio Carrillo, Sección: Intersección Ruta Nacional No. 4 (Cruce Sarapiquí)-Limón”, promovido por el Consejo Nacional de Vialidad (CONAVI).

El objeto de la presente contratación será el suministro de los servicios de consultoría a la UE- RN32 del CONAVI, para la gestión del proyecto de diseño, rehabilitación y ampliación de la ruta nacional No. 32, Carretera Braulio Carrillo, Sección: Intersección Ruta Nacional No. 4 (Cruce Sarapiquí)-Limón obra vial, que se ejecutará de acuerdo con lo previsto en el respectivo Contrato de Diseño y Construcción (CDC), el contrato y conforme a las estipulaciones del cartel de la contratación, promovida por el CONAVI y que a la fecha ha sido adjudicada al Consorcio Supervisor RN32.

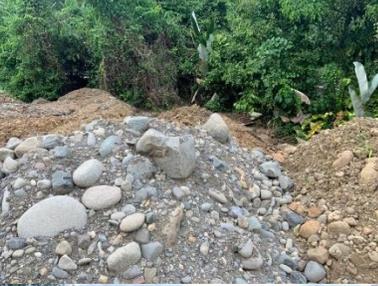
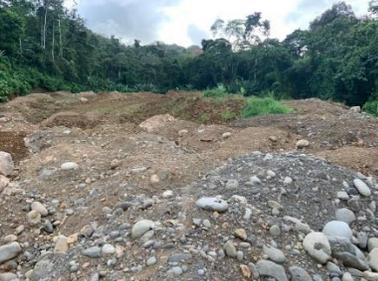
Escombrera	Plano catastrado	Observaciones	Registro fotográfico
97+000	L-1991281-2017	Hay material sin conformar. No hay manejo de aguas pluviales. No hay remoción de capa vegetal.

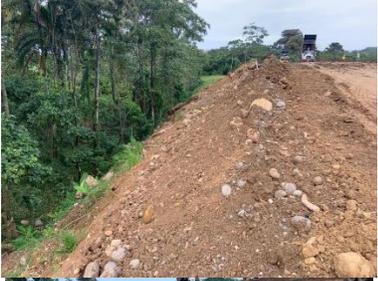
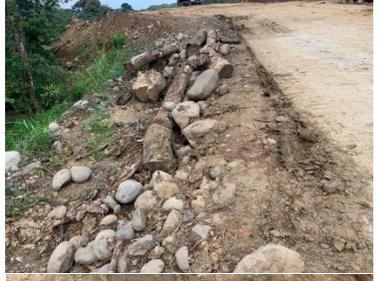
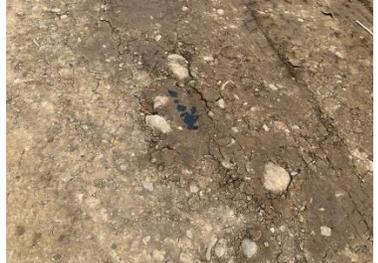
109+500	L-1380853-2000	No hay manejo de aguas pluviales. El material se deposita hasta el límite de la propiedad colindante, sin dejar distancia de retiro indicada en el protocolo. No hay remoción de capa vegetal. Hay trozas marcadas sepultadas en el lodo.

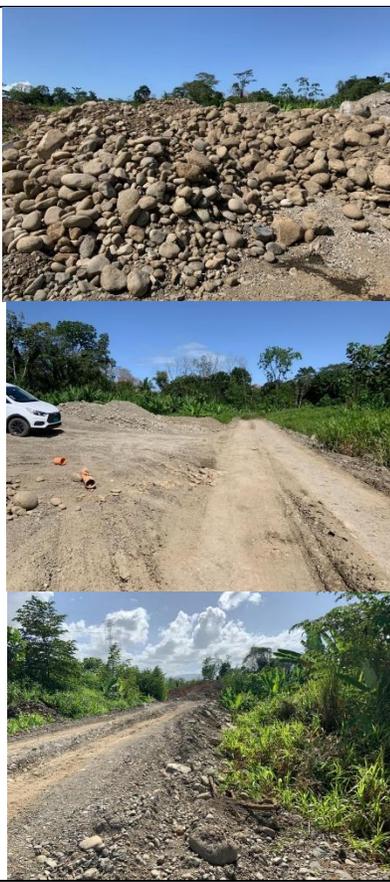
Escombrera	Plano catastrado	Observaciones	Registro fotográfico
109+300	L-1380853-2009	Sin uso.	-
112+400	L-887991-1990	Sin obras. Falta mantenimiento de cunetas y manejo de agua en general.	-
118+550	L-720136-1987	Sin obras. Aún no ha iniciado, cuenta con diseño y protocolo de manejo aprobado.	-
119+000	L-23342-000	Sin obras. Continúa suspendida, no cuenta con diseño.	-
122+000	L-1339637-2019	Sin obras. Aún presenta deficiencias en drenajes pluviales y el sistema de evacuación de aguas, además de erosión y arrastre de sedimentos.	-
123+100	L-910535-1990	Sin obras. Finalizada, pendiente de corregir problemas de erosión de taludes.	-
124+200	L-0955160-2004	Con obras. Activa, aún falta mantenimiento de cunetas, compactación y conformación de taludes. No hay separación de cobertura vegetal. Falta cabaña sanitaria.

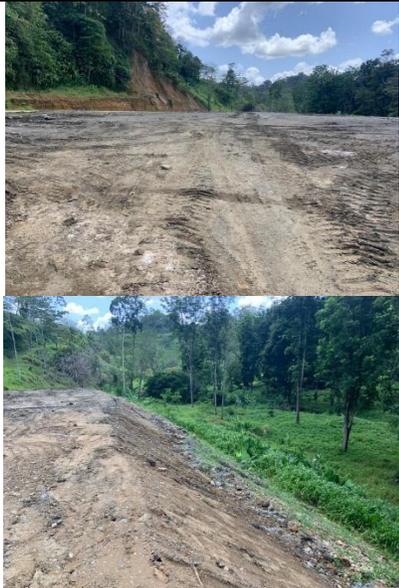
Escombrera	Plano catastrado	Observaciones	Registro fotográfico
131+950	L-48948-1992	Sin obras, aún falta reparación de taludes y manejo de aguas.	-
132+400	L-563890-1999	Sin obras, durante el periodo. Hay residuos de la obra mezclados en el material de la escombrera.	-
134+970	L-12845-1974	Sin uso durante el periodo, requiere mantenimiento del sistema de manejo de aguas, presenta arrastre de sedimentos.	-
149+400	L-608253-1985	Sin obras durante el periodo, requiere mantenimiento del sistema de manejo de aguas.

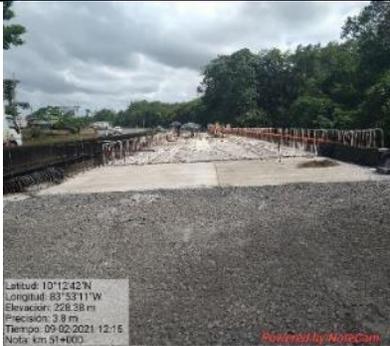
#	Obra	Observaciones	Registro fotográfico
1	Río Corinto 51+000	Se realizan trabajos en la losa del puente, hay personal, equipos y maquinaria en el sitio. Se manejan pequeñas cantidades de combustible. Hay cabinas sanitarias y un sitio para que los trabajadores ingieran sus alimentos. No se encontró evidencia de mal manejo de residuos sólidos ordinarios.

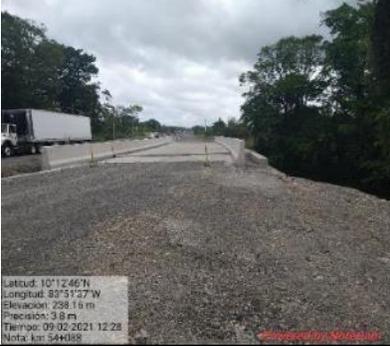
2	Río Costa Rica 54+088	No hay equipos ni personal trabajando en el sitio. Hay residuos pendientes de recoger

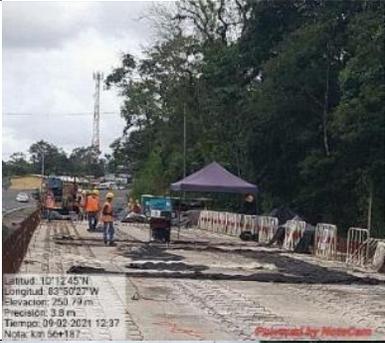
#	Obra	Observaciones	Registro fotográfico
3	Río Blanco 56+187	Residuos pendientes de recoger en el cauce. Se realizan trabajos en la loza, hay equipos, personal y maquinaria, insumos, materiales y combustible,

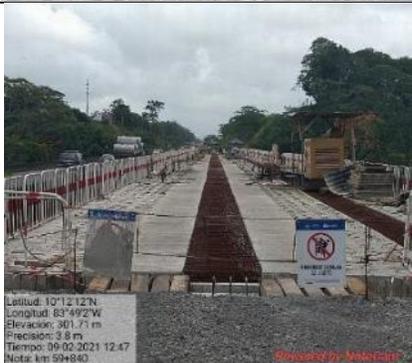
<p> Latitud: 10°12'23"N Longitud: 83°49'53"W Elevación: 273.81 m Precisión: 4.5 m Tiempo: 09-02-2021 12:42 Nota: km 57+330 </p>
5	Río Toro Amarillo 59+840	Se continúa con los trabajos en la parte superior del puente, hay equipos, personal, maquinaria, insumos y combustible en el sitio. Se encontraron residuos pendientes de recoger

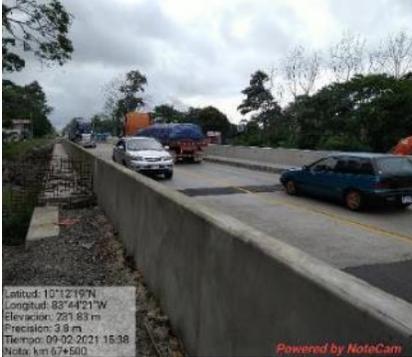
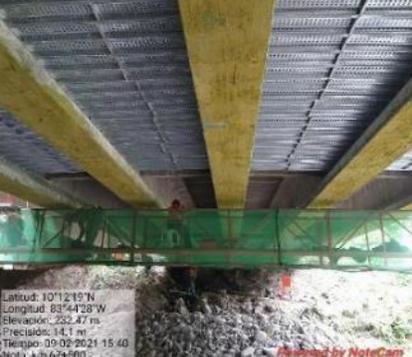
<p> Latitud: 10°12'16"N Longitud: 83°44'30"W Elevación: 240.66 m Precisión: 3.8 m Tiempo: 09-02-2021 15:16 Nota: km 67+330 </p>
8	Río Roca 67+508	Puente en operación, paralelamente Rama IV, trabaja en el refuerzo del puente antiguo.

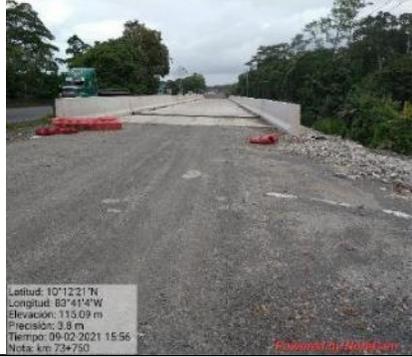
<p> Latitud: 10°12'19"N Longitud: 83°44'28"W Elevación: 232.47 m Precisión: 14.1 m Tiempo: 09-02-2021 15:40 Nota: km 67+500 </p>
9	Río Guácimo 73+755	No hay equipos, personal ni maquinaria en el sitio. Hay residuos pendientes de recoger.

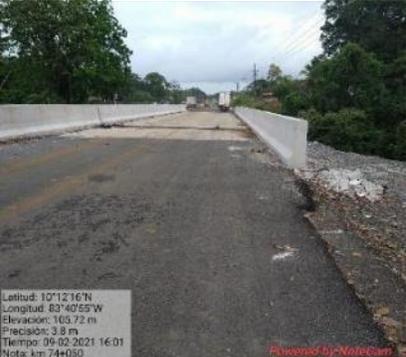
#	Obra	Observaciones	Registro fotográfico
10	Río Guacimito 74+050	No hay equipos, personal ni maquinaria en el sitio. Hay residuos pendientes de recoger.

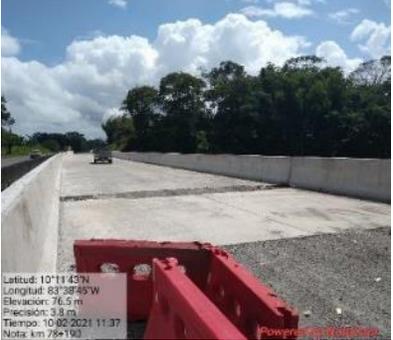
<p> Latitud: 10°12'16"N Longitud: 83°49'55"W Elevación: 103.72 m Precisión: 3.3 m Tiempo: 09-02-2021 16:01 Nota: km 74+050 Powered by NoteCam </p>
11	Río Parismina 78+187	No hay equipos, personal ni maquinaria en el sitio. Hay residuos pendientes de recoger.

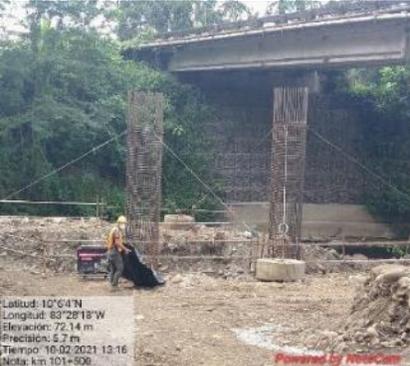
#	Obra	Observaciones	Registro fotográfico
18	Río Pacuarito 101+586	Se está realizando trabajos en los pilotes, hay equipos, personal, maquinaria un área de descanso y cabañas sanitarias. Se reportó un pequeño problema con el manejo de aguas residuales de manejo de concreto.

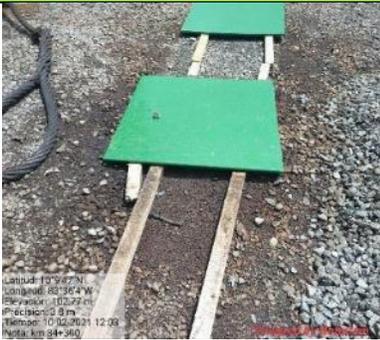
KM	Observaciones	Registro fotográfico
84+300	Se reporta derrames de aceite debido a su uso como desmoldante.

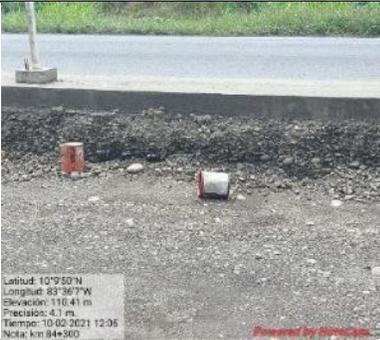
84+300	Se debe mejorar la gestión de los residuos como envases de pintura, que se han dejado en las cercanías del puente sobre río Destierro.

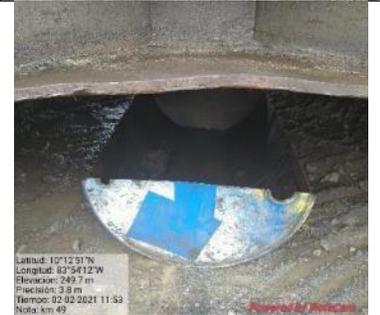
K 49	Durante el proceso de reparación de la excavadora, se colocó un recipiente para recoger el aceite y otros fluidos de la máquina. No se encontraron rastros de aceite derramado en el suelo. Hace falta mejorar la impermeabilización del suelo.

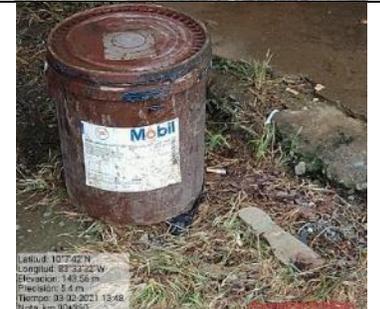
90+350	Se debe mejorar el manejo de las cubetas que contienen grasa y la forma en la que se dispensa esta sustancia. Debido a que es común observar manchas de grasa en el suelo.

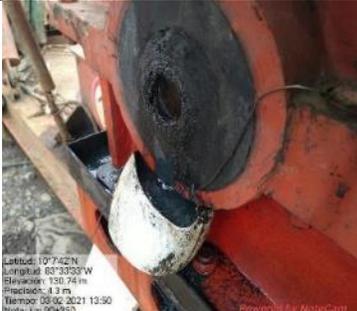
KM	Observaciones	Registro fotográfico
90+350	La maquina #14 presenta constantemente un derrame de aceite desde el interior de sus engranajes. Se está recogiendo en un recipiente que está casi lleno y es peligroso que termine derramándose al suelo.

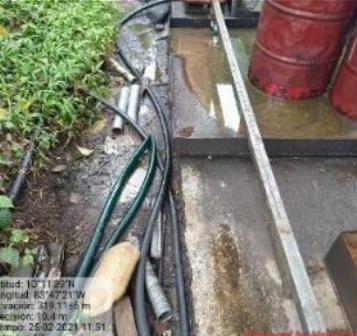
62	Se debe mejorar el manejo de aceite que se utiliza como desmoldante en la fabricación de vigas para puentes. Es común que haya derrames y que las bandejas se llenen de agua debido a la lluvia. Se ha indicado al contratista que debe tapar la parte posterior del área donde se colocan los estañones de diesel y aceite, para evitar la entrada del agua.

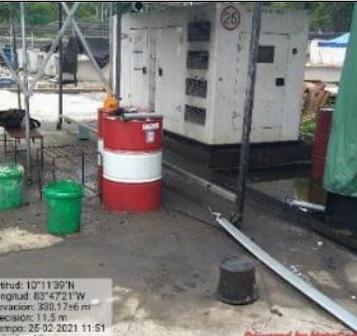
62	Estañones con aceite colocados fuera de la bandeja, nótese la mancha de aceite debido al mal manejo de esa sustancia.

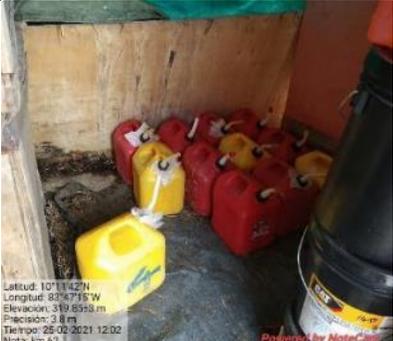
KM	Observaciones	Registro fotográfico
62	Se encontró una pequeña bodega donde se almacena combustible (gasolina) en condiciones no aptas. Se debe corregir de inmediato.

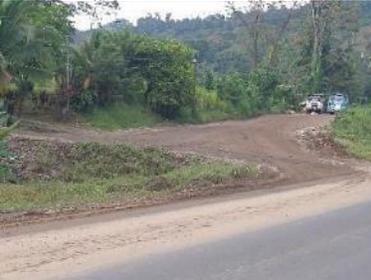
KM	Observaciones	Registro fotográfico
109+500	La salida de vagonetas provenientes de la escombrera k109, deja marcas de barro en la vía, convirtiéndola en una superficie resbalosa, muy peligrosa.

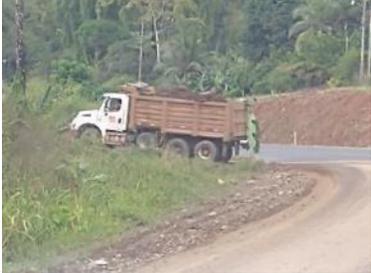
109+500	Tránsito de vagonetas sin cobertor de lona en la carga.

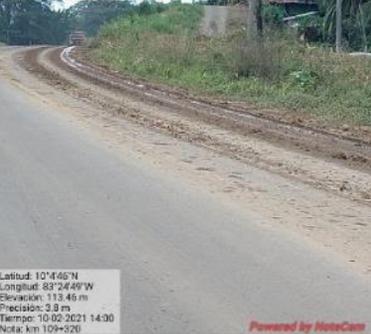
109+320	Nuevamente se reportan abundante cantidad de barro dejado en carretera por las vagonetas que salen de la escombrera k 109.

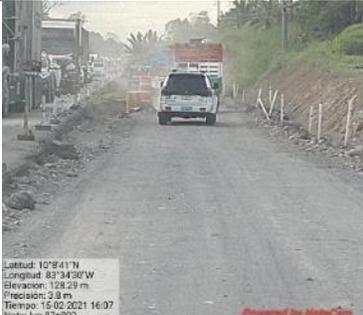
KM	Observaciones	Registro fotográfico
87+800	Polvo que se levanta en paso provisional, se recomienda la aplicación de medidas para evitar cortinas de polvo que disminuyen la visibilidad en carretera.

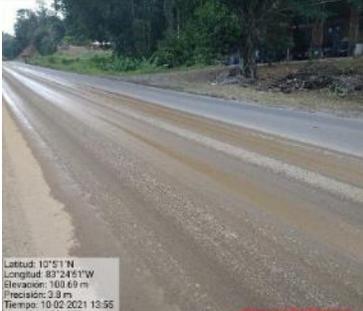
<p>Latitud: 10°12'56" N Longitud: 83°52'22" W Elevación: 204.25 m Precisión: 3.0 m Tiempo: 15/02/2021 11:19 Nota: km 52+440</p>
108+850	Se ha presentado recurrentemente un problema de manejo de barro en la carretera, específicamente en el sitio donde las vagonetas provenientes de la escombrera k 109 ingresan a la ruta 32. Se reportó exceso de barro en un tramo de al menos 200 metros sobre la ruta.

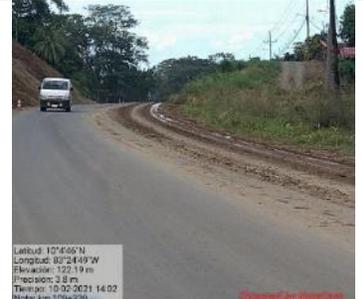
109+320	La situación en la escombrera k 109 se mantuvo durante al menos 2 semanas. Se debe reforzar el tema del control de barro en carretera, ya que es una autopista donde circula mucho camión pesado y una superficie resbalosa es sumamente peligrosa.

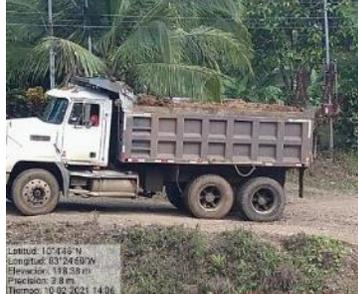
<p> Latitud: 10°5'59"N Longitud: 83°28'35"W Elevación: 55.01 m Precisión: 4.7 m Tiempo: 10-02-2021 13:12 Nota: km 101+050 </p>
109+320	Se repite las condiciones de tránsito de vagonetas cargadas y sin toldo.

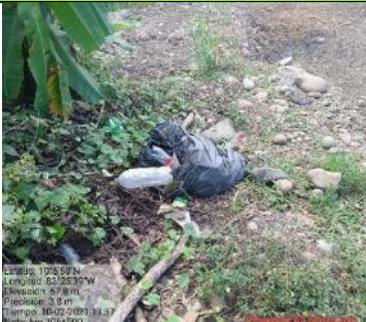
KM	Observaciones	Registro fotográfico
106+500	Hay residuos pendientes de recoger.

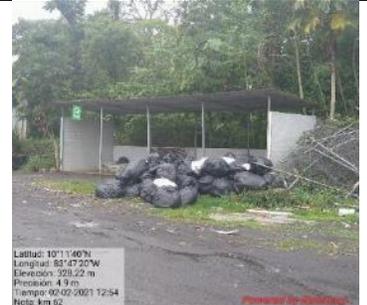
<p>Latitud: 10°11'40"N Longitud: 83°47'20"W Elevación: 324.14 m Precisión: 8.6 m Tiempo: 02/02/2021 12:54 Nota: km 62</p>
62	Se reporta la colocación de bolsas con residuos ordinarios fuera del área impermeabilizada, por lo que existe el riesgo de contaminación del suelo y agua con lixiviados.

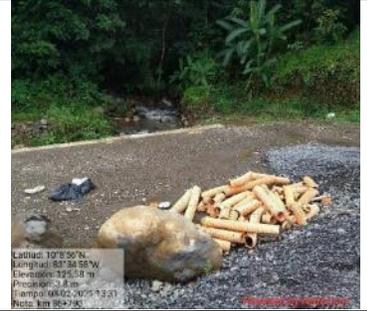
<p>Latitud: 10°11'40"N Longitud: 83°47'20"W Elevación: 323.22 m Precisión: 4.9 m Tiempo: 02/02/2021 12:54 Nota: km 62</p>
86+790	Se reportan residuos pendientes de recoger, fueron dejados en el área de protección de una quebrada por lo que se solicita al contratista retirarlos a la brevedad.

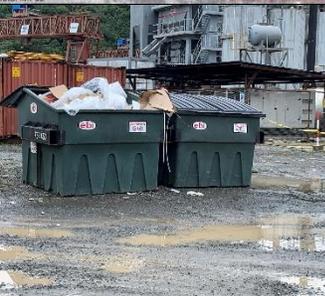
<p>Latitud: 10°11'40"N Longitud: 83°47'21"W Elevación: 229.73 m Precisión: 3.8 m Tiempo: 25-07-2021 11:45 Nota: km 62</p>
115	Centro de acopio plantel Barbilla. Se han mejorado las condiciones por medio del contrato con EBI. Se cuenta con dos contenedores, pero está pendiente mejorar aún más el sitio y coordinar una adecuada frecuencia de recolección.

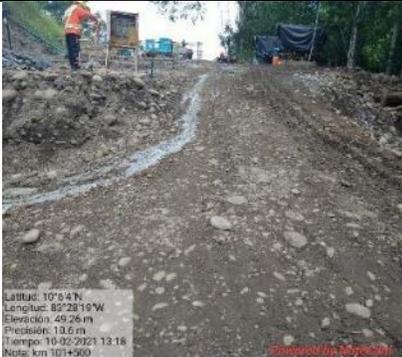
Km	Observaciones	Registro fotográfico
101+500	Se reporta derrames de agua residual del proceso de colado de concreto, en los trabajos en el puente sobre río Hondo.

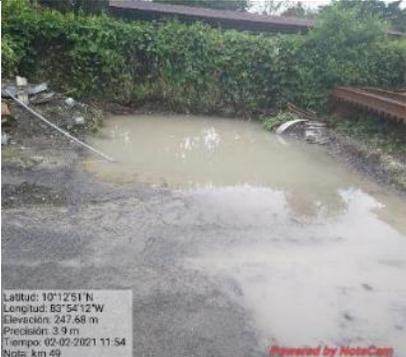
Km	Observaciones	Registro fotográfico
49	Se reporta mal manejo de agua residual del proceso de fabricación de concreto en el plantel k 49. Sobre este asunto se elaboró el memorando correspondiente.

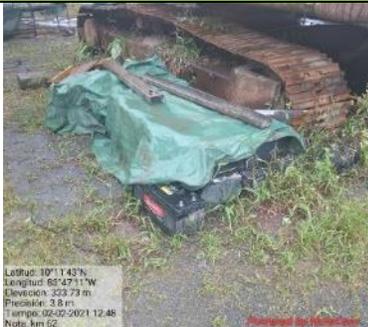
Km	Observaciones	Registro fotográfico
62	Se reporta al departamento ambiental de Rama 1, la ubicación de un lote de baterías plomo ácido en el plantel k 62. El sitio de acopio temporal carece de medidas de seguridad ambiental propias del manejo de residuos peligrosos.

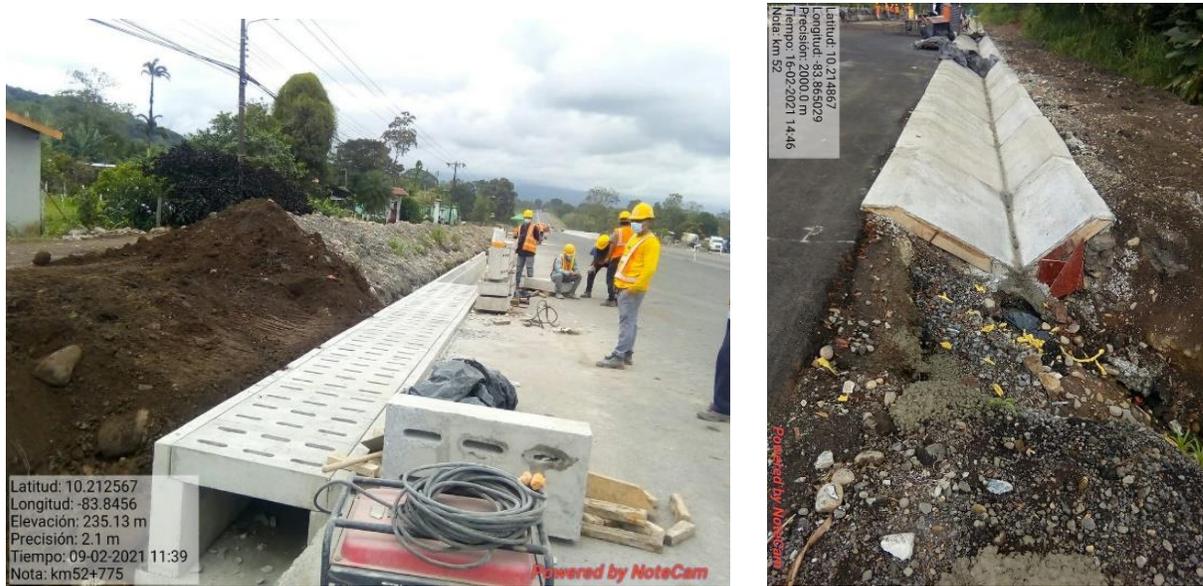
Figura 1. Trabajos en cunetas en áreas cercanas a zonas arqueológicas

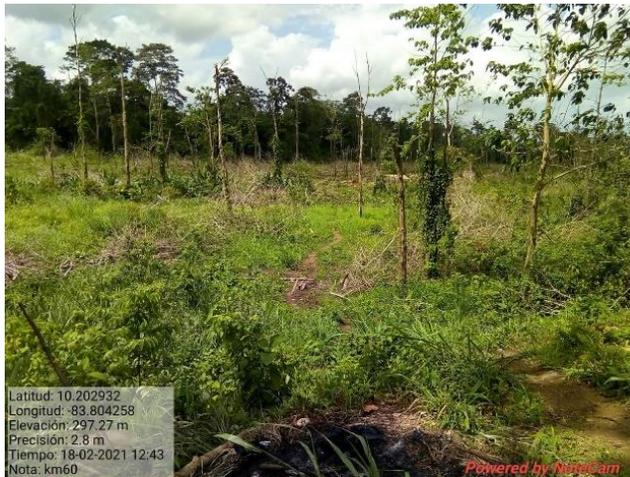
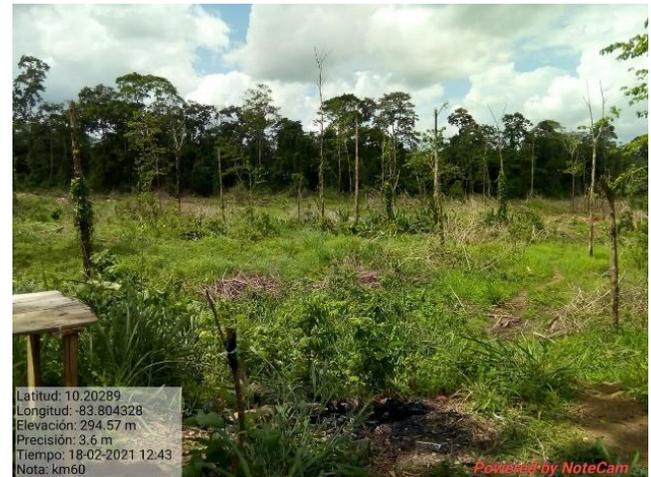
Figura 3. Km 60 Preinspección de terreno para escombrera.

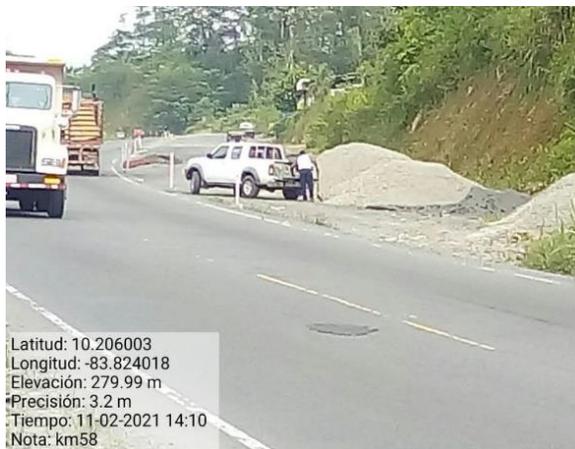
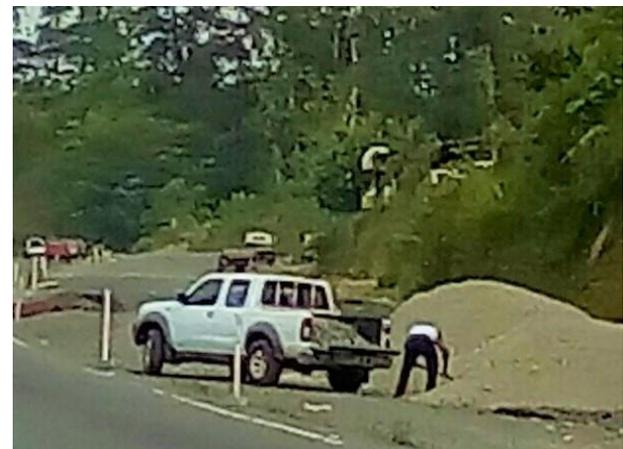
También pudimos ser testigos de la extracción de material colocado a un lado de la carretera el día de la celebración del Año Nuevo chino.

Figura 4. Extracción de material colocado a un lado de la carretera

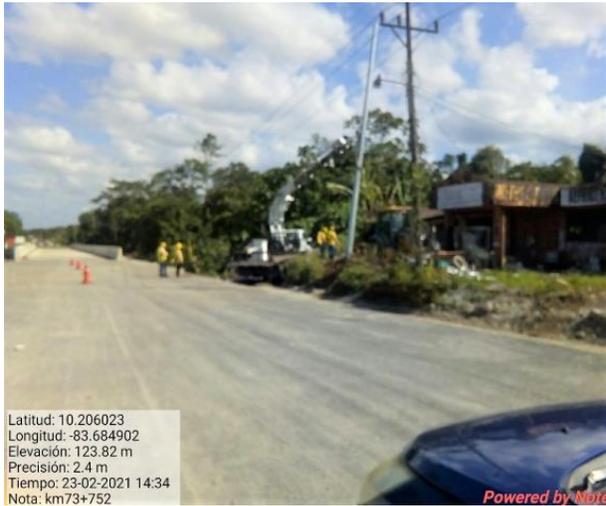
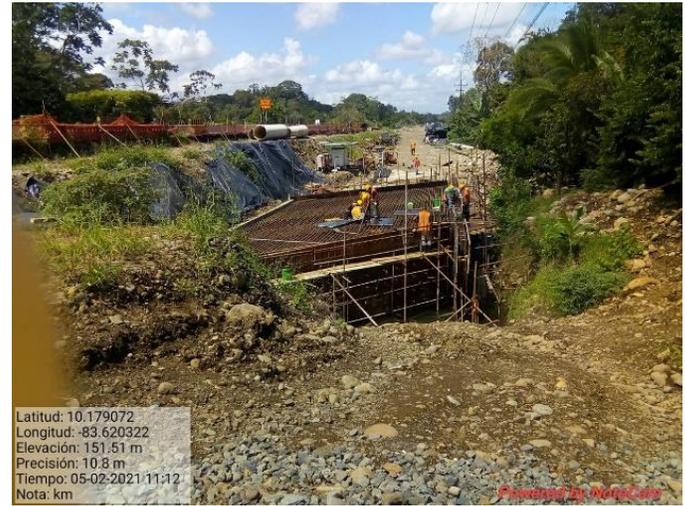
Figura 5. Se inspecciona área donde se cambia un poste del ICE y se observa área de construcción de alcantarilla de cuadro km 81+390.

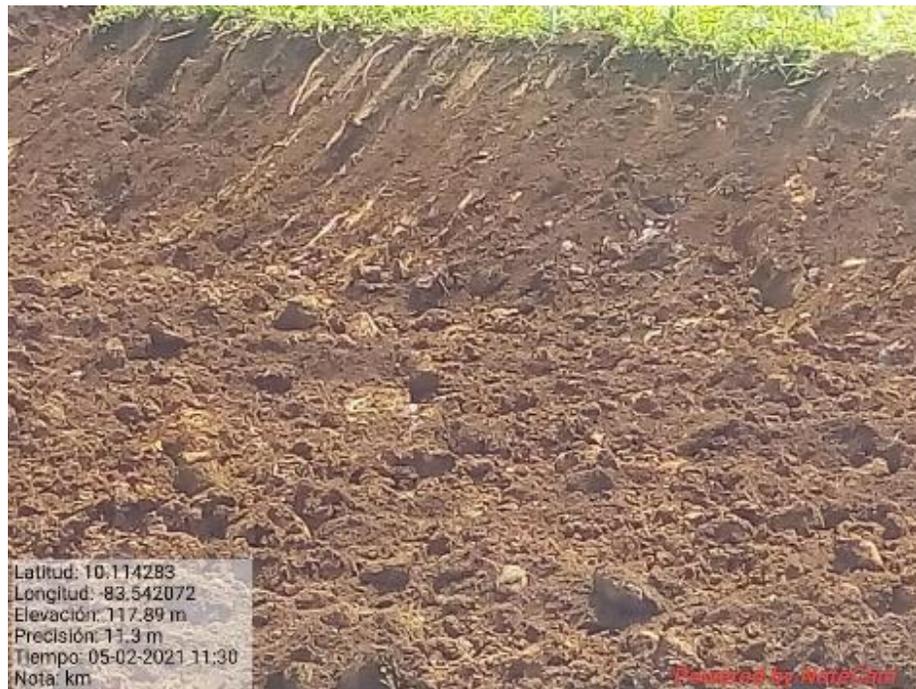
Figura 6. Se hace monitoreo en este sector del km 92, no hay evidencia arqueológica.

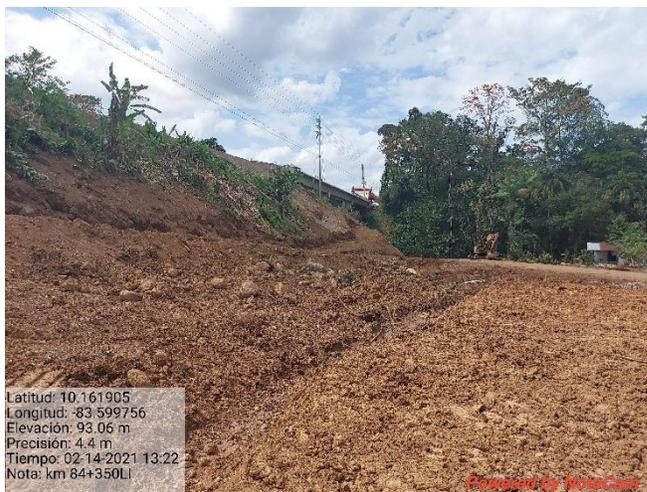
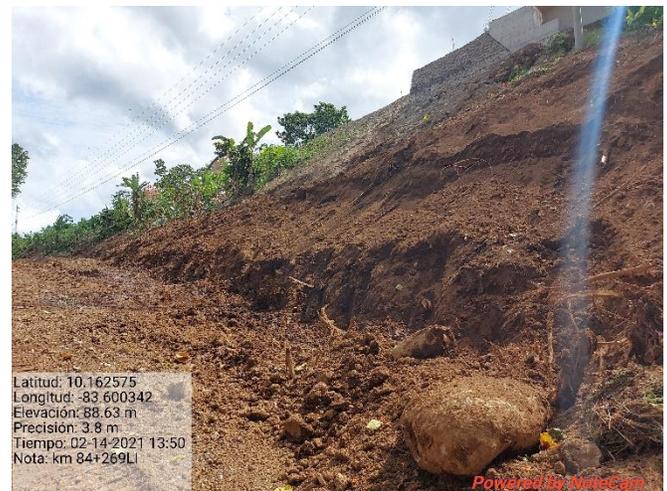
Para este periodo se tuvo mas actividades en este tramo, concentrándose desde el km 98 hasta el km 107 donde la nacional Meco se ha venido encargando de los movimientos de tierra iniciales hasta la construcción de subbase, muros de gaviones entre otros. Sin embargo, en km anteriores, se estuvo realizando excavaciones en el km 84, en la base de la nueva vía aledaño al puente del río Destierro. No se observó evidencia arqueológica.

Figura 7. Excavación cerca del puente del Río Destierro.

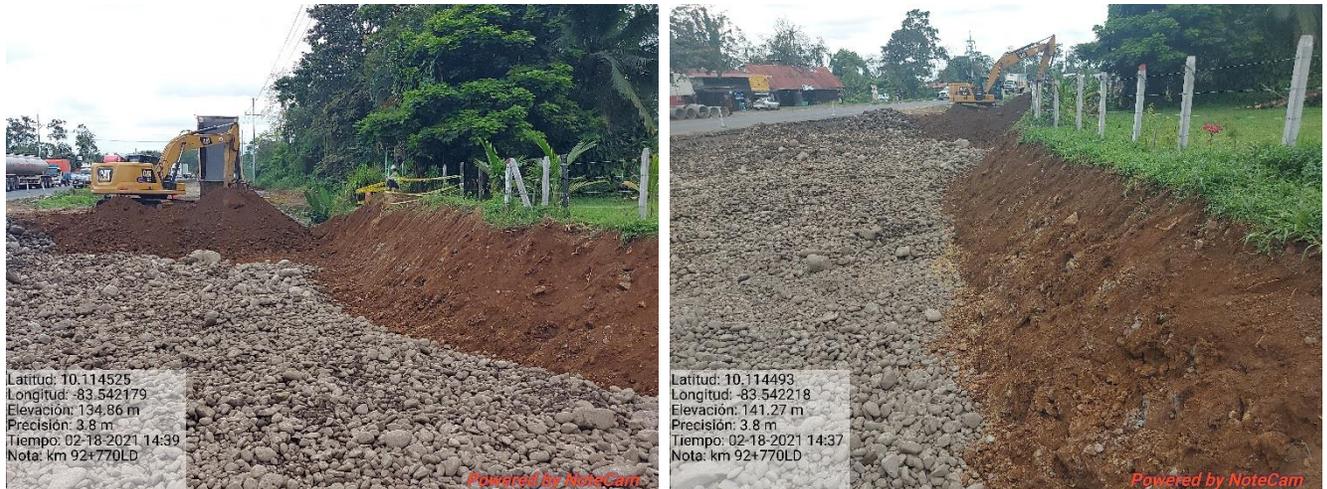
Los trabajos de corte de talud y relleno con material de tajo continuaron en el km 92+700, justo en el cruce del poblado de El Cairo, Siquirres. El estrato observado fue de tierra naranja café, con rocas pequeñas, sin material arqueológico que reportar.

Figura 8. Corte de talud y relleno en el km

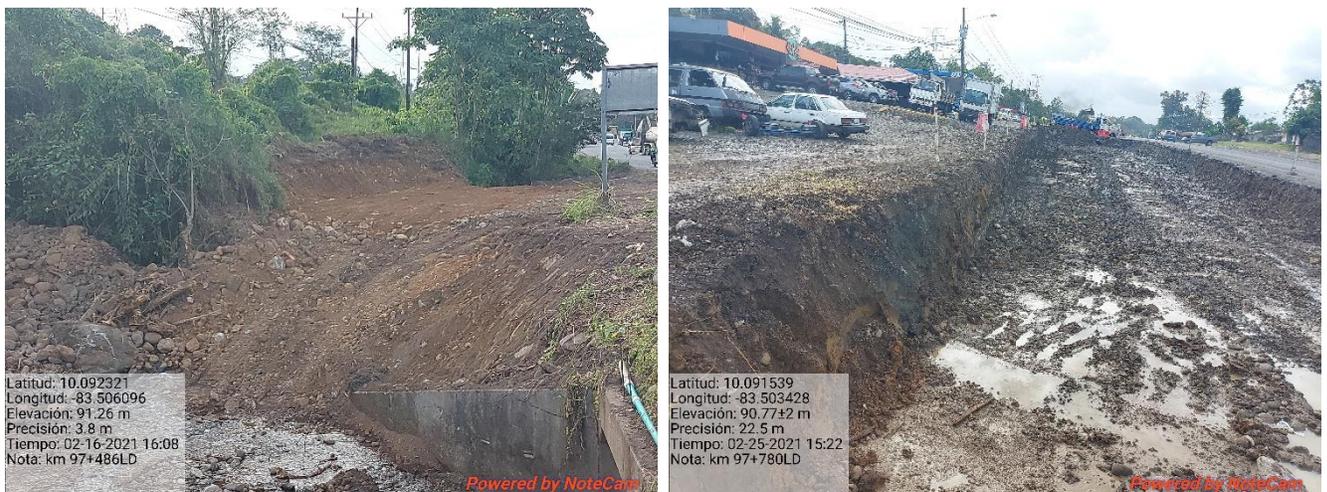
Posteriormente se estuvieron realizando trabajos de excavación en el km 97, en las cercanías de la bomba de combustible UNO en Siquirres. Además, se realizó la limpieza de una alcantarilla existente. En estos frentes el estrato fue muy similar, tierra café revuelta con rocas pequeñas, no se detectó material arqueológico durante la inspección.

Figura 9. Limpieza y excavación de alcantarilla y la vía, lado derecho, en el Km 97.

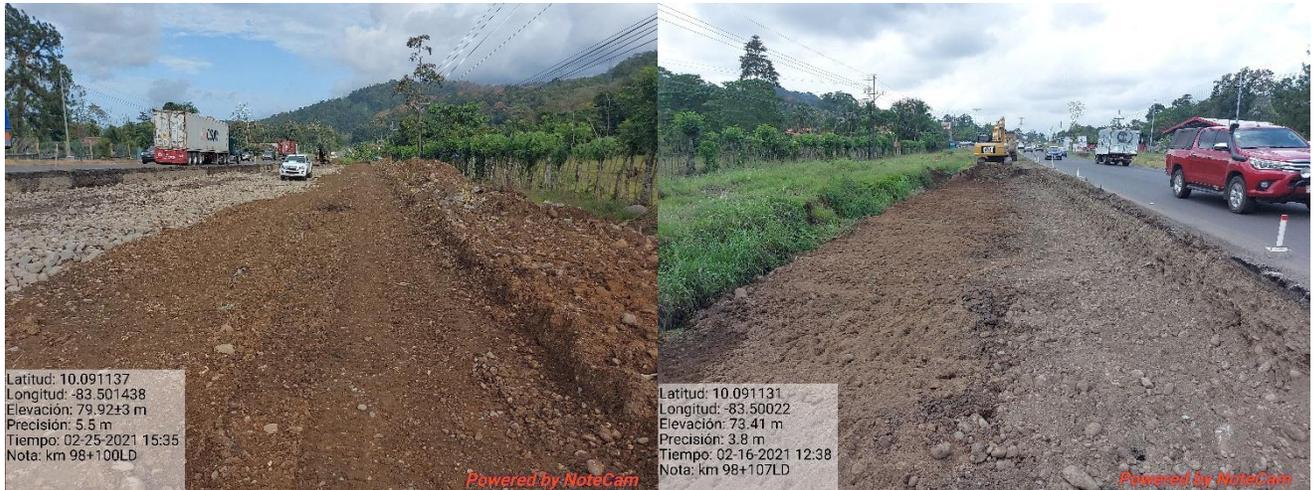
En el km siguiente, km 98, del lado derecho, se estuvo inspeccionando la excavación de la capa vegetal del derecho de vía, los estratos fueron similares a los anteriores, se trató de tierra café naranja a café oscura, con muchas rocas pequeñas, sin material arqueológico presente.

Figura 10. Inspección de excavación de la vía, km 98.

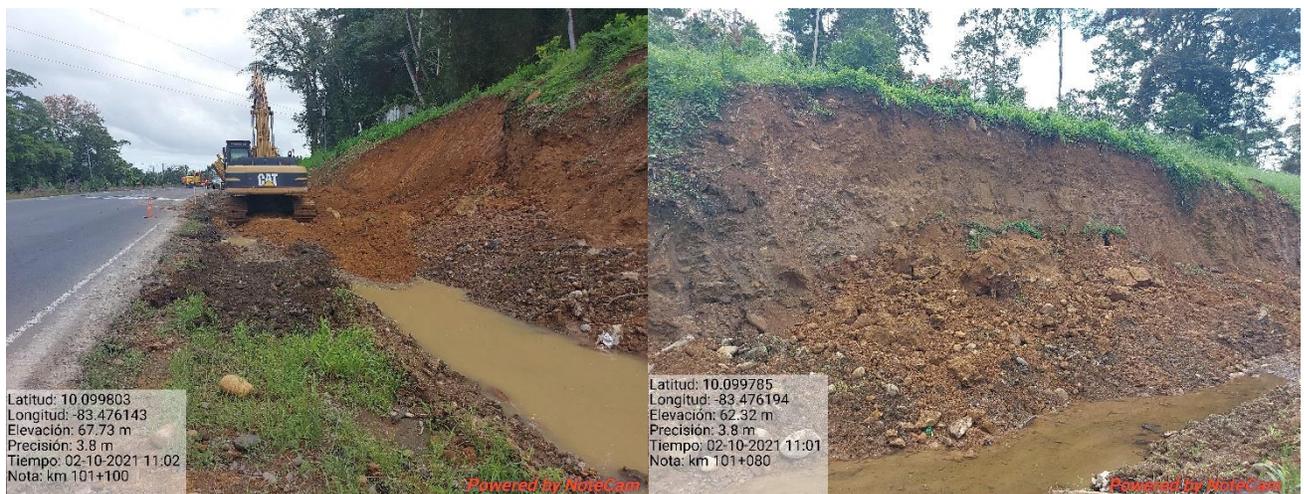
Como se mencionó al inicio de este tramo, mucho de las actividades de movimientos de tierra, se concentraron a partir del km 100. En el km 101 se estuvo inspeccionado el corte del talud, del lado derecho. La mayoría del estrato fue de color café naranja, revuelto con rocas pequeñas. No se detectó material arqueológico.

Figura 11. Excavación de la vía en el km 101.

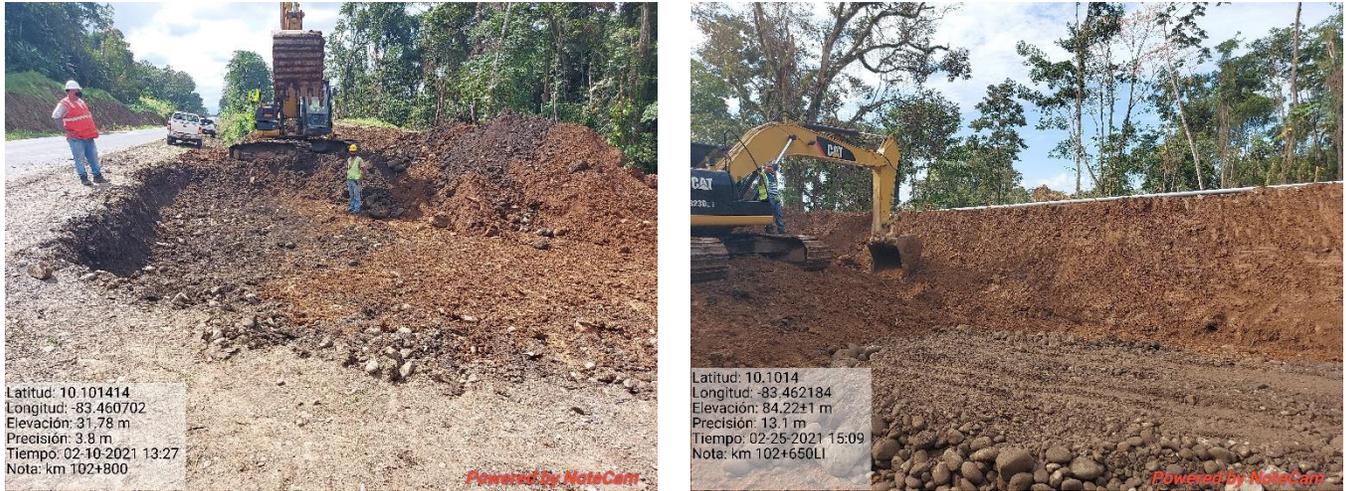
En el km 102, se estuvo excavando el talud, del lado izquierdo de la vía, en lo que será uno de los retornos de la nueva ruta. Estas secciones del talud corresponden a terrenos que han sido muy alterados para colocar servicios públicos y previo a esto los rellenos de la carretera antigua. No se observó evidencia arqueológica.

Figura 12. Excavación entre el km 100+000 al 100+900, lado izquierdo.

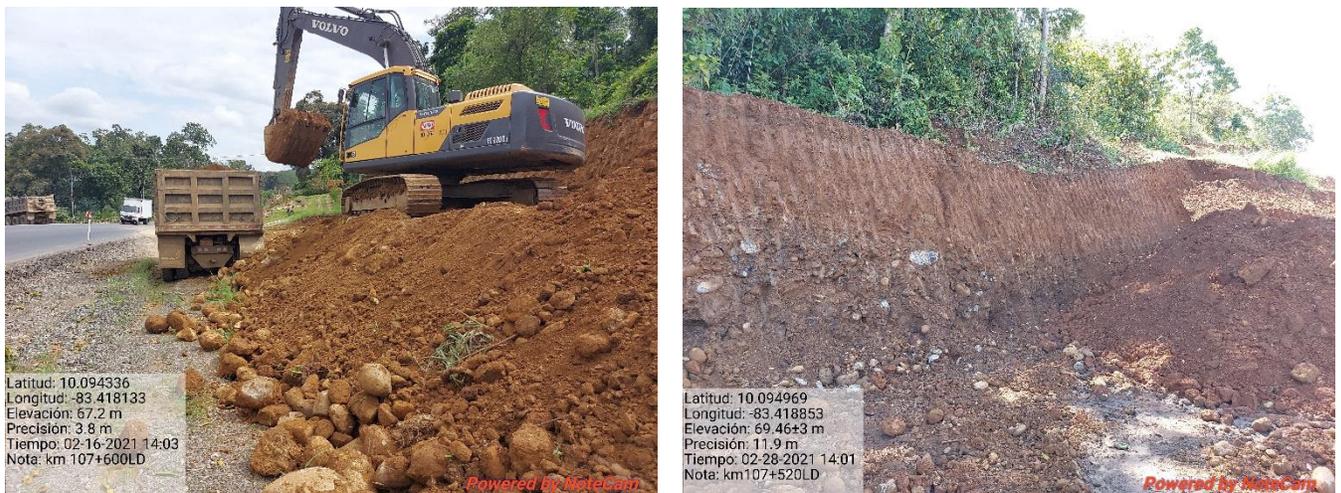
Mas adelante se estuvo excavando el talud, desde al km 107+000 al 107+700, del lado derecho, en esta sección, el estrato observado la mayoría de veces se refirió a capas de tierra café compacta en los primeros niveles, posteriormente se observó material más rocoso, no se logró detectar evidencia precolombina en estos cortes.

Figura 13. Excavación del talud km 107.

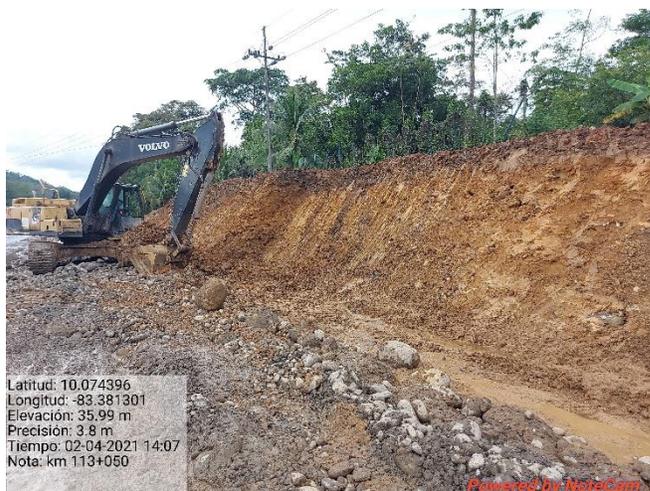
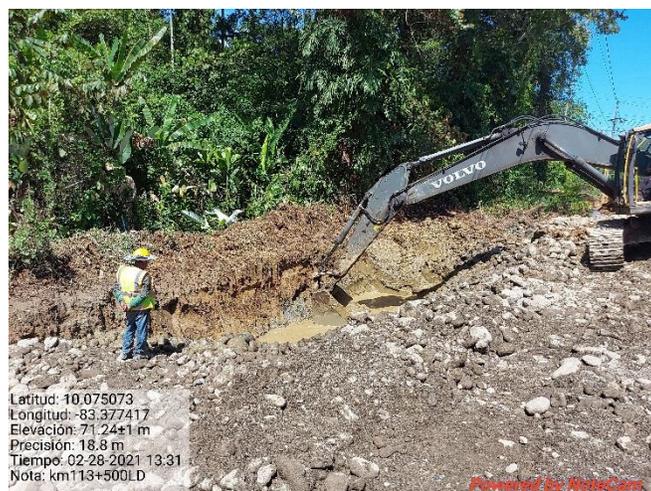
A finales del km 112 e inicios del km 113 se estuvieron realizando labores de excavación, zanjeo y relleno de la vía, ya que corresponde a otra de los retornos de la nueva carretera. Parte de los trabajos de zanjeo, fue para colocar tubería de la empresa nacional Recope, que se vio obligada a mover las tuberías a caura de los trabajos del proyecto Ruta 32. Cabe recalcar que estos trabajos se efectuaron dentro del derecho de vía existente. Los estratos fueron de café naranja a café claro arcilloso, no se observó material arqueológico durante las inspecciones.

Figura 14. Zanjeo y ampliación del talud en el km 113.

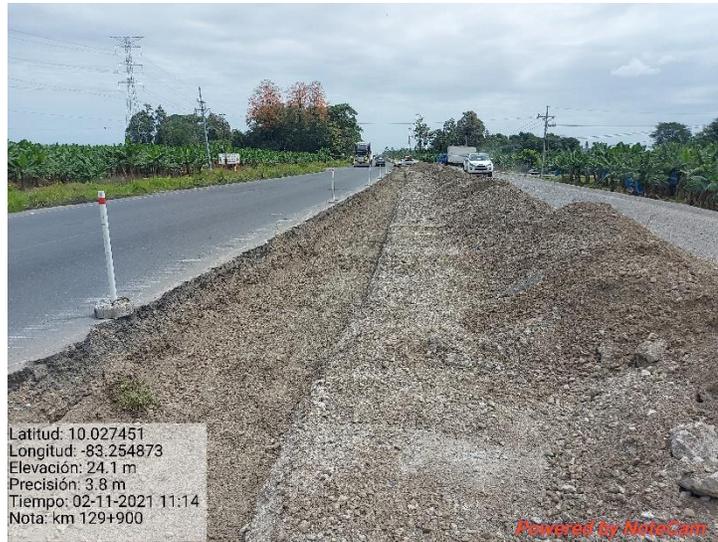
Mas adelante en este mismo tramo, se inspeccionó en el km 129, los trabajos de excavación y relleno para construir barreras de concreto denominadas New Jersey, que en el futuro servirá para dividir los carriles de la nueva carretera. No se reportó evidencia precolombina durante esta actividad.

Figura 15. Excavación para base de New Jersey, km 129.

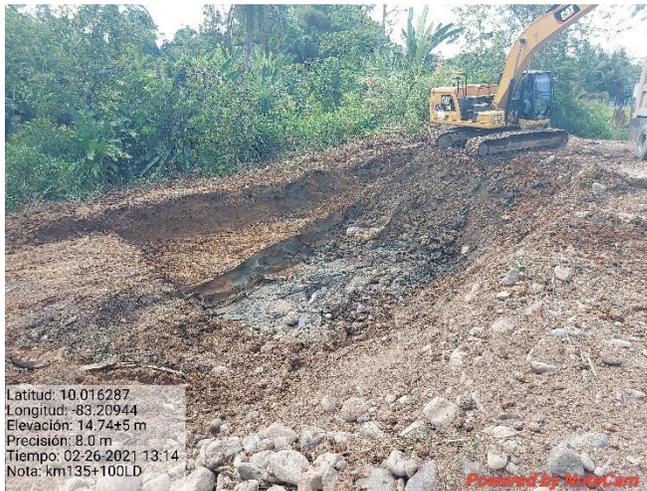
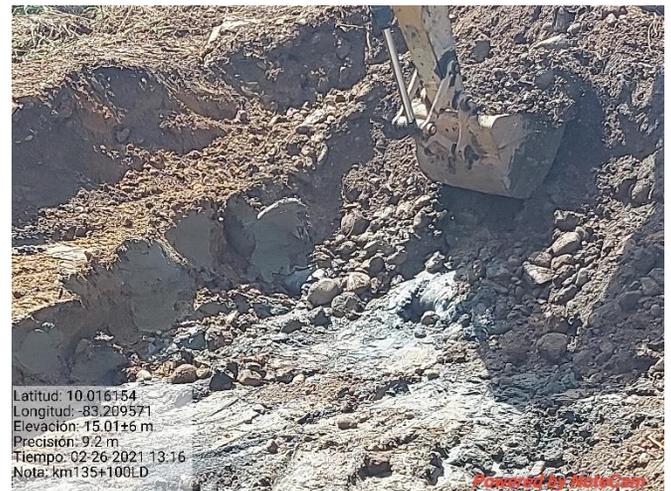
En este mismo tramo se realizaron excavaciones de la vía, del lado derecho, en el km 135+100, aledaño al río Toro. Se observó una primera capa arcillosa café anaranjado, con muy pocas rocas, posteriormente una capa grisácea arcillosa, sin material arqueológico presente.

Figura 16. Excavación en el km 135, lado derecho.

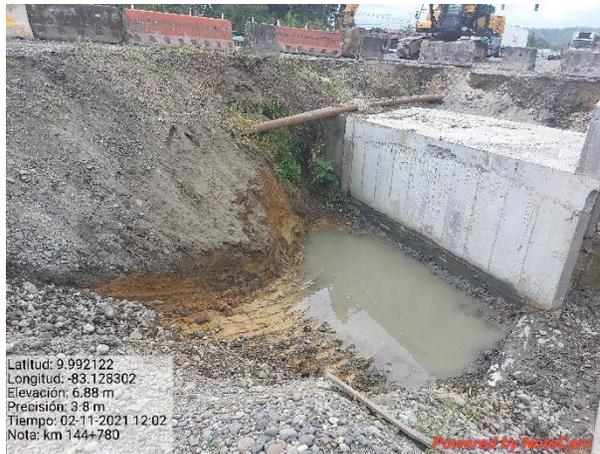
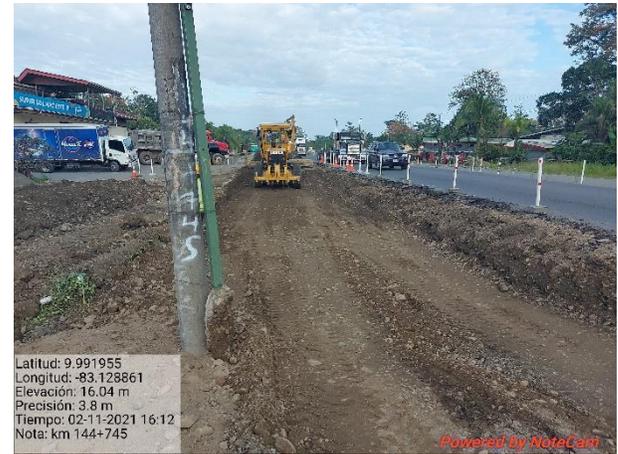
En este último tramo se inspecciono labores de limpieza en alcantarilla cuadrada, en el km 144, sobre el cruce de Liverpool. En este lugar se realizará un relleno para nivelar la vía, también se estuvieron realizando labores excavación, en ambas actividades no se reportó evidencia arqueológica.

Figura 17. Limpieza de alcantarilla cuadrada y labores de excavación en el km 144.

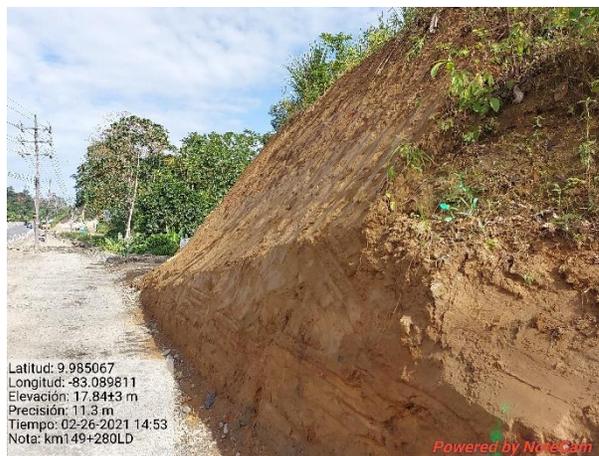
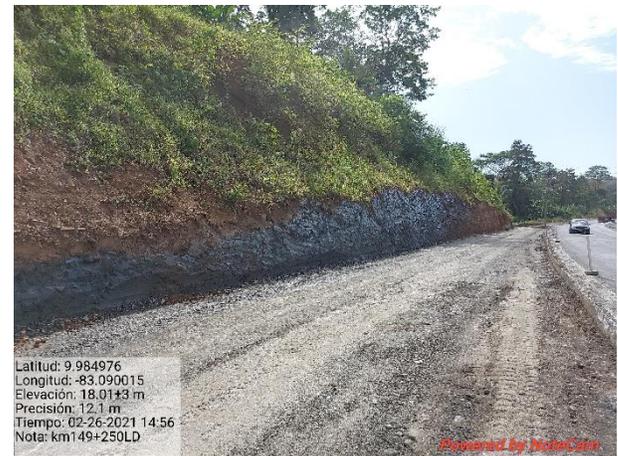
Por último, se estuvo inspeccionando trabajos realizados por la empresa Mecó en el km 149+250, durante la limpieza de un talud del lado derecho, se observo dos capas de distinta tonalidad, sin embargo, se trato de un solo estrado de arcilla arenosa, no se localizó evidencia arqueológica.

Figura 18. Inspección de excavación del talud.
