El Consorcio Supervisor RN32, mediante la Contratación Directa Internacional UER32-004-2017, es adjudicataria del contrato de servicios “Contratación de una Firma que brinde los Servicios de Consultoría al CONAVI para la Gestión del Proyecto: Diseño, Rehabilitación y Ampliación de la Ruta Nacional No. 32, Carretera Braulio Carrillo, Sección: Intersección Ruta Nacional No. 4 (Cruce Sarapiquí)-Limón”, promovido por el Consejo Nacional de Vialidad (CONAVI).

Descripción del proyecto.

El proyecto se encuentra ubicado entre la: Sección Cruce Ruta Nacional No. 32 y Ruta Nacional No.4, o sea entre los (Km 48+200) y Limón (Km 156+653), de la Provincia: 07 Limón.

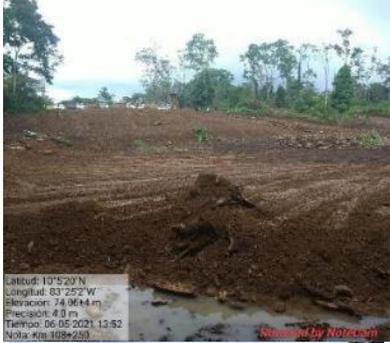
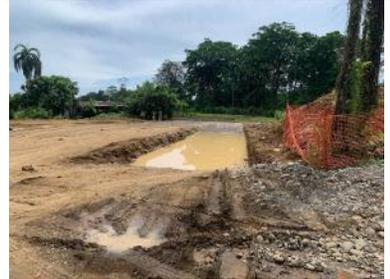
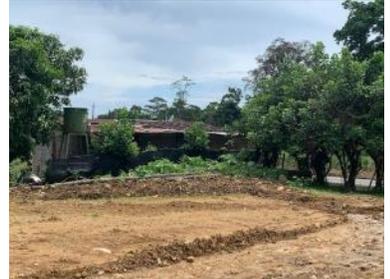
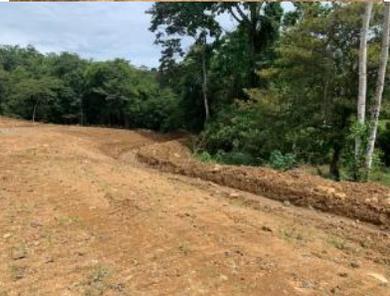
KM	Descripción	Registro fotográfico
108+250	<p>Se habilitó el uso de la escombrera con las medidas ambientales correspondientes, para el control de lodo y polvo. Se realizaron obras para el manejo de aguas y control de sedimentos. Se realizó un dique de material para evitar el arrastre de material hacia la zona de protección del río Hondo. Se realizó un paso con agua para el lavado de las llantas de las vagonetas antes de salir a la vía pública. Se observa que se han cubierto la base de algunos árboles con material. Se colocó sarán para reducir molestias a la casa vecina.</p>

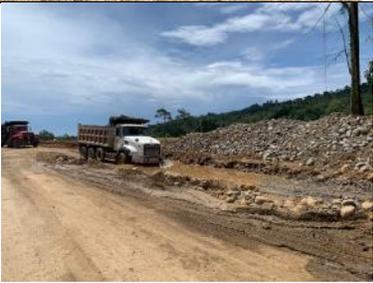
109+300	<p>Carece de obras para manejo de aguas pluviales. No hay obras para el control de sedimentos. Hay exceso de barro, el cual se ha estado deslizando por el talud hasta llegar a la zona con vegetación. Se realizó un paso con agua para el lavado de las llantas de las vagonetas antes de salir a la vía pública. Hay trozas de madera marcadas sepultadas en el lodo. Se observa que se han cubierto la base de algunos árboles con material.</p>

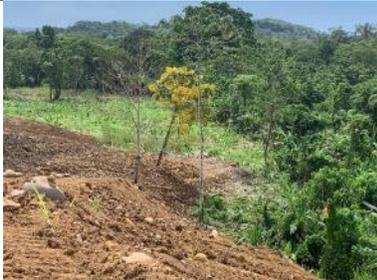
124+200	Falta mantenimiento de cunetas, compactación y conformación de taludes. Hay exceso de barro. Falta cabaña sanitaria.	-

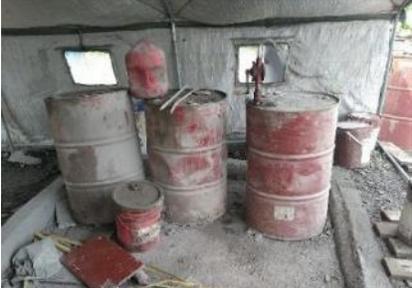
KM	Observaciones	Registro fotográfico
49	El polvo de piedra que se genera en el quebrador se emite al aire sin que haya medidas de control. Se observa como ese polvo se acumula en recipientes destinados a almacenar diésel.

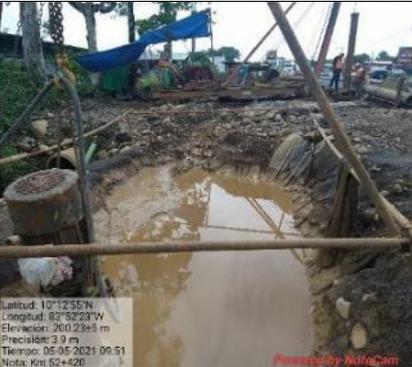
<p data-bbox="997 661 1409 737"> Latitud: 10°12'45"N Longitud: 83°54'21"W Elevación: 246.86+3 m Precisión: 3.8 m Tiempo: 05-05-2021 09:20 Nota: Planteo km 49 </p>
52+420	Se nota un buen manejo de lodo proveniente de las perforaciones. El lodo se canaliza hasta una fosa, impermeabilizada donde se recirculan hacia la perforación.

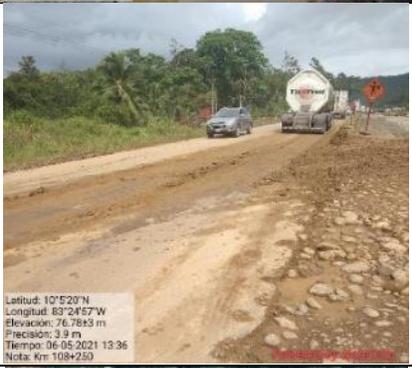
<p data-bbox="997 1104 1409 1157"> Latitud: 10°12'55"N Longitud: 83°52'23"W Elevación: 300.22+3 m Precisión: 3.9 m Tiempo: 05-05-2021 09:51 Nota: Km 52+420 </p>
108+250	Se ha reportado varias veces las condiciones en las que se encuentra la carretera frente a la escombrera k108. Es necesario eliminar esa cantidad de barro en la calle, que finalmente resulta en una condición muy peligrosa para los usuarios de la vía. Se reconoce los esfuerzos de la contratista, sin embargo deben intensificarse.

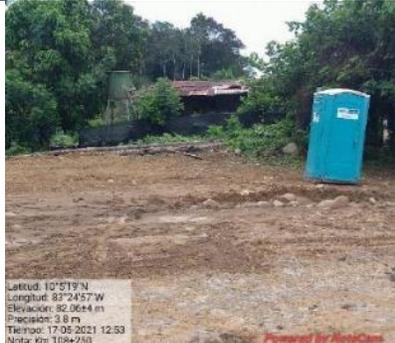
KM	Observaciones	Registro fotográfico
108+250	Como medida para control de polvo, se colocó un zarán alrededor de la casa de habitación que colinda con la escombrera en su sector oeste, a solicitud de la supervisión ambiental que identificó esta necesidad y por conversación con la propietaria que se quejó.

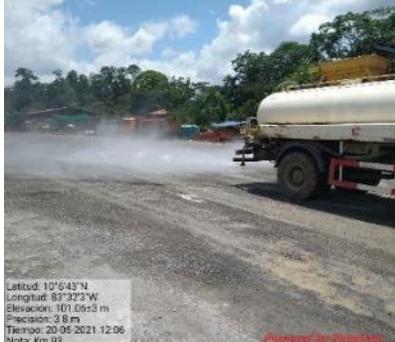
<p>Latitud: 10°5'19" N Longitud: 83°24'57" W Elevación: 52.9624 m Precisión: 3.0 m Tiempo: 17-05-2021 12:53 Nota: Km 108+250</p>
93	Se constata la aplicación de riego, en el plantel k93, para mitigar la generación de polvo en este centro de trabajo.

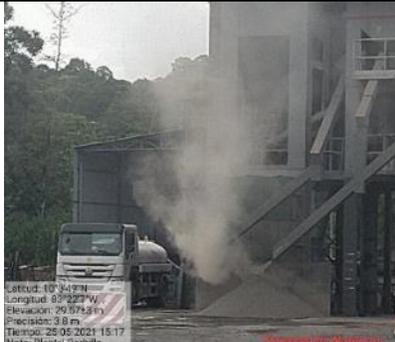
<p>Latitud: 10°6'43" N Longitud: 83°32'3" W Elevación: 101.0653 m Precisión: 3.0 m Tiempo: 20-05-2021 12:06 Nota: Km 93</p>
115	Se registra y documenta la cantidad de polvo que se genera y se emite a la atmósfera desde la planta de concreto ubicada en el plantel de Barbilla. Se ha solicitado revisar el estado de los filtros.

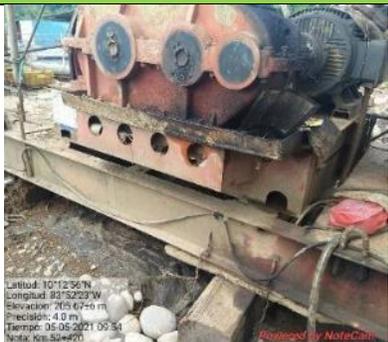
KM	Lado	Número	Observaciones	Registro fotográfico
52+420	I	8	La pilotera trabaja en buenas condiciones, se cumple el protocolo y no hay evidencia de contaminación en el suelo por derrames de aceite.

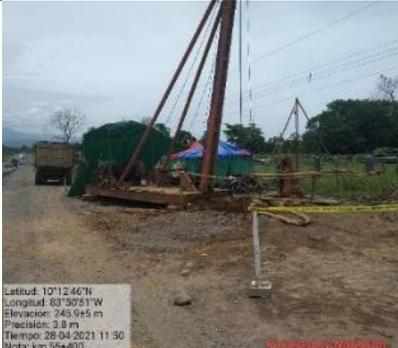
KM	Lado	Número	Observaciones	Registro fotográfico
55+400	I	SN	La pilotera se encuentra funcionando de manera aceptable según el protocolo de inspección de piloterías.

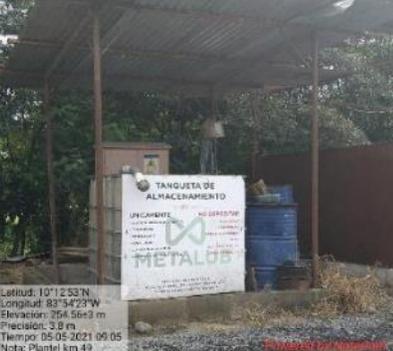
<p> Latitud: 10°12'51"N Longitud: 83°54'12"W Elevación: 253.6±5.0 m Precisión: 3.8 m Tiempo: 05-05-2021 08:58 Nota: Plantel km 49 </p>
49	Depósito para manejo de residuos peligrosos, no se observan derrames o fugas de material.

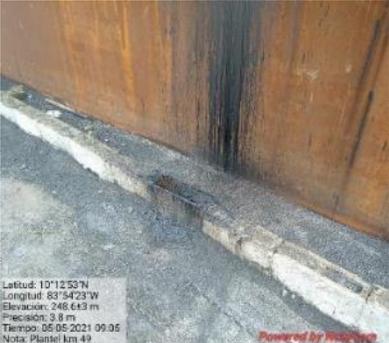
KM	Observaciones	Registro fotográfico
49	El depósito de emulsión presenta un goteo que está llegando hasta el suelo, cayendo fuera de la obra de contención. Se emite el reporte correspondiente para su atención.

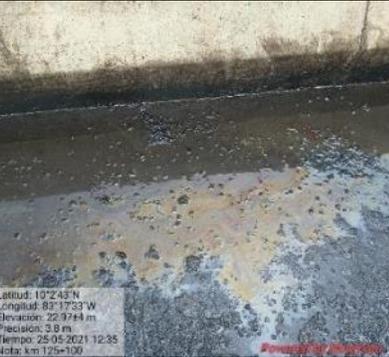
El manejo de sustancias peligrosas se ha mejorado, sin embargo, se siguen presentando incumplimientos puntuales. El evento más significativo se reporta en Río Chirripó, debido a una falla en el protocolo del manejo de los residuos de emulsión asfáltica.

<p> <small> Latitud: 10°12'53"N Longitud: 83°54'23"W Elevación: 245.643 m Precisión: 3.8 m Tiempo: 05-05-2021 09:05 Nota: Plantel km 49 </small> </p>
125+100	Contaminación de agua pluvial, con emulsión asfáltica. Esta sustancia está siendo arrastrada por la escorrentía superficial hacia el río Chirripó.

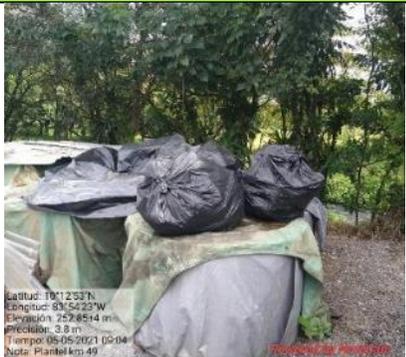
KM	Observaciones	Registro fotográfico
49	Los residuos ordinarios se recogen en bolsas y se mantienen listos para ser trasladados al k62

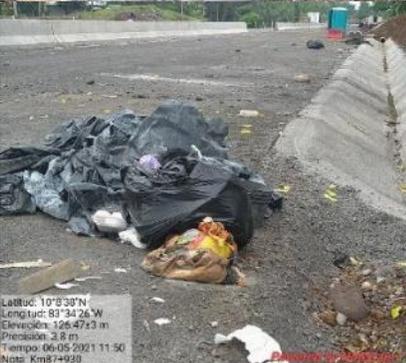
<p>Latitud: 10°12'53"N Longitud: 83°52'23"W Elevación: 252.8514 m Precisión: 3.3 m Tiempo: 05-05-2021 05:04 Nota: Plantel km 49</p>
87+930	En algunos casos las bolsas permanecen en el sitio mas tiempo del debido y son rotas por los animales domésticos, roedores, o aves carroñeras.

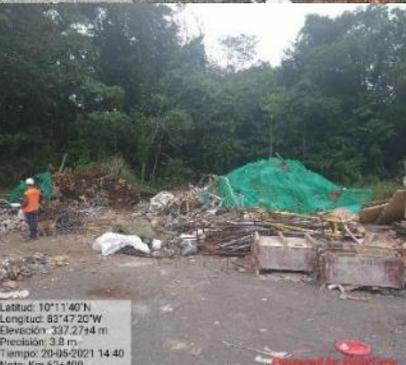
<p>Latitud: 10°8'38"N Longitud: 83°34'26"W Elevación: 126.4713 m Precisión: 3.5 m Tiempo: 06-05-2021 11:50 Nota: Km87+930</p>
62+400	Se debe aumentar la frecuencia con la que se retiran los residuos de construcción, se debe mejorar la separación y clasificación de ese tipo de residuos.

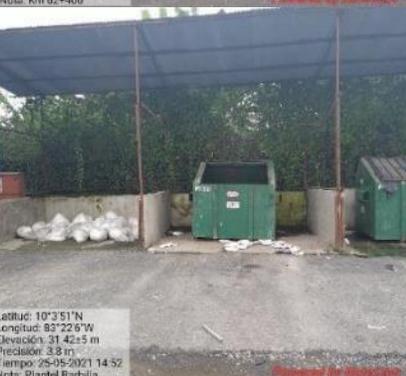
<p>Latitud: 10°11'40"N Longitud: 83°47'20"W Elevación: 337.2744 m Precisión: 3.3 m Tiempo: 20-05-2021 14:40 Nota: Km 62+400</p>
115	El centro de acopio del plantel de Barbilla, se encuentra limpio, en orden.

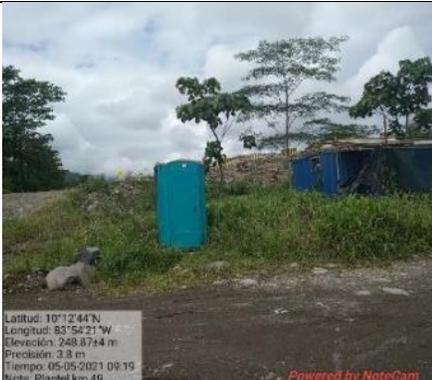
<small>Latitud: 10°12'53"N Longitud: 83°54'22"W Elevación: 2427.516 m Precisión: 3.3 m Tiempo: 05-05-2021 05:06 Nota: Plantel km 49</small>
49	Los frentes de trabajo cuentan con casetas sanitarias para el manejo de aguas residuales. Dos veces por semana se realiza la limpieza de estas unidades.

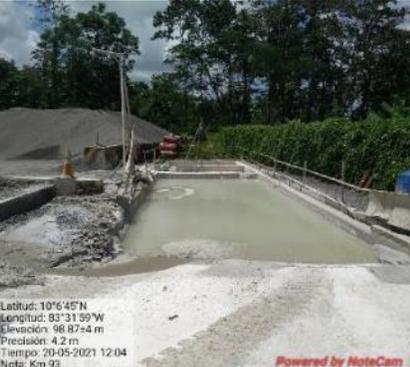
<p>Latitud: 10°11'44"N Longitud: 83°47'37"W Elevación: 332.1943 m Precisión: 3.8 m Tiempo: 20-05-2021 14:49 Nota: Km 62+400</p>
93	El agua residual generada al lavar los tanques de las mezcladoras de concreto se colecta en un sistema de sedimentadores. El agua de la tercera pila se reutiliza en la limpieza de los tanques.

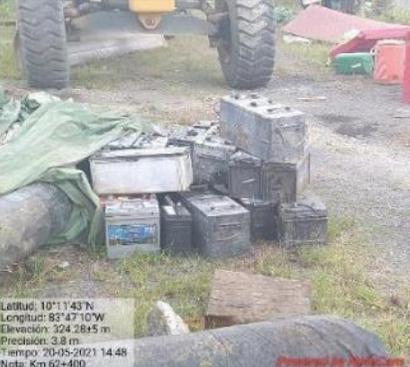
<p>Latitud: 10°12'56"N Longitud: 83°52'23"W Elevación: 199.274 m Precisión: 3.8 m Tiempo: 05-05-2021 10:02 Nota: Km 52+420</p>
62	Se reporta el acopio de baterías en mal estado en un área que no es apta para el depósito de residuos peligrosos.

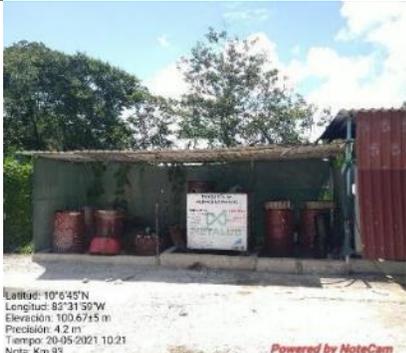
Km	Observaciones	Registro fotográfico
93	El sitio de acopio de residuos peligrosos se mantiene en buen estado, no se observan derrames de sustancias.

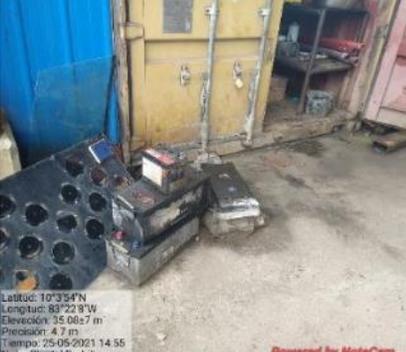
<p>Latitud: 10°5'45"N Longitud: 83°31'59"W Elevación: 100.67±5 m Precisión: 4.2 m Tiempo: 20-05-2021 10:21 Nota: Km 93</p> <p>Powered by NoteCam</p>
115	Se reporta baterías en mal estado que deben ser depositadas en un espacio para residuos peligrosos.

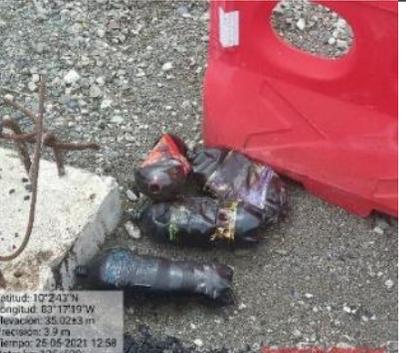
<p>Latitud: 10°3'54"N Longitud: 83°22'8"W Elevación: 35.06±7 m Precisión: 4.7 m Tiempo: 25-05-2021 14:55 Nota: Plantel Barbilla</p> <p>Powered by NoteCam</p>
125+520	Recipientes utilizados para manejo de emulsión. Estos recipientes no se encuentran ni rotulados ni cuentan con identificación de la sustancia que contenían. Fueron dejados en el lado derecho del puente sobre Rio Chirripó.

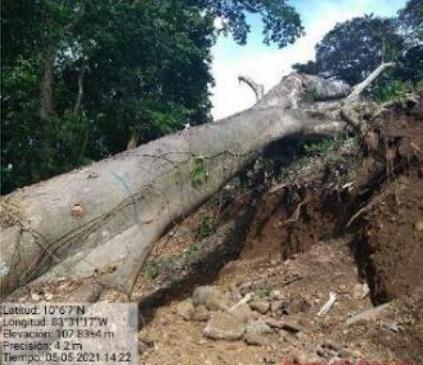
<p> Latitud: 10°37'N Longitud: 83°31'19"W Elevación: 105.43±7 m Precisión: 7.0 m Tiempo: 05-05-2021 14:17 Nota: Km 95+550 </p>
95+530	Se reporta una troza comercial de Chilamate, que fue dejada en el sitio. Esta madera debe ser transportada al patio de acopio designado por ACLAC.

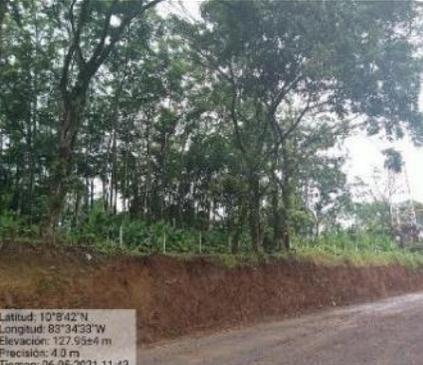
<p> Latitud: 10°67'N Longitud: 83°31'17"W Elevación: 107.83±6 m Precisión: 4.2 m Tiempo: 05-05-2021 14:22 Nota: Km 95+530 </p>
87+660	Se reportan los árboles que han quedado en condición muy vulnerable y de alto riesgo para los trabajadores, equipos, maquinaria y usuarios de la vía, debido al corte vertical y la proximidad de estos árboles al borde.

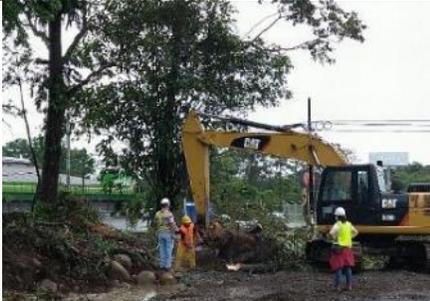
KM	Observaciones	Registro fotográfico
62+540	Se realiza la corta de árboles ubicados en k62+540, en este sitio se había elaborado una NC por la ausencia de marcas y el envío de información errada al SINAC ACTo. La situación fue subsanada y finalmente se procedió a cortar los árboles.

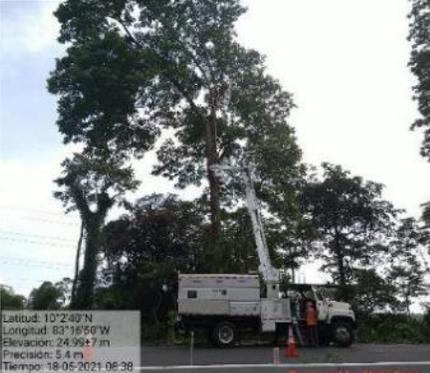
<p data-bbox="976 552 1110 632"> Latitud: 10°12'10"N Longitud: 83°47'6"W Elevación: 300.55m m Precisión: 3.8 m Tiempo: 13-05-2021 09:04 Nota: km: 62+540 </p>
126+440	Se realiza la corta de árboles en k 126, utilizando equipo especializado, debido a la cercanía de líneas de distribución y telecomunicaciones.

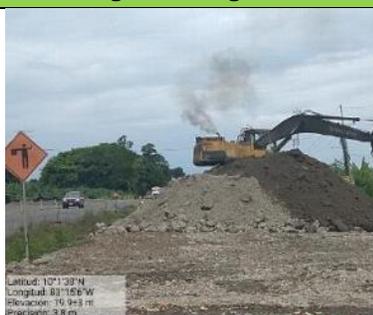
KM	Descripción	Registro fotográfico
130+250	Se reporta exceso de emisión de humo en la excavadora marca volvo, ubicada en k130. Se insiste en el tema de mantenimiento preventivo de la maquinaria.

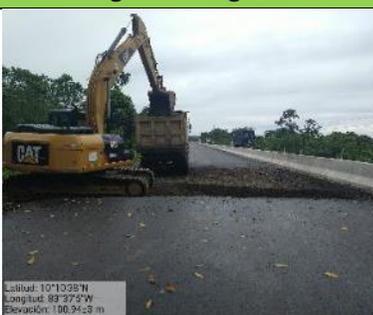
KM	Descripción	Registro fotográfico
81+780	Se inicia la excavación para habilitar el paso de fauna exclusivo. Esta obra no se concluyó finalmente se volvió a tapar la excavación sin habilitar el paso de fauna a la espera de decisiones definitivas.

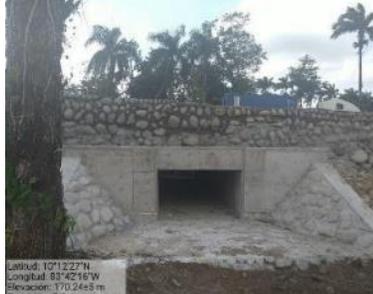
<p> Latitud: 10°10'35"N Longitud: 83°27'5"W Elevación: 100.94+3 m Precisión: 3.8 m Tiempo: 06.05.2021 11:20 Nota: Km 81+780 </p>
71+410	Se concluyó la construcción del paso de fauna exclusivo en k71.
