**CONTRATACIÓN DE UNA FIRMA QUE BRINDE LOS SERVICIOS
DE CONSULTORÍA AL CONAVI PARA LA GESTIÓN DEL PROYECTO:
DISEÑO, REHABILITACIÓN Y AMPLIACIÓN DE LA RUTA NACIONAL N°32,
CARRETERA BRAULIO CARRILLO, SECCIÓN: INTERSECCIÓN RUTA
NACIONAL N°4 (CRUCE SARAPIQUÍ)-LIMÓN**

**INFORME MENSUAL
CACISA-CR-INF-SUP-RN32-2021-0036
DEL 01 AL 30 DE JUNIO DEL 2021**

CONSORCIO SUPERVISOR CACISA-CAMACHO & MORA

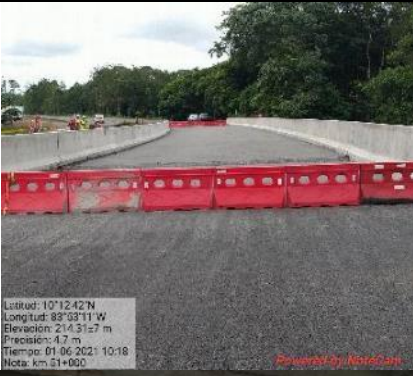
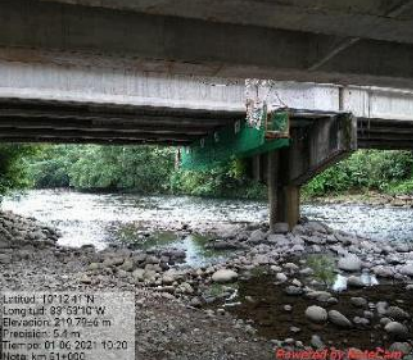
#	Obra	Observaciones	Registro fotográfico
1	Río Corinto 51+000	El proceso constructivo está prácticamente concluido. Se realizan algunos trabajos de reparaciones, hay poco personal y se manejan cantidades mínimas de sustancias químicas, combustibles, equipos y herramientas. Rama IV realiza trabajos de restauración en la estructura antigua. Este puente se mantiene en operación.

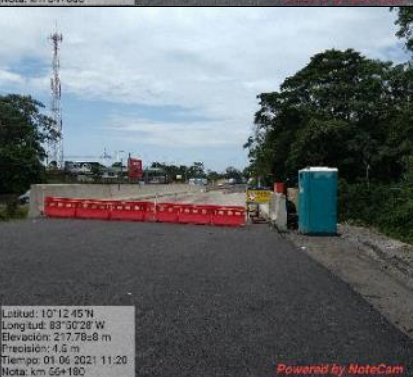
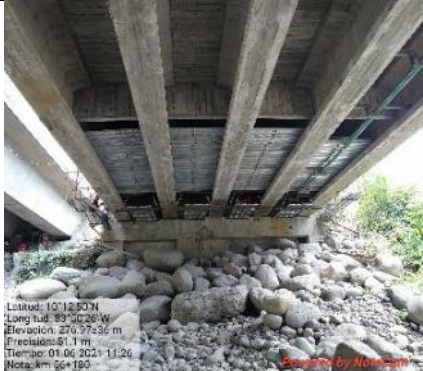
3	Río Blanco 56+187	El proceso constructivo está prácticamente concluido. Se realizan algunos trabajos de reparaciones, hay poco personal y se manejan cantidades mínimas de sustancias químicas, combustibles, equipos y herramientas. Aún quedan residuos ordinarios pendientes de recoger. Rama IV realiza trabajos de restauración en la estructura antigua. Este puente se mantiene en operación

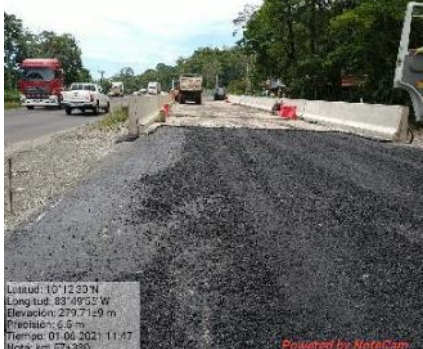
<p>Latitud: 10°12'50"N Longitud: 83°40'26"W Elevación: 270.77±3.36 m Precisión: 6.1 m Tiempo: 01/06/2021 11:26 Nota: km 66+180</p>
4	Rio Danta 57+330	Se realizan trabajos de colocación de asfalto en la rampa de aproximación. No hay trabajos en la estructura del puente, propiamente dicha.

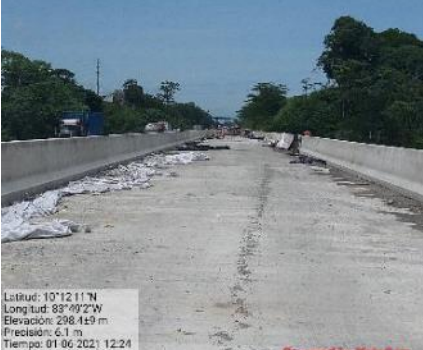
<p>Latitud: 10°12'33"N Longitud: 83°49'52"W Elevación: 279.71±9 m Precisión: 6.5 m Tiempo: 01/06/2021 11:47 Nota: km 57+330</p>
5	Rio Toro Amarillo 59+840	Los trabajos en el puente se encuentran prácticamente concluidos, Aun quedan algunos residuos y materiales pendientes de recogerse. Hay personal, equipos y mínimo de maquinaria trabajando en el puente.

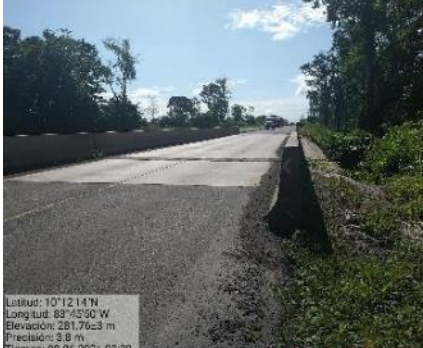
<p>Latitud: 10°12'11"N Longitud: 83°49'22"W Elevación: 296.1±9 m Precisión: 6.1 m Tiempo: 01/06/2021 12:24 Nota: km 59+120</p>
6	Rio Molinos 64+880	Puente habilitado para ser utilizado.

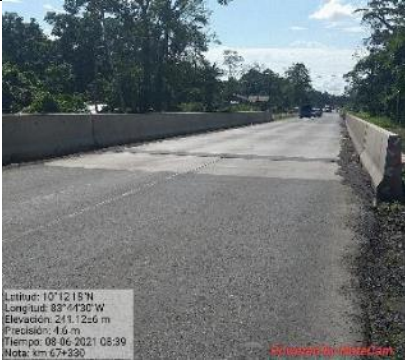
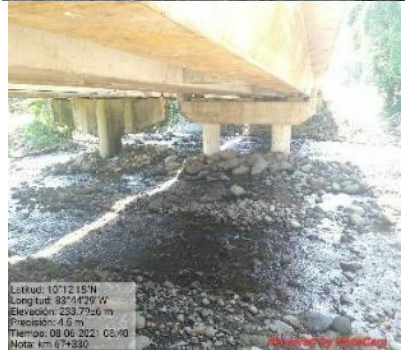
#	Obra	Observaciones	Registro fotográfico
7	Río Jiménez 67+336	Puente en operación, el cauce activo se encuentra habilitado, libre de obstáculos.

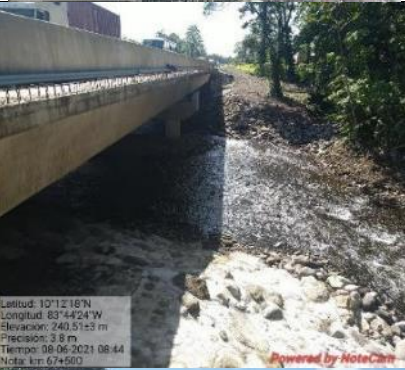
<p> Latitud: 10°12'15"N Longitud: 83°42'29"W Elevación: 233.736 m Precisión: 4.0 m Tiempo: 08-06-2021 08:40 Nota: km 67+330 </p>
8	Río Roca 67+508	Puente en operación. El cauce se encuentra libre de obstáculos. No se encuentran residuos pendientes de recoger.

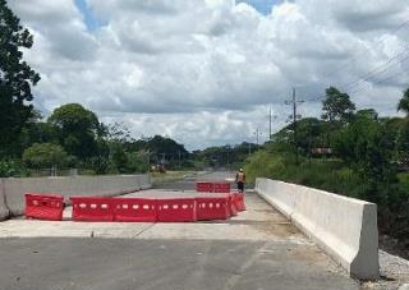
#	Obra	Observaciones	Registro fotográfico
10	Río Guacimito 74+050	Se realizan algunos trabajos de reparaciones, hay poco personal y se manejan cantidades mínimas de sustancias químicas, combustibles, equipos y herramientas

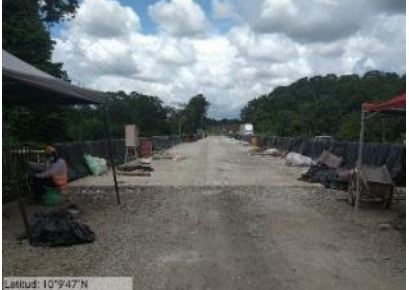
13	Río Destierro 84+300	Hay equipos, personal y maquinaria trabajando en el sitio, se está colocando la armadura de las barandas, se mantiene habilitado un área de descanso y alimentación para el personal. Falta orden y aseo, hay residuos pendientes de recoger.

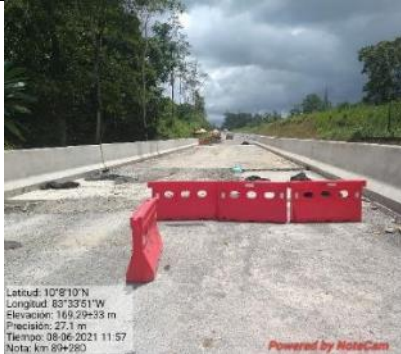
#	Obra	Observaciones	Registro fotográfico
14	Río Dos Vueltas 89+280	Los trabajos en el puente se encuentran prácticamente concluidos. No hay equipos, personal ni maquinaria en el sitio. Hay residuos ordinarios pendientes de recoger.

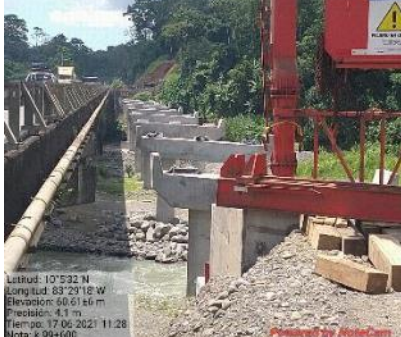
17	Río Pacuare 99+668	Se trasladó la grúa para la colocación de vigas, se iniciará con el proceso. Hay equipos, personal, maquinaria, insumos en el sitio. Se habilitó un sitio de almacenamiento temporal de materiales e insumos.

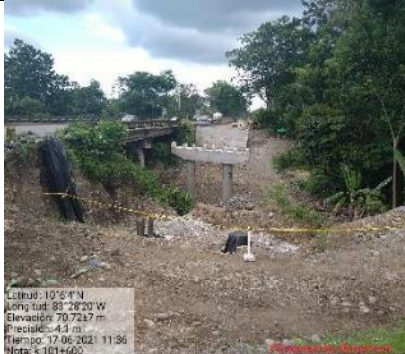
#	Obra	Observaciones	Registro fotográfico
18	Río Pacuarito 101+586	Se está realizando trabajos en los pilotes, hay equipos, personal, maquinaria un área de descanso y cabañas sanitarias.

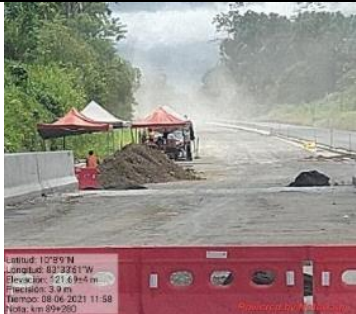
KM	Observaciones	Registro fotográfico
89+280	Se reporta cortinas de polvo que se levantan durante los trabajos de preparación de base estabilizada para imprimación. No afectan casas de habitación, pero si reducen la visibilidad en carretera.

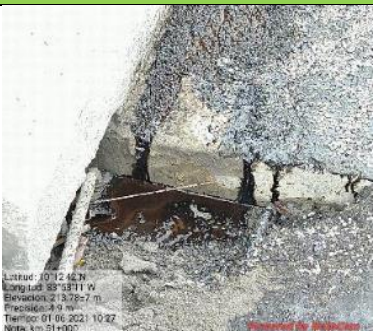
KM	Observaciones	Registro fotográfico
51+000	Se ha reportado derrames de emulsión asfáltica sobre algunos ríos durante la colocación de asfalto sobre los puentes. Se debe mejorar significativamente el manejo de estas sustancias y tomar las previsiones del caso dado el incremento en la frecuencia e intensidad de las lluvias.

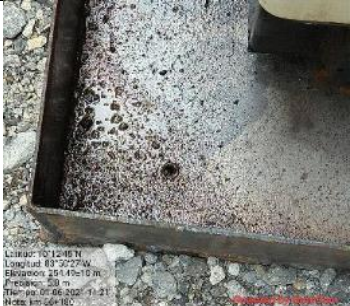
KM	Observaciones	Registro fotográfico
56+180	Se reporta un generador de Rama IV colocado sobre una bandeja de contención que presenta un orificio por donde se sale el aceite o el combustible que intenta contener.

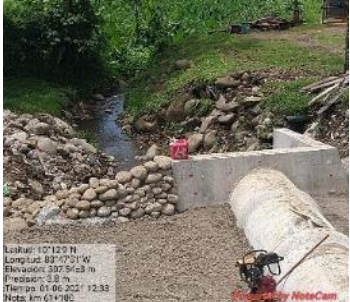
<p> <small> Latitud: 10°12'45" N Longitud: 89°22'27" W Elevación: 2514.5610 m Precisión: 3.5 m Tiempo: 01/06/2021 11:21 Nota: km 56+180 </small> </p>
61+180	Los recipientes con combustibles deben colocarse en una superficie estable, segura. Se aprecia en la fotografía como está colocado sin bandeja de contención y en el cabezal de salida de una alcantarilla, justo sobre el cuerpo de agua.

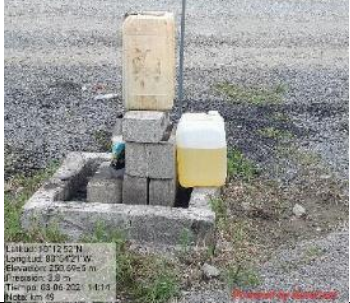
<p> <small> Latitud: 10°12'20" N Longitud: 89°17'51" W Elevación: 2307.5623 m Precisión: 3.5 m Tiempo: 01/06/2021 12:33 Nota: km 61+180 </small> </p>
K49	Se sustituye el uso de diesel por aceite vegetal para impregnar las compuertas de la góndola de las vagonetas que transportan asfalto. Esto es para evitar que se peguen.

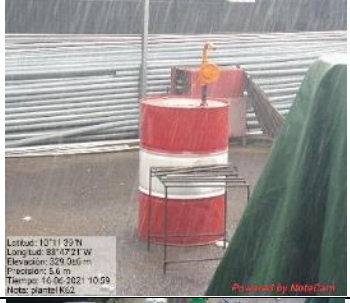
K62	Se reporta mal manejo de sustancias peligrosas, el estañon con aceite hidráulico se ha dejado a la intemperie, expuesto a la lluvia lo que genera contaminación que va hacia los drenajes.

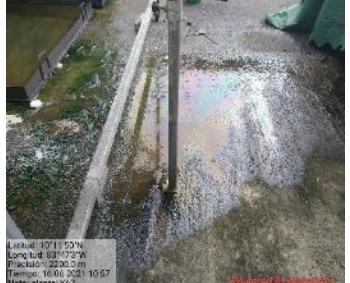
<p> <small> Latitud: 10°11'50" N Longitud: 89°17'21" W Elevación: 2291.0925 m Precisión: 3.5 m Tiempo: 16/06/2021 10:59 Nota: planta K62 </small> </p>
K62	Manchas de aceite siendo arrastradas por la escorrentía, esto debido a los derrames de aceite que suceden durante el trasvase.

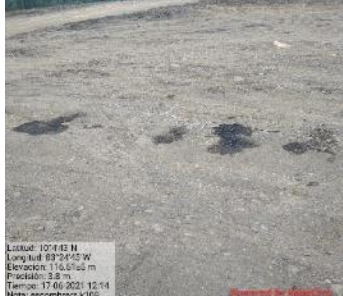
KM	Observaciones	Registro fotográfico
109+000	Derrame de aceite en la escombrera k109. Se reportó la situación, pero no se obtiene ninguna respuesta. La evidencia de la atención a este evento debería estar detallada en el informe mensual ambiental que envía el contratista

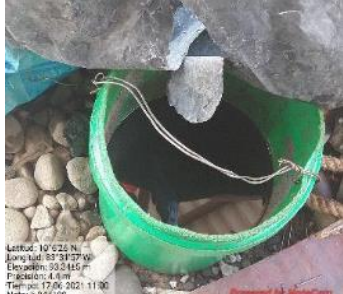
94+100	Recipientes utilizados para transportar aceite, usado como desmoldante. Carece de bandejas de contención, no tiene tapa ni se encuentra etiquetado.

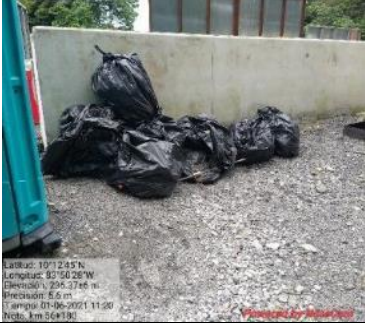
KM	Observaciones	Registro fotográfico
56+180	Acumulación de residuos ordinarios en un frente de trabajo aun activo, sin embargo se nota que se han estado acumulando por varias semanas.

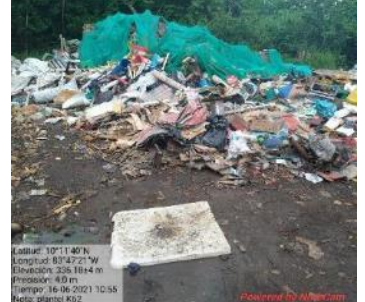
K62	El centro de acopio del plantel en el k62, requiere mayor orden, se ha intentado separar los materiales valorizables, sin embargo hay una mezcla de todo.

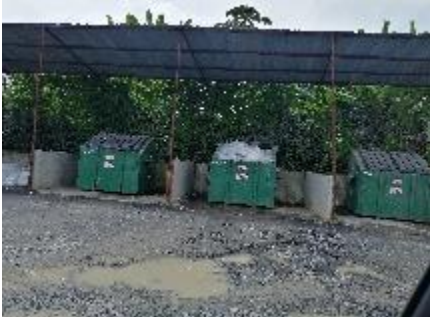
KM	Observaciones	Registro fotográfico
115+200	Se nota una mejora en la frecuencia de recolección con lo que se produce un mayor orden en el centro de acopio.

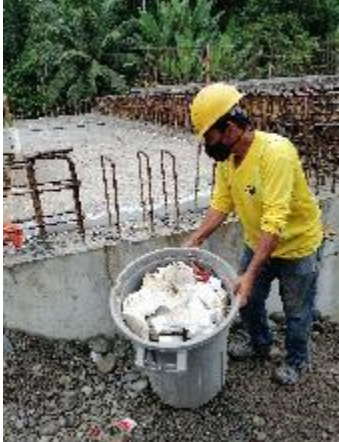
141+288	En río Madre se realizó limpieza de residuos propios del proceso constructivo.

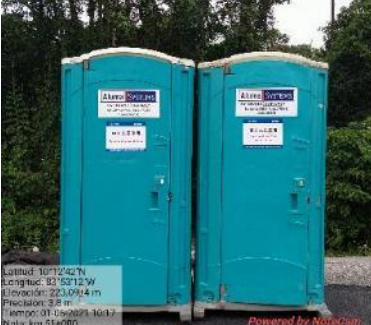
Km	Observaciones	Registro fotográfico
51+000	Se mantienen en los diferentes frentes de trabajo, reciben mantenimiento semanalmente por Aluma System.

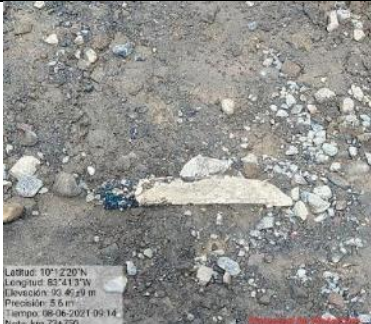
Km	Observaciones	Registro fotográfico
73+750	Se reporta regueros de grasa en el cauce del río Guácimo, donde está trabajando la excavadora. Se debe mejorar la capacitación al personal respecto al manejo de sustancias peligrosas y el procedimiento apropiado para engrasar las máquinas.

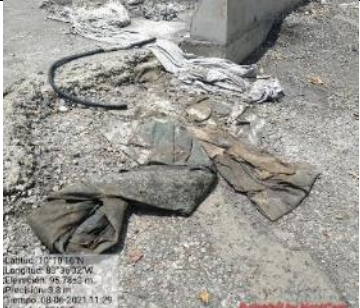
Km	Observaciones	Registro fotográfico
83+000	Se han dejado lonas impregnadas con emulsión y asfalto, estas deben disponerse como residuos peligrosos y resguardar la documentación de la correcta disposición de este tipo de residuos.

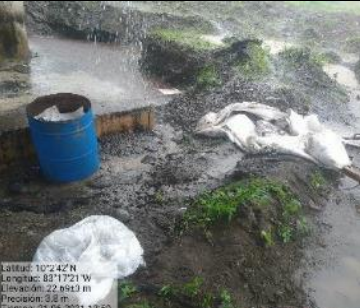
<p> <small> Latitud: 10°24'27"N Longitud: 83°30'33"W Elevación: 10,584.4 m Precisión: 3.3 m Tiempo: 03-06-2021 11:43 Ruta: km 84+300 </small> </p>
Chirripo K125+309	Se debe disponer adecuadamente de esos residuos contaminados con emulsión bituminosa.

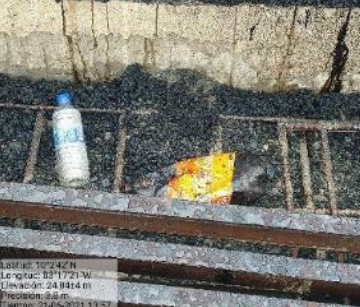
Chirripo K125+309	Se reporta el uso de envases no estandarizados para el manejo de sustancias peligrosas. Estos recipientes aun conservan el etiquetado original de la bebida. Deben estar rotulados como corresponde.

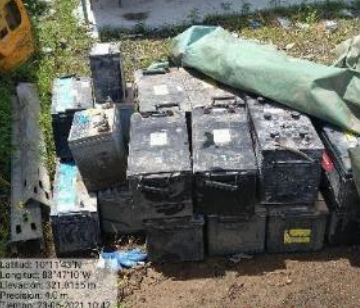
<p> <small> Latitud: 10°24'27"N Longitud: 83°17'21"W Elevación: 24,844 m Precisión: 3.3 m Tiempo: 21-05-2021 13:57 Ruta: Ro Chirripo </small> </p>
K62	Se reporta mal manejo de residuos peligrosos, las baterías en mal estado deben estar colocadas en un sitio especialmente dispuesto para tal fin y gestionarse como un residuo peligroso, guardando la documentación que respalde el debido manejo de estos residuos.

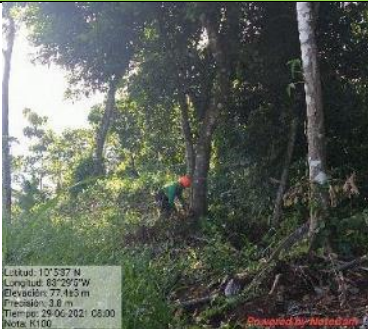
KM	Observaciones	Registro fotográfico
K100+000	Se encarga a la empresa Ecoterra, el proceso de tala de árboles en el km 100. La madera se transporta al patio autorizado en La Alegría y los residuos van a escombrera.

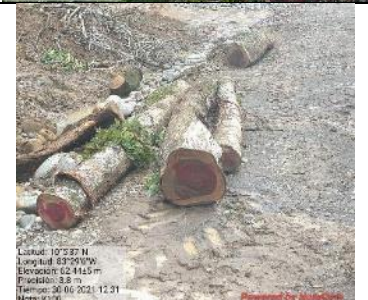
<p>Coord: 10°53'7" N Longitud: 62°29'5" W Elevación: 77.4 m Precisión: 3.0 m Tiempo: 25/06/2021 08:00 Nota: K100</p>
K100	Se documenta el transporte de madera al patio autorizado. Se recomienda a CONAVI solicitarle al regente forestal la documentación que respalda la entrega oficial de madera y el informe al SINAC en un plazo no mayor a 30 días contados a partir del 29 de junio.

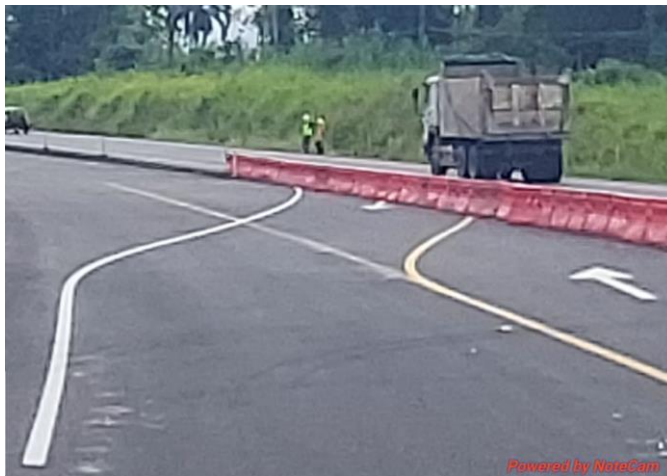
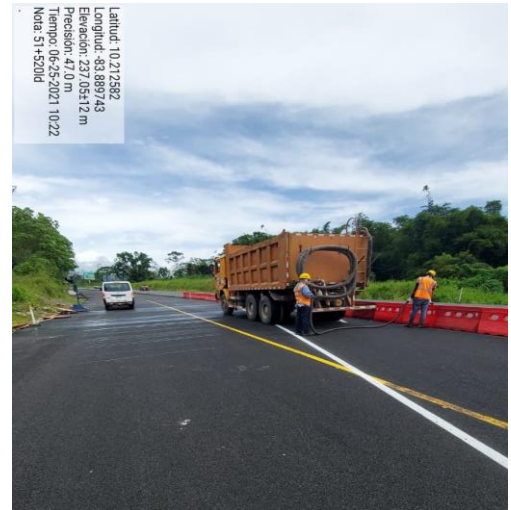
Figura 1. Demarcación de la vía Km 50+530 y posterior llenado de barrera

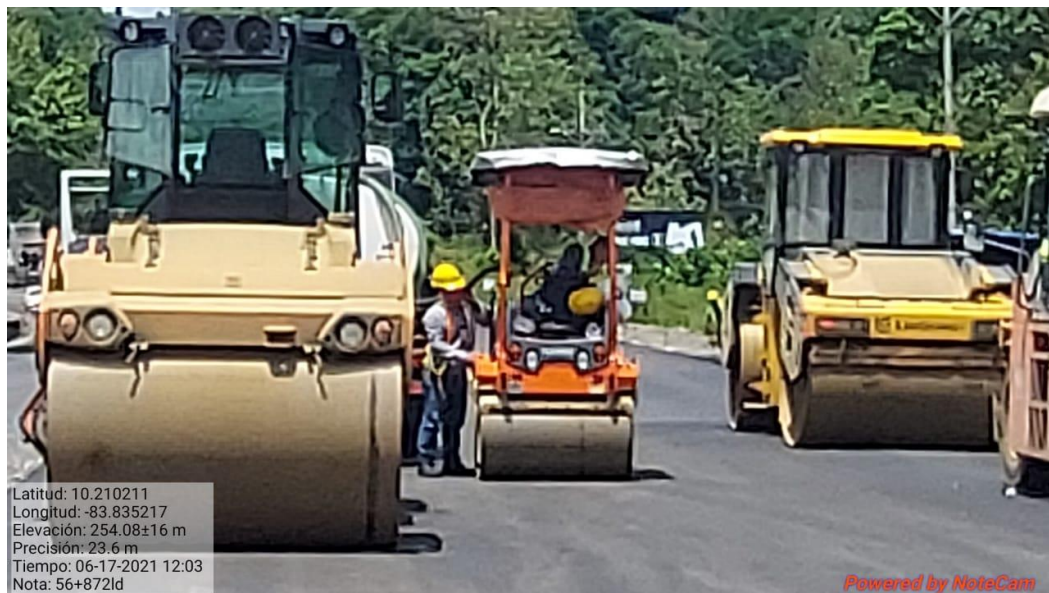
Figura 2. Compactación y trabajos finales en el sector del km 56

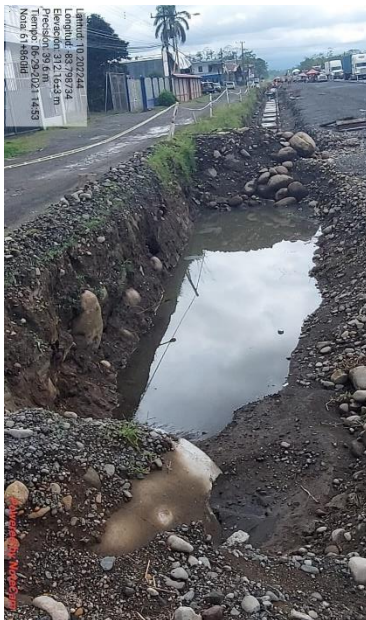
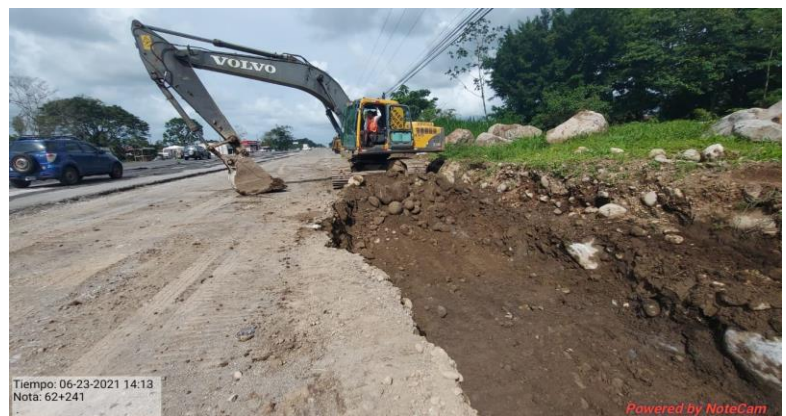
Figura 3. Trabajos en cunetas y desagües en km 61 y 62

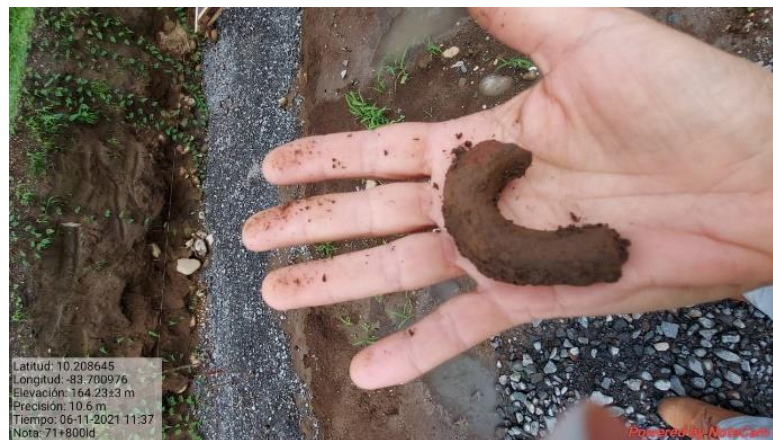
En este tramo se ha continuado con el monitoreo de las diversas tareas que se han desarrollado. En el km 71+800 se ubicó un fragmento de asa, sin embargo, no fue posible observar más restos arqueológicos por lo que fue un hallazgo fortuito en un sector donde los estratos parecen corresponder a un antiguo cauce de río.

Figura 4. Fragmento de asa en km 71+800 LD

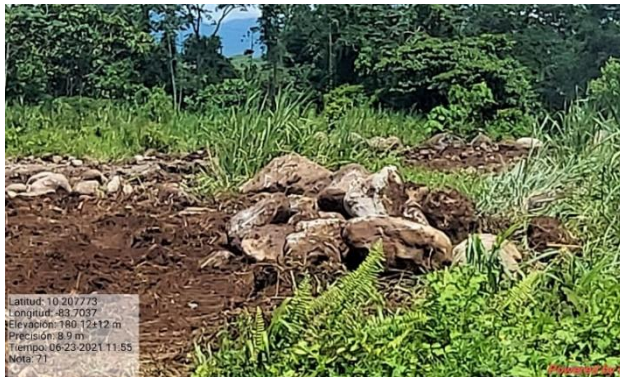
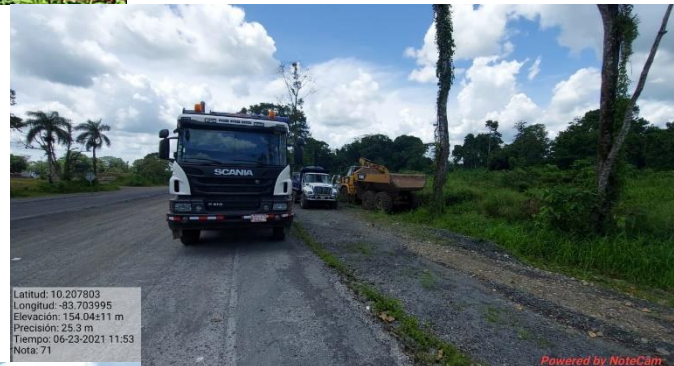
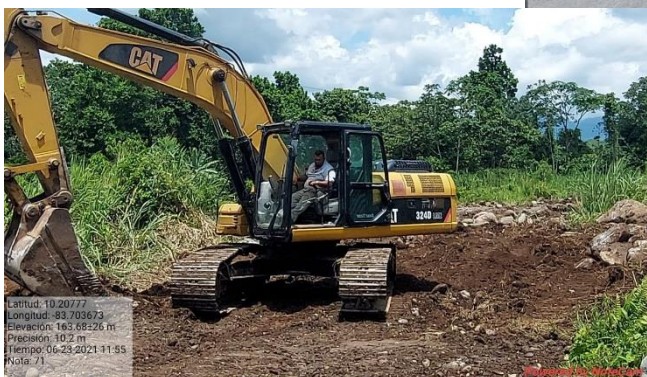
Cabe señalar que como parte de nuestras tareas de supervisión nos llamó la atención el trabajo de excavación en un terreno del km 71 ya que no se había efectuado ningún trabajo previo de arqueología. Sin embargo, el personal que se encontraba trabajando en el mismo nos informó que era propiedad privada. En el transcurso del mes se ha notado que continuaron con el trabajo y un día se me informó que vagonetas de CHEC estaban dentro del mismo terreno sacando material, al consultarlo con el encargado nos comunicó que efectivamente, ellos son del Quebrador Pacuare y que le estaban vendiendo directamente material a CHEC quien lo recogía en el lugar para llevarlo al puente del Chirripó. No obstante, después de pedir permiso para tomar algunas fotos las 4 vagonetas, el personal y la maquinaria (una excavadora y 2 máquinas más que no puedo identificar) se retiraron del lugar y no volvieron a trabajar.

Figura 5. Maquinaria trabajando en propiedad privada y retirada luego de que tomo fotos por reporte de vagonetas de CHEC en el lugar sacando material.

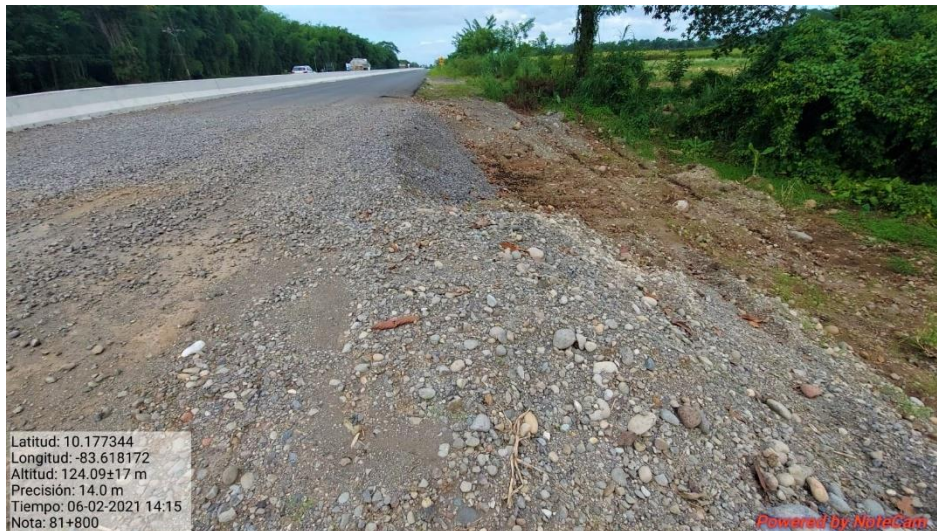
En el caso del km 81+800 frente a la EARTH, se ha continuado con los recorridos en esta área donde se estaba excavando para la construcción de un paso de fauna subterráneo, la tarea no se concretó y fue cerrado como se señaló en el informe del mes pasado, sin embargo, se nos dio aviso de que se había visto algunas personas en la parte baja adyacente donde aparentemente podrían estar buscando restos arqueológicos dada la cercanía con el sitio Las Mercedes. A pesar del monitoreo, no se pudo corroborar esta información.

Figura 7. Área de paso de fauna y posteriormente cerrada.

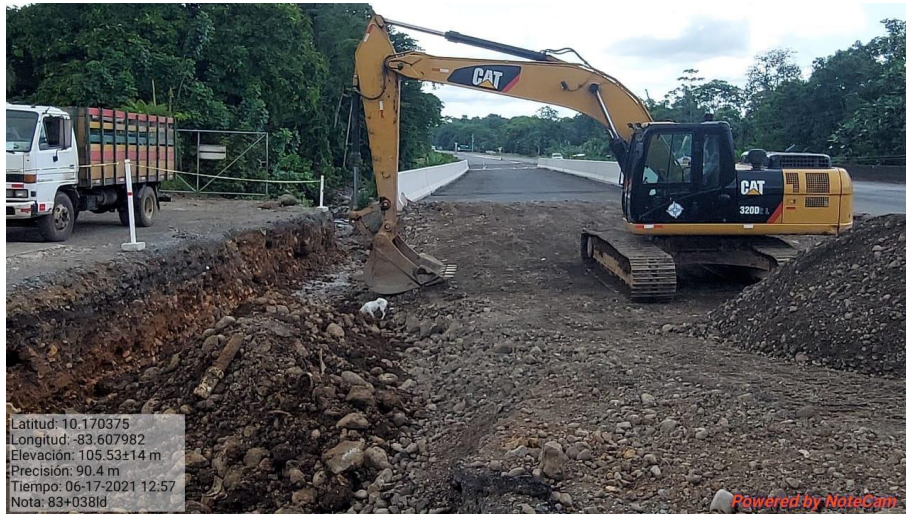
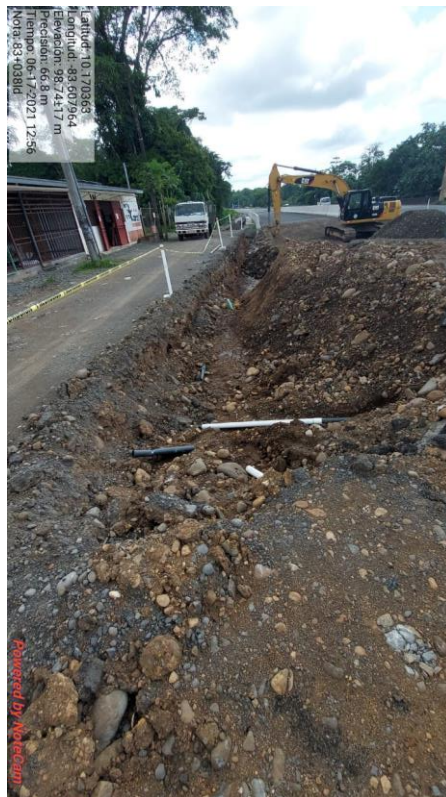
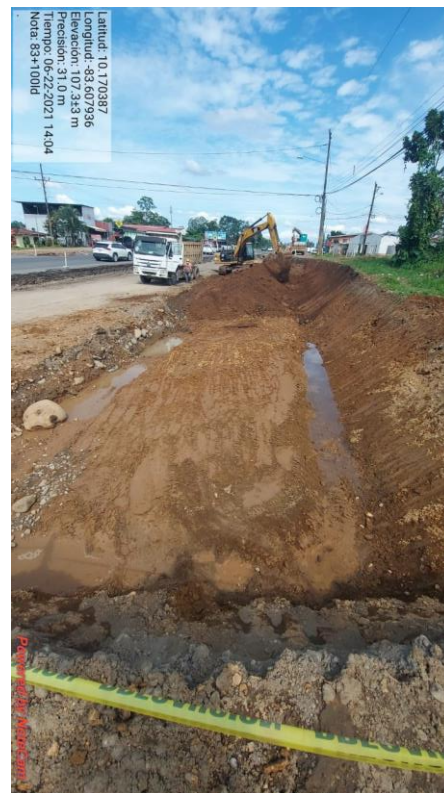
Figura 8. Diferentes momentos de excavación en km 83.

Se informó al personal de Salud Ocupacional sobre la presencia de personas mientras se realizan trabajos de excavación en un sector del km 83. Se encontraban sacando un tubo de metal, a pesar de pedirles salir del área, fue hasta que finalizaron con la extracción del tubo que acataron nuestra solicitud.

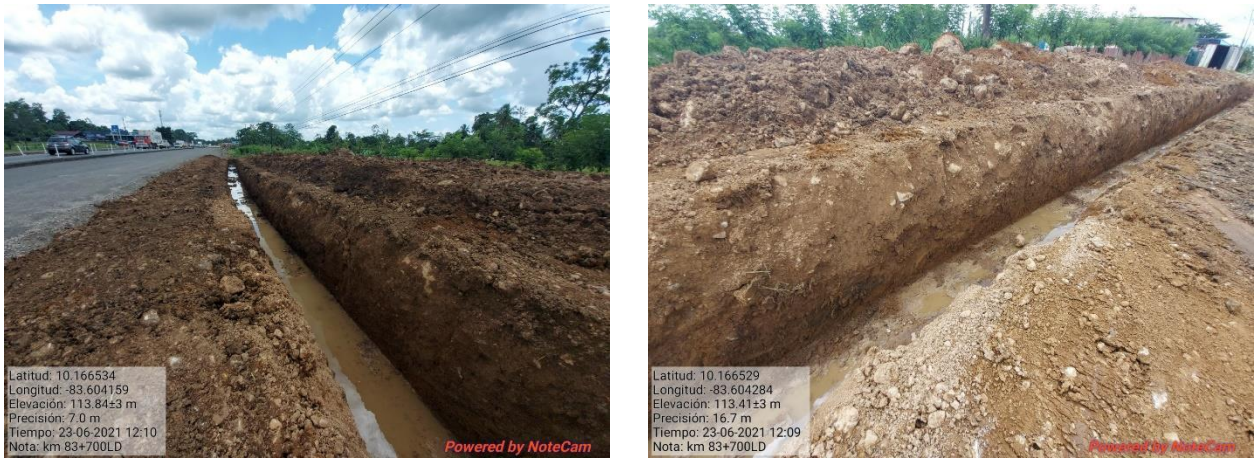
En este mismo km, en el 83+700, se estuvo efectuando el zanjeo del lado izquierdo de la vía para colocación de servicios públicos, el estrato observado es de coloración café naranja con bastantes rocas angulares, no se registró material arqueológico.

Figura 10. Zanjeo para colocación de servicios públicos.

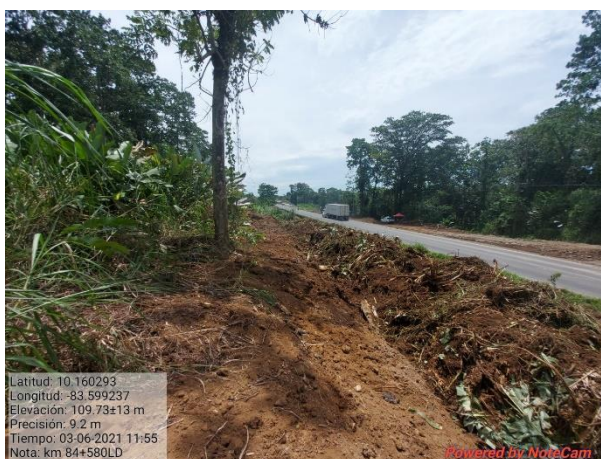
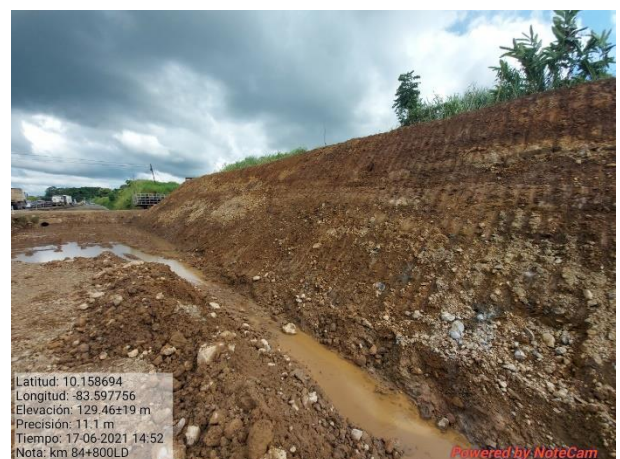
Para este tramo se estuvieron realizando en general bastantes actividades de excavación. En el km 84 se estuvo inspeccionando la excavación de un talud justo después del puente del Río Destierro. Los estratos observados son de color café oscuro, con algunas intrusiones de capas de rocas suaves

como lutitas y areniscas.

Figura 11. Revisión de perfiles de excavación.

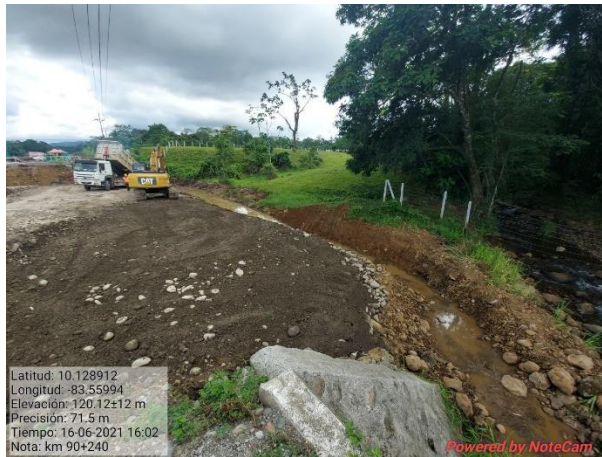
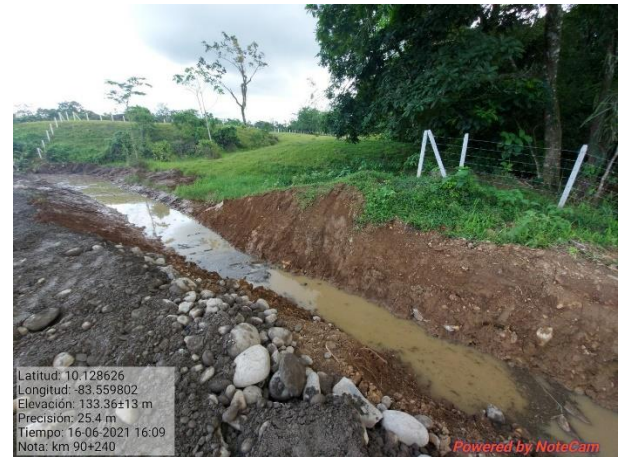
En el km 90 del lado derecho, aledaño a la quebrada Herediana, se estuvieron realizando excavaciones para realizar una alcantarilla y desaguar una pequeña laguna de finca, usada para ganado. El estrato observado aquí fue de color café, con algunas rocas y sin ningun tipo de material arqueológico.

Figura 12. Excavación de alcantarilla lado derecho km 90.

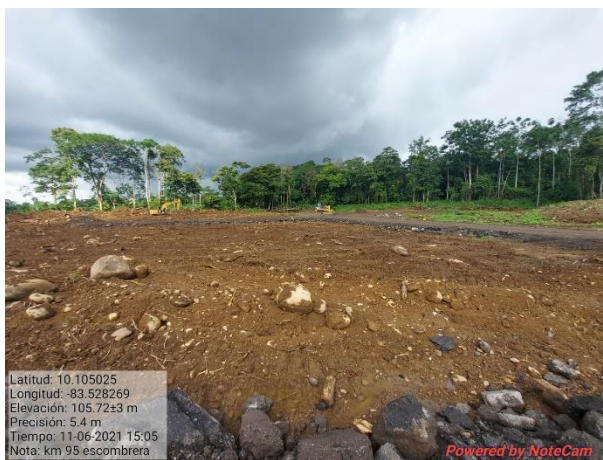
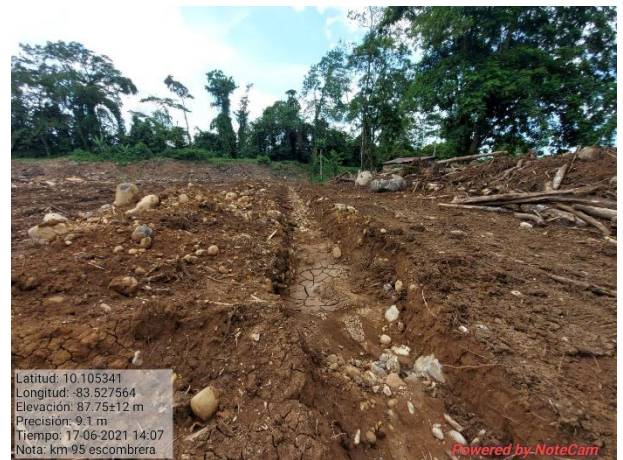
En el km 95, del lado izquierda, muy cercano al Río Reventazón, se estuvo inspeccionando las excavaciones en un terreno seleccionado para escombreras. El terreno presenta mucho material rocoso, la tierra es de coloración café oscura, no se localizo evidencia arqueológica.

Figura 13. Inspección de escombrera km 95.

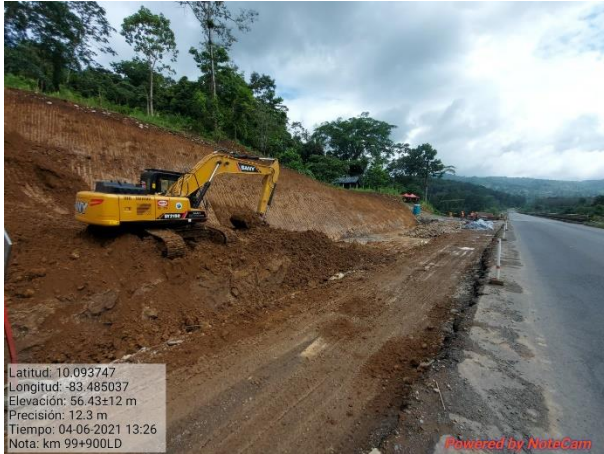
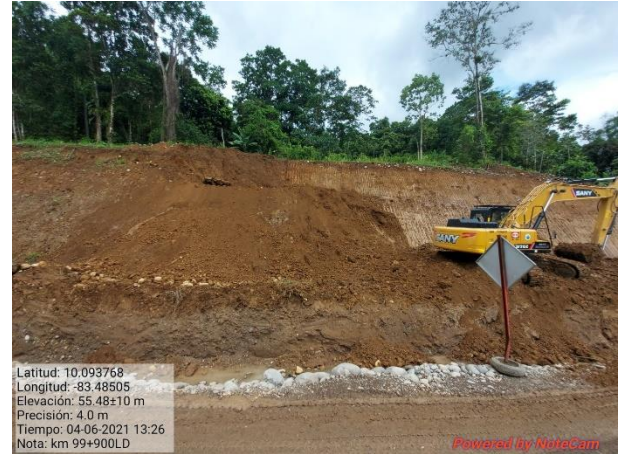
Mas adelante en el km 99+900 se estuvo monitoreando la excavación de un talud del lado derecho, el estrato observado es de coloración café naranja con pocas rocas, no se detecto material arqueológico.

Figura 14. Excavación del talud km 99.

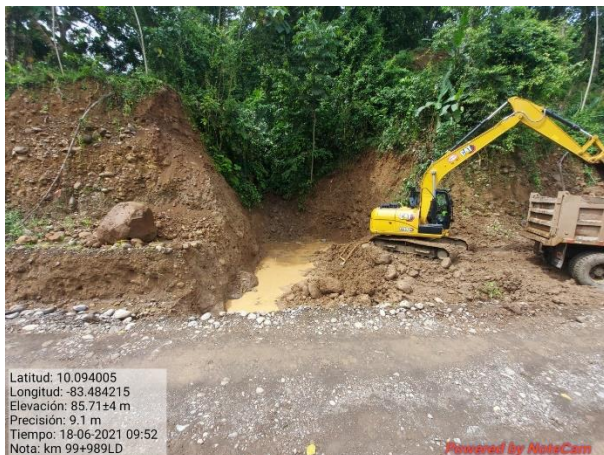
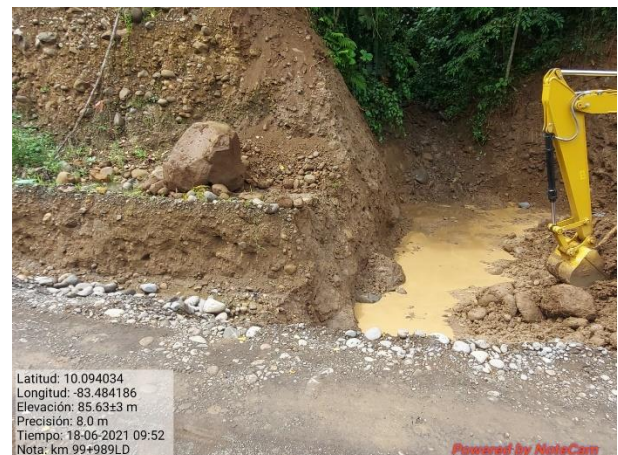
Tambien se monitoreo en ese mismo km, pero en el km 99+989, la excavación de una alcantarilla redonda, los estratos observados fueron muy rocosos, sin material arqueológico presente.

Figura 15. Excavación de alcantarilla km 99.

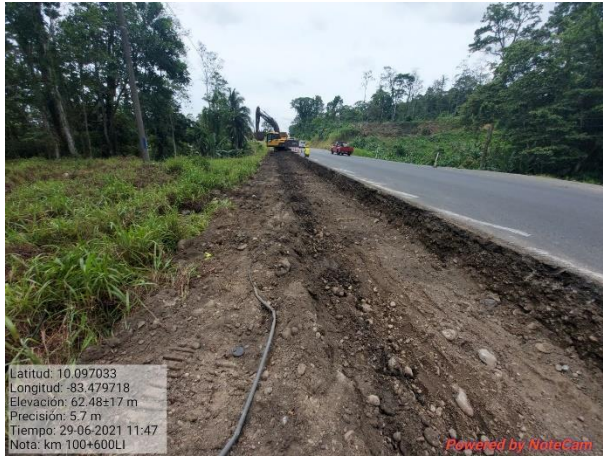
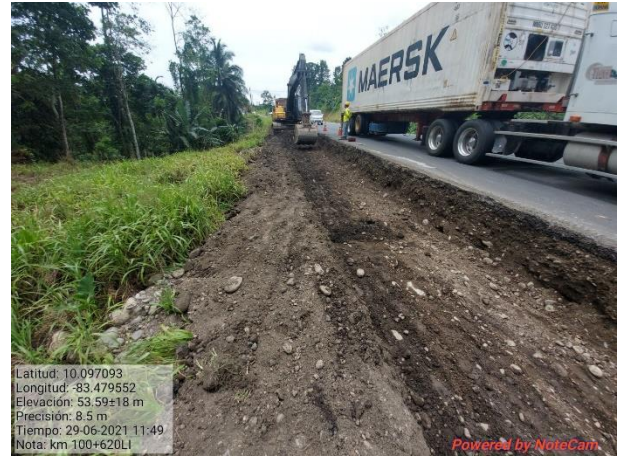
En el km 100+600, se inspecciona la excavación del lado izquierdo de la vía, donde se prepara el terreno para una eventual ciclovía. El estrato observado estuvo muy contaminado, revuelto con rocas pequeñas producto de la construcción de la carretera antigua. No se observó material precolombino.

Figura 16. Excavación de la vía en el km 100.

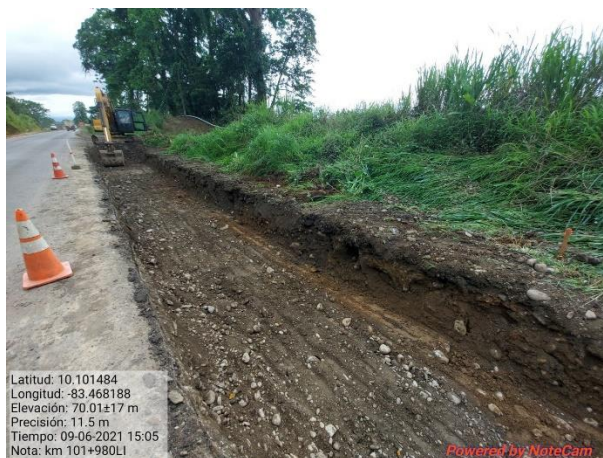
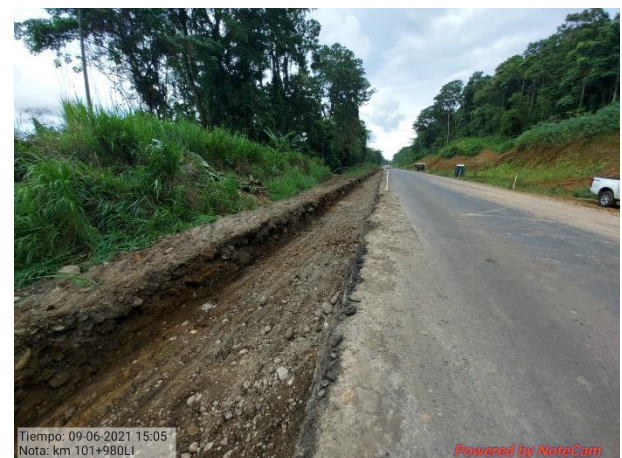
Mas adelante en el km 101+900, también se estuvo monitoreando la excavación de la vía para conformar la ciclovía, aquí el estrato también se observó bastante mezclado y una parte de arcilla café, sin evidencia arqueológica.

Figura 17. Excavación de la vía en el km 101.

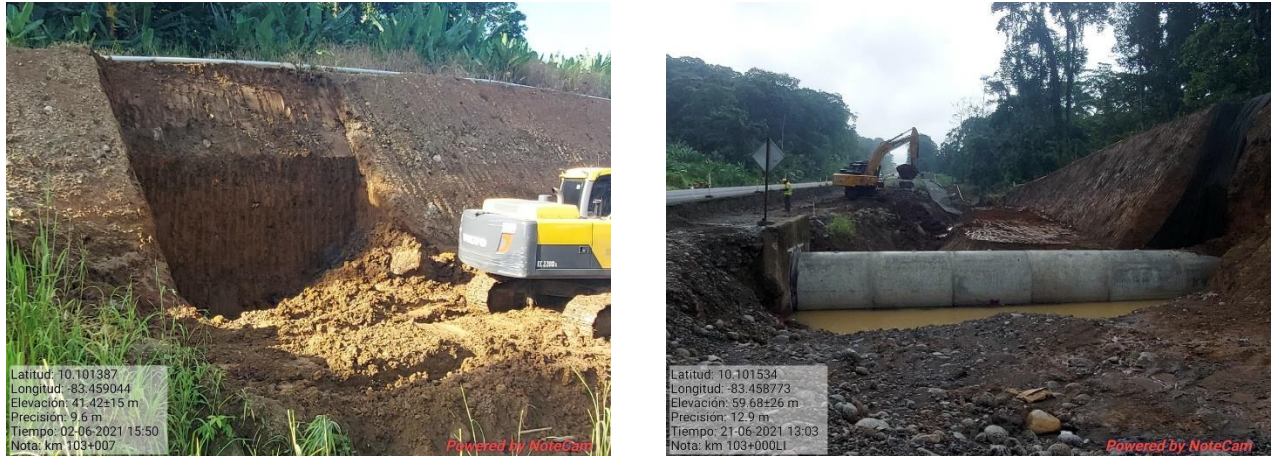
En el km 103+000, se estuvo inspeccionando la excavación para la colocación de una alcantarilla, donde se ubicará uno de los retornos de la vía, en este sector se estuvo rompiendo parte del talud y excavando el canal de la salida de aguas. Los estratos fueron bastante arcillosos, color café claro, sin material arqueológico.

Figura 18. Excavación y terrazo para colocar alcantarilla km103.

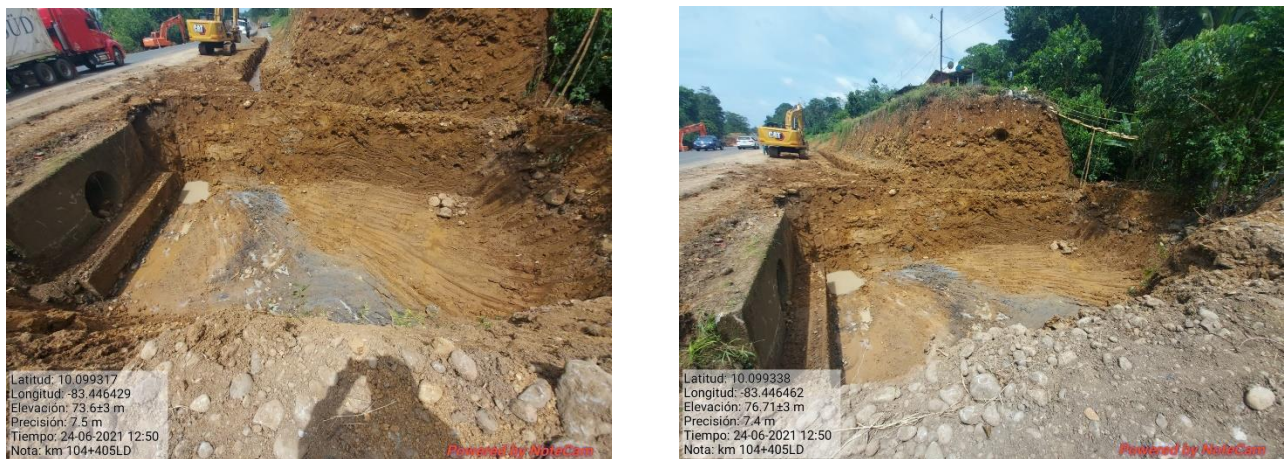
Mas adelante, en el km 104, se estuvo monitoreando la excavación y limpieza de un cauce de quebrada para colocar una alcantarilla redonda, el estrato observado fue mayormente café amarillo con algunas rocas, más profundamente se detectó una capa grisácea arcillosa, sin material arqueológico presente.

Figura 19. Excavación de alcantarilla km 104.

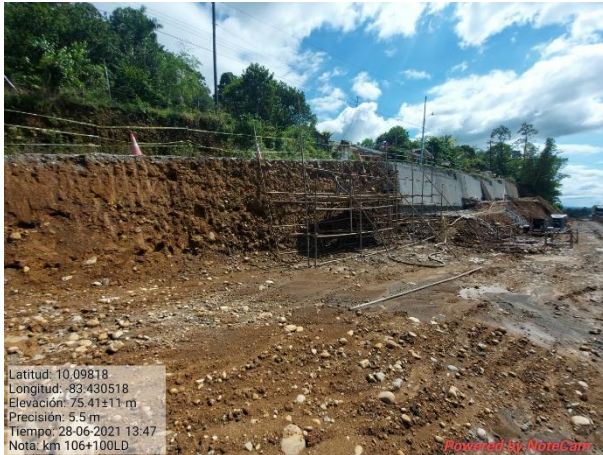
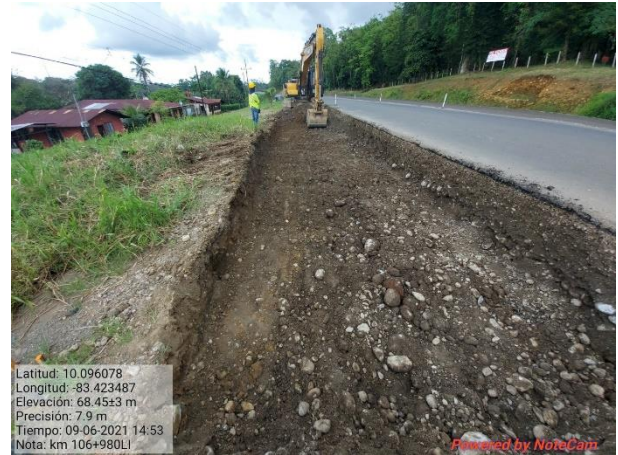
En el km 106+100, se inspecciono el perfil de un talud, en el cual se tuvo que realizar trabajos de inyección de concreto con pernos para la estabilización del mismo, ya que la parte superior es utilizada como camino de acceso a varias propiedades, del lado derecho de la vía. El estrato fue de arcilla café naranja con rocas. Más adelante en el km 106+980 pero del lado izquierdo, se estuvo excavando parte de lo que será la ciclovía, en ambas inspecciones no se registró material

Figura 20. Excavación del talud y de la vía 106.

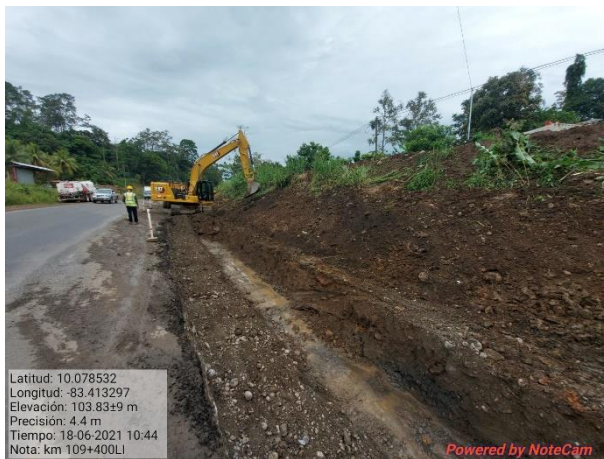
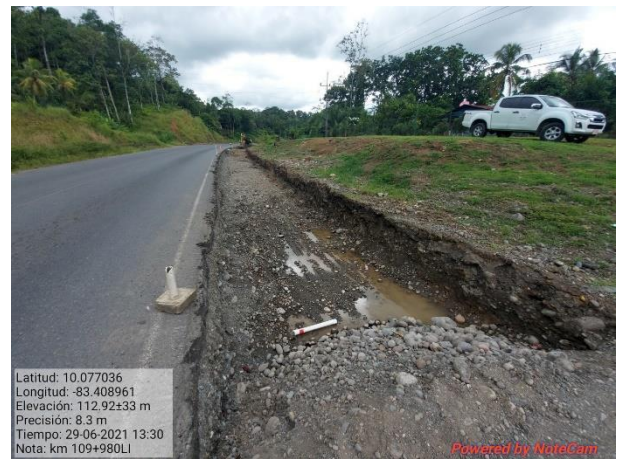
En el km 109+400 hasta el 109+900, se estuvo inspeccionando la excavación del lado izquierdo de la vía para conformar la ciclovía. Los estratos observados contenían material mezclado, rocas, tierra, plástico entro otros, no se localizó material arqueológico.

Figura 21. Excavación del talud y de la vía 106.

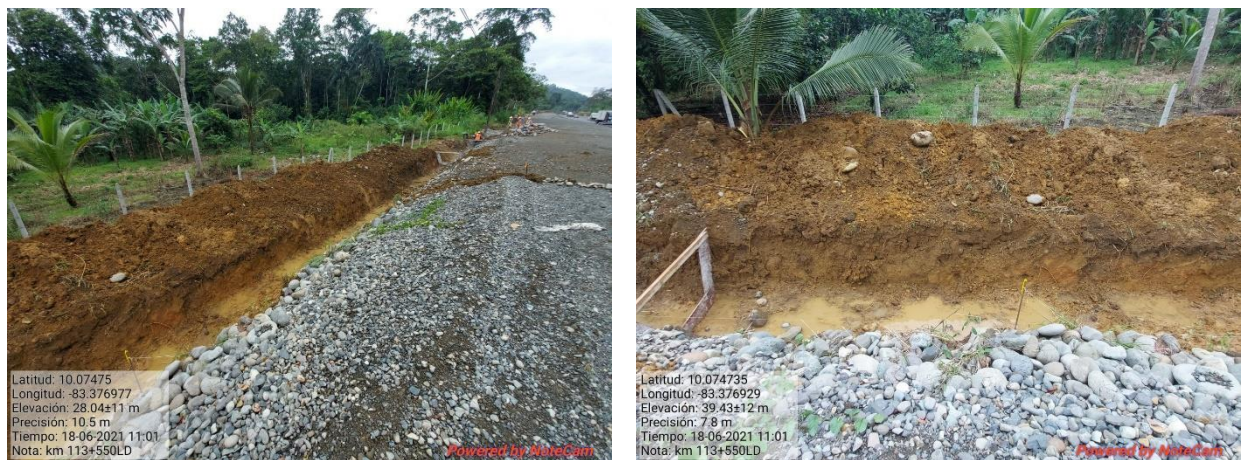
En este tramo se estuvieron realizando zanjos para gaviones, en el km 113, donde se estarían colocando muro de gaviones, el estrato fue color café arcilloso, con pocas rocas, no se localizó evidencia arqueológica. También se estuvo realizando la limpieza de una alcantarilla en el km 133, el estrato fue orgánico de tierra negra, no se observó material arqueológico.

Figura 22. Zanjeo para colocar muros de gaviones.

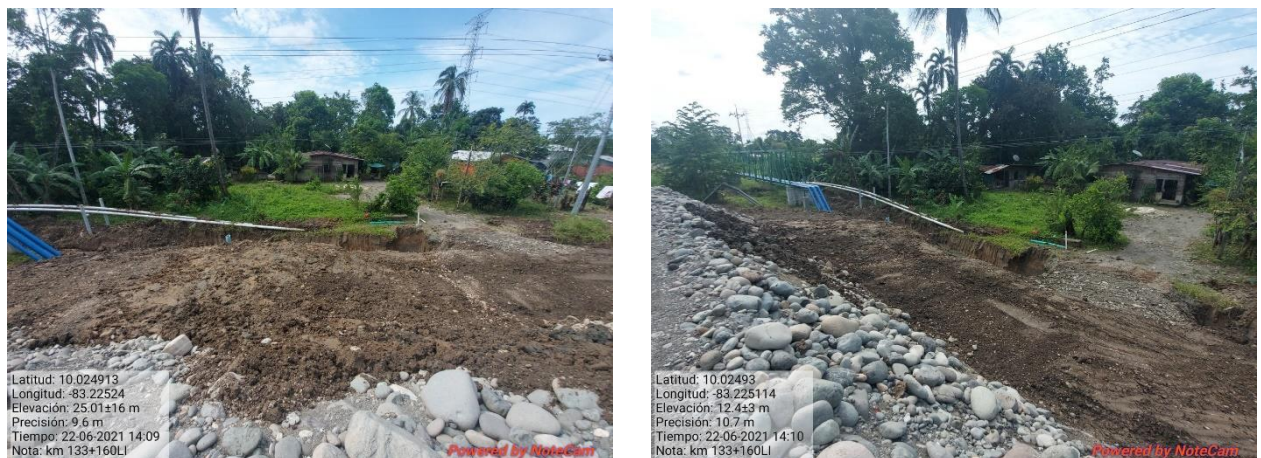
Figura 23. Limpieza de alcantarilla en el km 133.

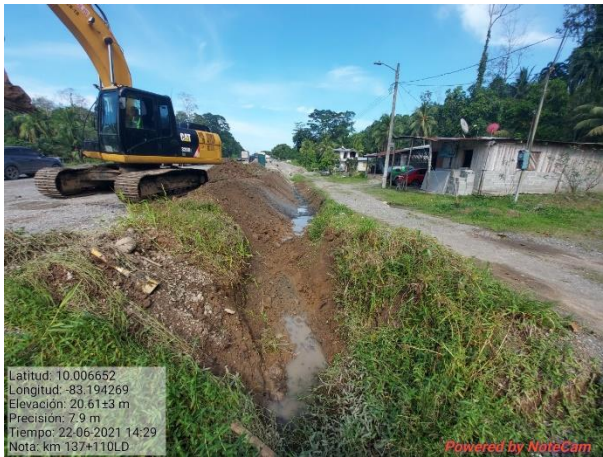
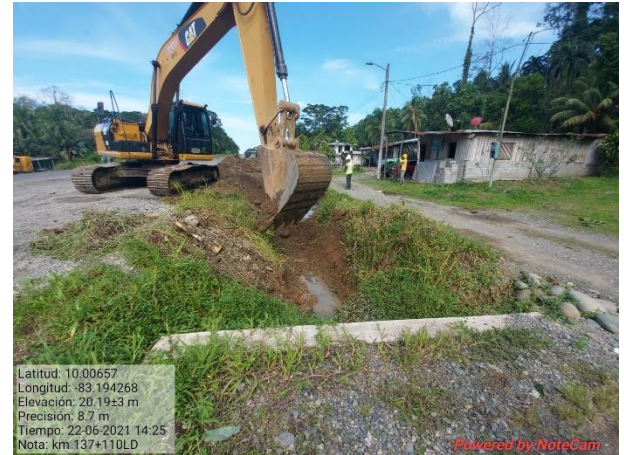
En este último tramo, se estuvo monitoreando la excavación del lado derecho de la vía, durante la limpieza de del drenaje de una alcantarilla, el estrato observado es de color, café claro, orgánico, evidencia arqueológica.

Figura 24. Limpieza de drenaje de alcantarilla

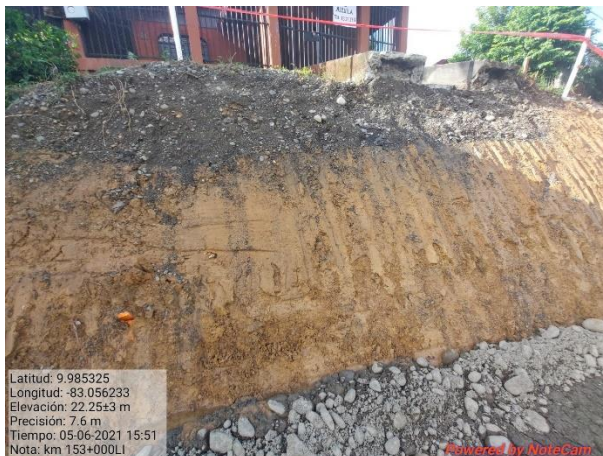
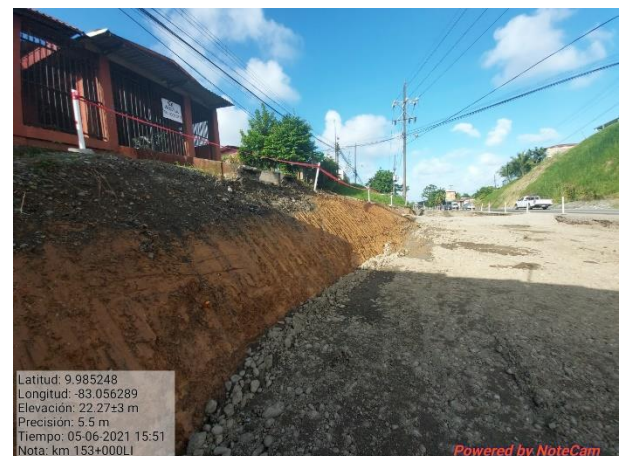
Mas adelante en el km 153, se estuvo inspeccionando un talud del lado derecho, donde se estuvo excavando el talud y se corto la entrada a una casa de habitación. El estrato fue de coloración café naranja totalmente arcillosa, sin material arqueológica.

Figura 25. Inspección del talud, km 153.
