INDICE

El Consorcio Supervisor RN32, mediante la Contratación Directa Internacional UER32-004-2017, es adjudicataria del contrato de servicios “Contratación de una Firma que brinde los Servicios de Consultoría al CONAVI para la Gestión del Proyecto: Diseño, Rehabilitación y Ampliación de la Ruta Nacional No. 32, Carretera Braulio Carrillo, Sección: Intersección Ruta Nacional No. 4 (Cruce Sarapiquí)-Limón”, promovido por el Consejo Nacional de Vialidad (CONAVI).

El proyecto se encuentra ubicado entre la: Sección Cruce Ruta Nacional No. 32 y Ruta Nacional No.4, o sea entre los (Km 48+200) y Limón (Km 156+653), de la Provincia: 07 Limón.

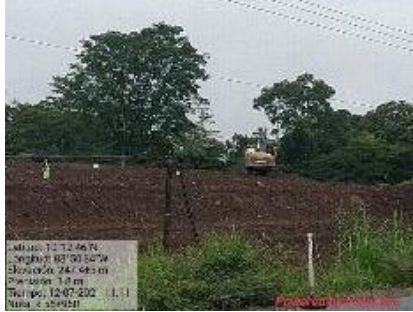
KM	Descripción	Registro fotográfico
K56	Se realizan trabajos de conformación de bermas y taludes para mejorar la estabilidad y se conforma la terraza superior.

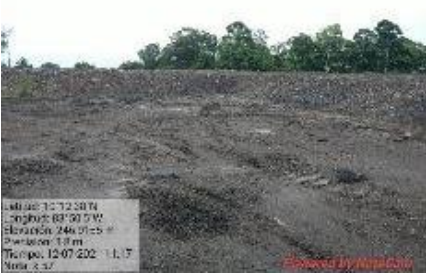
KM	Descripción	Registro fotográfico
k57	Se realizan trabajos de conformación de bermas y taludes, y obras para manejo de aguas.

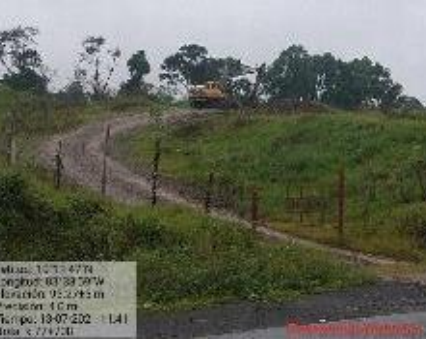
77+700	Se extrae material para las perforaciones en k62+900.

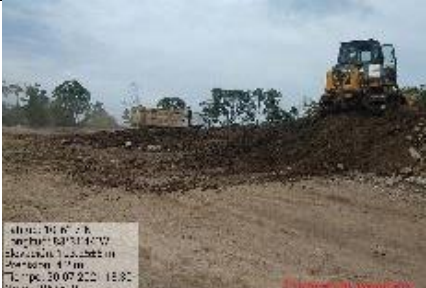
95+500	La escombrera funciona con normalidad. No se han reportado incidentes por generación de polvo. Algunos reportes de exceso de barro en la vía son atendidos con un camión cisterna.

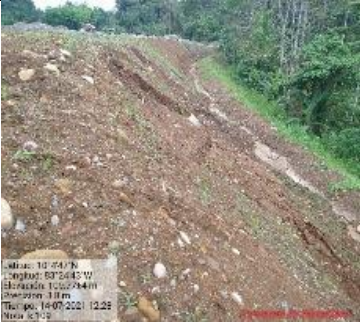
KM	Descripción	Registro fotográfico
109	Se mantiene en buenas condiciones el talud y las bermas construidas. Las obras para manejo de aguas se mantienen habilitadas.

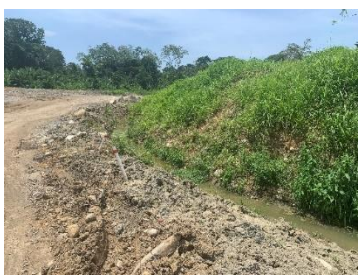
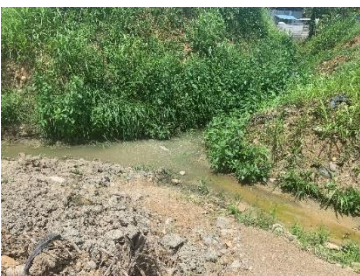
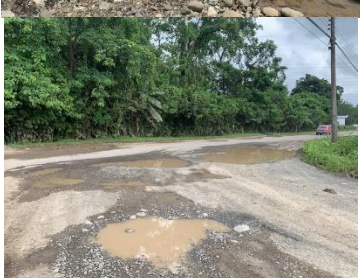
<p> <small> Latitud: 10° 04' N Longitud: 83° 26' 45" W Elevación: 1,022.94 m Overlap: 3.0 m Fecha: 14-07-2021 12:29 Nivel: 6.7.0 </small> </p>
124	Falta mantenimiento de cunetas, compactación y conformación de taludes. Hay exceso de barro. Hay acumulación de agua en cunetas que no tienen salida. Se requiere mantenimiento en el acceso (reparación de calle pública en mal estado y limpieza de lodo). Falta cabaña sanitaria.

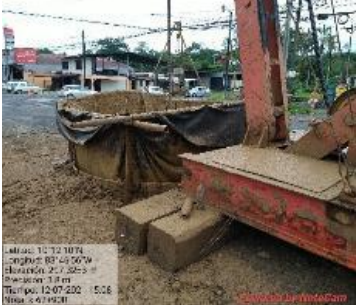
KM	Observaciones	Registro fotográfico
62+900	Se coloca geotextil para evitar salpicar con lodo a los vehículos y peatones que transitan en las cercanías del punto de perforación.

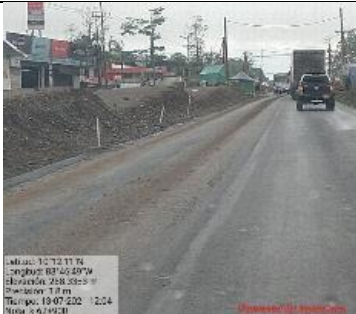
<p> <small> Latitud: 10° 12' 10.74" Longitud: 83° 49' 56.74" Elevación: 27.32 m Dirección: 1.0 m Fecha: 14-07-2021 15:26 Hora: 6:47:59 AM </small> </p>
62+900	Las vagonetas que trasladan lodo desde las perforaciones hasta la escombrera van dejando huellas de barro en la carretera.

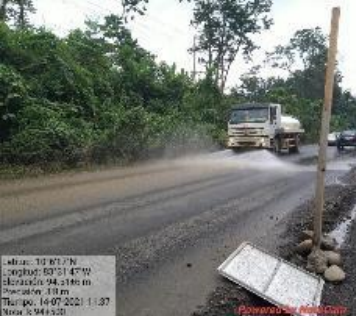
<p> <small> Latitud: 10° 12' 11.74" Longitud: 83° 49' 59.74" Elevación: 28.02 m Dirección: 1.0 m Fecha: 14-07-2021 12:24 Hora: 6:48:01 AM </small> </p>
94+500	Limpieza de la vía con un camión cisterna, en el punto de ingreso de las vagonetas desde la escombrera k94+500

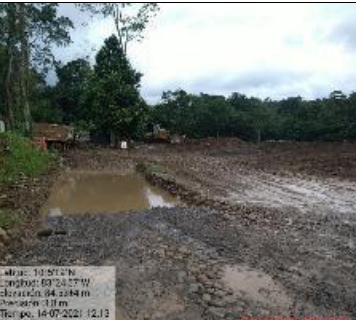
<p> <small> Latitud: 10° 17' 7.74" Longitud: 83° 51' 47.74" Elevación: 94.518 m Dirección: 1.0 m Fecha: 14-07-2021 11:37 Hora: 6:54:52 AM </small> </p>
108+250	Las vagonetas limpian sus llantas en una fosa habilitada para reducir la cantidad de barro que queda en la vía. Esta medida ha funcionado bastante bien.

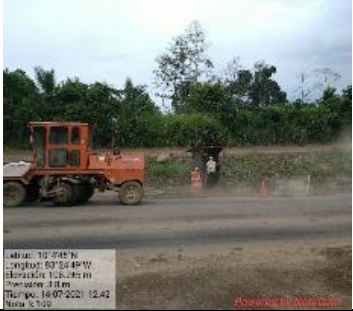
KM	Observaciones	Registro fotográfico
109	Se mantiene una barredora, un back hoe y un camión cisterna con agua a presión, para limpiar la ruta 32, en el punto donde las vagonetas ingresan a la ruta desde la escombrera k109.

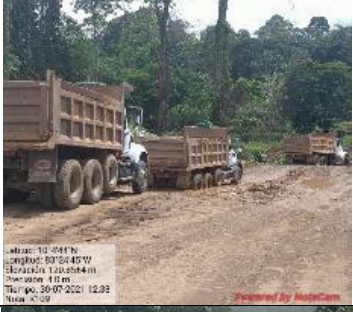
<small>Latitud: 10.545 N Longitud: 83.2445 W Elevación: 13.42 m Presión: 3.0 m Tiempo: 18-07-2021 12:42 Nivel: 0.100</small>
109	Las vagonetas limpian sus llantas en una fosa habilitada para reducir la cantidad de barro que queda en la vía. Esta medida ha funcionado bastante bien.

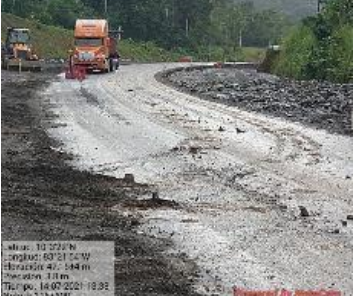
<small>Latitud: 10.541 N Longitud: 83.2445 W Elevación: 13.42 m Presión: 3.0 m Tiempo: 18-07-2021 12:39 Nivel: 0.100</small>
116+600	Se reporta gran cantidad de barro en la vía, producto del tránsito de vagonetas que llegan al sitio a dejar material para relleno.

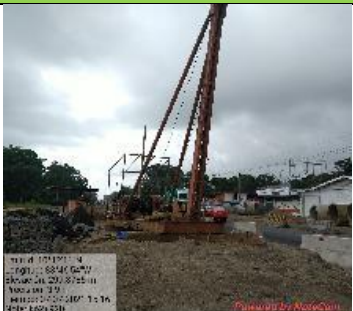
Número	Ubicación	Observaciones	Registro fotográfico
3	62+290	Se inicia el proceso de armado de la pilotera #3. Al momento de la inspección, la máquina no estaba en operación.

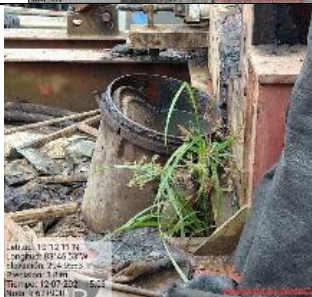
62+900	Se reportan cubetas de grasa expuestas a la intemperie.

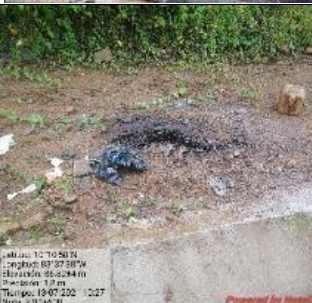
80+600	Residuos de emulsión dejados en el suelo, estos materiales deben manejarse y gestionarse como residuos peligrosos.

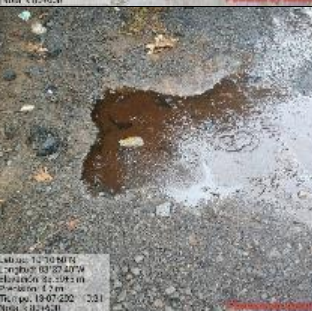
80+600	Reporte de emulsión y asfalto que se está manejando de manera inadecuada y ha alcanzado cuerpos de agua. Se atendió el incidente con kits de control de hidrocarburos.

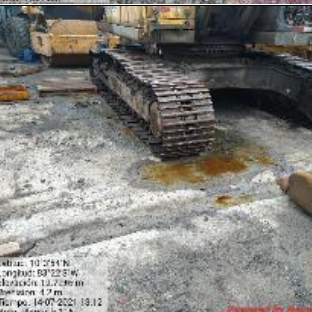
115	Se realizan reparaciones de maquinaria, sin contar con estructura para contención de derrames. El aceite se vierte directamente en el piso de concreto y en condiciones de lluvia es arrastrado hasta una trampa de grasa, que no está funcionando adecuadamente como se reporta en el apartado correspondiente.

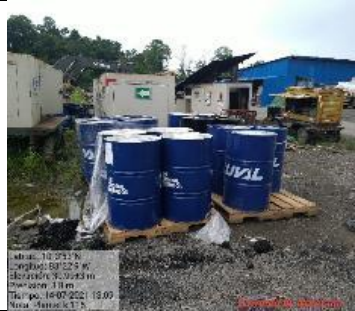
KM	Observaciones	Registro fotográfico
K115	Los estañones con aceite se encuentran almacenados fuera de la bodega de productos peligrosos. Sin contar con ningún elemento impermeabilizante ni medidas de contención.

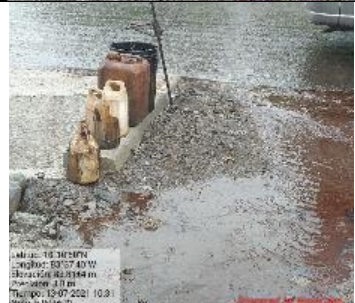
<small>Latitud: 10.3517 N Longitud: 83°22' 46 W Elevación: 46.3283 m Precisión: 3.0 m Fecha: 16/07/2021 10:09 Ruta: K05142</small>
80+600	Se reporta mal manejo de sustancias peligrosas, en el envasado y etiquetado. Los recipientes se colocan en una condición inestable y expuestos a la intemperie.

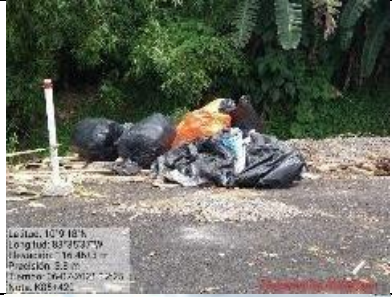
KM	Observaciones	Registro fotográfico
84+420	Se reporta acumulación de residuos sólidos ordinarios, lo cuales permanecen mucho tiempo a la intemperie.

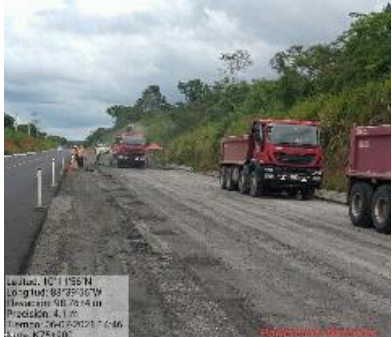
<small>Latitud: 10.3185 N Longitud: 83°02' 17 W Elevación: 16.4813 m Precisión: 3.0 m Fecha: 16/07/2021 10:09 Ruta: K05142</small>
75+900	Se retira una capa de asfalto en el km 76, este material es donado a la Municipalidad de Guácimo para mantenimiento de la red vial.

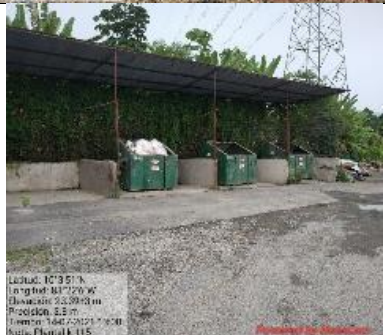
115	El centro de acopio del plantel Barbilla se mantiene en condiciones de orden y limpieza.

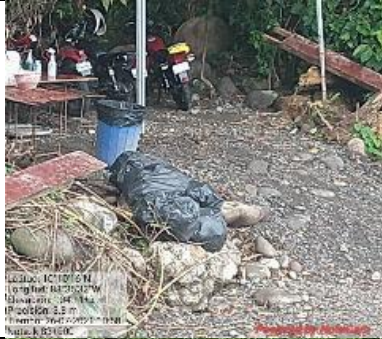
KM	Observaciones	Registro fotográfico
83+000	Los residuos sólidos ordinarios se mantienen en bolsas, listos para ser retirados del frente de trabajo y trasladados al plantel del km 93.

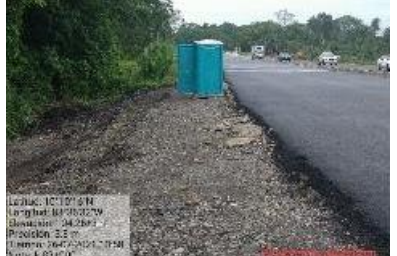
83+000	Se cuentan con cabinas sanitarias para el manejo de aguas residuales. Estas cabañas sanitarias reciben mantenimiento y limpieza dos a tres veces por semana.

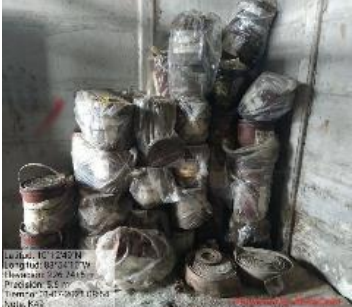
Km	Observaciones	Registro fotográfico
K 49	Los recipientes con residuos de grasa se encuentran almacenados en un sitio específico, contenidos en bolsas plásticas transparentes, para ser entregados a METALUB.

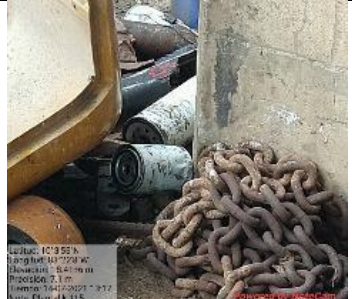
115	Los filtros de aceite resultantes de los cambios de aceite en los vehículos y maquinaria, deben gestionarse como residuos peligrosos, sin embargo se observa y se reporta el mal manejo que se está dando a estos residuos.

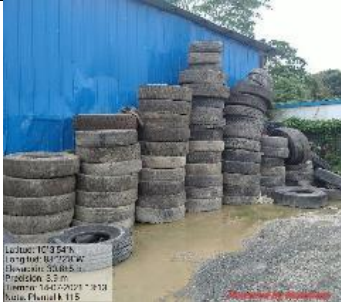
Km	Observaciones	Registro fotográfico
115	Se mantiene un conjunto de llantas para descartar, las cuales se acumulan a la intemperie. Deben gestionarse apropiadamente.

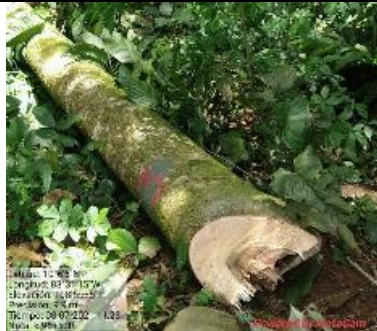
KM	Observaciones	Registro fotográfico
95+000	Se realiza la corta de árboles bajo la solicitud del ICE en una propiedad privada, el proyecto únicamente aporta la maquinaria y el equipo para voltear los árboles y el ICE pueda continuar con el tendido eléctrico.

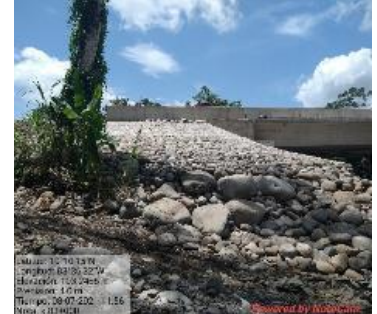
83+000	Se hace del conocimiento de CONAVI la situación de un árbol que se encuentra fuera del derecho de vía y en la zona de protección del río. Este árbol requiere un permiso de corta, a fin de concluir las labores de protección de los bastiones del puente.

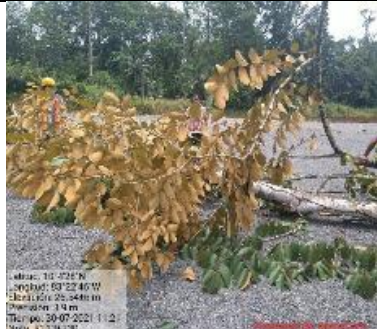
113+230	Se corta uno de los árboles programados, en medio de mala coordinación, sin contar con equipos ni dispositivos apropiados. El árbol no corresponde con lo indicado en le inventario forestal. Se emitió un memo señalando lo acontecido.

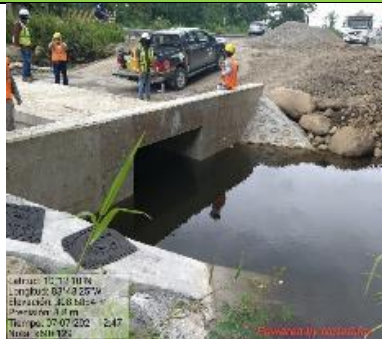
KM	Descripción	Registro fotográfico
60+129	El paso de fauna se está construyendo de acuerdo con lo especificado.

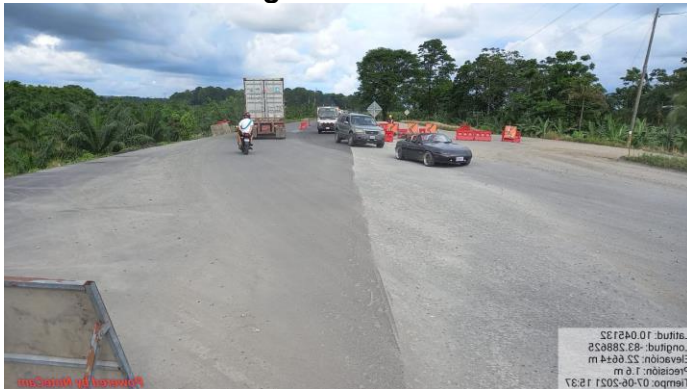
Fotografía número 8

Desvío sin línea amarilla para división de carriles pintada, no se cumplió con compromiso de pintura a tiempo

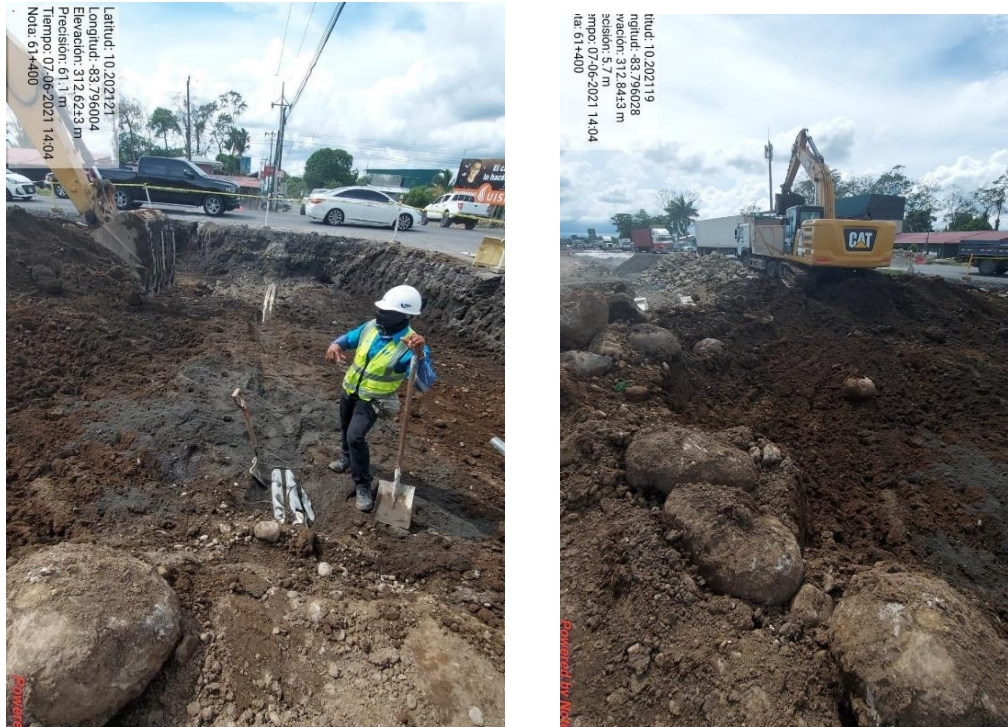
Figura 2. Excavación con conexiones subterráneas del ICE presentes.

En otro sector del km 61 se ha procedido con la excavación común donde se vieron expuestas conexiones subterráneas de diversa índole, incluidas algunas colocadas por el ICE.

No se observaron restos arqueológicos de ningún tipo en este lugar donde se vieron expuestas rocas de gran tamaño posiblemente colocadas durante la construcción de la antigua carretera, tal y como se muestra en la figura 2. Esta es un área donde las construcciones de numerosos negocios se han incrementado en los últimos años, observándose en los estratos, rellenos relativamente recientes además de residuos plásticos y otros tipos de desechos.

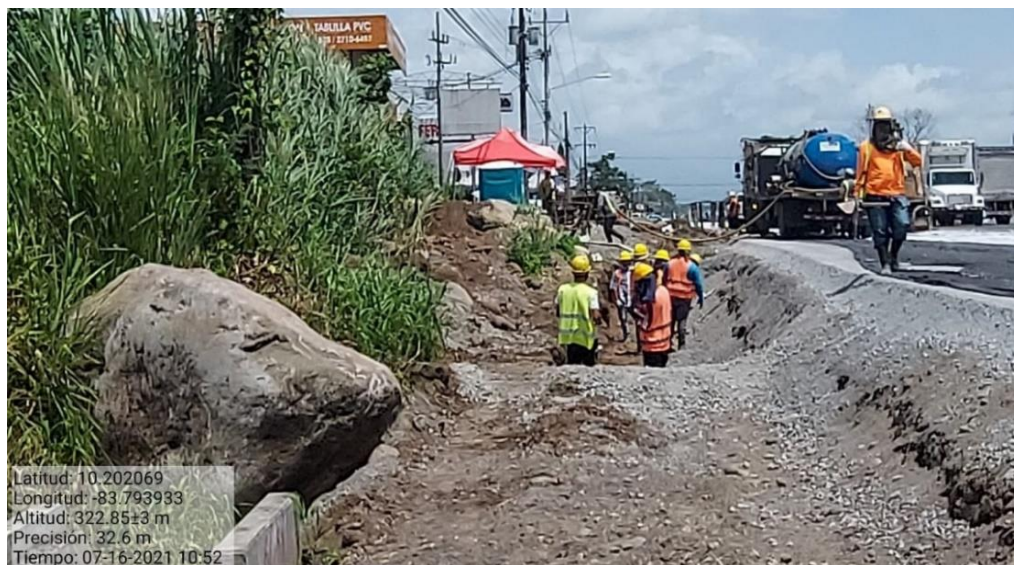
Figura 3. Trabajos en cunetas y desagües en km 61.

En el km 61 y subsiguientes se prepararon formaletas para los diferentes tipos de cunetas, cordones y caños por lo que la supervisión de estas áreas es continua.

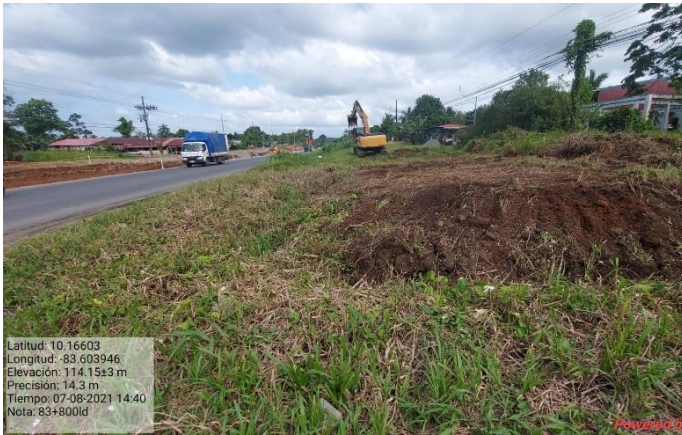
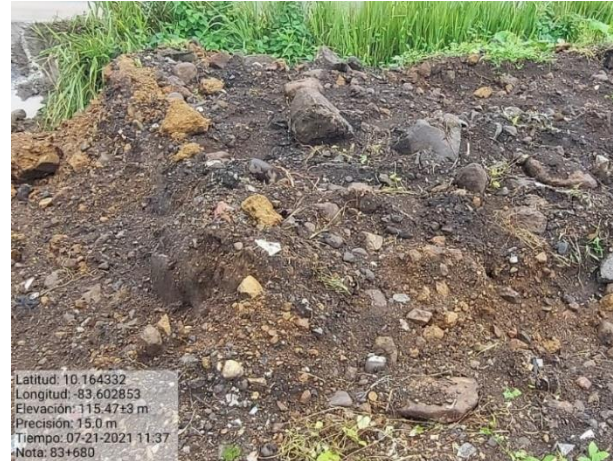
Figura 6. Levantamiento de la capa vegetal en km83+680/800LD

Otra sección de este tramo donde se han concentrado muchos de los trabajos de excavación en este mes ha sido el km 83 en el que se han llevado a cabo varias tareas tanto de extracción de la cubierta vegetal como cambios y colocación del sistema de tuberías de agua potable, además de la compactación de las áreas excavadas para iniciar el proceso de relleno de las diferentes capas del material que conlleva el proceso constructivo de la carretera, por lo que nuestra presencia en el área ha sido constante. No obstante, durante nuestro monitoreo del área no se han observado indicios arqueológicos.

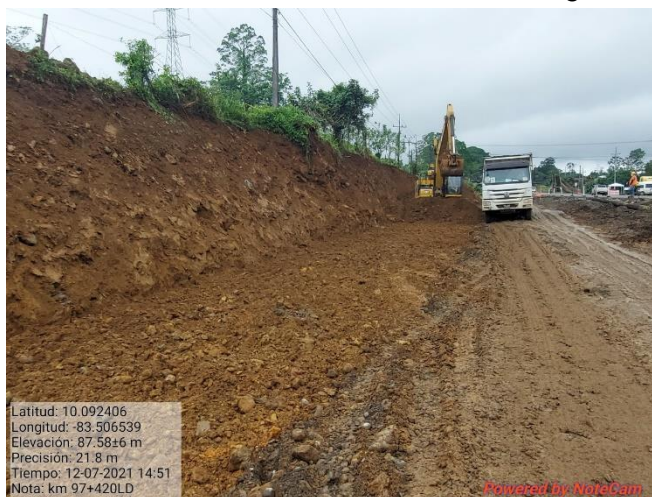
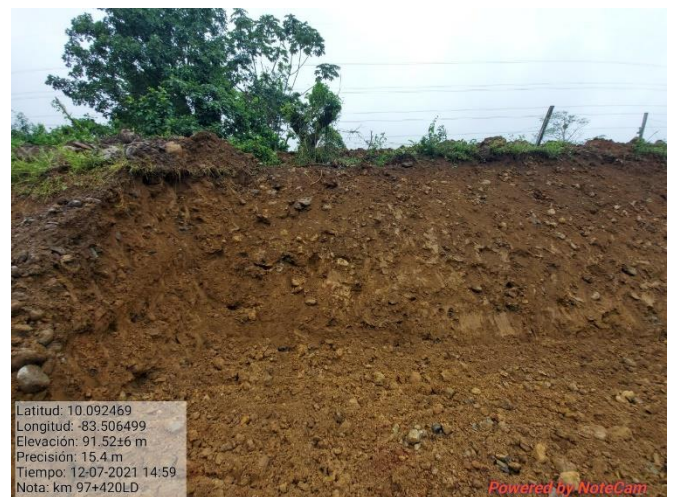
Figura 8. Inspección de la excavación del talud km 97.

Para este tramo las actividades disminuyeron un poco por la afectación de la estación lluviosa. En el km 97 se estuvo inspeccionando la excavación de un talud en la entrada del colegio Técnico de Siquirres. El estrato observado fue arcilloso de color café naranja, mezclado con rocas de diferentes mineralogías.

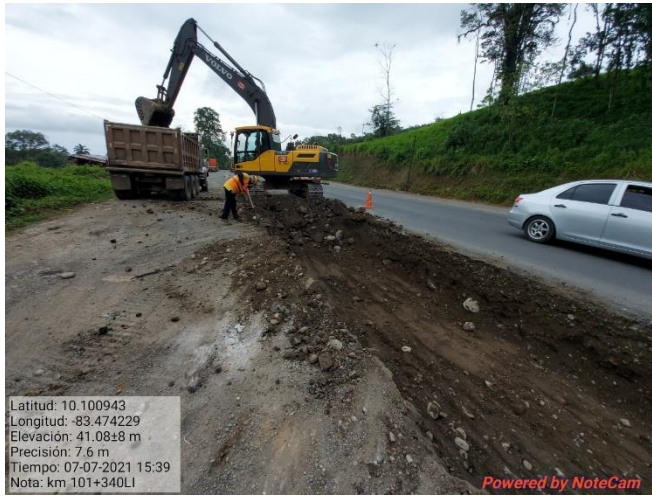
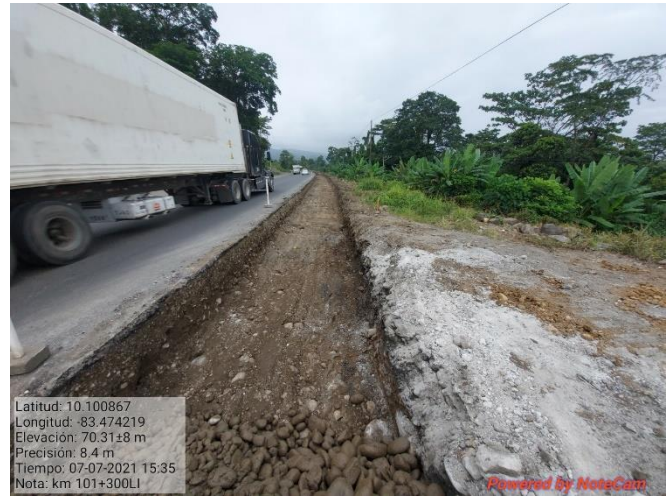
Figura 9. Excavación de ciclovía.

En el km 101 del lado izquierdo, se estuvo excavando el derecho de vía, para conformar el terreno para la futura ciclovía, los estratos fueron rocosos contaminados del relleno de la carretera original, no se observo evidencia arqueológica.

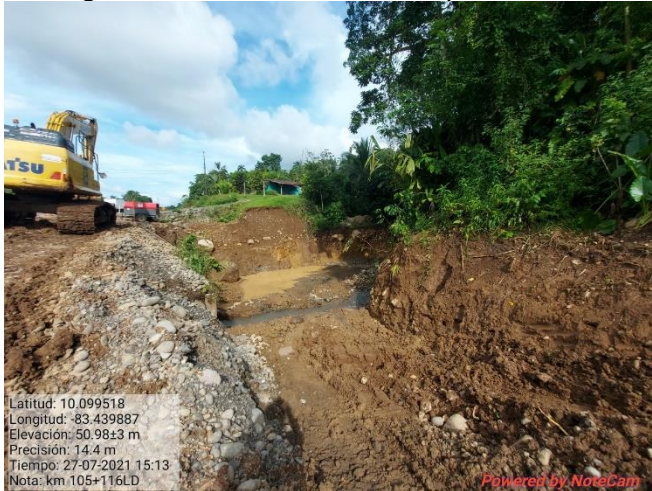
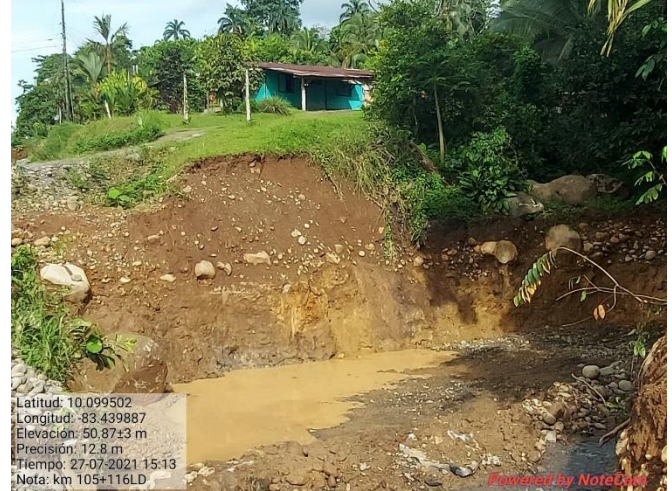
Figura 11. Excavación de alcantarilla km 105.

En el km 105+116, del lado derecho, se estuvo realizando la excavación de una quebrada, para colocar alcantarillas redondas, es importante inspeccionar estos sectores, ya que se han sido localizados instrumentos de piedra en otras zonas del país, siendo estas de origen precolombino. Los estratos observados fueron cafés oscuros con algunas rocas, sin embargo, no se detectó evidencia precolombina.

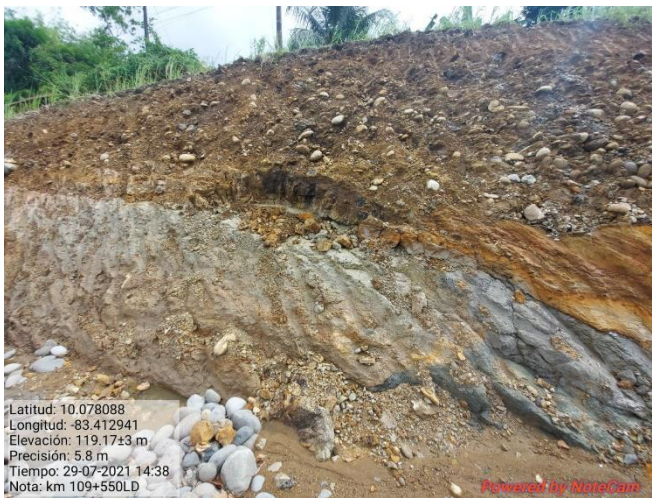
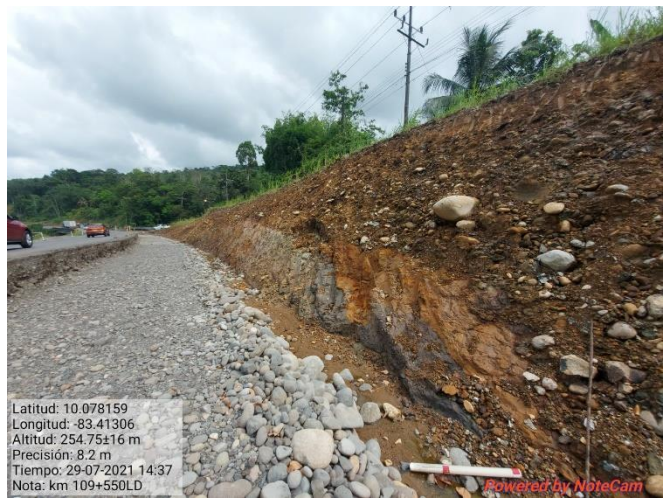
Figura 12. Excavación de talud km 109+550.

En el km 109+550 se estuvo inspeccionando un talud excavado del lado derecho, el estrato observado fue una capa de tierra de color café naranja con variaciones a gris, con muchas rocas, en este sector no se ubicó algún tipo de evidencia.

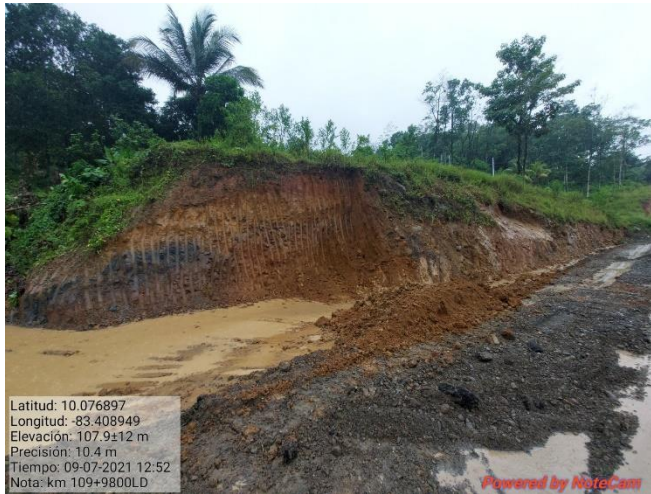
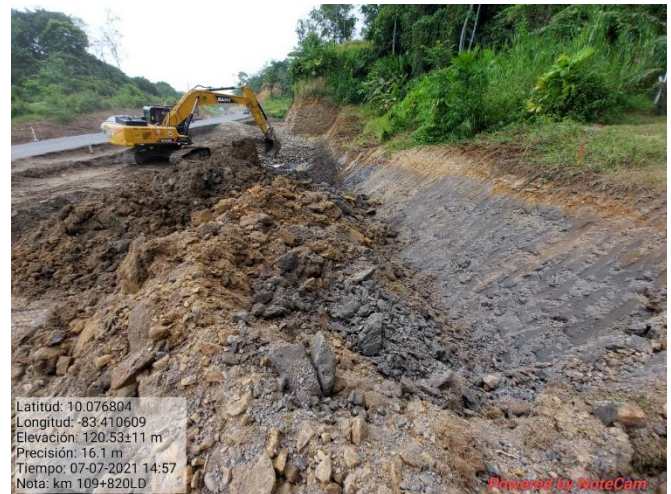
Figura 13. Excavación de talud km 109+990.

Mas adelante en el km 109+900 LD, se estuvo excavando el talud del lado derecho, para ampliar el derecho de vía, en este sector, los estratos fueron de coloración naranja a gris, se trato de arcillas antiguas y alterados con material organico, pero no contenian rasgos precolombinos

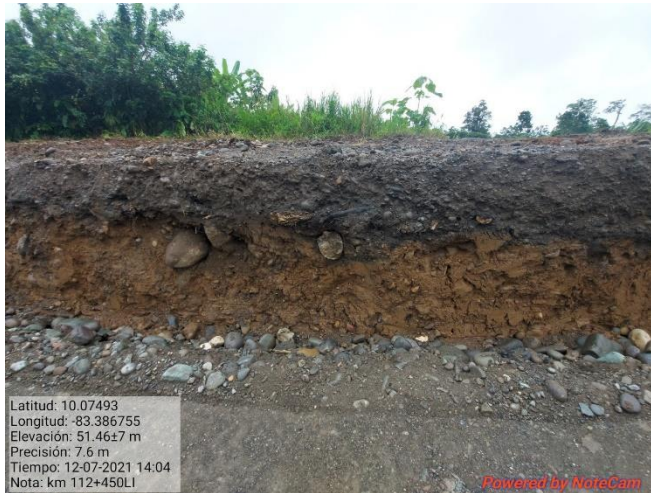
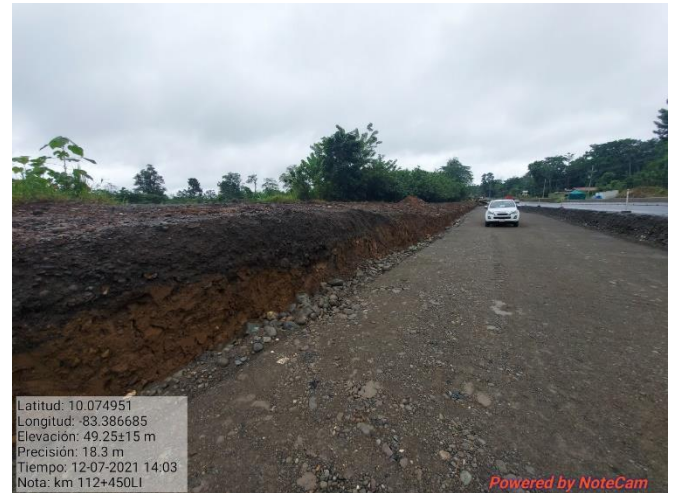
Figura 14. Excavación de la vía en el km 112.

En este tramo los trabajos de limpieza y excavación se concentraron en el lado izquierdo de la vía. En el km 112 se estuvo excavando la vía para conformar terreno para la futura ciclovía, en este sector el estrato observado fue primeramente una capa de grava, posteriormente una capa de tierra café oscura arcillosa con algunas rocas. En ambas capas no se logró localizar evidencia arqueológica.

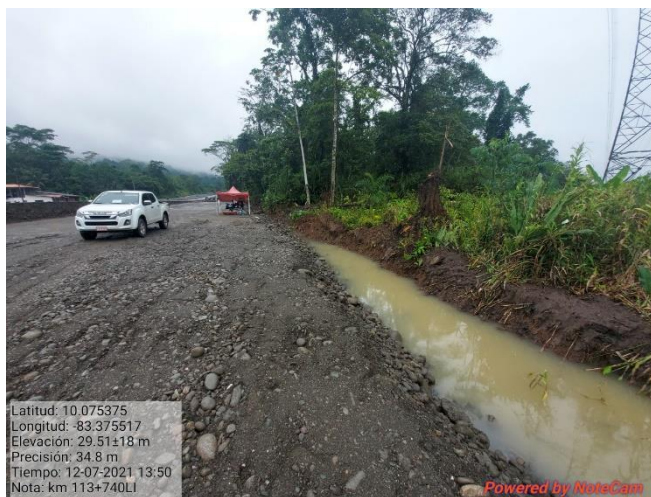
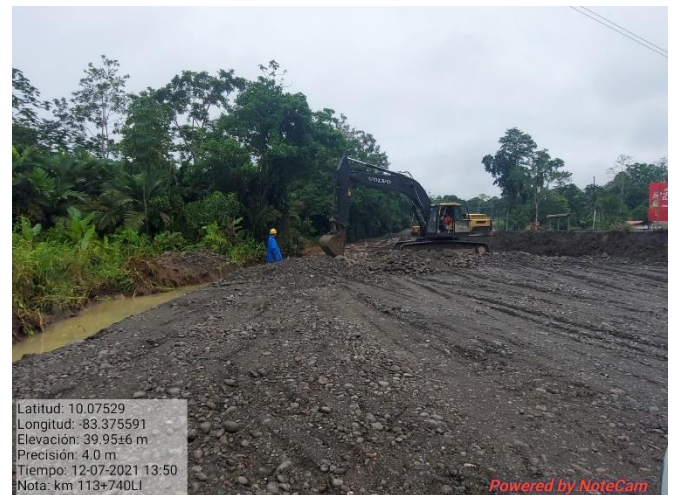
Figura 15. Excavación para colocar muros de gaviones en el km 113.

En el km 113 del lado izquierdo se estuvo realizando trabajos de zanjeo para colocar muros de gaviones, el estrato observado fue de tierra café oscura, algunas rocas, no fue posible observar material arqueológico, al momento de los monitoreos, debido a que las condiciones climáticas inundaron los trabajos realizados.

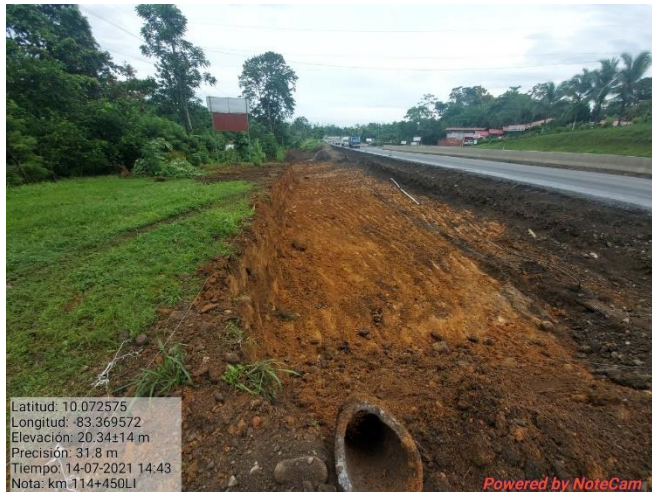
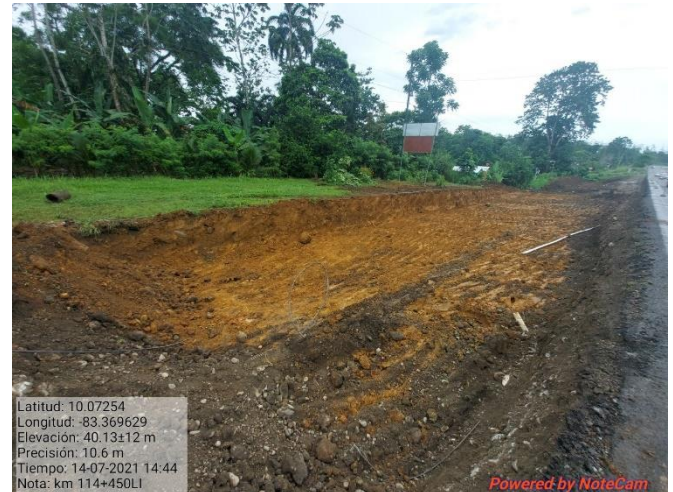
Figura 16. Excavación de la vía en el lado izquierdo, km 114.

Más adelante, en el km 114, también se estuvo excavando el derecho de vía, del lado izquierdo, el estrato observado fue de tierra color café naranja, revuelto con material de grava de la carretera actual, no se observó material arqueológico.

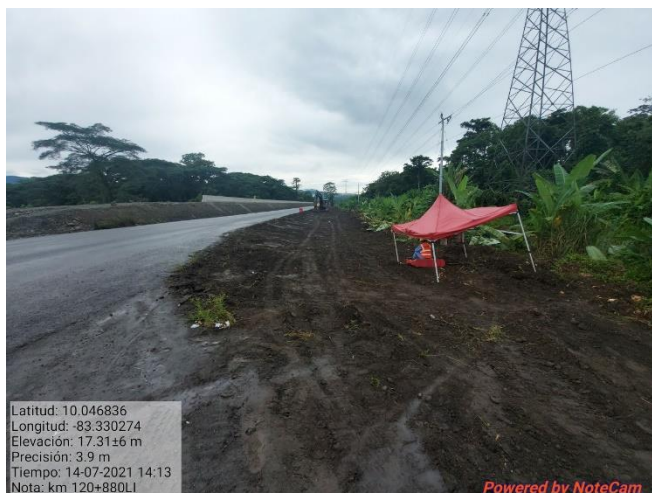
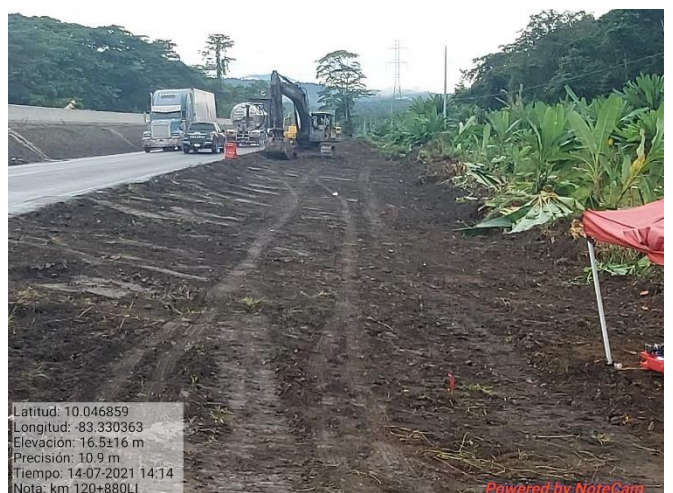
Figura 17. Limpieza de la capa vegetal km 120.

En este mismo tramo se estuvo monitoreando la limpieza de la capa vegetal del lado izquierdo en el km 120, cerca de Quebrada Calderón. Se observó una capa orgánica color negra, no se registró evidencia arqueológica.

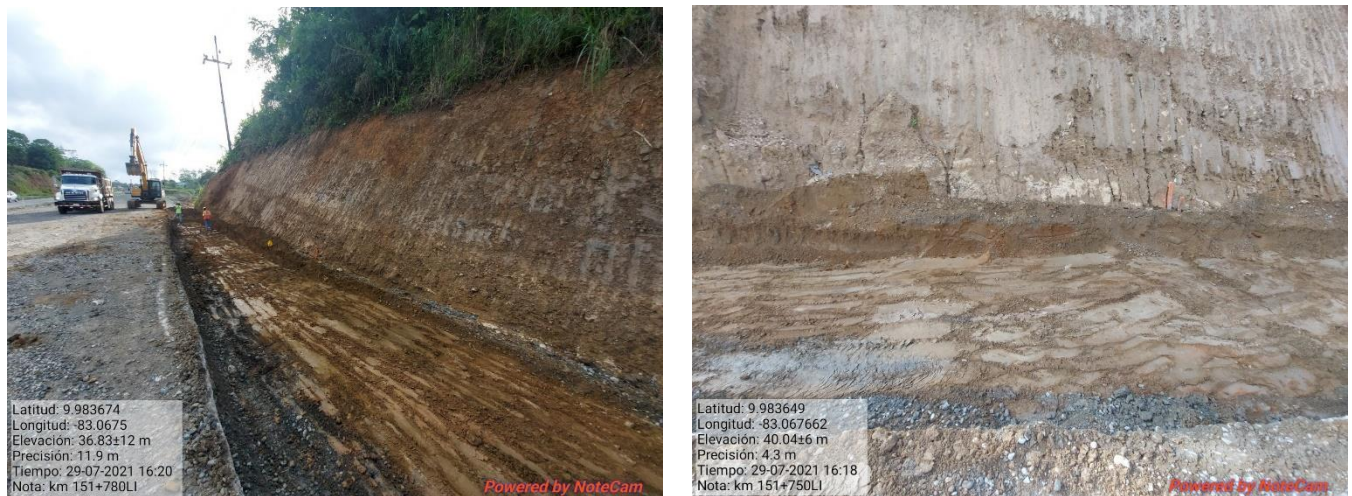
Figura 18. Excavación del talud en el km 151.

En este último tramo, se estuvo monitoreando la excavación del lado izquierdo de la vía, en el km 150, frente a las instalaciones del INA. En este sector el estrato fue de color café naranja arcilloso, casi arenoso, no se observó evidencia arqueológica.

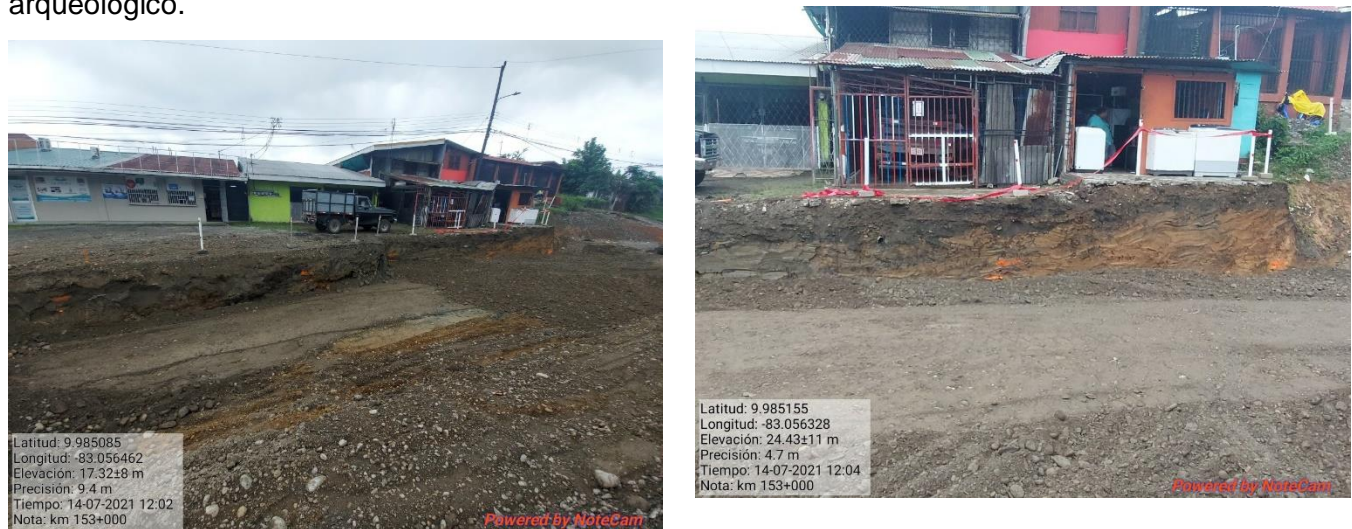
Figura 19. Excavación de la vía, km 153.

Mas adelante en el km 153, se estuvo inspeccionando la excavación del talud del lado izquierdo. El estrato fue de coloración café naranja totalmente arcillosa, sin material arqueológico.
