**CONTRATACIÓN DE UNA FIRMA QUE BRINDE LOS SERVICIOS
DE CONSULTORÍA AL CONAVI PARA LA GESTIÓN DEL PROYECTO:
DISEÑO, REHABILITACIÓN Y AMPLIACIÓN DE LA RUTA NACIONAL N°32,
CARRETERA BRAULIO CARRILLO, SECCIÓN: INTERSECCIÓN RUTA
NACIONAL N°4 (CRUCE SARAPIQUÍ)-LIMÓN**

**INFORME MENSUAL
CACISA-CR-INF-SUP-RN32-2021-0038
DEL 01 AL 31 DE AGOSTO DEL 2021**

CONSORCIO SUPERVISOR CACISA-CAMACHO & MORA

FECHA DE EMISIÓN: 10 DE SEPTIEMBRE, DE 2021

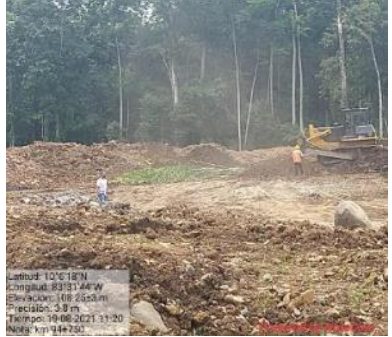
KM	Descripción	Registro fotográfico
94+750	Se llama la atención al contratista debido a la permanencia de personas ajenas al proyecto caminando dentro del área de trabajo en la escombrera.

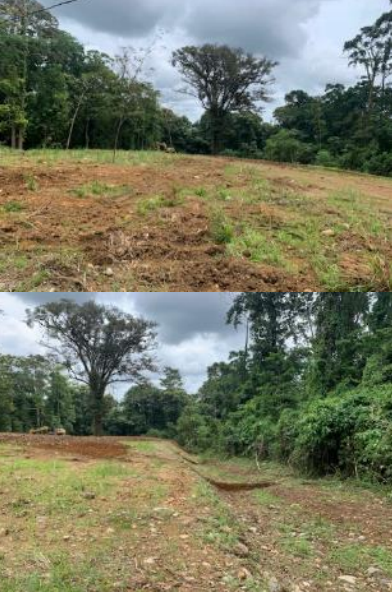
106	Se realizaron mejoras en la conformación de la escombrera, así como obras para el manejo de aguas (cunetas y sedimentadores). Se puede solicitar el cierre técnico.

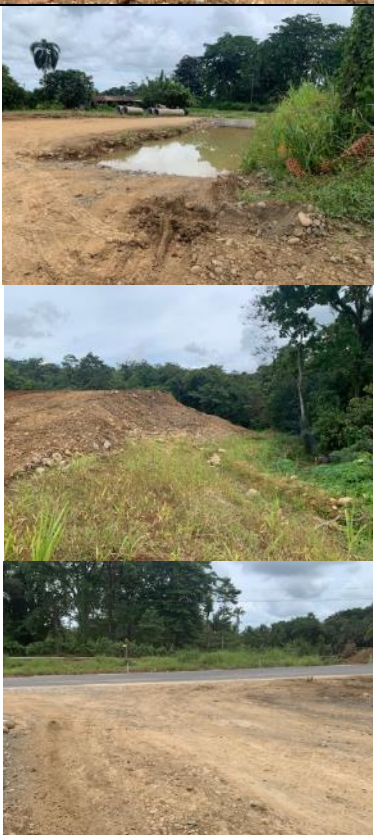
108+250	<p>Se continúa colocando material, el relleno se va compactando con el tránsito de maquinaria, Hay algunas obras para manejo de aguas y se observa fosa para la limpieza de las llantas de vagonetas para uso antes de salir a la vía pública.</p>

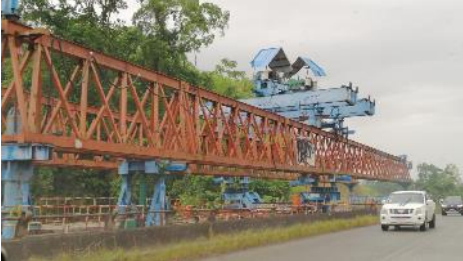
Km	Observaciones	Registro fotográfico
K115+506 Río Barbilla	Se realizan trabajos en el puente sobre el Río Barbilla.

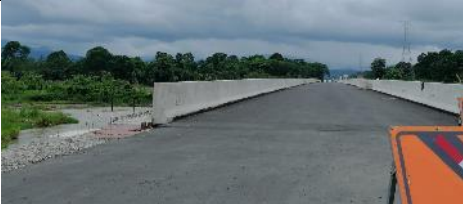
K125+309 Río Chirripó	No se realizan trabajos en el puente sobre el Río Chirripó. Sin embargo se ha indicado la necesidad de revisar residuos bajo el puente.

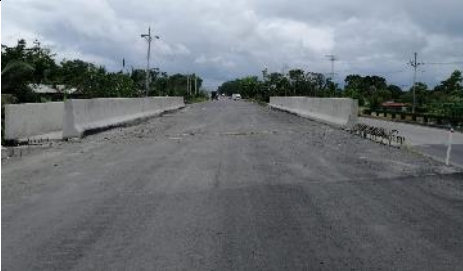
K135 Río Rojo	Falta recoger escombros dispersos.

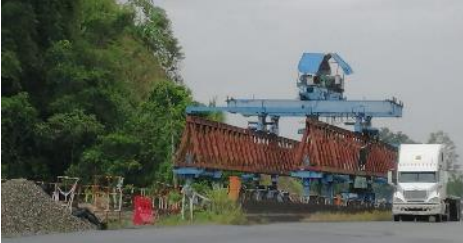
K135+057 Río Toro	Los trabajos se realizan con orden. Faltan mejoras en manejo de hidrocarburos pero no se han detectado derrames ni eventos.

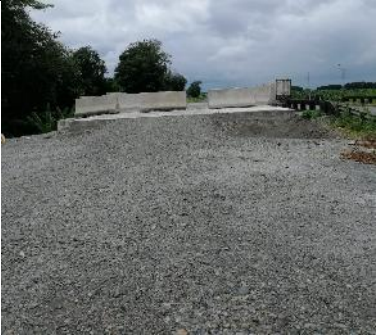
Km	Observaciones	Registro fotográfico
K141+288 Río Madre	No se realizan trabajos en el puente sobre el río Madre. En el periodo se observa que se realizó limpieza de residuos bajo el puente.

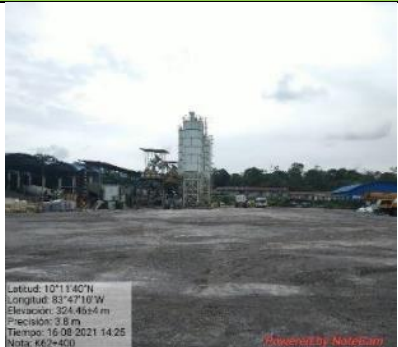
KM	Observaciones	Registro fotográfico
62+400	Se constata la aplicación de medidas para el control de polvo en el plantel del k62+400.

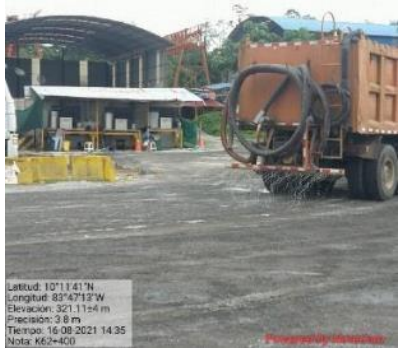
<p> <small> Latitud: 10°11'40"N Longitud: 83°47'10"W Elevación: 324.45±4 m Precisión: 3.0 m Tiempo: 16.08.2021 14:25 Nota: K62+400 Fotografado por: Natorcan </small> </p>
62+400	Se constata la aplicación de medidas para el control de polvo en el plantel del k62+400, en las cercanías de la planta de concreto.

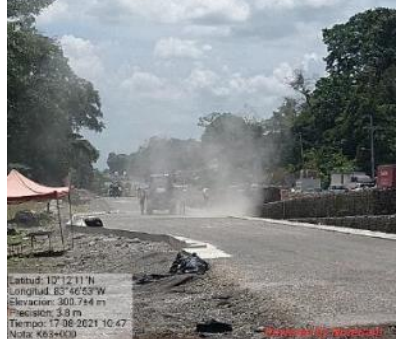
<p> <small> Latitud: 10°11'41"N Longitud: 83°47'12"W Elevación: 321.11±4 m Precisión: 3.0 m Tiempo: 16.08.2021 14:35 Nota: K62+400 Fotografado por: Natorcan </small> </p>
63+300	Se reporta la generación de cortinas de polvo que reducen la visibilidad. Esto ocurre durante la preparación de la superficie para la colocación de emulsión asfáltica.

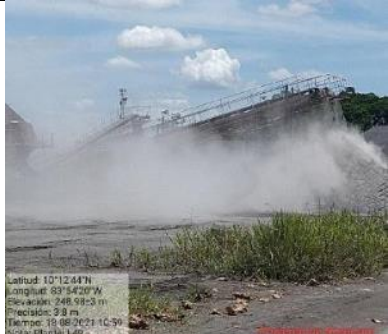
KM	Observaciones	Registro fotográfico
49	Se reporta la generación de polvo y la ausencia de medidas de mitigación y control en el área del quebrador en el plantel k49.

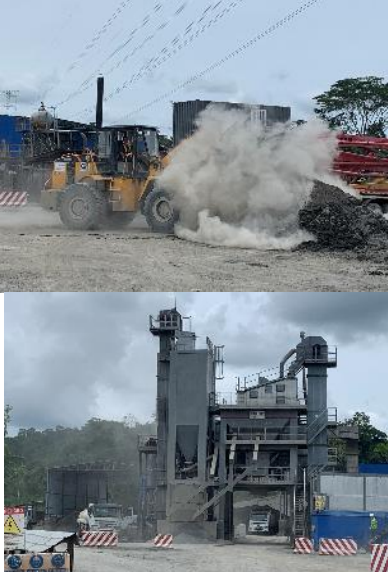
<p>Latitud: 10°12'44.71" Longitud: 83°54'20.70" Elevación: 248.98±3 m Precisión: 3.3 m Tiempo: 18/08/2021 10:59 Nota: Plantel L49</p>
115	Se reporta generación de polvo y ausencia de medidas de mitigación en la planta de concreto, donde se observa un back hoe movilizar restos de cemento o agregado muy fino de un lado al otro, generando nubes de polvo que pueden afectar la salud de los trabajadores. Se observa el camión cisterna estacionado pero sin aplicación de riego durante este proceso.

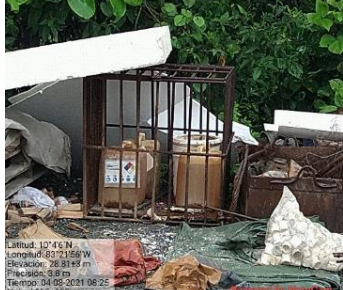
KM	Observaciones	Registro fotográfico
115+100	Se reporta el frente de trabajo mantiene combustible almacenado en condiciones inadecuadas sin cumplir con las especificaciones dadas en el PPGA.

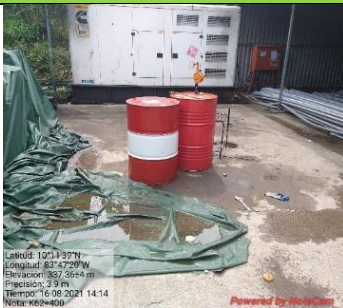
KM	Observaciones	Registro fotográfico
62+400	Se reporta el manejo de aceite, en condiciones inadecuadas, sin cumplir con las especificaciones dadas en el PPGA.

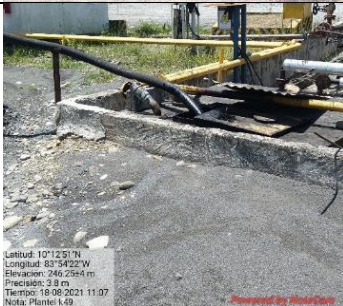
<p> <small> Latitud: 10°11'37"N Longitud: 83°54'27"W Elevación: 357.5644 m Precisión: 3.3 m Tiempo: 16/08/2021 14:14 Nota: K62+400 </small> </p>
49	Se inspecciona las maniobras de depósito de emulsión desde el camión cisterna al depósito de la planta de asfalto. Este procedimiento se realiza sin provocar derrames o contaminación del suelo.

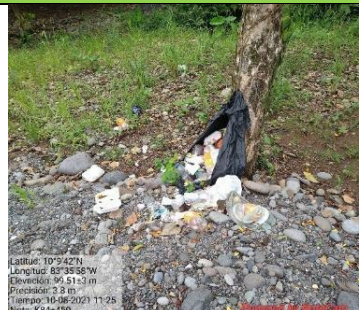
KM	Observaciones	Registro fotográfico
84+450	Durante la inspección previa a la tala de árboles se pudo constatar que hay residuos ordinarios que fueron dejados en el sitio desde semanas antes.

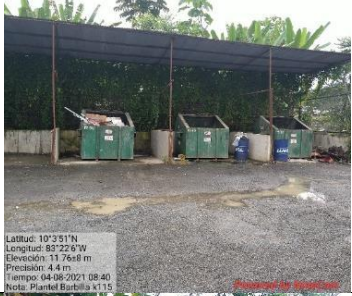
KM	Observaciones	Registro fotográfico
K115	El centro de acopio de residuos ordinarios, ubicado en el plantel de Barbilla, se encuentra en orden. Se insiste en la necesidad de manejar el agua y lixiviados que se generan por la disposición de residuos orgánicos (restos de comidas).

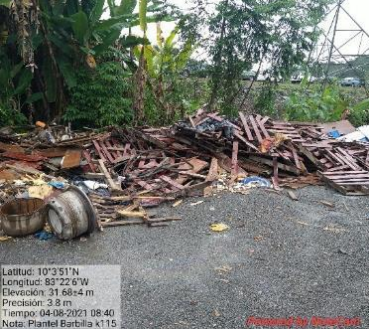
<p> Latitud: 10°3'51"N Longitud: 83°22'8"W Elevación: 11 76±8 m Precisión: 4.4 m Tiempo: 04-08-2021 08:40 Nota: Plantel Barbilla k115 Powered by NoteCam </p>
115	Se reporta la acumulación de residuos valorizables, los cuales llevan varias semanas en ese sitio.

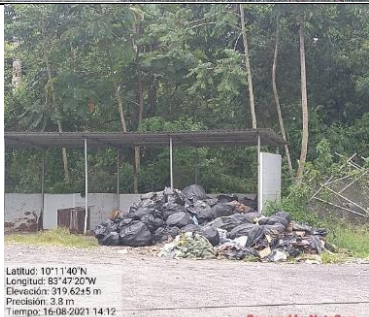
<p> Latitud: 10°3'51"N Longitud: 83°22'6"W Elevación: 11 68±4 m Precisión: 3.8 m Tiempo: 04-08-2021 08:40 Nota: Plantel Barbilla k115 Powered by NoteCam </p>
62+400	El centro de acopio de residuos ordinarios del plantel K 62, se encuentra en orden, las bolsas están dispuestas dentro del área impermeabilizada y están listas para ser cargadas en el camión recolector municipal.

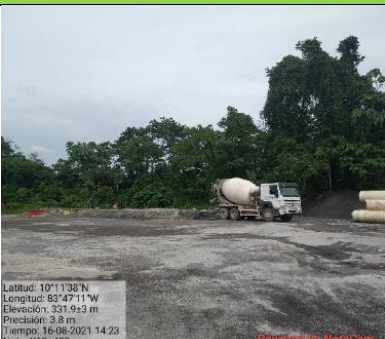
Km	Observaciones	Registro fotográfico
62+400	Se verifica el correcto manejo de aguas residuales provenientes del lavado de equipos para concreto. El agua residual se deposita en fosas de sedimentación y el agua se reutiliza en el lavado de los equipos.

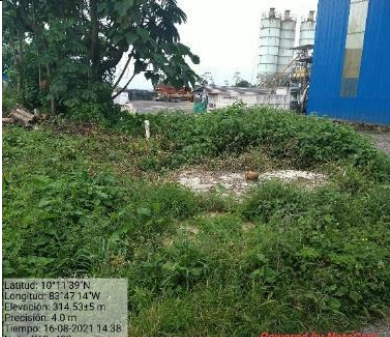
Km	Observaciones	Registro fotográfico
62+400	Se documenta el mantenimiento que reciben los tanques sépticos del plantel k62

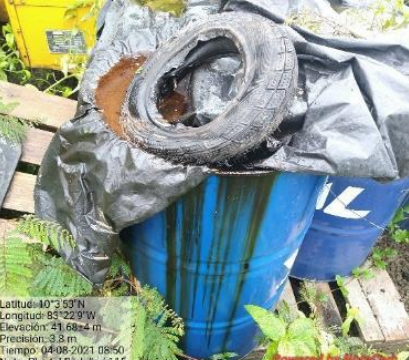
<p>Latitud: 10°3'54"N Longitud: 83°22'8"W Elevación: 36.38±6 m Precisión: 3.3 m Tiempo: 04-08-2021 08:42 Nota: Plantel Barbilla x115 <i>Powered by Nitecam</i></p>
K 115	Se reporta mal manejo de residuos peligrosos, sustancias contaminantes que fueron originadas en un incidente ambiental acontecido en Río Chirripó, meses atrás, se encuentran en el área del plantel, expuestos a la intemperie, almacenados en condiciones inadecuadas y están generando pérdida de material contaminado sin que haya ningún control.

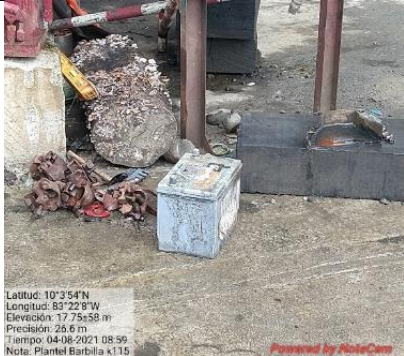
Km	Observaciones	Registro fotográfico
K115	Se evidencia mal manejo de residuos peligrosos, baterías de plomo ácido, se encuentran dispuestas de forma inadecuada en varios puntos dentro del taller.

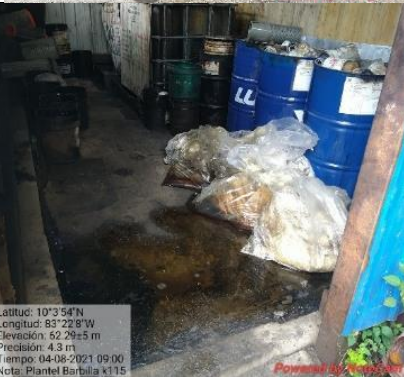
<p>Latitud: 10°3'54"N Longitud: 83°22'8"W Elevación: 17.75±58 m Precisión: 23.6 m Tiempo: 04-08-2021 08:59 Nota: Plantel Barbilla x115</p>
	Se reporta el mal estado de la bodega para sustancias peligrosas, hay entrada de agua y se está contaminando con el aceite que hay en el piso. No hay medidas de control o mitigación, por lo que se abrió una No Conformidad ambiental.

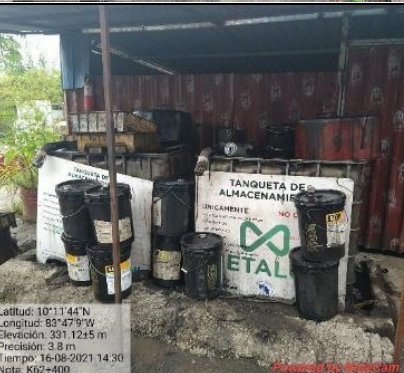
<p>Latitud: 10°3'54"N Longitud: 83°22'8"W Elevación: 62.29±5 m Precisión: 4.3 m Tiempo: 04-08-2021 09:00 Nota: Plantel Barbilla x115</p>
K62	Se reporta el estado de los recipientes para contener aceite de motor y aceite hidráulico. Estos recipientes deben estar colocados dentro de la bodega o bien dentro de la pileta de contención.

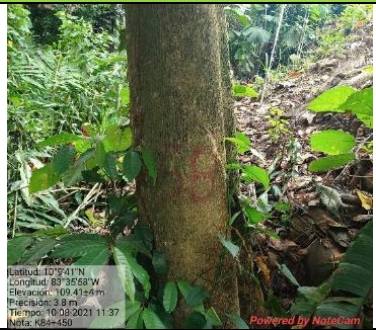
KM	Observaciones	Registro fotográfico
84+450	Se hace una revisión previa a la corta de árboles programada para el 11 de agosto. Se reporta que hay varios árboles que se van a cortar y que carecen de marcas visibles o legibles.

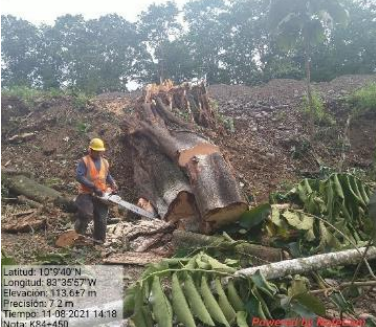
84+450	Se realiza la corta de árboles según lo programado, Se debe mejorar el marcaje en el campo para evitar confusiones.

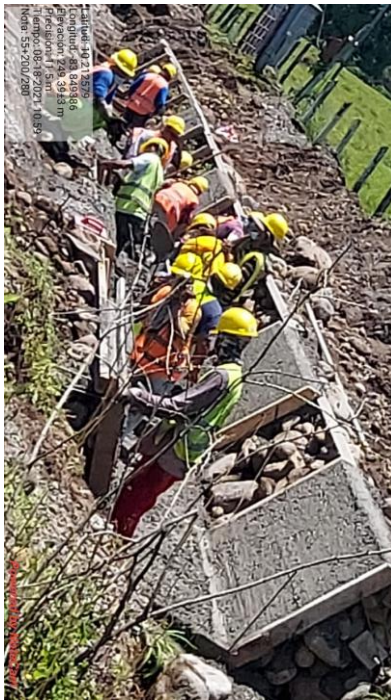
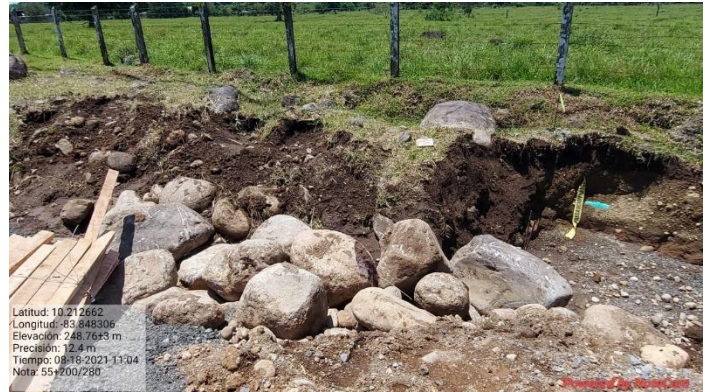
Figura 1. Supervisión en km 52+200/280 sin evidencia arqueológica en el talud

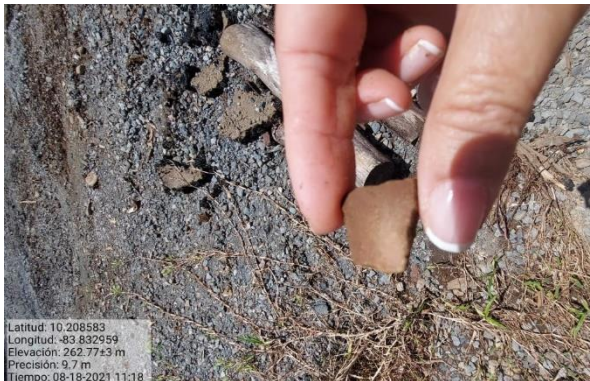
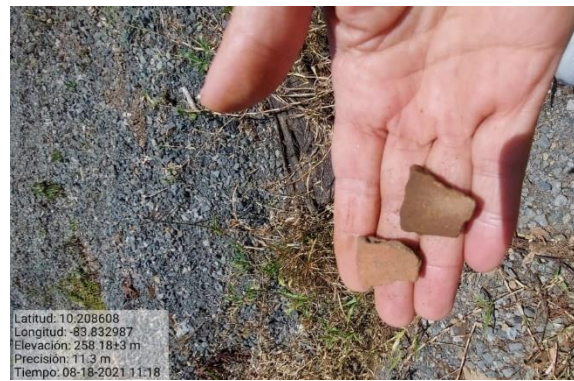
Figura 2. Re-inspección km 58

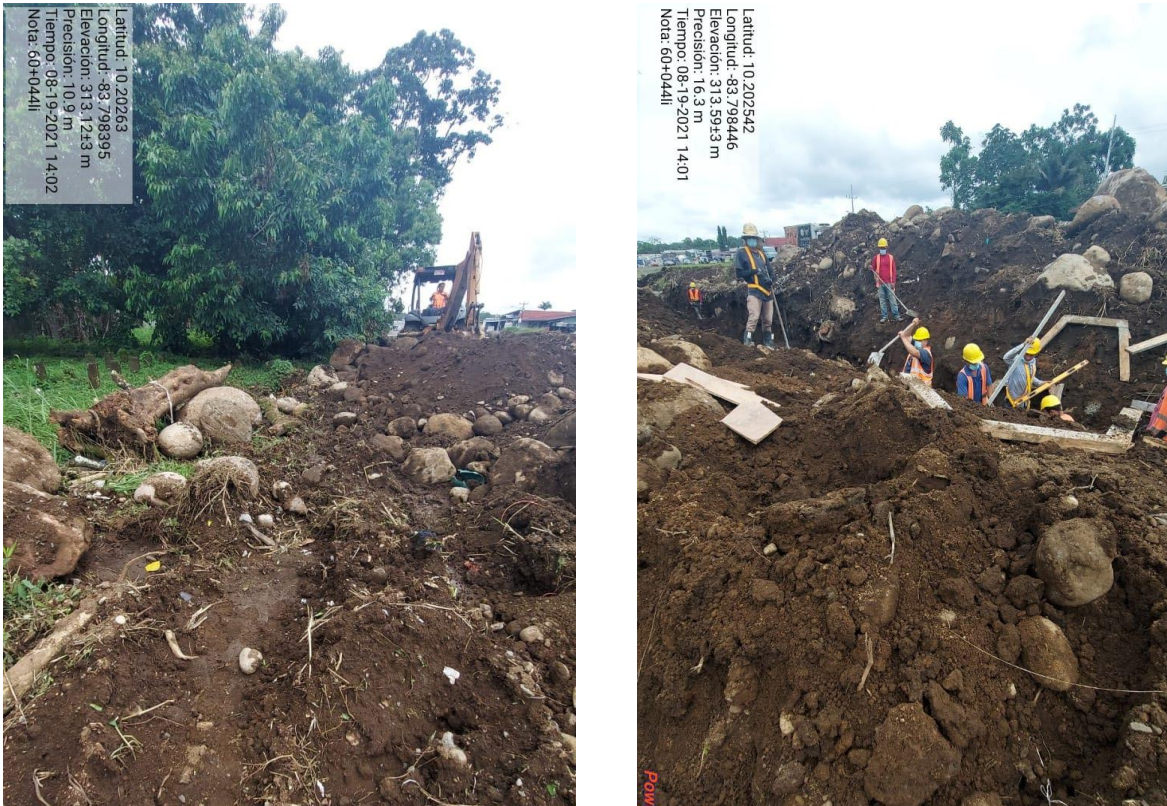
Figura 3. Trabajos en construcción de cunetas y desagües en km 60 LD

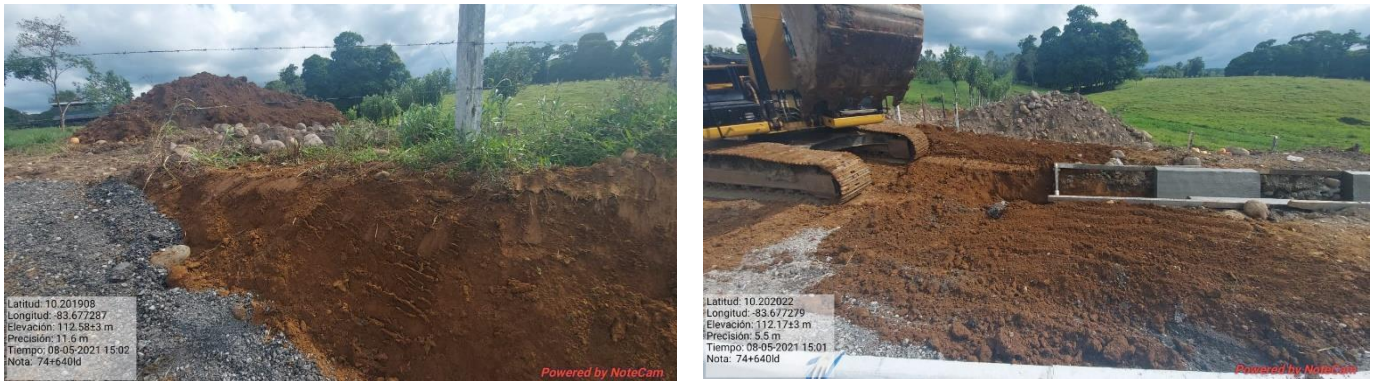
Figura 4. Se monitorea el trabajo que se estaba llevando a cabo en el km 74+558/640

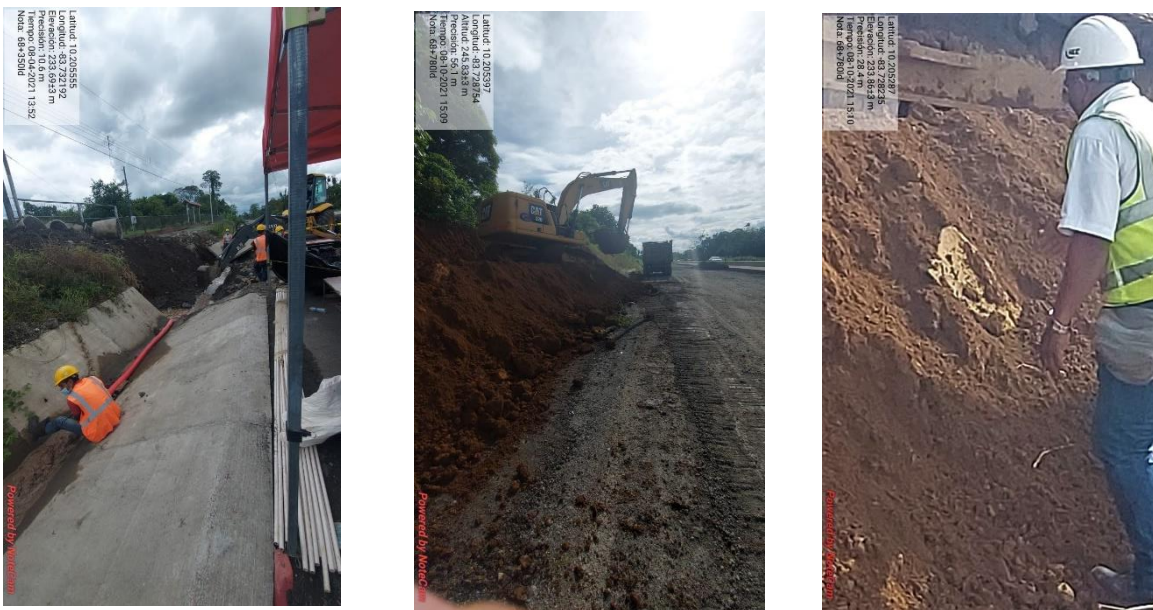
Figura 5. Diferentes puntos del Km 68, se revisan rocas en talud en km68+780LD, sin evidencia arqueológica

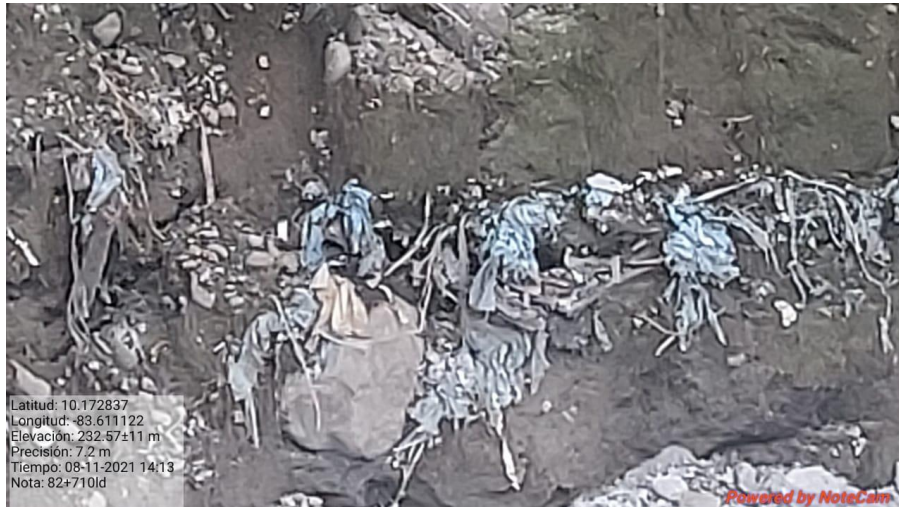
Los estratos en muchas áreas de este tramo se notan muy alterados con gran cantidad de residuos de todo tipo donde sobresalen los desechos plásticos y otros tipos de basura que en algunos puntos forman una capa de varios centímetros de espesor coincidiendo especialmente a sectores próximos a los centros de población. En zonas más alejadas de éstos la capa húmica se nota más limpia, como lo vimos en el km 68 donde se llevó a cabo la excavación de un talud y los estratos se presentaron sin basura, solamente con restos orgánicos que normalmente pueden encontrarse en terrenos poco perturbados y bosques naturales. Se revisaron algunas rocas medianas que salieron durante el trabajo, pero no se ubicó ningún tipo de evidencia arqueológica.

Figura 6. Km 82+710LD Estrato de residuos

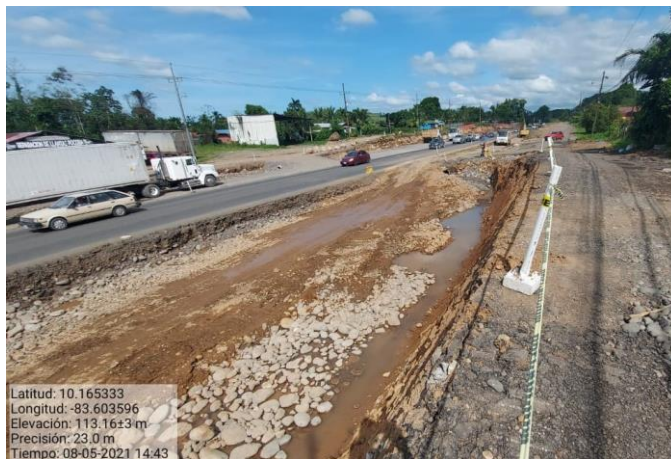
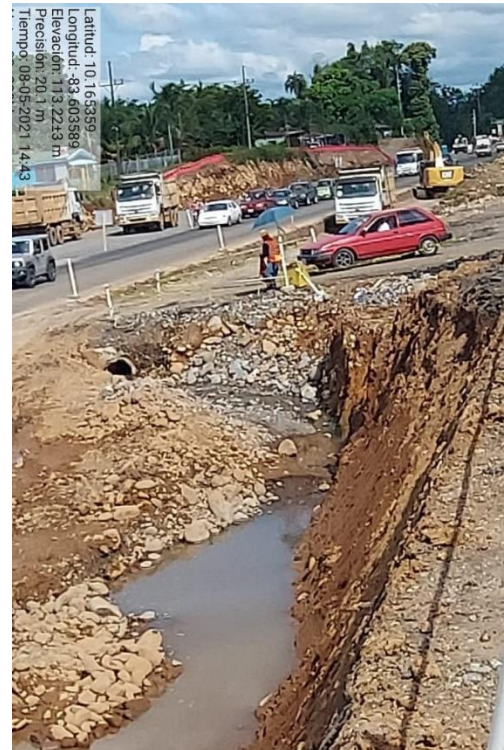
Figura 7. Trabajos de excavación km83+400/680 LD

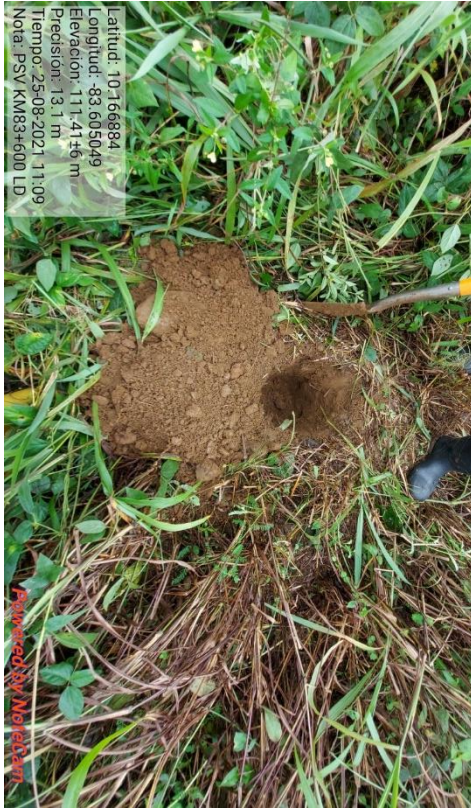
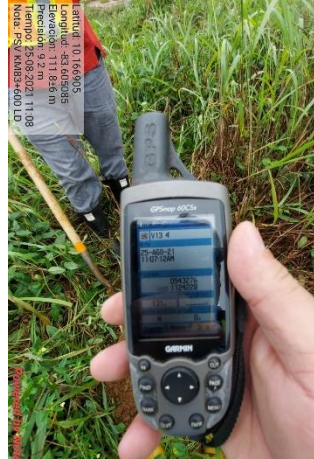
CATEO Vértice #13-4

Estrato tierra café oscura, algunas rocas, sin material cultural presente.

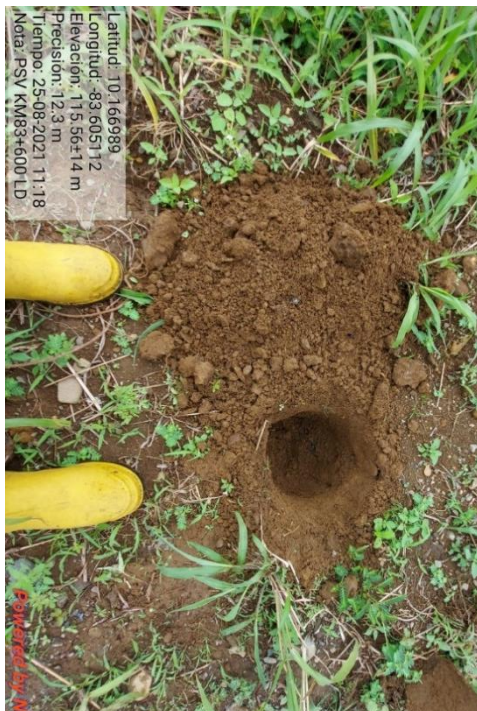
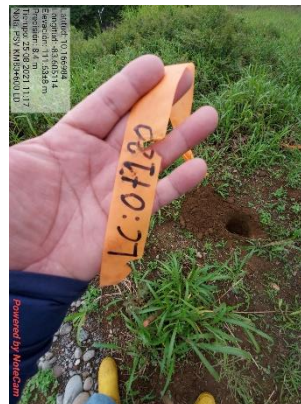
CATEO Línea Centro # 0+180

Estrato tierra café oscura, raíces, sin material cultural presente.

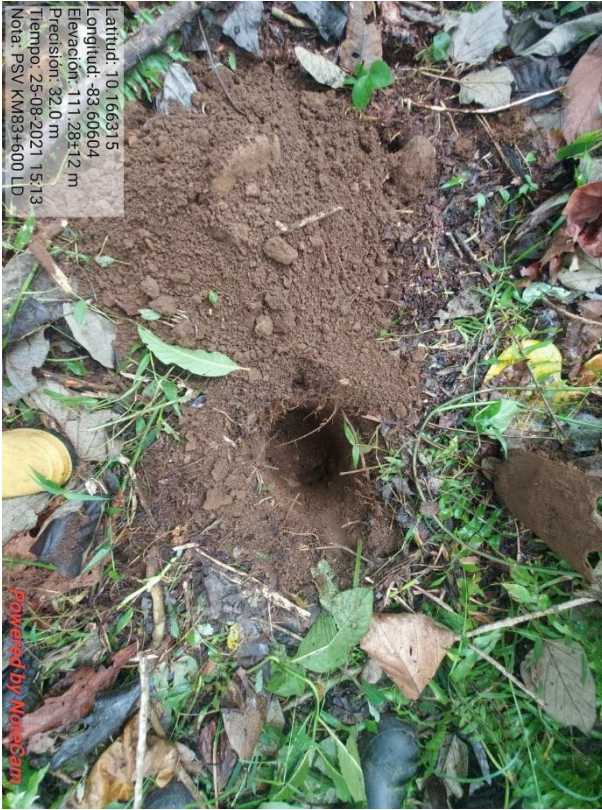
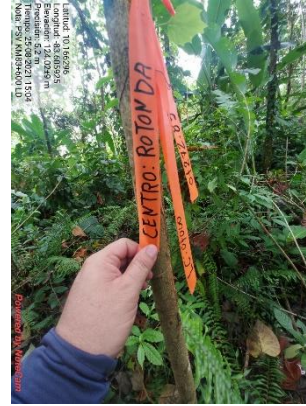
CATEO Centro de rotonda # 0+000
Estrato tierra café claro, rocas, no se detectó material arqueológico.

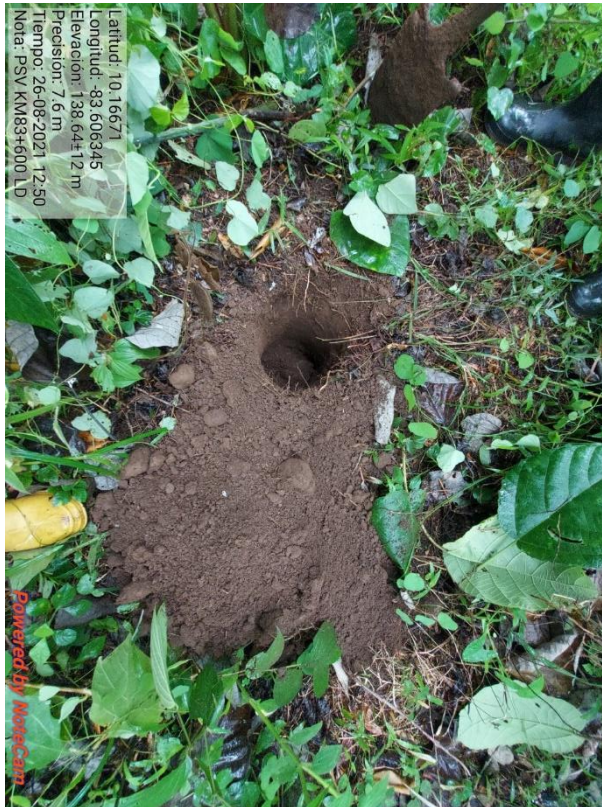
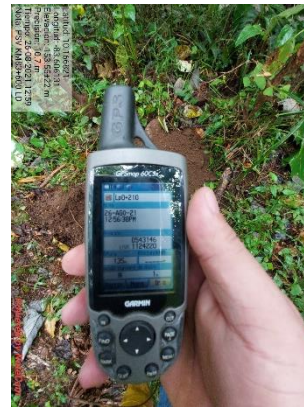
Cateo Línea centro # 0+210
Estrato de tierra negra con rocas y raíces, no se detectó material arqueológico.

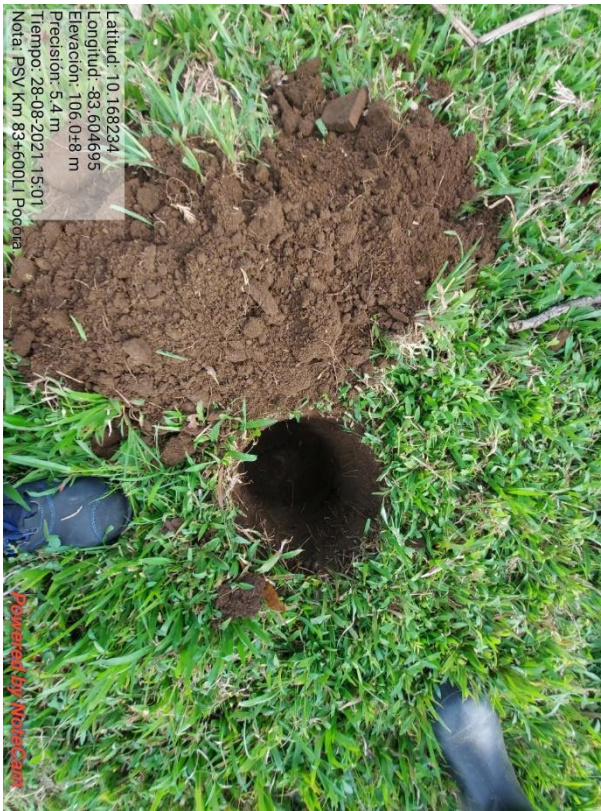
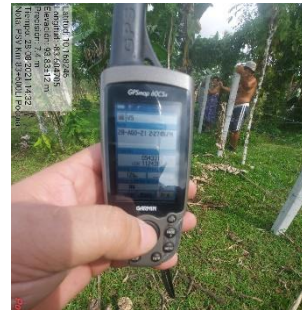
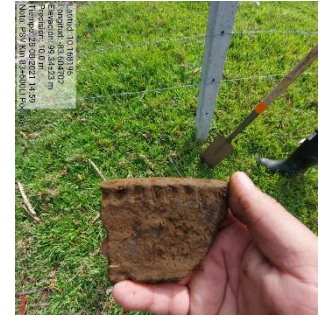
CATEO Vértice #5

Estrato de tierra café oscura, raíces, se localiza solo un fragmento de borde cerámico con decoración de puntuados gruesos en el labio externo.

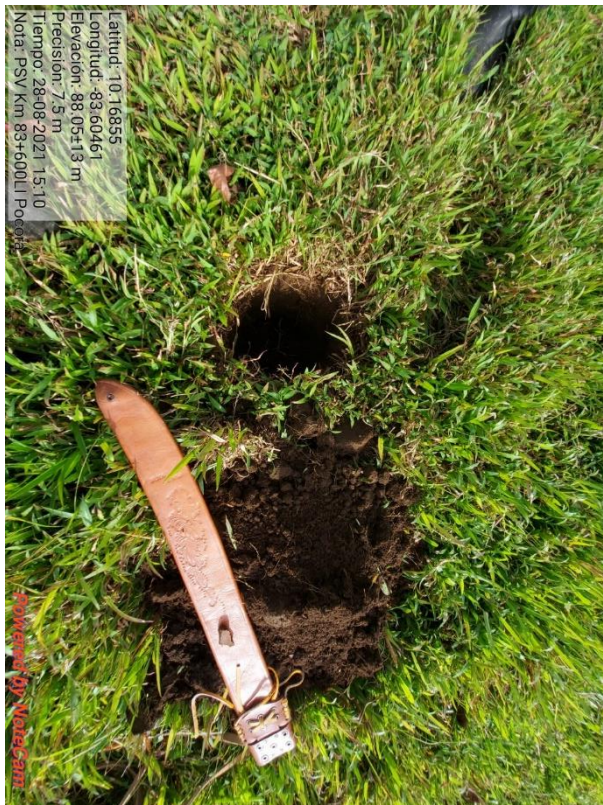
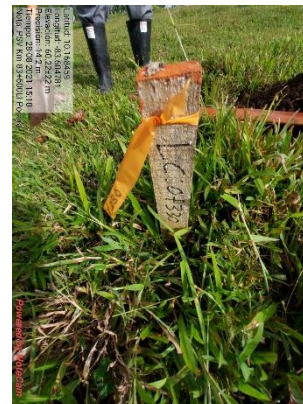
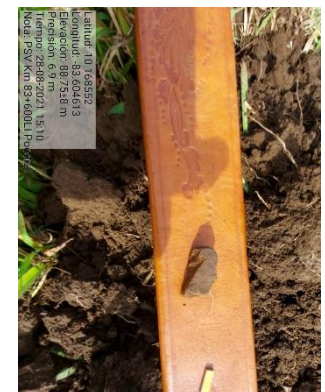
CATEO Línea Centro # 0+330

Estrato de tierra negra raíces, solamente localiza un fragmento cerámico muy pequeño.

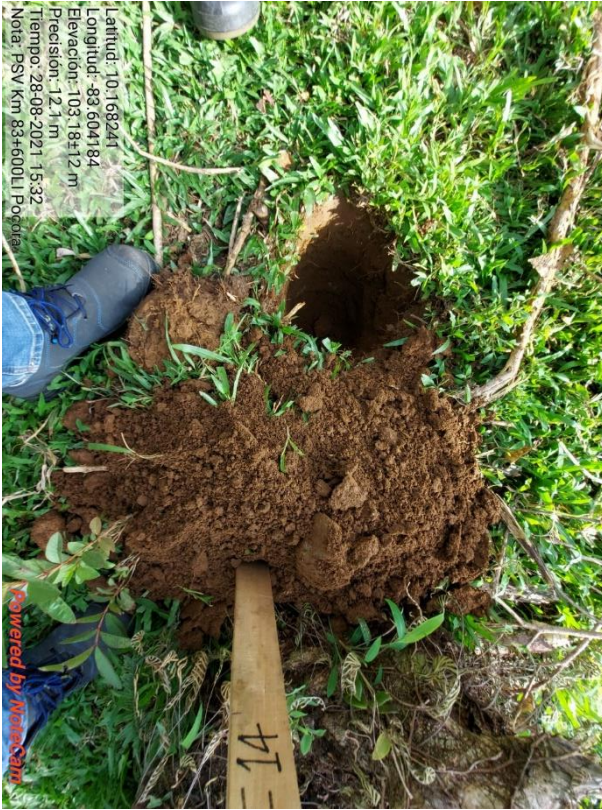
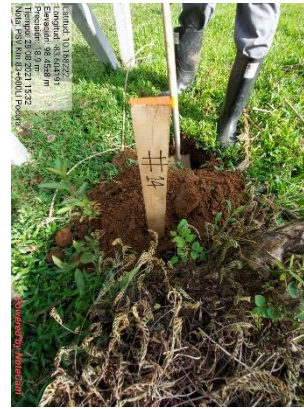
CATEO Vértice #5

Estrato de tierra café oscura, rocas y grava, sin material precolombino.

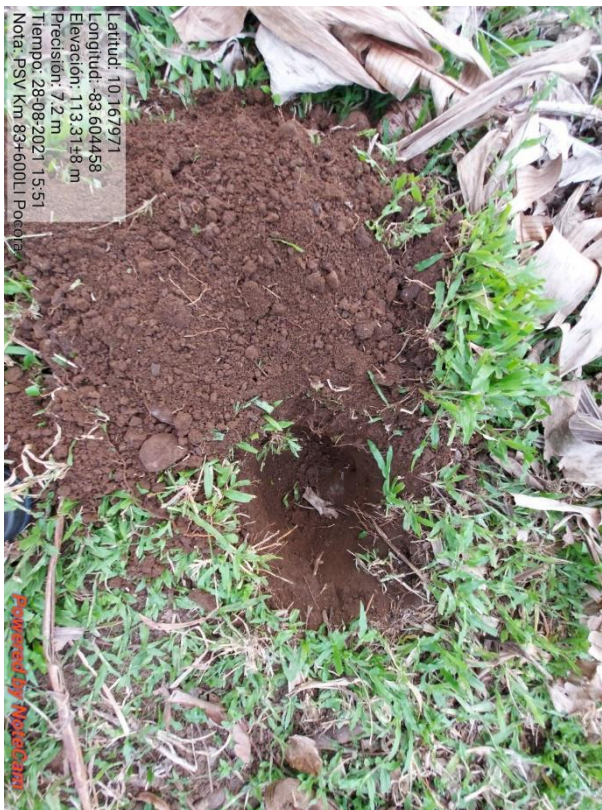
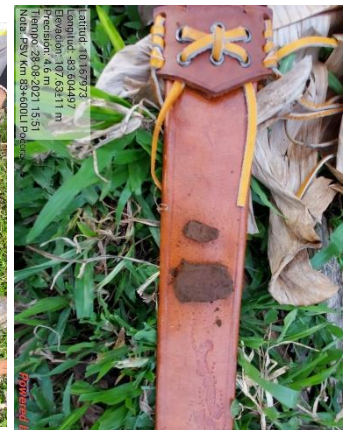
CATEO Vértice #4

Estrato de tierra café oscura, rocas y grava, 2 fragmentos de cerámica.

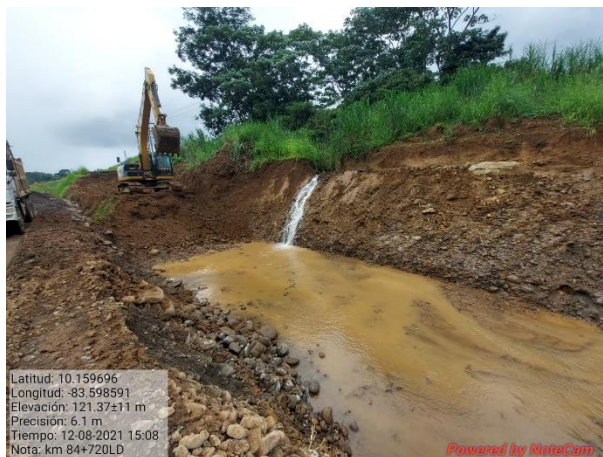
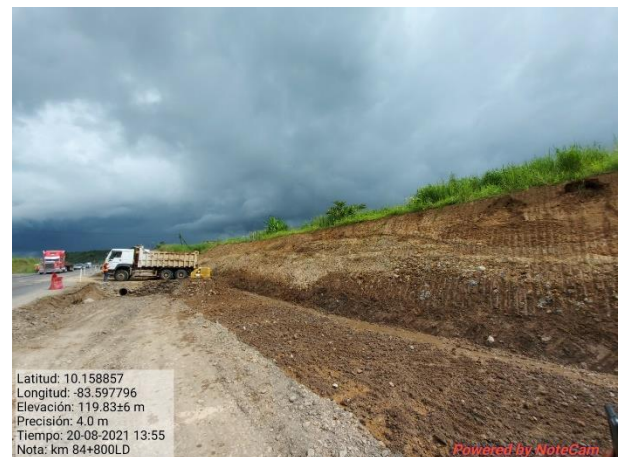
En el km 84 se estuvo monitoreando la excavación de un talud del lado derecho. Los estratos observados son de color café oscuro, con algunas intrusiones de capas de rocas suaves como lutitas y areniscas., no se observó evidencia arqueológica.

Figura 13. Revisión de perfiles de excavación.

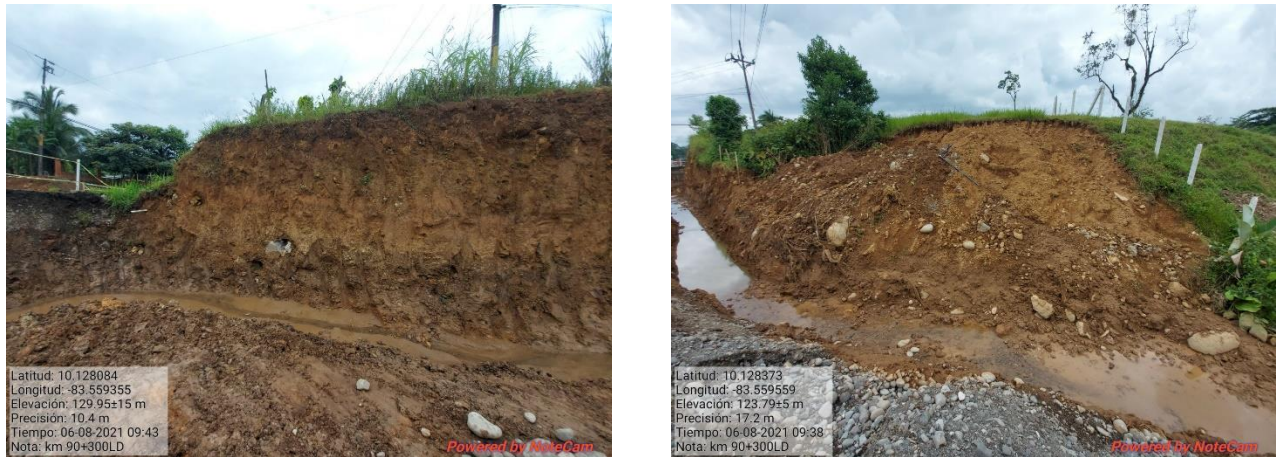
En el km 90+300 en el cruce del poblado Herediana, se estuvieron realizando trabajos de excavación para conformar el terreno para el futuro paso elevado que se construirá en este sector. El estrato observado fue de color café, con algunas rocas y sin ningún tipo de material arqueológico.

Figura 14. Excavación del talud km 90+300.

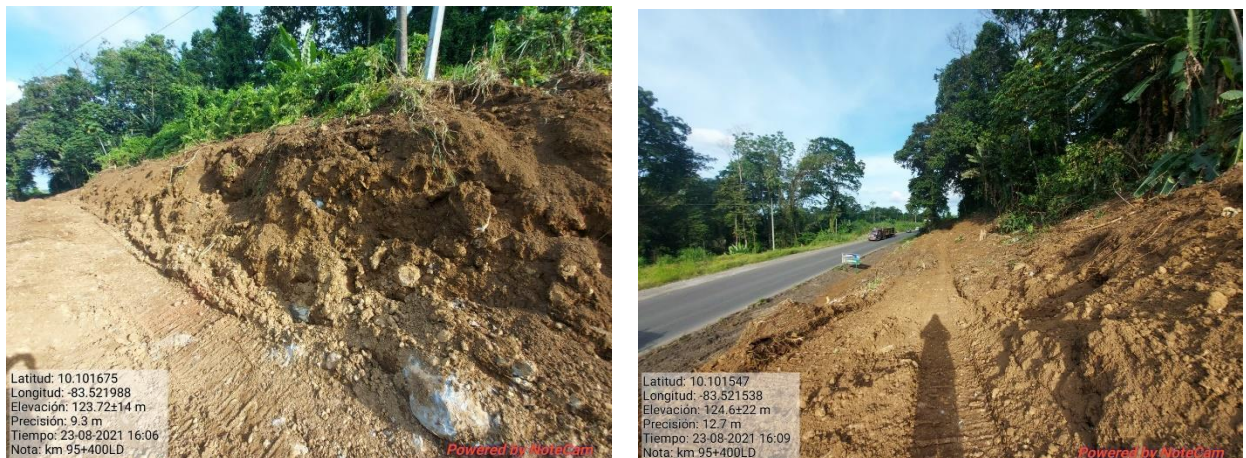
En el km 95, del lado derecho se estuvo excavando el talud, se realizaron monitoreos con el objetivo de buscar algún yacimiento arqueológico. Los estratos observados fueron de coloración café, con algunas capas de rocas calizas, no se registró material precolombino.

Figura 15. Inspección de talud km 95.

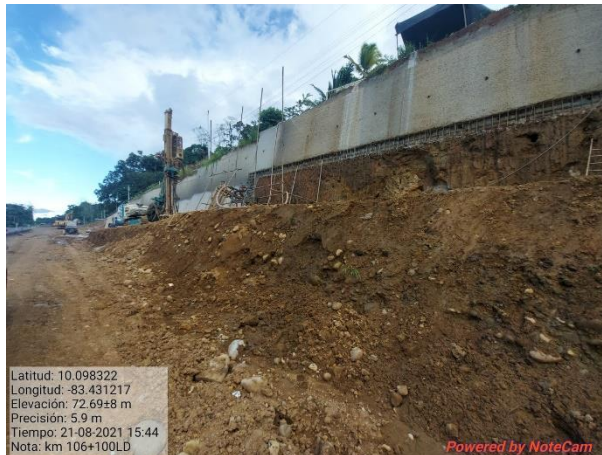
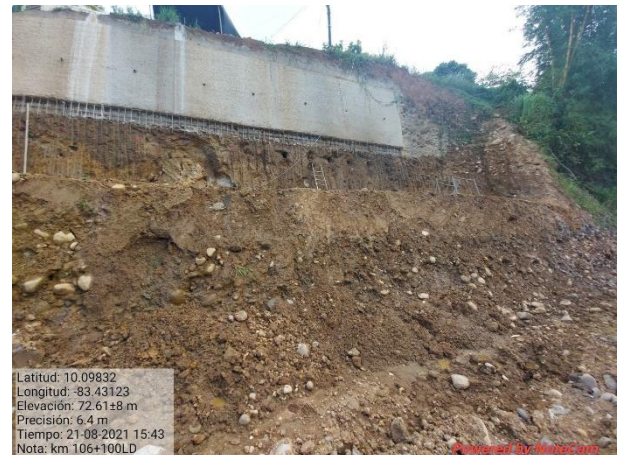
Mas adelante en el km 106+100 se inspecciono parte del talud excavado en el sector donde se construye un muro con concreto lanzado, este se ha ido conformando en capas según avanzan las obras. El estrato fue de tierra café amarilla con gran cantidad de rocas de diferentes tamaños, sin material cultural presente.

Figura 16. Excavación del talud km 106.

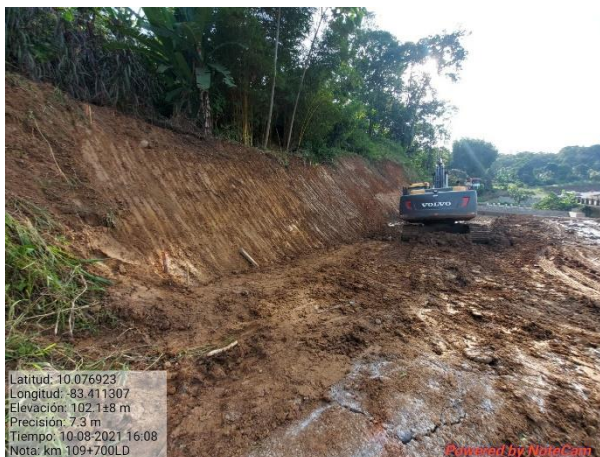
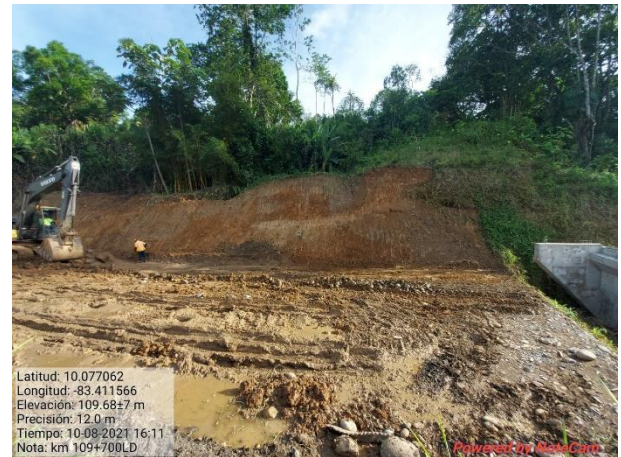
Tambien se monitoreo la excavacion del talud en el km 109+700 del lado derecho, en el sector aledaño al puente del río Madre de Dios. Los estratos capas de tierra de color café clara, arcillosa con pocas rocas, no se detecto material precolombino.

Figura 17. Excavación del talud km 109.

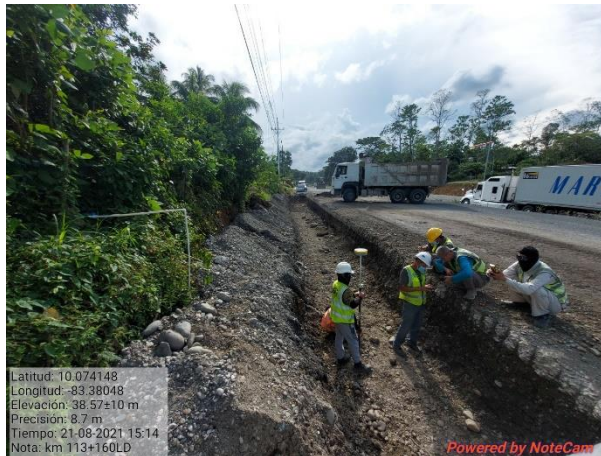
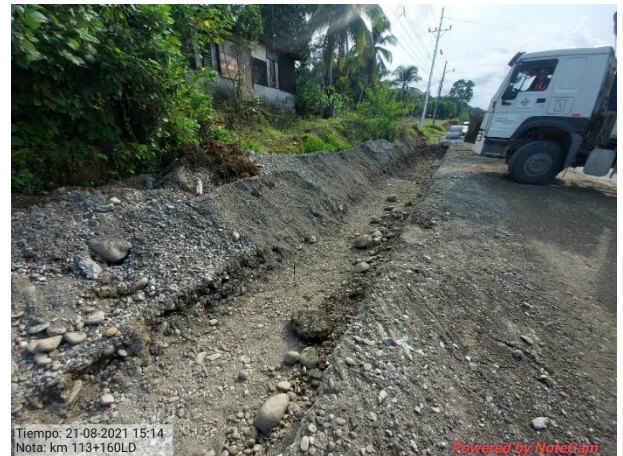
En este tramo se estuvieron realizando zanjeos para construir cunetas, en el km 113, el estrato fue color café arcilloso en algunas paredes de la excavación, ya que la mayor parte había sido rellenada con material de base para la calzada, no se localizó evidencia arqueológica. También se realizó el monitoreo de una excavación para construir cunera en el km 114, el estrato fue orgánico de tierra café, no se observó material arqueológico. naranja.

Figura 18. Zanqueo para construcción de cunetas.

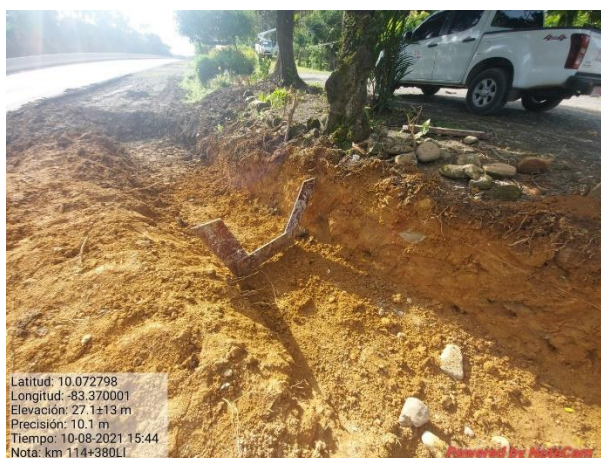
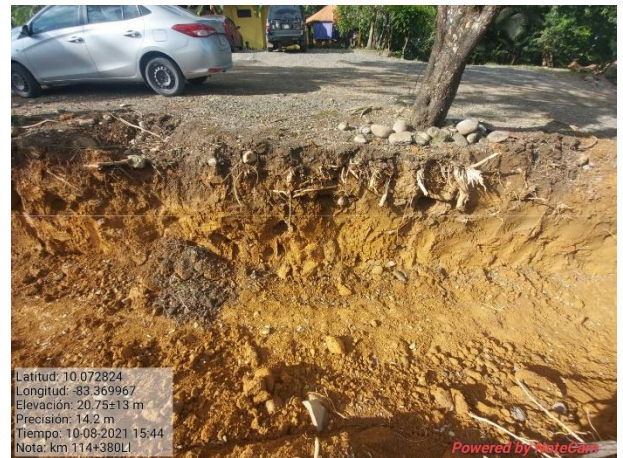
Figura 19. Zanqueo para construcción de cunetas.

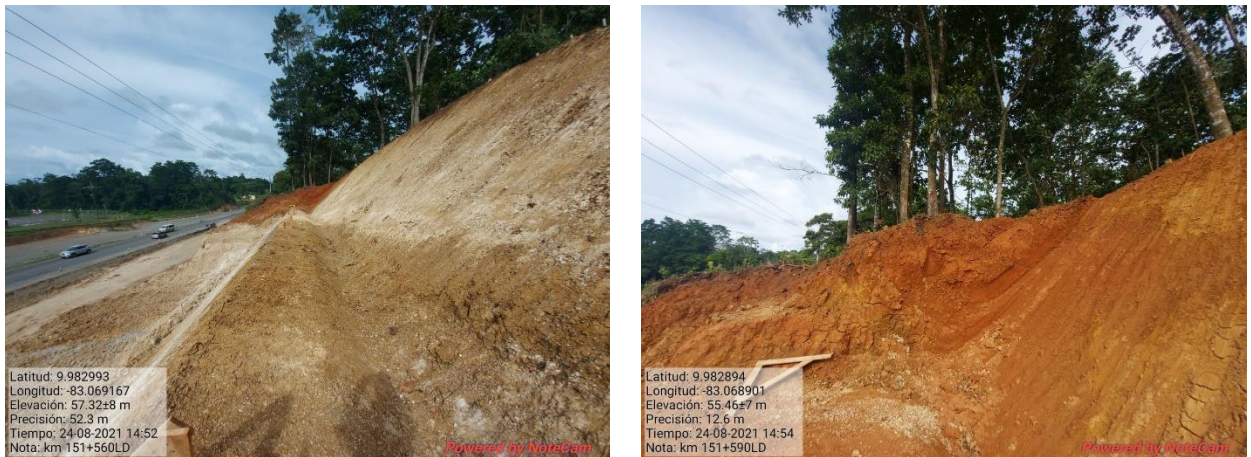
En este último tramo, se estuvo monitoreando la excavación del lado derecho de la vía, durante la excavación un talud en el km 151, se observaron varios estratos de formación coralina junto con estratos de tierra café naranja, no se observó evidencia arqueológica.

Figura 20. Excavación del talud, km 151.
