**CONTRATACIÓN DE UNA FIRMA QUE BRINDE LOS SERVICIOS  
DE CONSULTORÍA AL CONAVI PARA LA GESTIÓN DEL PROYECTO:  
DISEÑO, REHABILITACIÓN Y AMPLIACIÓN DE LA RUTA NACIONAL N°32,  
CARRETERA BRAULIO CARRILLO, SECCIÓN: INTERSECCIÓN RUTA  
NACIONAL N°4 (CRUCE SARAPIQUÍ)-LIMÓN**

**INFORME MENSUAL  
CACISA-CR-INF-SUP-RN32-2021-0039  
DEL 01 AL 30 DE SEPTIEMBRE DEL 2021**

**CONSORCIO SUPERVISOR CACISA-CAMACHO & MORA**

**FECHA DE EMISIÓN: 08 DE OCTUBRE, DE 2021**

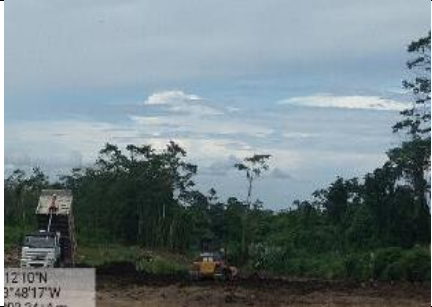
KM	Descripción	Registro fotográfico
K60+400	Se continúa colocando material, en la escombrera hay maquinaria para esparcir y compactar el material tal y como va llegando.

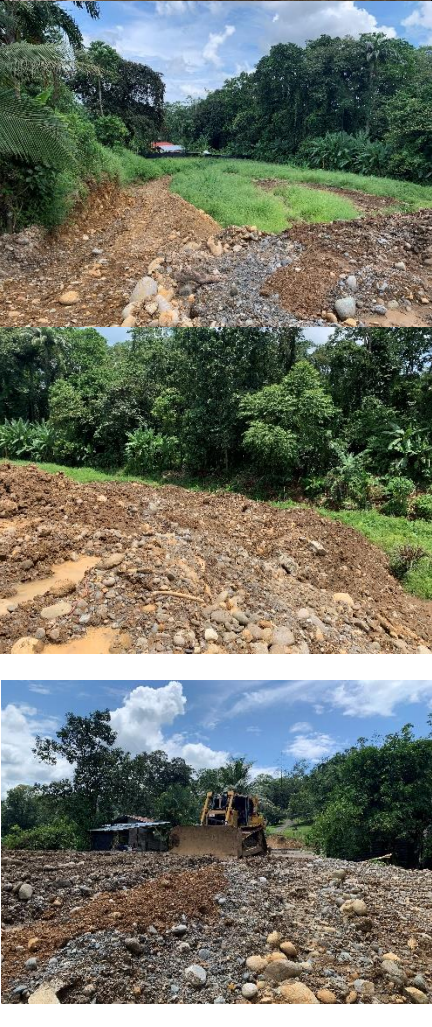
107+670	Se inició con el depósito de material en esta escombrera. Se cuenta con caseta sanitaria y área de descanso. Se colocó sarán en las colindancias. Está en proceso de conformación.

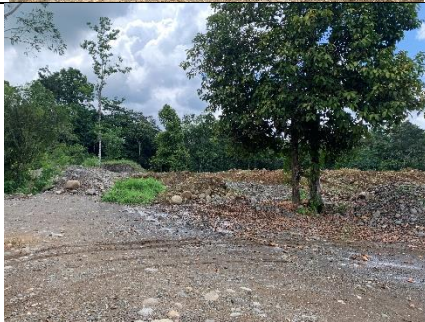
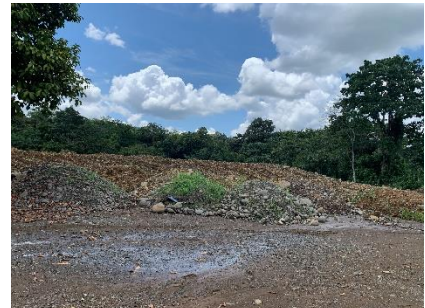
108+250	Se observa material sin conformar. No hay presencia de maquinaria ni personal. Se mantiene la medida para limpiar el barro de las llantas de vagonetas.

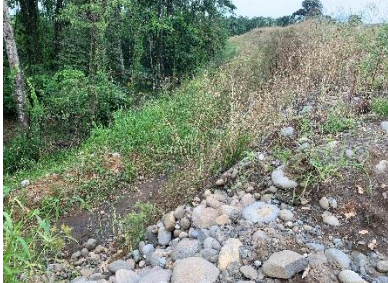
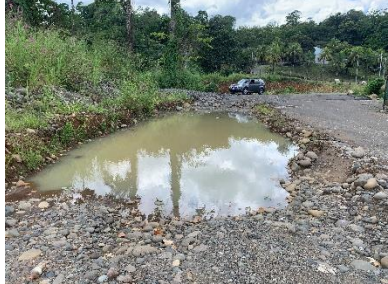
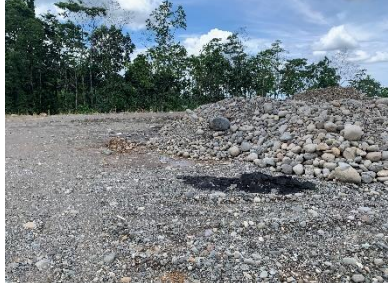
109	<p>Continúan detenidos los trabajos en esta escombrera, debido a una prevención realizada por la Municipalidad de Siquirres. Hay algunos residuos que deben retirarse y cunetas que requieren mantenimiento. Se mantiene la medida para limpiar el barro de las llantas de vagonetas.</p>

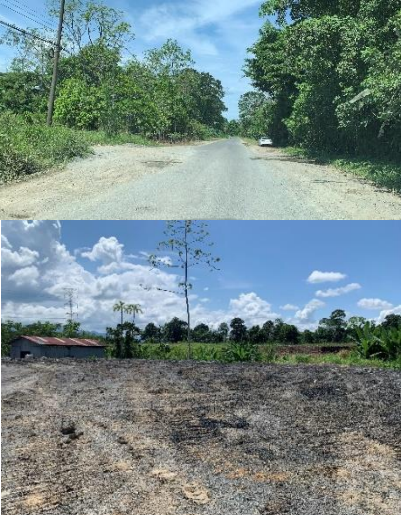
112+400	Cerrada	-
118+550	Inactiva	-
119+000	Inactiva	-
122+000	Inactiva	-
123+100	Finalizada	-
124+200	<p>Con obras. Activa, aún falta mantenimiento de cunetas, compactación y conformación de taludes. No hay separación de cobertura vegetal. Falta cabaña sanitaria. Hay acumulación de agua en cunetas que no tienen salida. Hay residuos que deben retirarse. Se requiere mantenimiento de la vía de acceso interna y en calle pública.</p>

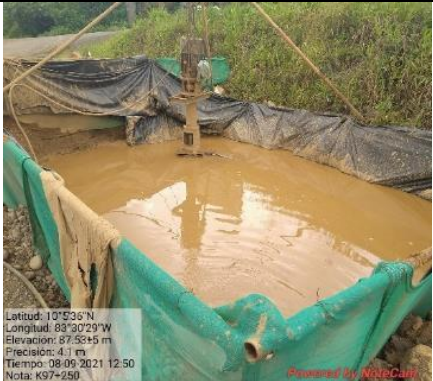
KM	Observaciones	Registro fotográfico
97+250	La pila de lodos para la pilotera #12 se encuentra en buenas condiciones de funcionamiento, no se evidencia derrames de lodo.

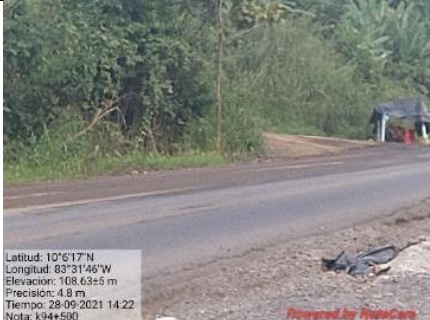
KM	Observaciones	Registro fotográfico
94+700	Se aplican medidas para el control de barro en la carretera. Sin embargo estas medidas suelen quedarse cortas cuando el tránsito de vagonetas aumenta. Lo ideal sería reducir la cantidad de barro que las vagonetas llevan en las llantas, antes de que ingresen a la vía.

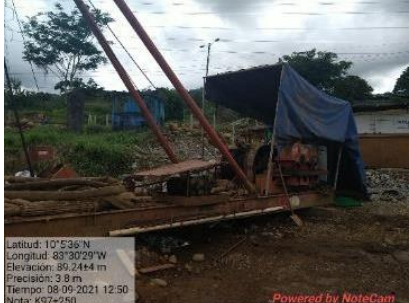
Número	Ubicación	Observaciones	Registro fotográfico
12	97+250	Se hacen observaciones para el cumplimiento del protocolo de inspección de pilotas. Estas observaciones fueron atendidas y corregidas antes de iniciar la operación de la máquina.

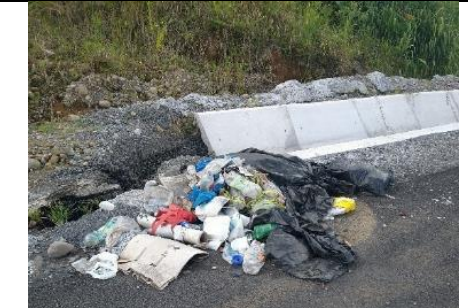
KM	Observaciones	Registro fotográfico
58+440	Se reportan residuos sólidos ordinarios dejados en el sitio, una vez concluidas las labores. No hay personal en ese frente de trabajo.

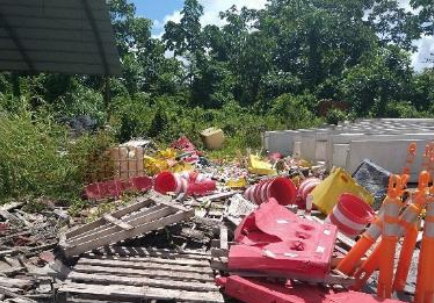
KM	Observaciones	Registro fotográfico
K62	Acopio temporal de residuos plásticos, se debe mejorar el orden en ese punto.

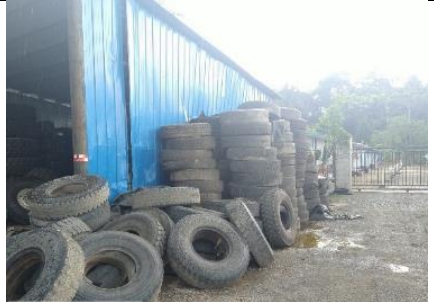
K115	Manejo de llantas residuales en el plantel Barbilla, no es el adecuado. Las llantas son dejadas a la intemperie y acumulan agua donde se reproducen los mosquitos, vectores de enfermedades endémicas como dengue. Estas llantas se encuentran acumuladas a una distancia menor a 100 m del área de dormitorios del campamento Barbilla.

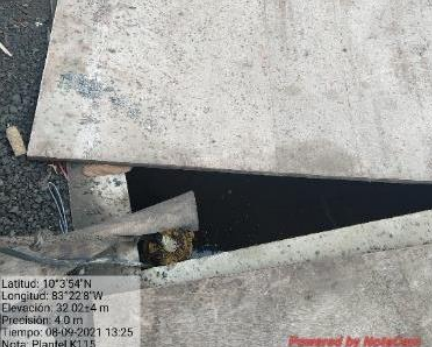
<p>Latitud: 10°3'54"N            Longitud: 83°22'8"W            Elevación: 31.6154 m            Precisión: 3 m            Tiempo: 08-09-2021 13:25            Nota: Plantel K115</p>
115	Se introduce una bomba para extraer el agua de la trampa de grasa y descartarla. No hay ningún análisis de agua que permita evidenciar que la concentración de grasas y aceites se encuentra dentro de los parámetros permitidos por la ley para su vertido.

Se llama la atención, por segundo mes consecutivo, el mal manejo de residuos peligrosos que se está realizando en el taller de Rama 2, la trampa de grasa nuevamente se reporta con un funcionamiento inadecuado, a pesar de haber 2 notas técnicas de No Conformidad abiertas y varios memorándums sobre este tema en específico, no hay ningún intento por remediar definitivamente el incumplimiento. Se debe mejorar, además, los procedimientos en el manejo de sustancias peligrosas durante las reparaciones a los equipos y maquinaria, como se muestra en el registro fotográfico.

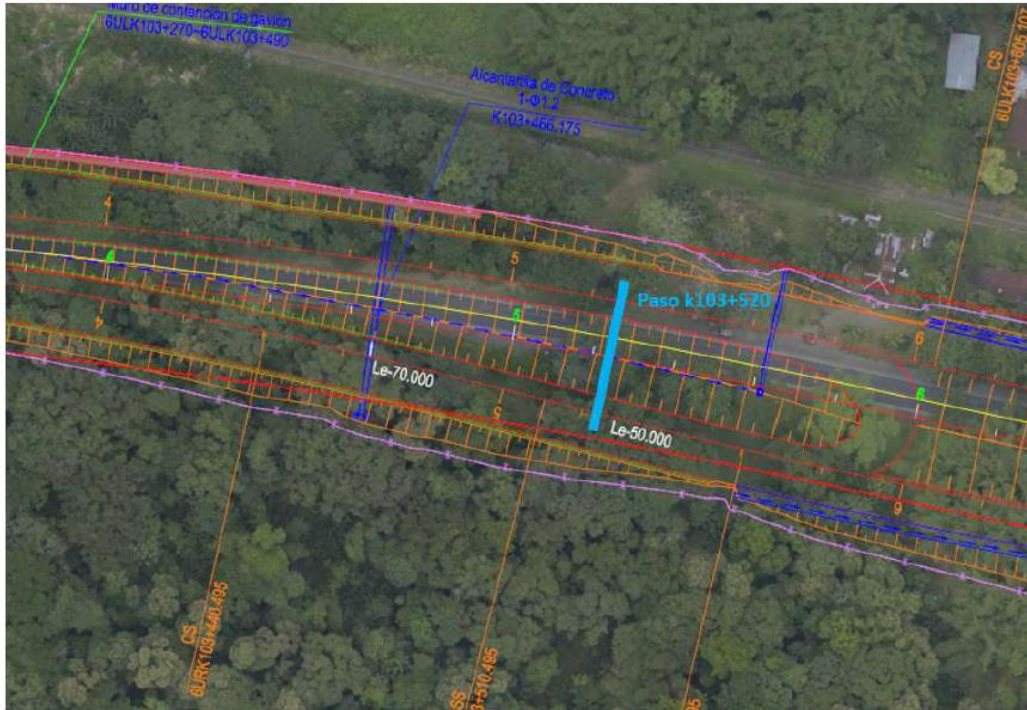
Figura 3. Representación aproximada del paso k103+520 dentro del derecho de vía y zonas a expropiar.

No se tiene objeción con respecto al diseño de este paso. Solamente es necesario aclarar que las zonas de excavación y construcción que CHEC indica en su diseño como fuera del derecho de vía, se encuentran dentro de zonas a expropiar, por lo que no hay inconveniente en que los trabajos se extiendan fuera del derecho de vía.

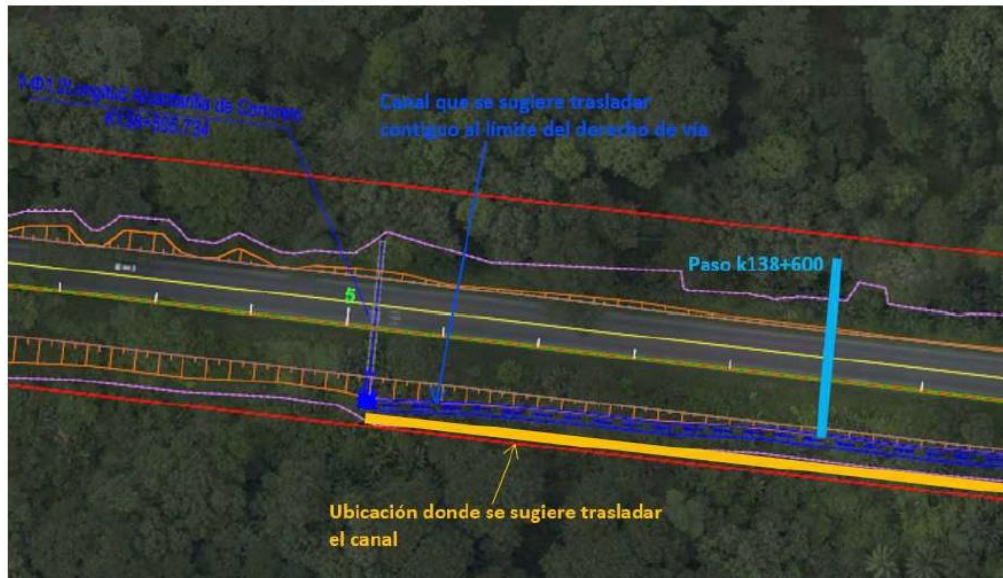
Figura 4. Representación aproximada del paso k138+600 y el canal que se sugiere trasladar contiguo al límite del derecho de vía.

No se tiene objeción con respecto al diseño, siempre y cuando no se dirija hacia el paso, el agua del canal ubicado en el lado derecho. Para solucionar esto, se sugiere a CHEC analizar la posibilidad de trasladar el canal lo más contiguo posible al límite del derecho de vía, de manera que el canal conecte la alcantarilla en k138+716 con la alcantarilla en k138+505, sin descargar agua directamente en el paso k138+600 y dejando un espacio entre el canal y la entrada al paso de fauna para que los animales puedan ingresar.

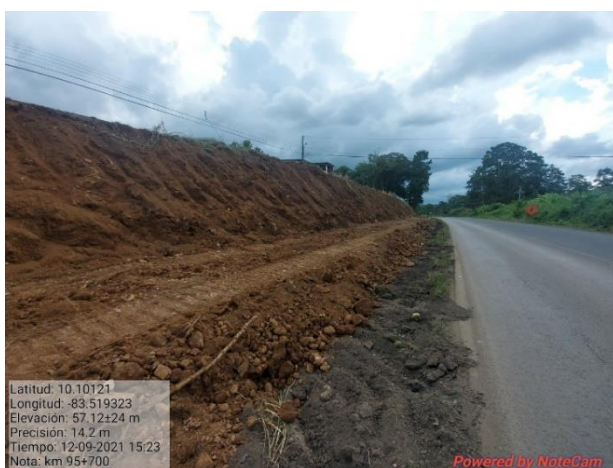
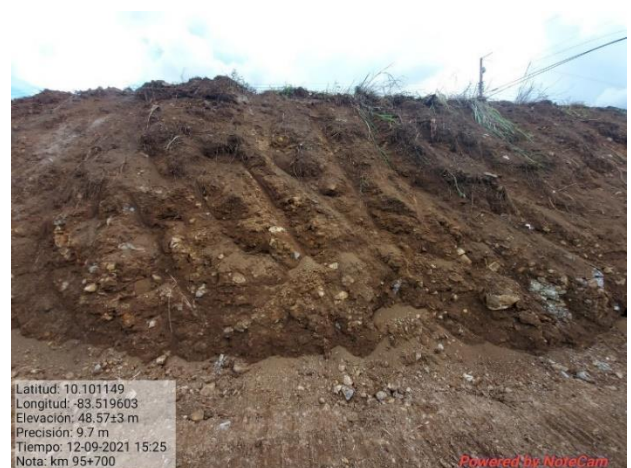
En ese mismo km, en el 95+600 al 95+700, se estuvo realizando la limpieza del talud, del lado derecho. Los estratos observados fueron de coloración café, con algunas rocas sedimentarias, no se registró material precolombino.

**Figura 13. Limpieza de talud km 95+700.**

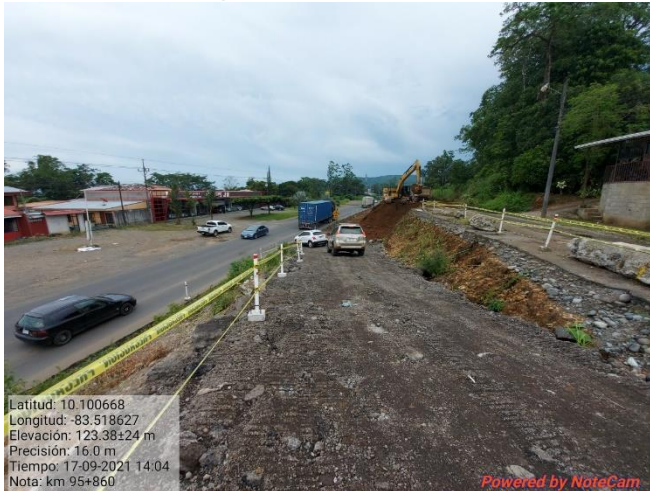
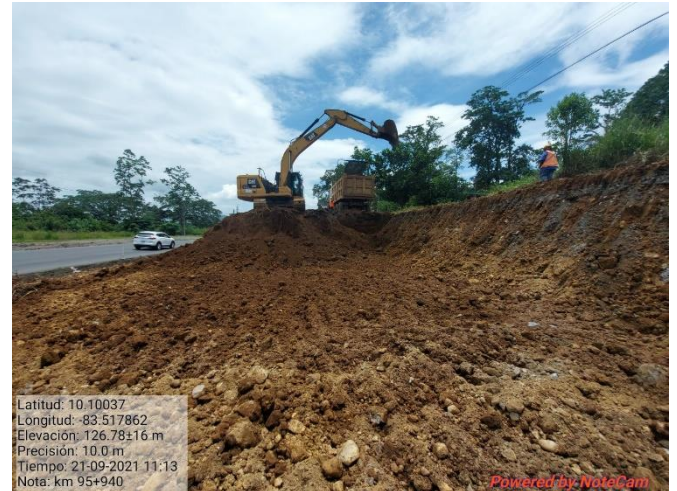
Posteriormente, desde el km 95+750, al 96+000, se intervino el talud, para realizar una ampliación sobre la vía existente hacia el barrio La Mucap, sin embargo, se habilitó un paso temporal para los habitantes de este lugar. Los estratos observados fueron una tierra de coloración más naranja a café, mezclada con muchas rocas de origen sedimentario. No se detectó material precolombino.

**Figura 14. Excavación del talud km 95+850.**

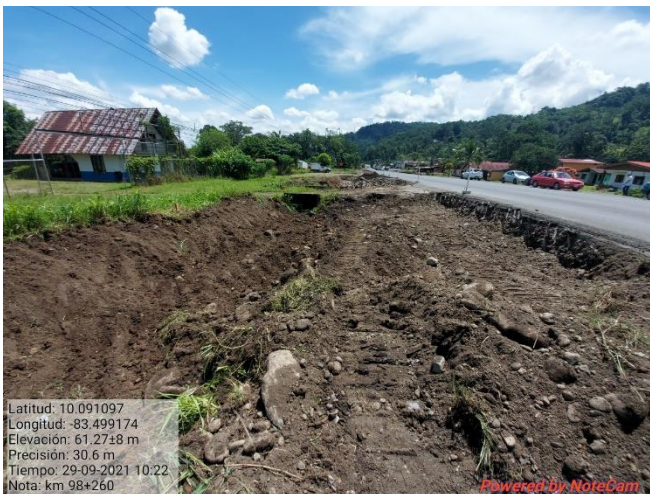
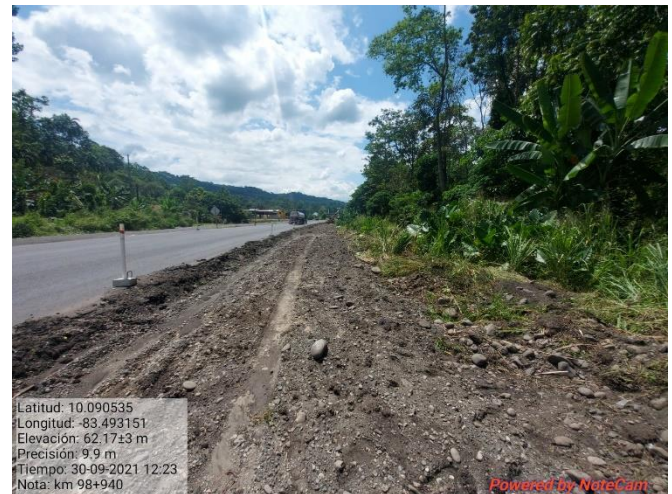
En el km 98+200 al km 98+900, se estuvo monitoreando la excavación del derecho de vía del lado izquierdo, donde se pretende conformar el terreno para la construcción de la ciclovía. Se observó inicialmente un estrato de tierra café oscuro, posteriormente relleno antiguo de calle existente, en ambos casos no se observó evidencia arqueológica.

**Figura 15. Excavación del talud km 109.**

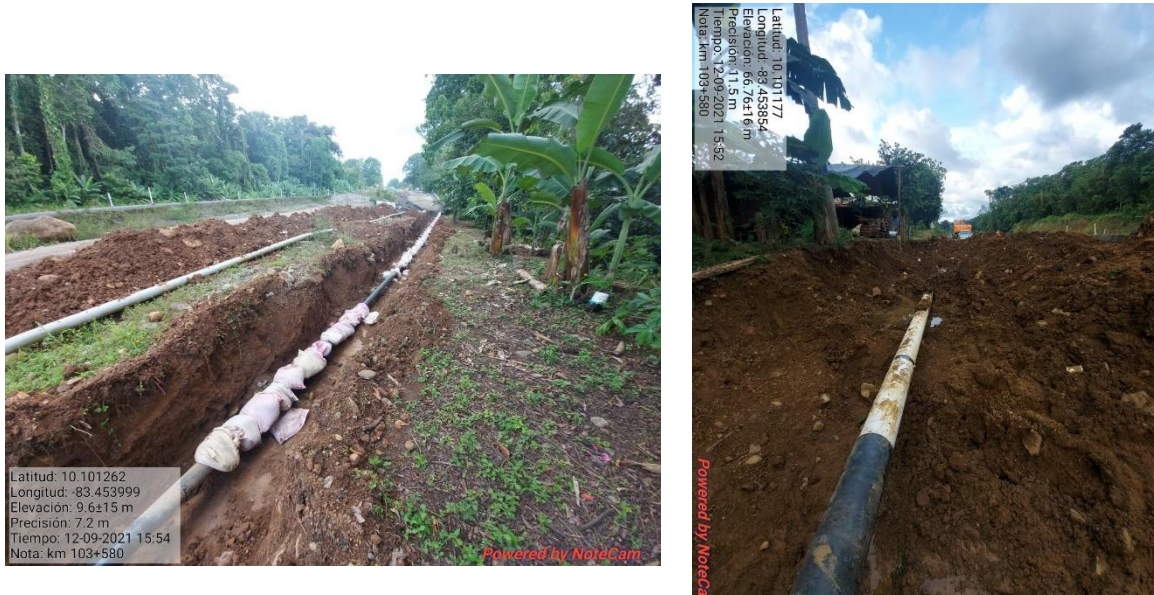
En el km 103+550 al +580, se inspeccionaron los trabajos de zanjeo para colocar tubería de servicios públicos, el estrato fue de tierra café oscura, con algunas rocas, sin material cultural.

Figura 16. Trabajos de zanjeo en el km 103.

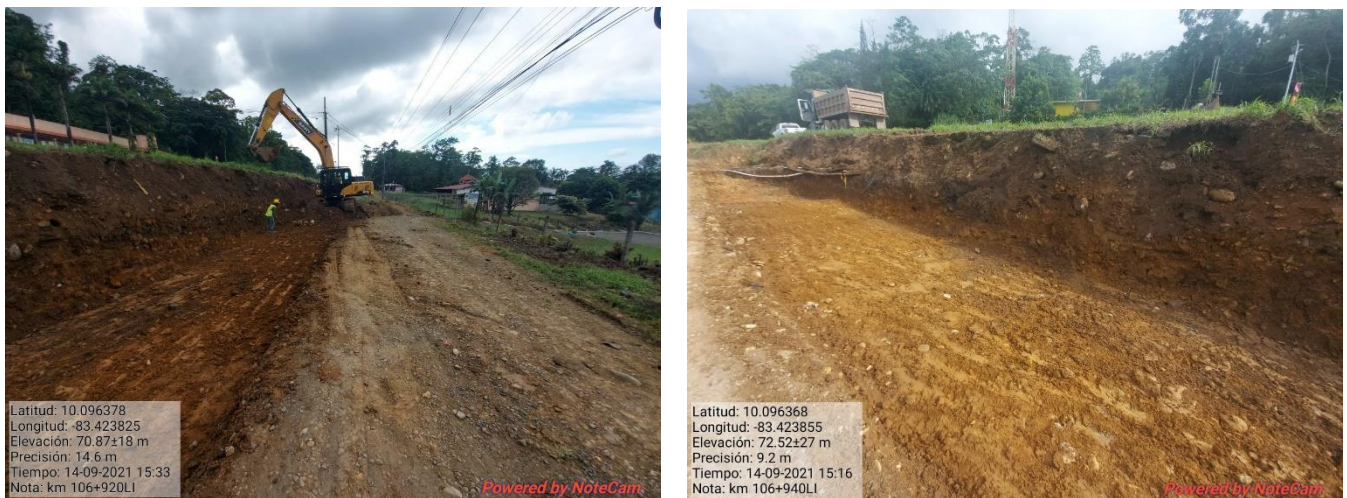
Más adelante en este mismo tramos se monitoreo la excavación del derecho de vía del lado izquierdo, en el km 106+900, el estrato observado fue de tierra negra revuelto con rocas de diferentes tamñas, más profundamente un estrato de tierra arcillosa naranja café. No se detecto evidencia arqueológica.

**Figura 17. Excavación de la vía en el km 106.**

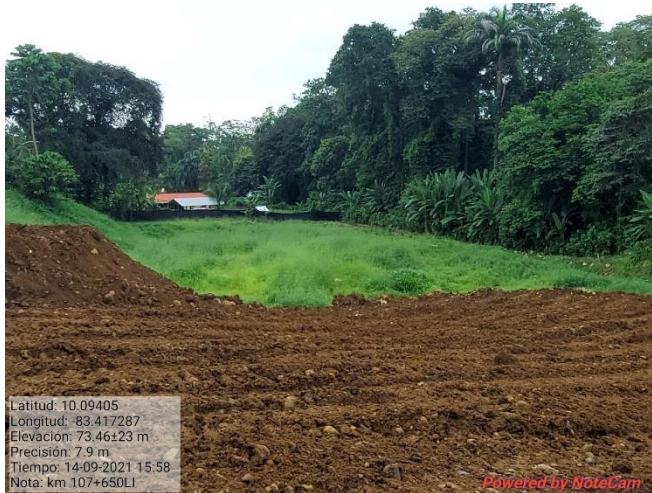
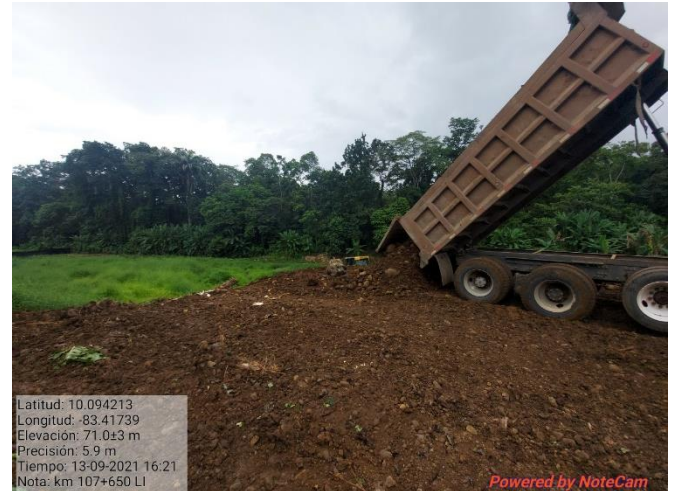
Además en este tramo, se estuvo monitoreando la apertura de un terreno para ser utilizado como escombrera por parte de la empresa nacional MECO, en el km 107+650. El terreno se encontraba en tacotal, por lo que la visualuacion de la superficie fue poca. No se detecto evidencia arqueológica.

**Figura 18. Apertura de escombrera km 107.**

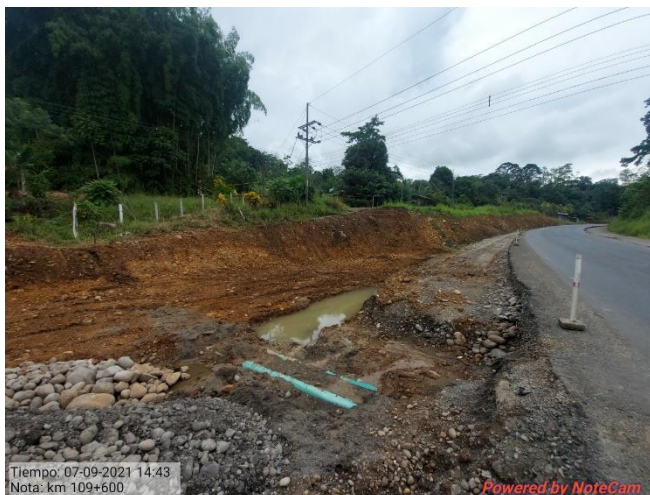
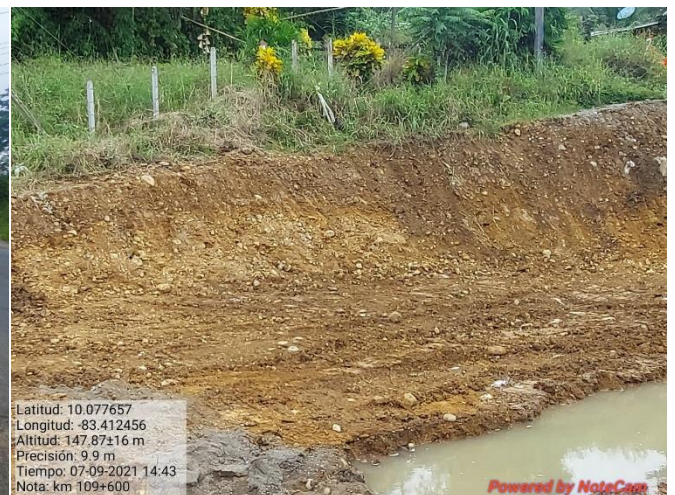
Por último, en este tramo, se inspecciono la excavación de un talud en el km 109+600, donde se amplio el derecho de vía para preperar el ingreso al puente del río Madre de Dios. El estrato fue de color café naranja con gran cantidad de rocas sedimentarias, no se indentifico material arqueológico.

**Figura 19. Excavación del talud km 109.**

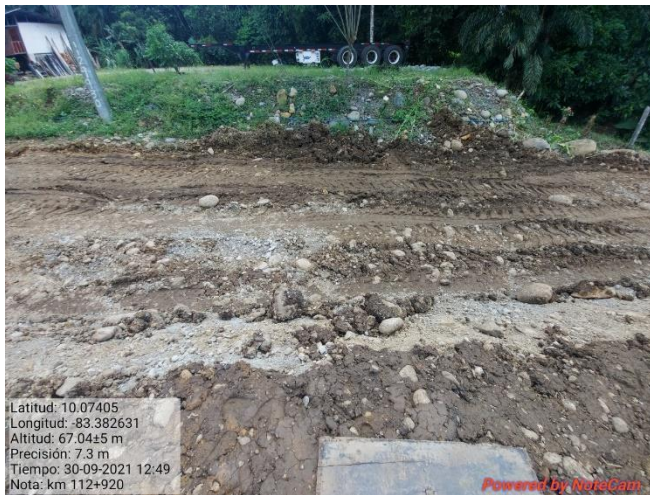
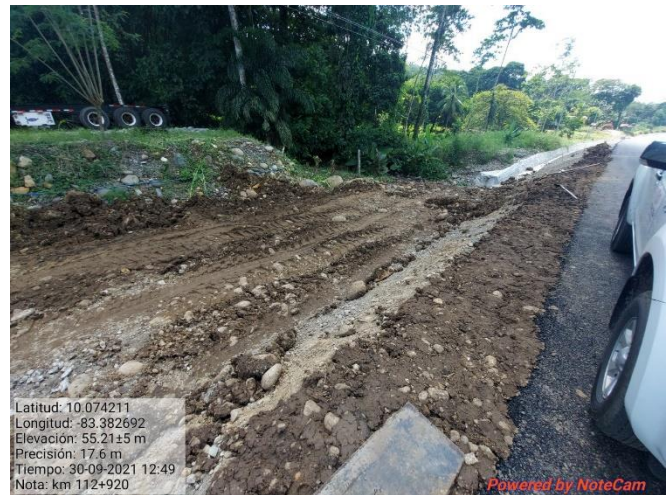
En este tramo se inspecciono, la excavación de la vía del lado derecho en el km 112+800, el estrato fue de tierra negra con pocas rocas, no se registra evidencia precolombina.

Figura 20. Excavación de la vía km 112, lado derecho.

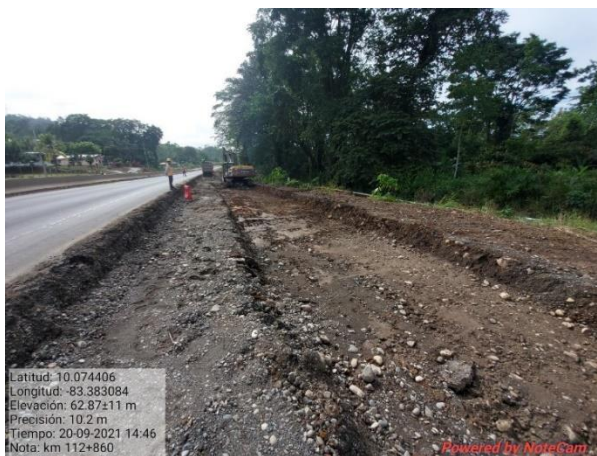
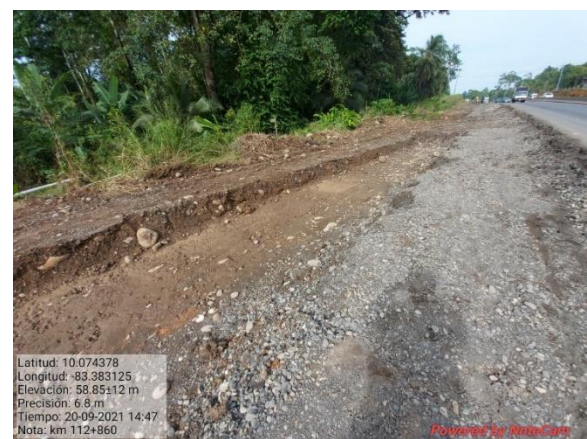
En ese mismo km se monitoreo del lado izquierdo, la excavación de la vía, los estratos observados fueron de color café oscuro, con algunas rocas pequeñas, sin material arqueológico presente.

Figura 21. Excavación de la vía km 112, lado izquierdo.

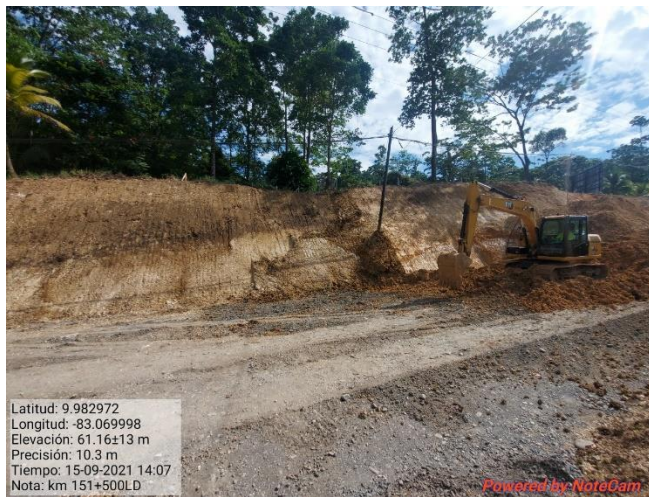
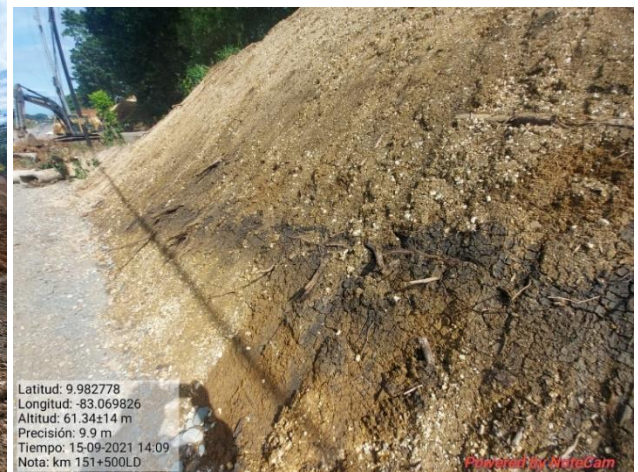
En este último tramo, se continuo con el monitoreo de la excavación del talud del lado izquierdo, en el km 151+500, los estratos observados fueron de color amarillo naranja, se observó una instrucción de color oscura la cual correspondió a fragmentos de madera carbonizada, no se localizó evidencia arqueológica.

Figura 22. Excavación del talud, km 151.

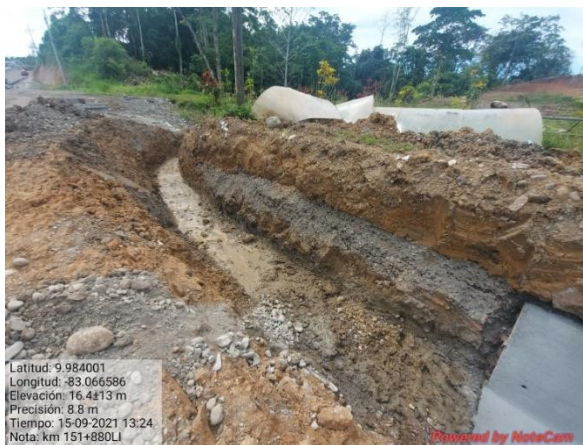
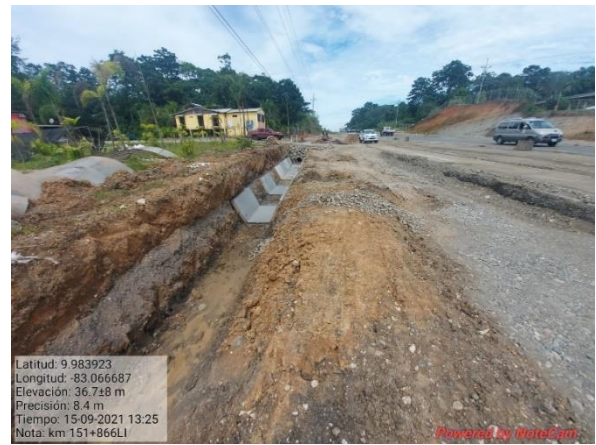
En el 151+850, se realizó un zanjeo para colocar cunetas de concreto, el estrato fue arcilloso café, sin material arqueológico presente.

Figura 23. Zanjeo para cuneta del lado izquierdo, km 151.
