**CONTRATACIÓN DE UNA FIRMA QUE BRINDE LOS SERVICIOS  
DE CONSULTORÍA AL CONAVI PARA LA GESTIÓN DEL PROYECTO:  
DISEÑO, REHABILITACIÓN Y AMPLIACIÓN DE LA RUTA NACIONAL N°32,  
CARRETERA BRAULIO CARRILLO, SECCIÓN: INTERSECCIÓN RUTA  
NACIONAL N°4 (CRUCE SARAPIQUÍ)-LIMÓN**

**INFORME MENSUAL  
CACISA-CR-INF-SUP-RN32-2021-0040  
DEL 01 AL 31 DE OCTUBRE DEL 2021**

**CONSORCIO SUPERVISOR CACISA-CAMACHO & MORA**

**FECHA DE EMISIÓN: 10 DE NOVIEMBRE, DE 2021**

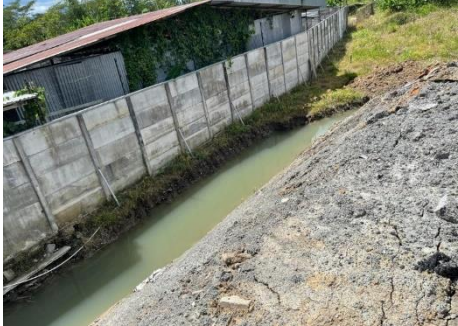
124+200	<p>Con obras.</p> <p>Activa, aún falta mantenimiento de cunetas, compactación y conformación de taludes.</p> <p>No hay separación de cobertura vegetal.</p> <p>Falta cabaña sanitaria.</p>

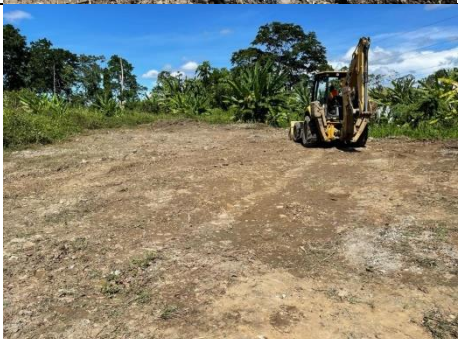
134+970	<p>Activa, no hay separación de material vegetal. No cuenta con cabaña sanitaria.</p>

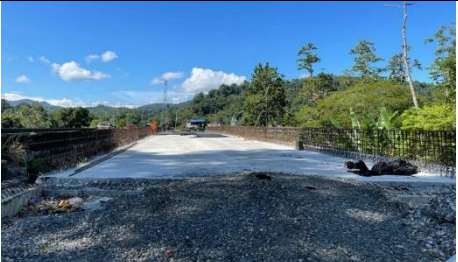
Obra	KM	Observaciones	
Puente Río Barbilla	115+506	Obras en estructura superior. Hay presencia de instalaciones provisionales.

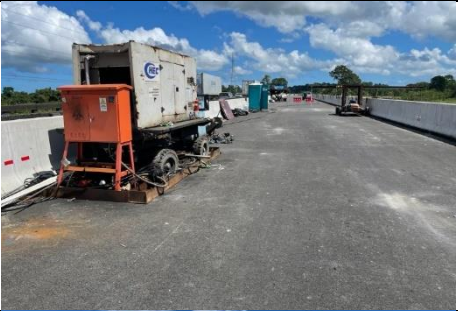
Puente Queb. Calderón	120+586	Sin obras durante el periodo.	-
Puente Río Aguas Claras	121+441	Sin obras durante el periodo.	-
Puente Río San Miguel	123+429	Sin obras durante el periodo.	-
Puente Chirripó	125+309	Obras en paso peatonal. Hay presencia de instalaciones provisionales.

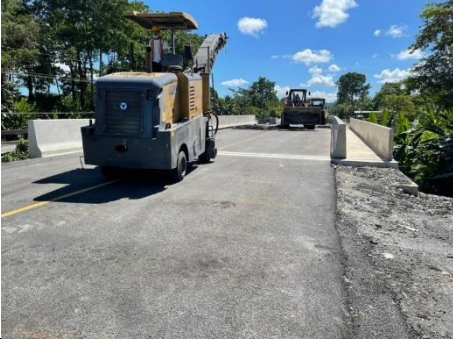
Puente Río Rojo	134+857	Reparación de superficie de ruedo. Hay presencia de instalaciones provisionales.

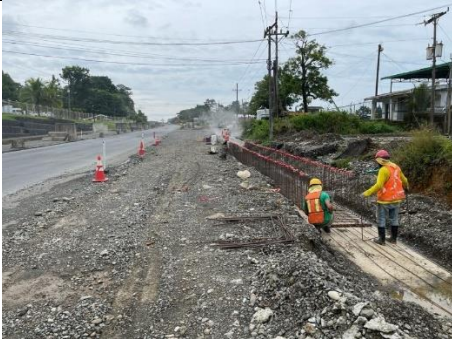
KM	Observaciones	Registro fotográfico
152+600	Se observa nube de polvo generada por la demolición de estructura de concreto.

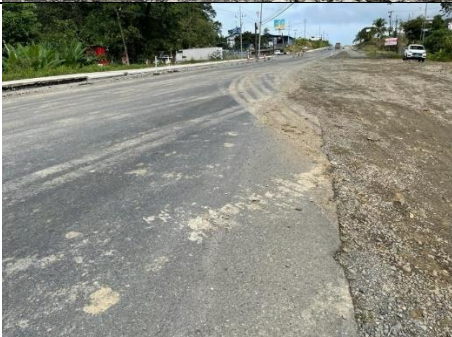
149+850	Se observa material arrastrado sobre la vía por el acceso de vagonetas a la escombrera.

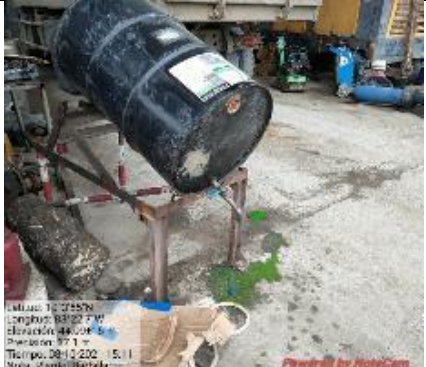
KM	Observaciones	Registro fotográfico
Plantel Barbilla	Se reporta derrames de anticongelante, sin que hayan medidas para contener el líquido.

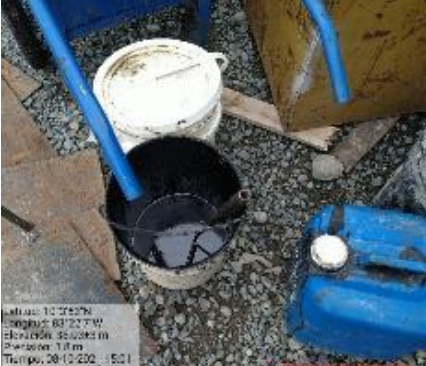
<p>Latitud: 10.275576            Longitud: 83.22777            Elevación: 4462.4 m            Dirección: 17.1 m            Tiempo: 28/12/2022 15:11            Nota: Plantel Barbilla</p>
Plantel Barbilla	Se reporta mal manejo de sustancias peligrosas, los recipientes se dejan sin tapa, a la intemperie, sin bandejas de contención en caso de rebalse o derrame accidental.

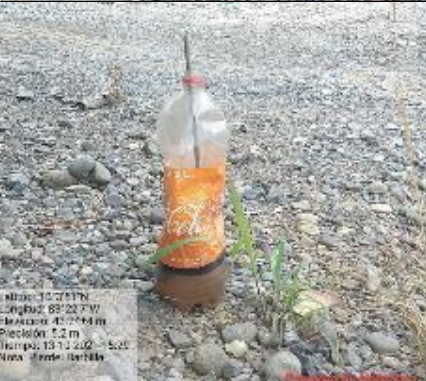
<p>Latitud: 10.275576            Longitud: 83.22777            Elevación: 4502.8 m            Dirección: 1.8 m            Tiempo: 28/12/2022 15:21            Nota: Plantel Barbilla</p>
Plantel Barbilla	Se reporta el uso de recipientes de bebidas, con la etiqueta original, sin identificar la sustancia que contiene.

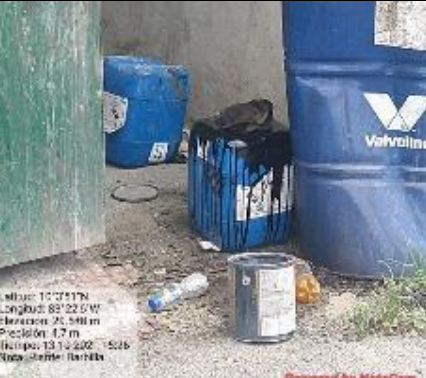
Plantel Barbilla	Se reporta el depósito de recipientes con sustancias peligrosas almacenados en el centro de acopio de residuos ordinarios.

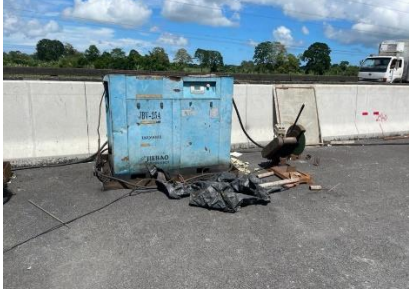
Puente Río Chirripó	Se observan compresor sin techo.

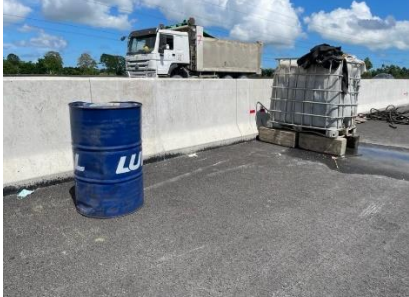
Puente Río Chirripó	Se observan contenedores de HC sin etiquetado, fuera de bandeja de contención.

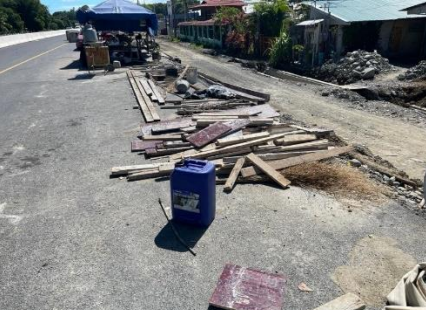
130+900	Se observan contenedores de HC sin etiquetado, fuera de bandeja de contención.

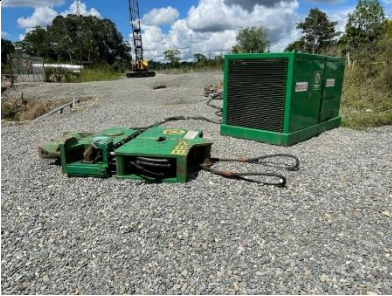
KM	Observaciones	Registro fotográfico
136+200	Se observa generador, sin bandeja de contención, ni techo.

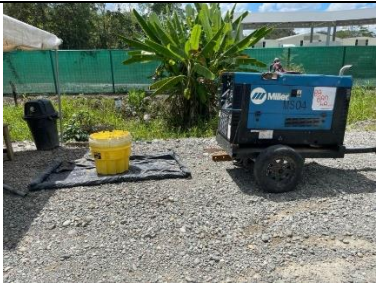
136+200	Se observan equipos con uso de HC, fuera de bandeja de contención ni techo. Además de bandeja para la disposición de HC sin techo.

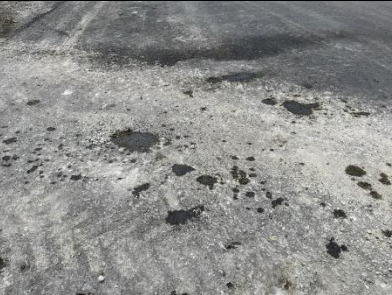
137+200	Se observa derrame de HC sin atender.

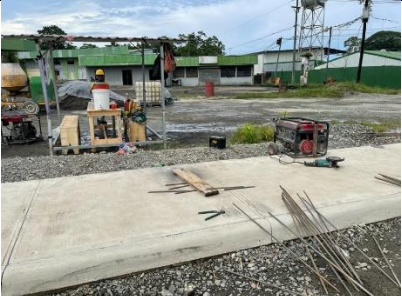
KM	Observaciones	Registro fotográfico
151+100	Se observa generador, sin bandeja de contención.

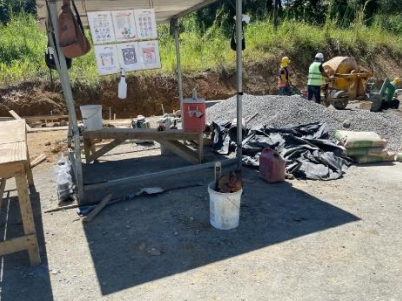
152+050	Se observan contenedores de HC sin etiquetado, fuera de bandeja de contención.

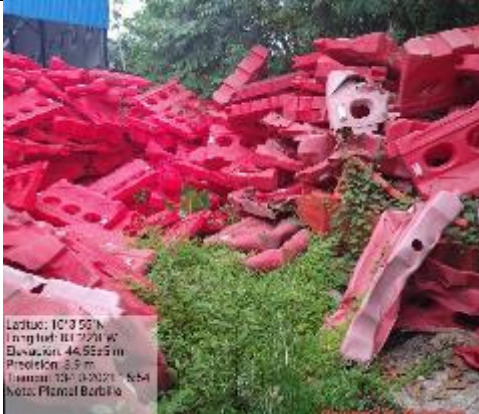
<p data-bbox="933 1008 1079 1081">           Latitud: 10°35'N            Longitud: 81°22'W            Elevación: 40.86±4 m            Precisión: 3.8 m            Fuente: GPS: GARMIN 60CS            Foto: Plantel Barbilla         </p>
Plantel Barbilla	Se debe mejorar la gestión de residuos valorizables, hay un depósito de vallas plásticas deterioradas que deben entregarse a un gestor autorizado para la recuperación de plástico.

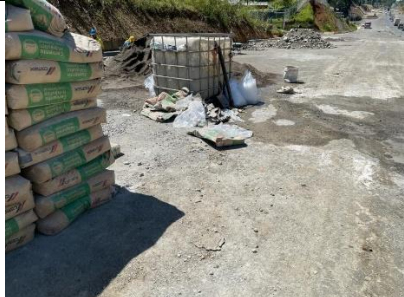
KM	Observaciones	Registro fotográfico
152+050	Se observan residuos de la obra fuera de contenedores para la adecuada disposición de residuos.

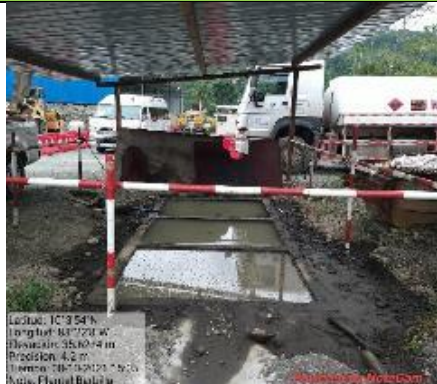
Km	Observaciones	Registro fotográfico
Plantel Barbilla	Se verifica las mejoras en la trampa de grasa del taller, se ha colocado un techo sobredimensionado para evitar la entrada de agua pluvial.

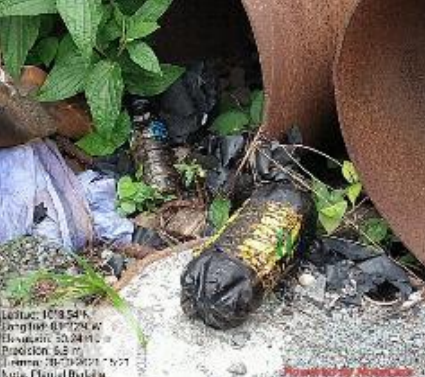
Km	Observaciones	Registro fotográfico
Plantel Barbilla	Se reporta el mal manejo de residuos peligrosos, contaminados con aceite.

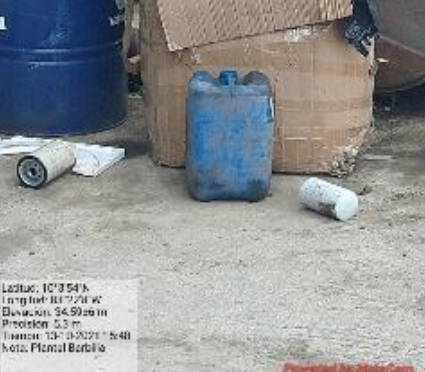
<p>           Lectura: 10°35'4" N            Longitud: 81°37'24" W            Elevación: 30,24 m            Precisión: 3.5 m            Fuente: 10-10-2021 15:27            Nota: Plantel Barbilla         </p>
Plantel Barbilla	Se reporta el mal manejo de residuos peligrosos, contaminados con aceite.

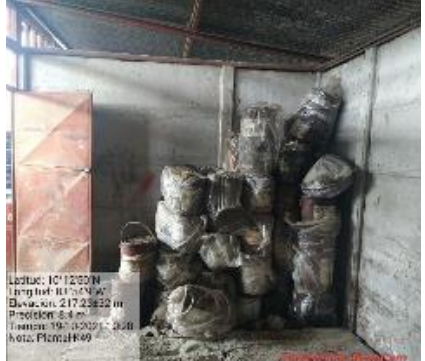
<p>           Lectura: 10°35'4" N            Longitud: 81°37'24" W            Elevación: 34,50 m            Precisión: 3.5 m            Fuente: 10-10-2021 15:40            Nota: Plantel Barbilla         </p>
Plantel k49	Los recipientes de grasa vacíos se encuentran almacenados temporalmente en una estructura cerrada, con techo, sobre tarimas y en bolsas transparentes para ser entregados al gestor autorizado.

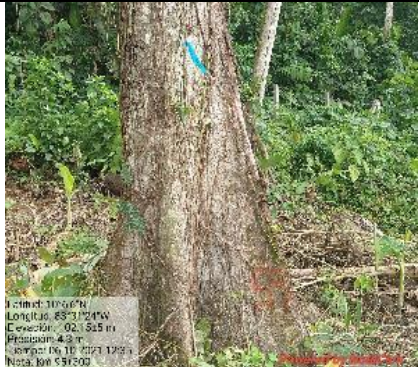
KM	Observaciones	Registro fotográfico
95+300	Se realizó un remarcaje de los árboles comerciales, utilizando cinta topográfica y el número del árbol.

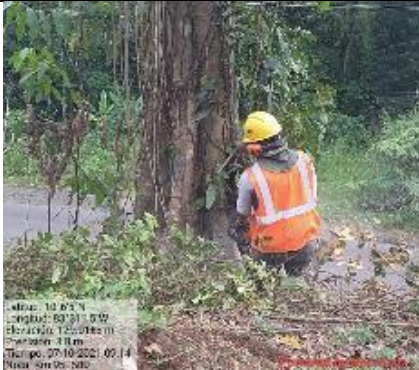
<p>Altitud: 10 667 m          Longitud: 83 712 41 m          Coordenada: 02 52 5 m          Perímetro: 4.3 m          Ubicación: Km 110 2021 129 m          Nota: km 587509</p>
95+500	Se procede a la tala de árboles comerciales ubicados en el km 95+500, lado derecho, amparados al oficio SINAC-ACLAC-DRFVS-062

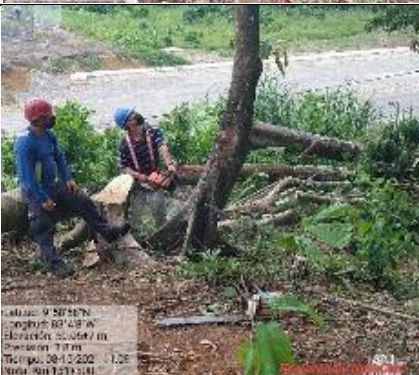
<p>Altitud: 10 674 m          Longitud: 83 711 0 m          Coordenada: 1 25 08 m          Perímetro: 11 m          Tiempo: 07-10-2021 09:14          Nota: km 587510</p>
151+500	Se procede a la tala de árboles comerciales ubicados en el km 151+500, lado derecho, amparados al oficio SINAC-ACLAC-DRFVS-061

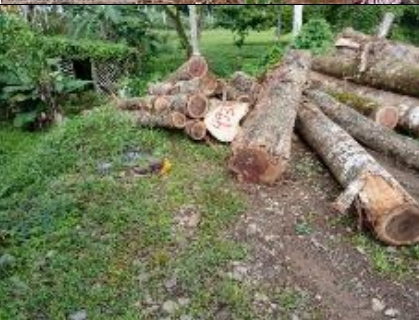
Se realiza el cubicaje de madera comercial proveniente de la tala en el km 151 y se realiza el transporte para entregarlo en el patio de SINAC, ubicado en La Alegría de Siquirres.

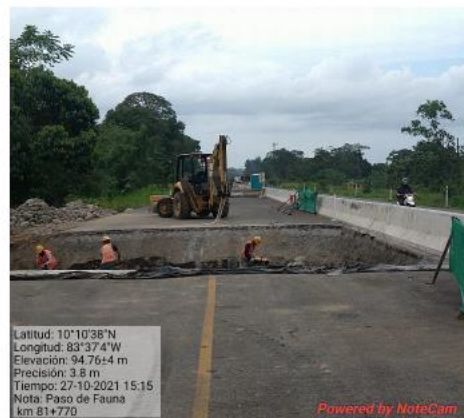
Zona de trabajo acceso paso de fauna 81+770

Se está trabajando en la conformación del relleno a ambos lados y sobre el paso de fauna, Se ha construido únicamente el ingreso. La salida y el tramo interno de unión serán construidos una vez que se tenga habilitado un paso para los vehículos, ya que es necesario romper la vía que actualmente está en uso.

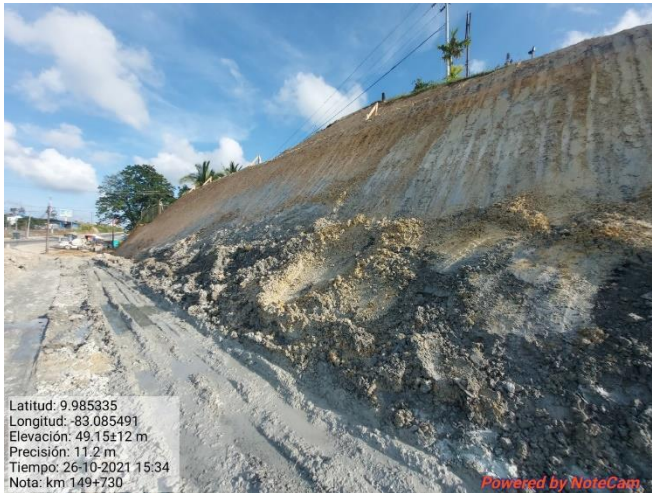
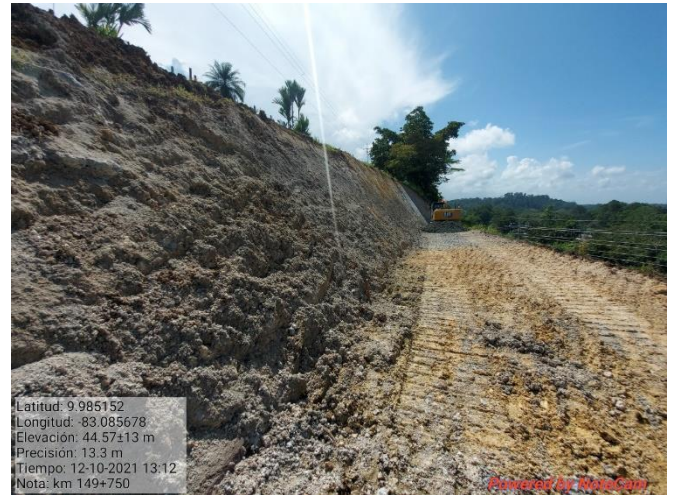
En este último tramo, se realizó el monitoreo de la excavación del talud del lado derecho, en el km 149+725, los estratos observados fueron de color naranja a gris claro, son intrusiones, se observó una instrucción de color grisácea que corresponde al mismo estrato de material arcilloso de la zona. No se detectó evidencia arqueológica.

**Figura 21. Excavación del talud, km 149.**

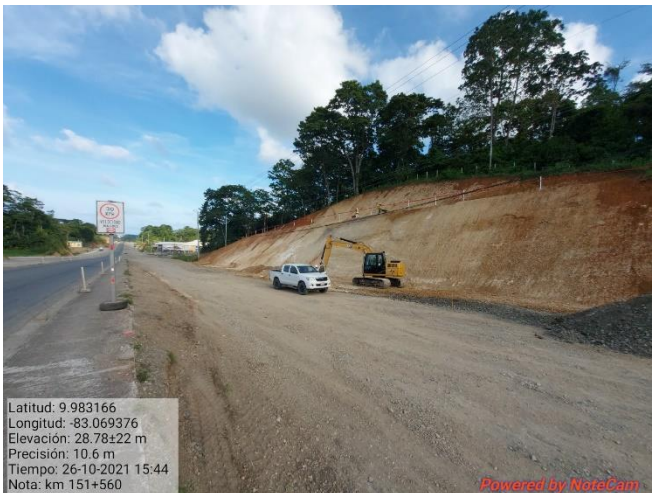
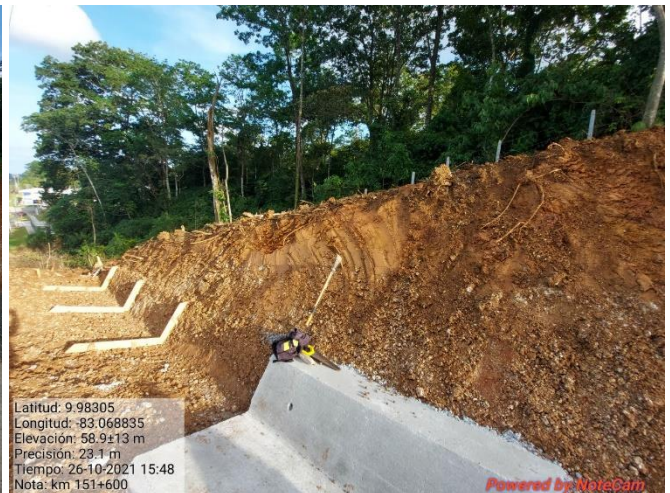
En el 151+560, se continuo con la excavación del talud, no se reporto evidencia arqueológica.

**Figura 22. Excavación del talud, km 151.**
