**CONTRATACIÓN DE UNA FIRMA QUE BRINDE LOS SERVICIOS
DE CONSULTORÍA AL CONAVI PARA LA GESTIÓN DEL PROYECTO:
DISEÑO, REHABILITACIÓN Y AMPLIACIÓN DE LA RUTA NACIONAL N°32,
CARRETERA BRAULIO CARRILLO, SECCIÓN: INTERSECCIÓN RUTA
NACIONAL N°4 (CRUCE SARAPIQUÍ)-LIMÓN**

**INFORME MENSUAL
CACISA-CR-INF-SUP-RN32-2021-0041
DEL 01 AL 30 DE NOVIEMBRE DEL 2021**

CONSORCIO SUPERVISOR CACISA-CAMACHO & MORA

FECHA DE EMISIÓN: 09 DE DICIEMBRE, DE 2021

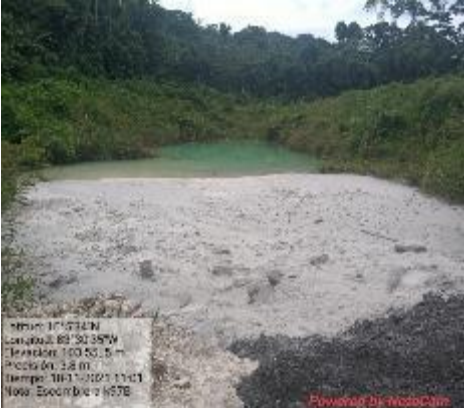
KM	Descripción	Registro fotográfico
97B	Se reporta el uso de la fosa de lodos, para el vertido de sedimento de concreto, producto de la limpieza de los lechos de secado de la planta de concreto del plantel k93.

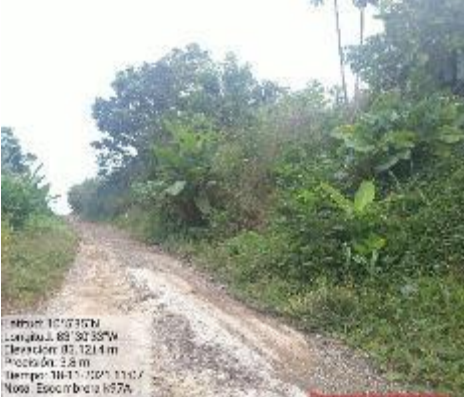
<p> <small> Estación: 10173161 Coordenada: 89° 30' 35"W Elevación: 1100.50 m Proceso: 04_1.8 m Tiempo: 11/11/2021 11:41 Nota: Escombrera k97B Powered by: Wondershare </small> </p>
97A	Se realiza la inspección para gestionar el cierre técnico de la escombrera, se emitió la nota de no objeción. La escombrera está en condiciones aceptables en cuanto al manejo ambiental.

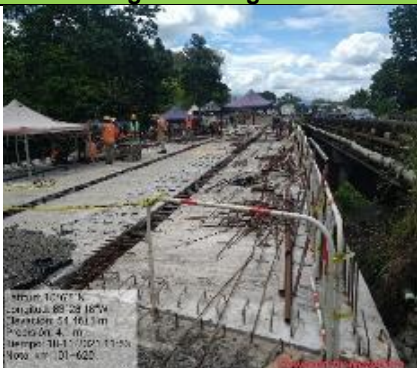
KM	Observaciones	Registro fotográfico
101+620	Aún se está trabajando en la superestructura del puente sobre río Pacuarito. Hay personal, equipos, materiales e insumos, se mantiene un área con toldos para ingerir alimentos y descanso. Se mantiene una cabaña sanitaria.

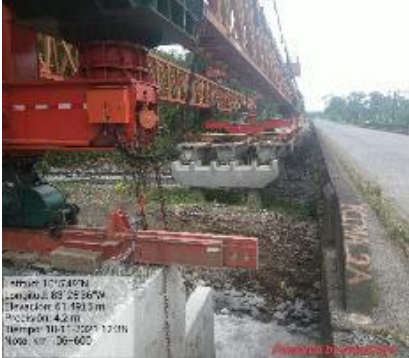
KM	Observaciones	Registro fotográfico
106+600	Se inicia el proceso de colocación de vigas en el puente sobre el río Cimarrones.

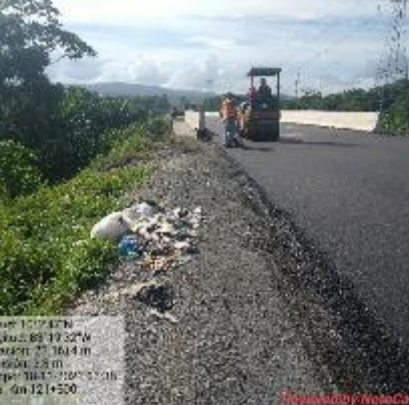
121+440	Este puente se encuentra construido y se está colocando la mezcla asfáltica, se reporta el mal manejo de residuos sólidos ordinarios.

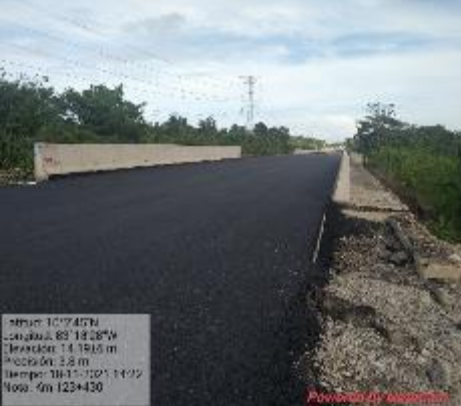
KM	Observaciones	Registro fotográfico
123+430	EL puente se encuentra construido y la superficie de ruedo asfaltada. No es un frente de trabajo activo. No obstante, se reportan residuos ordinarios dejados en el sitio.

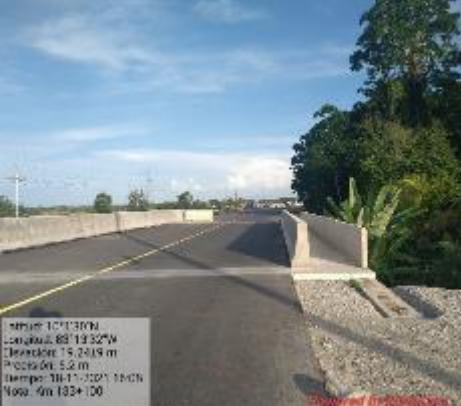
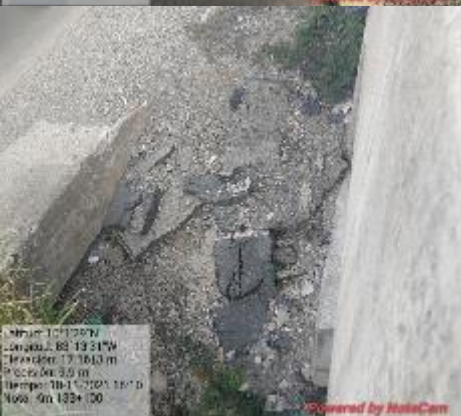
<p>Station: 1077457N Longitude: 83 17 547W Elevation: 14.2217 m Accuracy: 2.8 m Image: 10-11-2021 14:25 Note: Km 125+300</p>
133+100	El puente se encuentra concluido. Se recomienda llevar a escombrera los residuos de asfalto, la porción que fue removida se dejó muy cerca del cauce.

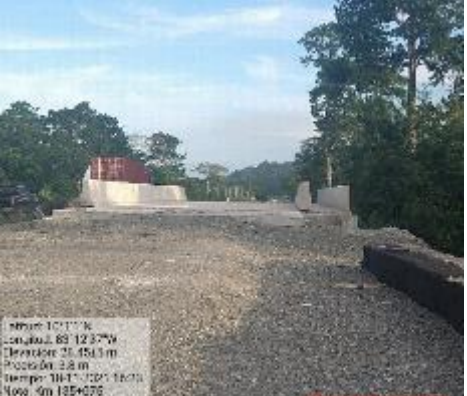
<p> <small> Altitud: 101114.6 Longitud: 83.124279 Elevación: 20.1913 m Resolución: 2.8 m Tiempo: 10:11:20.1170 Foto: Km 134+850 </small> </p>
135+075	La superestructura del puente se encuentra concluida, falta completar los rellenos de aproximación. Hay algunos residuos ordinarios pendientes de recoger.

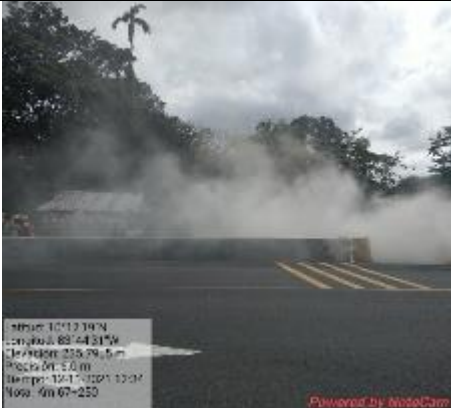
<p>Album: 101131874 Cámara: 63164405W Resolución: 242.43, 1 m Píxeles: 3.8 m Tiempo: 12/17/2017 11:21 Versión: 9m 67-000 Powered by MotoCam</p>
67+250	Se reporta una excesiva generación de polvo en el frente de trabajo. No se observa ninguna medida ambiental para controlar o mitigar la afectación a las casas de habitación y comercio.

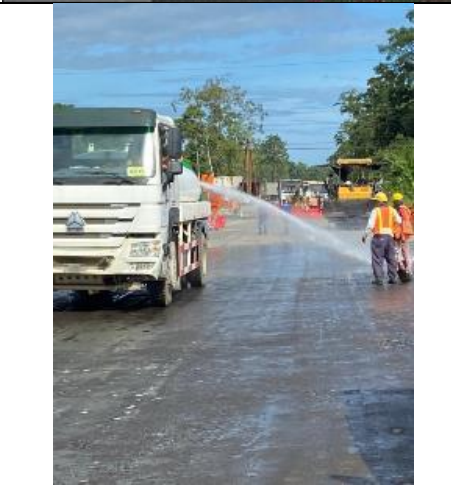
<p>Album: 101131874 Cámara: 63164405W Resolución: 256.79, 5 m Píxeles: 3.8 m Tiempo: 12/17/2017 11:24 Versión: 9m 67-250 Powered by MotoCam</p>
67+250	Se interrumpe el trabajo de limpieza con aire comprimido, señalado en el renglón anterior y se humedece la superficie, para eliminar la generación de polvo en ese frente de trabajo.

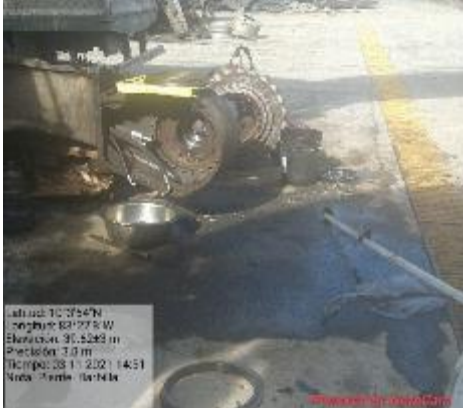
115	Los procedimientos de reparación de maquinaria se ejecutan sin considerar el manejo de las sustancias peligrosas. Nuevamente se reporta vertido de aceite hidráulico, directamente a la losa de concreto. No se utiliza ningún elemento que permita recoger el aceite para su posterior gestión. A pesar de ello, en los informes mensuales de gestión ambiental, el contratista muestra en 100% el indicador de gestión de residuos peligrosos, específicamente aceite.

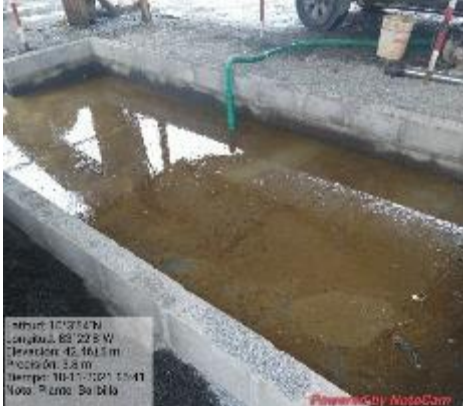
115	El sistema colapsa nuevamente en condiciones de lluvia, debido principalmente a la ausencia de un punto de desfogue, como se indicó anteriormente.

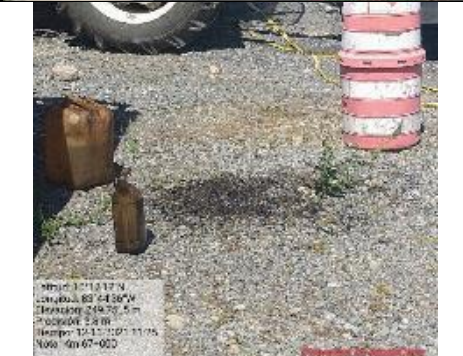
<p data-bbox="933 562 1079 646"> http://10174761 Latitud: 89.192074 Longitud: -75.21110 m Altitud: 5.3 m Tiempo: 16-11-2017 15:26 Modelo: 4m 121+900 </p> <p data-bbox="1234 640 1380 653">Powered by NoteCam</p>
67+000	Se reporta un mal manejo de residuos peligrosos, se generó la No Conformidad Ambiental, correspondiente.

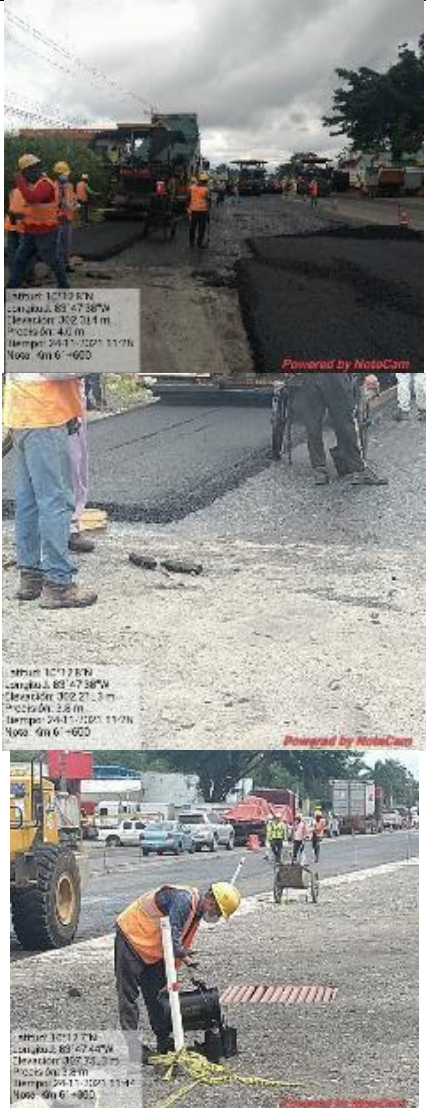
KM	Observaciones	Registro fotográfico
61+600	Se inspecciona el proceso de colocación de mezcla asfáltica, desde la perspectiva ambiental; enfocada en el manejo de sustancias peligrosas y los residuos que genera la actividad. Se llama la atención respecto al manejo de envases contaminados y al trasvase de sustancias peligrosas, al margen de lo indicado en el PPGA.

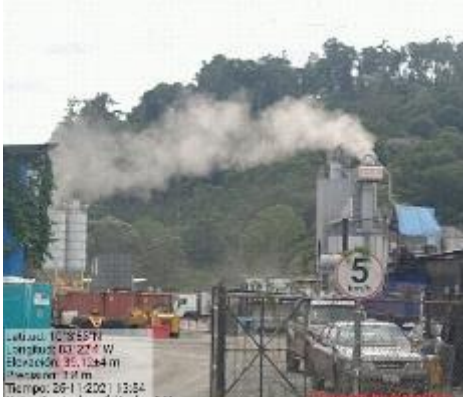
<p> Latitud: 10°13'57"N Longitud: 83°47'38"W Elevación: 302.914 m Fecha: 24/11/2017 11:16 Nota: Km 6+600 Powered by NotoCam </p> <p> Latitud: 10°17'53"N Longitud: 83°47'58"W Elevación: 302.271 m Fecha: 24/11/2017 11:26 Nota: Km 6+600 Powered by NotoCam </p> <p> Latitud: 10°17'7"N Longitud: 83°47'44"W Elevación: 302.053 m Fecha: 24/11/2017 11:42 Nota: Planta de asfalto, km 7.75 Powered by NotoCam </p>
115+500	La planta de asfalto emite gran cantidad de humo, resultante de la combustión, se debe revisar si está dentro de los niveles normales de emisiones para una planta de asfalto.

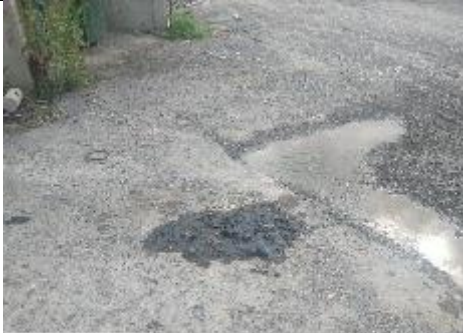
KM	Observaciones	Registro fotográfico
115	Grasa encontrada en el centro de acopio de residuos ordinarios. Se debe revisar la gestión de esos residuos originados en el taller, y gestionarlos adecuadamente, evitando que lleguen a disponerse como si fueran residuos ordinarios.

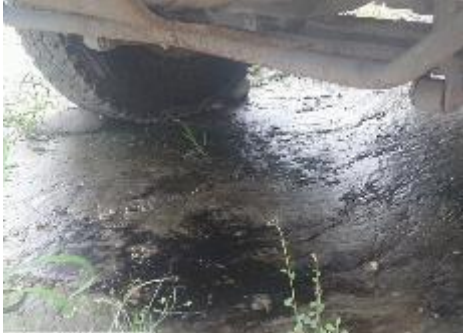
<p data-bbox="933 577 1079 655"> Latitud: 10°55'14" N Longitud: 83°22'5" W Elevación: 46.8810 m Resolución: 7.5 m Tiempo: 2011-2021 14:29 Nota: Pantalla cm: 1h Powered by NoteCam </p>
115	Restos de aceite debajo de una vagoneta, directamente en el suelo. Esta condición fue reportada en una NC.

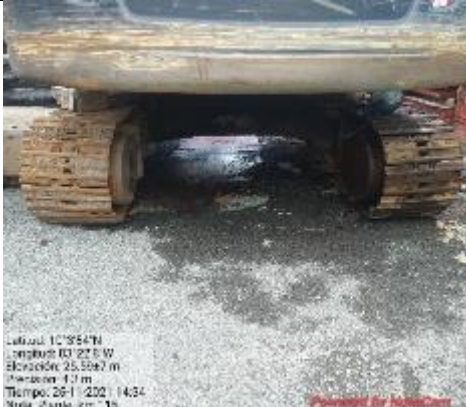
KM	Observaciones	Registro fotográfico
115	Sigue pendiente la atención de derrames de aceite ocurridos durante las reparaciones de maquinaria realizadas fuera del área impermeabilizada.

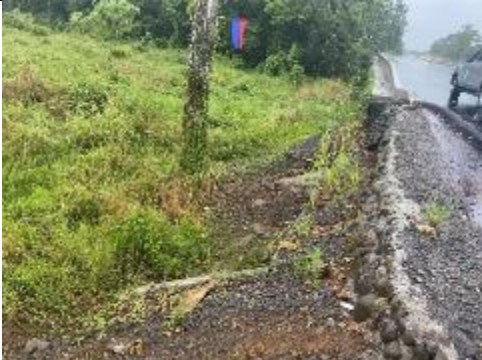
KM	Observaciones	Registro fotográfico
71+400	El contratista envió personal y vehículos para limpiar el frente de trabajo. (03 de noviembre)

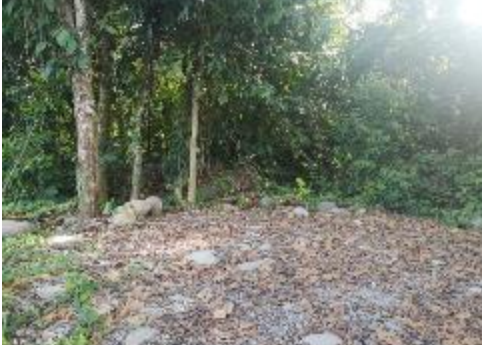
67+200	Se reporta acumulación de residuos sólidos ordinarios, en la parte posterior del área de descanso.

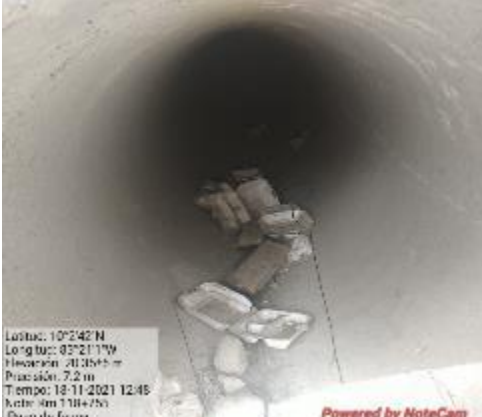
<p>Latitud: 10°35'1" N Longitud: 83°22'7" W Elevación: 74.8 m Precisión: 5.4 m Tiempo: 10-11-2021 14:04 Nota: Plantel Barbilla</p>
118+755	Se requiere limpieza de este paso de fauna, se han dejado residuos ordinarios que deben recogerse.

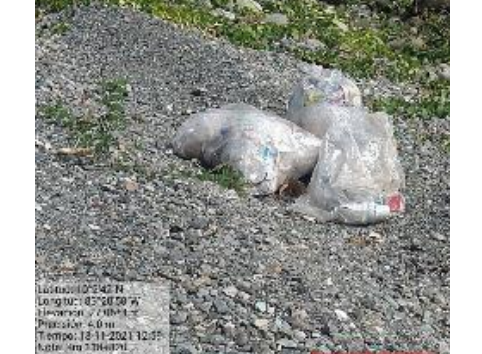
<p>Latitud: 10°24'2" N Longitud: 83°21'17" W Elevación: 21.35 m Precisión: 7.2 m Tiempo: 18-11-2021 12:45 Nota: km 118+755 Paso de fauna</p>
118+820	Se han dejado bolsas con residuos ordinarios, generados por los trabajadores del proyecto. Esto se debe recoger y disponer adecuadamente.

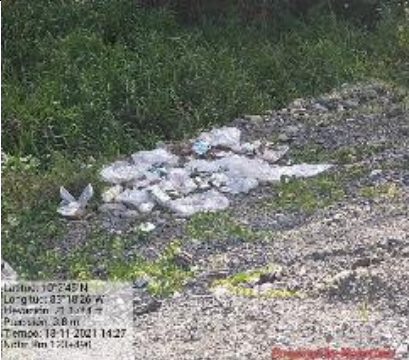
KM	Observaciones	Registro fotográfico
123+490	Se reporta mal manejo de residuos sólidos ordinarios

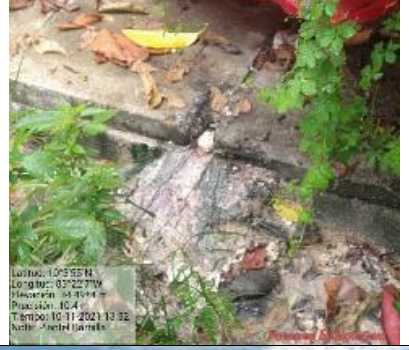
<p> Latitud: 10°27'19"N Longitud: 85°44'22"W Elevación: 238.243 m Precisión: 3.6 m Tiempo: 10-11-2021 16:25 Autor: 861721454 </p>
115	Se reporta la salida de agua residual desde la trampa de grasa, del campamento en Barbilla.

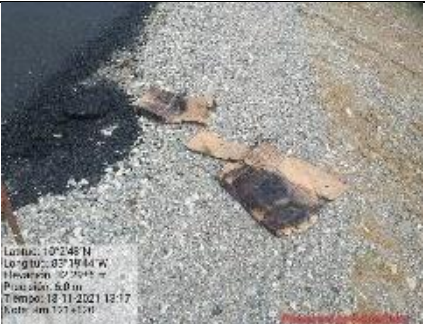
121+120	Durante el trabajo de colocación de mezcla asfáltica, se generan algunos residuos contaminados con emulsión, estos deben gestionarse adecuadamente.

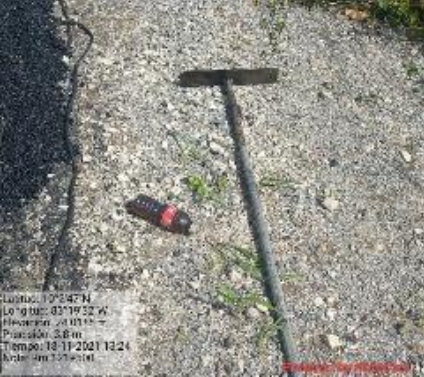
Km	Observaciones	Registro fotográfico
121+500	Durante el trabajo de colocación de mezcla asfáltica, se generan algunos residuos contaminados con emulsión, estos deben gestionarse adecuadamente.

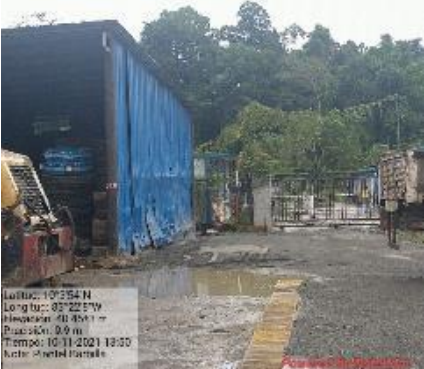
Km	Observaciones	Registro fotográfico
115	Las llantas en mal estado se han retirado del lugar, se debe dar seguimiento a la correcta disposición y manejo de este tipo de residuos.

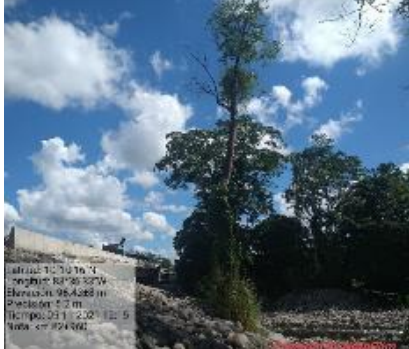
KM	Observaciones	Registro fotográfico
82+960	El árbol permanece en pie, a pesar de contar con un permiso para ser talado, vía inclusión al inventario forestal del proyecto.

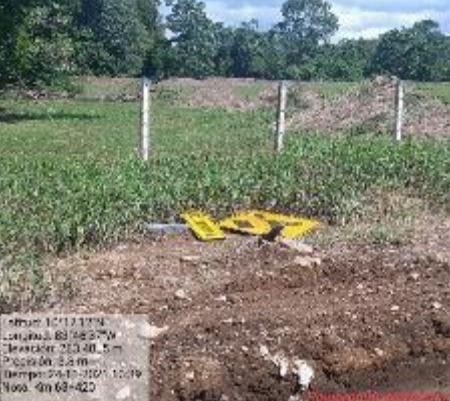
KM	Observaciones	Registro fotográfico
63+420	El rótulo se encuentra caído, es recomendable volver a colocarlo o trasladarlo temporalmente al campamento para su resguardo y evitar el hurto de estos rótulos.

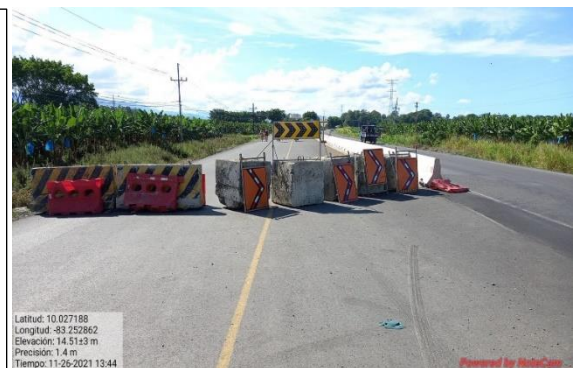
Fotografía número 9

Uso de señales luminosas no autorizadas de acuerdo al plan manejo de tránsito.

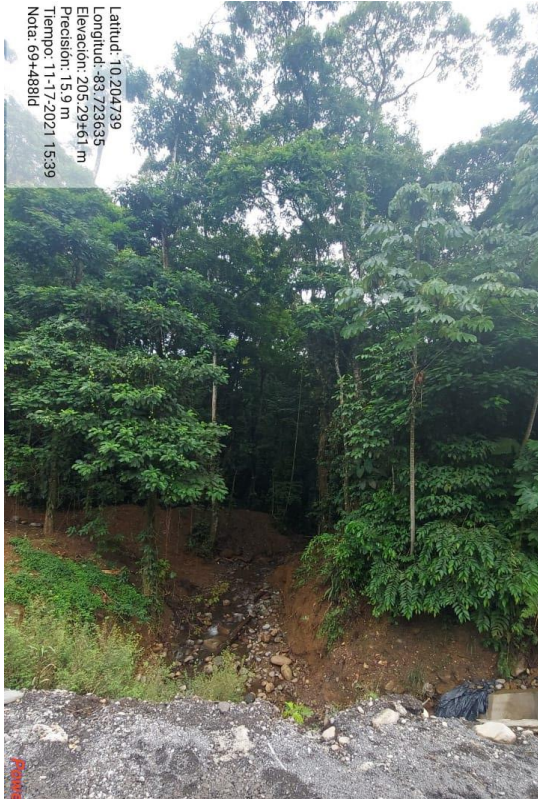
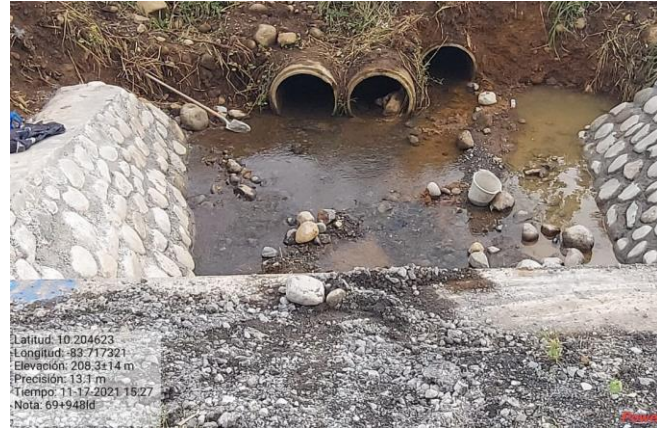
Figura 5. Zona de construcción de canal de flujo y desagüe

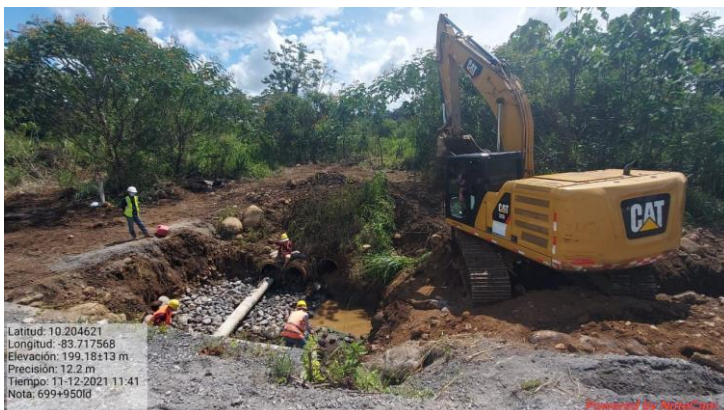
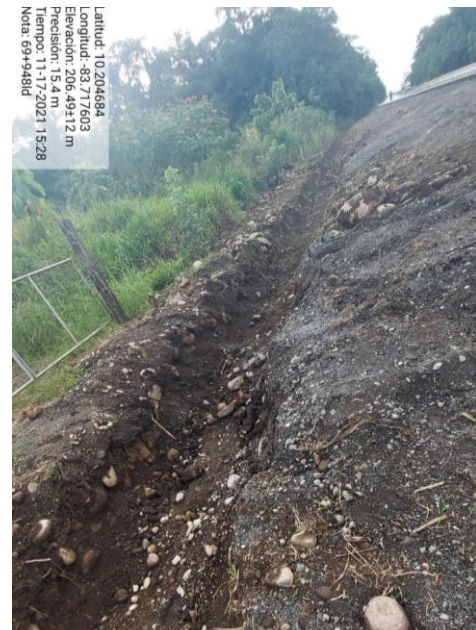
Figura 6. No se ubicó evidencia arqueológica durante el monitoreo en la excavación en estos sectores

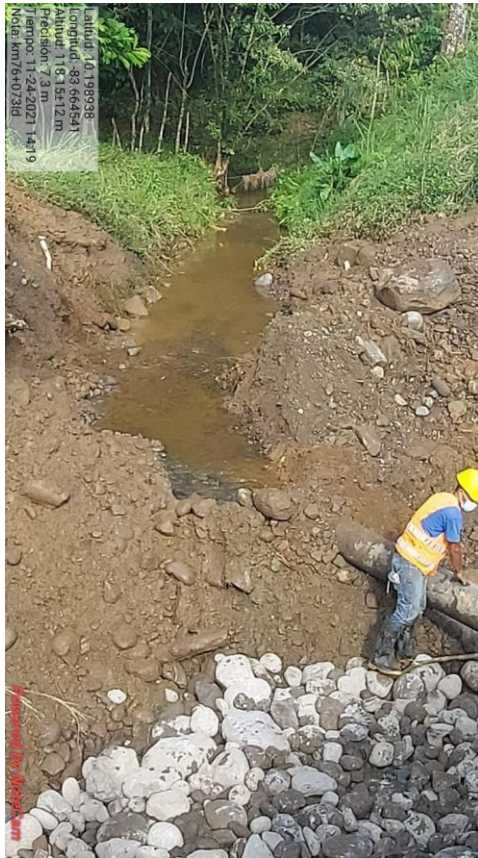
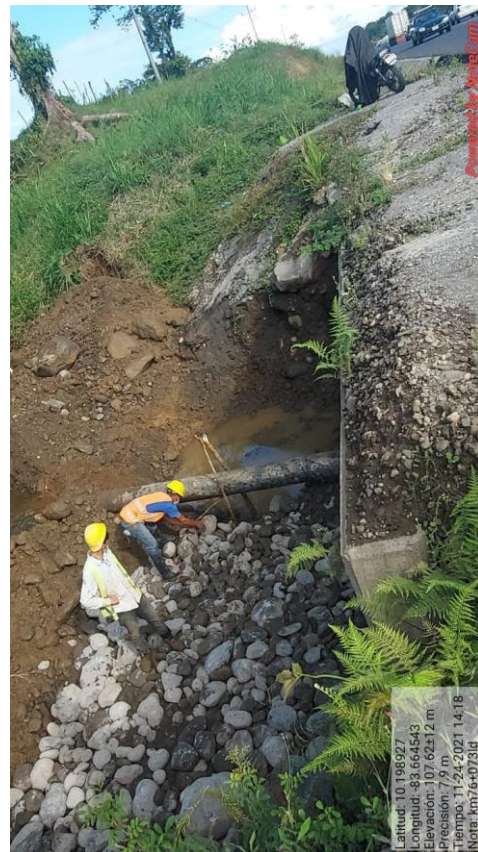
Figura 7. Monitoreo en zona de alcantarilla

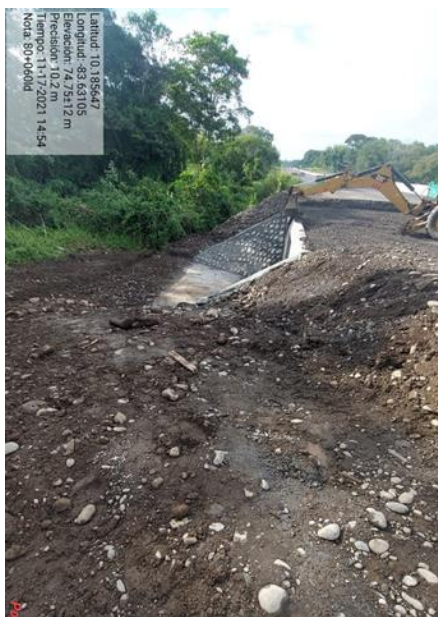
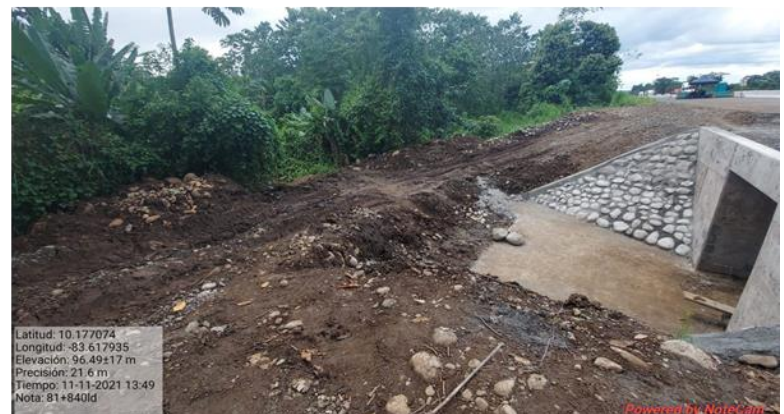
Figura 8. Monitoreo en zonas de paso de fauna.

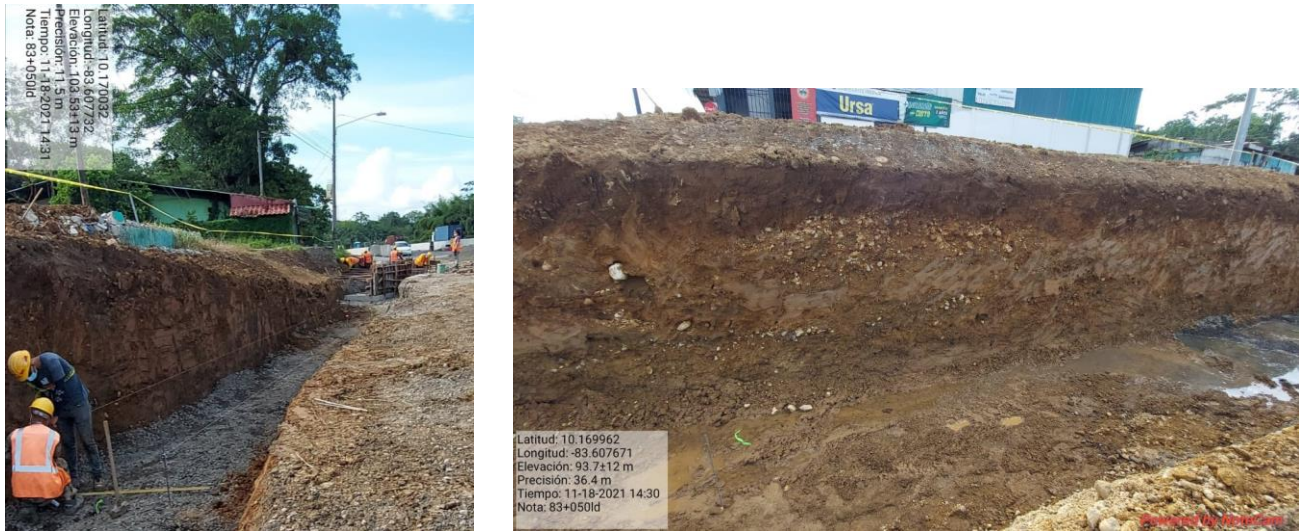
Figura 9. Observación y monitoreo de la pared durante los trabajos, no se percibió evidencia arqueológica

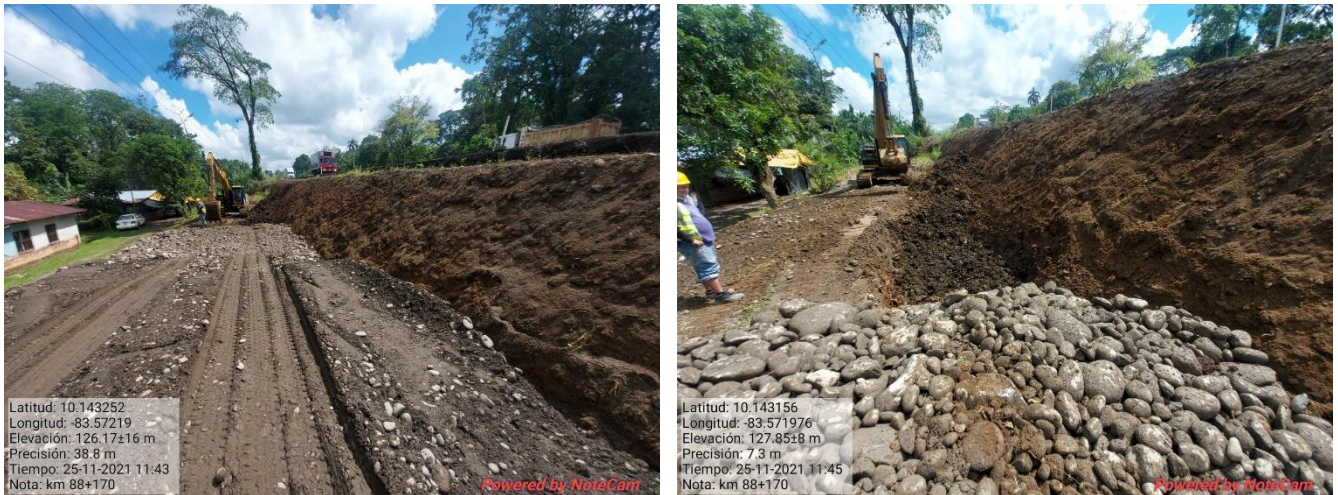
En el km 88, se estuvo limpiando el talud de la vía existente, el estrato observado fue de tierra café oscura, sin material cultural.

Figura 10. Limpieza del talud km 88.

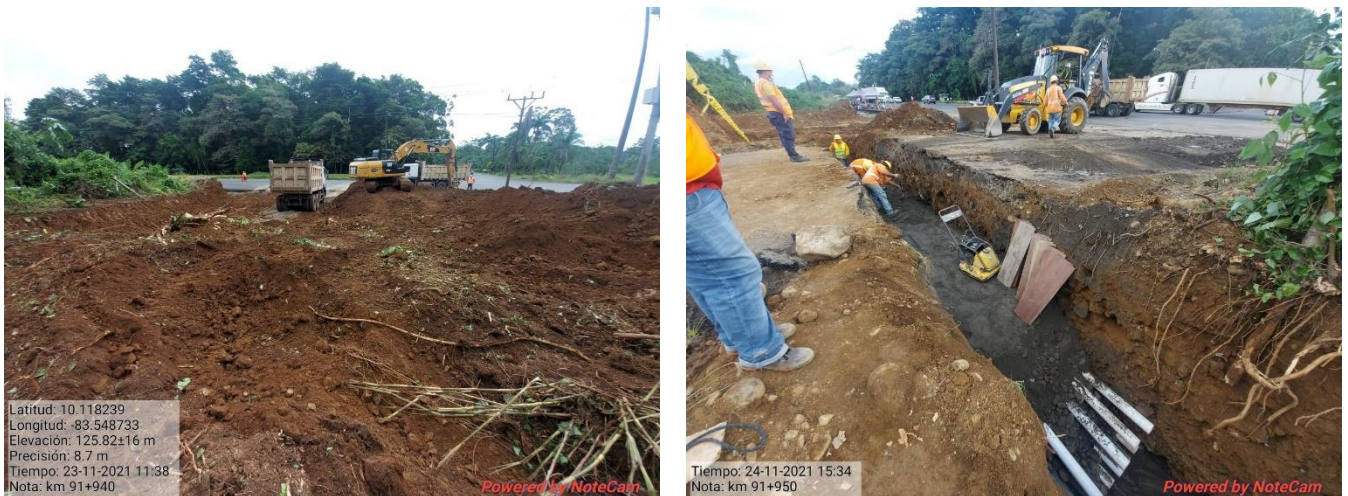
Mas adelante en el km 91, en el cruce del poblado de La Francia, donde se ubicará uno de los pasos a superiores de la nueva vía, se estuvo excavando fuera del derecho de vía, los estratos fueron de color naranja café arcillosos, no se observó evidencia arqueológica.

Figura 11. Excavación fuera del derecho de vía Km 91.

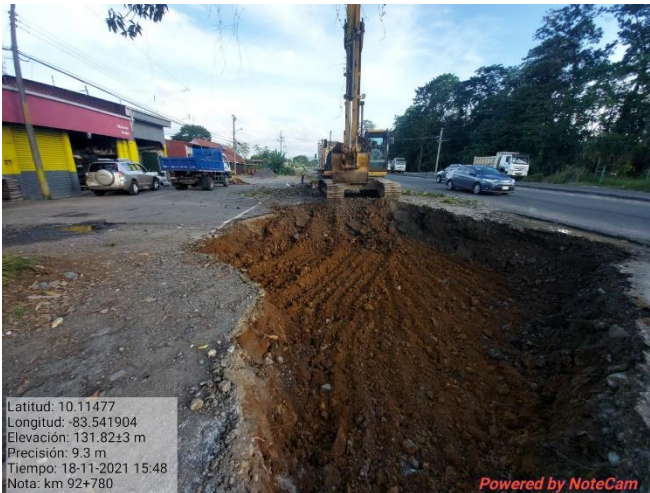
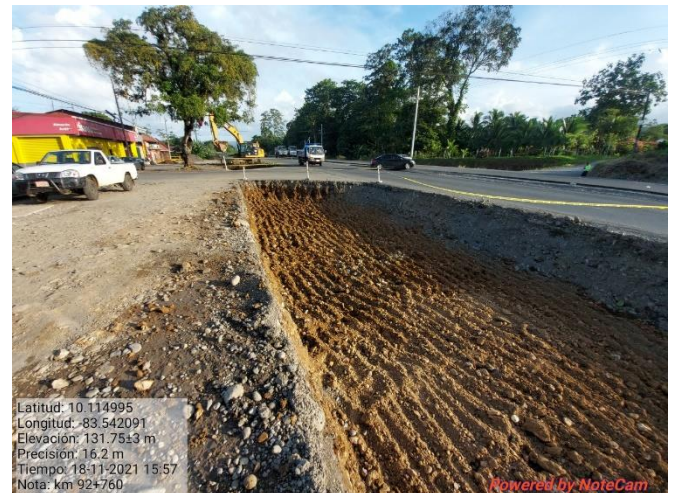
En el km 92, en la entrada del poblado de El Cairo se estuvo excavando el derecho de vía, del lado izquierda, los estratos fueron de coloración naranja café con algunas rocas, no se observó evidencia arqueológica.

Figura 12. Excavación del derecho de vía, km 92

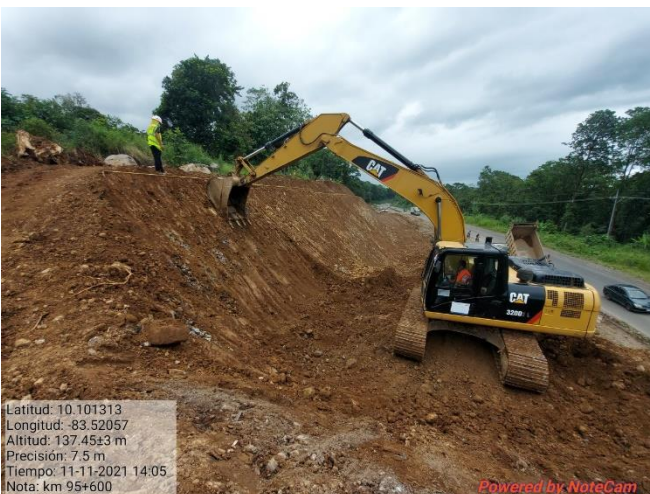
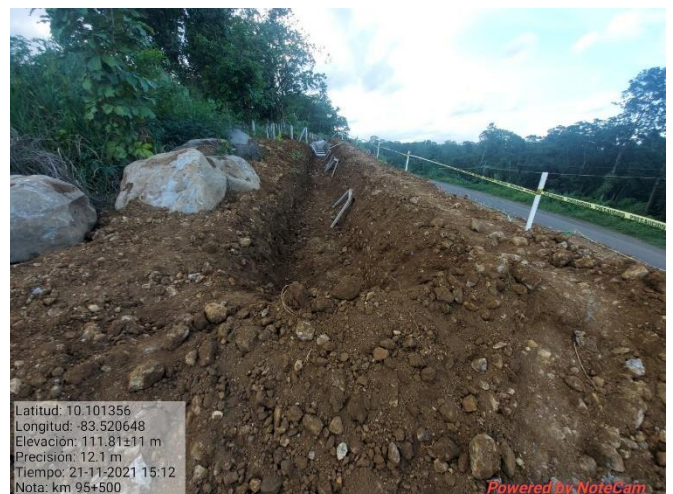
En el km 95 fue donde se concentraron la mayoría de las inspecciones, ya que se estuvo excavando taludes y zanjos para conformar cunetas de concreto. Los estratos fueron de color naranja café arcillosos, no se observó evidencia arqueológica.

Figura 13. Excavación del talud y zanjo para cunetas en el km 95.

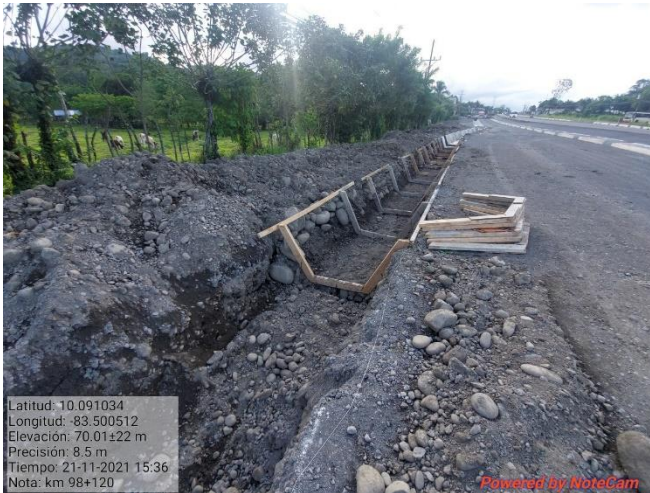
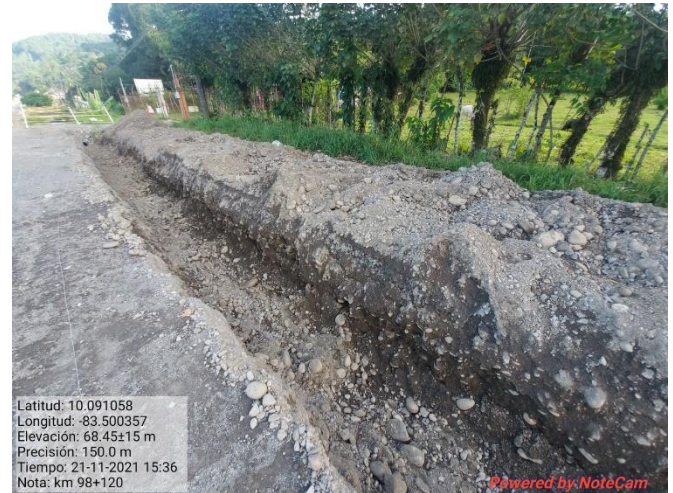
En el km 98 se estuvieron realizando excavaciones para cunetas, los estratos estaban bastante mezclados con grava y tierra negra, no se reportó materiales precolombinos.

Figura 14. Excavación para cunetas, km 98.

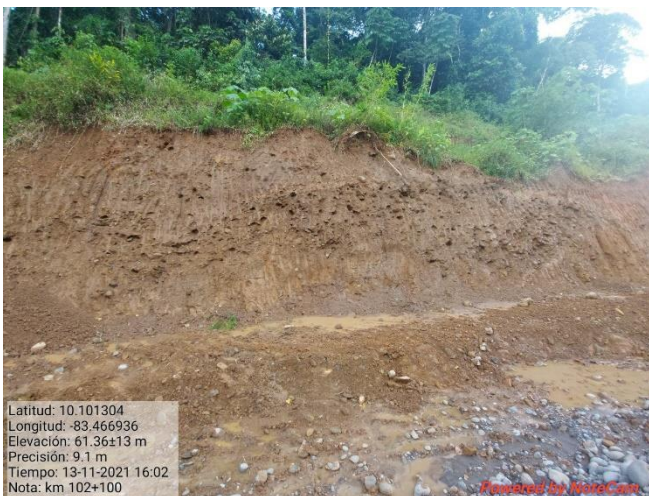
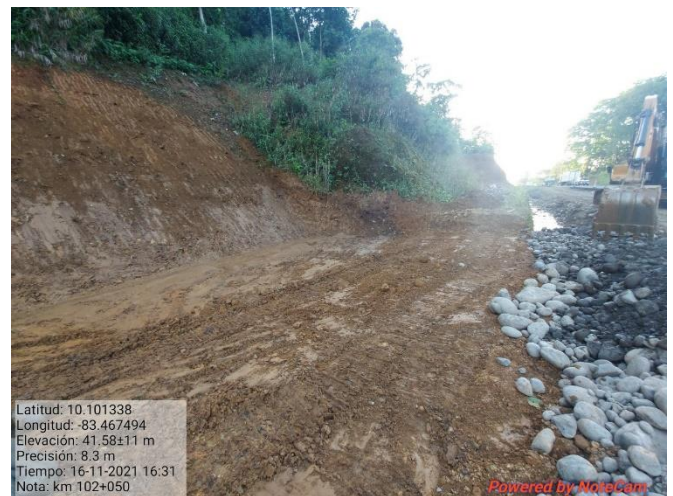
En el km 102+000 al 102+100 se estuvo conformando el talud del lado derecho, el estrato fue de color café naranja bastante arcillo revuelto con rocas pequeñas, sin evidencia arqueológica.

Figura 15. Excavación del talud, km 102.

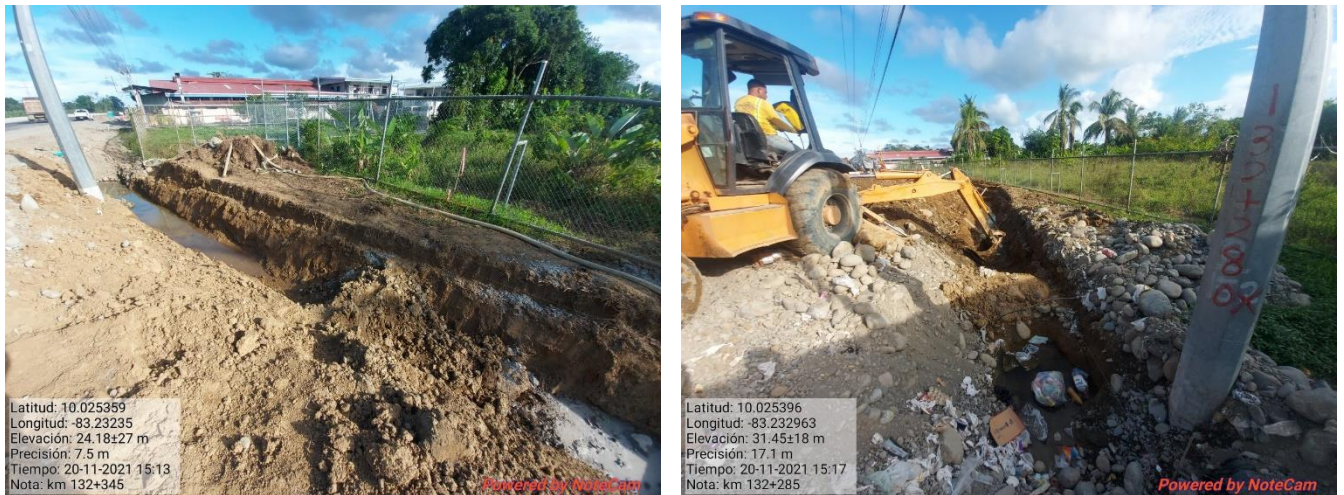
En este tramo se inspecciono, la excavación de zanjeos del lado derecho en el km 132, el estrato fue de tierra arcillosa color café claro, no se registra evidencia precolombina.

Figura 16. Excavación de zanjeo para cunetas, km 132.

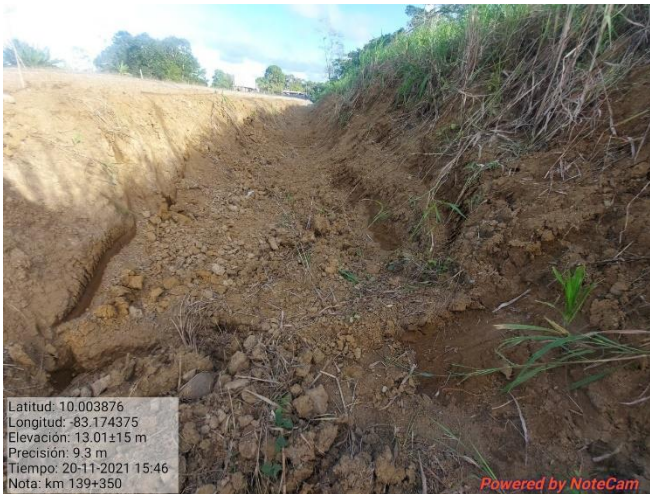
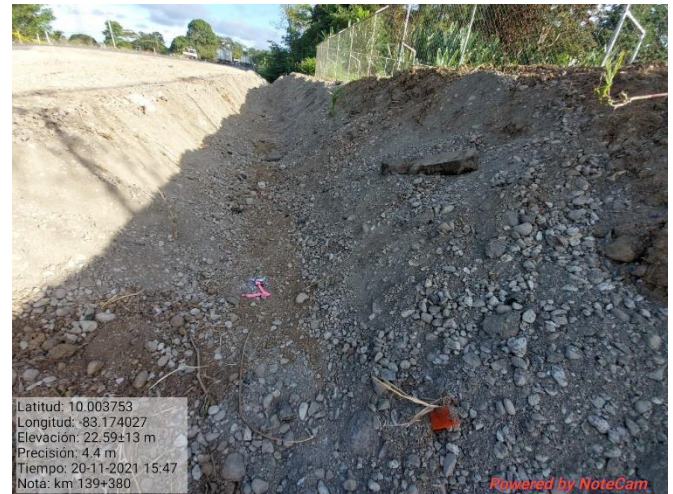
En el km 139, responsabilidad de la empresa nacional HSolís, estuvo realizando labores de excavación para cunetas, los estratos fueron color café arcilloso, algunos perfiles se observaron mezclados con grava del relleno reciente de la vía nueva. No se logró reportar yacimientos arqueológicos.

Figura 17. Excavación de zanjeo para cunetas, km 139.

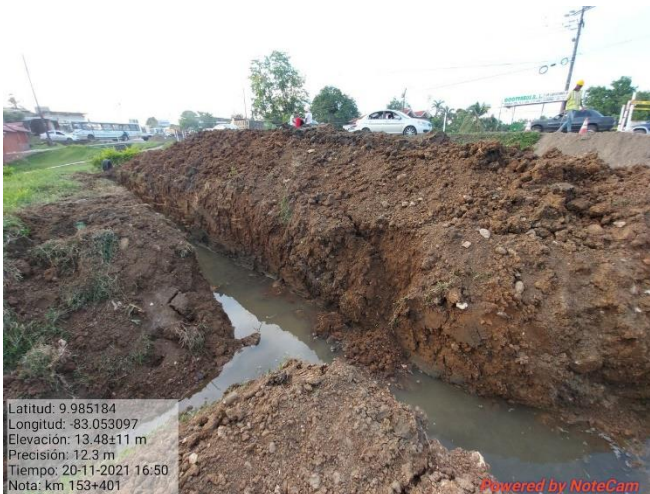
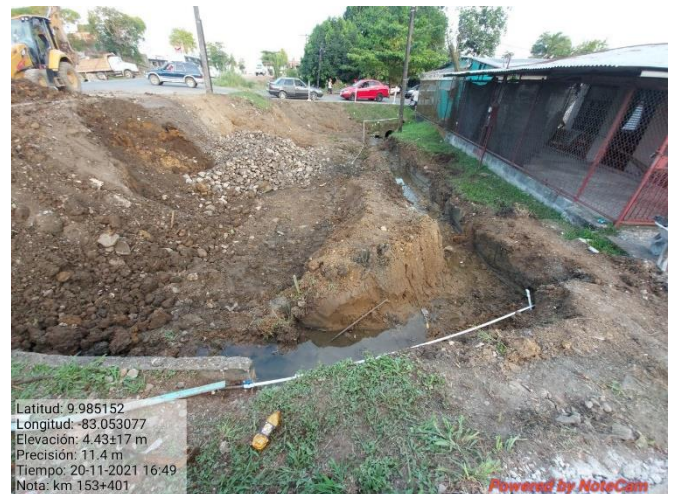
En el 153+400, a cargo de la nacional Meco, se estuvo excavando el derecho de vía, en un sector donde se tenía que encauzar las aguas de barrios aledaños, en el conocido cruce de Santa Rosa de Limón. El estrato fue de color café naranja arcilloso, no se localizó evidencia arqueológica.

Figura 18. Excavación de la vía, km 153.
