**CONTRATACIÓN DE UNA FIRMA QUE BRINDE LOS SERVICIOS
DE CONSULTORÍA AL CONAVI PARA LA GESTIÓN DEL PROYECTO:
DISEÑO, REHABILITACIÓN Y AMPLIACIÓN DE LA RUTA NACIONAL N°32,
CARRETERA BRAULIO CARRILLO, SECCIÓN: INTERSECCIÓN RUTA
NACIONAL N°4 (CRUCE SARAPIQUÍ)-LIMÓN**

**INFORME MENSUAL
CACISA-CR-INF-SUP-RN32-2021-0042
DEL 01 AL 31 DE DICIEMBRE DEL 2021**

CONSORCIO SUPERVISOR CACISA-CAMACHO & MORA

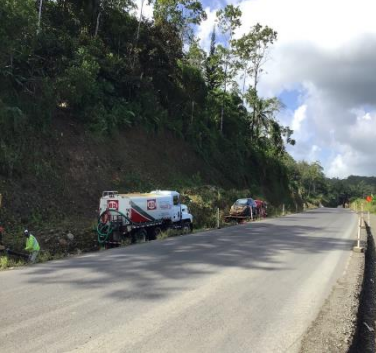
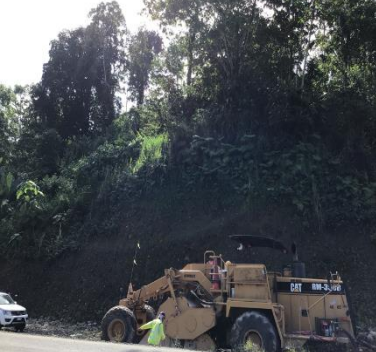
No.	Estación		Lado	Condición observada	
38	K110+400	K111+240	L.D.	<p>El talud presenta un corte cercano a 90° lo que no permite la revegetación, inclusive se observa material deslizado al pie del talud.</p> <p>La vegetación que se observa es anterior a las obras.</p>

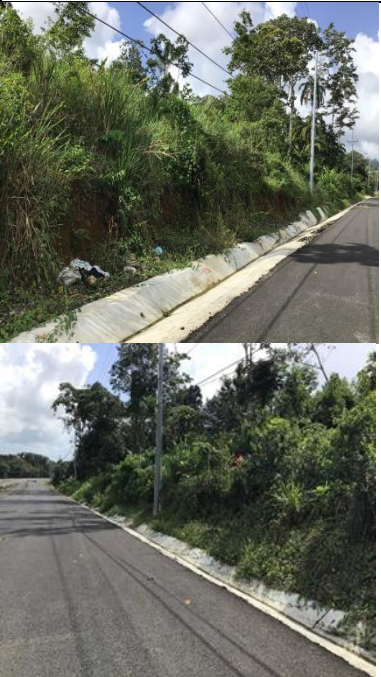
39	K113+000	K114+000	L.D.	<p>La revegetación se ha dado naturalmente. En los taludes de corte vertical no hay revegetación.</p>

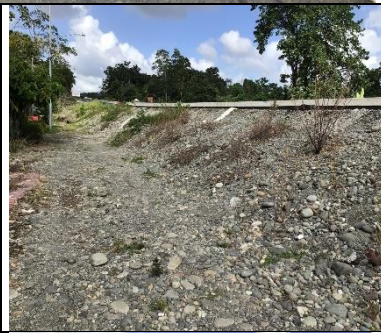
40	K114+500	K115+400	L.D.	<p>El talud se mantiene con el material de relleno se observan parches de revegetación natural.</p>

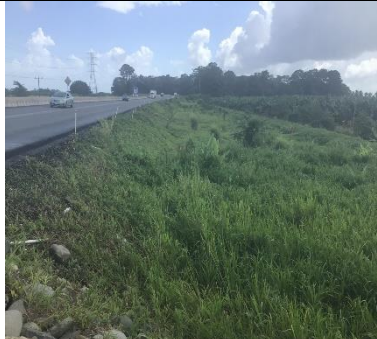
42	K118+350	K124+640	L.D.	<p>La revegetación se ha dado naturalmente, se observan parches aun con cobertura del material de relleno.</p>	 	
43	K124+640	K128+940	L.D.	<p>La revegetación se ha dado naturalmente.</p>

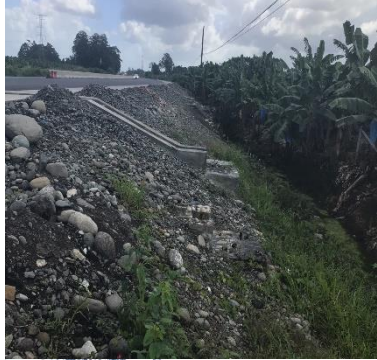
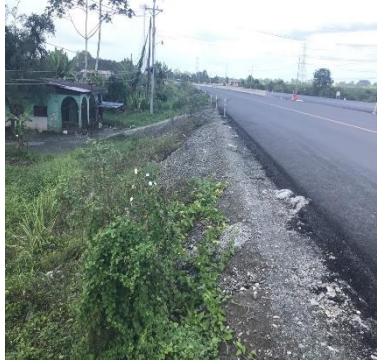
44	K128+940	K135+200	L.D.	El talud se mantiene con el material de relleno se observan parches de revegetación natural.

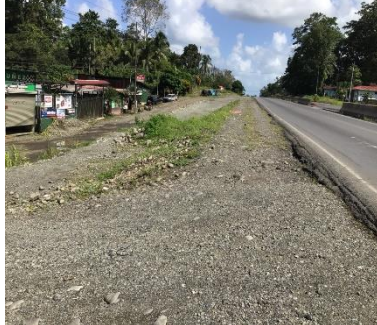
45	K110+400	K116+420	L.I.	El talud se mantiene con el material de relleno se observan parches de revegetación natural.

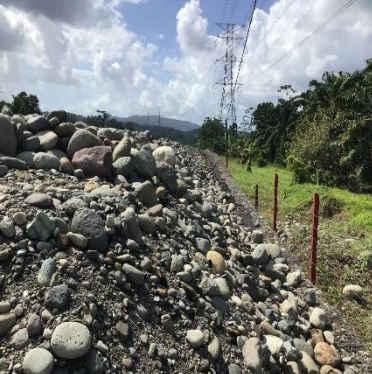
46	K118+660	K124+640	L.I.	El talud se mantiene con el material de relleno, se observan parches de revegetación natural.

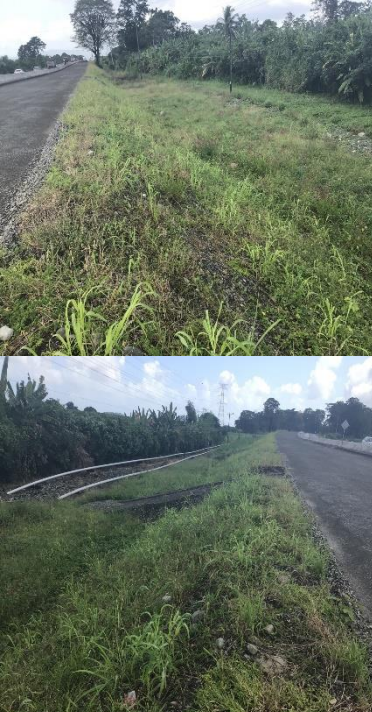
47	K124+640	K128+940	L.I.	La revegetación se ha dado naturalmente, se observan parches aun con cobertura del material de relleno.

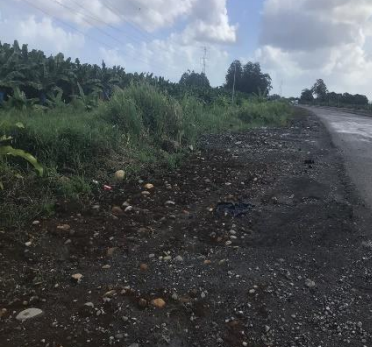
48	K128+940	K135+200	L.I.	El talud se mantiene con el material de relleno, se observan parches de revegetación natural.

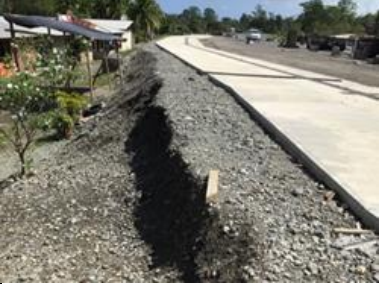
1	K144+430	K145+115	L.I.	El talud se mantiene con el material de relleno.

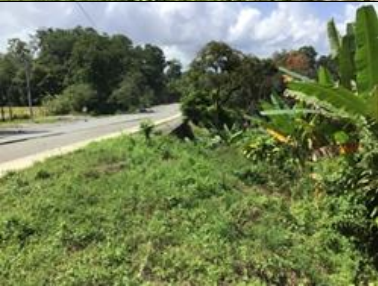
5	K149+460	K150+060	L.I.	La revegetación se ha dado naturalmente. Se realizó estabilización con muro de gaviones.

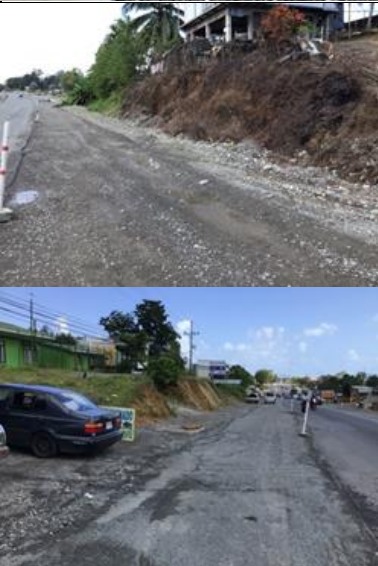
7	K152+542	K153+535	L.I.	Los taludes aún no se encuentran revegetados. El corte cercano a 90° dificulta la revegetación.

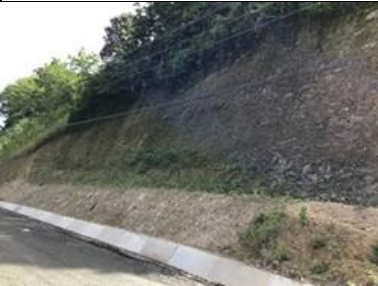
11	K149+460	K149+480	L.D.	El talud presenta un corte cercano a 90° lo que no permite la revegetación. La vegetación que se observa es anterior a las obras

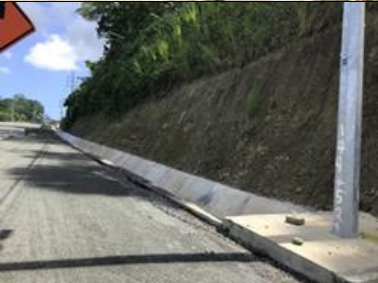
12	K149+480	K149+540	L.D.	El talud presenta un corte cercano a 90° lo que no permite la revegetación. La vegetación que se observa es anterior a las obras

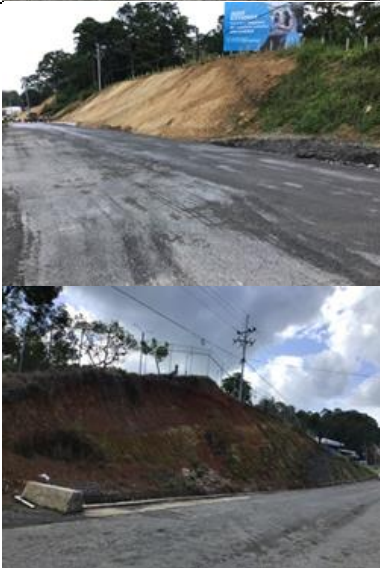
14	K152+541	~K153+535	L.D.	La revegetación se ha dado naturalmente. Algunos taludes aun no cuentan con cobertura por su reciente actividad.	 	
15	K151+255	~K152+542	L.D.	Los taludes no se encuentran revegetados, el tramo presenta Condiciones geológicas de material inestable, lo que mantiene taludes con deslizamientos activos desde inicios del proyecto.

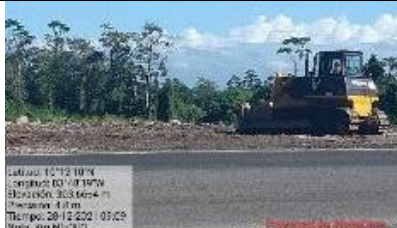
KM	Descripción	Registro fotográfico
60+300	En la escombrera hay maquinaria para extender y compactar el material conforme va llegando.

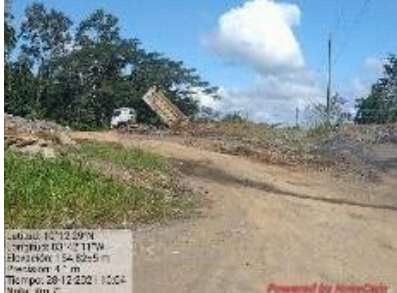
71	La escombrera recibe material, no hay maquinaria para extender y compactar el material.

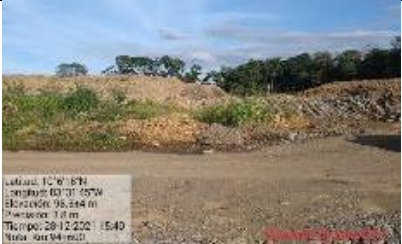
KM	Descripción	Registro fotográfico
94+600	La escombrera no está activa, no está recibiendo material durante el mes de diciembre.

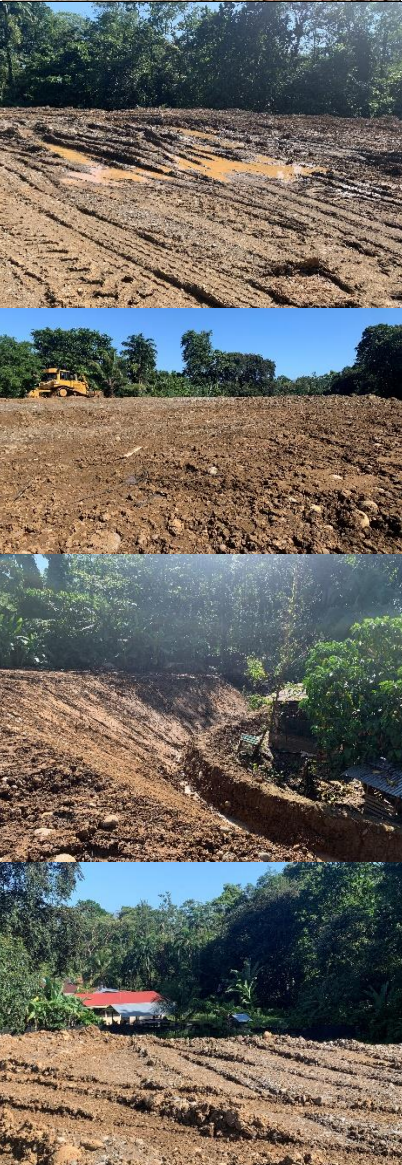
107	La escombrera cuenta con caseta sanitaria. Se encuentra en uso. Se cuenta con maquinaria para conformación del material. Se tiene sarán colocado en las colindancias.

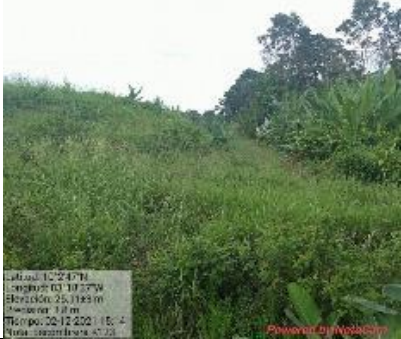
KM	Descripción	Registro fotográfico
123	Se realiza la vista de inspección a la escombrera para verificar, desde un punto de vista ambiental, el estado de la escombrera para proceder al cierre técnico.

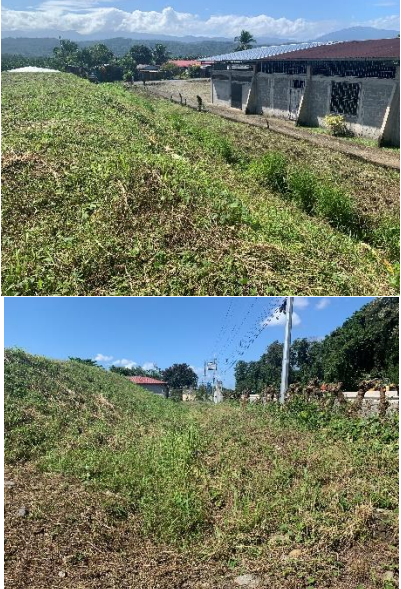
131	Se realiza la vista de inspección a la escombrera para verificar, desde un punto de vista ambiental, el estado de la escombrera para proceder al cierre técnico.

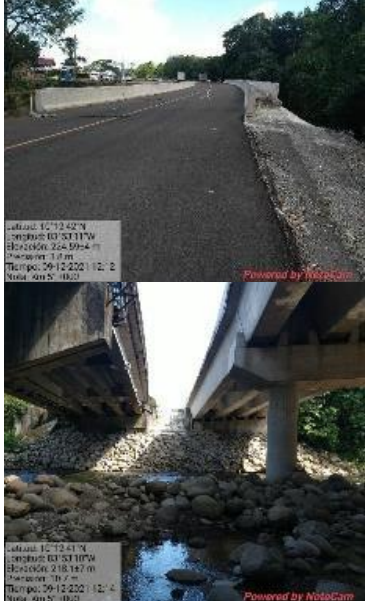
KM	Observaciones	Registro fotográfico
Río Corinto 51+000	<p>No hay trabajos en ejecución, la superestructura del puente se encuentra concluida.</p> <p>Se han construido las escolleras tanto en la margen derecha como izquierda. El cauce se encuentra libre de obstrucciones.</p>

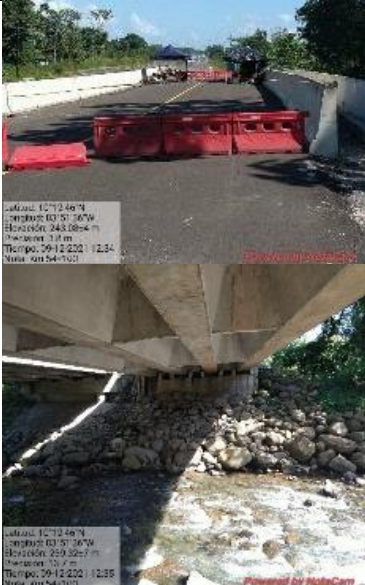
Río Costa Rica 54+100	<p>Se realizan algunos trabajos con equipos y herramientas manuales, no hay maquinaria ni equipos pesados. La cuadrilla de trabajo cuenta con un área de descanso y una cabina sanitaria. Hay un área destinada para el lavado de manos y cuenta con recipientes para el depósito de residuos ordinarios. Hay residuos pendientes de recoger y trasladar al centro de acopio.</p> <p>Se han construido las escolleras tanto en la margen derecha como izquierda. El cauce se encuentra libre de obstrucciones.</p>

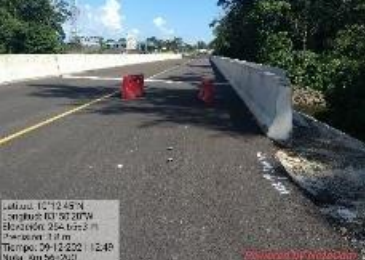
Río Blanco 56+187	<p>No hay trabajos en ejecución, la superestructura del puente se encuentra concluida.</p> <p>Se han construido las escolleras tanto en la margen derecha como izquierda. El cauce se encuentra libre de obstrucciones.</p>

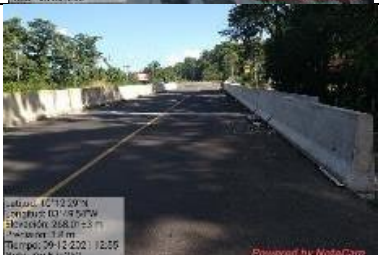
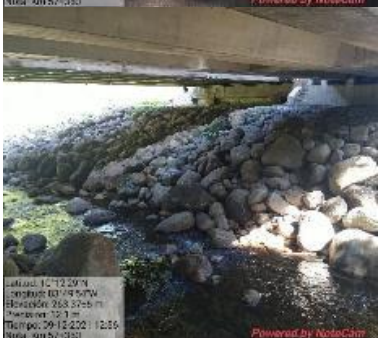
Rio Danta 57+350	<p>No hay trabajos en ejecución. Se han dejado residuos pendientes de recoger.</p> <p>Se han construido las escolleras tanto en la margen derecha como izquierda. El cauce se encuentra libre de obstrucciones</p>

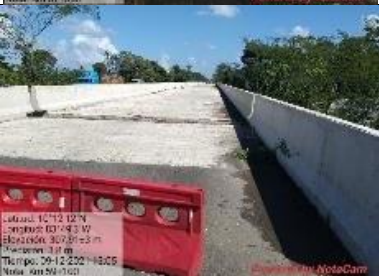
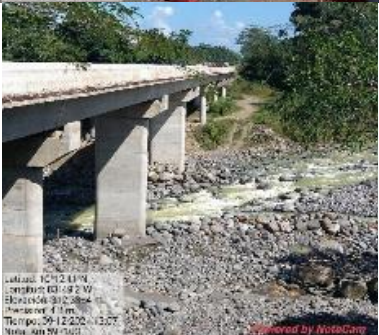
Rio Toro Amarillo 59+840	<p>Se realizan algunos trabajos con equipos y herramientas manuales, no hay maquinaria ni equipos pesados. La cuadrilla de trabajo cuenta con un área de descanso y una cabina sanitaria.</p> <p>Hay un área destinada para el lavado de manos y cuenta con recipientes para el depósito de residuos ordinarios. Hay residuos pendientes de recoger y trasladar al centro de acopio.</p> <p>Se han construido las escolleras de protección, el cauce del río se encuentra libre de obstáculos.</p>

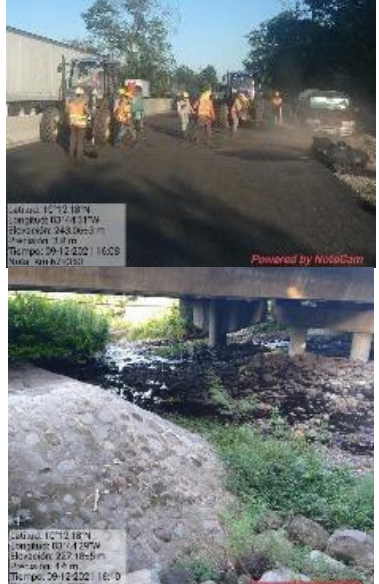
<p>Latitud: 10°12'14"N Longitud: 83°45'51"W Elevación: 262.763 m Anchura: 4.9 m Tiempo: 09-12-2021 15:54 Nota: 400 64-880</p> <p>Latitud: 10°12'13"N Longitud: 83°45'50"W Elevación: 262.55212 m Anchura: 3.2 m Tiempo: 09-12-2021 15:51 Nota: 400 64-880</p>
Río Jiménez 67+350	<p>Se realizan trabajos de limpieza con aire comprimido. Esta acción moviliza materiales livianos que caen en el cauce del río. Los equipos que se encuentran trabajando son móviles. Hay residuos pendientes de recoger.</p> <p>Las escolleras del puente se encuentran construidas y el cauce está libre de obstrucciones.</p>

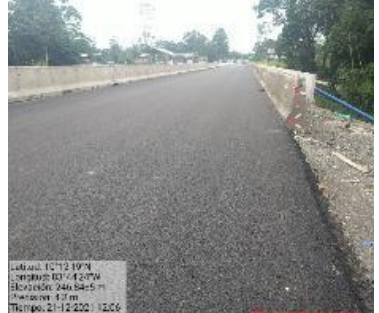
Río Roca 67+508	<p>No hay trabajos en ejecución, quedaron residuos pendientes de recoger, según se detalla en el apartado correspondiente.</p>

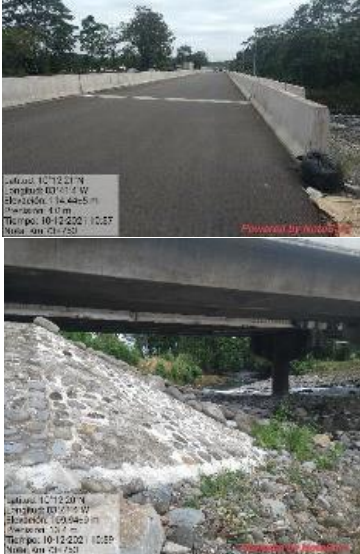
Río Guácimo 73+750	<p>No se están realizando trabajos, no hay personal, ni equipos en el sitio. Quedaron residuos pendientes de recoger. Las escolleras se encuentran construidas y el cauce está libre de obstáculos.</p>

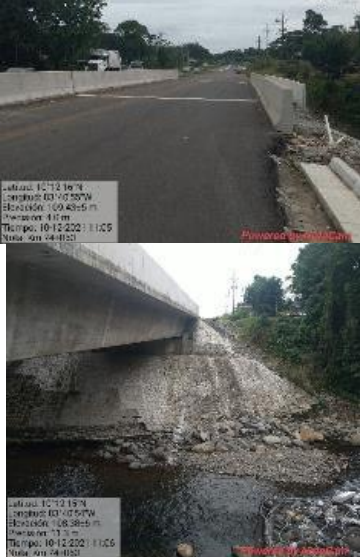
Río Guacimito 74+050	<p>No se están realizando trabajos, no hay personal, ni equipos en el sitio. Quedaron residuos pendientes de recoger. Las escolleras se encuentran construidas y el cauce está libre de obstáculos</p>

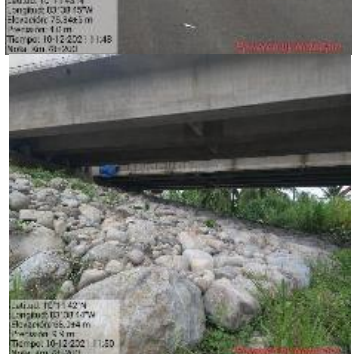
KM	Observaciones	Registro fotográfico
Río Parismina 78+200	Se realizan trabajos menores en la estructura del puente, hay poco personal y la mayoría de las herramientas son manuales. No hay maquinaria en el sitio si acopio de materiales ni combustible.

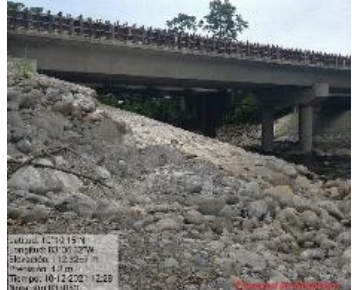
Río Dos Novillos 83+000	Se trabaja en la construcción de las barandas laterales. Sobre este trabajo se señala el uso de espuma expansiva, la cual, una vez que se retira la formaleta, los residuos son fácilmente transportados por el aire al cauce del río. Ya se ha documentado situaciones similares en río Jiménez y río Parismina. Hay poco personal trabajando en el sitio, no hay equipos ni maquinaria pesada. Las escolleras se encuentran construidas y protegen los bastiones del puente. Se reportan residuos pendientes de recoger y transportar al centro de acopio.

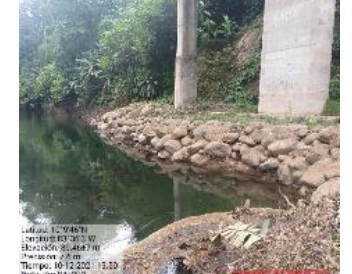
Río Destierro 84+300	Se realizan trabajos en la aproximación del puente, No hay trabajos en ejecución en la estructura del puente propiamente dicha. Queda aún pendiente remover las estructuras de concreto que hay sobre el cauce. Quedan residuos pendientes de recoger, específicamente restos de tubo PVC utilizado como molde para hacer "helados".

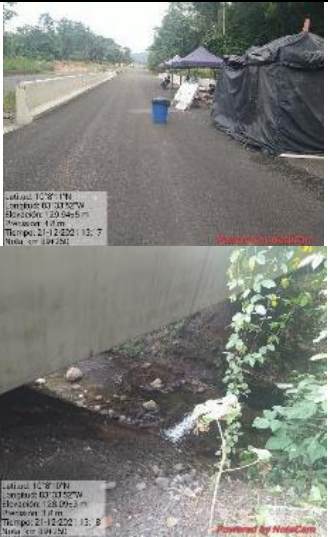
KM	Observaciones	Registro fotográfico
Río Dos Vueltas 89+280	<p>Hay personal trabajando en las barandas del puente, no hay maquinaria ni equipos pesados. Aun quedan residuos pendientes de llevar al centro de acopio.</p> <p>El cauce del río fluye libremente, no hay obstáculos ni obstrucciones.</p>

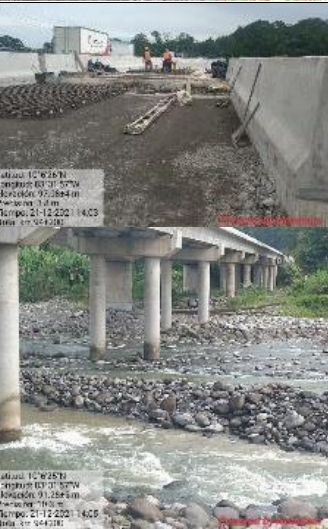
Río Reventazón 94+288	<p>Se realizan trabajos en la rampa de aproximación, el personal solamente cuenta con herramienta manual, no hay maquinaria ni equipos pesados.</p> <p>En el cauce del río hay una excavadora acomodando material para proteger los bastiones y los pilotes.</p>

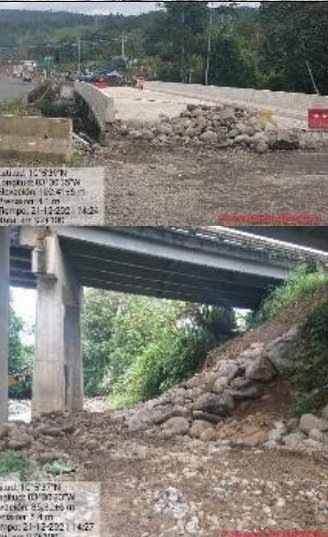
Río Siquirres 97+100	<p>Se continúan con los trabajos en las rampas de aproximación. Hay sitios habilitados para descanso e ingesta de alimentos, cabañas sanitarias, un depósito de insumos y materiales.</p> <p>El cauce del río se encuentra libre de obstáculos, queda pendiente por retirar unas alcantarillas que se colocaron durante la construcción de los pilotes.</p> <p>Las escolleras están en proceso de construcción.</p> <p>Hay una excavadora realizando trabajos en el cauce, acomodando material.</p>

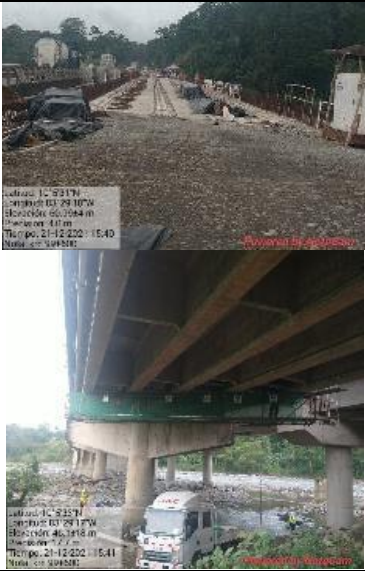
KM	Observaciones	Registro fotográfico
Río Pacuare 99+600	<p>Hay trabajos en ejecución, se está trabajando en la superestructura del puente, hay sitios habilitados para el descanso y la ingesta de alimentos, cabañas sanitarias, un depósito de materiales, herramientas, e insumos. Hay un generador trabajando, no se identifican situaciones de mal manejo de combustible o derrames.</p> <p>En el cauce queda pendiente por retirar las estructuras que sirvieron como puentes para el tránsito de maquinaria durante el proceso de construcción de los pilotes y las pilas del puente.</p>

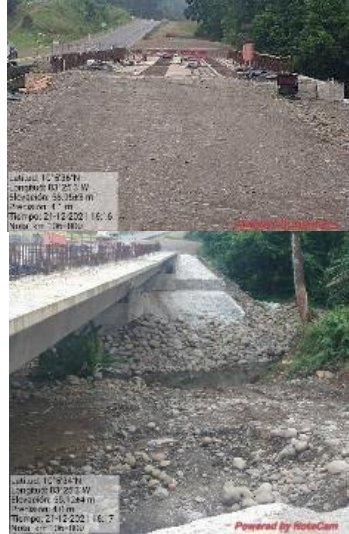
<p>Latitud: 10° 2' 50" N Longitud: 83° 23' 30" W Elevación: 55.1247 m Presión: 9.4 m Tiempo: 21-12-2021 16: 0 Nota: con 10m-030</p>
Río Hondo 107+815	Hay trabajos en ejecución, se está trabajando en la superestructura del puente, hay sitios habilitados para el descanso y la ingesta de alimentos, cabañas sanitarias, un depósito de materiales, herramientas, e insumos. Se han construido las escolleras, el cauce del río se encuentra libre de obstáculos y obstrucciones.

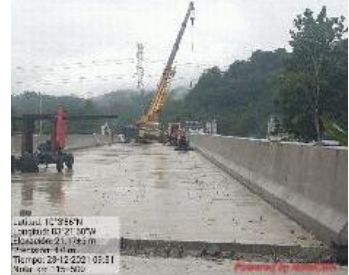
115+500 Río Barbilla	Se realizan trabajos en la superestructura del puente, se está trabajando en la construcción de las barandas externas del puente. Hay una grúa telescópica en el sitio, hay rastros de derrames de aceite en la superficie del puente.

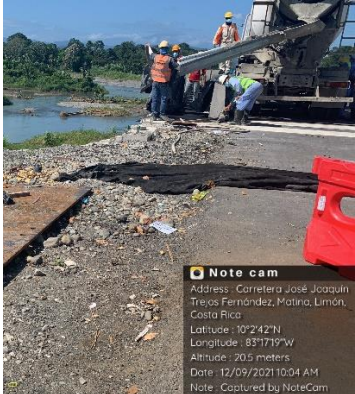
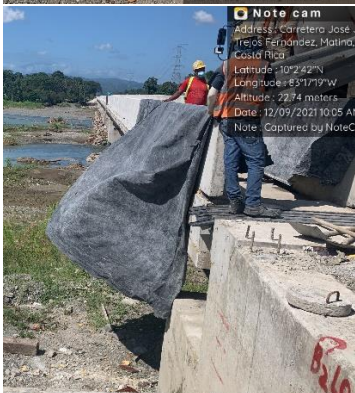
125+300 Río Chirripó	CHEC realizó actividades de colado de concreto. RECOPE se encuentra realizando trabajos de reubicación del polducto.

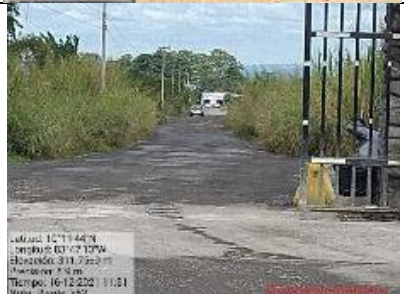
Plantel Guápiles	Para minimizar la generación de polvo en el área del plantel, se aplica riego periódicamente.

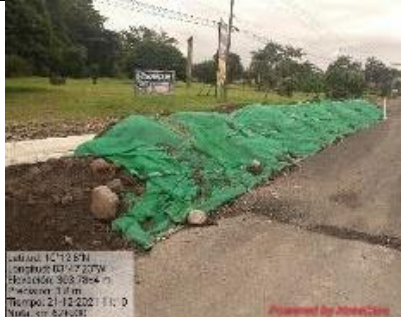
KM	Observaciones	Registro fotográfico
62+030	Se coloca un sarán para cubrir los depósitos de arena y reducir la emisión de polvo.

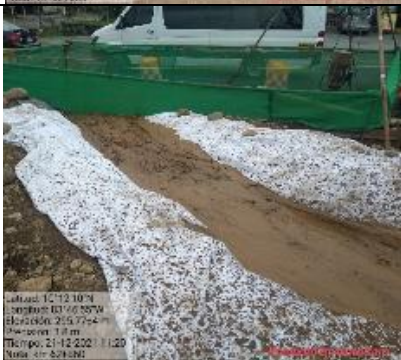
<p>Coord. UTM: 12 12 874 Longitud: 63 47 207W Elevación: 263.78m Distancia: 1.0 m Tiempo: 21-12-2021 11:00 Nivel: 499.84m</p>
62+860	El canal para recircular el lodo hacia las pilas se encuentra recubierto con un geotextil, además se ha colocado una mampara que evita que el lodo afecte a los vehículos que transitan al lado de las perforaciones.

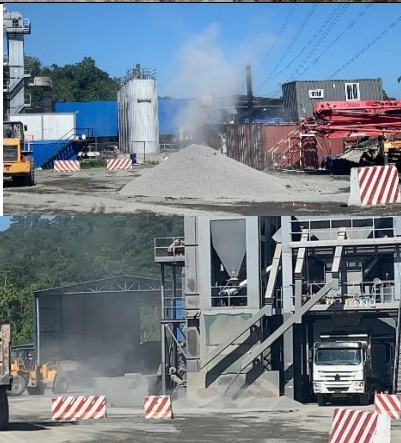
115	Nubes de polvo en planta de asfalto plantel Barbilla.

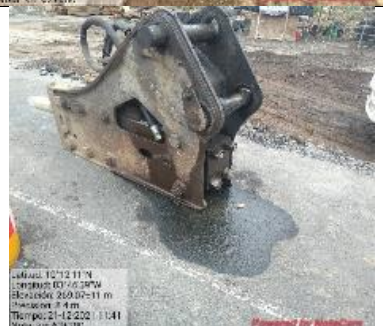
63+380	Se reporta el derrame de aceite hidráulico, sin contar con dispositivos de control ni contención.

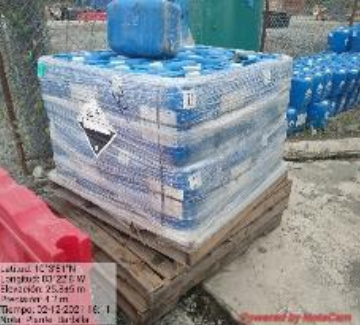
KM	Observaciones	Registro fotográfico
115	Se reporta el almacenamiento inadecuado de recipientes con ácido polifosfórico. Según el fabricante estos recipientes deben manejarse como residuos peligrosos.

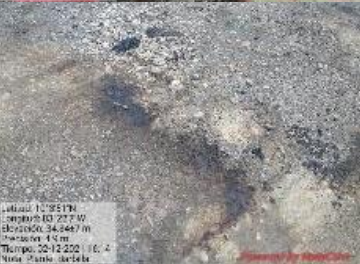
<p>Coordenadas: 10°55'17" S, 77°27'30" W Elevación: 25,545 m Presión: 4.7 m Tiempo: 29-12-2021 10:11 Nota: Manito Barquilla</p>
115	Se reporta el derrame de diésel, proveniente de los equipos utilizados para el transporte y colocación de mezcla asfáltica.

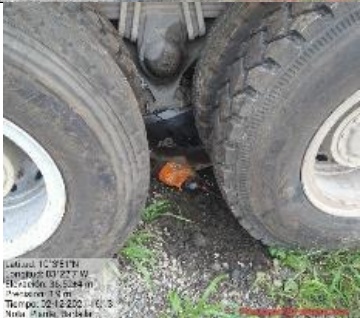
<p>Coordenadas: 10°55'17" S, 77°27'30" W Elevación: 25,545 m Presión: 4.4 m Tiempo: 29-12-2021 10:24 Nota: Manito Barquilla</p>
115	Se continúa utilizando recipientes de bebidas para el trasvase de sustancias peligrosas. Esto no corresponde con el manejo que se debe dar a ese tipo de sustancias, según el PPGA.

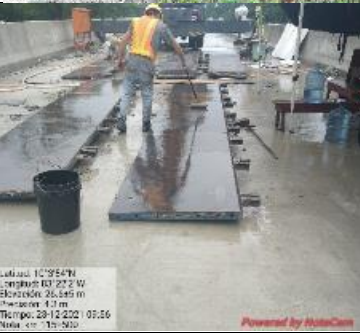
115+500	Manejo de sustancias peligrosas sin considerar medidas de protección ambiental. Las Condiciones climáticas imperantes propician el arrastre de aceite hacia el cauce del río Barbilla.

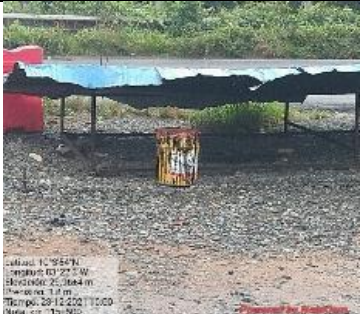
<p>Coordenadas: 10°55'17" S, 77°27'30" W Elevación: 25,545 m Presión: 4.0 m Tiempo: 29-12-2021 09:56 Nota: Manito Barquilla</p>
115+500	Manejo de sustancias peligrosas sin contar con dispositivos para contener las sustancias en caso de derrames accidentales.

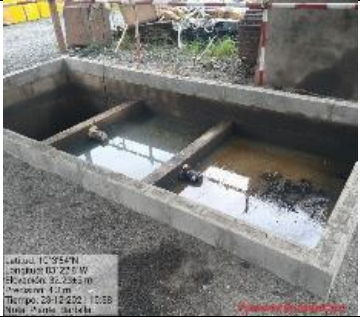
KM	Observaciones	Registro fotográfico
Plantel Barbilla	Se documenta la correcta operación de la trampa de grasa, los resultados del análisis de agua muestran que cumple con lo indicado por la legislación vigente.

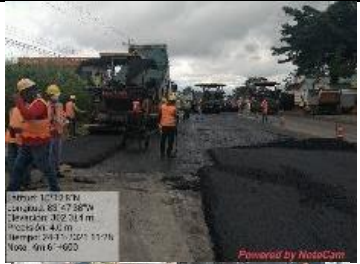
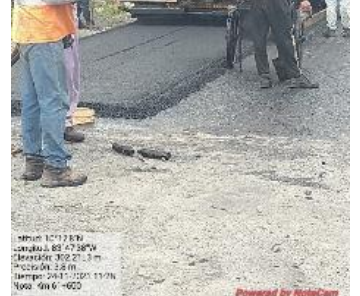
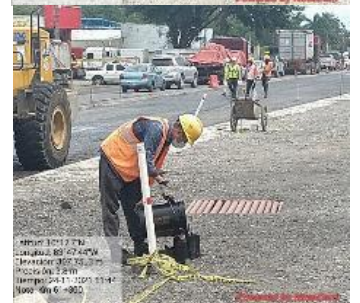
61+600	Se inspecciona el proceso de colocación de mezcla asfáltica, desde la perspectiva ambiental; enfocada en el manejo de sustancias peligrosas y los residuos que genera la actividad. Se llama la atención respecto al manejo de envases contaminados y al trasvase de sustancias peligrosas, al margen de lo indicado en el PPGA.

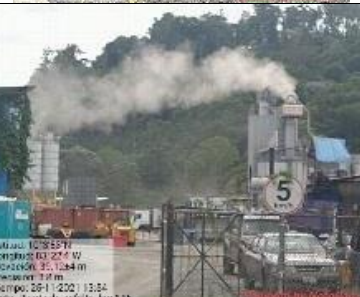
115+500	La planta de asfalto emite gran cantidad de humo, resultante de la combustión, se debe revisar si está dentro de los niveles normales de emisiones para una planta de asfalto.

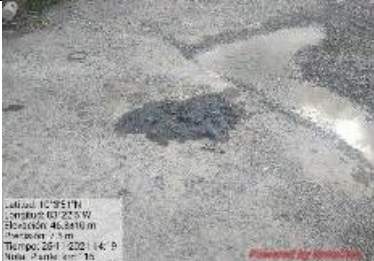
KM	Observaciones	Registro fotográfico
115	Grasa encontrada en el centro de acopio de residuos ordinarios. Se debe revisar la gestión de esos residuos originados en el taller, y gestionarlos adecuadamente, evitando que lleguen a disponerse como si fueran residuos ordinarios.

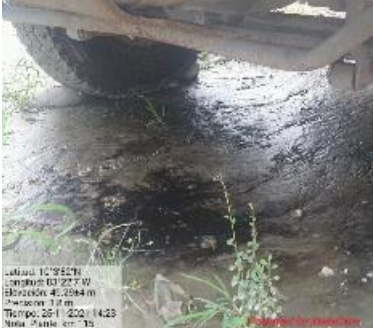
<p>Latitud: 10°55'11N Longitud: 03°22'53W Elevación: 46.8410 m Presión: 713 m Tiempo: 26-11-2021 14:09 Nota: Photo cam: 15</p>
115	Restos de aceite debajo de una vagoneta, directamente en el suelo. Esta condición fue reportada en una NC.

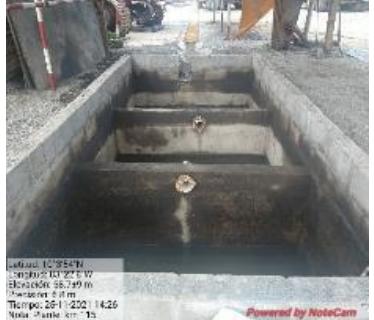
<p>Latitud: 10°55'11N Longitud: 03°22'53W Elevación: 46.8410 m Presión: 713 m Tiempo: 26-11-2021 14:23 Nota: Photo cam: 15</p>
115	Nuevamente se vacían y se limpian las celdas de la trampa de grasa, para hacer las pruebas de concentración de HC en el agua antes de ser vertida a la alcantarilla.

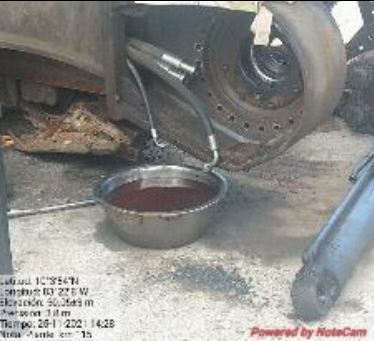
115	Uso de dispositivos para recoger aceite y minimizar el caudal de agua contaminada que llega a la trampa de grasa.

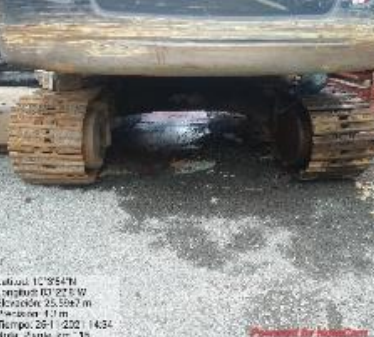
<p>Latitud: 10°55'11N Longitud: 03°22'53W Elevación: 46.8410 m Presión: 713 m Tiempo: 26-11-2021 14:28 Nota: Photo cam: 15</p>
115	Sigue pendiente la atención de derrames de aceite ocurridos durante las reparaciones de maquinaria realizadas fuera del área impermeabilizada.

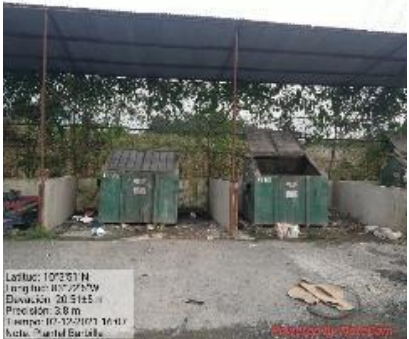
KM	Observaciones	Registro fotográfico
115	Se realiza un recorrido por el centro de acopio ubicado en el plantel de Barbilla, al momento de la inspección el centro de acopio se encuentra limpio, recientemente los residuos fueron entregados al gestor EBI.

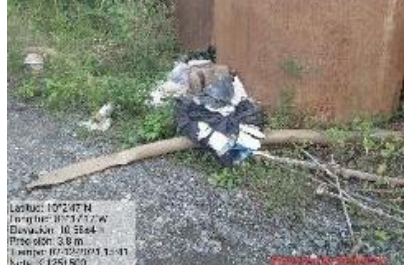
<p>Latitud: 10°2'01" N Longitud: 81°22'57" W Elevación: 20.5185 m Precisión: 3.8 m Tiempo: 10/12/2021 16:43 Nota: Plantel Barbilla</p>
125+500	En el plantel de Chirripó, hay un acopio de residuos metálicos valorizables que están pendientes de gestionar.	  <p>Latitud: 10°2'47" N Longitud: 81°17'16" W Elevación: 17.4723 m Precisión: 3.8 m Tiempo: 10/12/2021 11:44 Nota: < 125+500</p>
125+500	Se reporta acumulación de residuos sólidos ordinarios, de manera inadecuada. Deben ser trasladados al centro de acopio en el Plantel Barbilla.

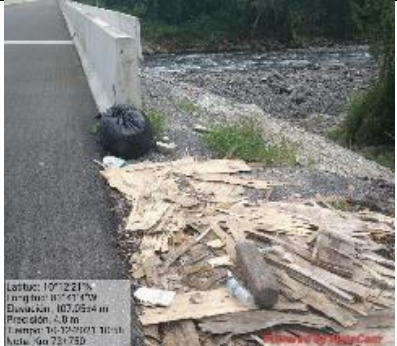
KM	Observaciones	Registro fotográfico
73+750	Se reporta residuos ordinarios pendientes de recoger, en el frente de trabajo.

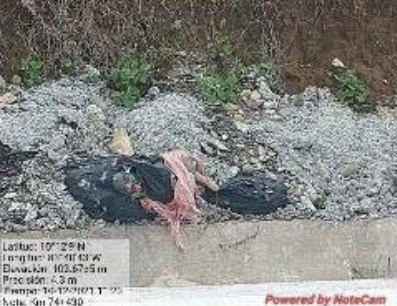
<p> Latitud: 10° 22' 21" N Longitud: 81° 41' 43" W Elevación: 103.054 m Precisión: 4.0 m Fecha: 16-12-2017 10:46 Hora: 0m 23:25D Powered by NoteCam </p>
74+430	Residuos ordinarios dejados en el frente de trabajo, hace tiempo. Se ha colocado restos de concreto sobre las bolsas.

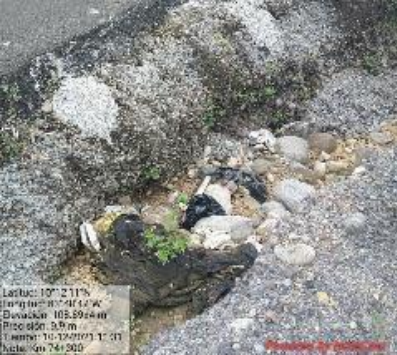
<p> Latitud: 10° 29' 29" N Longitud: 81° 41' 43" W Elevación: 103.675 m Precisión: 4.3 m Fecha: 16-12-2017 11:05 Hora: 0m 24:43D Powered by NoteCam </p>
74+300	Se reporta residuos ordinarios pendientes de recoger, en el frente de trabajo.

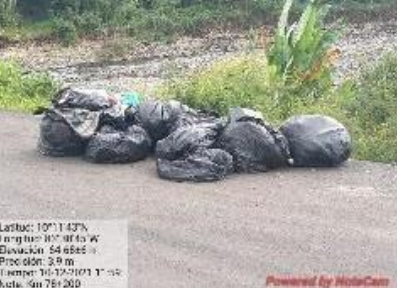
<p> Latitud: 10° 22' 11" N Longitud: 81° 41' 43" W Elevación: 103.594 m Precisión: 3.8 m Fecha: 16-12-2017 11:41 Hora: 0m 24:30D Powered by NoteCam </p>
78+200	Se reporta residuos ordinarios pendientes de recoger, en el frente de trabajo.

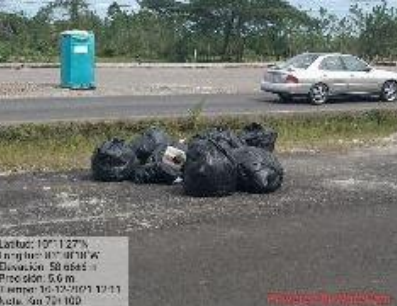
79+100	Se reporta residuos ordinarios pendientes de recoger, en el frente de trabajo.

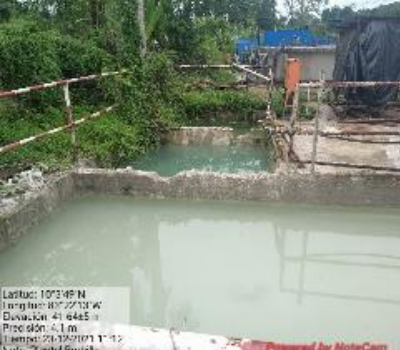
Km	Observaciones	Registro fotográfico
Plantel Barbilla	Las pilas de sedimentación funcionan adecuadamente. El sistema permite el reuso del agua para el lavado de los equipos utilizados en el transporte de concreto.

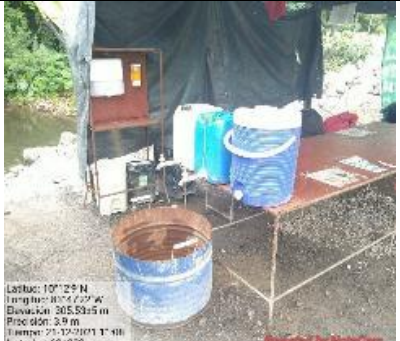
<p data-bbox="976 531 1096 594"> Latitud: 10°2'49" N Longitud: 80°22'10" W Elevación: 41.6445 m Precisión: ±1 m Tiempo: 21-12-2021 11:42 Nota: Plantel Barbilla </p>
62-030	Manejo adecuado de aguas jabonosas.

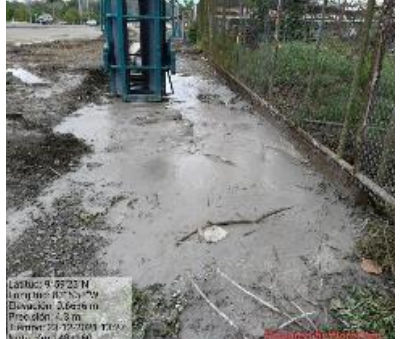
<p data-bbox="976 877 1096 940"> Latitud: 10°12'9" N Longitud: 80°47'27" W Elevación: 205.5345 m Precisión: ±3 m Tiempo: 21-12-2021 11:48 Nota: 62-030 </p>
148+160	Derrame de residuos de concreto, sin medidas de contención.

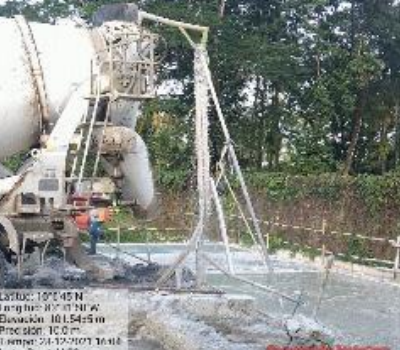
<p data-bbox="976 1224 1096 1287"> Latitud: 9°55'23" N Longitud: 80°15'47" W Elevación: 3.0226 m Precisión: ±3 m Tiempo: 21-12-2021 11:52 Nota: 148+160 </p>
Plantel Cairo	Las pilas de sedimentación para el manejo de aguas residuales de concreto se encuentran en buenas Condiciones de funcionamiento. El sistema permite la reutilización del agua para lavar las automezcladoras de concreto.

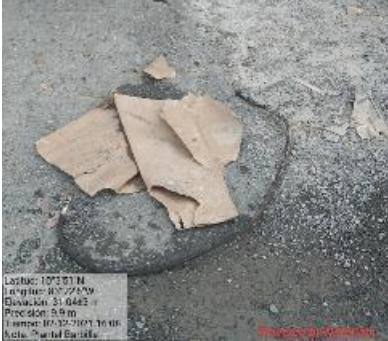
Km	Observaciones	Registro fotográfico
115	Se reporta la disposición inadecuada de ciertos residuos contaminados con aceite hidráulico, que se están enviando como si fueran residuos ordinarios.

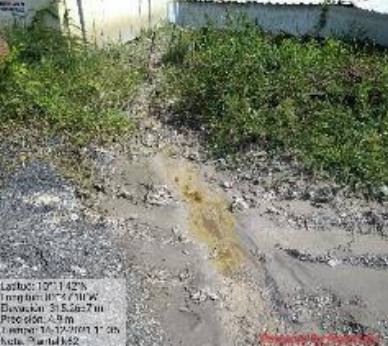
<p>Latitud: 10°53'01"N Longitud: 80°27'25"W Elevación: 31.0443 m Precisión: 5.9 m Fuente: 10-22-2021 11:05 Nota: Plantel Guápiles</p>
Plantel Guápiles	En el área del taller se reporta el derrame de aceite.

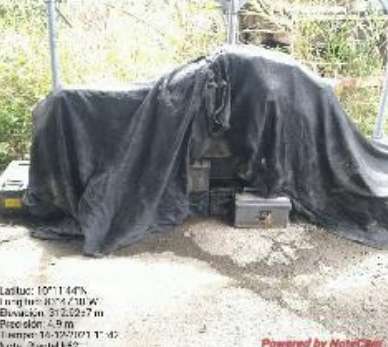
<p>Latitud: 10°11'42"N Longitud: 80°27'10"W Elevación: 31.5267 m Precisión: 5.9 m Fuente: 10-22-2021 11:05 Nota: Plantel Guápiles</p>
Plantel Guápiles	Se reporta el inadecuado almacenamiento de residuos peligrosos. Las baterías en mal estado deben mantenerse dentro de la bodega de residuos peligrosos.

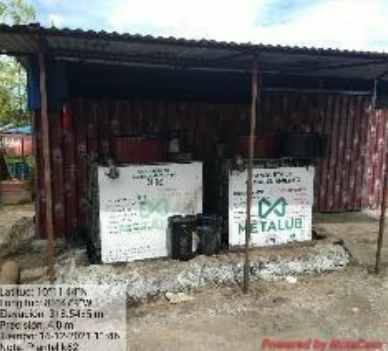
<p>Latitud: 10°11'44"N Longitud: 80°27'10"W Elevación: 31.5267 m Precisión: 5.9 m Fuente: 10-22-2021 11:05 Nota: Plantel Guápiles</p>
Plantel Guápiles	La bodega de residuos peligrosos se encuentra en buenas Condiciones,

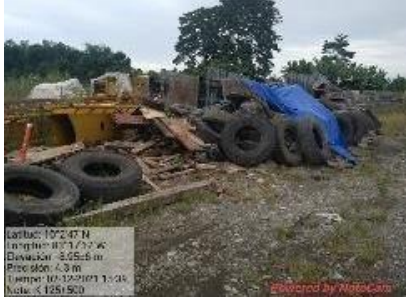
Km	Observaciones	Registro fotográfico
125+500	En el plantel de Chirripó, se han colocado llantas en desuso, previo a su disposición final. El sitio no reúne las Condiciones mínimas para mantener este tipo de residuos, según lo establece la normativa vigente.

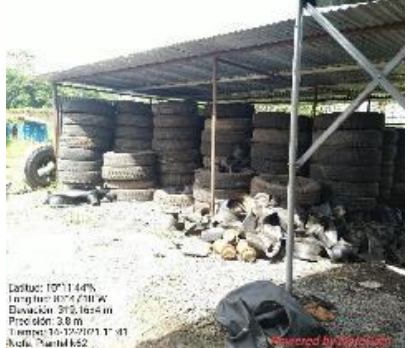
<p>Latitud: 10°2'47" N Longitud: 80°11'52" W Elevación: 3.05±0.6 m Precisión: 4.3 m Fecha: 10-12-2021 1:24 Nota: Plantel 125+500</p>
Plantel Guápiles	Acopio temporal de llantas para disposición final. Se encuentran apiladas en un sitio bajo techo.

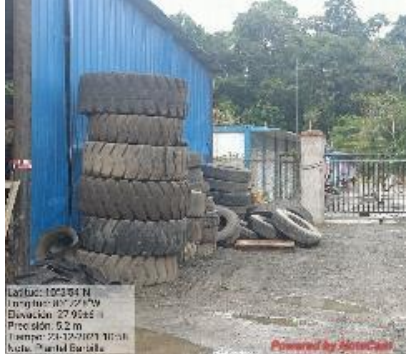
<p>Latitud: 10°11'44" N Longitud: 80°14'10" W Elevación: 210.10±0.6 m Precisión: 3.8 m Fecha: 10-12-2021 11:41 Nota: Plantel 852</p>
Plantel Barbilla	Nuevamente se acumulan llantas en mal estado. El manejo de esos residuos no se está haciendo conforme a la legislación vigente. Se había hecho una No Conformidad en ese sentido.

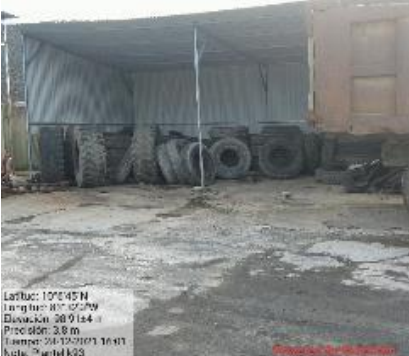
Plantel El Cairo (k93)	Las llantas en mal estado se encuentran en un acopio temporal, sobre una superficie impermeabilizada y con un cobertizo, para evitar la proliferación de mosquitos y otros vectores de enfermedades.

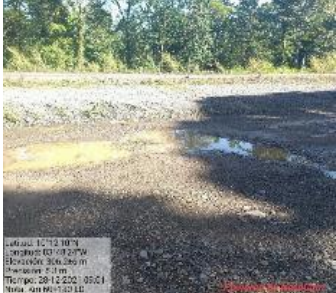
KM	Observaciones	Registro fotográfico
60+180	No se han iniciado trabajos en este paso de fauna. Como dato relevante se debe indicar que la cobertura forestal ubicada en el lado izquierdo podría ser eliminada en los próximos meses. Hay cuadrillas de corta de árboles trabajando en esa plantación.

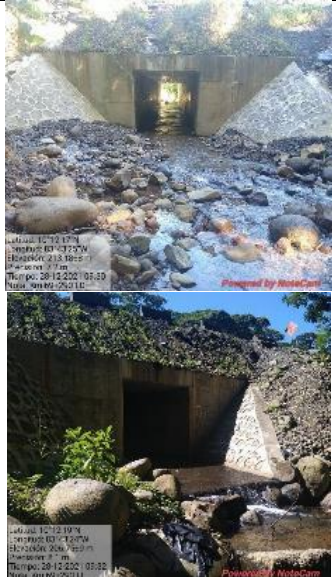
69+290	La estructura del paso de fauna se encuentra construida. Queda pendiente la instalación de obras accesorias.

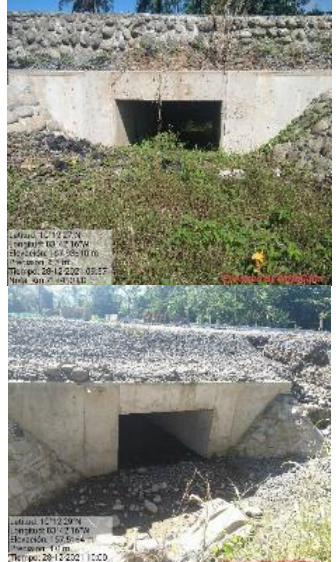
71+410	Se ha construido la estructura del lado derecho y del lado izquierdo. Sigue pendiente completar el paso habilitando la sección central.

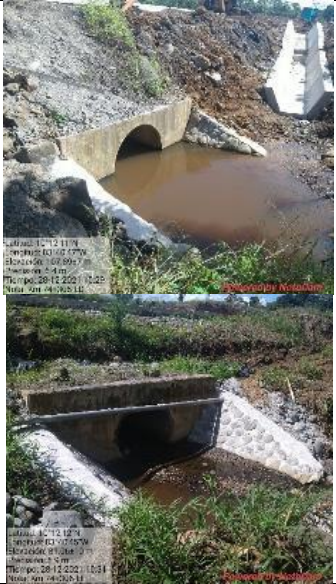
KM	Observaciones	Registro fotográfico
74+300	Se ha construido la estructura del lado derecho y del lado izquierdo. Sigue pendiente completar el paso habilitando la sección central. Parece ser que el cauce está obstruido.

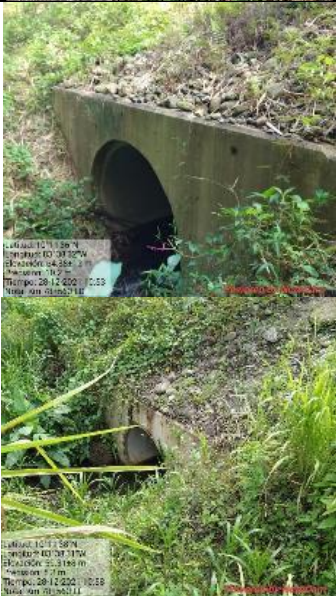
78+560	Se ha construido la alcantarilla, en el lado derecho y lado izquierdo, el cauce se encuentra habilitado. Falta cambiar las alcantarillas de la sección central del paso de fauna.

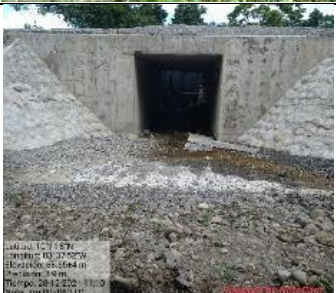
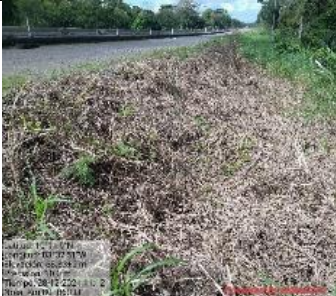
80+060	Este paso de fauna tiene la rotulación, se ha construido las secciones del lado derecho. Queda pendiente de completar la sección central y el lado izquierdo del paso de fauna.

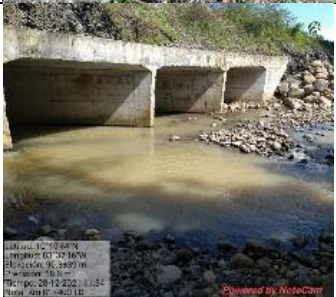
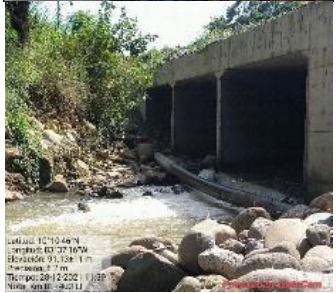
81+400	El paso de fauna es una estructura formada por una alcantarilla cuadrada de 3 celdas, las cuales se encuentran construidas en su totalidad.

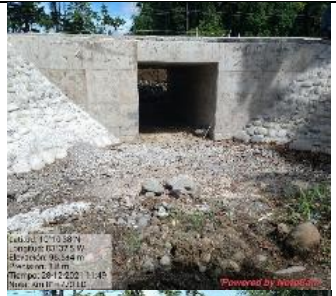
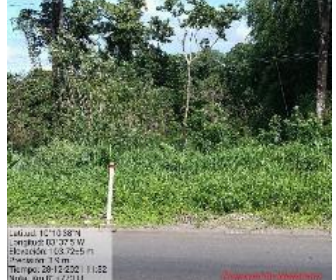
81+770	Se ha construido la estructura del lado derecho. Sigue pendiente de completar el lado izquierdo y la sección central.

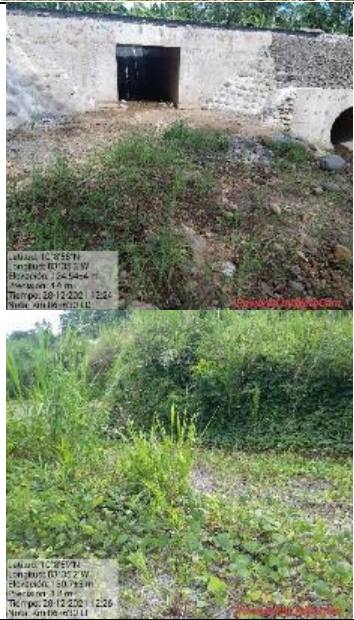
86+630	Se ha construido la estructura del lado derecho. Sigue pendiente de completar el lado izquierdo y la sección central.

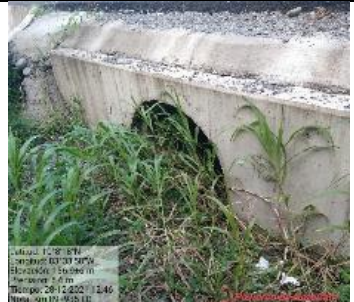
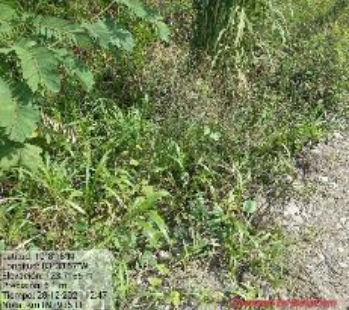
88+985	La estructura del paso de fauna se encuentra construida en el lado derecho y lado izquierdo, queda pendiente cambiar las alcantarillas de la sección central.

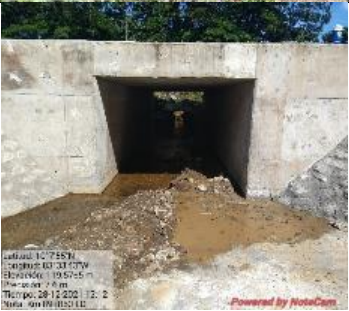
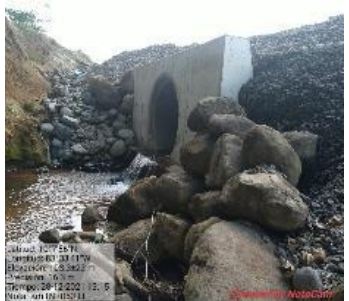
89+850	Se ha construido la estructura del lado derecho. Sigue pendiente de completar el lado izquierdo y la sección central. El lado izquierdo debe ser demolido para dar lugar a la estructura cuadrada.

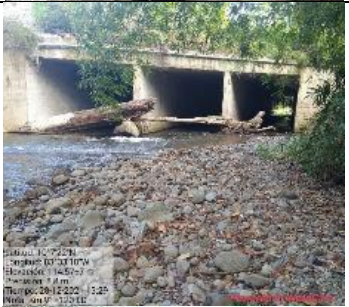
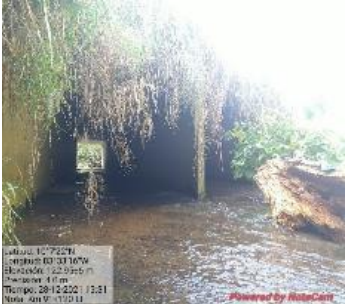
91+120	El paso de fauna es una estructura formada por una alcantarilla cuadrada de 3 celdas, las cuales se encuentran construidas en su totalidad

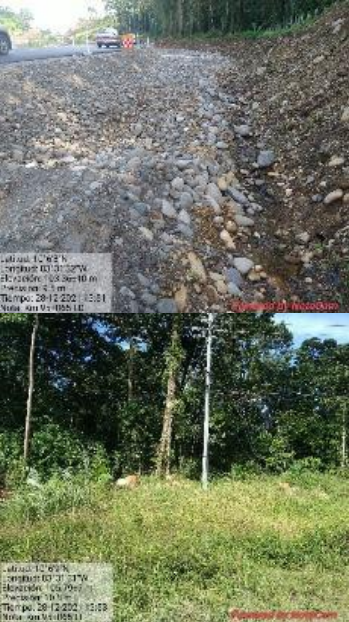
KM	Observaciones	Registro fotográfico
95+067	No se ha iniciado la construcción de este paso de fauna.

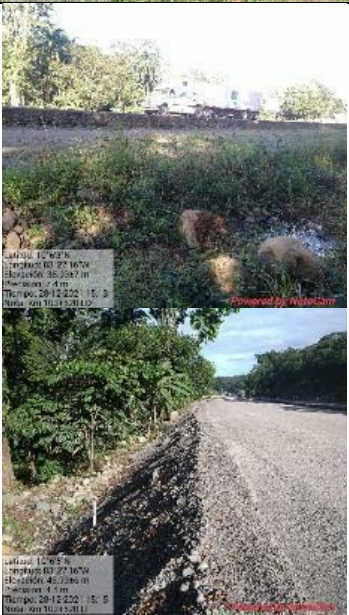
103+520	No se ha iniciado la construcción de este paso de fauna.

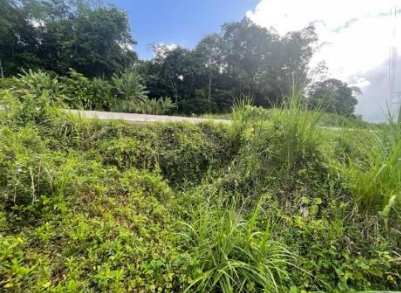
k118+278	LD Obra terminada, presenta vegetación que obstruye el acceso.

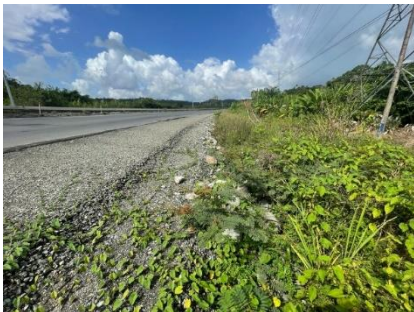
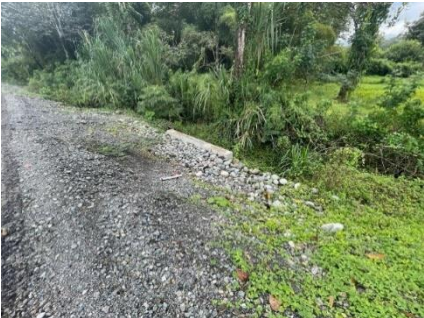
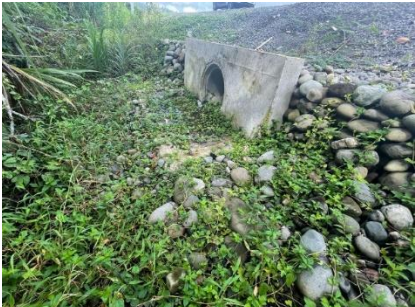
k118+755	Falta obra en LI, acceso libre de vegetación LI

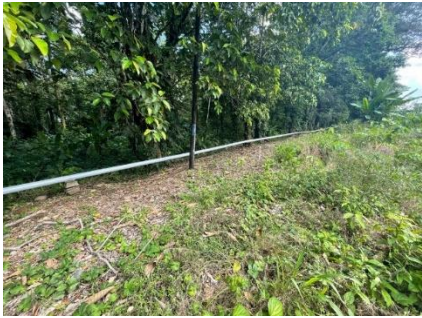
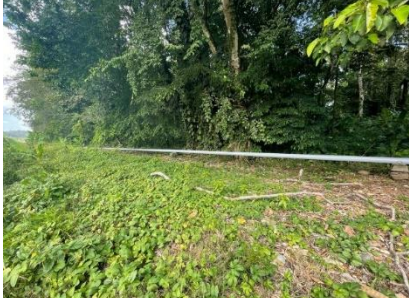
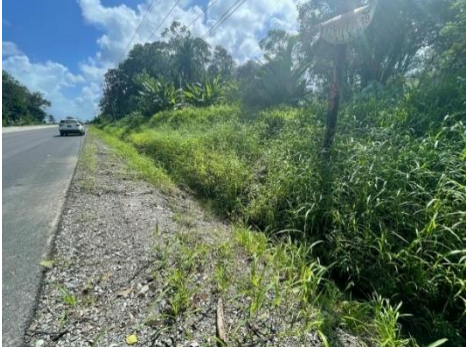
KM	Observaciones	Registro fotográfico
K121+606 (antes k121+610)	LD Obra terminada, presenta vegetación arbustiva que obstruye el acceso.	 
k138+600	<p>En la estación indicada no hay paso de fauna construido ni alcantarilla existente en ninguno de los lados.</p> <p>LI</p>

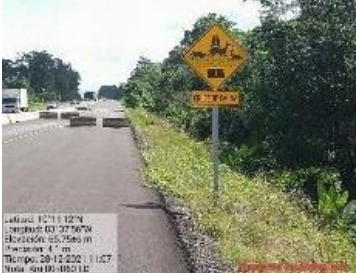
KM	Observaciones	Registro fotográfico
80+060	Rotulación del lado derecho se encuentra en buen estado.

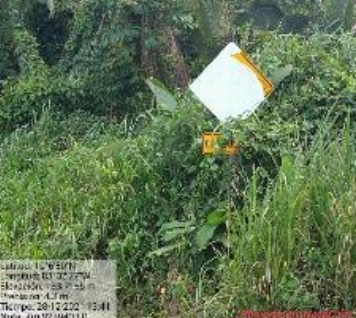
<p>Coord: 10°09'59.71" Longitud: 03°37'20.70" Elevación: 119.8965 m Distancia: 4.7 m Tiempo: 28-12-2021 11:26 Nivel: 4m 00-05211E</p>
92+940	La rotulación del lado derecho ha sido dañada por vandalismo.

Con respecto a la señalización de los puntos de mayor atropello, se tiene el siguiente reporte. Se reporta vandalismo en señales de paso de fauna solicitadas por la SETENA como rotulación preventiva para reducir

atropellos. Es importante reponerlas o repararlas. La SETENA solicitó en la resolución N°1413-2021 del mes de septiembre 2021, que deben implementarse medidas adicionales a la señalización vertical, por lo que una opción puede ser bandas logarítmicas u otro sistema.

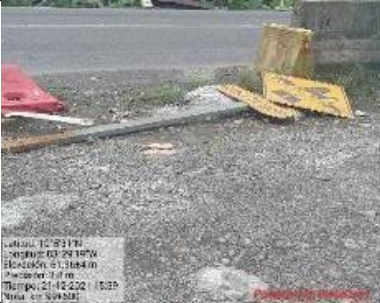
KM	Observaciones	Registro fotográfico
99+600	Retiro de señal de paso de fauna.
