**CONTRATACIÓN DE UNA FIRMA QUE BRINDE LOS SERVICIOS
DE CONSULTORÍA AL CONAVI PARA LA GESTIÓN DEL PROYECTO:
DISEÑO, REHABILITACIÓN Y AMPLIACIÓN DE LA RUTA NACIONAL N°32,
CARRETERA BRAULIO CARRILLO, SECCIÓN: INTERSECCIÓN RUTA
NACIONAL N°4 (CRUCE SARAPIQUÍ)-LIMÓN**

**INFORME MENSUAL
CACISA-CR-INF-SUP-RN32-2021-0042
DEL 01 AL 31 DE DICIEMBRE DEL 2021**

CONSORCIO SUPERVISOR CACISA-CAMACHO & MORA

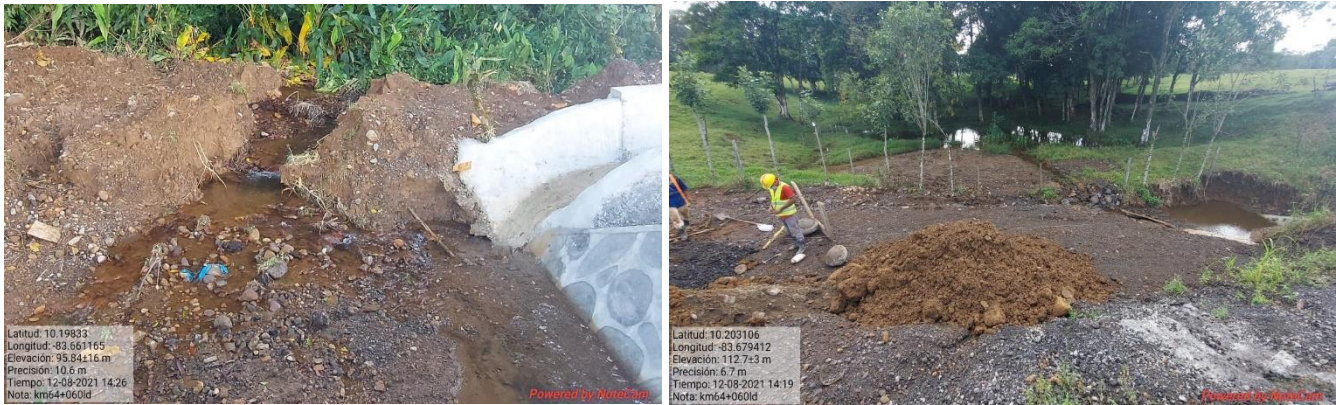
Figura 3. Se revisa área de trabajo en km64+060LD

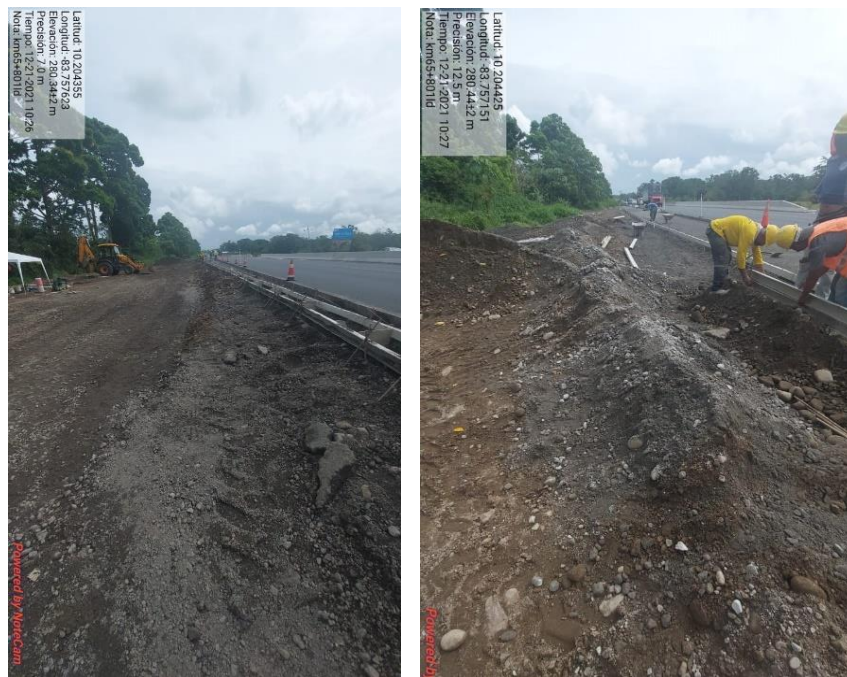
Figura 4. Seguimiento a trabajos en Km 65+800

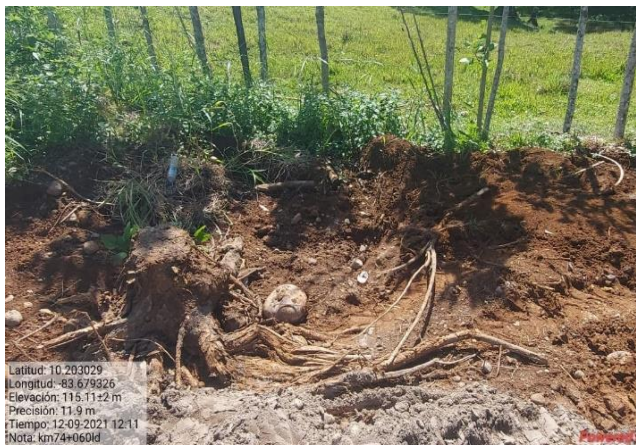
Figura 5. Inspección en cuneta y alrededores

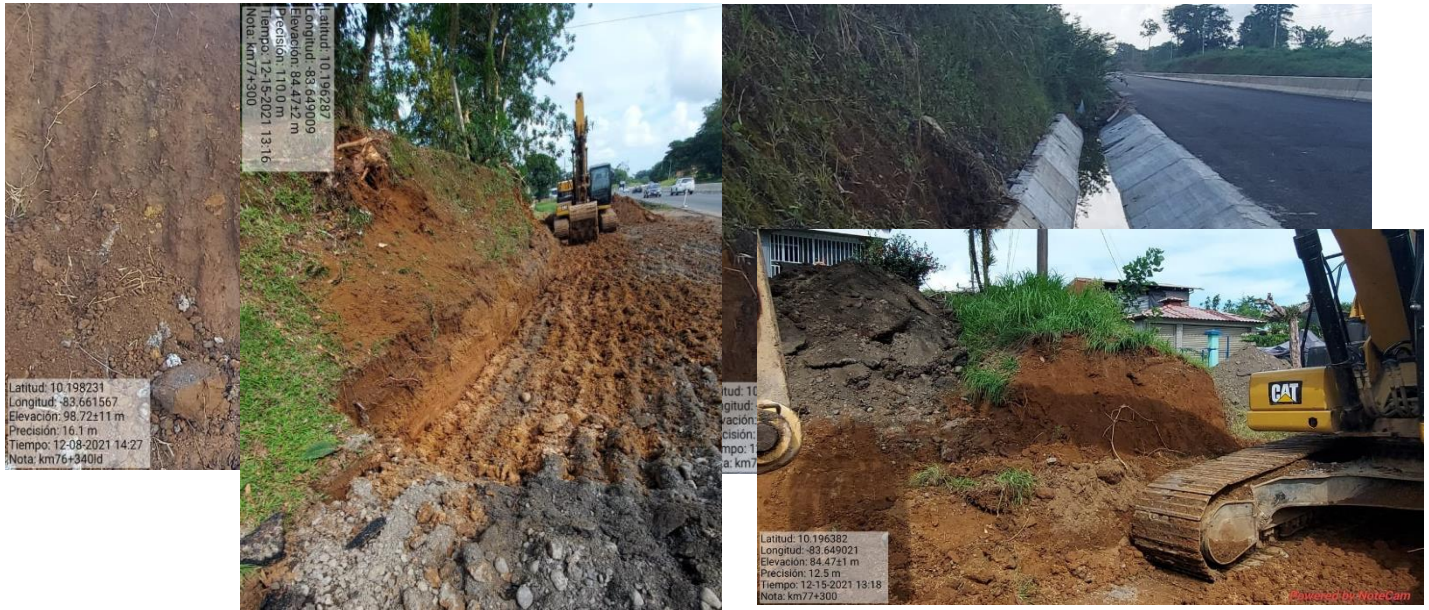
Figura 7. Se da seguimiento al trabajo en este punto del km 77 en el lado izquierdo

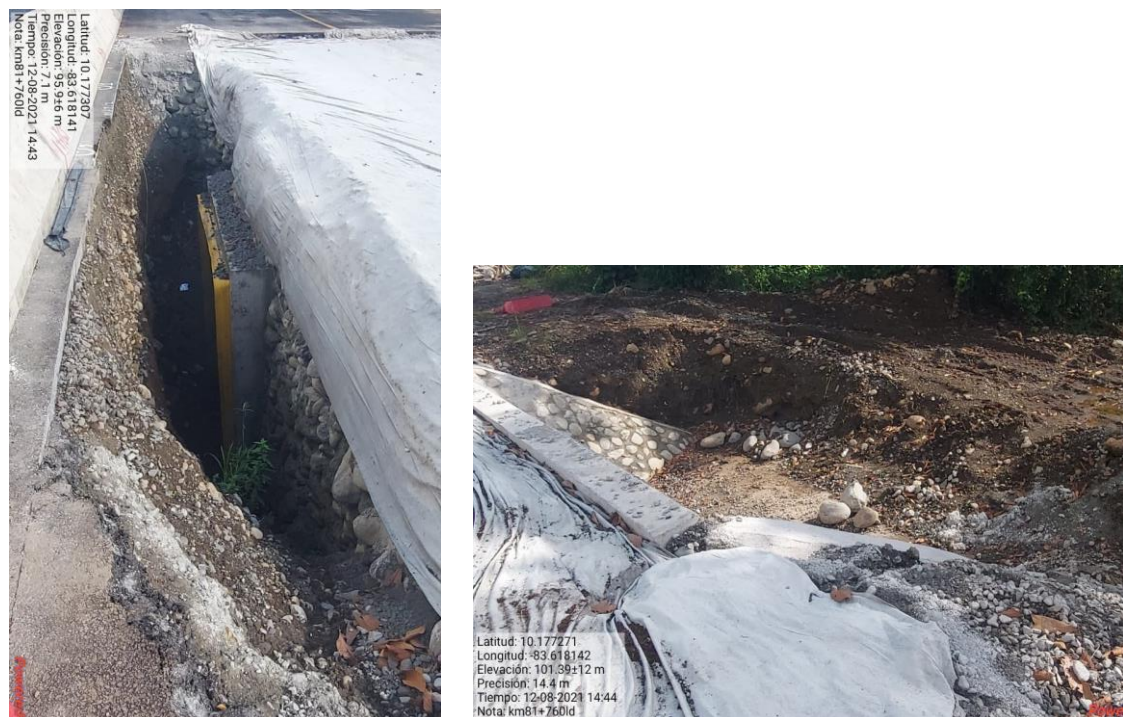
Figura 8. Se da seguimiento a la construcción de paso de fauna

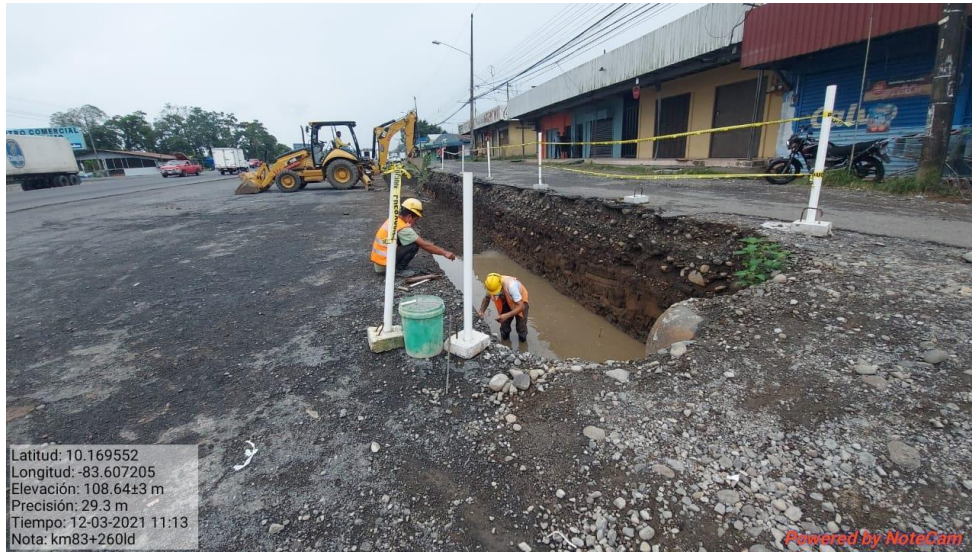
Figura 9. Revisión en km 83+260LD

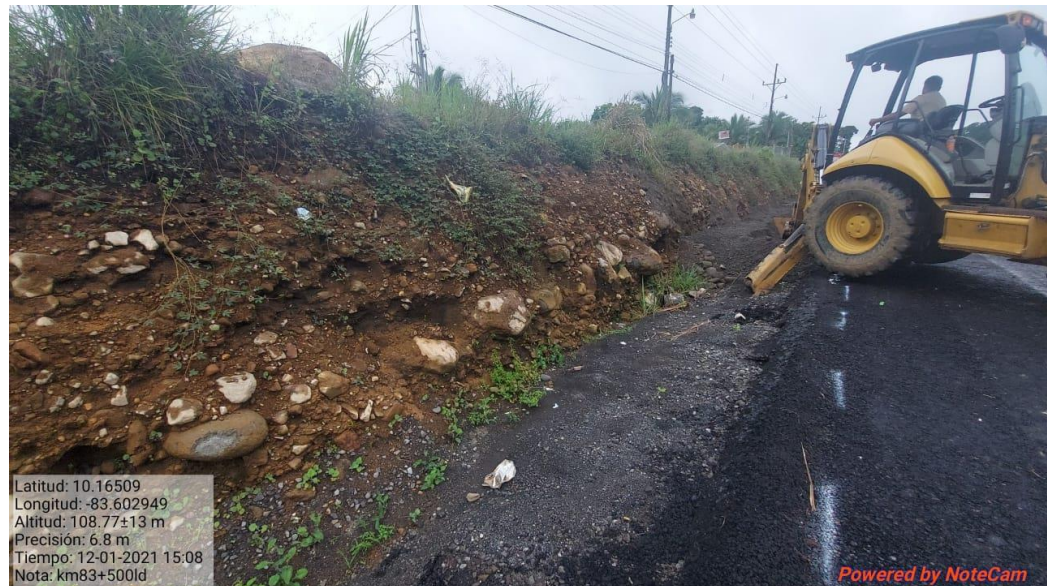
Figura 10. Monitoreo en

km83+500LD

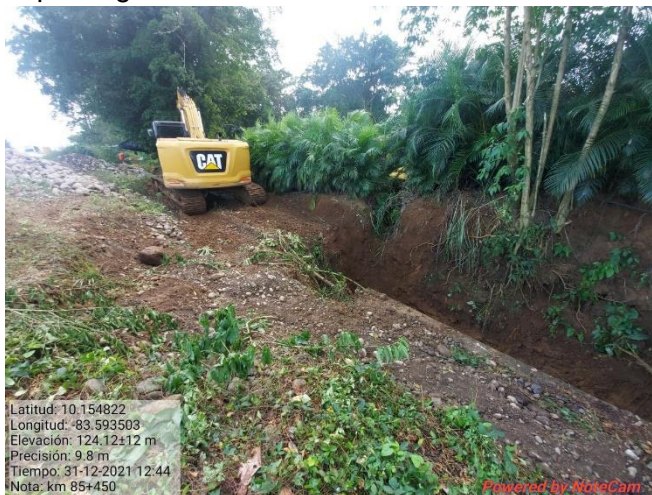
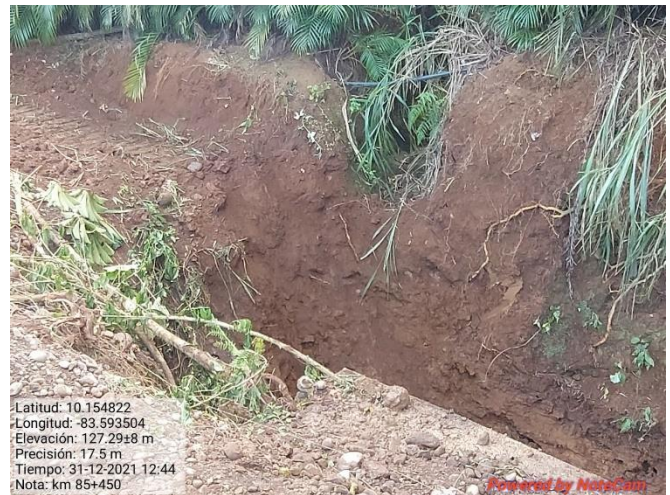
En el km 85 se estuvo limpiando el acceso a una alcantarilla, muy cerca del sitio arqueológico Williamsburg, el estrato observado fue de tierra café oscura, sin material arqueológico.

Figura 11. Limpieza de alcantarilla km 85.

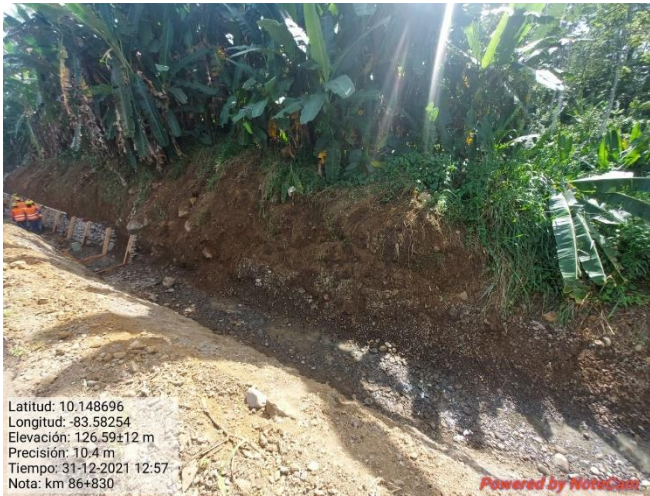
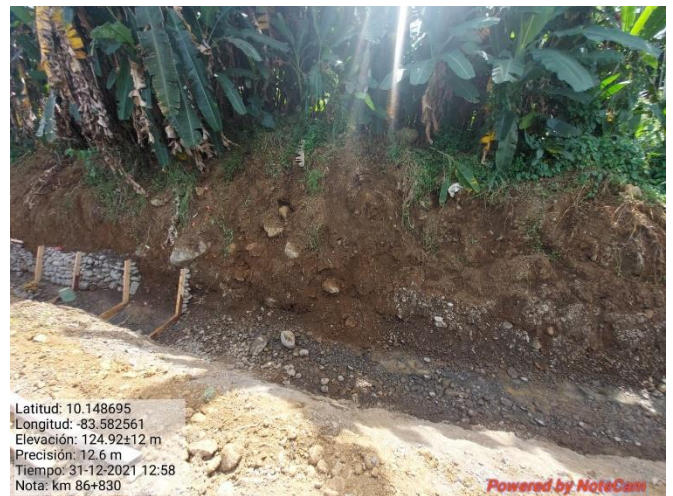
Mas adelante en el km 86, se inspecciono la excavación de una cuneta para su respectivo cubrimiento con concreto, el estrato observado fue de tierra café oscuro con algunas rocas, no se localiza evidencia arqueológica.

Figura 12. Excavación para alcantarilla km 86.

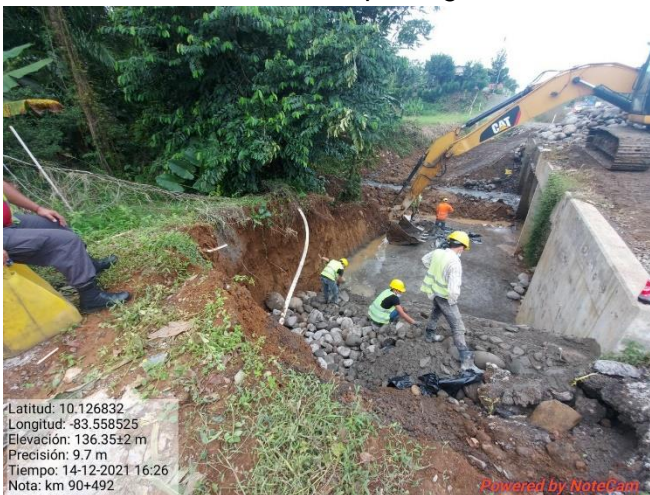
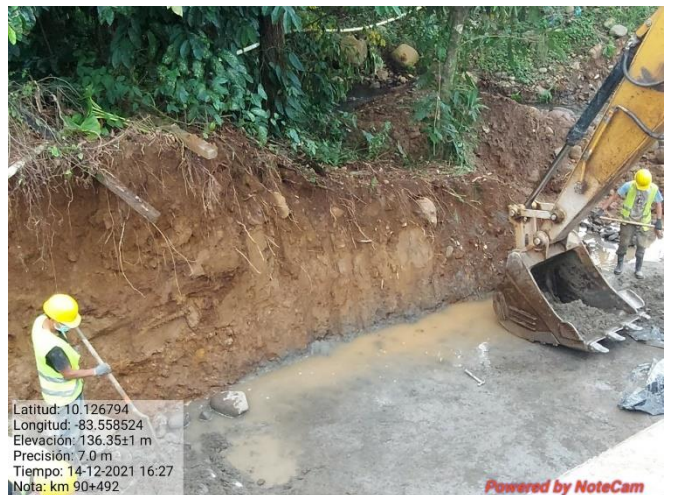
En el km 90, cercano a al cruce de la Herediana, se estuvo realizando la limpieza y ampliación de un acceso a una alcantarilla. El estrato fue de tierra café con algunas rocas, no se observó evidencia arqueológica.

Figura 13. Limpieza de alcantarilla, km 90.

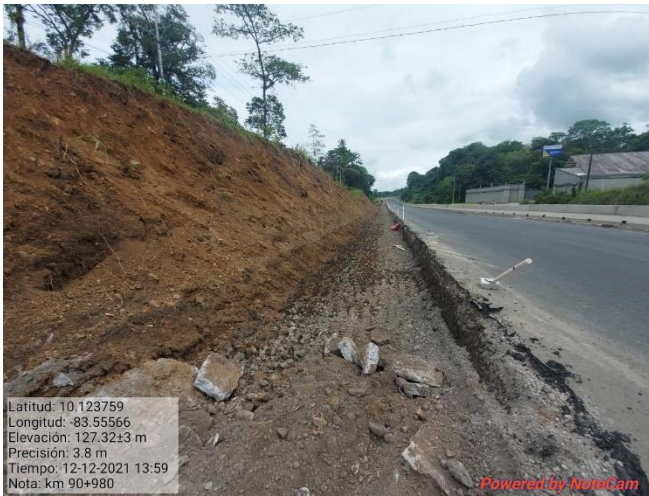
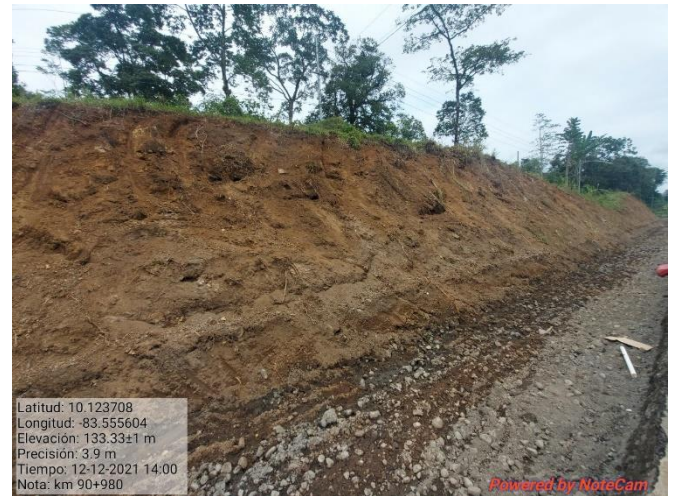
En ese mismo km. pero en el 90+950, del lado izquierdo se estuvo limpiando parte del talud y excavando el derecho de vía. El estrato es de coloración café naranja, algunas rocas pequeñas, sin material arqueológico.

Figura 14. Limpieza del talud, km 90+900.

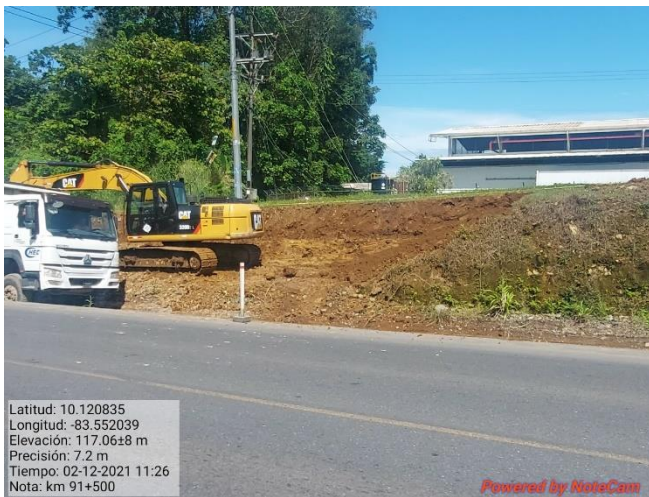
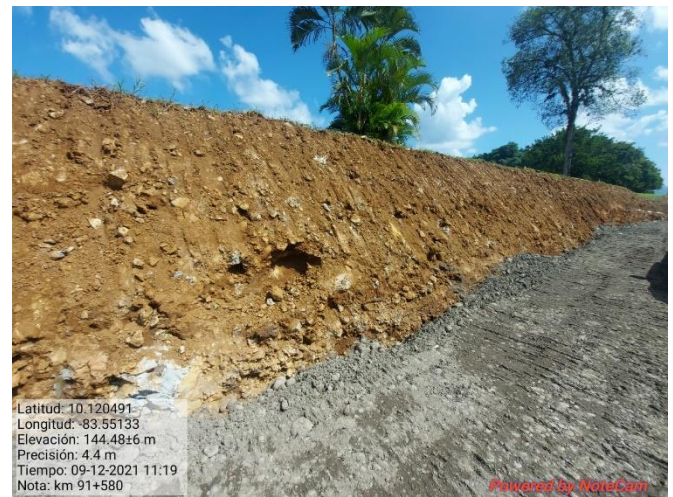
En el km 91 se estuvieron realizando excavaciones del talud del lado izquierdo, en las cercanías de la empresa Fructa, el estrato observado es de tierra café naranja revuelta con muchas rocas, sin material arqueológico.

Figura 15. Excavación del talud, km 91.

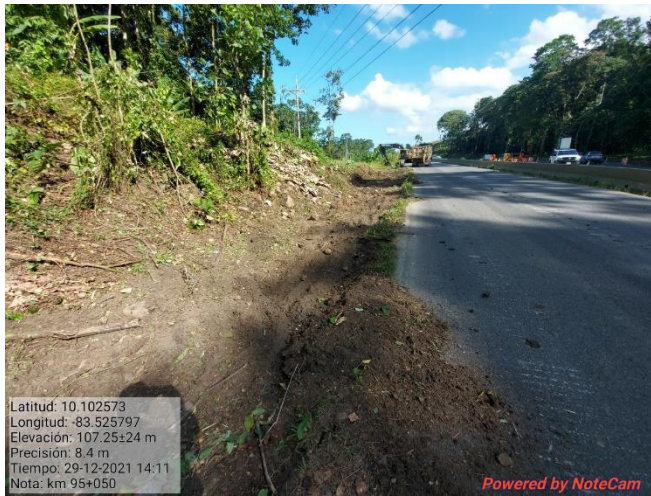
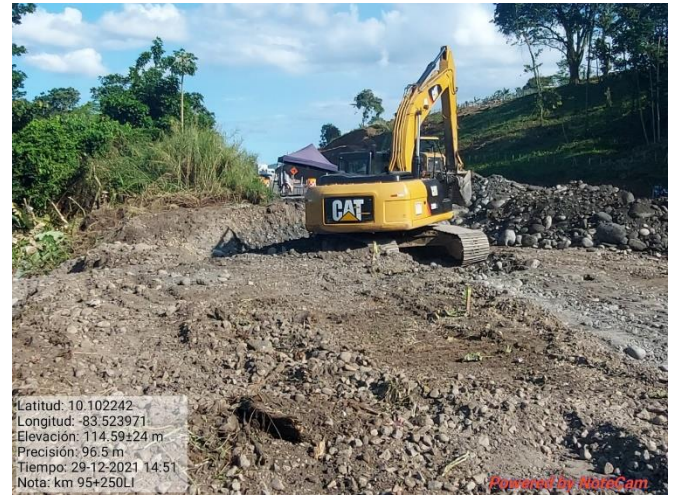
En el km 95+000 se estuvo realizando limpieza de la capa vegetal de la vía, posteriormente se estuvo inspeccionando el levantamiento de la carretera vieja en busca de indicios. No se localizo ningun tipo de evidencia precolombina.

Figura 16. Limpieza y excavación de la vía, km 95+000 a 95+100, lado izquierdo.

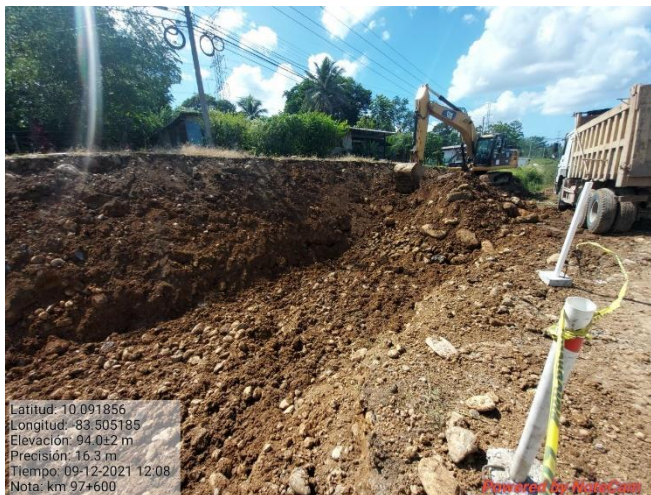
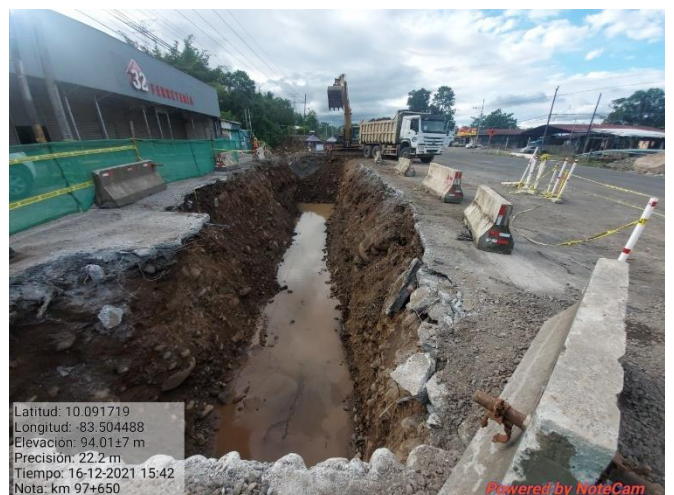
En el km 97+600 al 650, del lado derecho se estuvieron realizando trabajos en el talud y en una excavacion para colocar una alcantarilla redonda, los estratos observados son muy similares en este sector, se trata de tierra café naranja revuelta con muchas rocas angulares de difentes tamaños, tipico de rellenos de avalanchas antiguas. No se detecto evidencia arqueológica.

Figura 17. Excavación de la vía en el km 97+600 al 650, lado derecho.

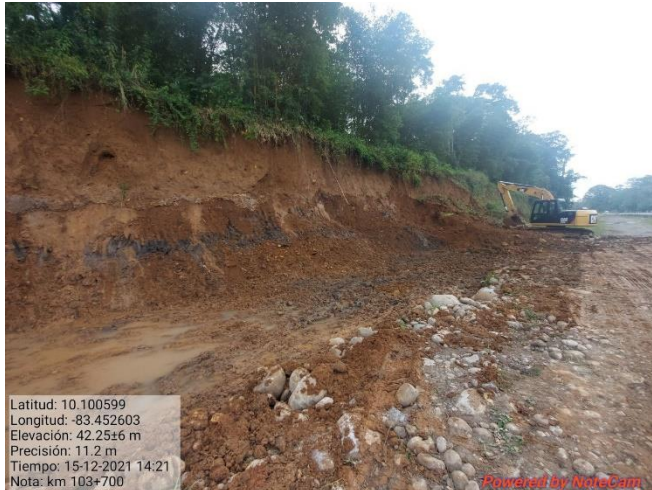
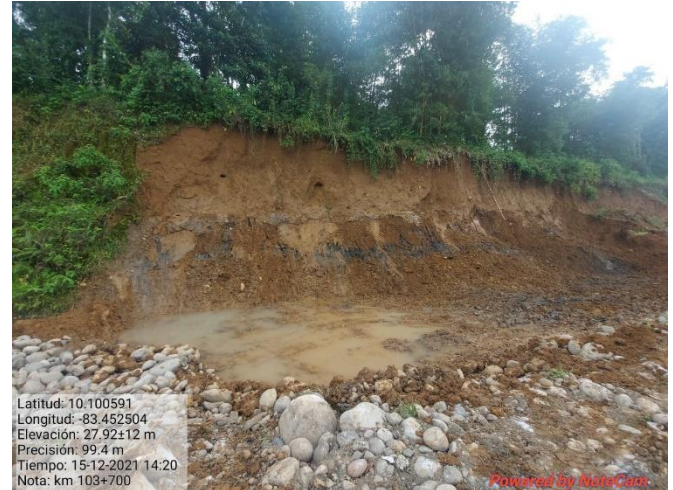
Mas adelante, por parte de la empresa MECO encargada de una parte del sector 3, en el km 103+700, se estuvo excavando parte del talud, el estrato fue muy arcilloso con pocas rocas, de color cafe naranja con algunas intrusiones de material vegetal antiguo. No se observo evidencia arqueológica.

Figura 18. Excavación del talud, km 103.

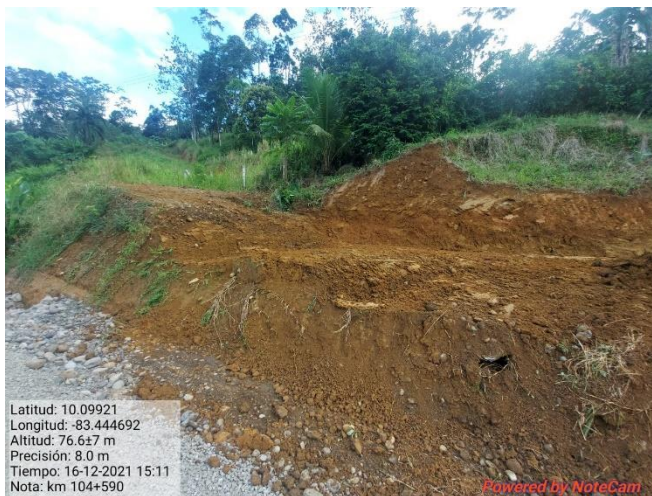
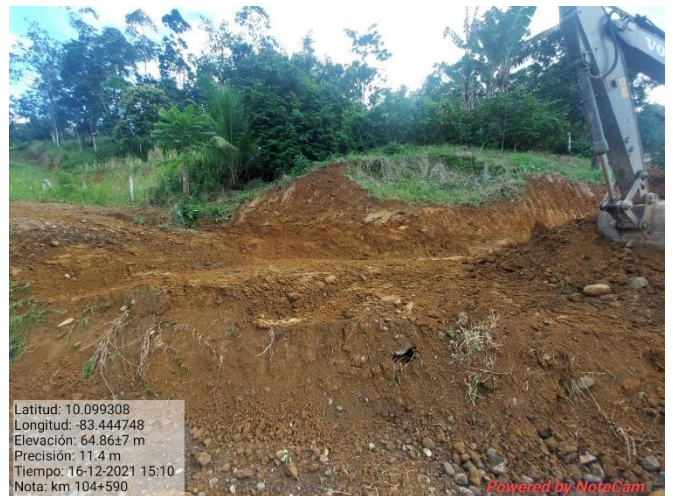
En el km 104+590, se estuvo excavando parte del talud, del lado derecho, los estratos fueron color naranja mezclado con rocas pequeñas, sin material precolombino presente.

Figura 19. Excavación del talud, km 104.

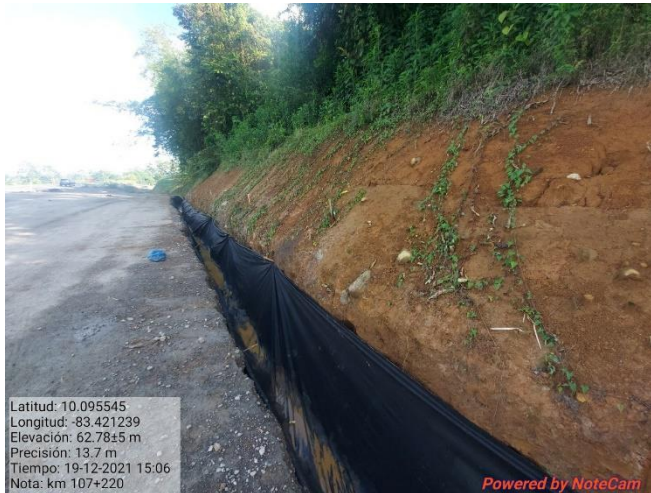
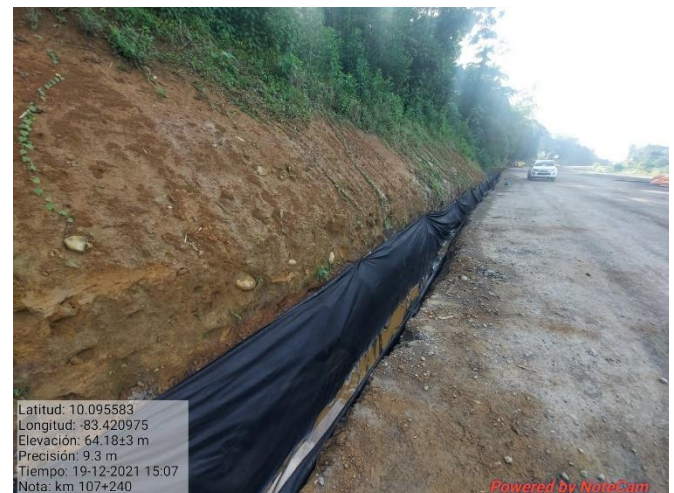
En el km 107+200 se excavo una trinchera de unos 2 metros de profundidad, para colocar concreto y que funcione como cuneta revestida. El estrato observado fue café naranja, sin material cultural.

Figura 20. Excavación para cuneta revestida, km 107.

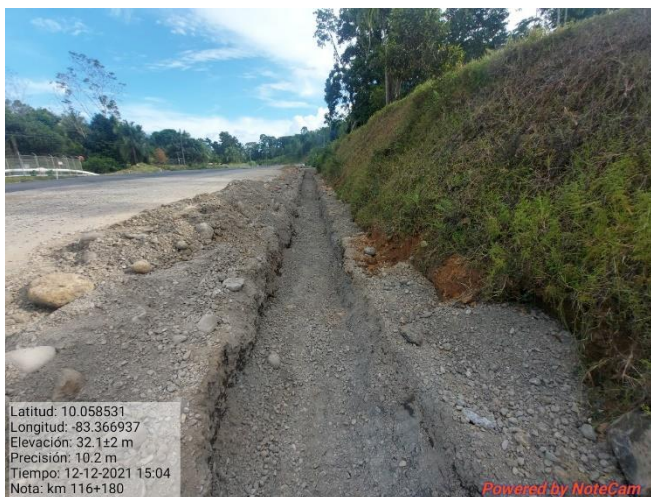
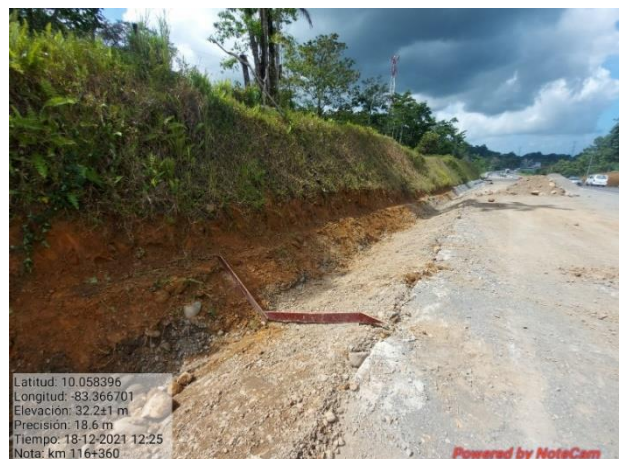
En este tramo se inspeccionó, la excavación para cunetas, del lado derecho en el km 116, parte del estrato estaba mezclado con la nueva capa de relleno de la carretera nueva, otro sector si se pudo observar estratos de tierra café naranja, arcilloso, sin material arqueológico.

Figura 21. Excavación para cunetas, km 116.

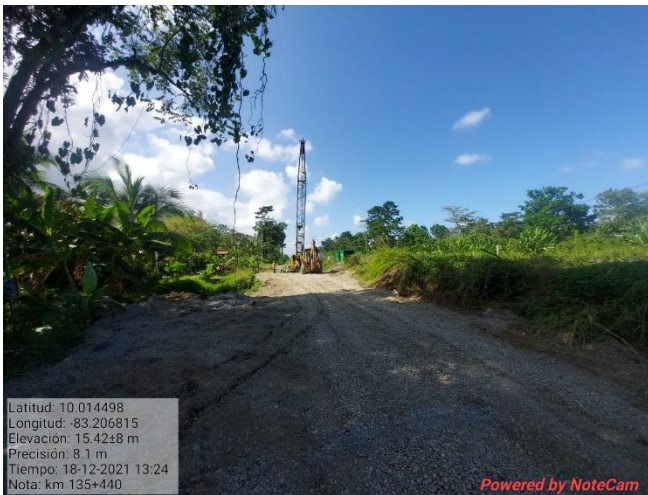
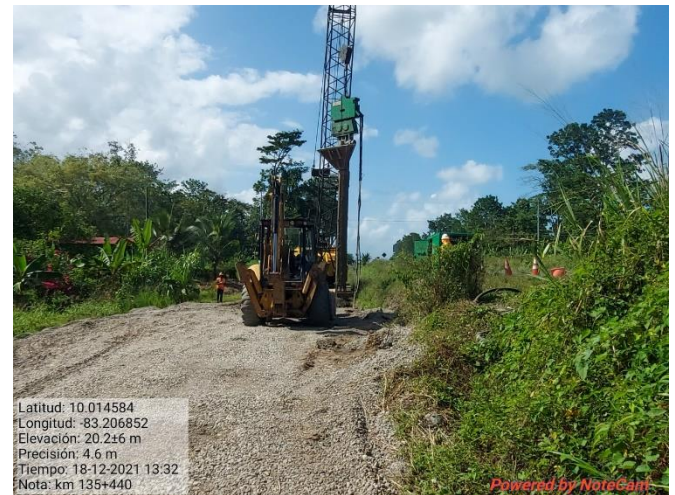
En el km 135, responsabilidad de la empresa nacional HSolís, estuvo observando las labores de perforaciones tipo slot drain para colocar tubería a profundidad, la cual funciona como sistema de drenaje del terreno. En este sector es bastante húmedo y propenso a las inundaciones, por lo cual requirió la colocación de este sistema. No se detectó evidencia arqueológica.

Figura 22. Excavación tipo slot drain, km 135.

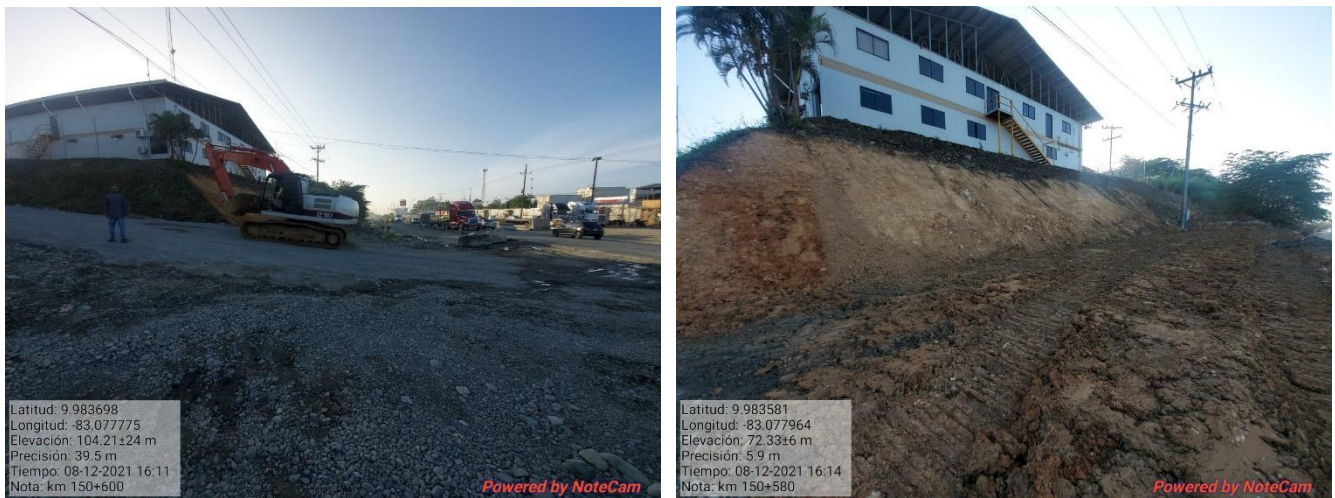
En el 150+580 a cargo de la nacional Meco, se realizo la limpieza del talud, del lado derecho, los estratos observados son color amarillo claro, arcilloso, sin material cultural.

Figura 23. Excavación del talud, km 150.

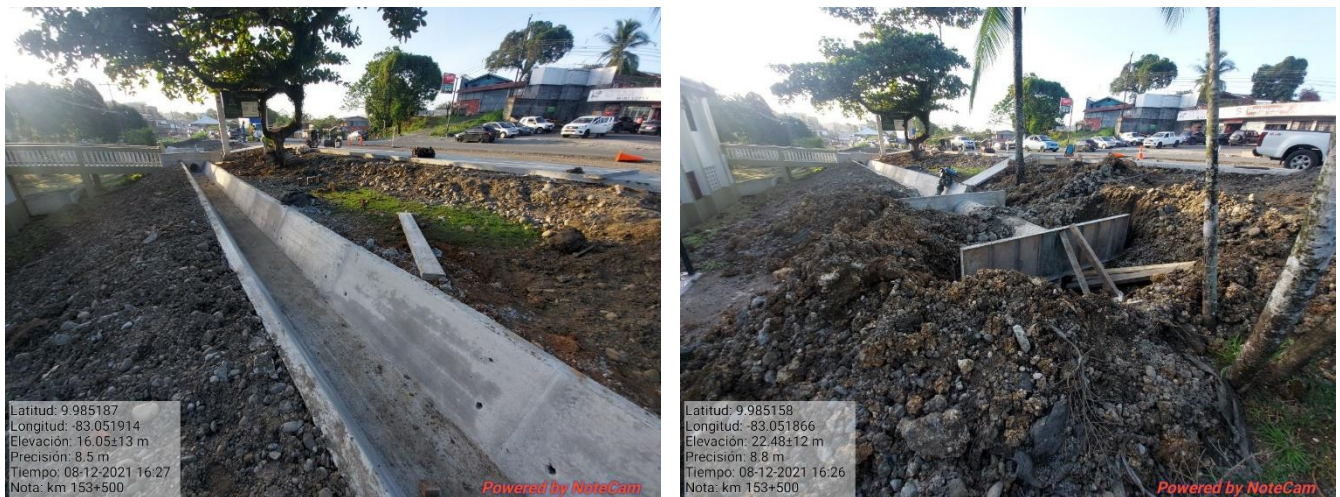
Más adelante, en el km 153+500 cargo de la nacional Meco, se estuvo realizando el seguimiento a una excavación para colocar cunetas revestidas. En este sector los estratos están muy contaminados con residuos de construcciones y partes de relleno de la carretera, no se localizó evidencia arqueológica.

Figura 24. Excavación para cunetas, km 153+500.
