**CONTRATACIÓN DE UNA FIRMA QUE BRINDE LOS SERVICIOS  
DE CONSULTORÍA AL CONAVI PARA LA GESTIÓN DEL PROYECTO:  
DISEÑO, REHABILITACIÓN Y AMPLIACIÓN DE LA RUTA NACIONAL N°32,  
CARRETERA BRAULIO CARRILLO, SECCIÓN: INTERSECCIÓN RUTA  
NACIONAL N°4 (CRUCE SARAPIQUÍ)-LIMÓN**

**INFORME MENSUAL  
CACISA-CR-INF-SUP-RN32-2021-0043  
DEL 01 AL 31 DE ENERO DE 2022**

**CONSORCIO SUPERVISOR CACISA-CAMACHO & MORA**

**FECHA DE EMISIÓN: 09 DE FEBRERO DE 2022**

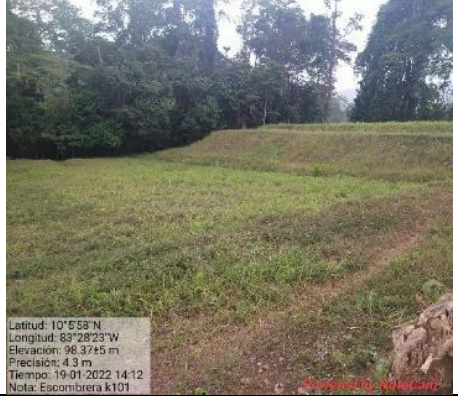
KM	Descripción	Registro fotográfico
101	Se realiza la inspección en la escombrera k101, con el fin de dar trámite a la solicitud de cierre técnico de la escombrera.

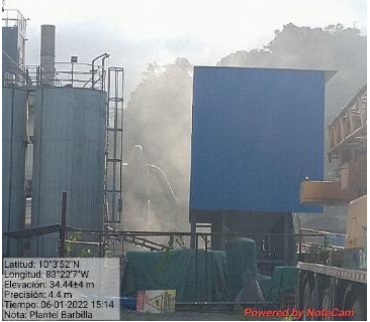
KM	Observaciones	Registro fotográfico
115	Se reporta excesiva generación de polvo en la planta de concreto, del plantel Barbilla.

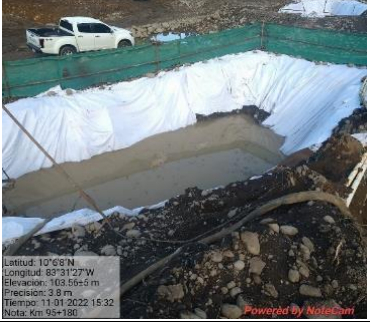
<p>                     Latitud: 10°35'2" N                      Longitud: 83°22'7" W                      Elevación: 34.4444 m                      Precisión: 4.4 m                      Tiempo: 06-01-2022 15:14                      Nota: Plantel Barbilla                      Powered by NoteCam                 </p>
95+180	Se han conformado las pilas para la recirculación de lodo, para las perforaciones en k 95. El fondo se cubrió con geotextil.

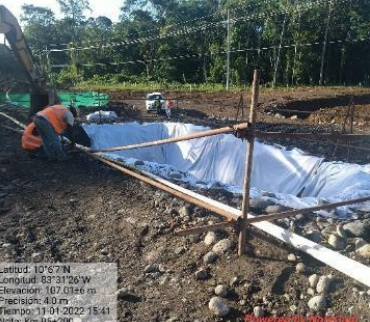
<p>                     Latitud: 10°6'8" N                      Longitud: 83°31'27" W                      Elevación: 163.5565 m                      Precisión: 3.9 m                      Tiempo: 11-01-2022 16:32                      Nota: Km 95+180                      Powered by NoteCam                 </p>
95+200	Se trabaja en la conformación de una de las pilas de lodos para la recirculación. Se constata que el fondo y las paredes se han recubierto con geotextil para impermeabilizar la pileta.

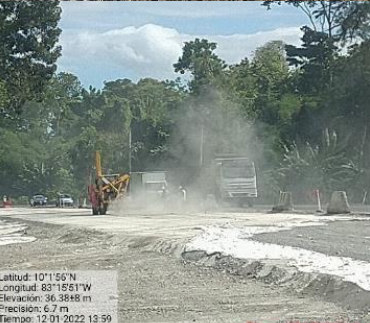
128+700	Se reporta generación de polvo, durante los trabajos de preparación de base estabilizada. No hay medidas para controlar la emisión de polvo.

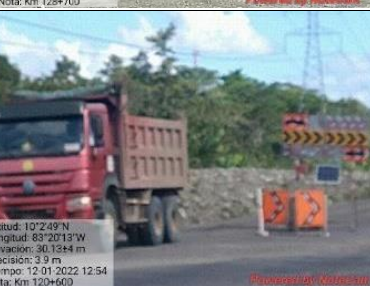
<p>                     Latitud: 10°1'56" N                      Longitud: 83°16'51" W                      Elevación: 36.3548 m                      Precisión: 6.7 m                      Tiempo: 12-01-2022 13:59                      Nota: Km 128+700                      Powered by NoteCam                 </p>
120+600	Se reporta el tránsito de varias unidades, transportando material sin utilizar el mantedado para cubrir la carga.

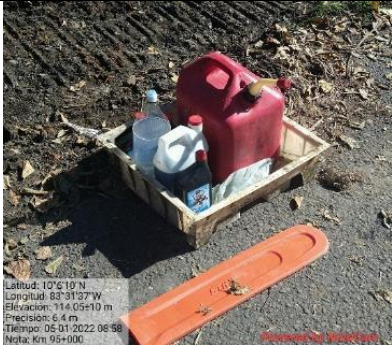
KM	Observaciones	Registro fotográfico
95+000	Se utilizan bandejas de contención y el combustible se transporta en recipientes homologados para tal fin.

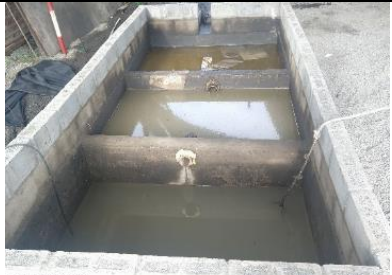
KM	Observaciones	Registro fotográfico
Plantel Barbilla K115	Se verifica el funcionamiento adecuado de la trampa de grasa. Las tres celdas se encuentran funcionando bien.

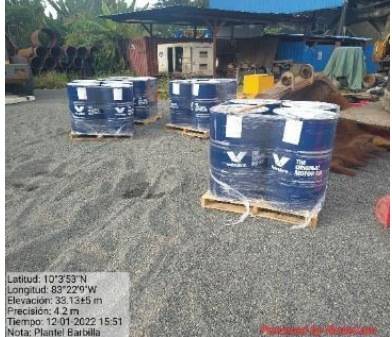
<p data-bbox="971 478 1360 543">                     Latitud: 10°3'54" N                      Longitud: 83°22'6" W                      Elevación: 35.7644 m                      Precisión: 4.1 m                      Tiempo: 12-01-2022 15:50                      Nota: Plantel Barbilla                      Powered by NoteCam                 </p>
Plantel Barbilla K115	Almacenamiento inadecuado de sustancias peligrosas. Los estañones de aceite se encuentran sin bandejas de contención, ni se encuentran dentro de estructuras o bodegas.

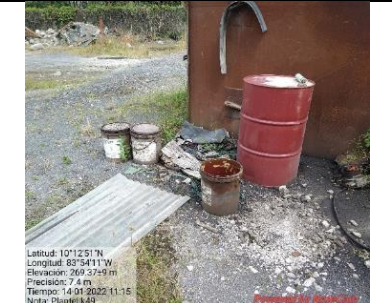
<p data-bbox="971 1224 1360 1228">                     Latitud: 10°3'54" N                      Longitud: 83°22'6" W                      Elevación: 34.1245 m                      Precisión: 3.8 m                      Tiempo: 12-01-2022 15:52                      Nota: Plantel Barbilla                      Powered by NoteCam                 </p>
Plantel K49	Se reporta el manejo inadecuado de sustancias peligrosas, los recipientes con grasa fueron dejados a la intemperie, sin tapa, al margen de las medidas ambientales que tales recipientes y Condiciones de almacenamiento temporal deben cumplir.

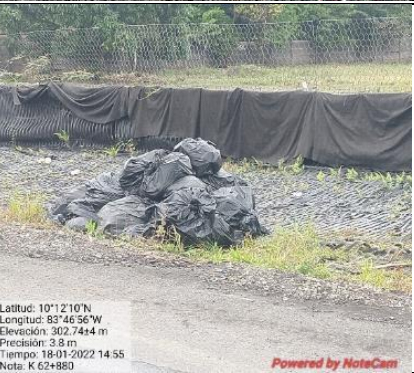
<p>                     Latitud: 10° 12' 34" N                      Longitud: 83° 50' 4" W                      Elevación: 255.0744 m                      Precisión: 3.3 m                      Tiempo: 14-01-2022 12:05                      Nota: Km 56+990                      Powered by NoteCam                 </p> <p>                     Latitud: 10° 12' 34" N                      Longitud: 83° 50' 4" W                      Elevación: 250.8615 m                      Precisión: 6.1 m                      Tiempo: 14-01-2022 12:05                      Nota: Km 56+990                      Powered by NoteCam                 </p>
62+880	Residuos sólidos pendientes de recoger.

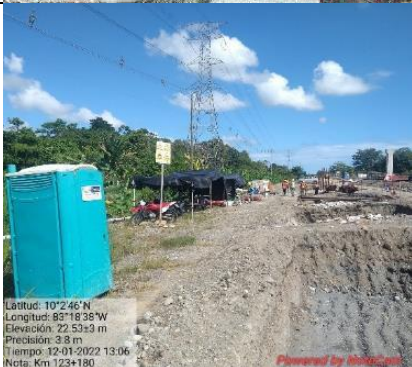
<p>Latitud: 10°3'55"N            Longitud: 83°22'8"W            Elevación: 41.55±4 m            Precisión: 4.2 m            Tiempo: 12-01-2022 16:04            Nota: Plantel Barbilla</p>
123+180	Los frentes de trabajo cuentan con cabañas sanitarias para el adecuado manejo de residuos líquidos. La limpieza está a cargo de una empresa autorizada.

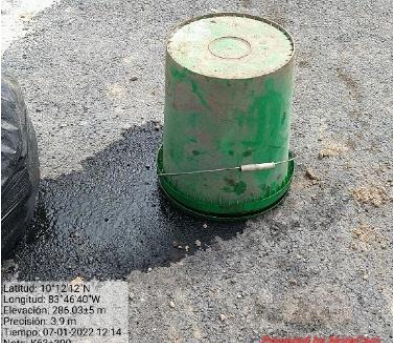
<p>                     Latitud: 10°2'49"N                      Longitud: 83°20'2"W                      Elevación: 12.73±5 m                      Precisión: 3.8 m                      Tiempo: 06-01-2022 16:34                      Nota: K120+600                 </p>
63+390	Mal manejo de recipientes con sustancias peligrosas genera derrames, sin que haya medidas de contención para evitar la contaminación del suelo.

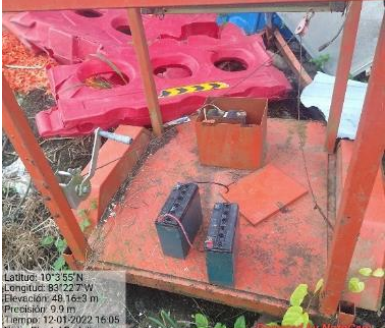
Km	Observaciones	Registro fotográfico
Plantel Barbilla K115	Se debe mejorar el manejo de residuos peligrosos como las baterías de plomo ácido.

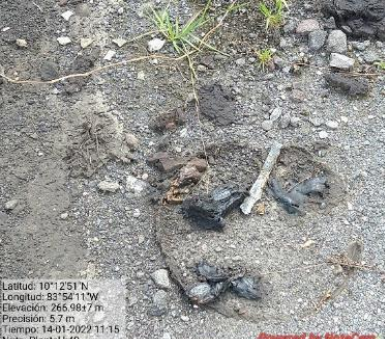
<p>Latitud: 10°3'55"N Longitud: 83°22'7"W Elevación: 49.145 m Precisión: 9.9 m Tiempo: 12-01-2022 16:08 Nota: Plantel Barbilla</p>
Plantel km 49	Se debe mejorar el manejo de residuos de grasa, luego de la aplicación y uso de esta sustancia, están quedando en el suelo residuos contaminantes.

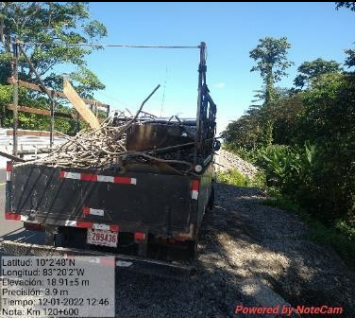
Km	Observaciones	Registro fotográfico
120+600	Se reporta la extracción de material reciclable valorizable por terceros. Se trata de los residuos metálicos (varillas, flexbeam, etc) provenientes de la demolición del puente. Aparentemente no están autorizados por el contratista para realizar esta labor.

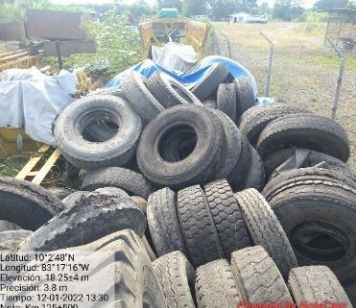
<small>Latitud: 10°2'48"N                      Longitud: 83°10'27"W                      Elevación: 18.91±5 m                      Precisión: 3.9 m                      Tiempo: 12/01/2022 12:46                      Nota: Km 120+600                      Powered by NoteCam</small>
125+500	Se reporta el acopio inadecuado de llantas. Estos son residuos especiales que, de acuerdo con la legislación, no se están gestionando adecuadamente.

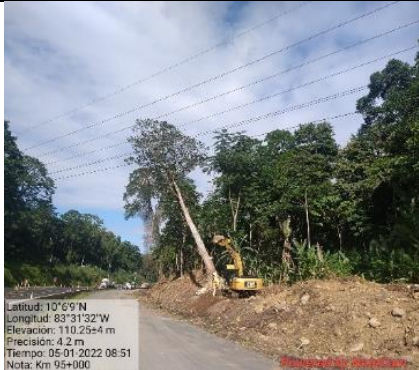
KM	Observaciones	Registro fotográfico
95+000	<p>El 05 de enero, se procede a cortar dos árboles comerciales, del inventario forestal, lado izquierdo, según lo indicado en el oficio CHEC(CR)/32RR/CONAVI/OUT/2021/0990. Los árboles no tienen código legible, el Ingeniero responsable quedó de enviar el reporte con los códigos correspondientes, sin embargo, al cierre del informe mensual eso no había ocurrido.</p> <p>En el inventario forestal, en el sitio intervenido, hay varios grupos de árboles los cuales presentan exactamente la misma coordenada.</p> <p>Las trozas comerciales fueron enviadas al patio autorizado por SINAC.</p>

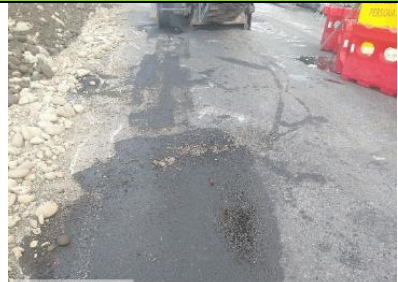
KM	Observaciones	Registro fotográfico
120+600	Se reporta un equipo pesado en mal estado, presenta abundantes pérdidas de aceite. El frente de trabajo demanda especial cuidado en el manejo de aceites y grasas debido a la cercanía de cuerpos de agua.

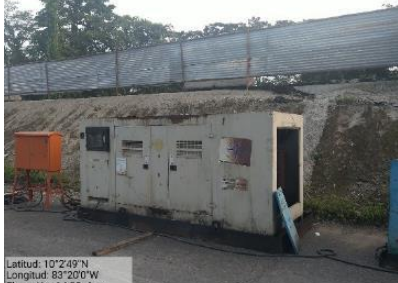
<p data-bbox="966 1056 1360 1119">                     Latitud: 10°2'49" N                      Longitud: 83°20'2" W                      Elevación: 16.72±4 m                      Precisión: 3.9 m                      Tiempo: 06-01-2022 16:18                      Nota: K120+600                 </p>
120+600	Se reporta el generador número 10 y el número 25, los cuales se encuentran funcionando sin contar con una estructura de techo que impida la entrada de agua a la bandeja de contención de derrames.

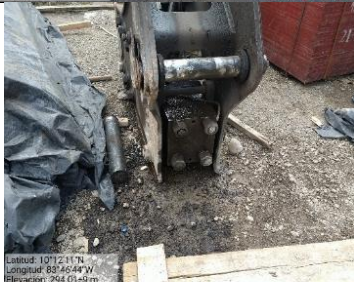
63+220	El desacople de un martillo hidráulico, genera derrames en el suelo, sin que haya medidas para evitar la contaminación del suelo.

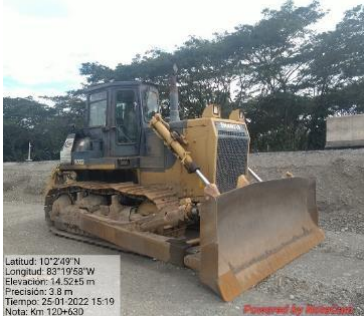
KM	Observaciones	Registro fotográfico
120+630	El tractor tipo bulldozer ubicado en k120+630 debe ser retirado del sitio debido a la excesiva pérdida de aceite hidráulico y la consecuente contaminación del suelo que está generando. Se elabora el memorándum y la No Conformidad con la instrucción de retirar la máquina del sitio y repararla en el taller.

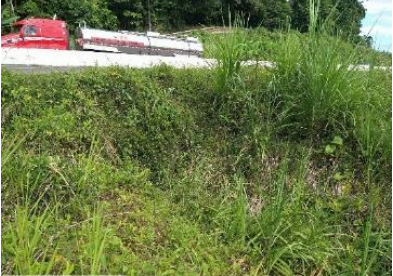
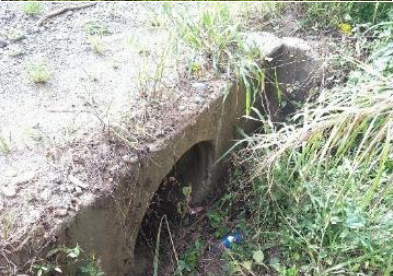
<p data-bbox="1008 485 1133 552">                     Latitud: 10°43'1" N                      Longitud: 83°22'37" W                      Elevación: 37.33±5 m                      Precisión: 12.3 m                      Tiempo: 25-01-2022 13:45                      Nota: Km 113+56.6                 </p>
118+280	<p data-bbox="349 558 948 695">                     El paso de alcantarilla se encuentra habilitada en sus extremos. Solamente el lado derecho se encuentra construido, el lado izquierdo sigue con la misma estructura vieja. Hace falta mantenimiento y limpieza en la estructura del paso de fauna.                 </p>

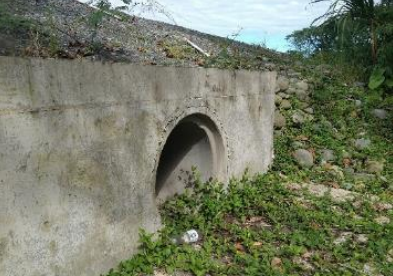
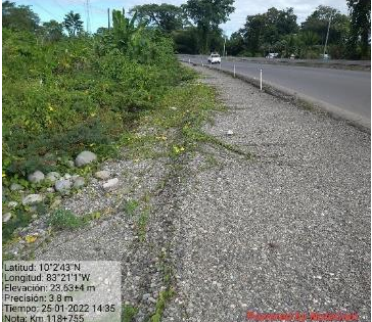
118+755	<p data-bbox="349 1257 948 1310">                     Solamente se ha construido el lado derecho, falta por hacer la sección central y lado izquierdo.                 </p>

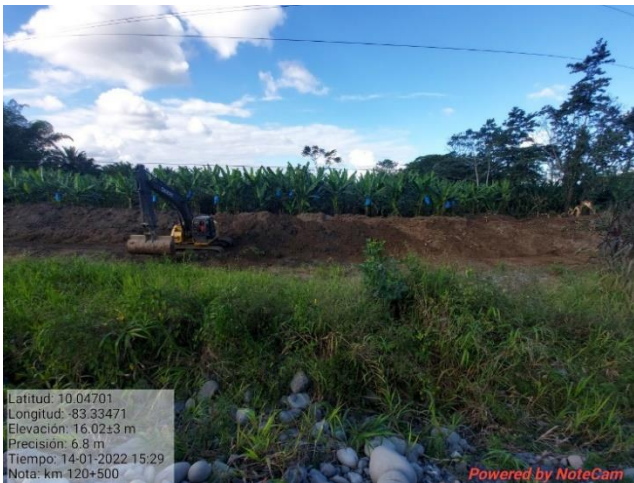
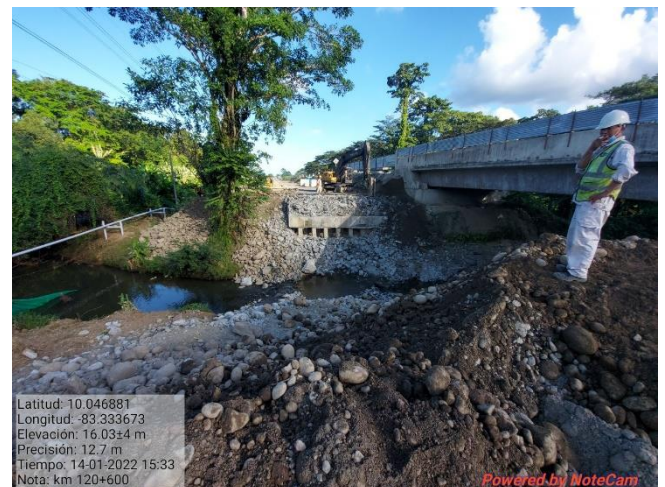
Puente sobre Quebrada Calderón. No se localizó evidencia arqueológica.

Figura 18. Limpieza para alcantarillas, km 120.

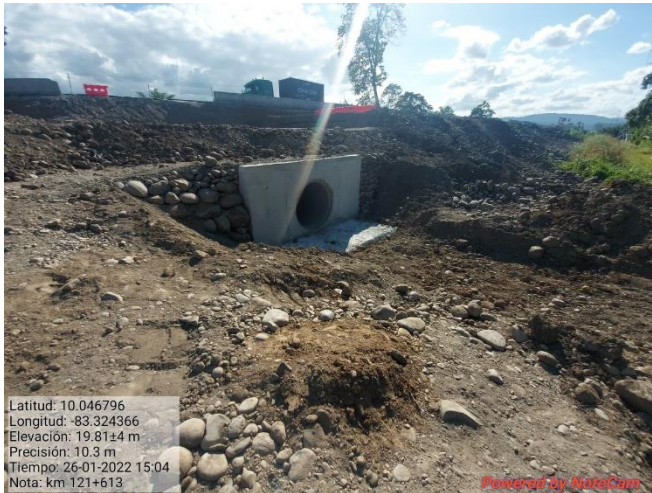
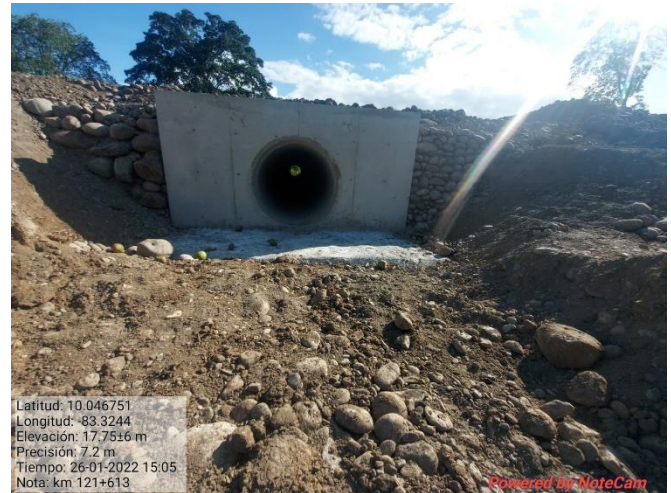
En el km 121, se inspecciono la colocación de alcantarillas para paso de fauna, para este procese se procesión a la excavación de la parte de la vía existente. No se observó

evidencia arqueológica.

**Figura 19. Colocación de paso de fauna, km 121.**

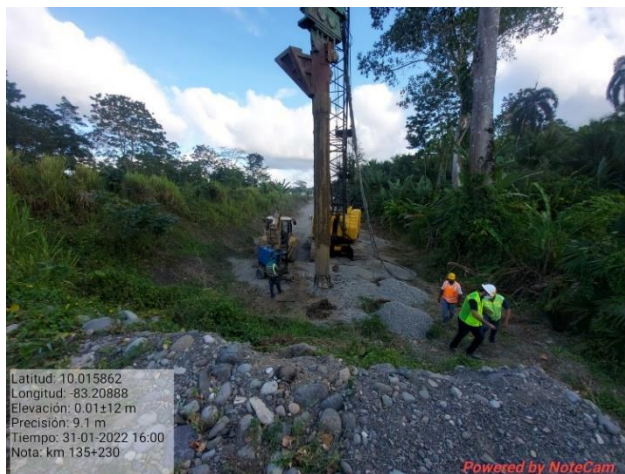
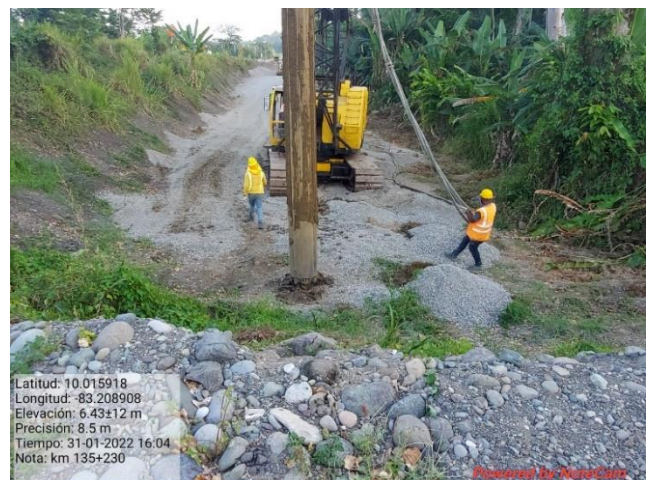
En el km 135, responsabilidad de la empresa nacional HSolís, se continuo con la excavación tipo slot drain para colocar columnas de grava, la cual funciona como sistema de drenaje del terreno. No se observó material arqueológico.

**Figura 20. Excavación tipo slot drain, km 135.**

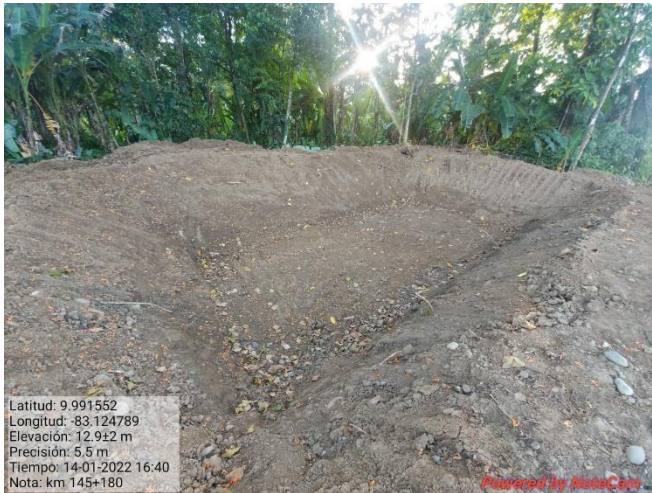
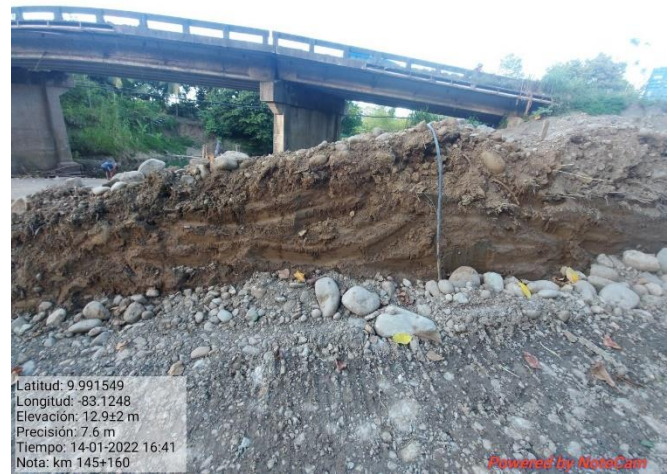
En el 145+160 a cargo de la nacional Meco, se la conformación del terreno para iniciar la construcción del nuevo puente sobre el río Blanco, no se localizó evidencia precolombina.

**Figura 21. Conformación del terreno, km 145.**
