## INDICE

El Consorcio Supervisor RN32, mediante la Contratación Directa Internacional UER32- 004-2017, es adjudicataria del contrato de servicios "Contratación de una Firma que brinde los Servicios de Consultoría al CONAVI para la Gestión del Proyecto: Diseño, Rehabilitación y Ampliación de la Ruta Nacional No. 32, Carretera Braulio Carrillo, Sección: Intersección Ruta Nacional No. 4 (Cruce Sarapiquí)-Limón", promovido por el Consejo Nacional de Vialidad (CONAVI).

El objeto de la presente contratación será el suministro de los servicios de consultoría a la UE- RN32 del CONAVI, para la gestión del proyecto de diseño, rehabilitación y ampliación de la ruta nacional No. 32, Carretera Braulio Carrillo, Sección: Intersección Ruta Nacional No. 4 (Cruce Sarapiquí)-Limón obra vial, que se ejecutará de acuerdo con lo previsto en el respectivo Contrato de Diseño y Construcción (CDC), el contrato y conforme a las estipulaciones del cartel de la contratación, promovida por el CONAVI y que a la fecha ha sido adjudicada al Consorcio Supervisor RN32.

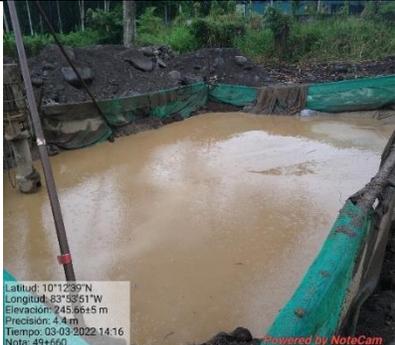
KM	Observaciones	Registro fotográfico
49+660	La pila de lodos se encuentra funcionando adecuadamente, no hay evidencia de derrames de lodo.

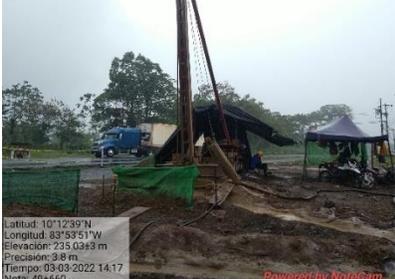
<p>Latitud: 10°12'35"N            Longitud: 83°55'51"W            Elevación: 245.86±5 m            Precisión: 4.8 m            Tiempo: 03-03-2022 14:16            Nota: 49+660</p>
49+660	Como medidas adicionales para el control y manejo de lodos, se han colocado unas mamparas de sarán, para evitar que el lodo salpique a los vehículos o peatones durante las tareas de perforación.

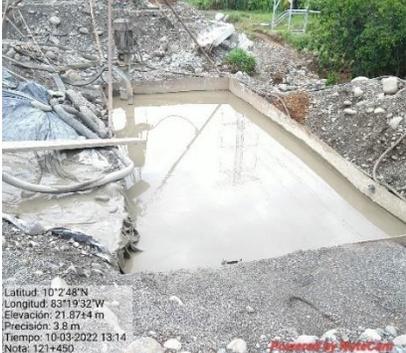
KM	Observaciones	Registro fotográfico
121+400	La pila de lodos se encuentra funcionando adecuadamente, no hay evidencia de derrames de lodo

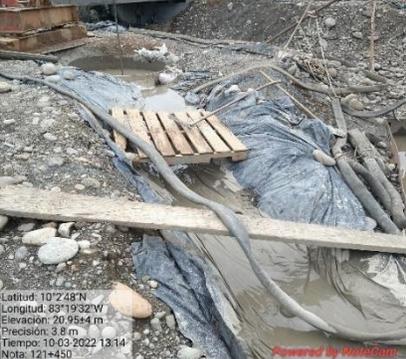
<p>           Latitud: 10°2'48"N            Longitud: 83°19'32"W            Elevación: 21.8744 m            Precisión: 3.8 m            Tiempo: 10-03-2022 13:14            Nota: 121+400         </p>
	El canal para llevar el lodo desde el punto de perforación hasta la pila se encuentra impermeabilizado con un plástico, se debe estar revisando regularmente buscando rupturas o pérdida de material.

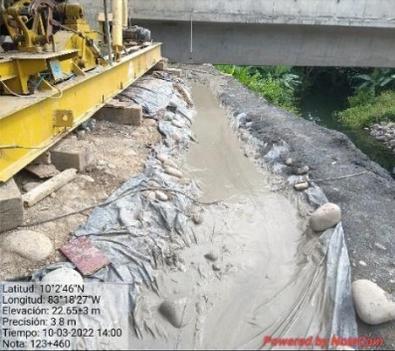
KM	Observaciones	Registro fotográfico
123+460	El canal para llevar el lodo desde el punto de perforación hasta la pila se encuentra impermeabilizado con un plástico, se debe estar revisando regularmente buscando rupturas o pérdida de material.

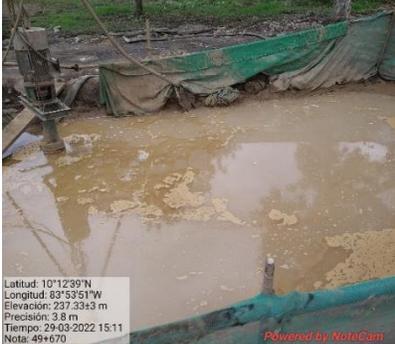
<p>           Latitud: 10°24'6"N            Longitud: 83°18'27"W            Elevación: 22.6593 m            Precisión: 3.8 m            Tiempo: 10-03-2022 14:00            Nota: 123+460         </p>
49+670	La pila de lodos se encuentra funcionando adecuadamente, no hay evidencia de derrames de lodo

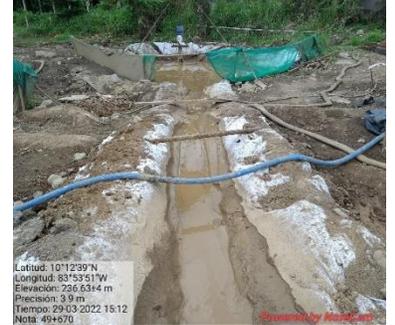
<p>           Latitud: 10°12'39"N            Longitud: 83°53'51"W            Elevación: 227.33+3 m            Precisión: 3.8 m            Tiempo: 29-03-2022 15:11            Nota: 49+670         </p>
49+670	El canal para llevar el lodo desde el punto de perforación hasta la pila se encuentra impermeabilizado con geotextil.

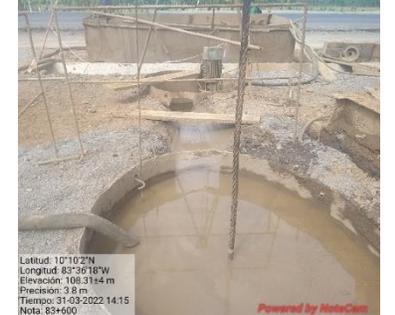
83+600	Las actividades de perforación se realizan manteniendo bajo control la recirculación de lodo, los canales se encuentran impermeabilizados y no hay rastro de derrames de lodo ni durante la perforación ni durante el trasporte a la escombrera.

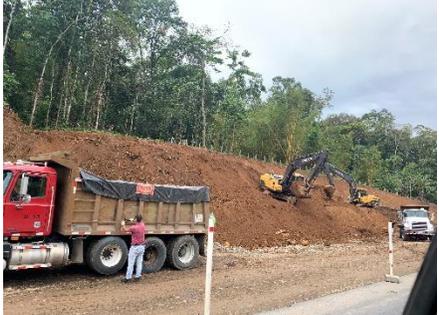
KM	Observaciones	Registro fotográfico
Rama 2 Tramo Meco	Se observa uso de manteado en vagonetas.

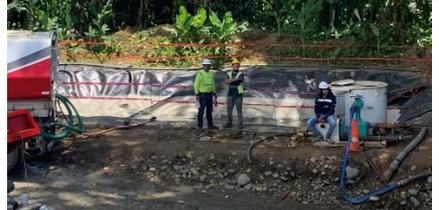
K145	En el puente de Río Blanco se cuenta con fosas y se realiza bombeo para el manejo de los lodos del proceso de construcción de pilotes.

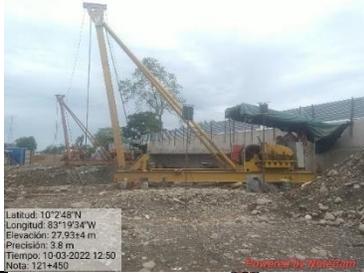
N°	Ubicación	Observaciones	Registro fotográfico
Sin número	121+450	Se reporta que la máquina no cumple con el protocolo de inspección de piloteras

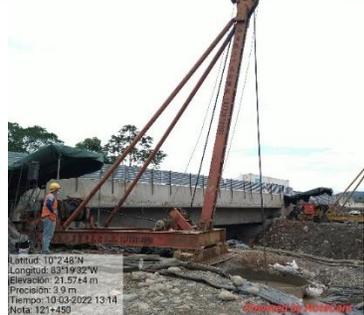
Sin número	121+450	Se reporta que la máquina no cumple con el protocolo de inspección de piloteras. Se detalla el reporte en el apartado de Manejo de sustancias peligrosas.

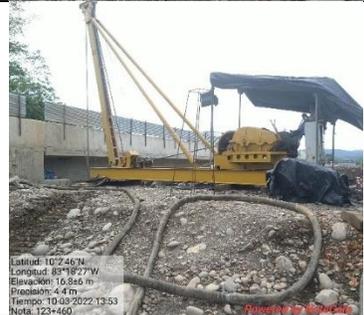
Sin número	123+460	Se reporta que la máquina no cumple con el protocolo de inspección de piloteras. Se detalla el reporte en el apartado de Manejo de sustancias peligrosas.

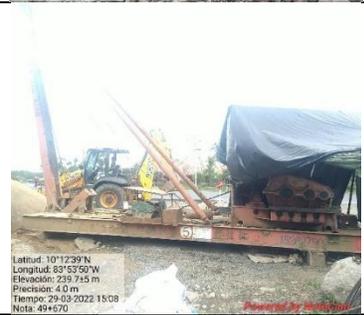
5	49+670	Las medidas de contención de derrames están funcionando, se debe aumentar la periodicidad con la que se limpia el exceso de aceite y evitar que la lluvia ingrese a la bandeja. Se aplica un producto absorbente de hidrocarburos para su debido manejo.

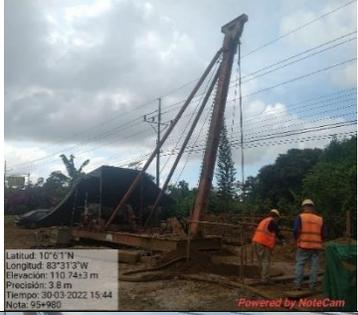
<p>           Latitud: 10°12'8"N            Longitud: 83°47'34"W            Elevación: 308.43±3 m            Precisión: 3.8 m            Tiempo: 29-03-2022 15:48            Nota: 514700         </p>
10	95+980	La pilotera se encuentra funcionando y cumple con las medidas ambientales. Se reportó un derrame de aceite que está quedando sobre el plástico, además de gran cantidad de aceite contenido en la bandeja de contención de derrames. Se atiende el reporte y se limpia con naturesorb.

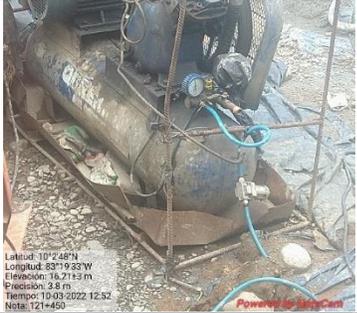
KM	Observaciones	Registro fotográfico
121+450	Se reporta el pésimo estado de la bandeja de contención. Es necesario recalcar que dicha estructura es una medida ambiental para evitar la contaminación del suelo con hidrocarburos, ya sea por derrames de combustible o aceite lubricante.

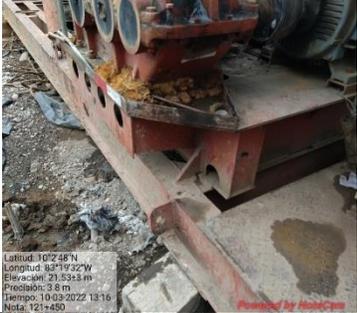
121+450	La máquina perforadora ubicada en la margen derecha, se encuentra derramando aceite, la bandeja de contención no está cumpliendo la función de recoger todo el aceite, sino que una parte está cayendo por fuera de la estructura.

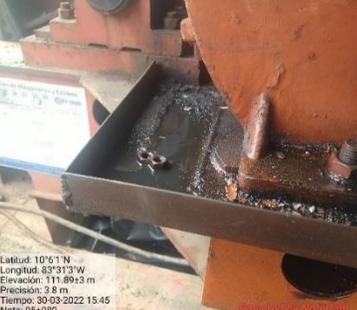
<p>Latitud: 10°248'N            Longitud: 83°1932'W            Elevación: 21.5313 m            Precisión: 3.8 m            Tiempo: 10/03/2022 13:16            Nota: 121+450</p>
95+180	<p>Se reporta a la gestión ambiental del contratista que hay mucho aceite en la bandeja de contención por lo que se debe aumentar la periodicidad con la que se está revisando el estado de esas máquinas.</p> <p>El reporte se atiende y se coloca nature sorb en la bandeja.</p>

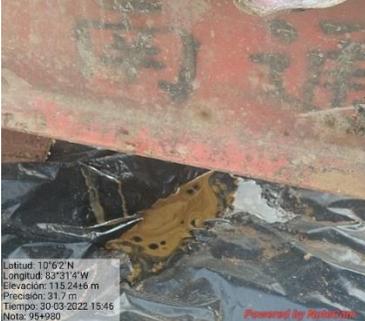
KM	Observaciones	Registro fotográfico
95+180	Se reporta un reguero de aceite proveniente del malacate de la pilotera. Está cayendo sobre el plástico que sirve como medio impermeabilizante, por lo que el evento se puede corregir aplicando naturesorb. Se atiende la situación el mismo día.

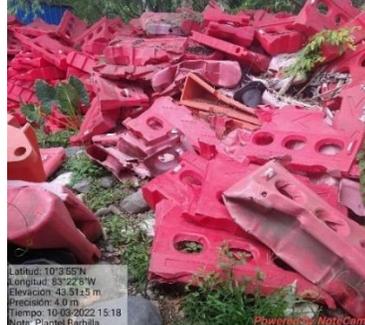
<small>           Latitud: 10°35'1N            Longitud: 83°22'7W            Elevación: 50.7316 m            Precisión: 5.8 m            Tiempo: 10/03/2022 15:12            Nota: Plantel Barbilla         </small>
Plantel Barbilla.	Se insiste en la recomendación de dar un manejo adecuado a los residuos plásticos, entregándolo en un centro de reciclaje para su debida reutilización.

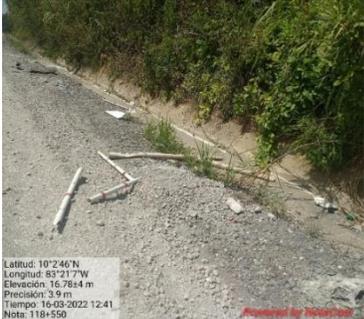
KM	Observaciones	Registro fotográfico
118+550	Se reportan residuos ordinarios del proyecto, dejados en varios puntos, frentes de trabajo ya inactivos.

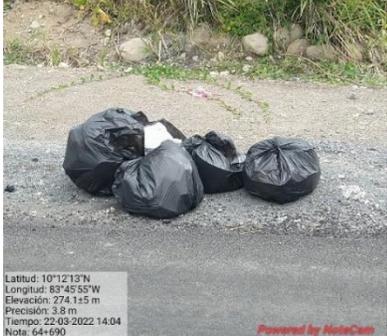
<p>Latitud: 10°2'46"N            Longitud: 83°21'7"W            Elevación: 16.78+4 m            Precisión: 3.9 m            Tiempo: 16-03-2022 12:41            Nota: 118+550            Powered by NoteCam</p>
64+690	Se reportan residuos ordinarios del proyecto, dejados en varios puntos, frentes de trabajo ya inactivos.

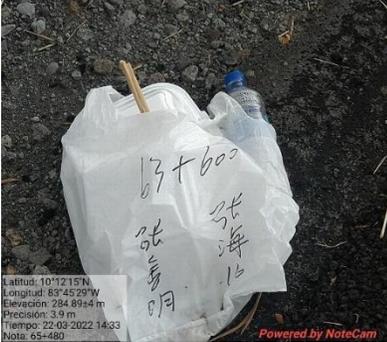
<p>Latitud: 10°12'13"N            Longitud: 83°45'53"W            Elevación: 274.1+5 m            Precisión: 3.8 m            Tiempo: 22-03-2022 14:04            Nota: 64+690            Powered by NoteCam</p>
65+480	Se reportan residuos ordinarios del proyecto, dejados en varios puntos, frentes de trabajo ya inactivos. Los residuos dejados en la carretera son, sin lugar a duda propios del proyecto. Se notifica mediante memorando para que se corrija.

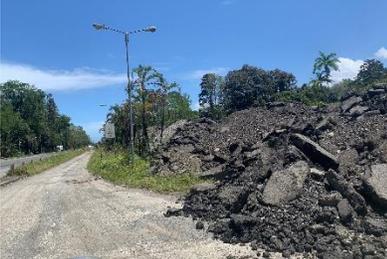
137+500	En el sitio de la Romana, la subcontratista HSolis colocó temporalmente perfilado de asfalto, el cual deberá ser trasladado a escombrera.

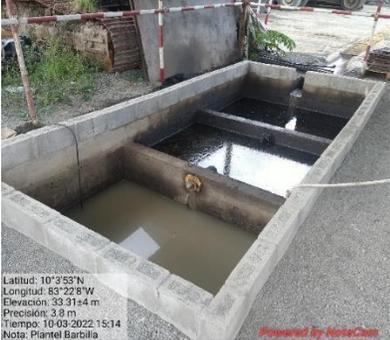
Km	Observaciones	Registro fotográfico
Plantel Barbilla	La trampa de grasa construida para el área de taller se encuentra funcionando adecuadamente, se puede observar que en cada celda queda retenida una parte importante de aceite, en la última celda se ve un agua con muchísimo menos carga de contaminante. La recomendación es mantener un programa de monitoreo de la calidad de esas aguas antes de liberarlas al ambiente. Esos análisis de aguas deberían aportarse en los informes mensuales ambientales del contratista.

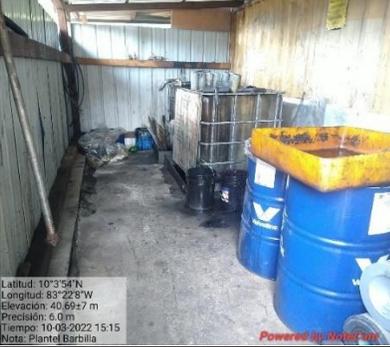
<p>                     Latitud: 10°3'53"N                      Longitud: 83°22'8"W                      Elevación: 33.314 m                      Precisión: 3.8 m                      Tiempo: 10-03-2022 15:14                      Nota: Plantel Barbilla                 </p>
Plantel Barbilla	La bodega de residuos y sustancias peligrosas se encuentra en condiciones de orden y limpieza.

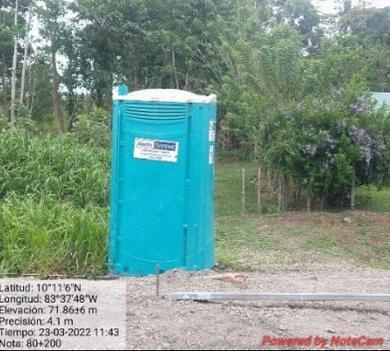
80+200	Los frentes de trabajo activos, cuentan con cabañas sanitarias, las cuales reciben mantenimiento y limpieza dos veces por semana.

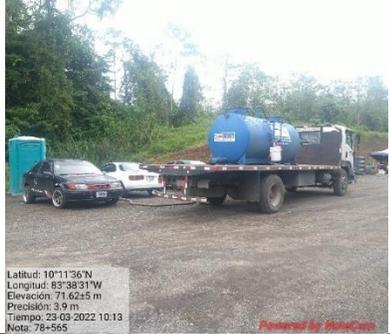
<p>                     Latitud: 10°11'6"N                      Longitud: 83°37'48"W                      Elevación: 71.8636 m                      Precisión: 4.1 m                      Tiempo: 23-03-2022 11:43                      Nota: 80+200                 </p>
78+565	Las cabañas sanitarias reciben mantenimiento y limpieza dos veces por semana, la empresa cuenta con su propia planta de tratamiento para aguas negras.

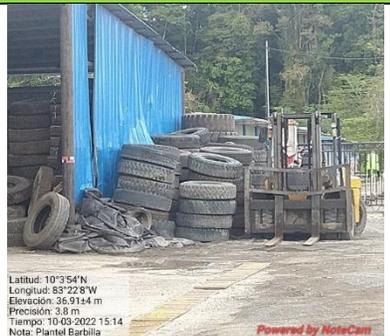
Km	Observaciones	Registro fotográfico
Plantel Barbilla	Nuevamente se reporta el acopio inadecuado de residuos especiales (llantas en desuso).

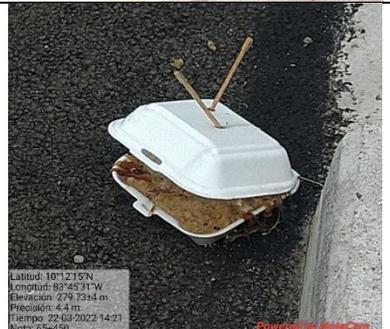
<p> <small>           Latitud: 10°35'4"N            Longitud: 83°22'8"W            Elevación: 36.9184 m            Precisión: 3.8 m            Tiempo: 10-03-2022 15:14            Nota: Plantel Barbilla            Powered by NoteCam         </small> </p>
65+450	No se está dando el manejo que corresponde a los contenedores de poliestireno expandido, cuyo uso está prohibido en Costa Rica. Según la legislación vigente son residuos de manejo especial.

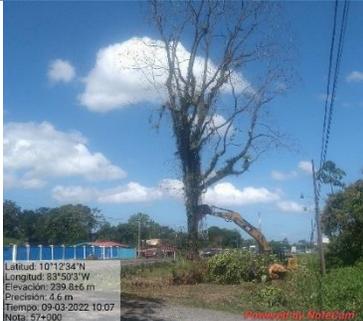
KM	Observaciones	Registro fotográfico
57+000	Se realiza la corta de árboles comerciales y no comerciales ubicados en el km 57+000, lado izquierdo, según lo indicado en el oficio CHEC(CR)/RR32/CACISA/OUT/2022/0135.

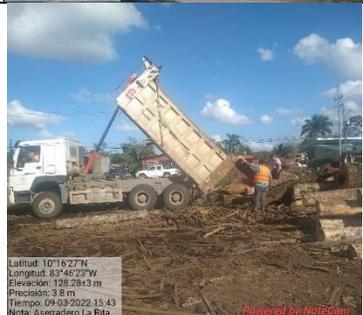
<p>           Latitud: 10°12'34"N            Longitud: 83°50'3"W            Elevación: 239.84 m            Precisión: 4.6 m            Tiempo: 09-03-2022 10:07            Nota: 57+000         </p>
Aserradero La Rita	Se constata la entrega de madera en el punto de acopio indicado por SINAC. La totalidad de la madera comercial se pone a disposición de ACTO para ser donada a las escuelas de la zona.

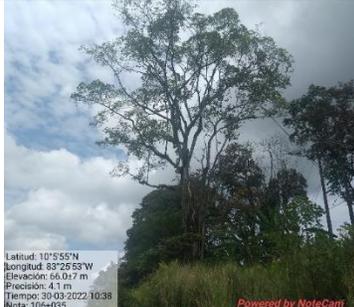
KM	Observaciones	Registro fotográfico
106+035	Se verifica si el árbol ubicado en km 106+035 cuenta con permiso para ser talado. Para ello se hizo una comprobación de campo, se encontró una marca de pintura muy borrosa ya pero es coincidente con la especie, la ubicación y el diámetro del árbol reportado como chilamate, numeral 1801, en la base de datos del Inventario Forestal ACLAC Lado Izquierdo.

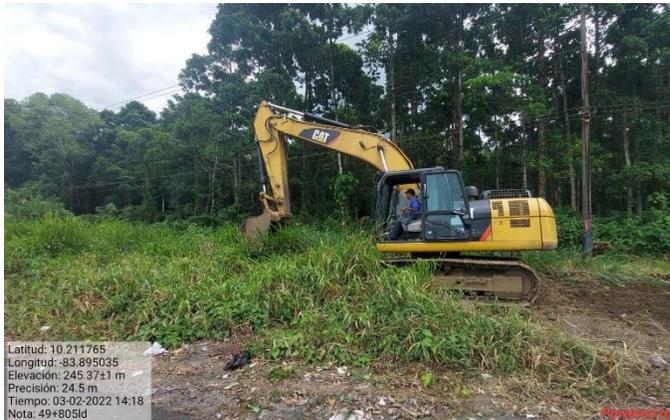
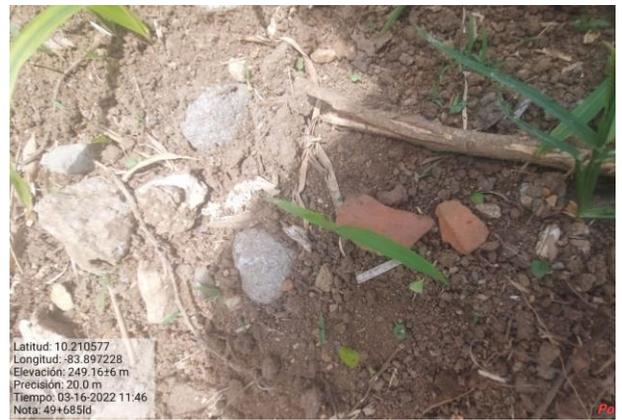
**Figura 2. Retiran cobertura vegetal en km49+805 y se observan pequeños tuestos dispersos en el terreno**

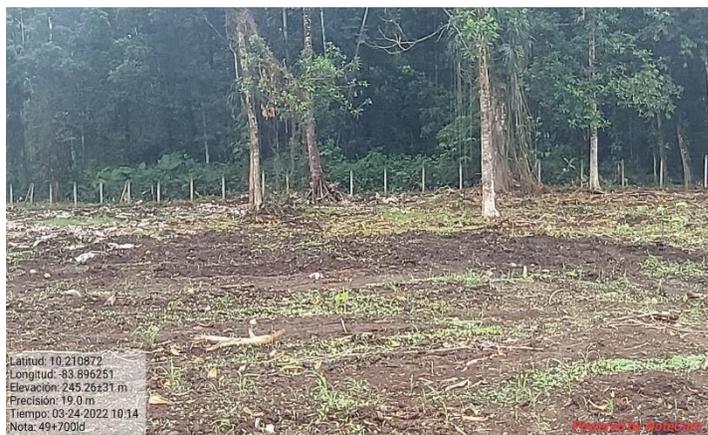
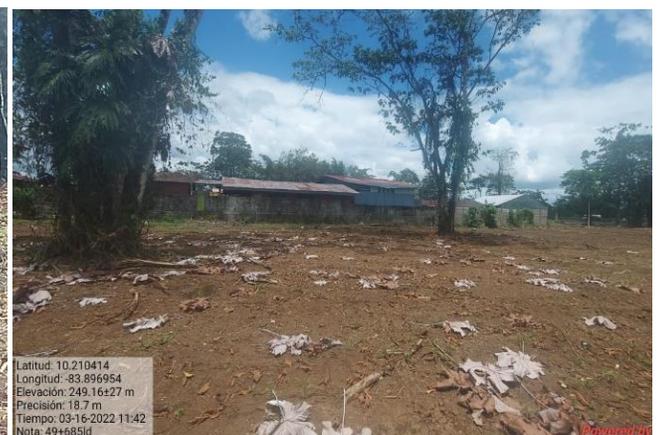
**Figura 3. Km 49+700/800 LD después de retirar cobertura vegetal.**

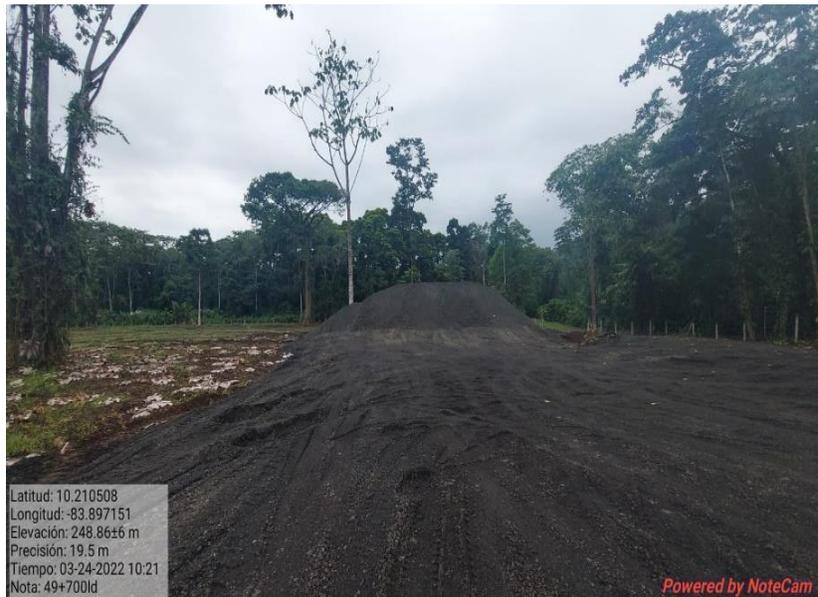
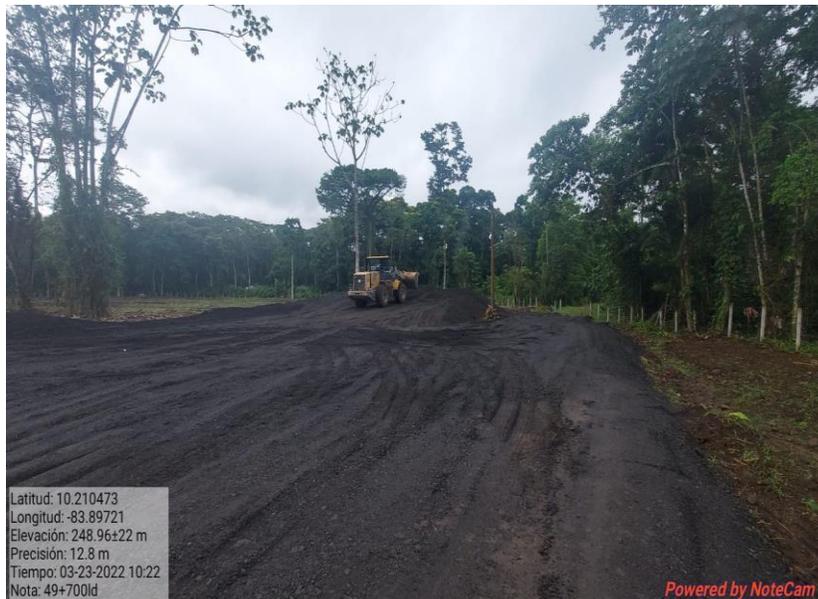
En la mayor parte de la ruta después del km 51 LI, se levantó el asfalto antiguo y mucho de ese material se ha depositado en el km 49+680 LD.

Figura 4. Km 49+680 Material depositado en terrenos internos.

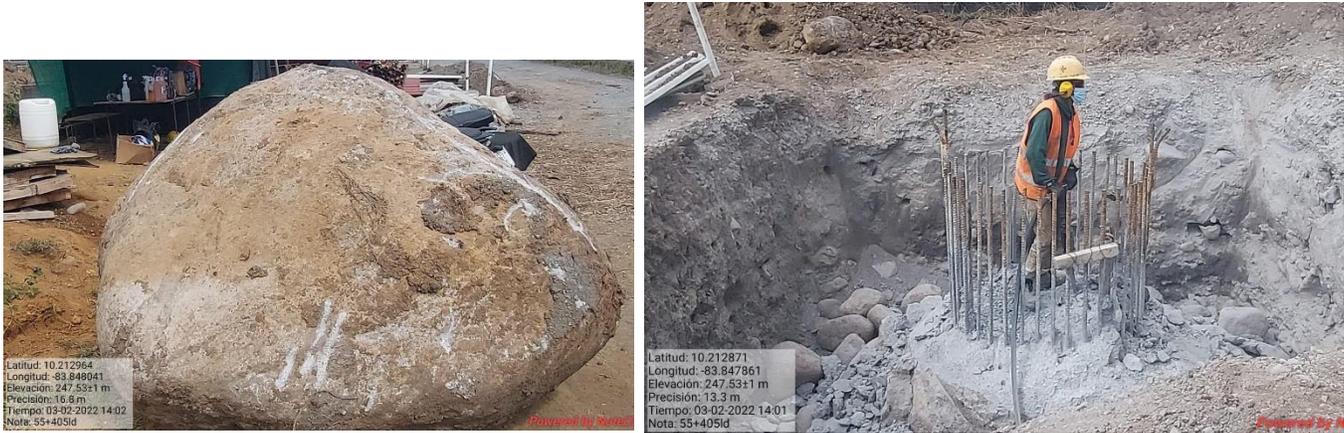
Figura 5. Descarte de petroglifo en roca de gran tamaño y revisión de área de trabajo en km 55+405LD.

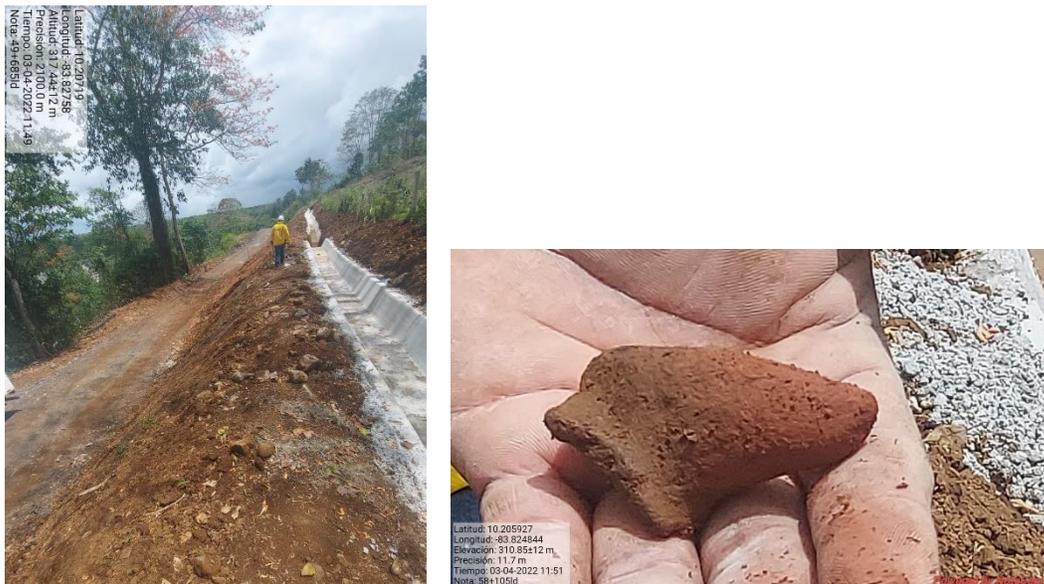
**Figura 8. Revisión de área de desagüe en Km 58 y fragmento de soporte ubicado en este sector.**

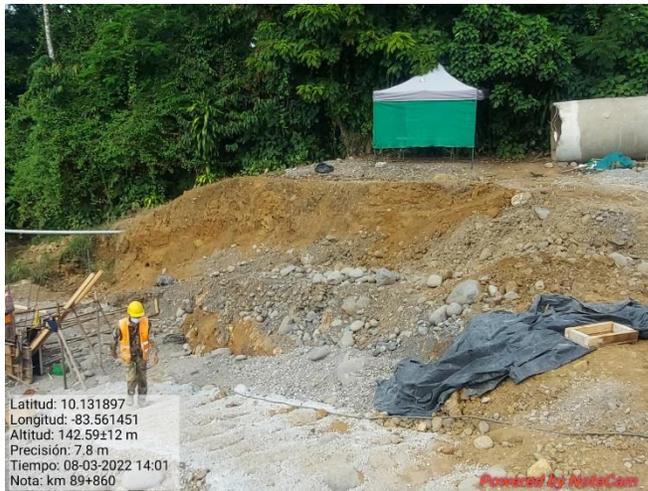
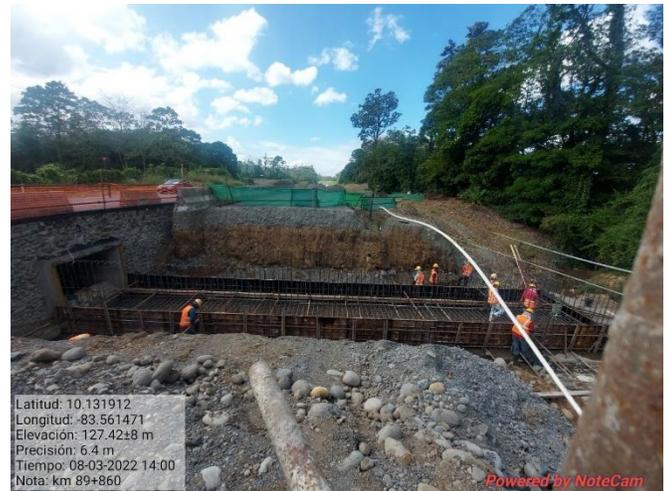
Las inspecciones en este tramo iniciaron en el km 89, donde se estuvo construyendo una alcantarilla cuadrada, que servirá como paso de animales. Se realizó una limpieza de los perfiles de la excavación, pero no se localizó evidencia arqueológica.

**Figura 11. Construcción de alcantarilla para paso de fauna km 89.**

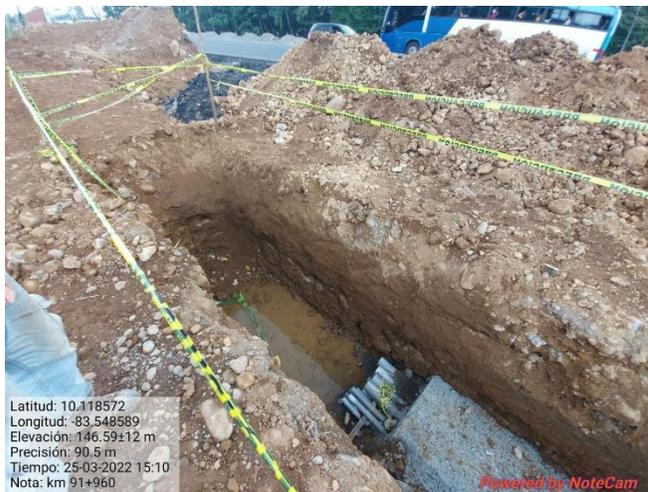
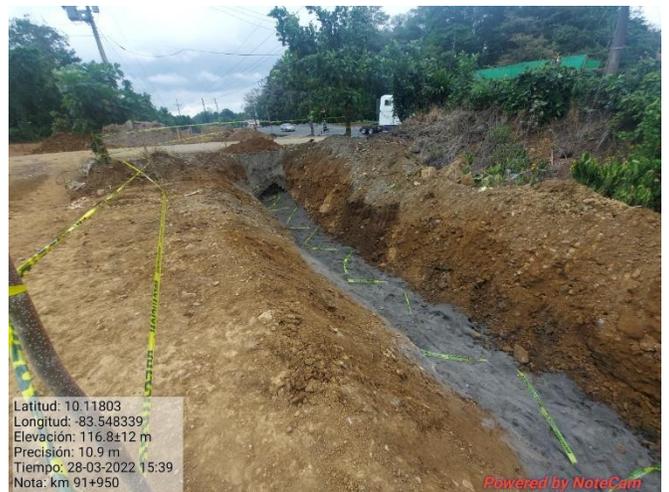
Mas adelante en el km 91+950, en el sector donde se ubicará el PSV La Francia, del lado derecho de la vía, se estuvieron realizando zanjos para colocar cableado de fibra óptica por parte de la empresa nacional ICE. El estrato fue de tierra café naranja sin material arqueológico.

**Figura 12. Zanjo para cambio de servicios públicos, km 91.**

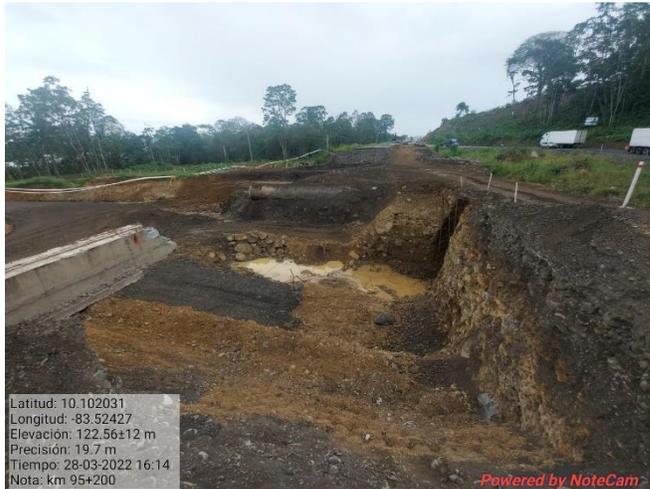
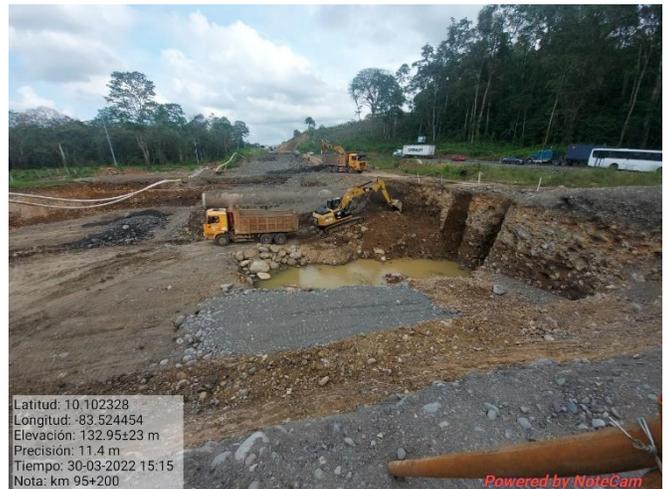
En el km 95, se estuvo monitoreando la excavación del PSV CASI-Siquirres, los estratos se mostraron rocosos, sin material arqueológico que reportar.

Figura 13. Conformación del PSV, km 95.

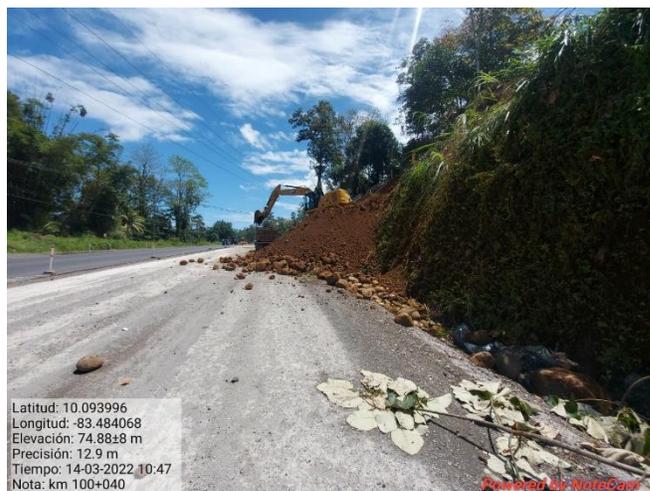
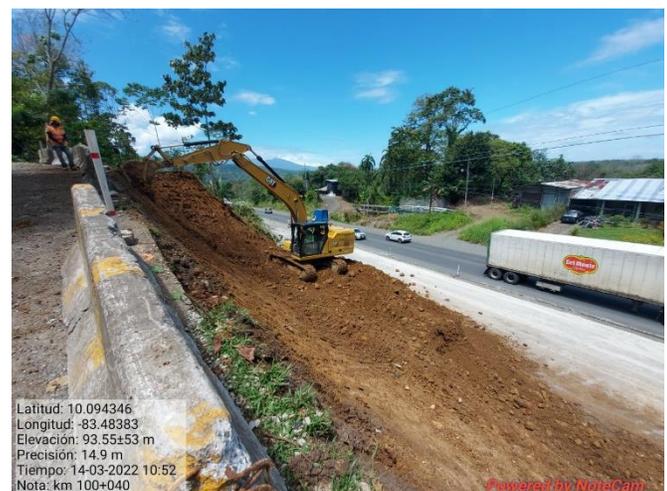
En este tramo después del km 100 se concentró la mayor parte de la actividad de movimientos de tierra. Justamente al inicio del km 100, al se estuvo terminando de conformar el talud del lado derecho, en la entrada de las cabinas Anita. El estrato observado fue de tierra café, revuelto con gran cantidad de rocas. No se detecta evidencia arqueológica.

Figura 14. Excavación del talud, km 101.

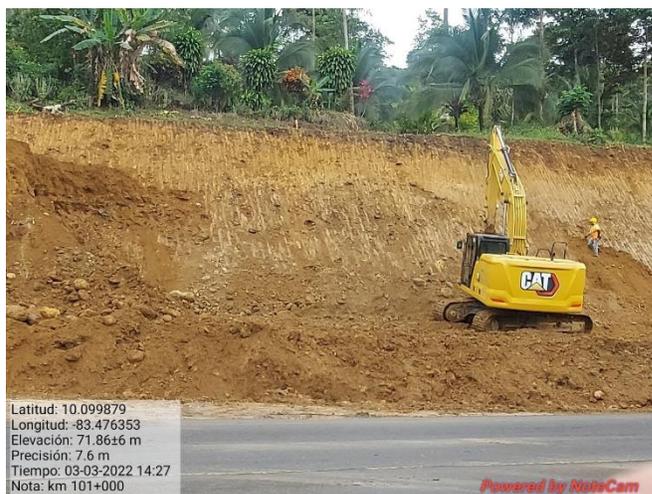
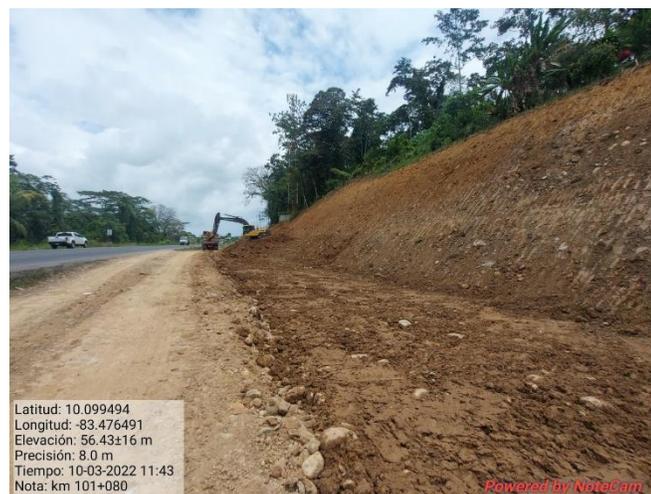
En el siguiente km, se continuo con la conformacion del talud del lado derecho, el estrato fue muy similar a la excavacion anterior. El estrato observado fue de color café naranja revuelto con rocas. No se detecto evidencia arqueológica.

**Figura 15. Excavación del talud, km 101+060.**

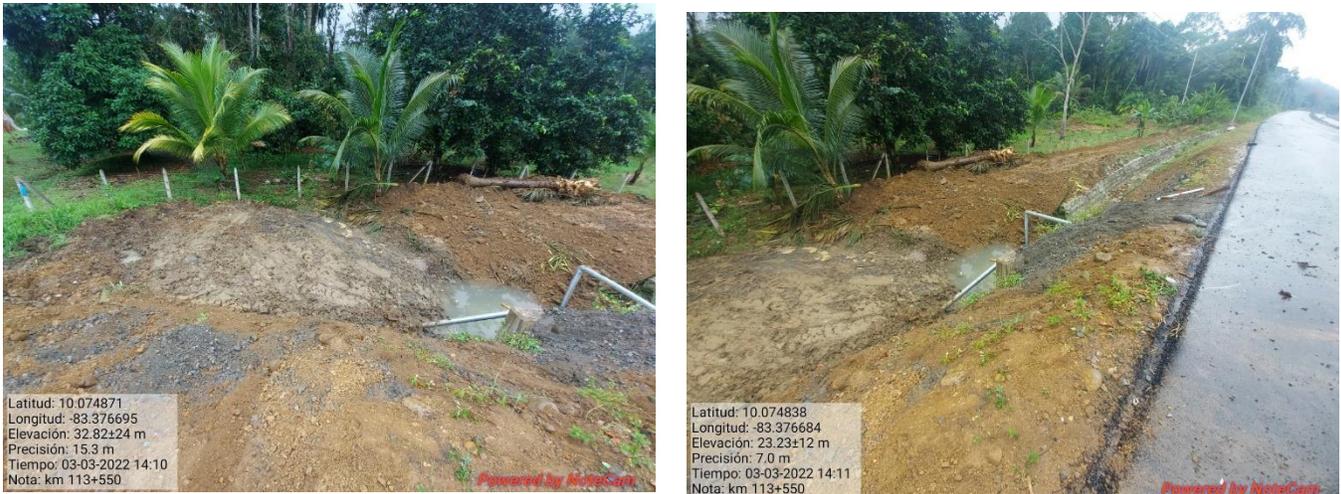
En este tramo se inspeccionó, la limpieza de una alcantarilla, del lado derecho, los estratos fueron café claros arcillosos, sin material cultural.

Figura 17. Limpieza del talud, km 113.

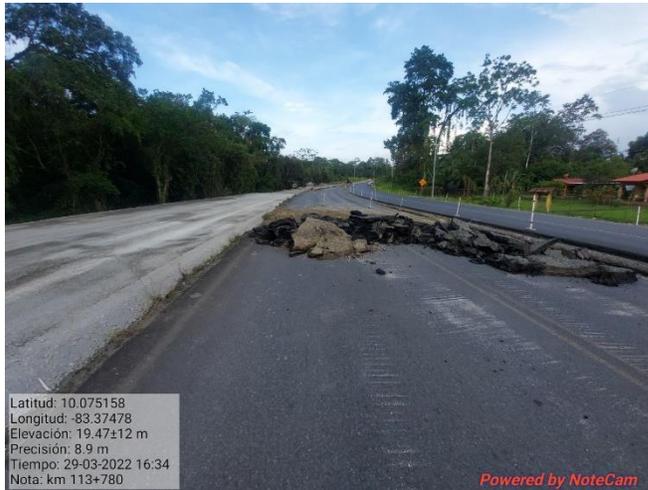
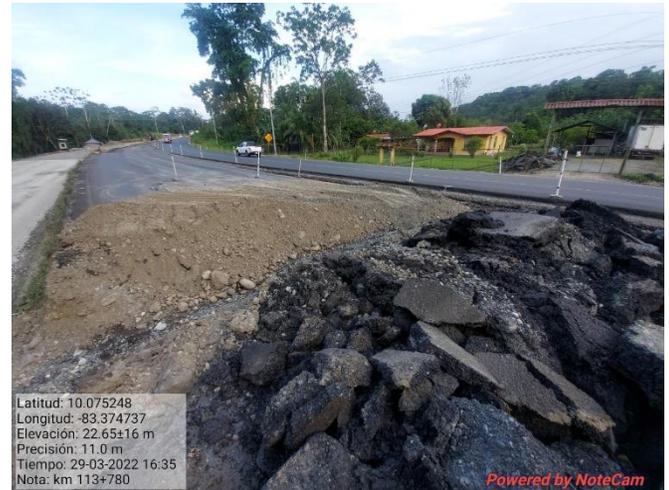
En ese mismo km, se inspecciono parte de la demolición de la carretera antigua, en ambos lugares no se localizo evidencia arqueológica.

**Figura 18. Rehabilitación de vía antigua, km 113.**

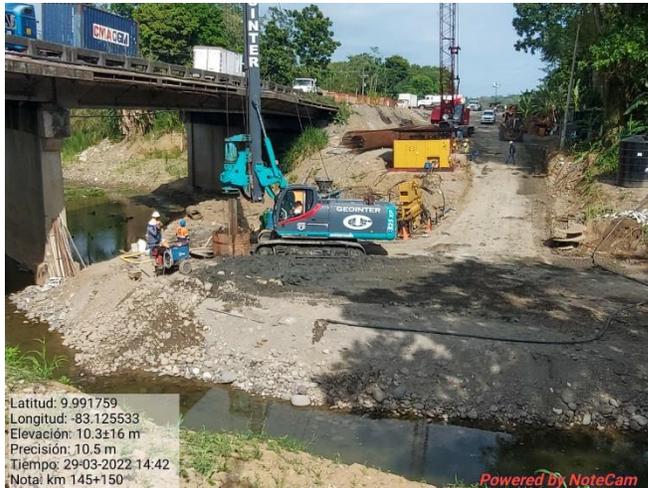
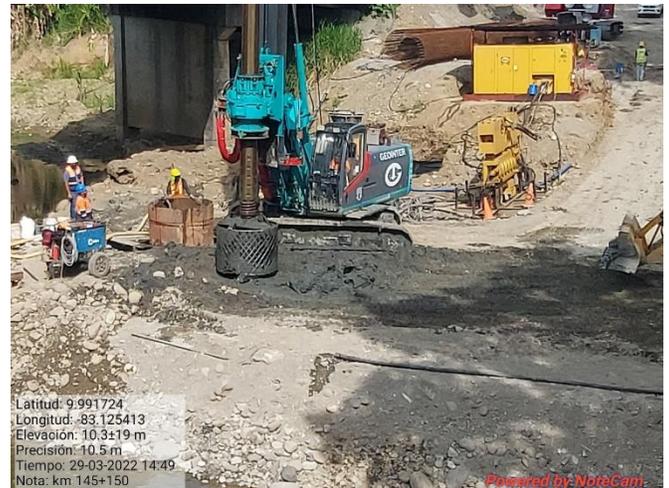
**Figura 19. Perforación de pilotes, km 145**

En el km 145, de la empresa nacional Meco, inicio continuo con la excavación de pilotes para el nuevo puente del río Blanco. El estrato fue una arcilla gris, sin material cultural.

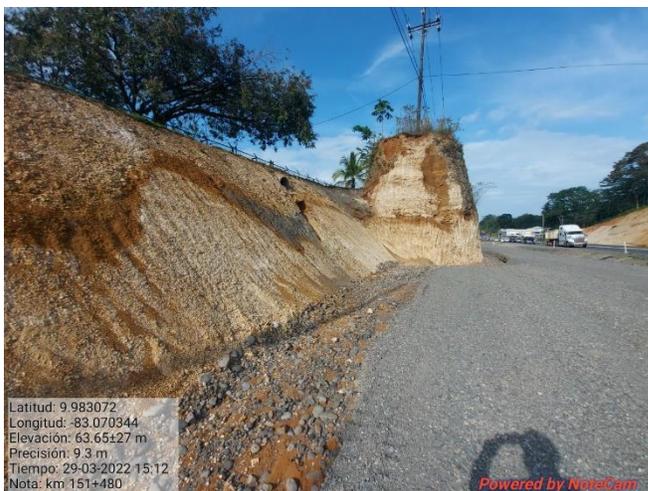
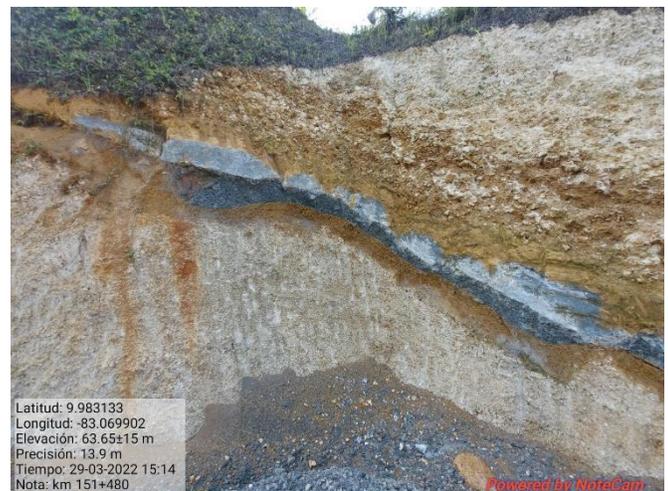
**Figura 20. Inspección de taludes, km 151.**

En el 151+480, también a cargo de la nacional Meco, se realizó una inspección a taludes recién conformados, se observaron varios estratos de material de origen marino, así como también intrusionas de arcilla gris y negra, no se localizó evidencia arqueológica.
