**CONTRATACIÓN DE UNA FIRMA QUE BRINDE LOS SERVICIOS
DE CONSULTORÍA AL CONAVI PARA LA GESTIÓN DEL PROYECTO:
DISEÑO, REHABILITACIÓN Y AMPLIACIÓN DE LA RUTA NACIONAL N°32,
CARRETERA BRAULIO CARRILLO, SECCIÓN: INTERSECCIÓN RUTA
NACIONAL N°4 (CRUCE SARAPIQUÍ)-LIMÓN**

**INFORME MENSUAL
CACISA-CR-INF-SUP-RN32-2022-0046
DEL 01 AL 30 DE ABRIL DE 2022**

CONSORCIO SUPERVISOR CACISA-CAMACHO & MORA

FECHA DE EMISIÓN: 06 DE MAYO DE 2022

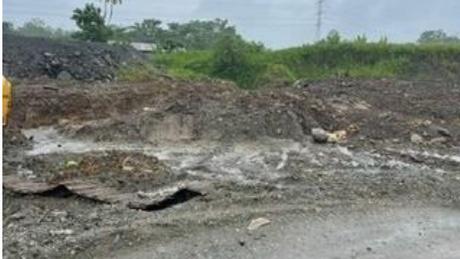
124	Hay presencia de residuos sólidos varios. Hay material sin conformar. Hay manchas visibles de HC en residuos asfálticos.

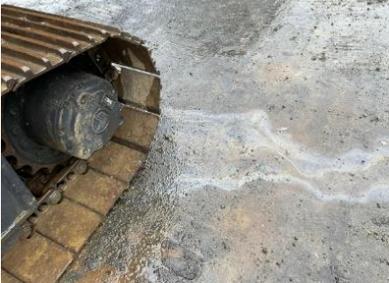
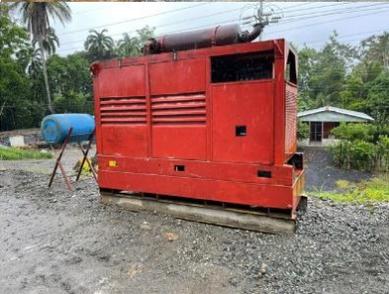
133+100 Puente Río Escondido	Hay un generador sin bandeja de contención ni techo. Se observa derrame de HC sin atender.

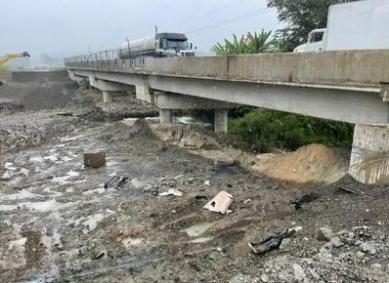
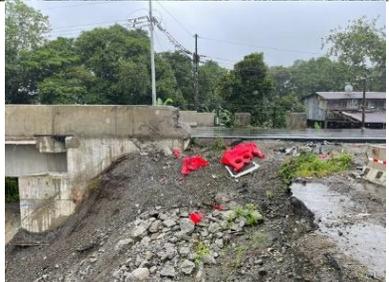
133+950 Puente Río Cuba	Hay presencia de residuos sólidos varios.

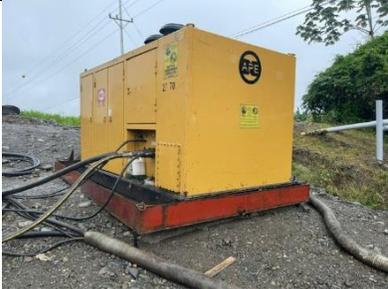
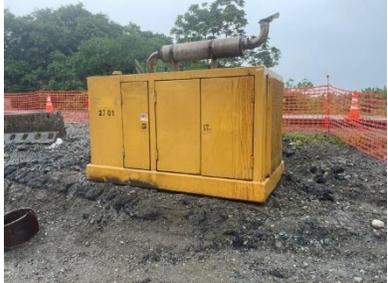
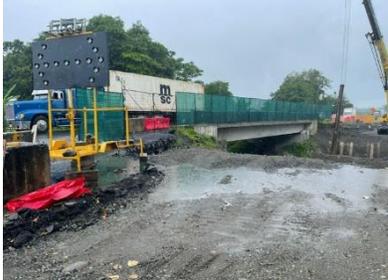
134+860 Puente Río Rojo	Hay un generador sin techo y otro sin bandeja de contención ni techo. Hay una barrera de protección con sarán.

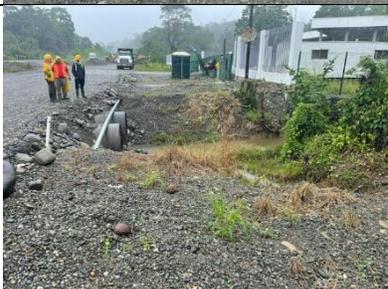
Alcantarilla km136	Preparación del sitio para construcción de cabezal.

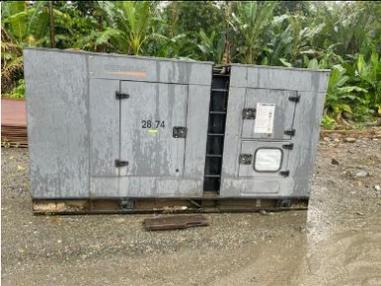
KM	Observaciones	Registro fotográfico
145+120 Puente Río Blanco	Hay un generador sin bandeja de contención ni techo. Se tiene un contenedor no adecuado para diésel, que además no cuenta con bandeja de contención y se encuentra colocado directamente sobre el suelo. Se observa aporte de sedimentos al río. Se observa grúa con derrame de HC.

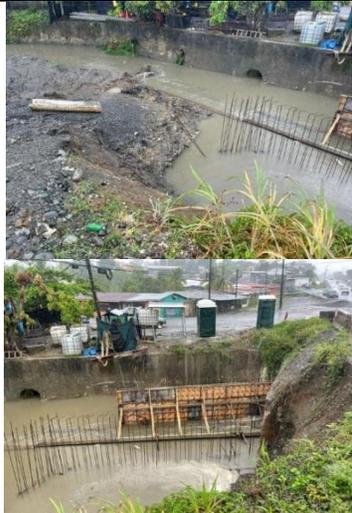
Alcantarilla Quebrada Chocolate km153	Las obras se observan inundadas.

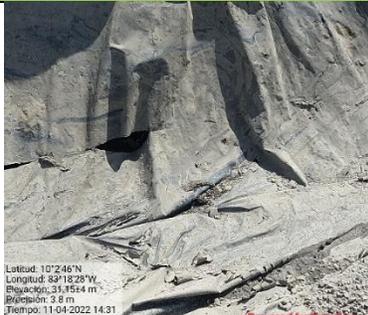
KM	Observaciones	Registro fotográfico
123+430	Se reporta que el plástico que recubre la cuneta, se encuentra roto por lo que debe cambiarse para evitar la filtración de lodos.

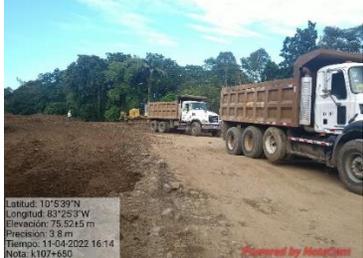
KM	Observaciones	Registro fotográfico
107+650	Se reporta mediante memorando número 17565, al contratista MECO, el incumplimiento de las unidades 30-247 y 30-130, respecto al uso de un toldo que cubra la carga mientras transitan por la ruta 32 hacia la escombrera k107.

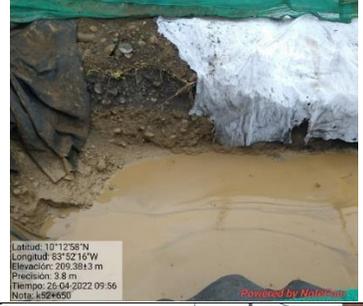
<p> <small> Latitud: 10°12'58"N Longitud: 83°52'17"W Elevación: 211.2743 m Precisión: 3.8 m Tiempo: 26-04-2022 09:51 Nota: k52+630 Powered by NoteCam </small> </p>
52+650	Se reporta discontinuidad en el recubrimiento impermeabilizante de la fosa de lodos.

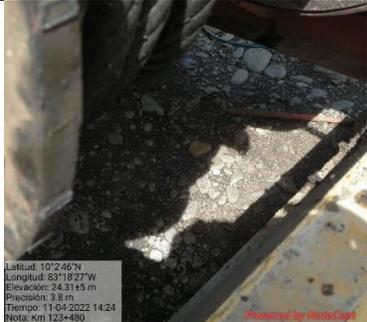
N°	Ubicación	Observaciones	Registro fotográfico
Sin número	123+480	Se reporta la ausencia de material impermeabilizante debajo de la máquina.

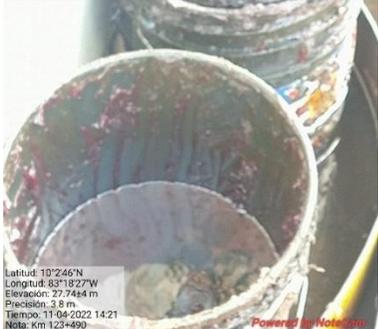
KM	Observaciones	Registro fotográfico
123+490	Se reporta el estado de recipientes con grasa, que son dejados a la intemperie, sin tapa y sin contar con las medidas de contención.

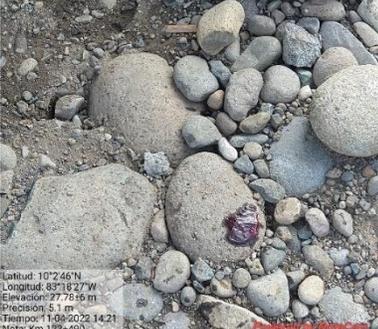
<p> Latitud: 10°2'46"N Longitud: 83°18'27"W Elevación: 27.7484 m Precisión: 3.8 m Tiempo: 11-04-2022 14:21 Nota: Km 123+490 </p>
123+490	Hay residuos de grasa en el suelo, se debe mejorar la capacitación en cuanto al uso de esos materiales.

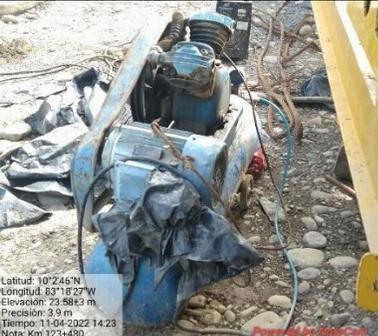
<p> Latitud: 10°2'46"N Longitud: 83°18'27"W Elevación: 27.7819 m Precisión: 3.7 m Tiempo: 11-04-2022 14:21 Nota: Km 123+490 </p>
123+490	Se reporta el uso de compresores sin contar con una bandeja de contención.

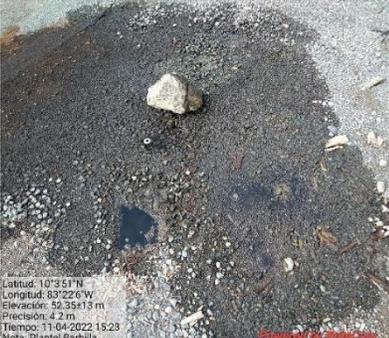
KM	Observaciones	Registro fotográfico
115+500	Se reporta un derrame de aceite de motor en el suelo, atendido parcialmente; se debe limpiar el sitio y disponer adecuadamente los residuos.

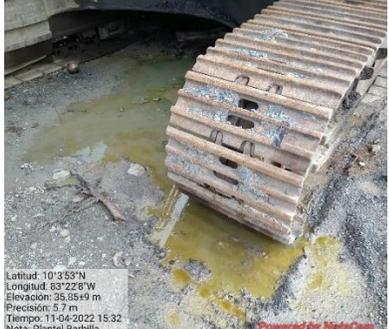
<p> Latitud: 10°35'1"N Longitud: 83°22'6"W Elevación: 52.35±13 m Precisión: 4.2 m Tiempo: 11-04-2022 15:23 Nota: Plantel Barballa </p>
115+500	Se reporta un derrame de aceite hidráulico en el suelo; se debe limpiar el sitio y disponer adecuadamente los residuos.

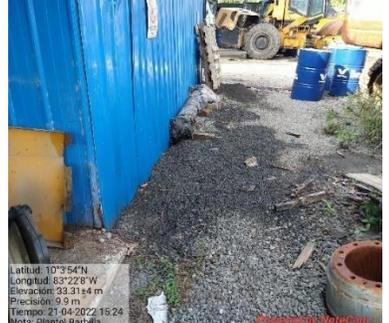
<p> Latitud: 10°35'3"N Longitud: 83°22'8"W Elevación: 35.35±9 m Precisión: 5.7 m Tiempo: 11-04-2022 15:32 Nota: Plantel Barballa </p>
115+500	Se solicita a la gestora ambiental Ing. Karla Vega, identificar y corregir el origen de esa mancha de aceite que se encuentra en el costado de la bodega de residuos peligrosos.

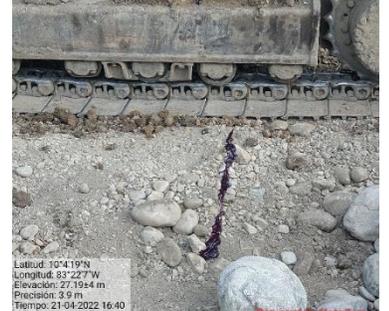
114+540	Se reporta mediante memorándum número 17567 el mal manejo de la grasa lubricante. Se recomienda revisar el procedimiento de engrase y manejo de sustancias peligrosas.

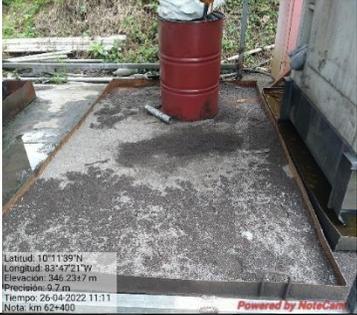
KM	Observaciones	Registro fotográfico
62+400	Se coloca una cama de arena dentro de la bandeja de contención para facilidad de manejo y limpieza.

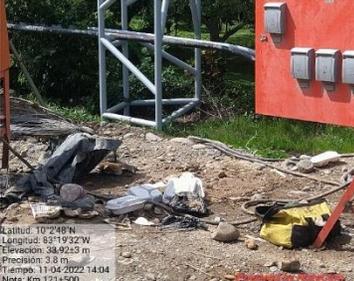
KM	Observaciones	Registro fotográfico
121+500	Se reporta mal manejo de residuos sólidos ordinarios en el frente de trabajo.

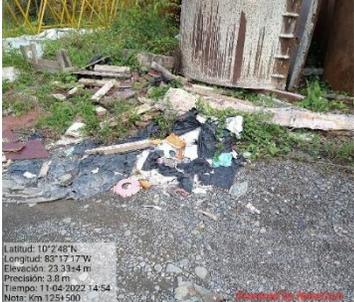
<p> Latitud: 10°24'8"N Longitud: 83°19'32"W Elevación: 38.92±3 m Precisión: 3.8 m Tiempo: 11-04-2022 14:04 Nota: Km 121+500 </p>
125+500	Se reporta mal manejo de residuos ordinarios en un área que no cuenta con condiciones para el acopio de residuos sólidos.

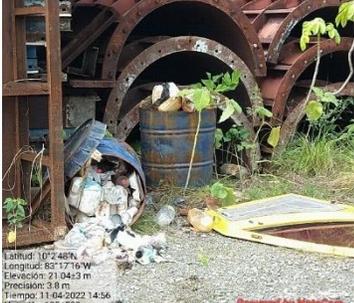
<p> Latitud: 10°24'8"N Longitud: 83°17'17"W Elevación: 23.39±4 m Precisión: 3.8 m Tiempo: 11-04-2022 14:54 Nota: Km 125+500 </p>
125+500	Se reporta mal manejo de residuos ordinarios en un área que no cuenta con condiciones para el acopio de residuos sólidos.

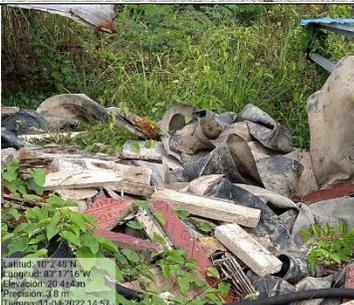
<p> Latitud: 10°24'8"N Longitud: 83°17'16"W Elevación: 21.04±3 m Precisión: 3.8 m Tiempo: 11-04-2022 14:56 Nota: Km 125+500 </p>
125+500	Se reporta mal manejo de residuos ordinarios de construcción, en un área que no cuenta con condiciones para el acopio de residuos sólidos.

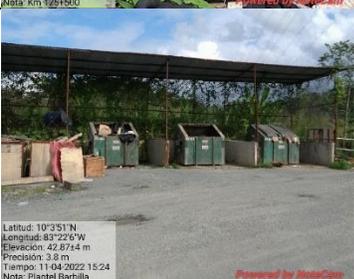
115+500	El centro de acopio de residuos ordinarios ubicado en el plantel Barbilla, se encuentra en condiciones aceptables de manejo.

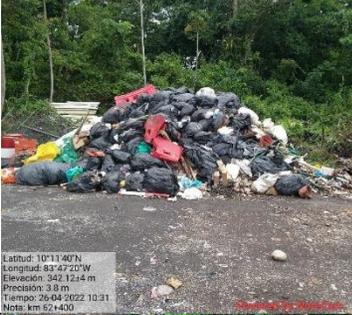
KM	Observaciones	Registro fotográfico
62+400	Se reporta el almacenamiento de residuos ordinarios y metálicos en demasía, sobrepasando la capacidad del centro de acopio del Plantel Guápiles.

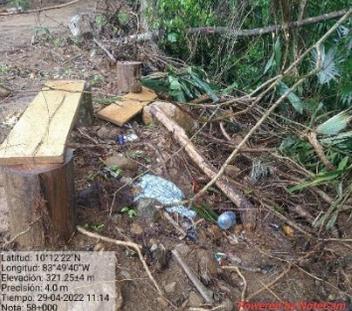
<p> Latitud: 10°11'40"N Longitud: 83°47'20"W Elevación: 342.12+4 m Precisión: 3.0 m Tiempo: 26-04-2022 10:31 Nota: km 62+400 </p>
58+000	Se reporta residuos ordinarios pendientes de recoger, al finalizar las actividades de tala en el k58.

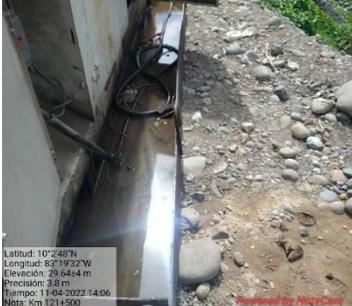
<p> Latitud: 10°54'51"N Longitud: 83°22'52"W Elevación: 76.11+5 m Precisión: 5.2 m Tiempo: 11-04-2022 11:50 Nota: km 100+380 </p>
121+500	Se reporta la bandeja de contención con agua pluvial y manchas de hidrocarburos, Se debe manejar como residuos peligrosos.

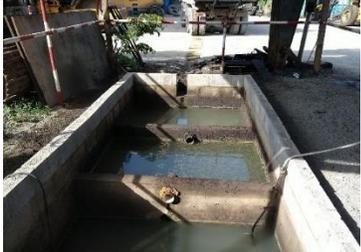
Km	Observaciones	Registro fotográfico
115+500	La trampa de grasa ubicada en el taller del Plantel Barbilla, se encuentra funcionando adecuadamente, se recomienda seguir el plan de monitoreo y verificar la calidad de aguas en el punto de desfogue.

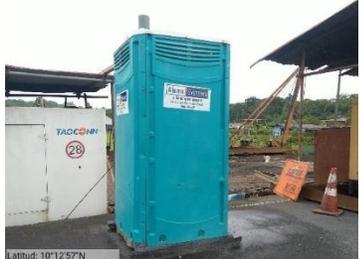
<p data-bbox="993 512 1354 575"> Latitud: 10°35'4"N Longitud: 85°22'5"W Elevación: 30.154 m Precisión: 9.9 m Tiempo: 21-04-2022 15:24 Nota: Plantel Barbilla Powered by NoteCam </p>
52+670	Se cumple con el requerimiento de cabañas sanitarias para los frentes de trabajo. Estas unidades reciben mantenimiento semanalmente por una empresa autorizada.

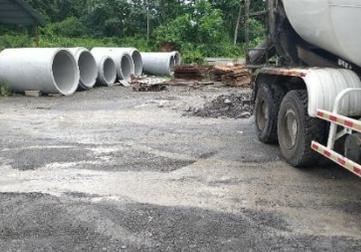
62+400	Los lechos de secado se encuentran colmatados, se reportó un camión automezclador de concreto vertiendo aguas residuales, fuera de las pilas de sedimentación.

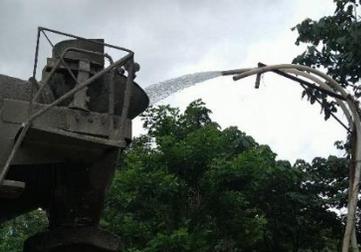
<p data-bbox="993 1463 1354 1530"> Latitud: 10°11'39"N Longitud: 85°47'10"W Elevación: 327.745 m Precisión: 3.8 m Tiempo: 26-04-2022 11:24 Nota: km 62+400 Powered by NoteCam </p>
62+400	Se documenta el reuso de aguas residuales, en el lavado de tanques de mezcladores.

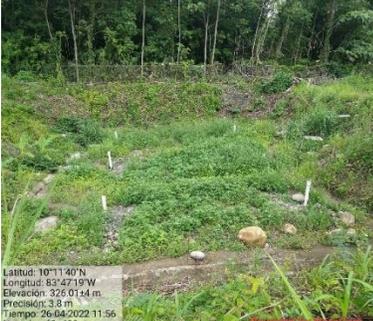
Km	Observaciones	Registro fotográfico
62+400	La biojardinera se mantiene en buenas condiciones de funcionamiento.

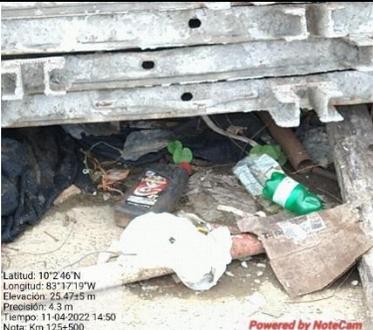
Km	Observaciones	Registro fotográfico
125+500	Se reportan recipientes de aceite pendientes de recoger y gestionar adecuadamente.

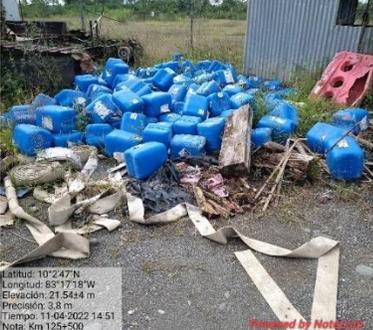
<p> <small> Latitud: 10°2'46"N Longitud: 83°17'19"W Elevación: 25.4745 m Precisión: 4.3 m Tiempo: 11-04-2022 14:50 Nota: Km 125+500 </small> </p>
125+500	Se hace un llamado de atención al contratista por el mal manejo de recipientes de ácido polifosfórico, los cuales se han tirado en el plantel Chirripó.

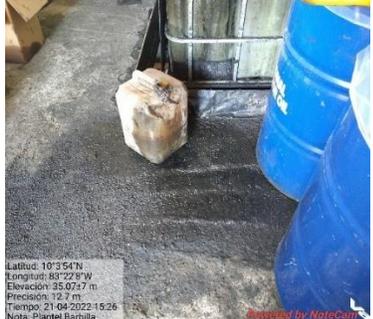
<p> <small> Latitud: 10°247'N Longitud: 83°17'18"W Elevación: 21.544 m Precisión: 3.8 m Tiempo: 11-04-2022 14:51 Nota: Km 125+500 </small> </p>
115+500	Los residuos líquidos peligrosos se encuentran almacenados en la bodega construida para tal fin. Se debe minimizar los derrames ocurridos durante el trasvase del aceite.

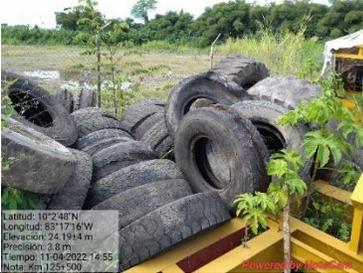
Km	Observaciones	Registro fotográfico
125+500	Se reporta en el plantel de Chirripó, el depósito de llantas en mal estado, las cuales se han dejado en el sitio, sin acatar las disposiciones que dicta la legislación y sobre ese tema se han abierto No Conformidades.

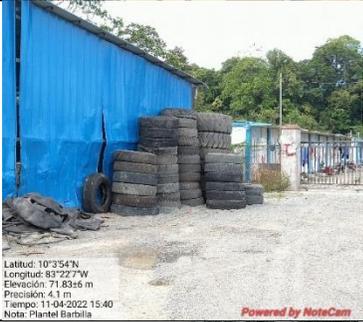
<p> <small> Latitud: 10°2'48"N Longitud: 83°17'16"W Elevación: 24 1914 m Precisión: 3.8 m Tiempo: 11-04-2022 14:55 Nota: Km 125+500 </small> </p>
115+500	Se reporta en el plantel Barbilla, el depósito de llantas en mal estado, las cuales se han dejado en el sitio, sin acatar las disposiciones que dicta la legislación y sobre ese tema se han abierto No Conformidades.

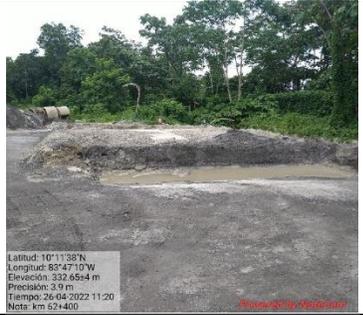
<p> <small> Latitud: 10°3'54"N Longitud: 83°22'7"W Elevación: 71 8316 m Precisión: 4.1 m Tiempo: 11-04-2022 15:40 Nota: Plantel Barbilla </small> </p>
62+400	Se reporta el estado del lecho de secado, está sobrecargado y no hay espacio para más. Se debe disponer apropiadamente o habilitar nuevas áreas para secado.

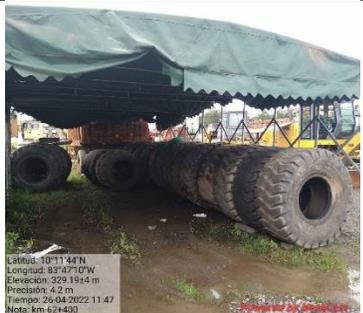
62+400	Las llantas en desuso se encuentran almacenadas en condiciones bajo techo, para evitar la proliferación de mosquitos transmisores de enfermedades como dengue, sika.

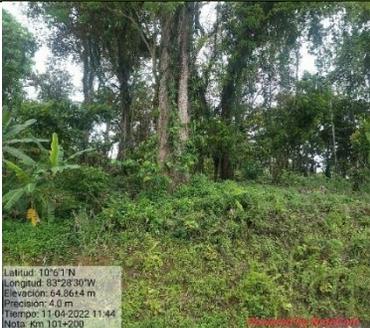
KM	Observaciones	Registro fotográfico
101+200	Se reporta árboles en condición peligrosa debido a su ubicación en el talud.

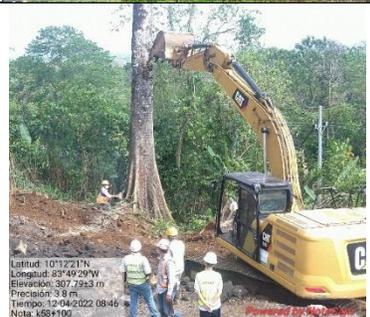
<p>Latitud: 10°6'11"N Longitud: 83°28'30"W Elevación: 64.8614 m Precisión: 4.0 m Tiempo: 11-04-2022 11:44 Nota: Km 101+200</p>
58+000	Se realiza la tala de árboles comerciales y no comerciales en el frente de trabajo. Se cuenta con los equipos y herramientas necesarios para hacer el trabajo.

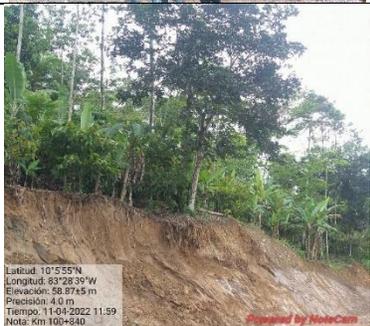
<p>Latitud: 10°12'21"N Longitud: 83°49'29"W Elevación: 307.7383 m Precisión: 3.8 m Tiempo: 12-04-2022 09:49 Nota: 153+100</p>
100+840	Se reportan árboles en condición muy susceptible para caer al inicio de las lluvias. Por la posición respecto al talud.

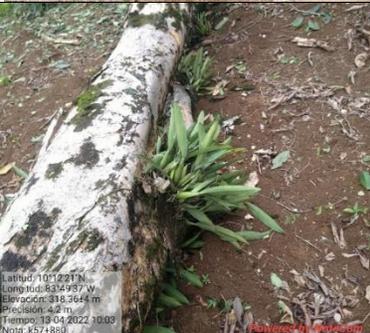
<p>Latitud: 10°55'55"N Longitud: 83°28'39"W Elevación: 52.2745 m Precisión: 4.0 m Tiempo: 11-04-2022 11:59 Nota: Km 100+840</p>
58+000	Se realiza el rescate de orquídeas resultante de la corta de árboles.

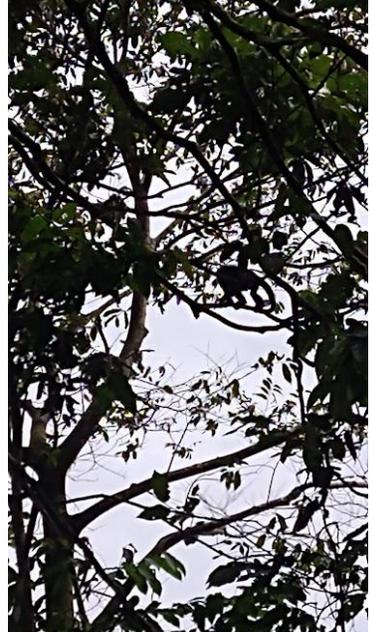
<p> <small> Latitud: 10°12'22"N Longitud: 83°49'38"W Elevación: 321.584 m Precisión: 4.7 m Tiempo: 29-04-2022 10:43 Nota: 57-470 </small> </p>
58+000	Se observaron algunos mamíferos arborícolas durante los trabajos realizados en el km 58. Esos individuos fueron ahuyentados para evitar lesionarlos en el proceso de tala.

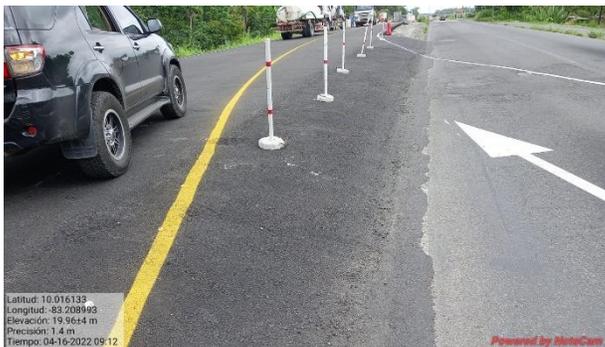
Fotografía número 4

Zona de transición con desnivel de 45 cm de altura km 135

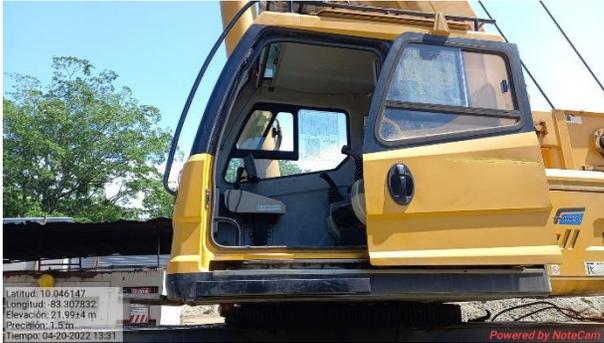
Fotografía número 12

Operador de grúa deja
maquina en On, y con
carga suspendida Rama
2

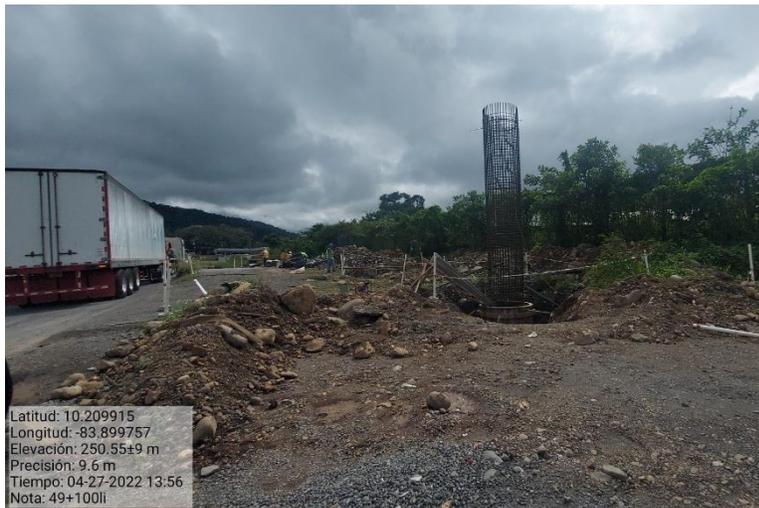
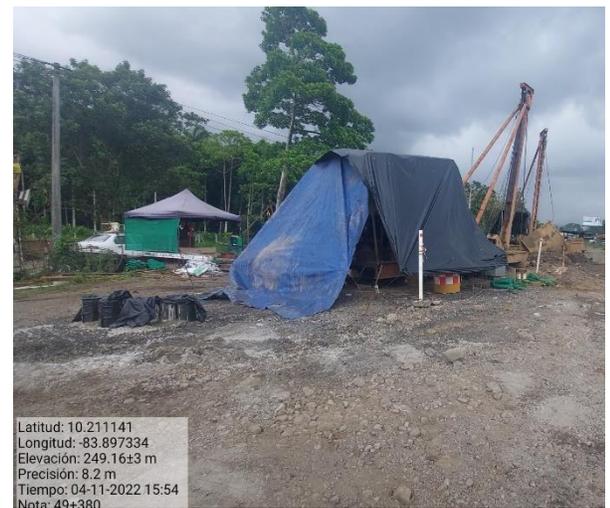
Figura 1. Inspección de áreas de trabajo en Km 49 LI y LD

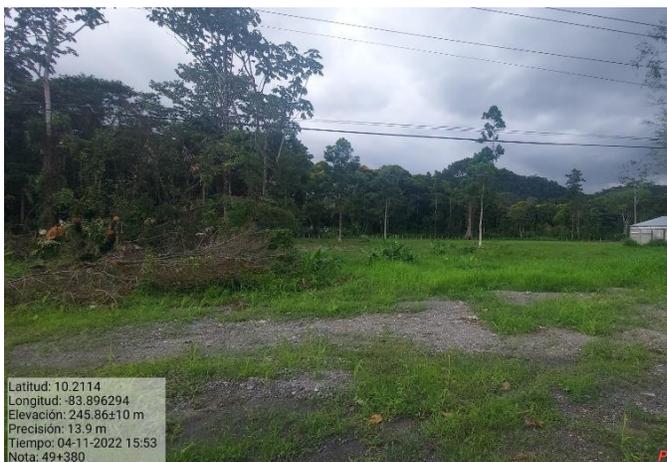
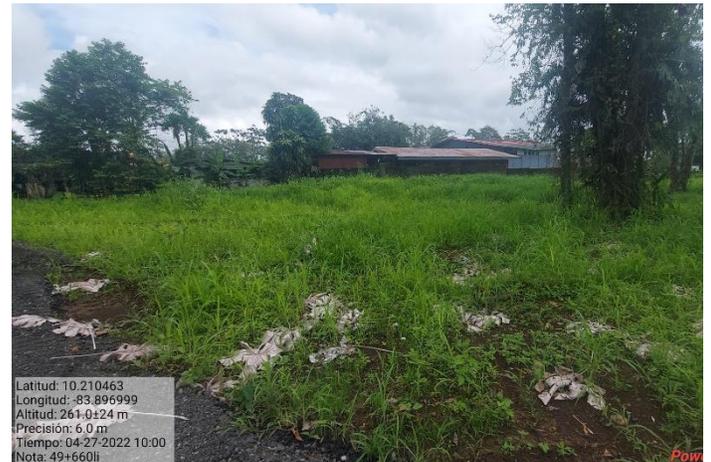
Figura 2. Se mantiene supervisión en km 49+380 LD dentro de propiedades en proceso de expropiación

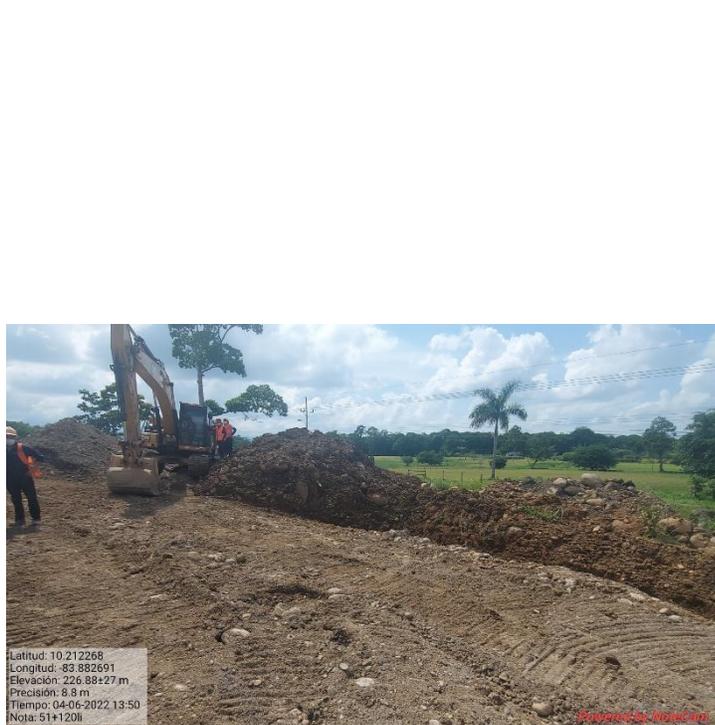
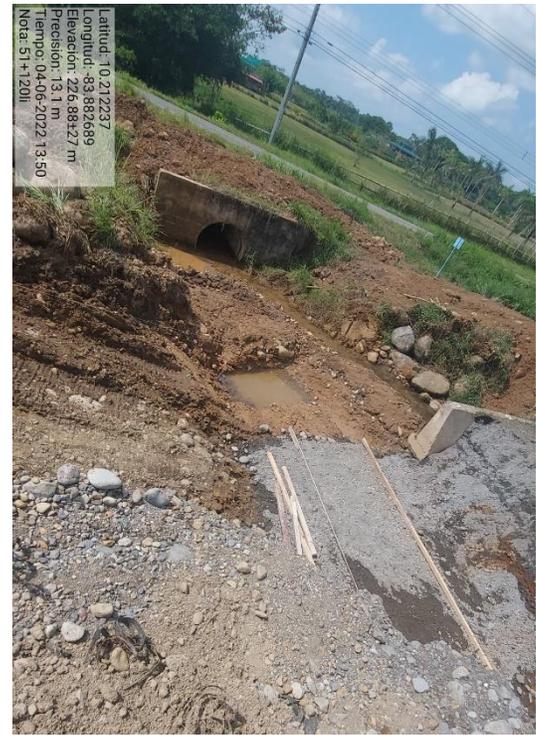
Figura 3. Inspección en zona de desagüe y alcantarilla Km51+120

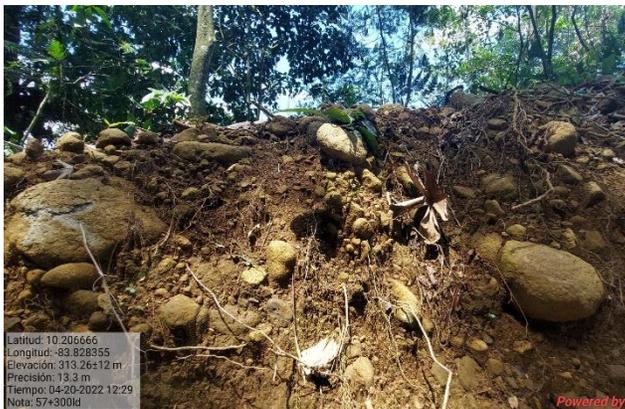
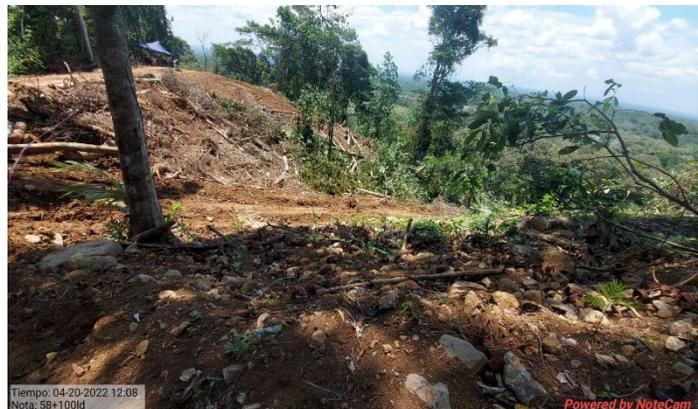
El mes de abril fue un mes relativamente seco, no se presentaron lluvias fuertes constantes, más bien fueron esporádicas, sin embargo, en el km 57/58 sí se notó la caída de tierra y piedra en algunos sectores de las zonas más altas y se dio el desprendimiento de un árbol con una altura considerable que no causó mayores daños en el área en que se desplomó.

Figura 4. Inspecciones en Km 57/58

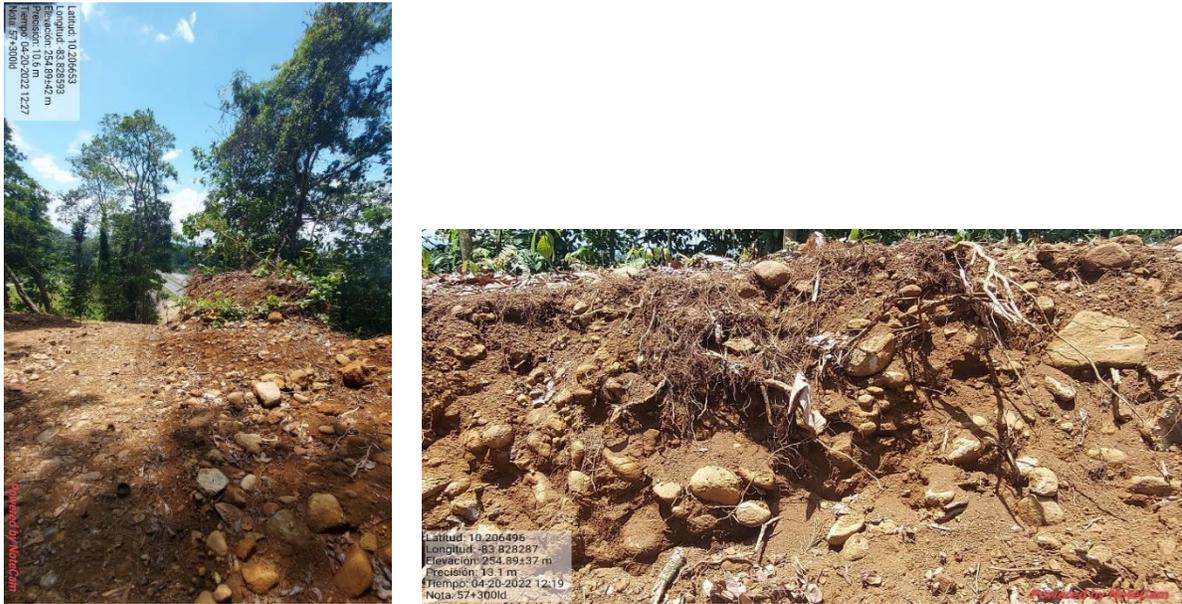
Figura 6. Se revisa el área de trabajo en la montaña km

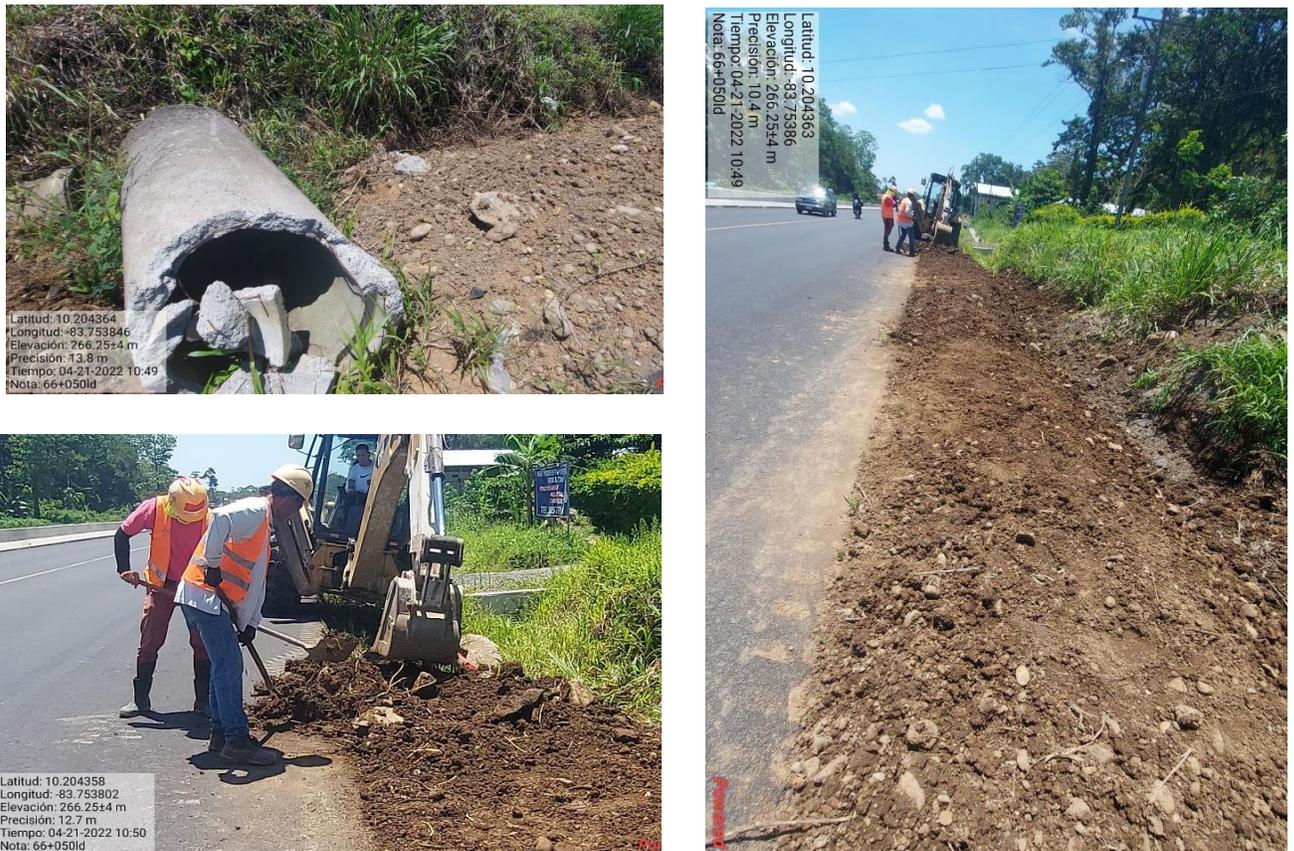
Figura 7. Se monitorea trabajo en zona del Km 66

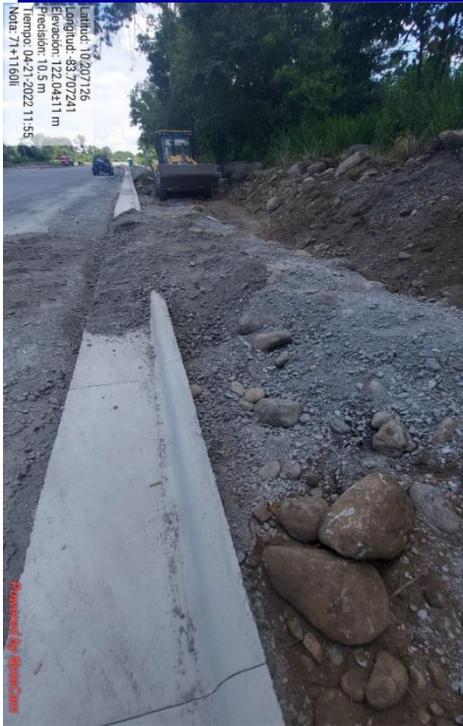
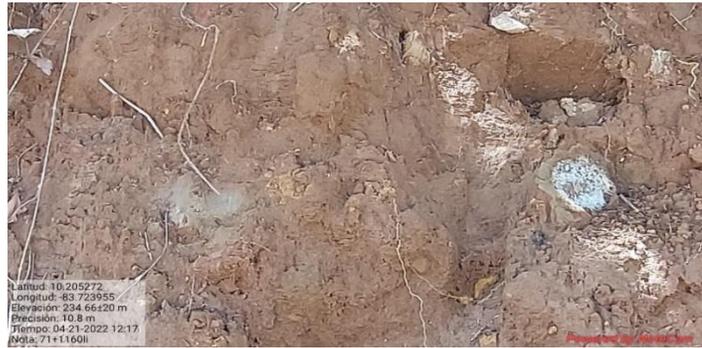
Figura 8. Revisión de áreas aledañas a zonas de trabajo

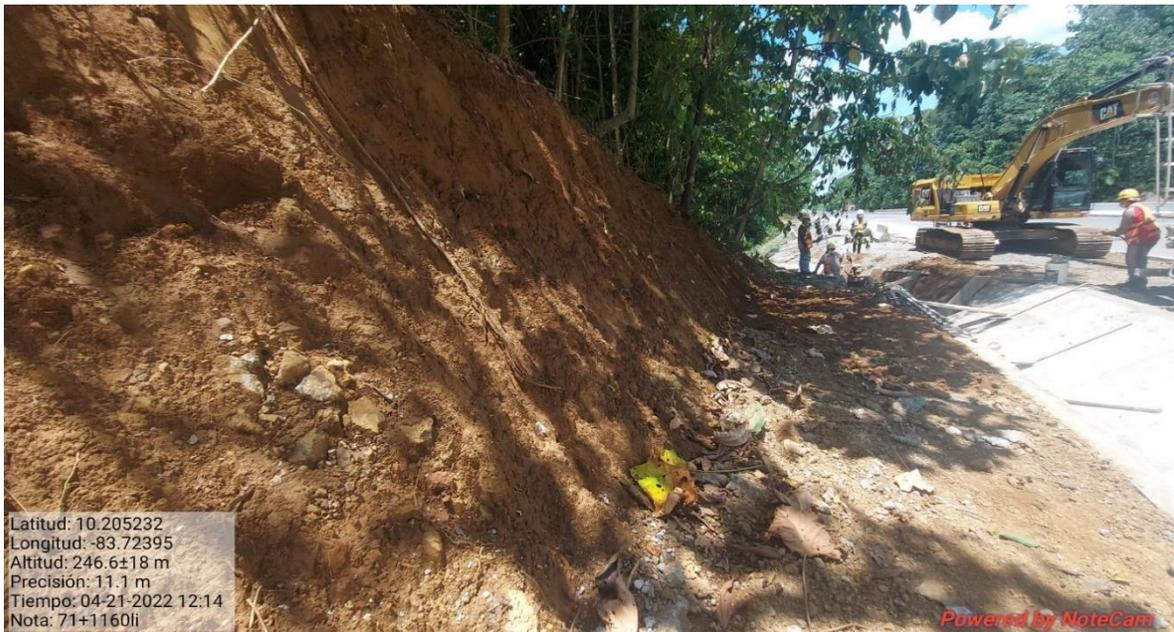
Figura 9. Monitoreo en conformación de talud

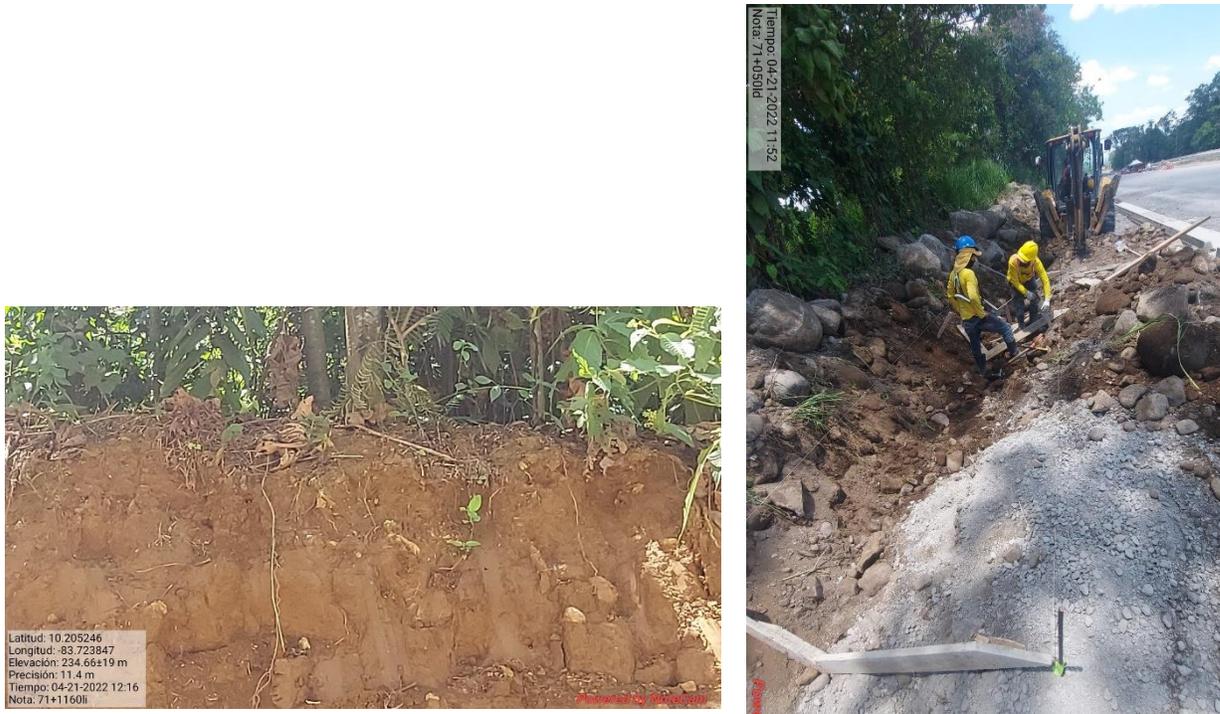
Figura 10. Revisión de diferentes áreas con estratos expuestos

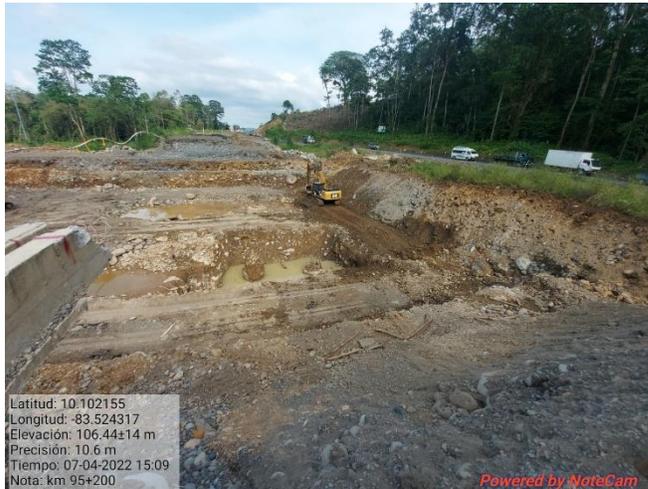
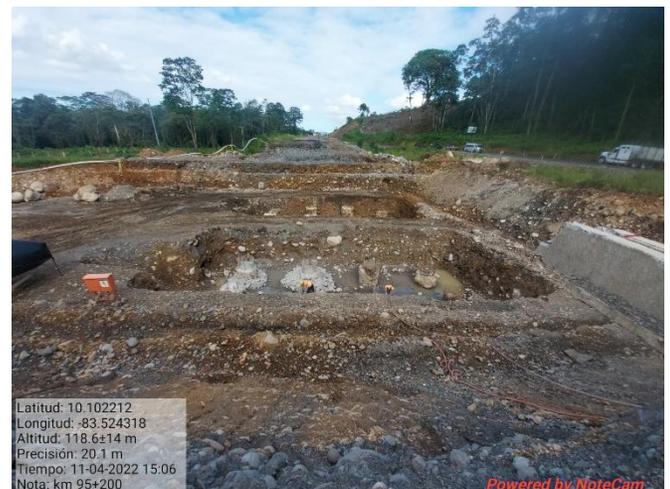
En este tramo se estuvo inspeccionando la excavación del PSV CASI-Siquirres, los estratos se mostraron rocosos, sin material arqueológico que reportar.

Figura 11. Conformación del PSV, km 95.

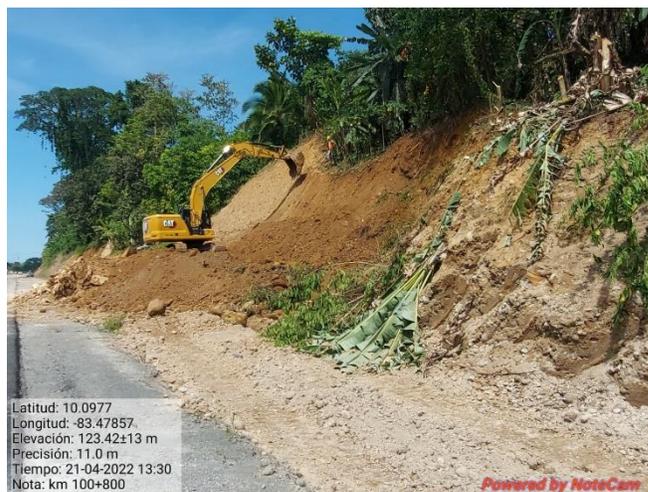
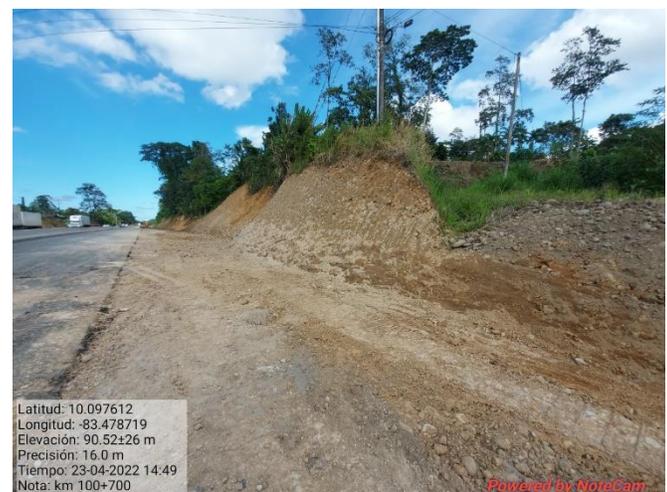
Mas adelante en el km 100 se estuvo terminando de conformar el talud del lado derecho. El estrato observado fue de tierra café, revuelto con gran cantidad de rocas. No se detecta evidencia arqueológica.

Figura 12. Excavación del talud, km 100+700.

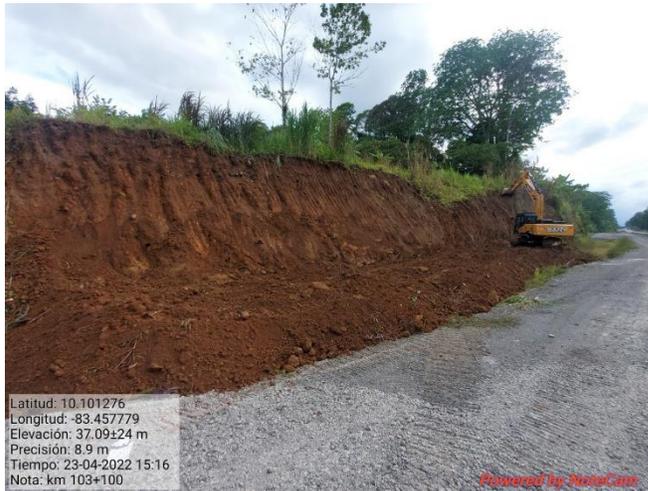
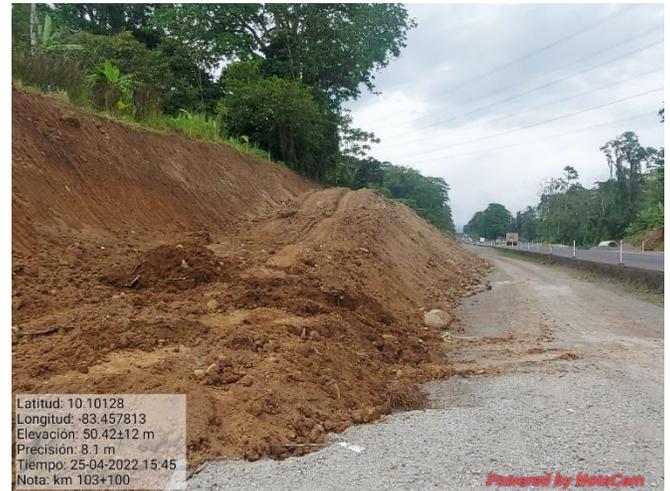
En el siguiente km103, se continuo con la conformación del talud del lado derecho, el estrato fue de color café oscuro, con pocas rocas. No se observo evidencia arqueológica.

Figura 13. Excavación del talud, km 103+100.

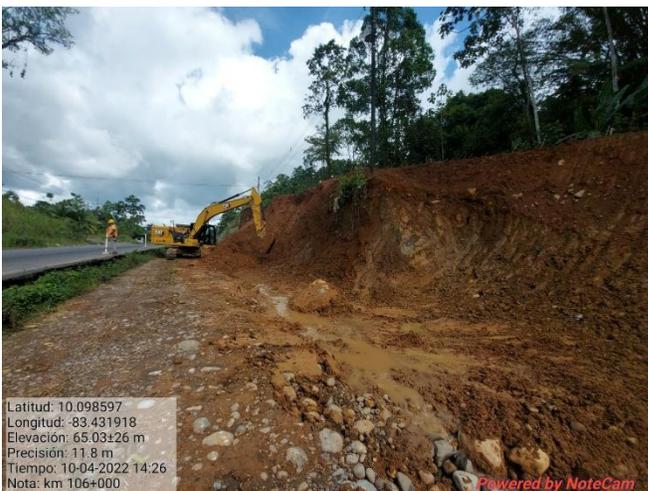
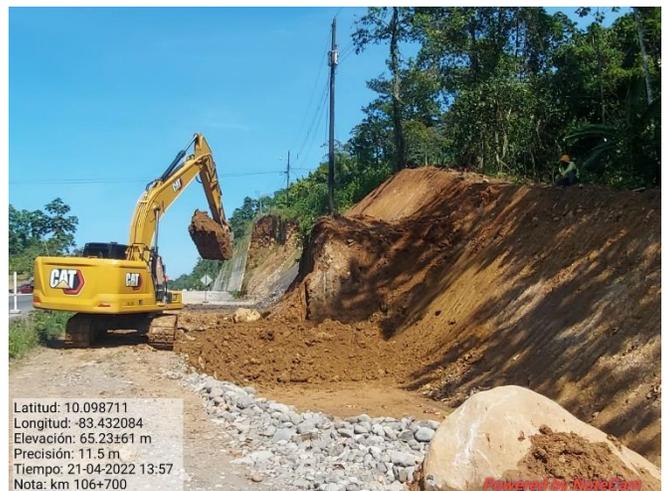
En el km 106+000, se trabajo en parte del talud faltante, debido que aún no han trasladado parte de los servicios publicos al otro lado de la vía. El estrato observado fue de color café arcilloso con algunas rocas, no se dectecto material arqueológico.

Figura 14. Excavación del talud, km 106+000.

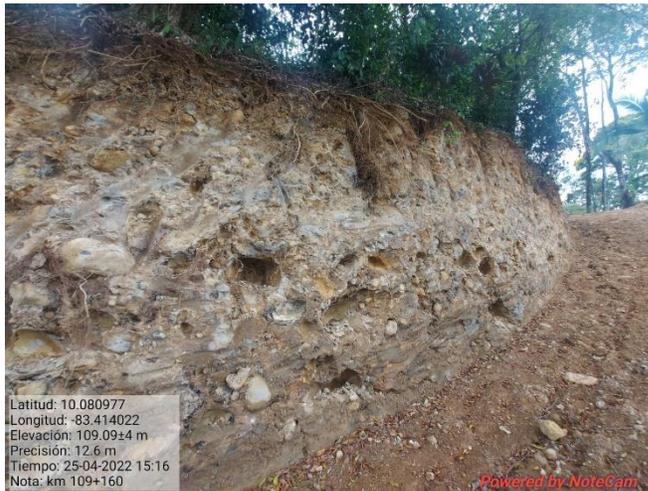
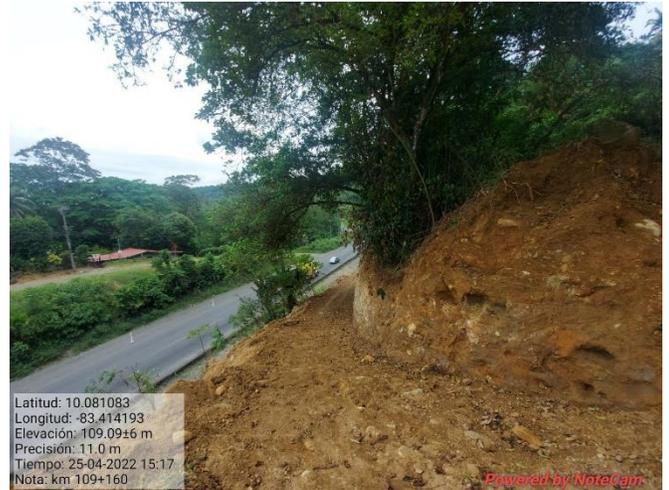
En el km 109+160, se inspecciono un acceso a una propiedad del lado derecho de la vía, el estrato observado fue de rocas calizas y arcillas de blancas a cafés. No se detecto evidencia arqueológica.

Figura 15. Excavación de acceso, km 109+160.

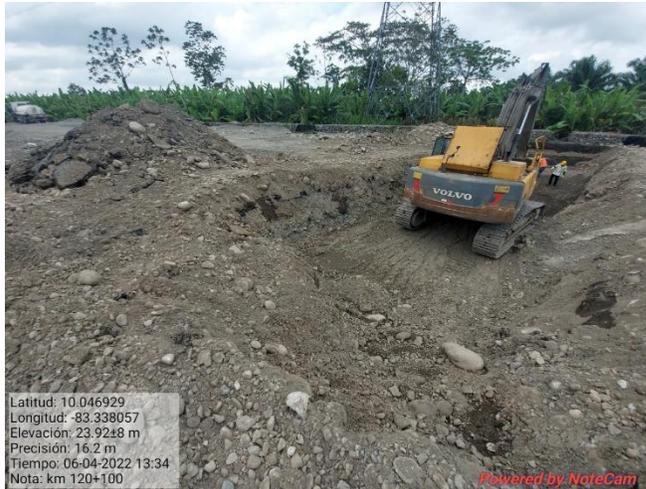
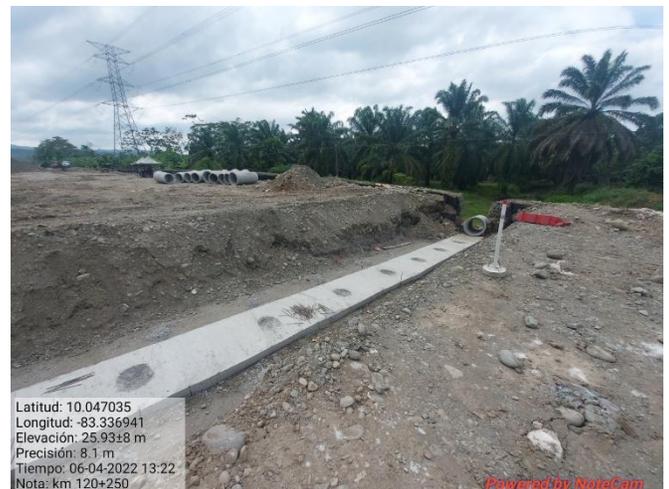
En este tramo se inspeccionó, la limpieza de una alcantarilla y rellenos de alcantarillas sobre la antigua carretera, los estratos fueron rocosos, sin material cultural.

Figura 16. Limpieza y relleno de alcantarillas, km 120+100.

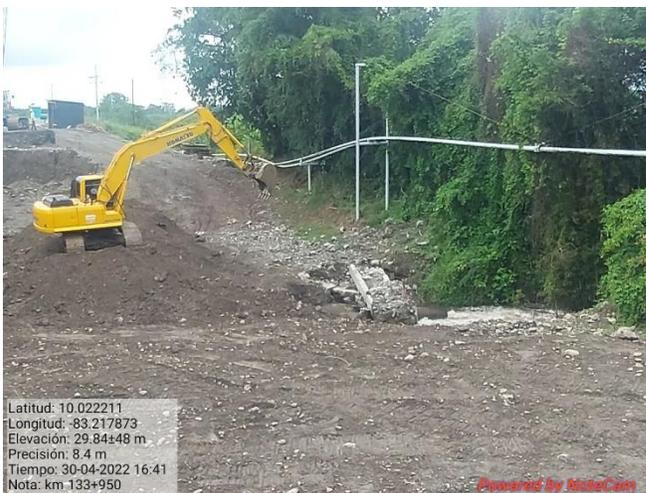
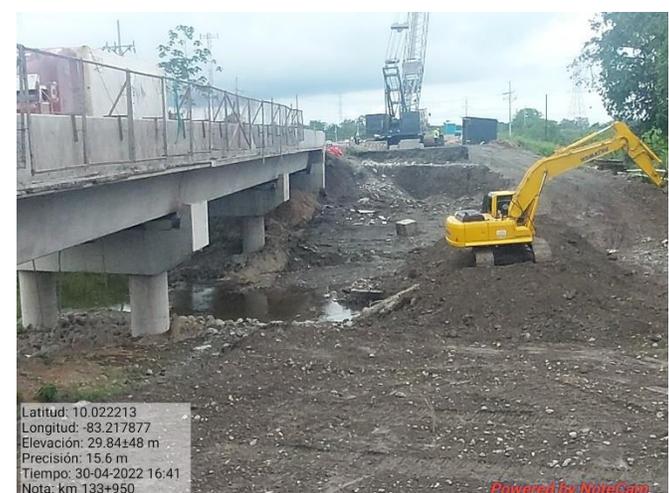
En el km 133, se inspeccionó la demolición del puente de sobre el río Cuba, el estrato fue rocoso, no se localizó evidencia arqueológica.

Figura 17. Relleno del antiguo puente sobre el río Cuba, km 133+950.

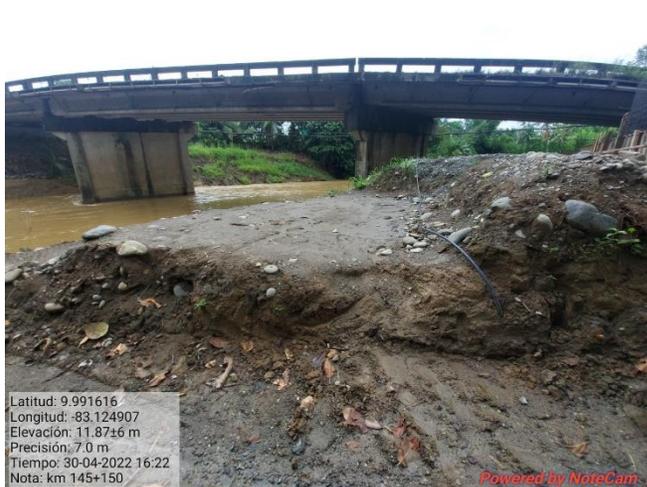
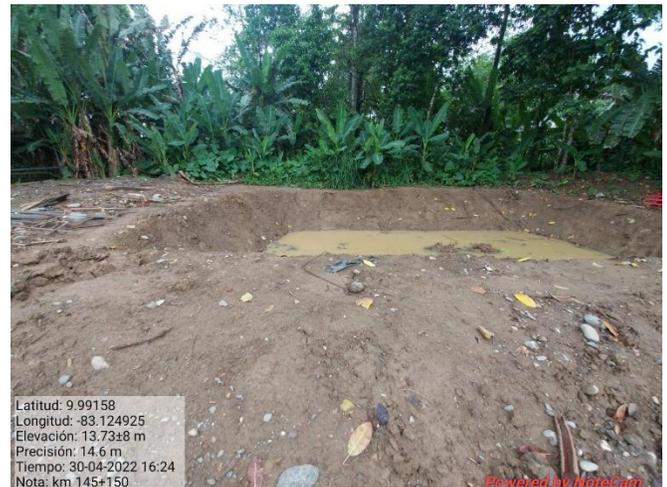
En el km 145, de la empresa nacional Meco, continuo con las excavaciones de pilotes para el nuevo puente del río Blanco. El estrato fue una arcilla café, sin material cultural.

Figura 18. Inspecciones en la perforación de pilotes, km 145

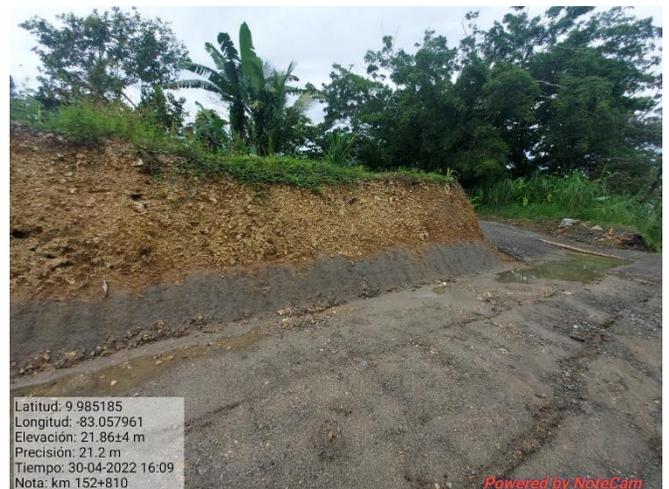
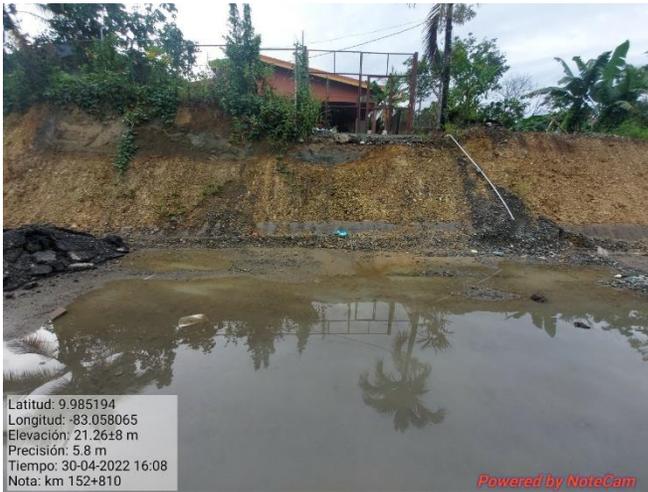
En el km 152+810, también a cargo de la nacional Meco, se realizó una inspección a taludes del lado izquierdo observándose una capa de grava amarilla y arcilla gris, en ambas capas, no se localizó evidencia arqueológica.

Figura 19. Inspección de taludes, km 152.
Conclusiones

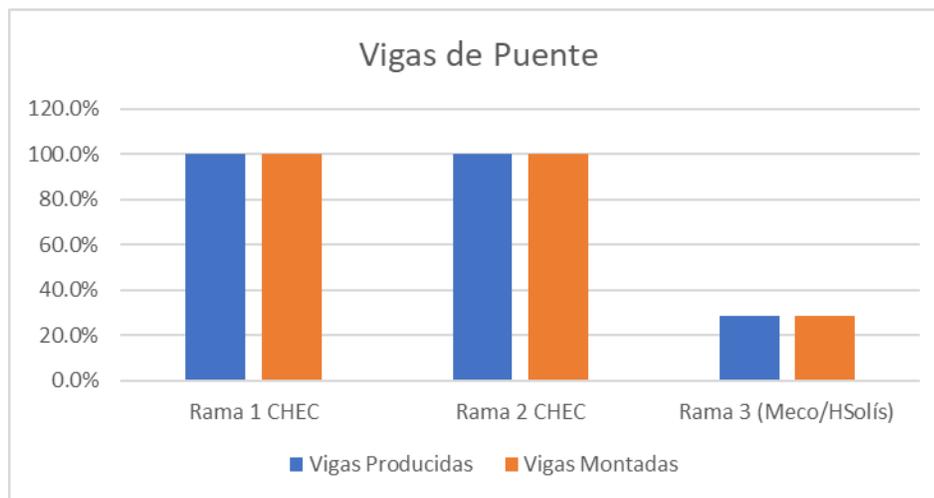
- El siguiente cuadro presenta un resumen del estado de las vigas para los puentes nuevos según la Rama:

- En este punto es necesario resaltar el caso del P#32 Puente Nuevo sobre Río Madre, cuyas vigas de puente han presentado un comportamiento inusual, presentando una flecha de hasta 6cm, por lo que se procedió a abrir la NC-494 la cual aún no ha sido atendida por el constratista.
