**CONTRATACIÓN DE UNA FIRMA QUE BRINDE LOS SERVICIOS
DE CONSULTORÍA AL CONAVI PARA LA GESTIÓN DEL PROYECTO:
DISEÑO, REHABILITACIÓN Y AMPLIACIÓN DE LA RUTA NACIONAL N°32,
CARRETERA BRAULIO CARRILLO, SECCIÓN: INTERSECCIÓN RUTA
NACIONAL N°4 (CRUCE SARAPIQUÍ)-LIMÓN**

**CONCURSO No. UERN32-004-2017 CONAVI
CONTRATACION DIRECTA INTERNACIONAL**

**INFORME MENSUAL
CACISA-CR-INF-SUP-RN32-2022-0047
DEL 01 AL 31 DE MAYO DE 2022**

CONSORCIO SUPERVISOR CACISA-CAMACHO & MORA

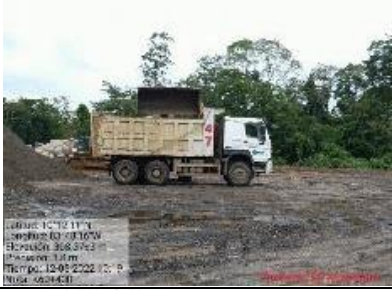
KM	Descripción	Registro fotográfico
60+400	La escombrera se mantiene activa, hay movimiento de equipos y maquinaria. Hay un tractor que se dedica a extender el material tan pronto como llega para mejorar la compactación.

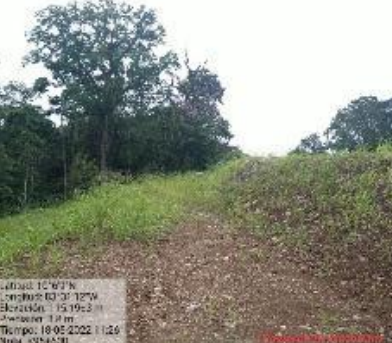
95+600	Se realizó la inspección para cierre técnico de la escombrera k95'600.

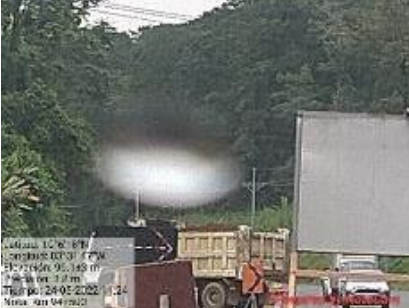
KM	Observaciones	Registro fotográfico
94+500	Se reporta una vagoneta que transita por la Ruta 32, cargada con material y sin usar un cobertor en la góndola.

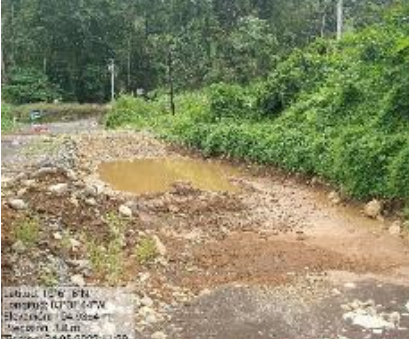
94+500	Se reportó que las vagonetas están saliendo de la escombrera k94+500 sin pasar por la pila para lavar las llantas, esto genera cantidades importantes de barro en la calzada.

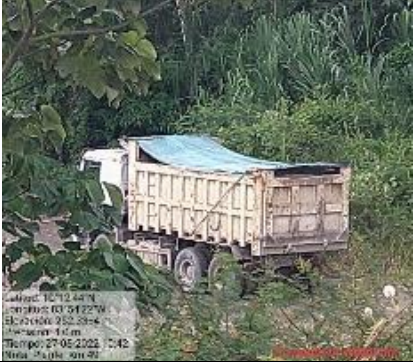
KM	Observaciones	Registro fotográfico
Plantel km 49	Transporte de material debidamente cubierta la carga.

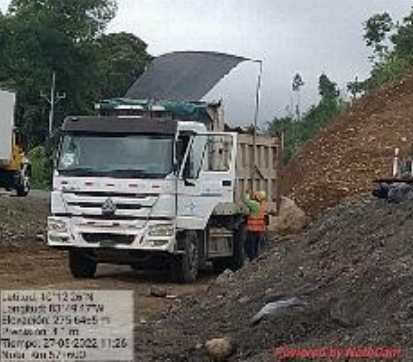
57+600	Uso de toldo al momento de salir del sitio de corte de tierra.

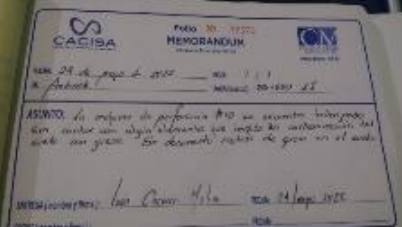
83+600	Se reporta mediante memorándum, que durante la perforación de pilotes, cierta cantidad de grasa ha caído directamente al suelo, sin que haya un medio impermeabilizante para evitar la contaminación.

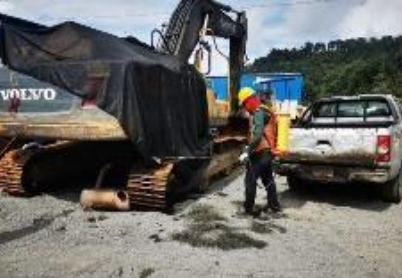
Plantel km 115	Las observaciones que realiza la supervisión son atendidas y se aplica biorremediador para neutralizar el potencial contaminante del aceite hidráulico.

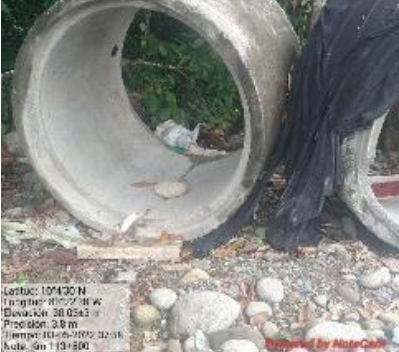
KM	Observaciones	Registro fotográfico
113+500	Se reporta residuos ordinarios sólidos dejados en el frente de trabajo.

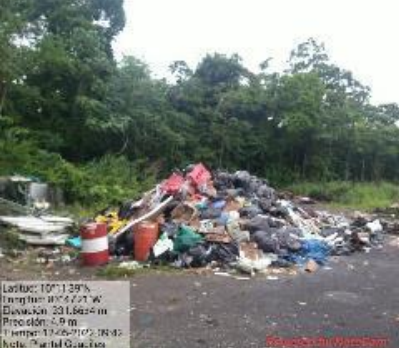
64+400	Se reporta exceso de residuos ordinarios en el centro de acopio del plantel Guápiles, se elabora la No Conformidad ambiental para su atención y corrección.

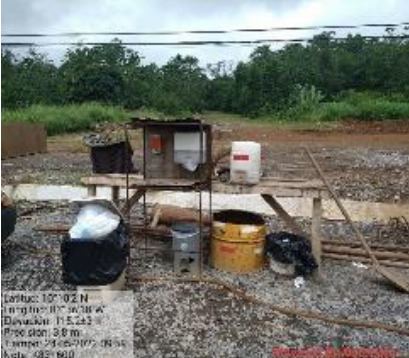
KM	Observaciones	Registro fotográfico
83+600	En los frentes de trabajo se mantienen estaciones para el lavado de manos y para recoger residuos ordinarios.

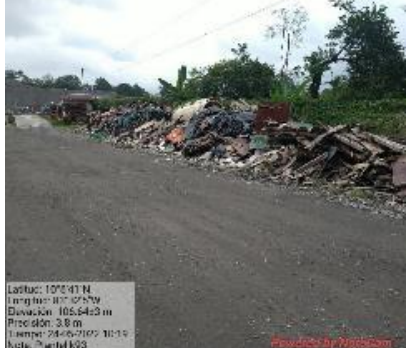
<p data-bbox="971 541 1101 615"> Latitud: 10° 03' 00" N Longitud: 80° 40' 30" W Elevación: 115.243 m Precisión: 3.0 m Fuente: 24-05-2017 10:15 Nota: Plantel 600 </p>
Plantel k93	Se están acumulando residuos de la construcción en un sitio no apto.

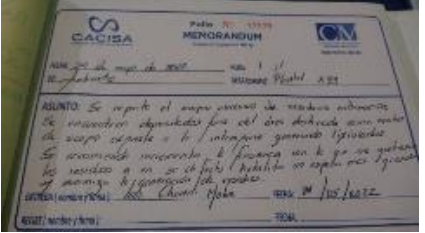
KM	Observaciones	Registro fotográfico
Plantel Km 93	Se notifica mediante memorándum que el centro de acopio de residuos sólidos ordinarios se encuentra sobrecargado y que se debe habilitar un espacio más grande o incrementar la frecuencia con la que se envía a relleno sanitario los residuos.

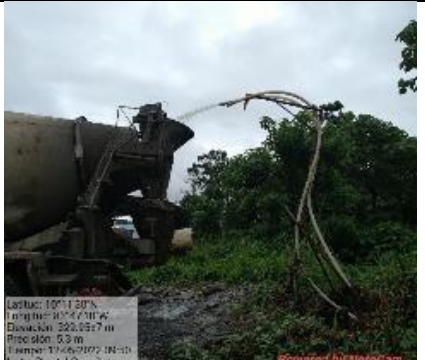
Km	Observaciones	Registro fotográfico
Plantel km 62	El agua clarificada se vuelve a utilizar en el lavado de los tanques de las mezcladoras de concreto.

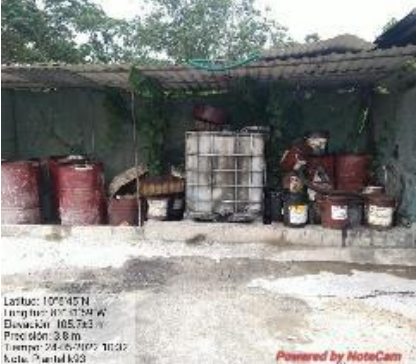
Km	Observaciones	Registro fotográfico
Plantel km 93	Se verifica el estado de la bodega y las medidas ambientales para contener y almacenar sustancias peligrosas temporalmente

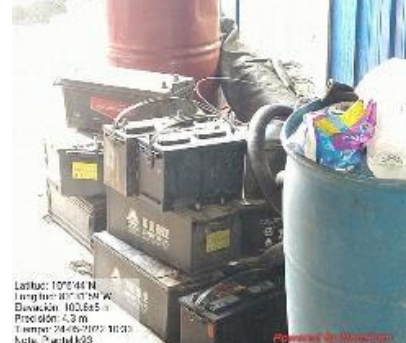
<p>Latitud: 10°0'45" N Longitud: 80°17'32" W Elevación: 105,743 m Precisión: 3.8 m Tiempo: 24/05/2022 10:02 Fuente: Plantel km 93</p>
Plantel km 93	Las baterías en desuso se deben almacenar en un sitio adecuado.

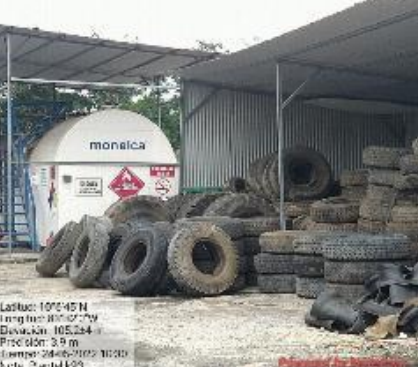
Km	Observaciones	Registro fotográfico
Plantel km 93	Las llantas en desuso se mantienen almacenadas temporalmente en un sitio bajo techo e impermeabilizado.

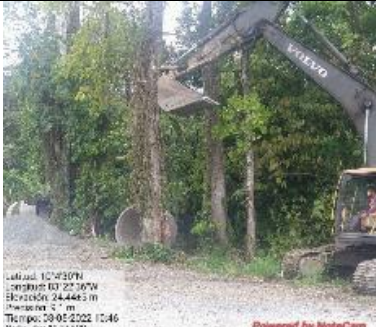
KM	Observaciones	Registro fotográfico
113+500	Se realiza la corta de árboles programada en el km 113+500.

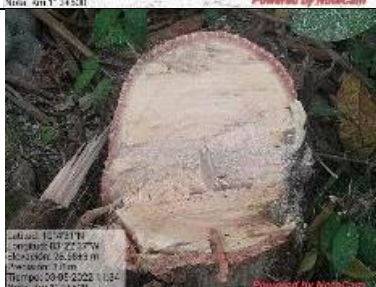
113+500	Árbol número #5 identificado como Hule, siendo lo correcto Sangrillo, nótese la presencia de savia rojiza en el borde.

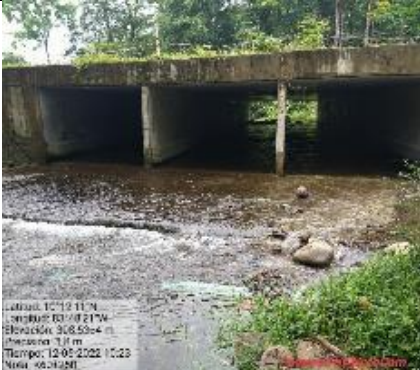
KM	Descripción	Registro fotográfico
60+250	Paso inferior. Estructura completada.

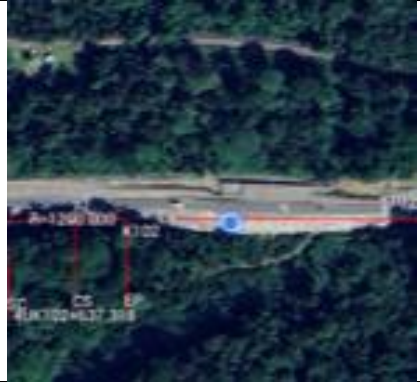
K102+801	Paso aéreo. Se realizó visita para observar las condiciones de cobertura a ambos lados de la vía.

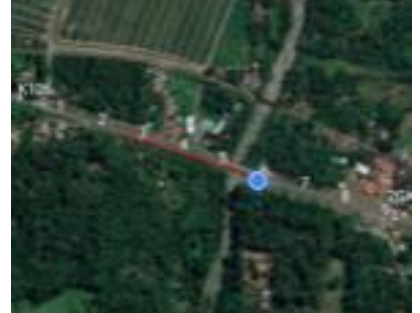
106+549	Paso aéreo. Se realizó visita para observar las condiciones de cobertura a ambos lados de la vía.

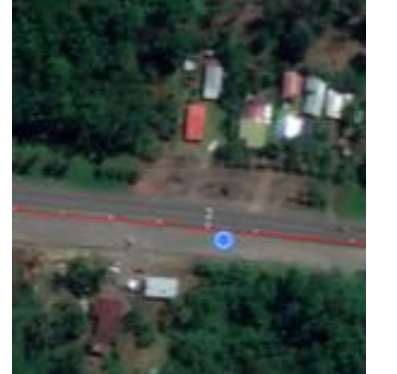
KM	Descripción	Registro fotográfico
107+795	Paso aéreo. Se realizó visita para observar las condiciones de cobertura a ambos lados de la vía.	 
108+631	Paso aéreo. Se realizó visita para observar las condiciones de cobertura a ambos lados de la vía.	 
111+092	Paso aéreo. Se realizó visita para observar las condiciones de cobertura a ambos lados de la vía.

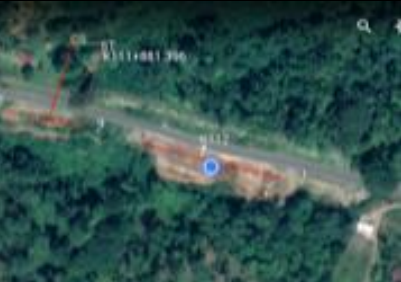
KM	Descripción	Registro fotográfico
112+009	Paso aéreo. Se realizó visita para observar las condiciones de cobertura a ambos lados de la vía.

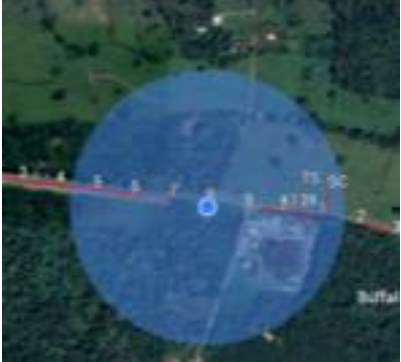
139+919	Paso aéreo. Se realizó visita para observar las condiciones de cobertura a ambos lados de la vía.

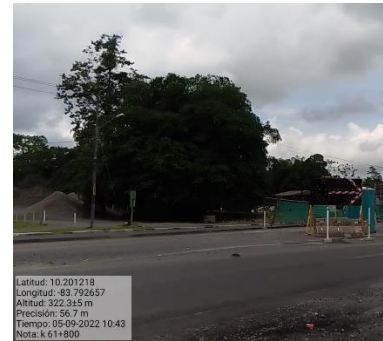
Fotografía número 2

Señales verticales no cumplen con altura ni con reflectividad

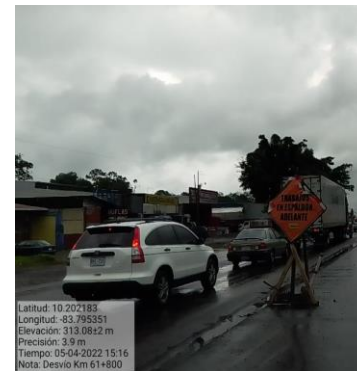
Fotografía número 3

No hay zona de descanso adecuada

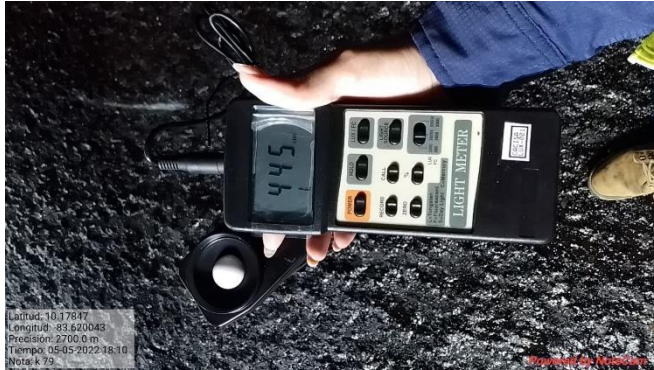
Fotografía número 5

Verificación de
iluminación
adecuada en
trabajos nocturnos

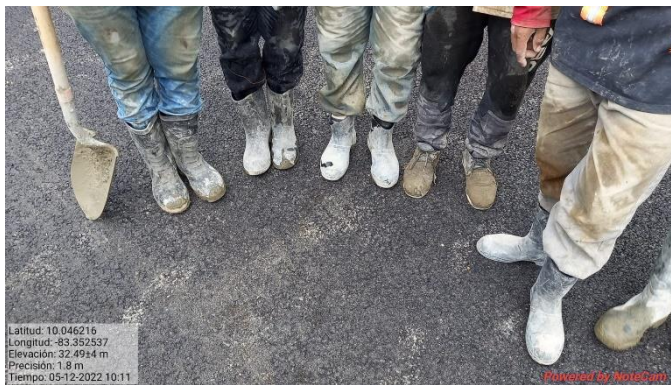
Personal sin
calzado de
seguridad

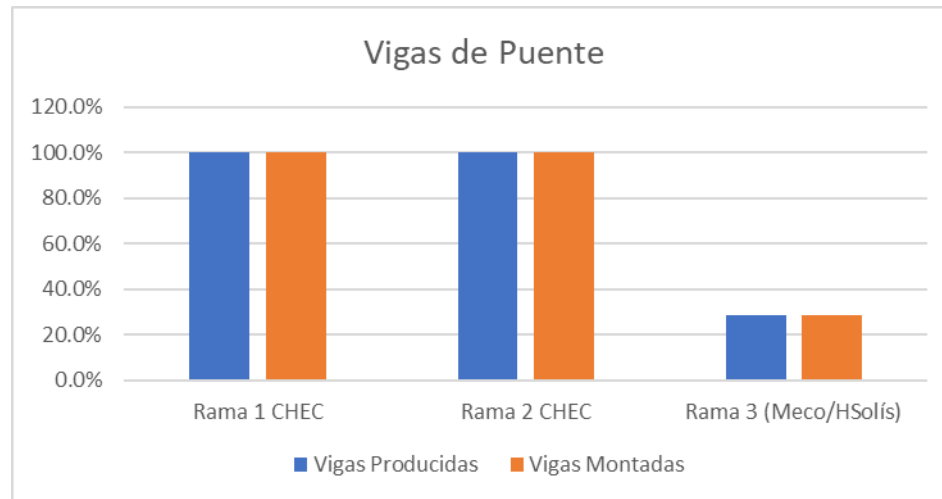
- El siguiente cuadro presenta un resumen del estado de las vigas para los puentes nuevos según la Rama:

- En este punto es necesario resaltar el caso del P#32 Puente Nuevo sobre Río Madre, cuyas vigas de puente han presentado presentando una flecha de hasta 6cm, por lo que se procedió a abrir la NC-494, la cual se encuentra en revisión por parte de la UE y el Gestor.
