**CONTRATACIÓN DE UNA FIRMA QUE BRINDE LOS SERVICIOS
DE CONSULTORÍA AL CONAVI PARA LA GESTIÓN DEL PROYECTO:
DISEÑO, REHABILITACIÓN Y AMPLIACIÓN DE LA RUTA NACIONAL N°32,
CARRETERA BRAULIO CARRILLO, SECCIÓN: INTERSECCIÓN RUTA
NACIONAL N°4 (CRUCE SARAPIQUÍ)-LIMÓN**

**INFORME MENSUAL
CACISA-CR-INF-SUP-RN32-2022-0048
DEL 01 AL 30 DE JUNIO DE 2022**

CONSORCIO SUPERVISOR CACISA-CAMACHO & MORA

FECHA DE EMISIÓN: 08 DE JULIO DE 2022

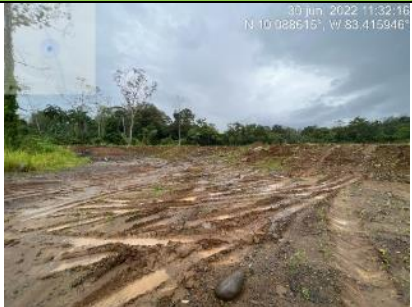
KM	Descripción	Registro fotográfico
108+300	<p>Inactiva.</p> <p>Se observan residuos de obras sin adecuada disposición.</p> <p>Falta conformación de taludes y manejo de aguas pluviales.</p>

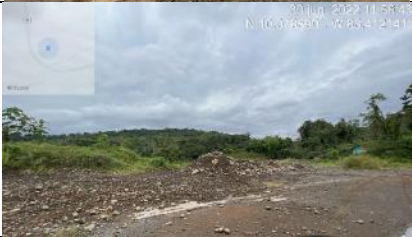
109+300	<p>Inactiva.</p> <p>Con cúmulos de material por nivelar.</p> <p>Superficie irregular sin concordancia con diseño.</p> <p>Estancamiento de aguas pluviales.</p>

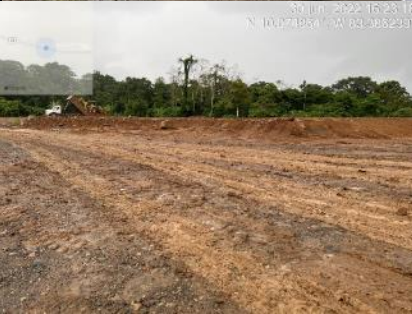
112+400	<p>Con obras.</p> <p>Activa.</p>

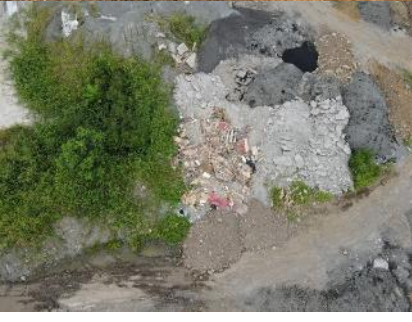
124+200	<p>Con obras.</p> <p>Activa, se observa gran cantidad de residuos como ordinarios, madera, metales, asfalto.</p> <p>Presencia de pila de residuos de concreto sin ningún tratamiento, contaminando activamente las aguas subterráneas con aguas alcalinizadas.</p> <p>Falta mantenimiento de cunetas, compactación y conformación de taludes.</p> <p>No hay separación de cobertura vegetal.</p> <p>Falta cabaña sanitaria.</p>

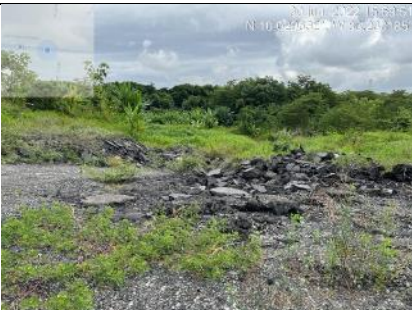
132+400	<p>Inactiva</p> <p>Con cúmulos de material por nivelar.</p> <p>Superficie irregular sin concordancia con diseño.</p> <p>Estancamiento de aguas pluviales.</p>

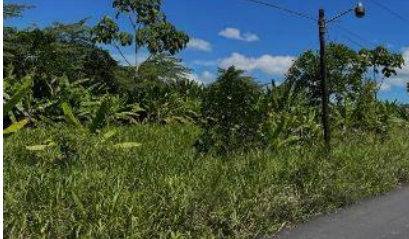
KM	Descripción	Registro fotográfico
134+970	Sin obras.

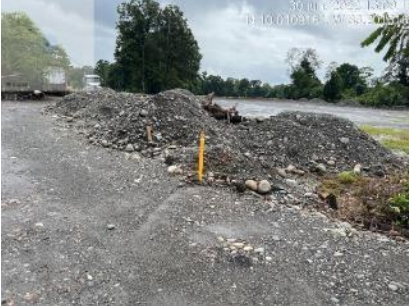
136	Se mantienen cúmulos de material por disponer.

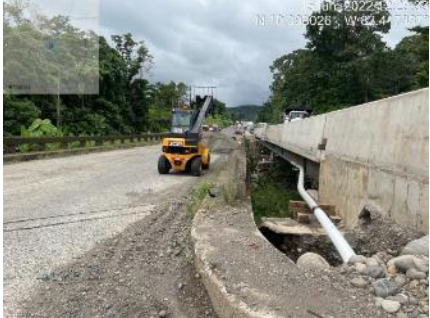
Obra	KM	Observaciones	Registro fotográfico
Puente Río Hondo	107+814	Obras en tubería del puente por demoler

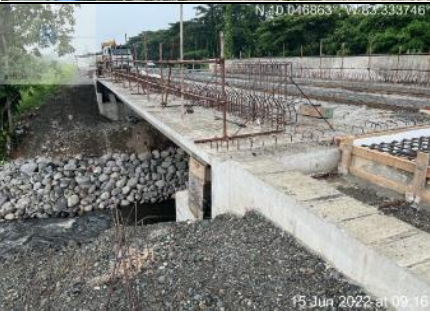
Obra	KM	Observaciones	Registro fotográfico
Puente Río Barbilla	115+506	Sin obras durante el periodo.	 
Puente Queb Calderón	120+586	Obras en estructura superior. Hay presencia de instalaciones provisionales.

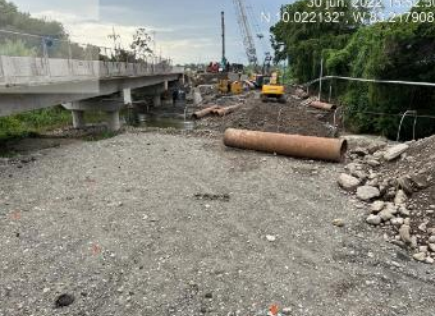
Obra	KM	Observaciones	Registro fotográfico
Puente Río Escondido	133+100	Desenclavado en muro. Hay presencia de instalaciones provisionales.	 
Puente Río Cuba	133+953	Obras de demolición, pilotes y armadura en puente LI. Hay presencia de instalaciones provisionales.

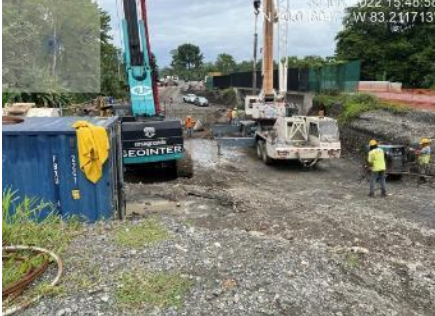
Puente Río Rojo	134+857	Obras de demolición y pilotes en puente LI. Hay presencia de instalaciones provisionales.

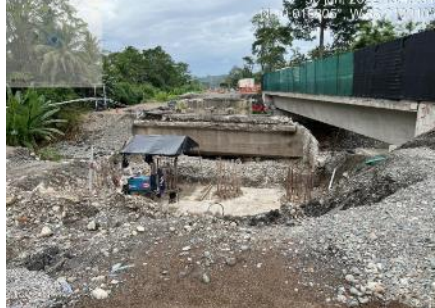
Puente Río Toro	135+075	Obras de demolición en puente LI. Hay presencia de instalaciones provisionales.

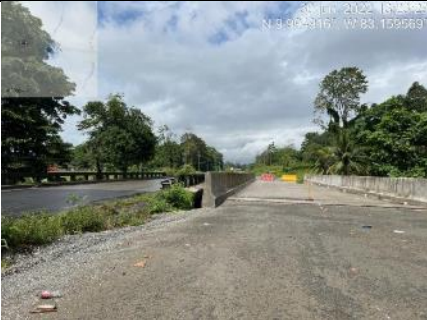
Obra	KM	Observaciones	Registro fotográfico
Puente Río Madre	141+270	Sin obras durante el periodo.

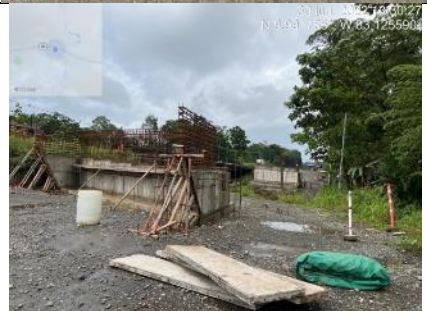
Puente Río Blanco.	145+120	Desencofrado en muro, LD. Hay presencia de instalaciones provisionales.

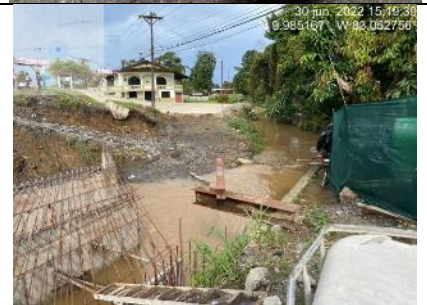
Alcantarilla Quebrada Chocolate.	153+404	Obras de armadura en puente LD. Hay presencia de instalaciones provisionales.

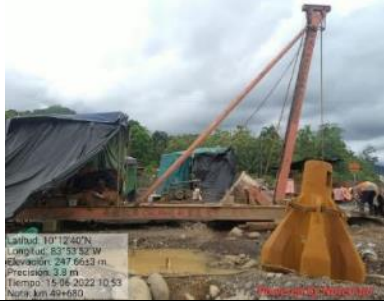
N°	Ubicación	Observaciones	Registro fotográfico
5	49+680	La pilotera cumple con lo indicado en el protocolo de inspección de pilotas.

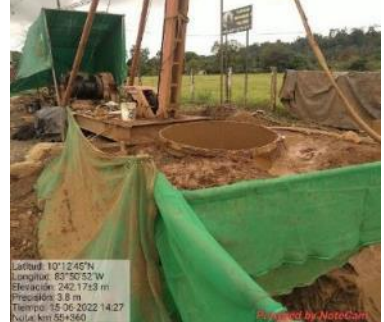
<p>Latitud: 10°12'40"N Longitud: 83°53'53"W Elevación: 247.6653 m Precisión: 3.9 m Tiempo: 15.06.2022 10:53 Zona: km 49+680</p>
12	55+360	La pilotera cumple con lo indicado en el protocolo de inspección de pilotas.

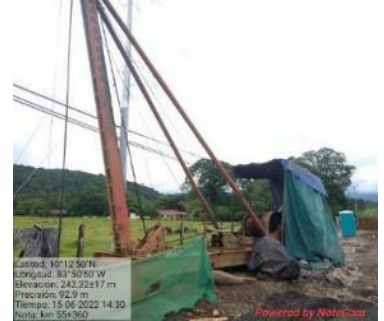
<p>Latitud: 10°12'45"N Longitud: 83°50'52"W Elevación: 242.1723 m Precisión: 3.8 m Tiempo: 15.06.2022 14:27 Zona: km 55+360</p>
3	55+360	La pilotera cumple con lo indicado en el protocolo de inspección de pilotas.

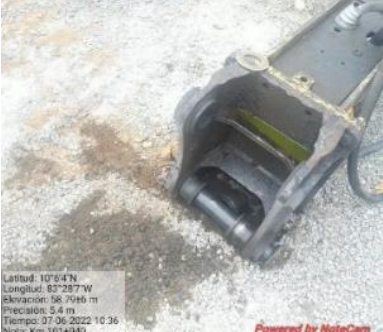
KM	Observaciones	Registro fotográfico
101+940	Se reporta el derrame de aceite hidráulico por mala maniobras durante el desacople del martillo.

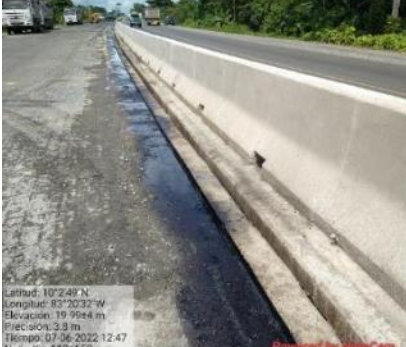
<p>Latitud: 10°04'N Longitud: 83°28'W Elevación: 86.7086 m Precisión: 3.4 m Tiempo: 07-06-2022 10:36 Nota: Km 101+940 Powered by NoteCam</p>
119+650	Se reporta el ingreso de emulsión en los drenajes pluviales sin que haya medidas ambientales para su contención y control

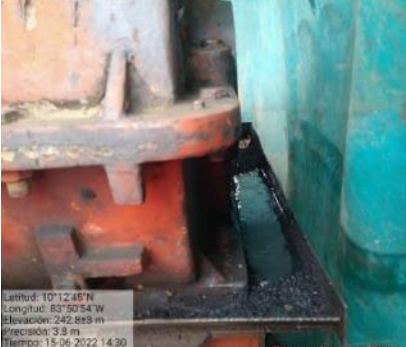
<p>Latitud: 10°24'N Longitud: 83°20'32"W Elevación: 19.9948 m Precisión: 3.3 m Tiempo: 07-06-2022 12:47 Nota: Km 119+650 Powered by NoteCam</p>
55+360	La bandeja de contención de derrames de la pilotera, cumple la función, evitando la contaminación del suelo por derrames y pérdidas de aceite de la máquina.

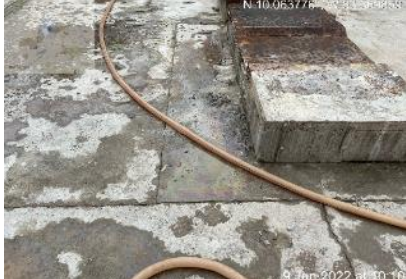
<p>Latitud: 10°12'45"N Longitud: 83°30'54"W Elevación: 242.895 m Precisión: 3.3 m Tiempo: 15-06-2022 14:30 Nota: Km 55+360 Powered by NoteCam</p>
Plantel K115 Barbilla	<p>Se observa desencofrado de vigas con diésel.</p> <p><u>Medidas propuestas</u></p> <p>Utilizar los productos desencofrantes adecuados para la actividad.</p> <p>Atender los aportes de HC al suelo que pueden ser dispersados por las aguas de lluvia.</p> <p>Capacitar al personal en el adecuado manejo de HC.</p>

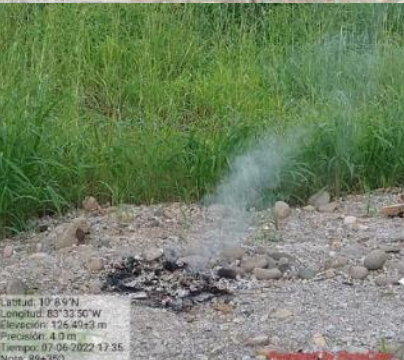
<p>Latitud: 10° 31' N Longitud: 83° 12' 36" W Elevación: 22.84±3 m Precisión: 3.8 m Tiempo: 07-06-2022 14:22 Nota: 135+050</p>
89+350	Se reporta para la inmediata corrección, la quema de residuos al final de la jornada de trabajo.

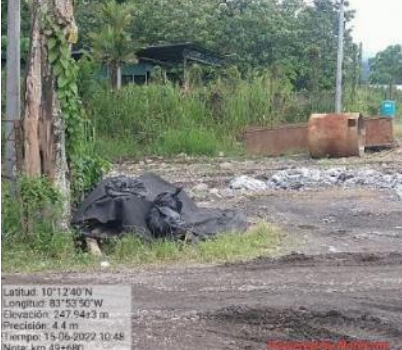
<p>Latitud: 10° 31' 27" N Longitud: 83° 33' 32" W Elevación: 328.857 m Tiempo: 07/06/2022 17:42 Nota: 89+240</p>
49+680	Acumulación de residuos ordinarios.

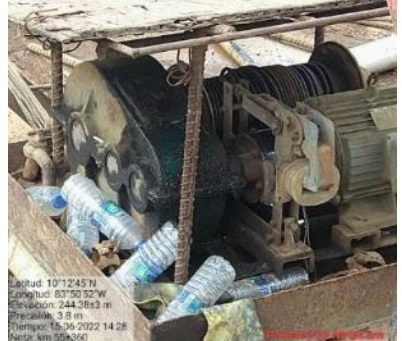
<p>Latitud: 10° 12' 40" N Longitud: 83° 53' 50" W Elevación: 247.6443 m Precisión: 4.4 m Tiempo: 15-06-2022 10:48 Nota: km 49+680</p>
55+360	Manejo inadecuado de residuos valorizables.

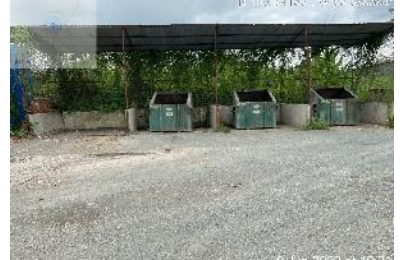
<p>Latitud: 10° 12' 45" N Longitud: 83° 53' 52" W Elevación: 244.3893 m Precisión: 3.8 m Tiempo: 15-06-2022 14:28 Nota: km 55+360</p>
Plantel k1115 Barbilla	Centro de acopio de residuos en buenas condiciones de orden y limpieza.

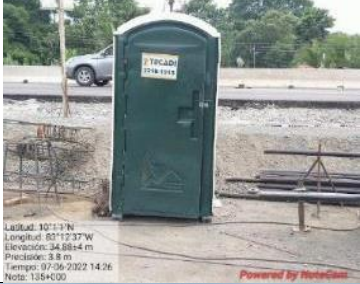
Km	Observaciones	Registro fotográfico
135+000	Los frentes de trabajo cuentan con cabinas sanitarias para el manejo de aguas residuales. Se les da mantenimiento semanalmente.

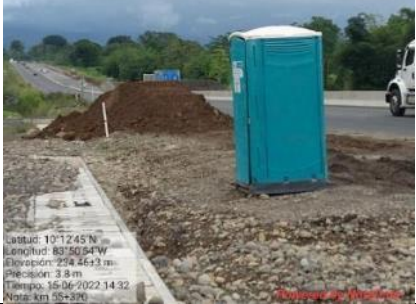
<p>Latitud: 10°13'N Longitud: 83°12'37"W Elevación: 34.8854 m Precisión: 3.8 m Tiempo: 07-06-2022 14:26 Nota: 136+000</p>
55+320	Los frentes de trabajo cuentan con cabinas sanitarias para el manejo de aguas residuales. Se les da mantenimiento semanalmente.

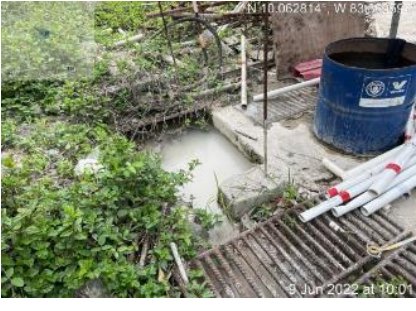
Plantel k115 Barbilla	<p>Las pilas de lavado de mezcladoras de concreto se encuentran colapsadas.</p> <p><u>Medidas propuestas</u></p> <p>Se debe dar mantenimiento a las pilas, retirando los sólidos y balanceando el pH de las aguas residuales adecuadamente para su adecuado desfogue.</p>

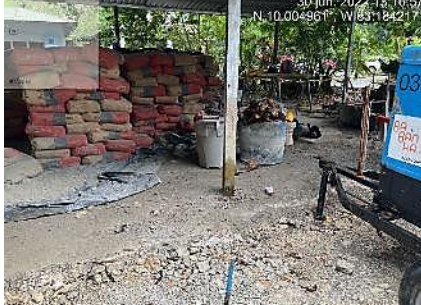
<p>Latitud: 10°2'48"N Longitud: 81°17'16"W Elevación: 2.6214 m Dirección: 3.9 m Tiempo: 31.06.2022 13:17 Nota: Plantel Chirripó Km125+600</p>
Plantel HSolis	Se observa el almacenamiento de los sacos residuales del cemento sin la adecuada disposición. <u>Medidas propuestas</u> Habilitar acopio para el adecuado almacenamiento de los residuos de sacos de cemento, considerando el volumen de la producción.

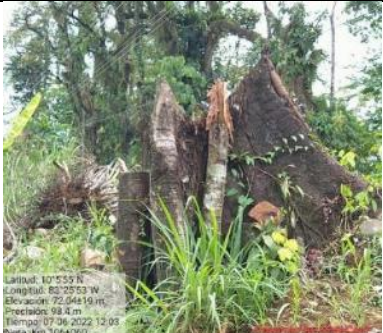
KM	Observaciones	Registro fotográfico
106+000	Se reporta la corta de dos árboles indicados en el expediente como comerciales sin haber realizado el procedimiento, por lo que no hay registro del destino de la madera. Se notificó el caso mediante la apertura de una No Conformidad.

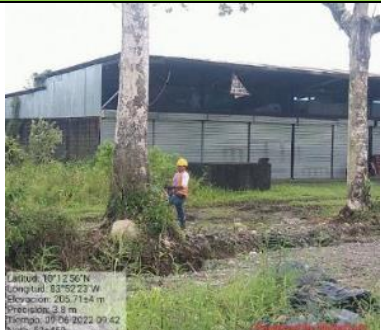
KM	Observaciones	Registro fotográfico
52+450	Se procedió a cortar los árboles comerciales en el km 52+450. Las trozas fueron entregadas al SINAC para lo que corresponda.

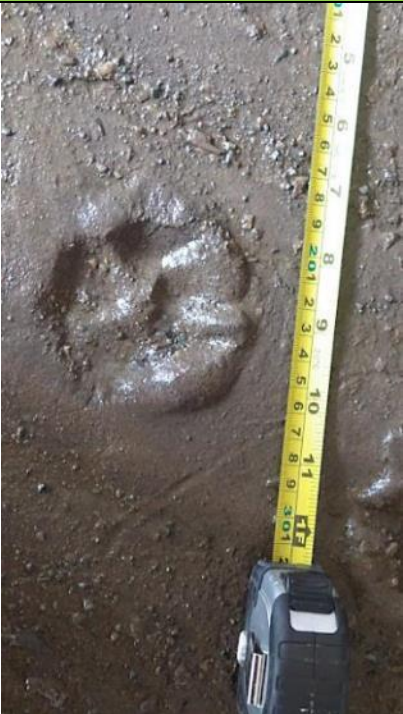
KM	Descripción	Registro fotográfico
86+630	Huellas encontradas en paso 86+630

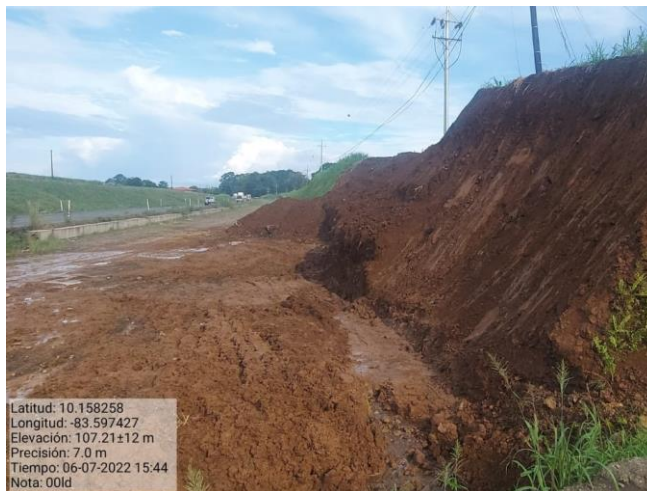
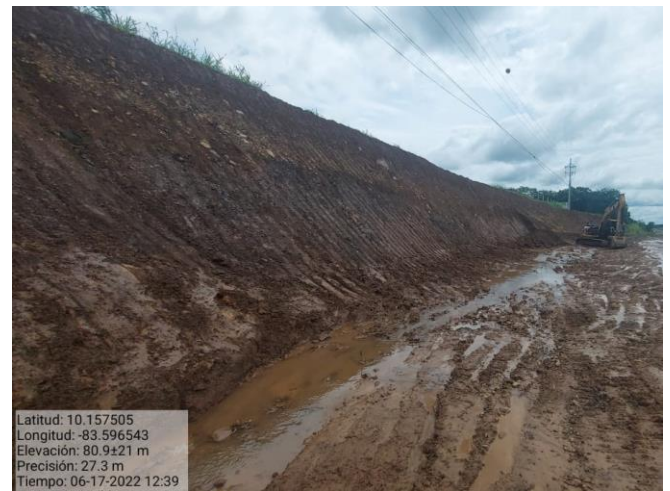
Figura 5. Conformación del talud, km 85.

En este tramo se estuvo inspeccionando el km 85, la excavación y conformación de un talud del lado derecho, los estratos fueron arcillas color café naranjas, con algunas rocas, no se localizó evidencia arqueológica.

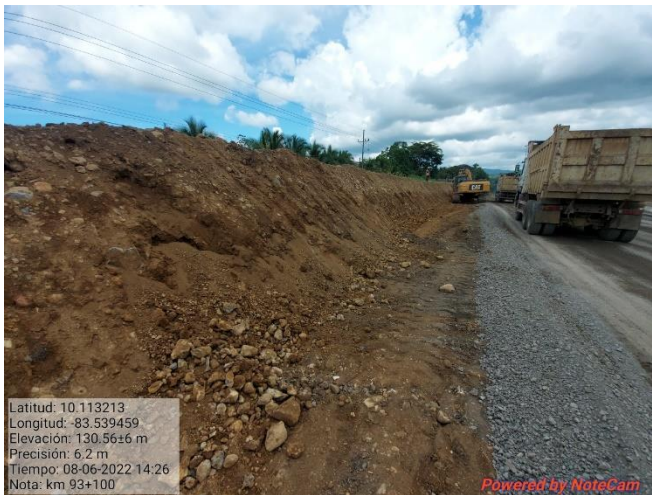
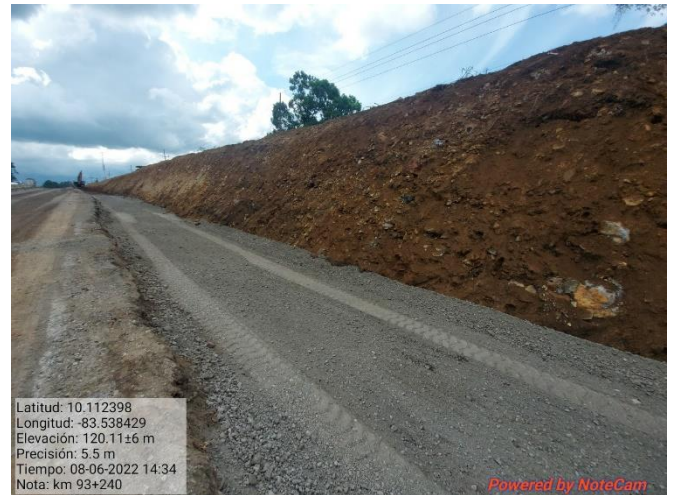
Figura 6. Excavación del talud, km 93+150.

Mas adelante se le dio seguimiento a la conformación del talud del lado izquierdo en el km 93+100 al 93+800, en el km 93+100, se observaron estratos color café claro, algunas rocas sin presencia de material arqueológico.

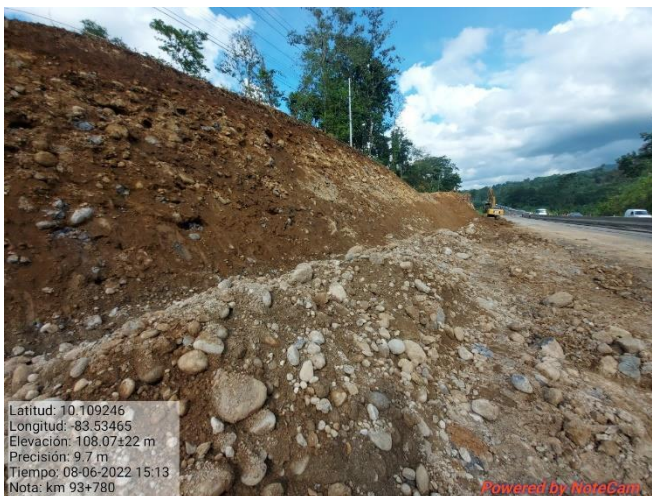
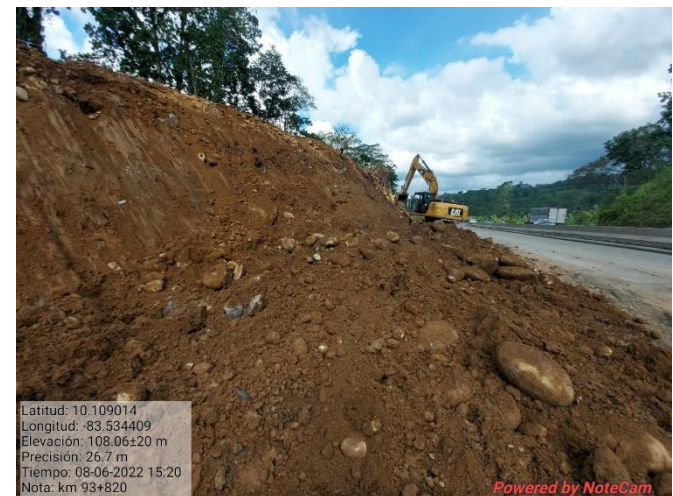
Figura 7. Excavación del talud, km 93+750.

En este mismo km en el 93+700, tambien se estuvo monitoreando la excavacion del talud del lado izquierdo, aquí las rocas fueron mas grandes y el estrato arcillos café oscuro, sin material arqueológico.

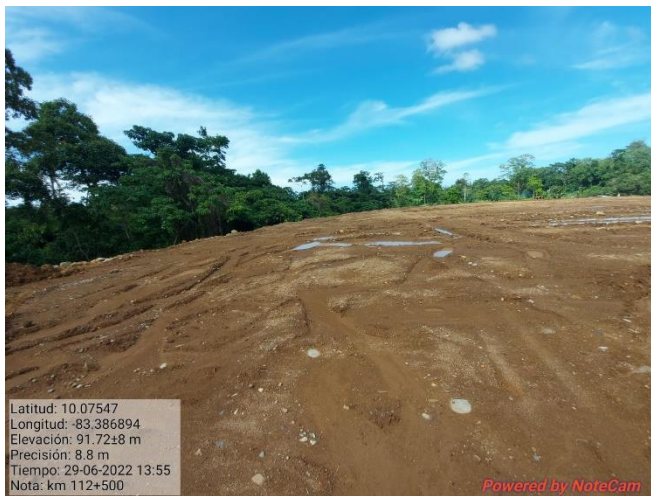
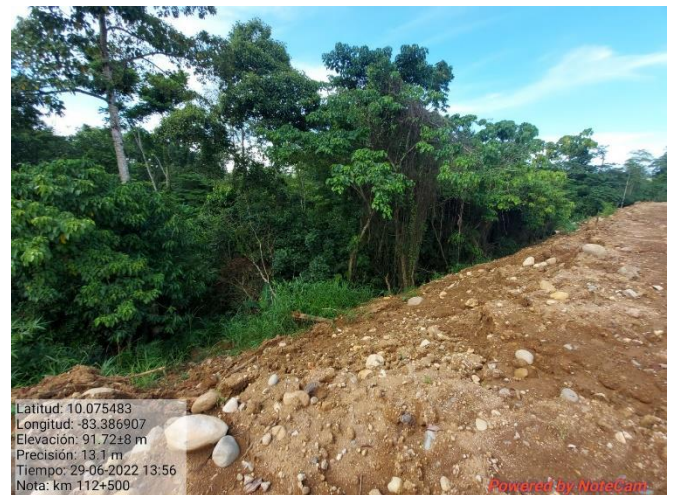
Figura 10. Revisión de la escombrera del km 112-

En este tramo se inspeccionó la conformación de la escombrera del km 112, la cual fue reabierto por la empresa MECO, se observó la debida colocación de los materiales y además no se localizo material arqueológico, debido a que este material proviene de los taludes del km 102 y km 103, los cuales se estuvieron excavando durante este período.

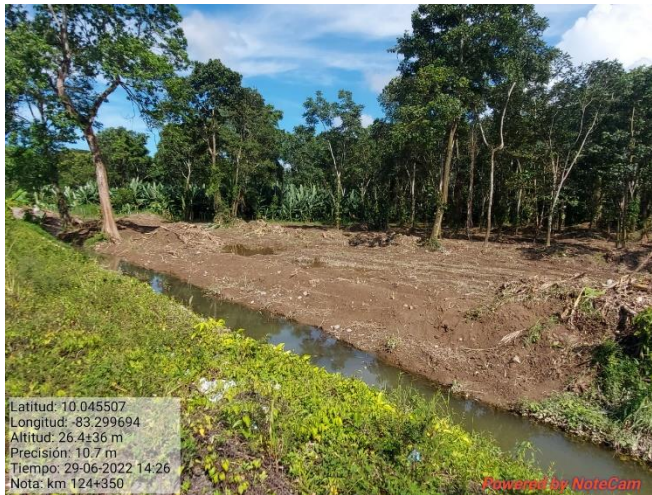
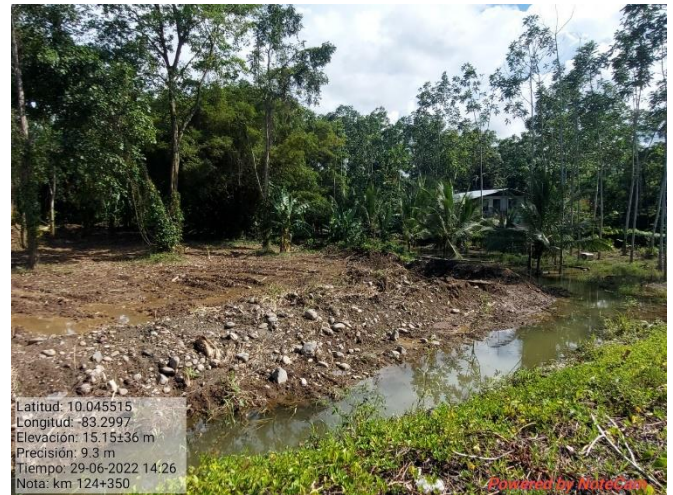
Figura 11. Inspección a la limpieza de los terrenos del PSV Matina, km 124.

En el km 124, se inspeccionó la limpieza de los terrenos donde se construirá el futuro acceso al poblado de Matina, los estratos observados fueron tierra café oscura, bastante arcillosa, algunas rocas de relleno de la actual carretera, no se observa material precolombino.

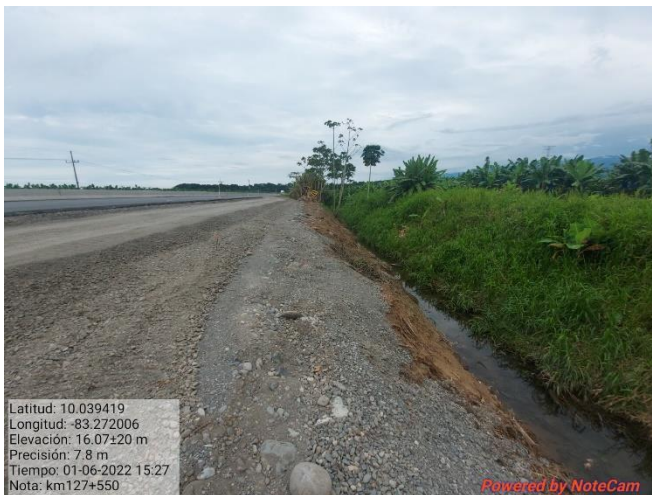
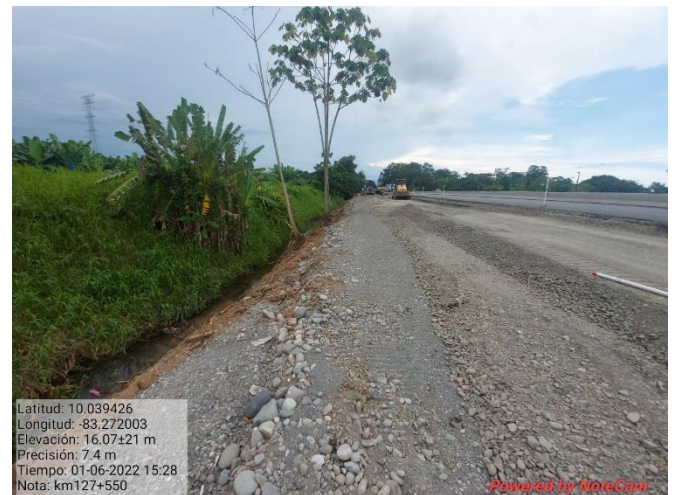
Figura 12. Inspección a bahía para autobús, km 127.

En el km 127, se inspeccionó la finalización de una bahía para autobús, del lado derecho, este lugar había sido previamente inspeccionado, en esta ocasión, no se detectó evidencia arqueológica.
